# Hantverksdokument

## N Fågelås kyrka Hjo pastorat, Skara stift. Arbete med norra gravkoret 2013-14

**Entreprenör:** Hallgren Hantverk Forsvik,  
bbb Hantverk Hova, Traditionsbärarna

**Beställare:** Hjo pastorat

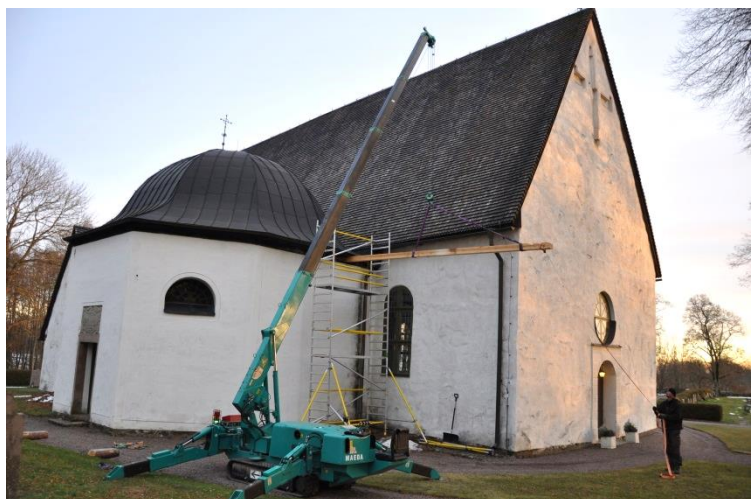
Först flyttades all isolering åt sidan för att få en överblick av skadorna. När demonteringsarbetet med remstyckena gjordes fann vi att de hade hussvamp under och inuti virket. Inget syntes på utsidan. Svampen hade etablerat sig ner i den murade tegelväggens fogar. Nu förändrades åter förutsättningarna och mängden virke som behövde bytas tilltog. *Se skiss*

Gravkor, planvy med skadorna rödmarkerade efter reviderad åtgärdsplan

Med svampskador och röta i båda ändar av bindbjälkarna så blev planen med att skarva dem på längden inte att tänka på. Ett förslag att platsbygga en **späntakstol** intill de skadade bjälkarna gjordes. Vi dubbelkollade med Carl Thelin på Tyrens i Växjö om vår ide höll måttet och hade en tillräcklig styrka. Efter att Carl muntligen givit "ok" för konstruktionen så tillverkades en takstol i verkstaden i Forsvik för att sedan demonteras och fraktas till kyrkan.

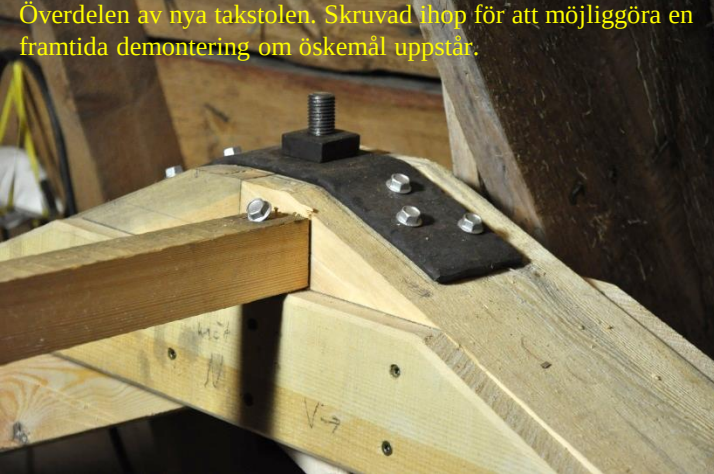
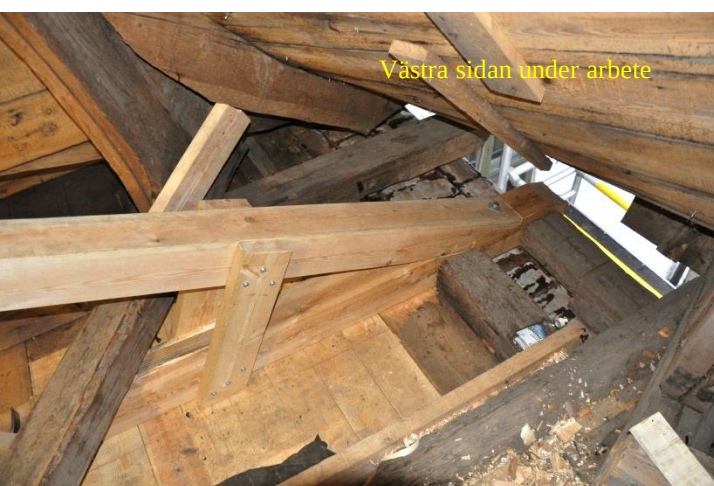
Västra sidan under arbete

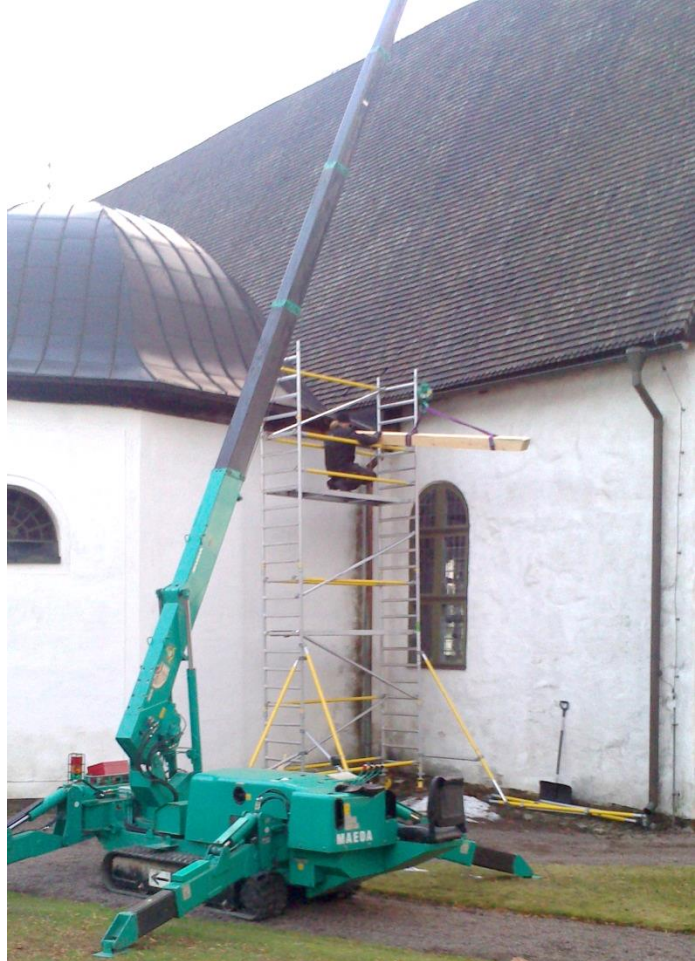
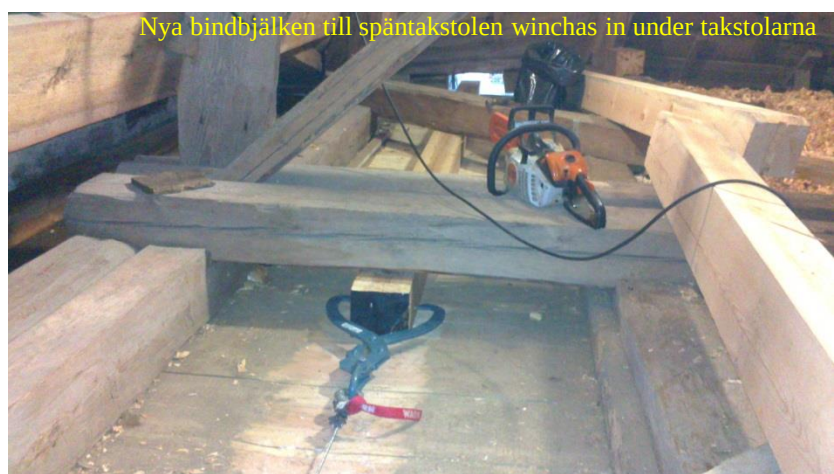
Nya bindbjälken till späntakstolen winchas in under takstolarna

Bjälkarna lyftes in i takfoten med hjälp av Bygghyttans larvkrans som hyrdes för ändamålet. Takstolen monterades ihop på vinden. Längs sidan på nya takstolen skruvades en 2"x2" regel som fästes med skruvar ner i innertakets brädor. Detta för säkra innertakets upphängning.

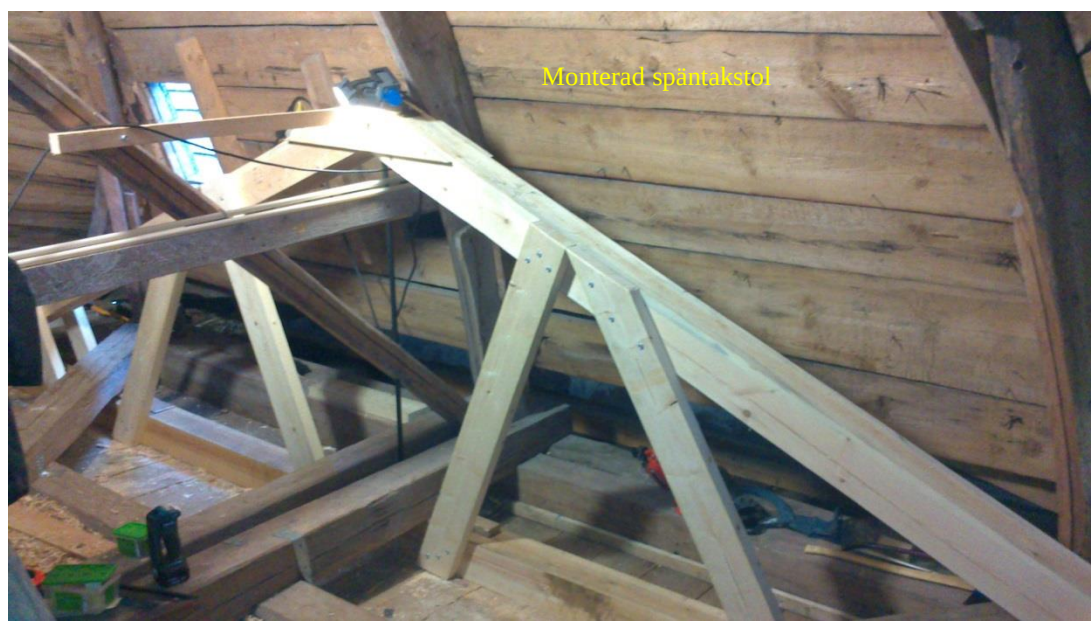
Monterad späntakstol

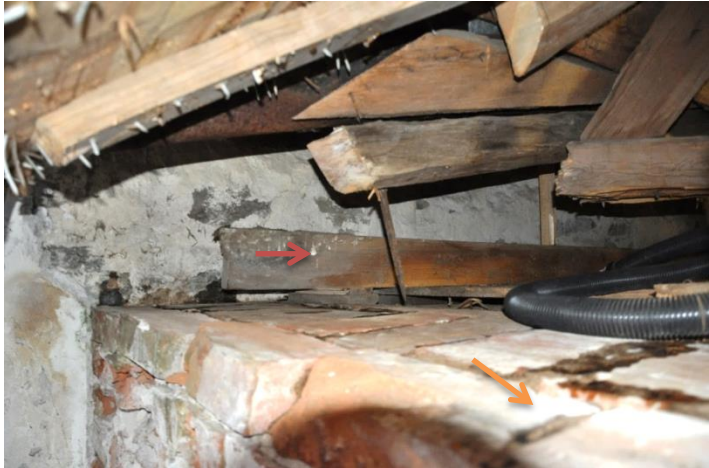
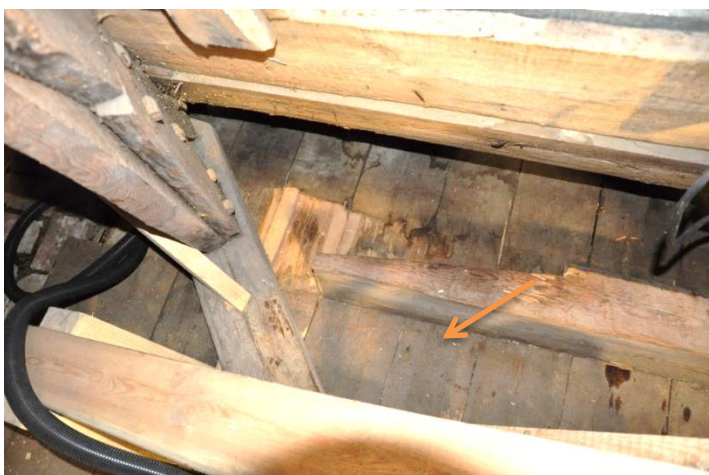
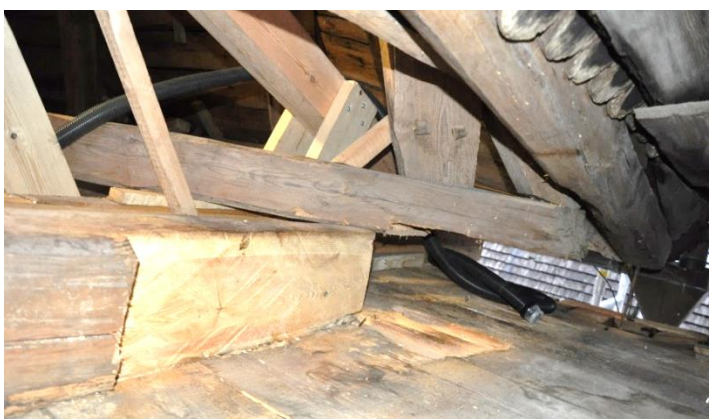
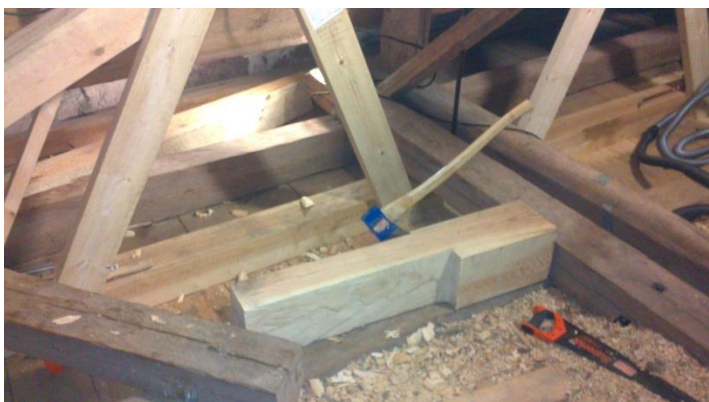
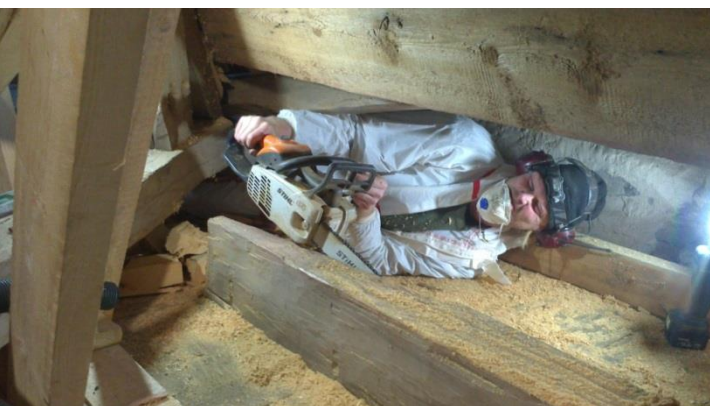
Allt skadat virke är här borta och allt omgivningen sanerad på svamp o röta. Murarna dränks i giftig Boracol 20. Hål borras mellan tegelstenarna för att nå ner ett tegelskift. Detta upprepades 3-4 ggr.

Visst äldre virke lämnas där skadeinsekter tidigare har mumsat, men som nu inte finns kvar. Detta virke kommer att besprutas av Antisimex.

Den inre bindbjälken är här bortta och den yttre får en skarv till sågad/ tillyxad av Bengt Bygden liggandes i snygg poose.

Brädorna under nya bjälken penslades med boracol och därefter lades en syllpapp.

På den övre bilden ses den **stora spik** som når genom den äldre takstolen för vinkelrännans lutning. Denna takstol skarvades.

Alla rötskador i innertaket kunde inte åtgärdas utan lämnas kvar. Efter att allt äldre intilliggande virke blivit frisprutat av Anticimex kommer inte skadorna att fortlöpa.

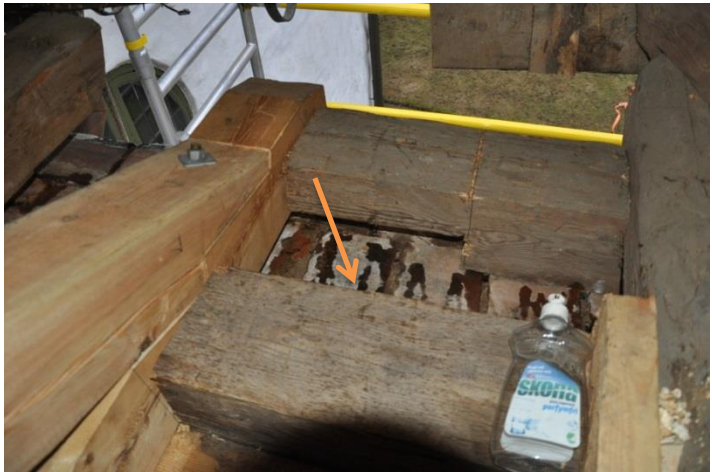
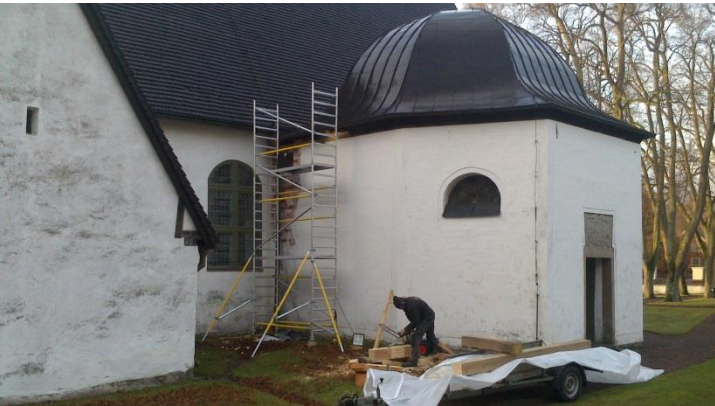
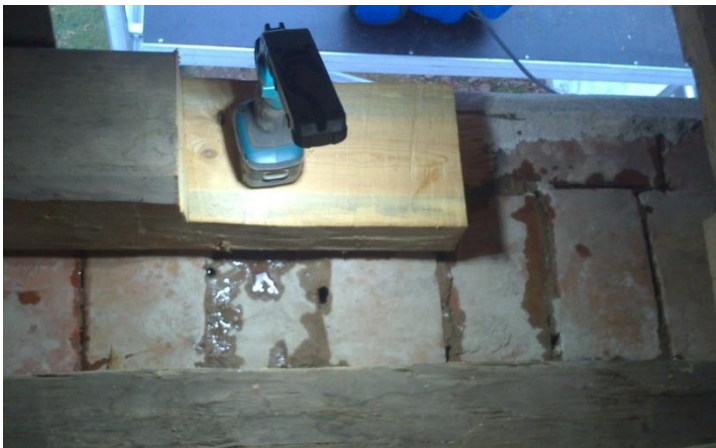
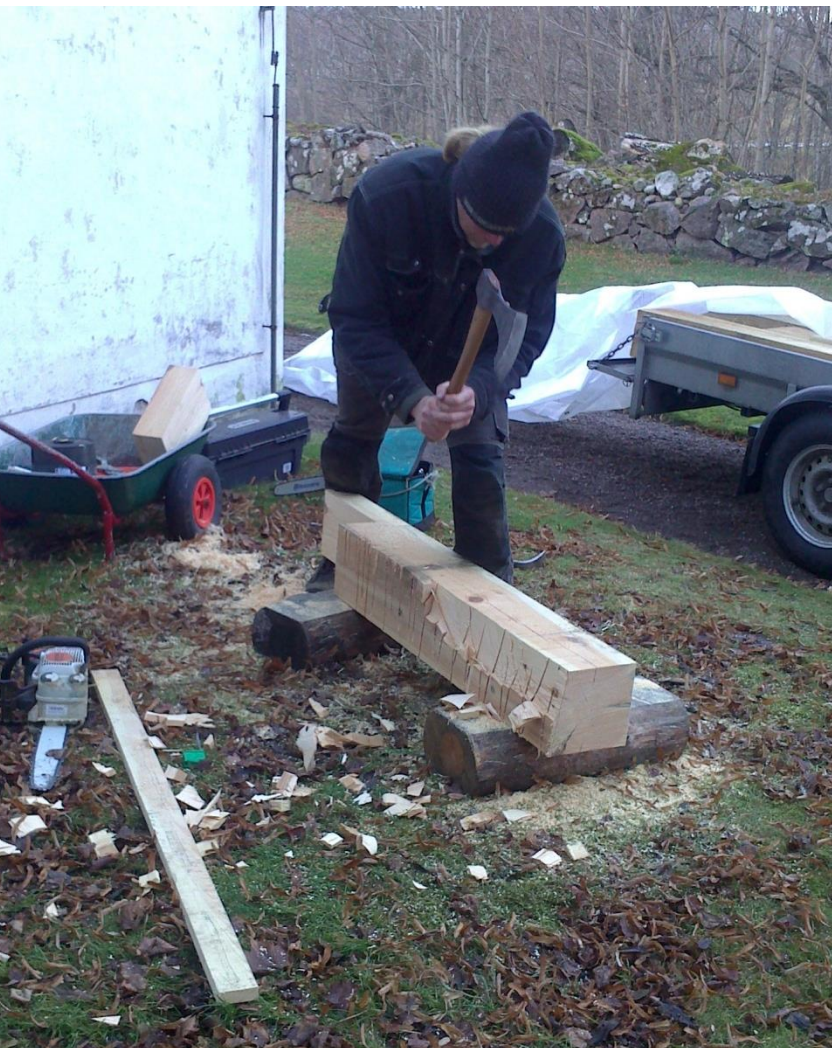
Boracol 20 är fyllt i de borrade hålen i muren. Alla fogar mellan borrhålen är indränkta med giftet för att döda svampmyselet.

En etikett från dunken är uppsatt på den nya takstolen så det framgår att vinden är behandlad.
