# Rudskoga kyrka, Karlstad stift.

## Upptäckter i tornet.

Daniel Eriksson 2015-01-29

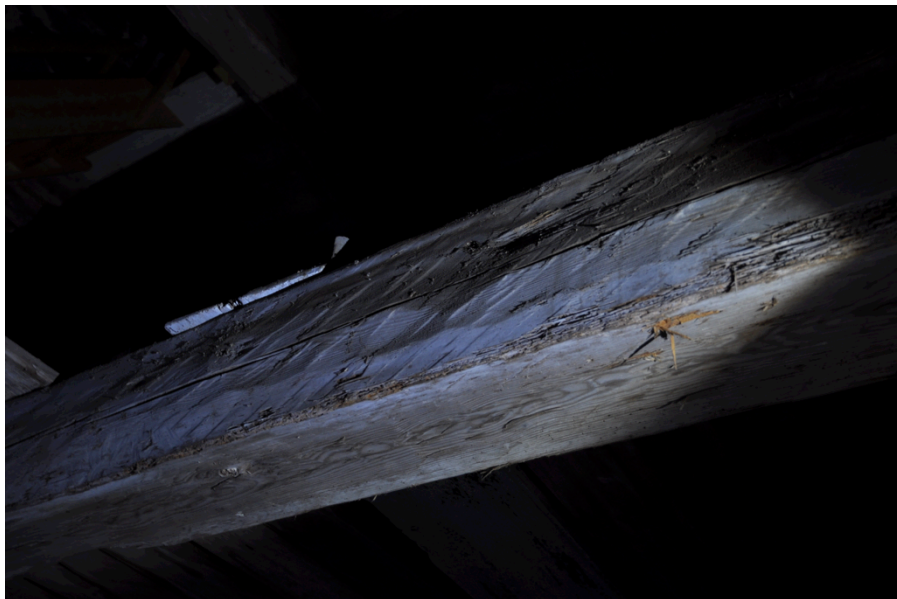
Bilden visar en av flera bjälkar i tornet. Den är bearbetad med "sprätthuggning", en medeltida arbetsteknik. Undersidan är konkav, vilket kan vara ett tecken på att det är ett tidigare väggtimmer.

Det vore av stort värde, att göra en grundlig undersökning av detta material. Att identifiera alla intressanta delar och klargöra vad de härstammar ifrån.

Visar det sig vara så intressant som det verkar kan man gå vidare med att göra en dendrokronologisk datering av virket.
