Murade trähus

-kanske vanligare än man tror

Text och foto av:
Björn Frodin, Timmerbjörn

Kubbhus i Österäng i Götene kommun:

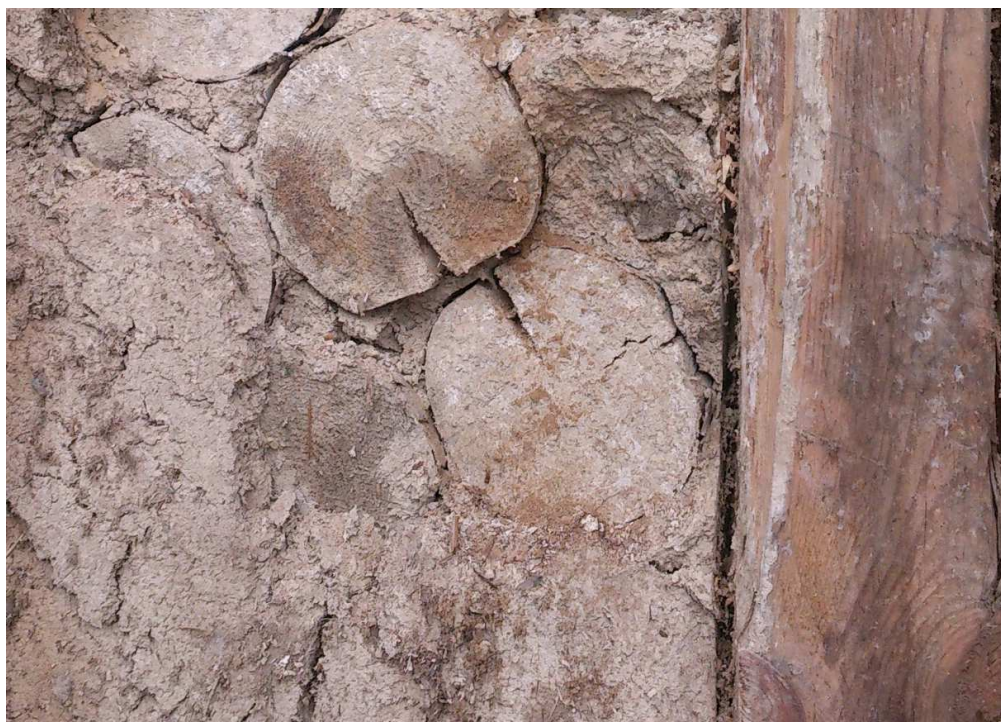
När huset skulle renoveras var några rötskador tvungna att lagas innan ny panel spikades upp. Vid lagningarna upptäcktes att det var ett kubbhus där både kubbar på tvären och återanvänt rivningsvirke murats in i väggen med lerbruk. Eftersom väggarna på insidan var tilläggsisolerade var detta inte lätt att upptäcka. Nedan visar jag med ett par bilder hur huset i Österäng är byggt.
