# TÖREBODA 2019

## HANTVERKSDOKUMENTATION

### TIMMERBJÖRN & KNAPEGÅRDENS BYGG O HANTVERK

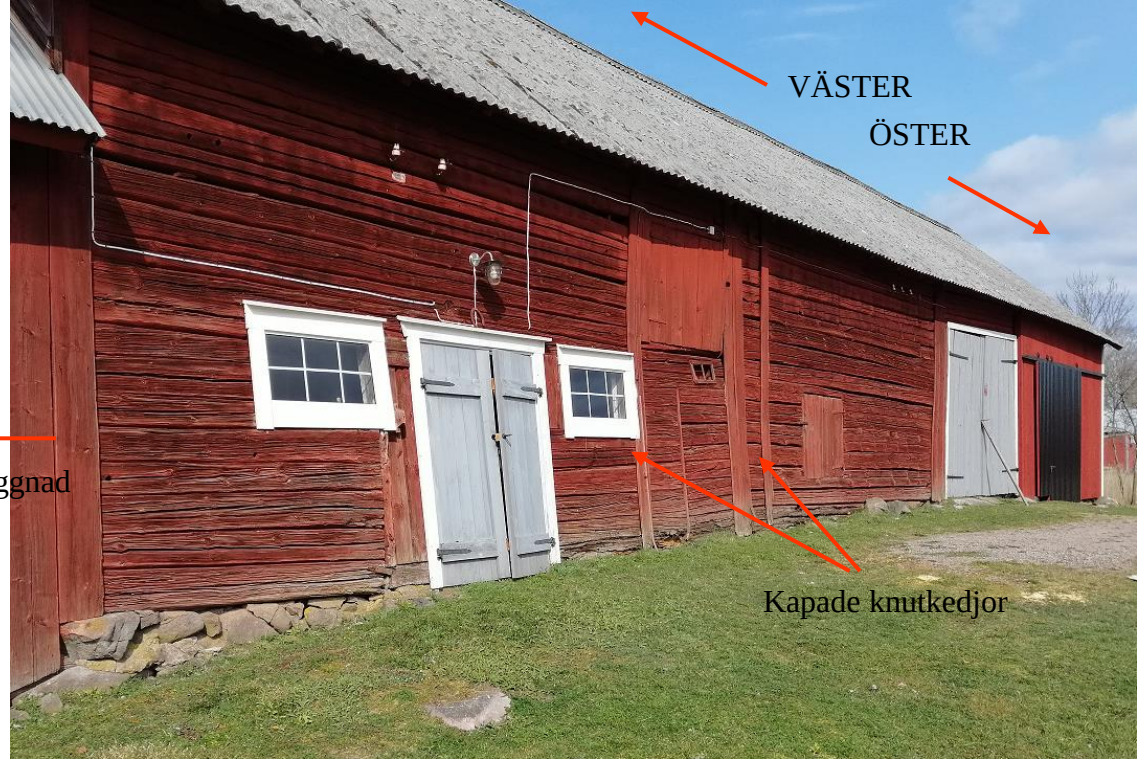
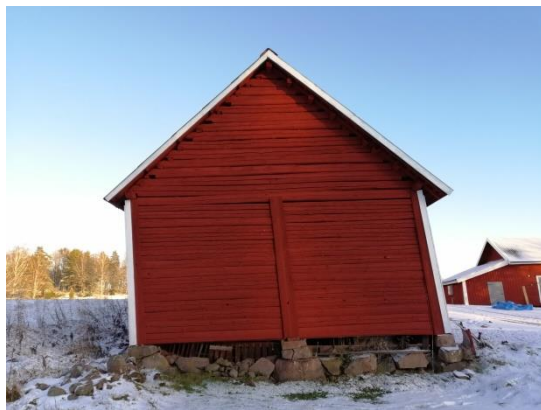
Södersidan av ladugården hade en kraftig sättning på den nedre halvan av stommen. En av orsakerna var att två timrade innerväggar hade kapats i nedre halvan av huset. En annan var att den västra gaveln på tillbyggnaden inte hade några dymlingar mellan stockarna, samt att alla stockar hade skarvats vid en stolpe på mitten. Dessutom var syllen avsågad vid ingången till ladugårdsdelen. Detta tillsammans hade orsakat att hela timmerstommen hade glidit iväg norrut och att syllarna hade kasat av sina grundstenar på södra sidan.

Den östra delen av stommen stod någorlunda i lod och hade inte några större skador.

Sättningarna och skadorna är gamla och har uppstått under en längre tid. Ladugården har både blivit till- och ombyggd flera gånger.

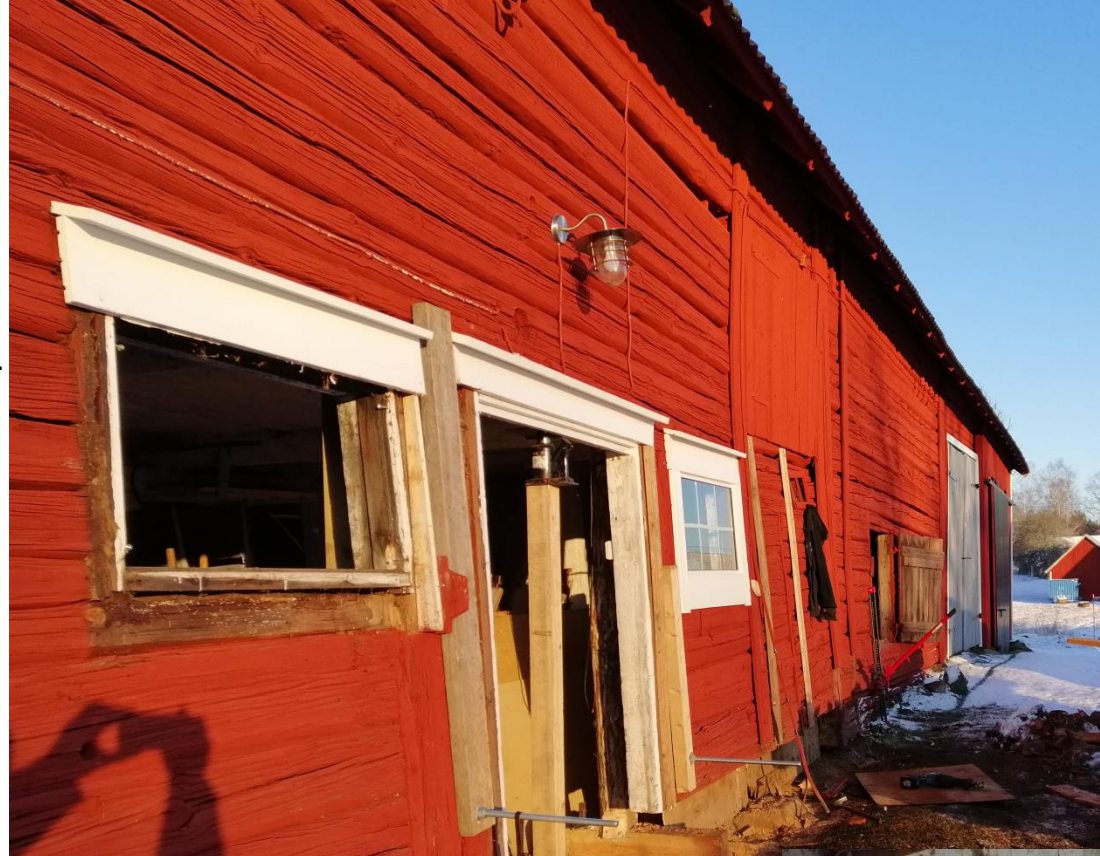
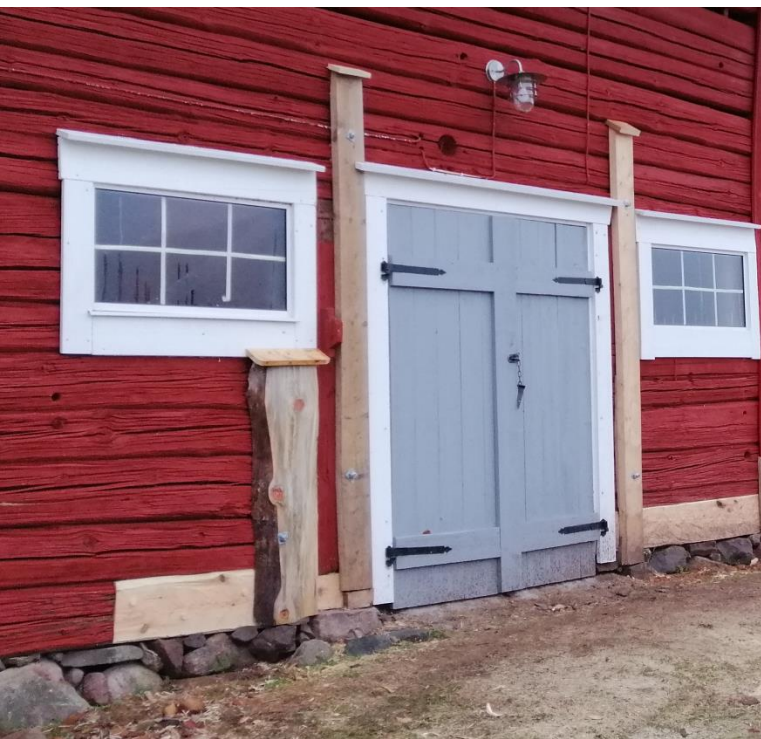
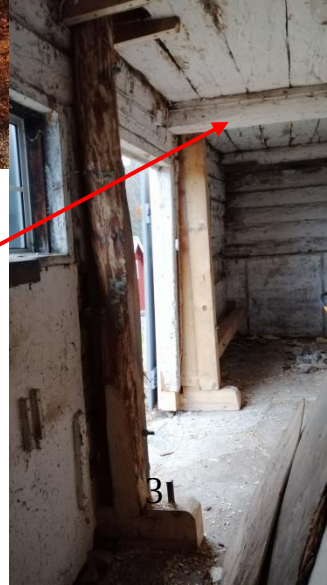
Stockarna i mellanbjälklaget i ladugårdsdelen lyftes med domkrafter. På insidan monterades två stycken följare från marken och upp till väggbandet. Följarna ställdes på korta tvärgående syllar vilka dymldes med järnspett ned i marken! Ett av spetten gick att slägga ned drygt 3 fot i marken. Den andra bara 1 fot.

Följarna i dimension 6"6 fästes med M20 gängstänger genom väggtimret. Med gängstängerna kunde väggen dras in drygt en halv fot i nederkant. Därefter meddelade huset att nu räcker det!

På utsidan monterades följare i dimension 2"6 som stabiliserar och fördelar trycket från gängstängerna.

fölgare

tvärsyll

järnspett

mellanbjälklag

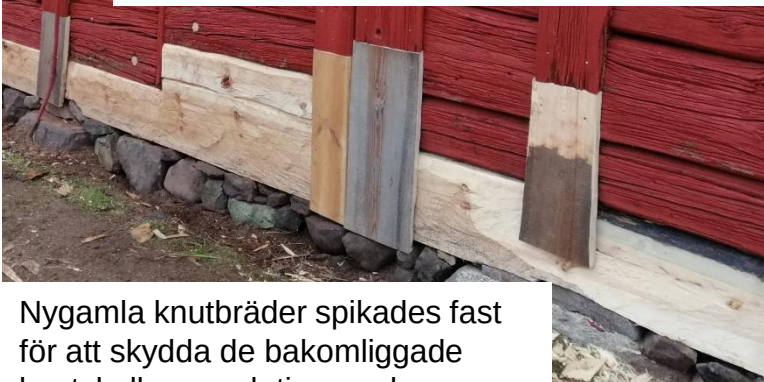
Nya syllar i 6" furutimmer timrades in på nylagda stenar. Virket har växt i Malma socken i Köpings kommun och på Lugnåberget i Mariestads kommun. Grunden tätades med mera sten för att inte större djur skall springa ut och in.

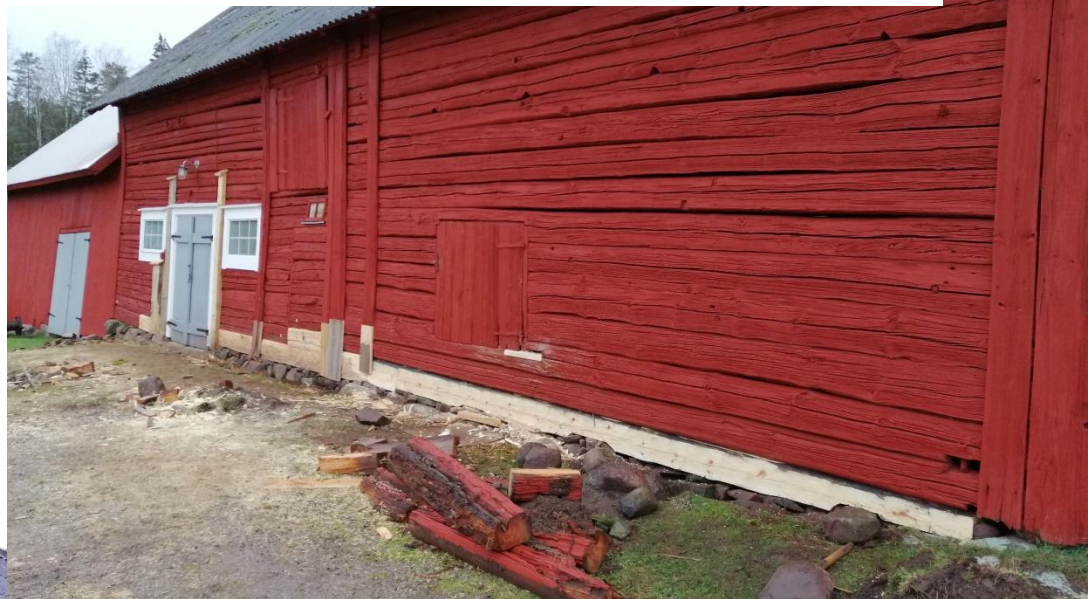
Nygamla knutbräder spikades fast för att skydda de bakomliggande knutskallarna och timmerskarvarna.

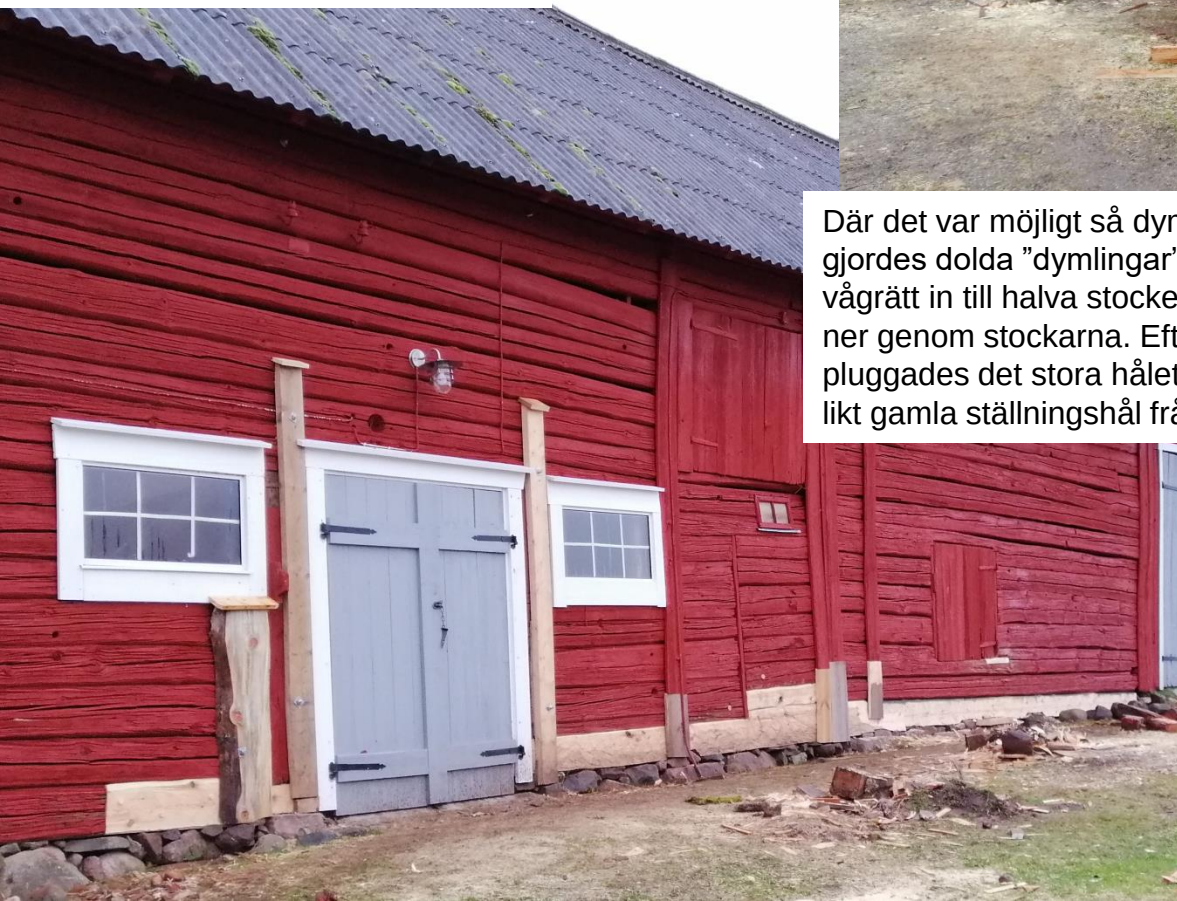
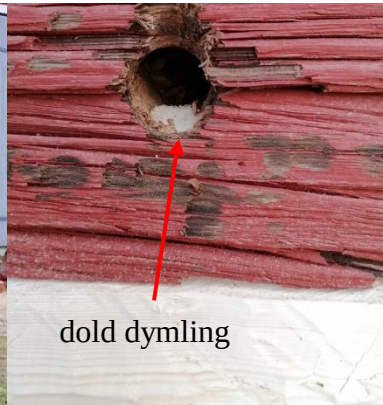
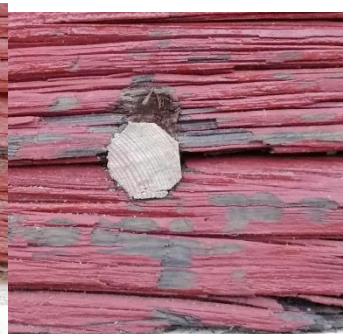
Där det var möjligt så dymlades syllarna på insidan. Där det inte var möjligt gjordes dolda "dymlingar" på följande sätt. Ett stort hål (34 mm) borrades vågrätt in till halva stockens tjocklek. Därefter borrades ett mindre hål snett ner genom stockarna. Efter att dymlingen i det sneda hålet slagits i så pluggades det stora hålet. Utifrån blir det tätt och utseendet blir förvillande likt gamla ställningshål från när ladugården bygdes.

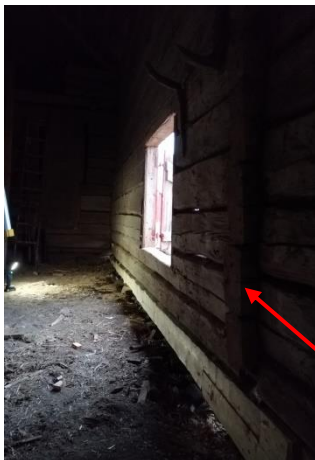
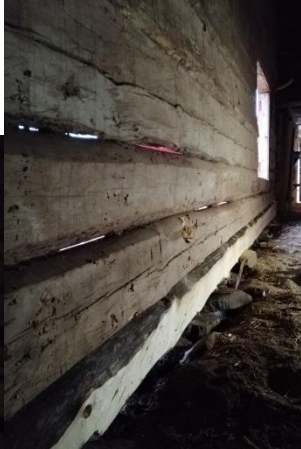
Kapade  
timmerväggar

På rännet upptäcktes dymlingar som sitter mellan stockarna genom draget. Hål har borrats innan dymlingarna slagits i. Troligt har detta gjorts för att ersätta dymlingarna i stockarna som försvunnit när timret i innerväggarna sågades av. Dessa dymlingar har därmed räddat hela ladugården från att falla ihop då endast övre delen av ytterväggarna var någorlunda i lod.

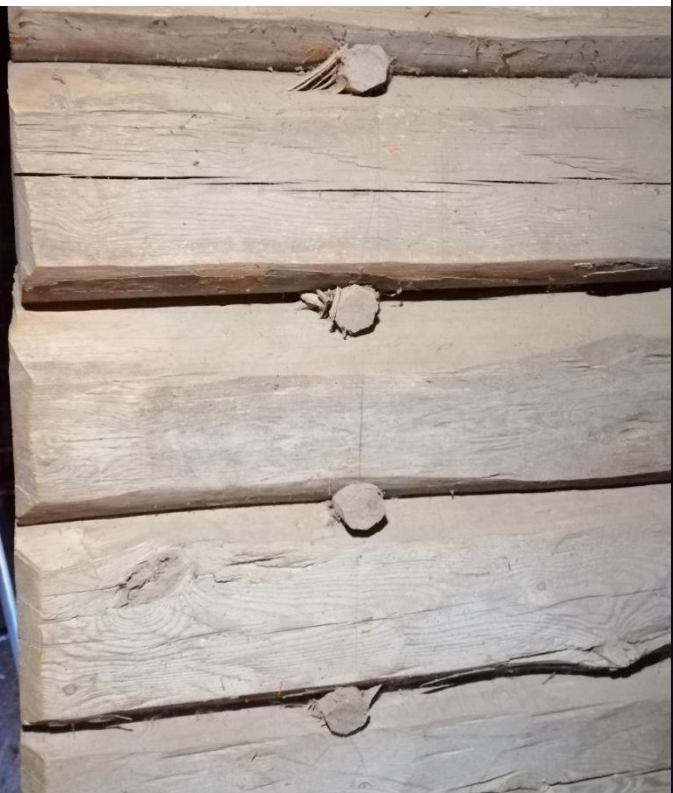
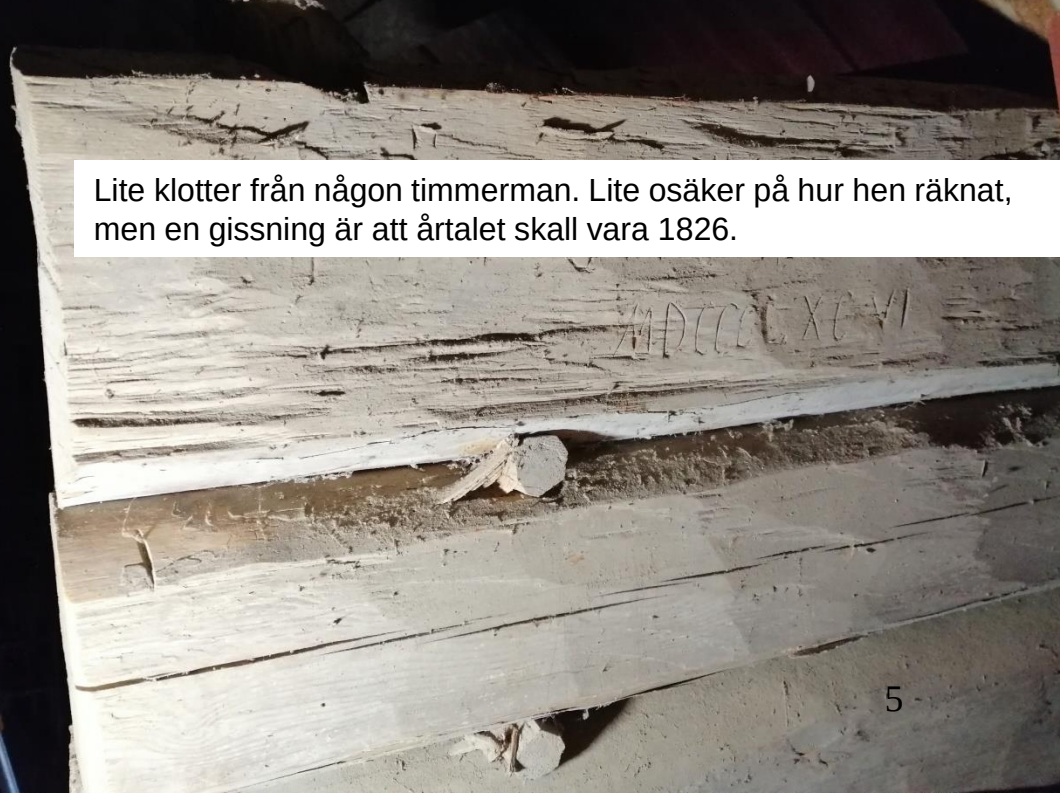
Lite klotter från någon timmerman. Lite osäker på hur hen räknat, men en gissning är att året skall vara 1826.
