PM Rivning av Sättra bryggas timmerkistor

Av Mattias Hallgren, Traditionsbärarna
3 okt 2022

Detta PM berör arbetet med att riva / demontera övre delen av timmerkistorna utanför Sättra brygga, sjön Viken, Göta kanal.

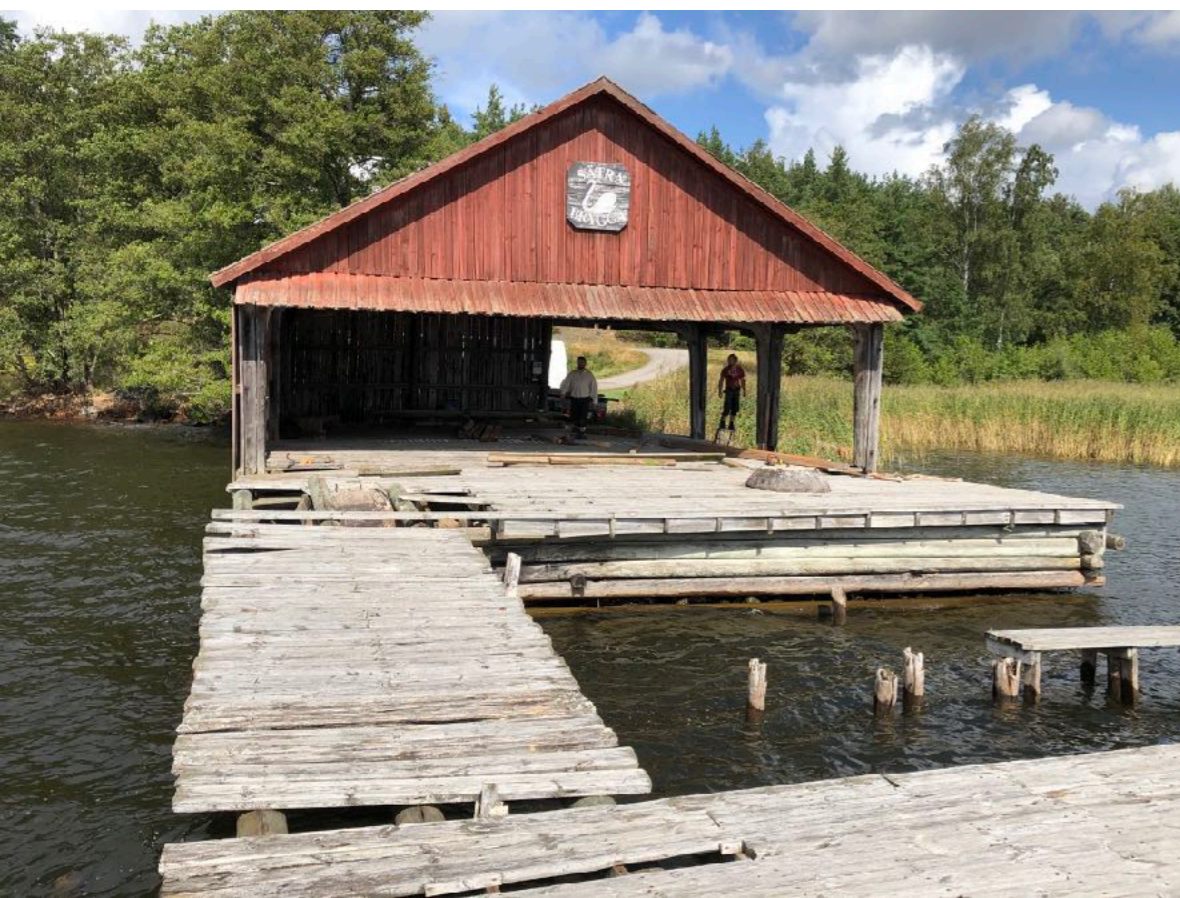
De yttre timmerkistornas skick var mycket dåligt och renoverades senast av NCC för ca 25 år sedan. Nu var funktionen helt havererad och behov av rivning.

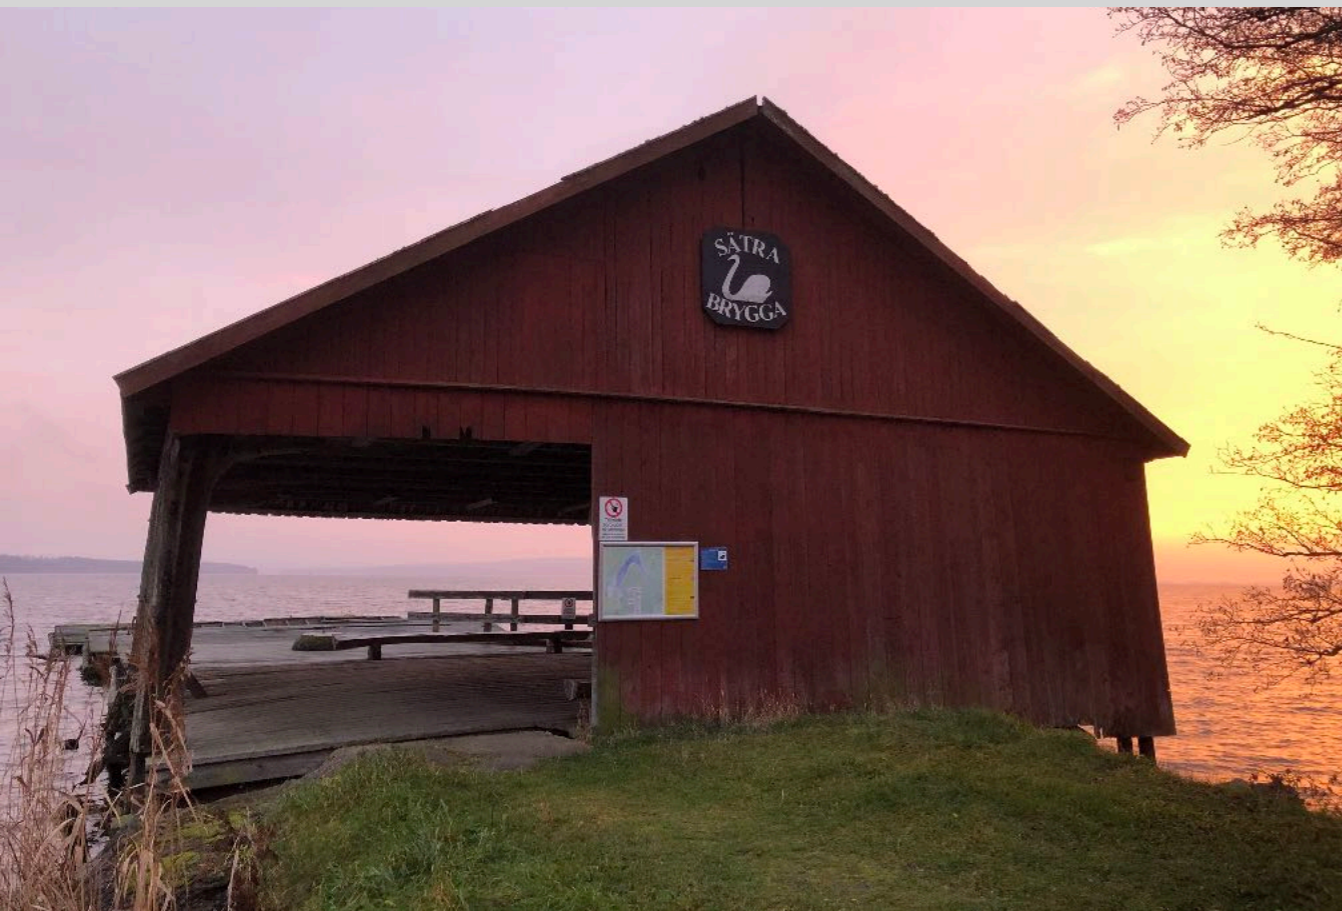
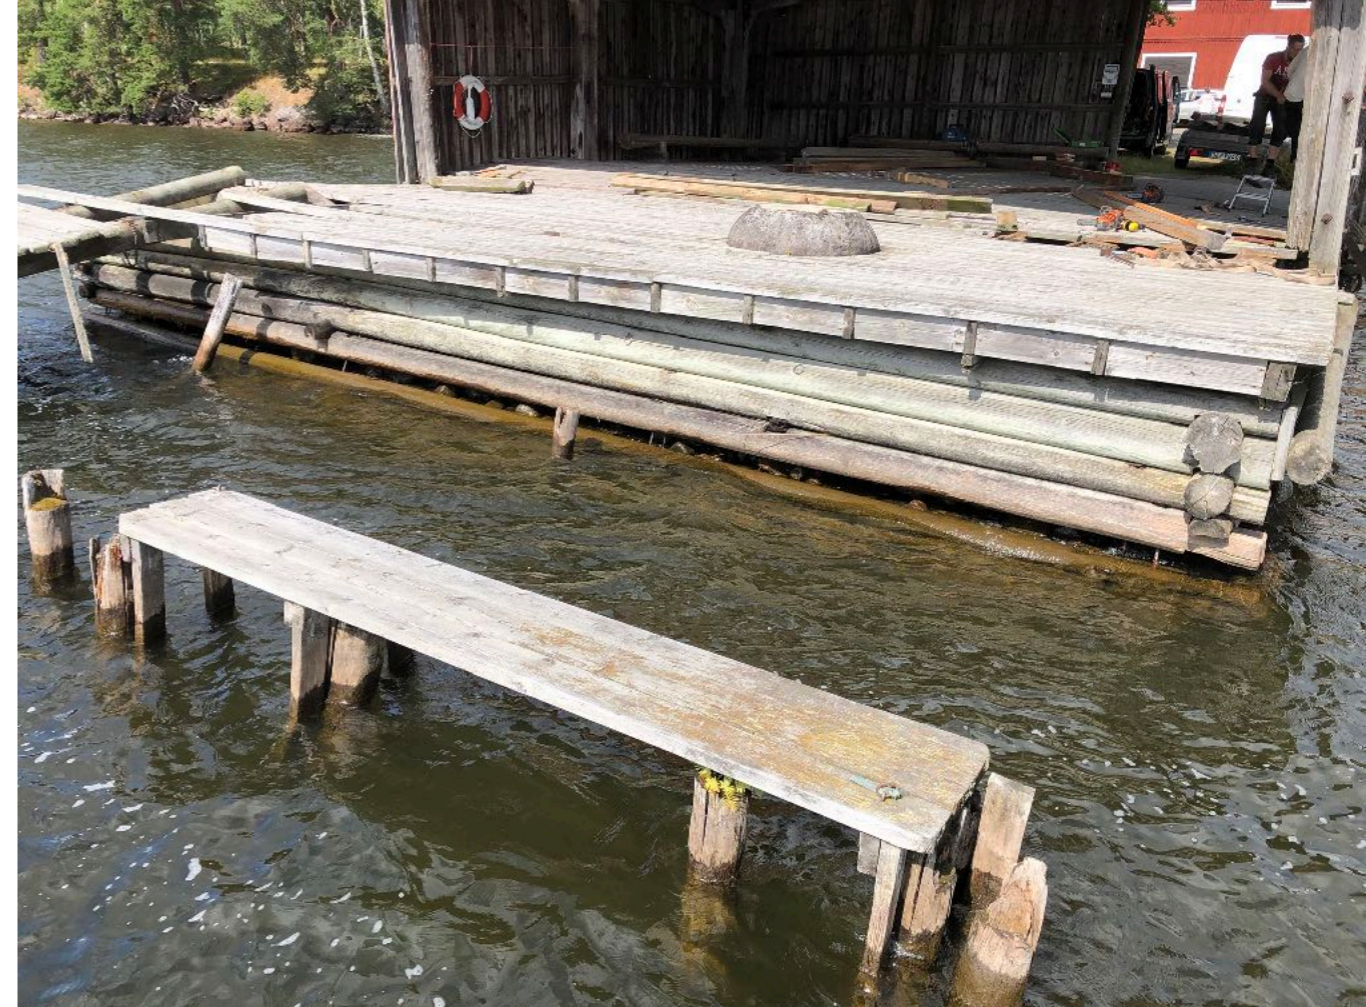
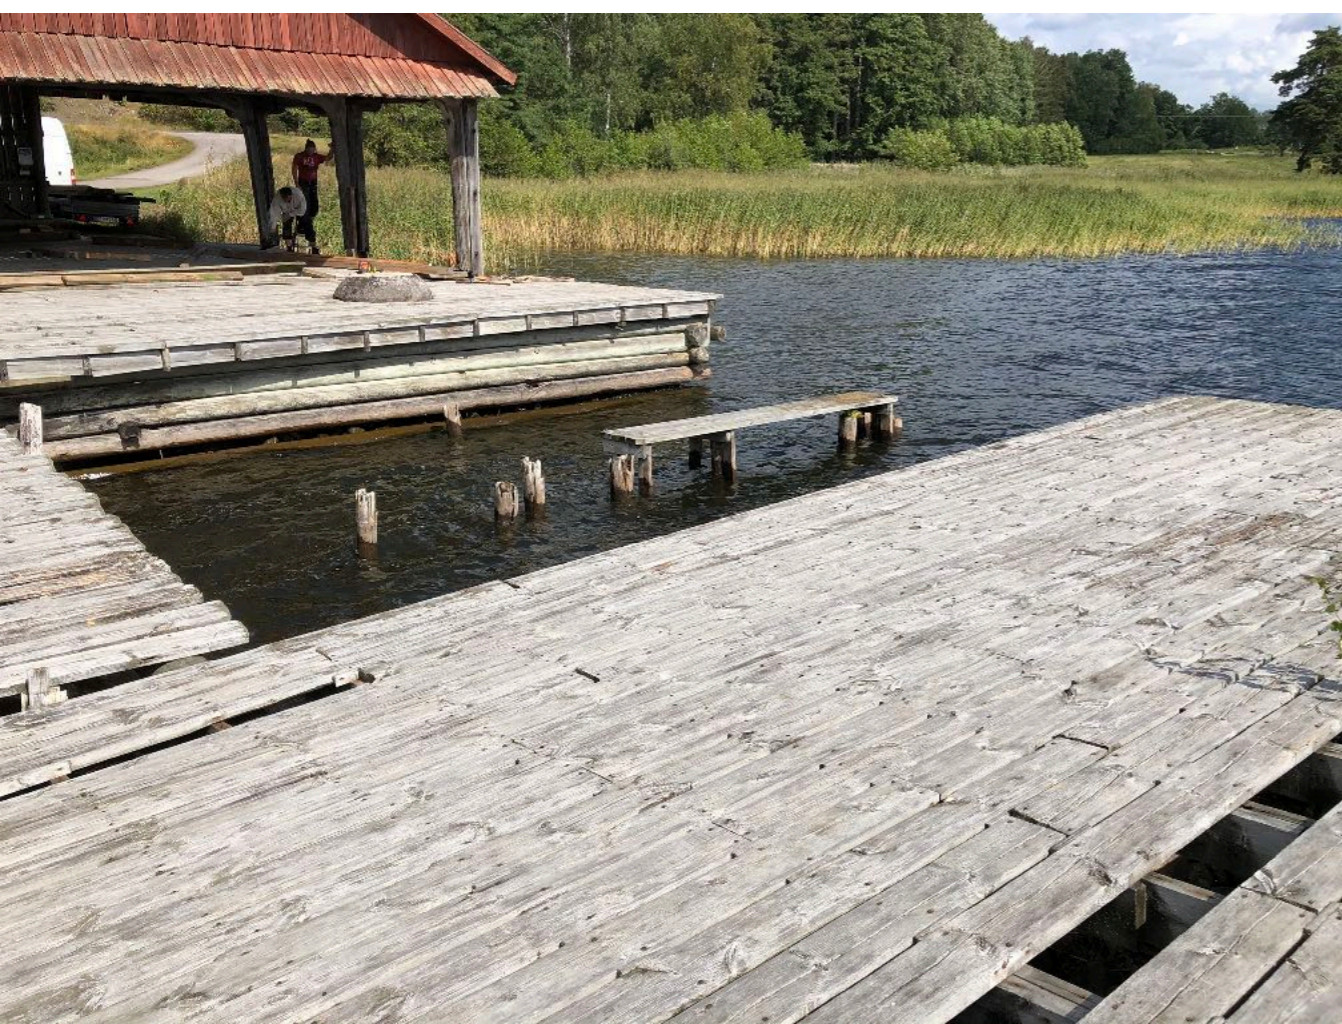
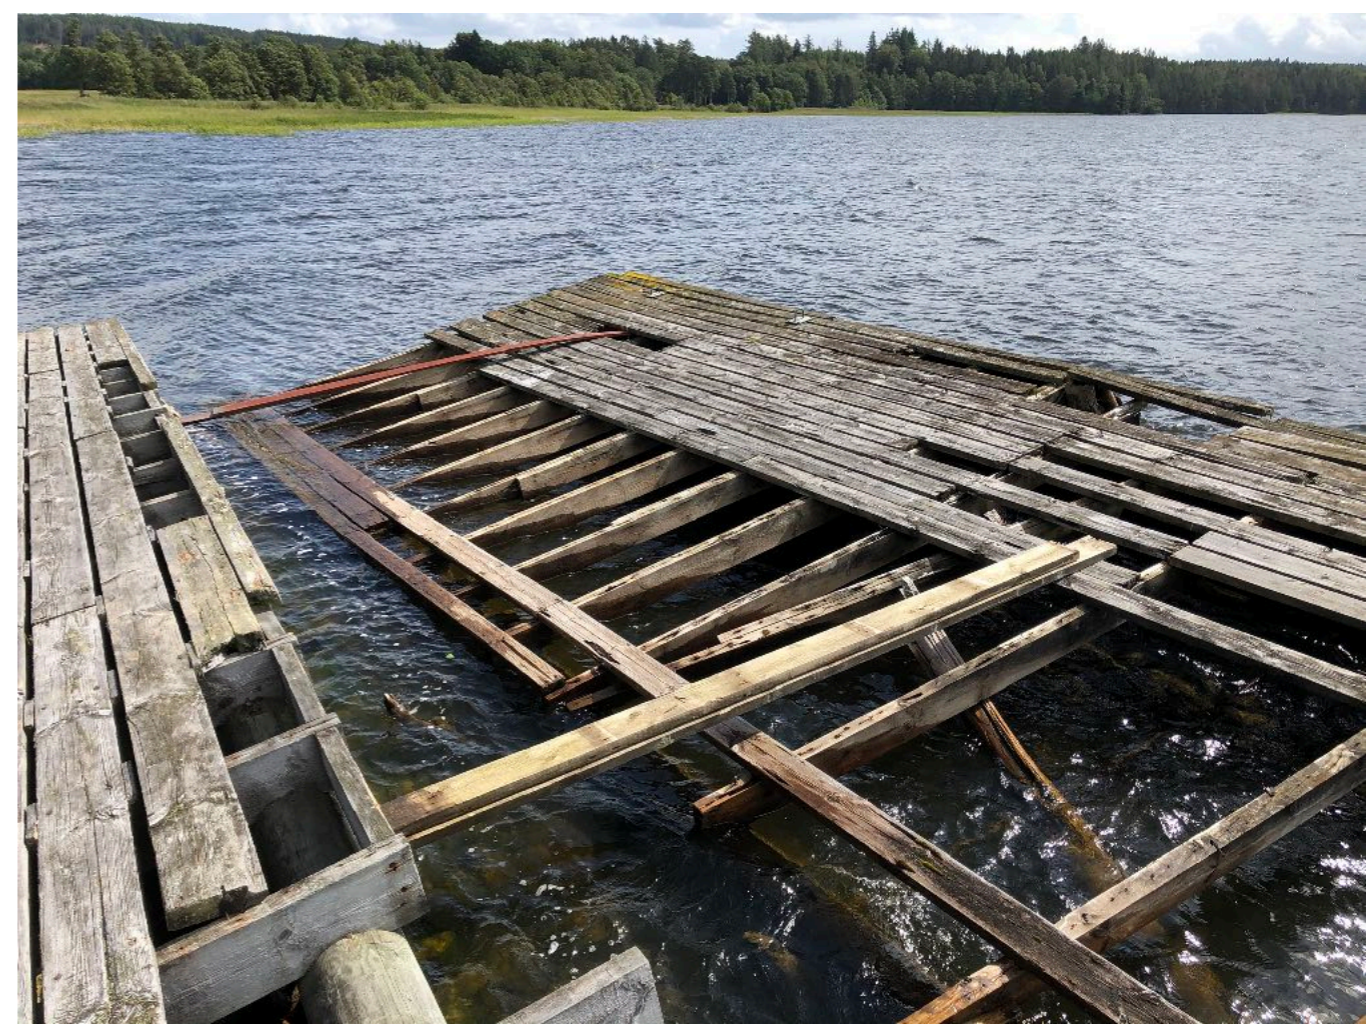
Bryggan har tidigare varit helt täckt med plank, men vid senaste renoveringen tog man bort en del av bryggdäcket. Man ser även skuggan av kajkranen som fortfarande fanns kvar på 1950-talet.

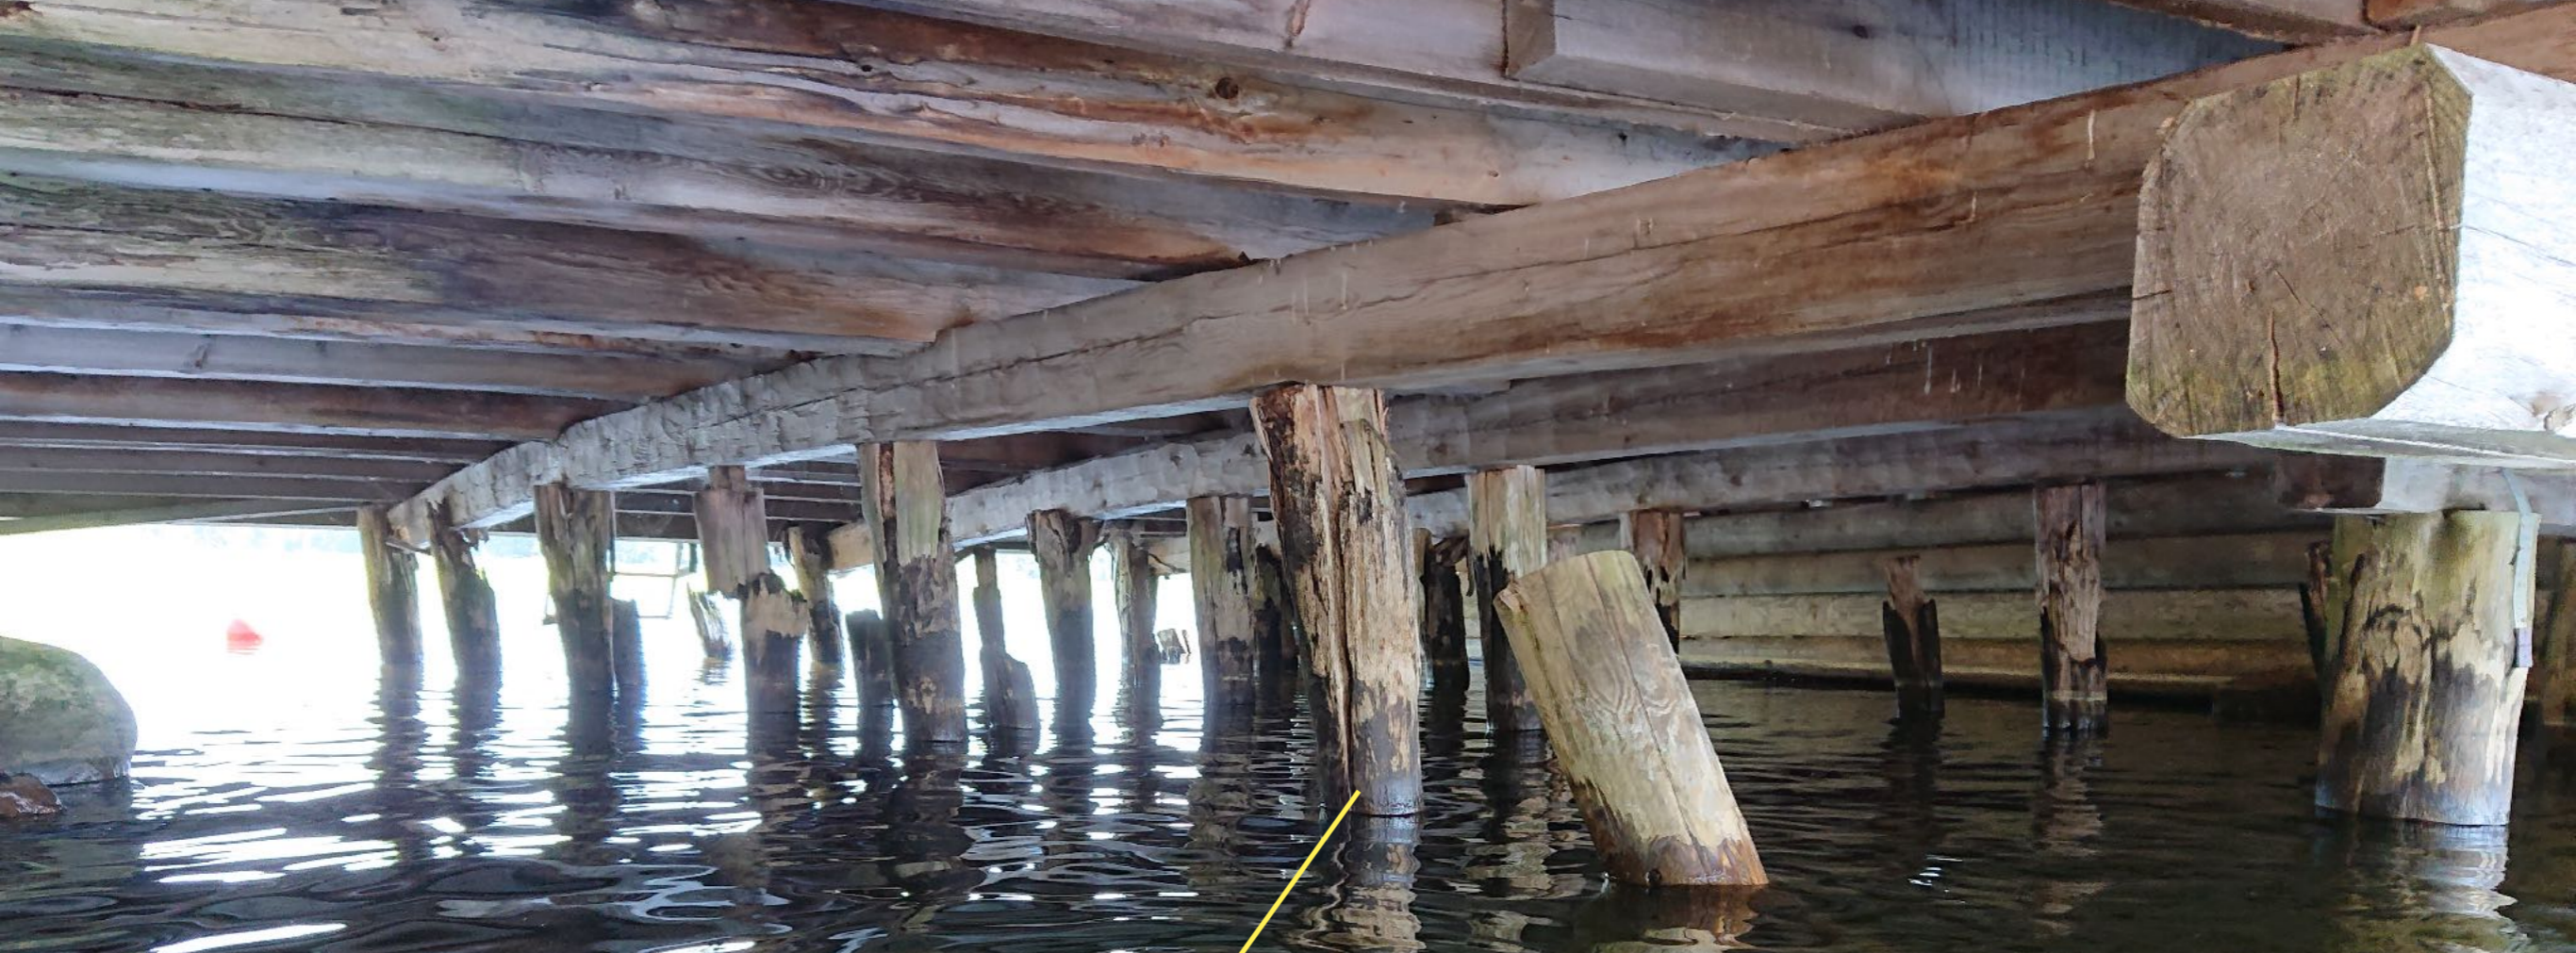
Grundstenar i land, bjälklag till huset och timmerkistorna har nått slutet på sin livslängd och är i akut behov av renovering. Vid NCC-renoveringen tillfördes extra bjälkar och stolpar som räddade anläggningen fram till idag. Nu behövs nya tag.

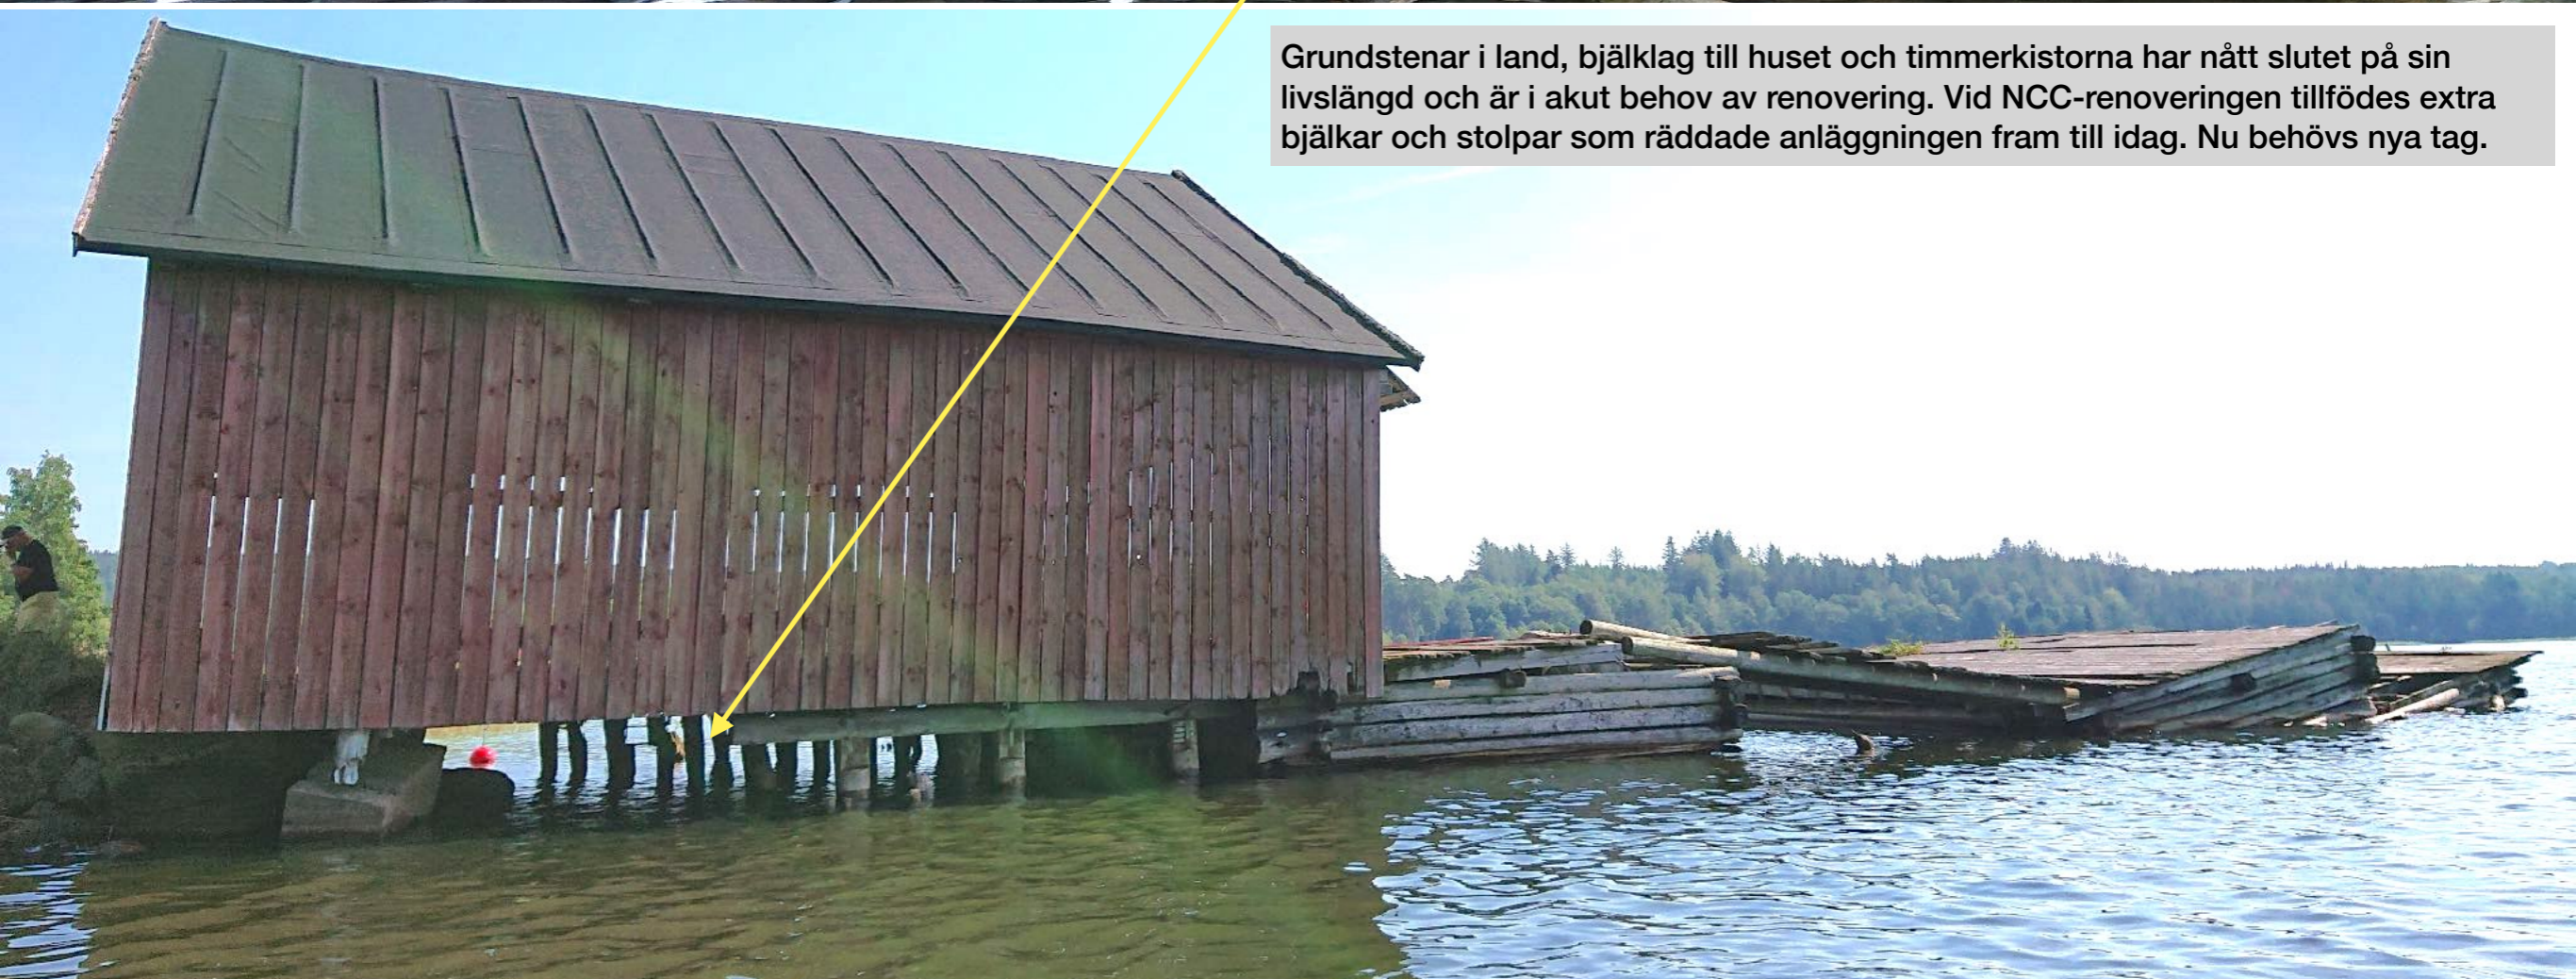
De moderna betongklumpar man tillfört har ej fungerat väl, endast som temporära lösningar. Vi skall lära av historien om vad som fungerar över 100 år och inte upprepa samma misstag.

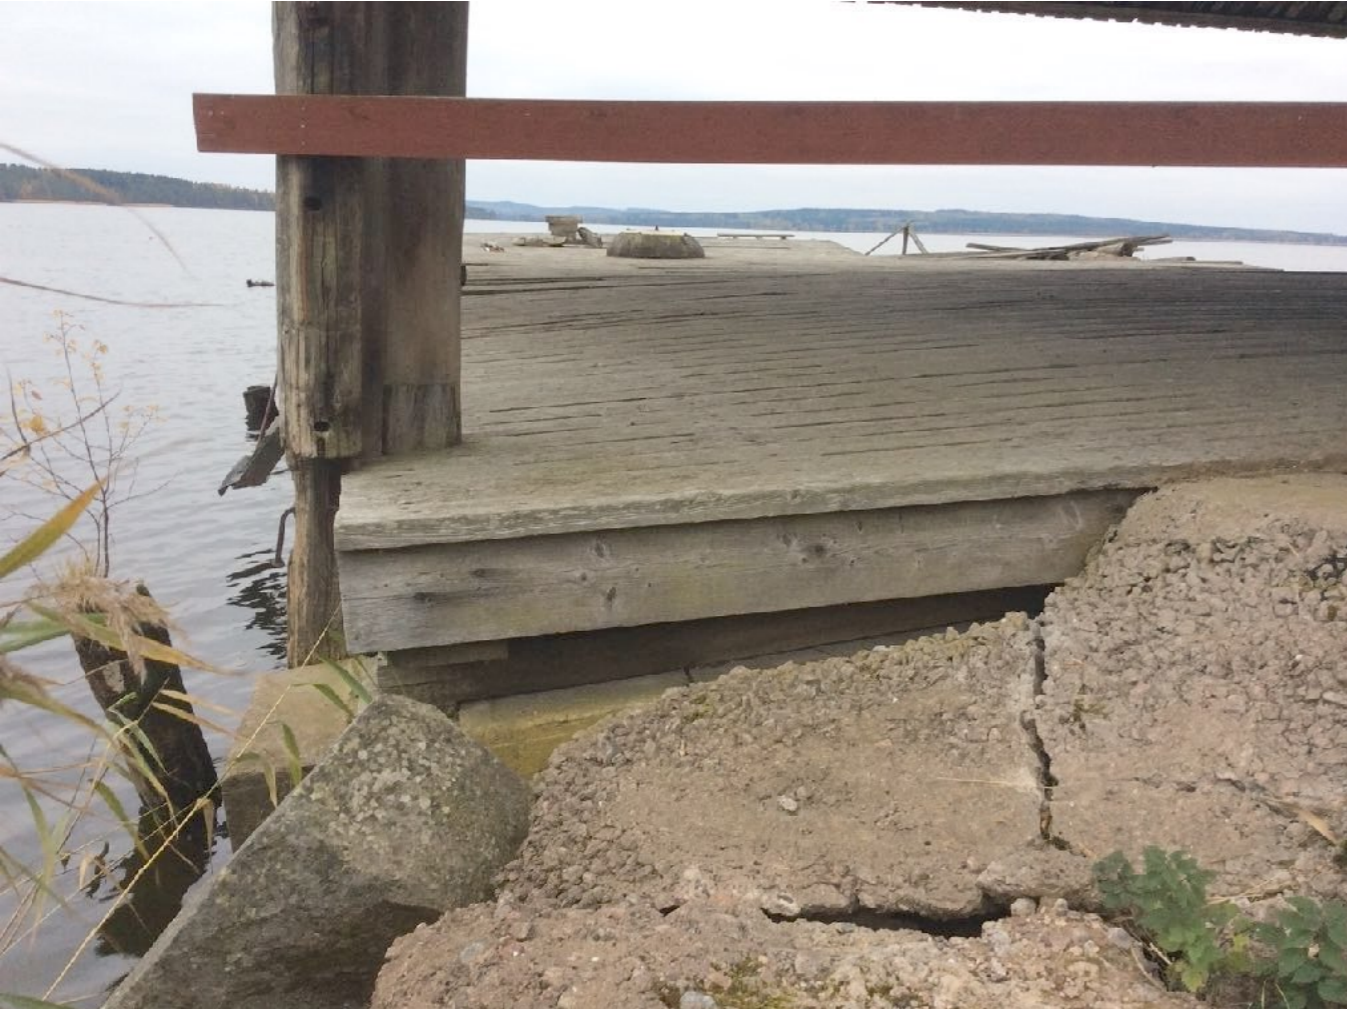
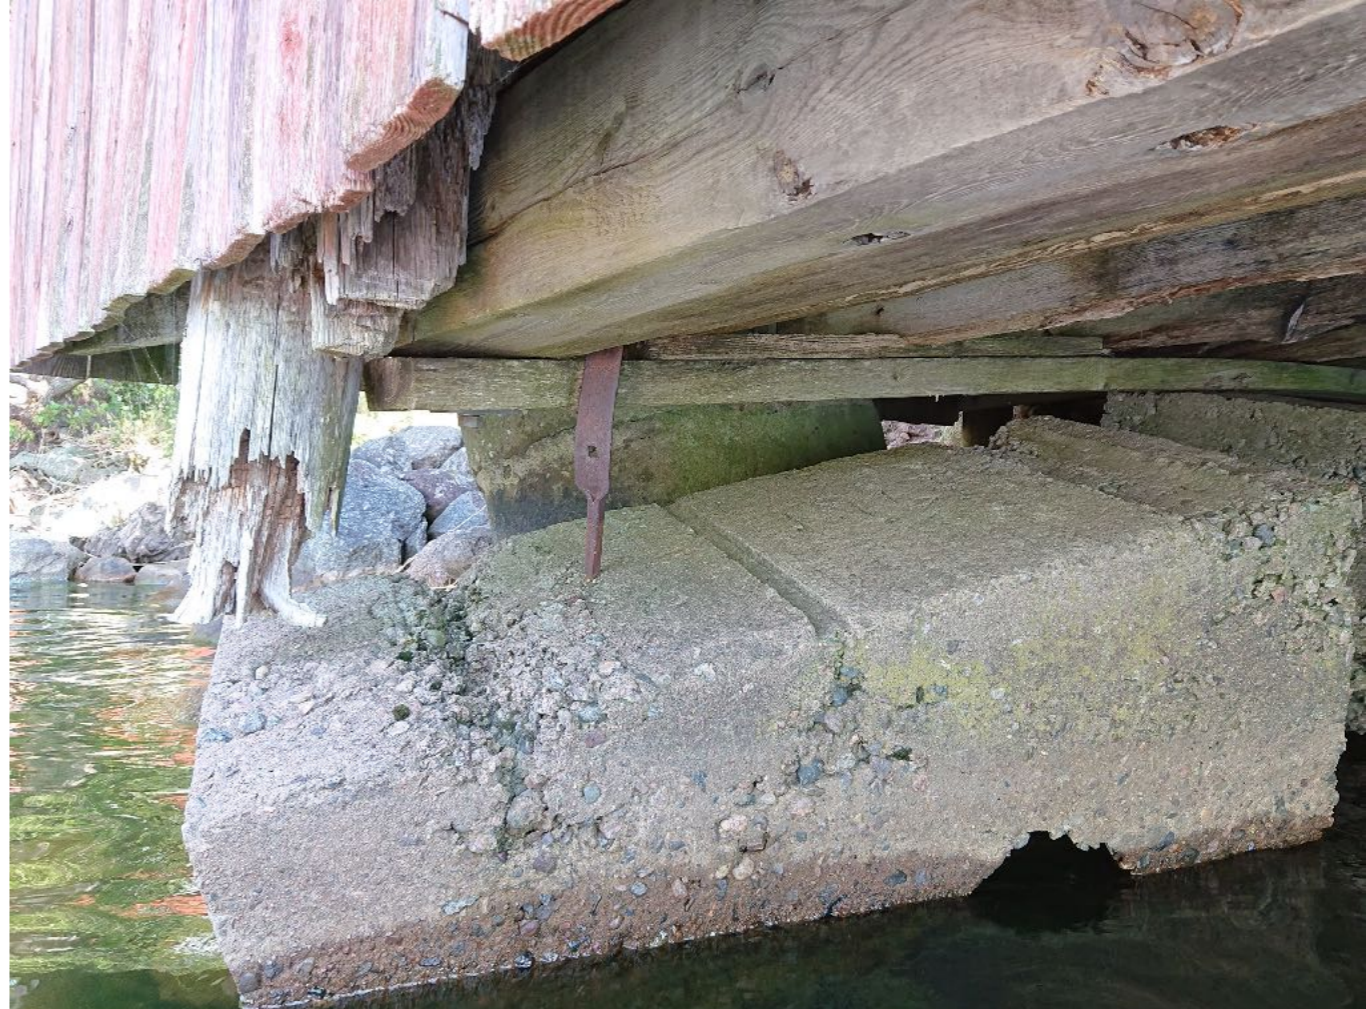
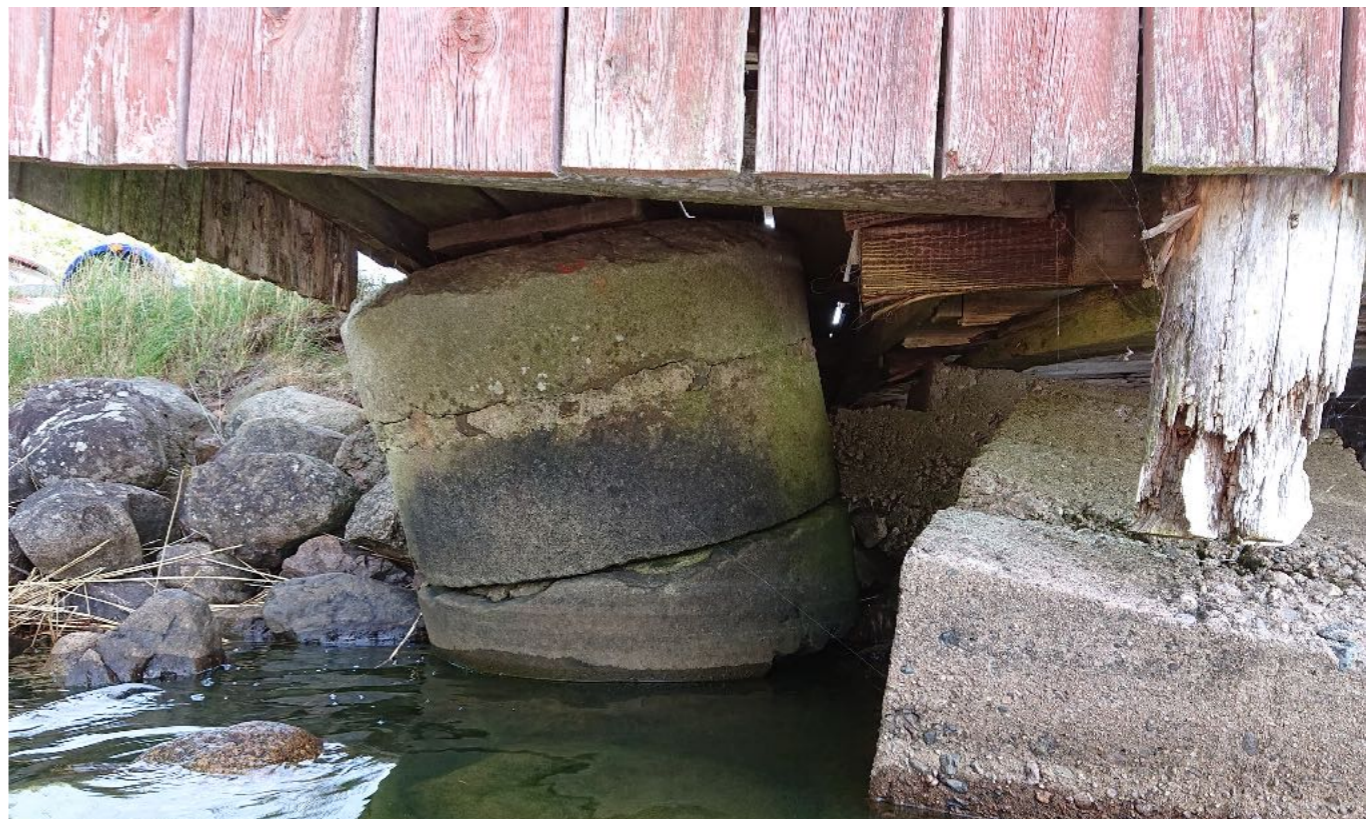
Brygghuset är tillverkat av sex pålade stolpar som man huggit tappar på i toppen vilka man sen lagt takets hammarband på. Ett genialt sätt att bygga och arbetet har utförts vintertid då det varit is. Pålkranen ligger fortfarande kvar på rännet i brygghuset, redo att användas vid behov. Detta är unikt. Varje stolpe har försetts med rotben av gran som bultats fast i benen och hammarbanden och ger en enormt seg konstruktion vilket har räddat byggnaden från att rasa.

Efter 100 år har is och röta kapat de sex benen och NCC ställde huset på bjälklag och på hörnet av den första timmerkistan. Nu har det gett upp igen, men säkrades upp 2021 för att klara ett par år till i väntan på renovering.

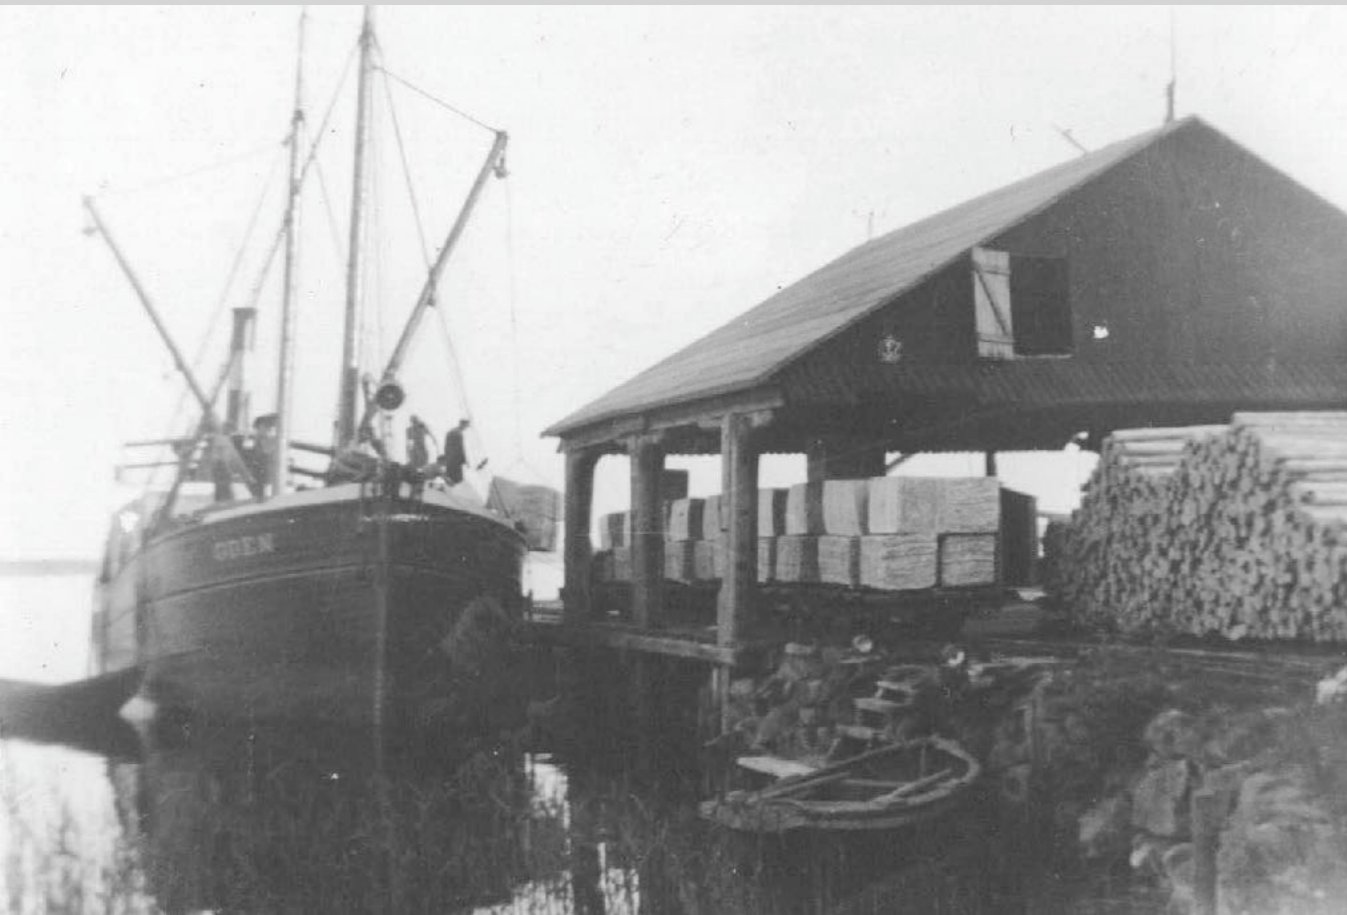
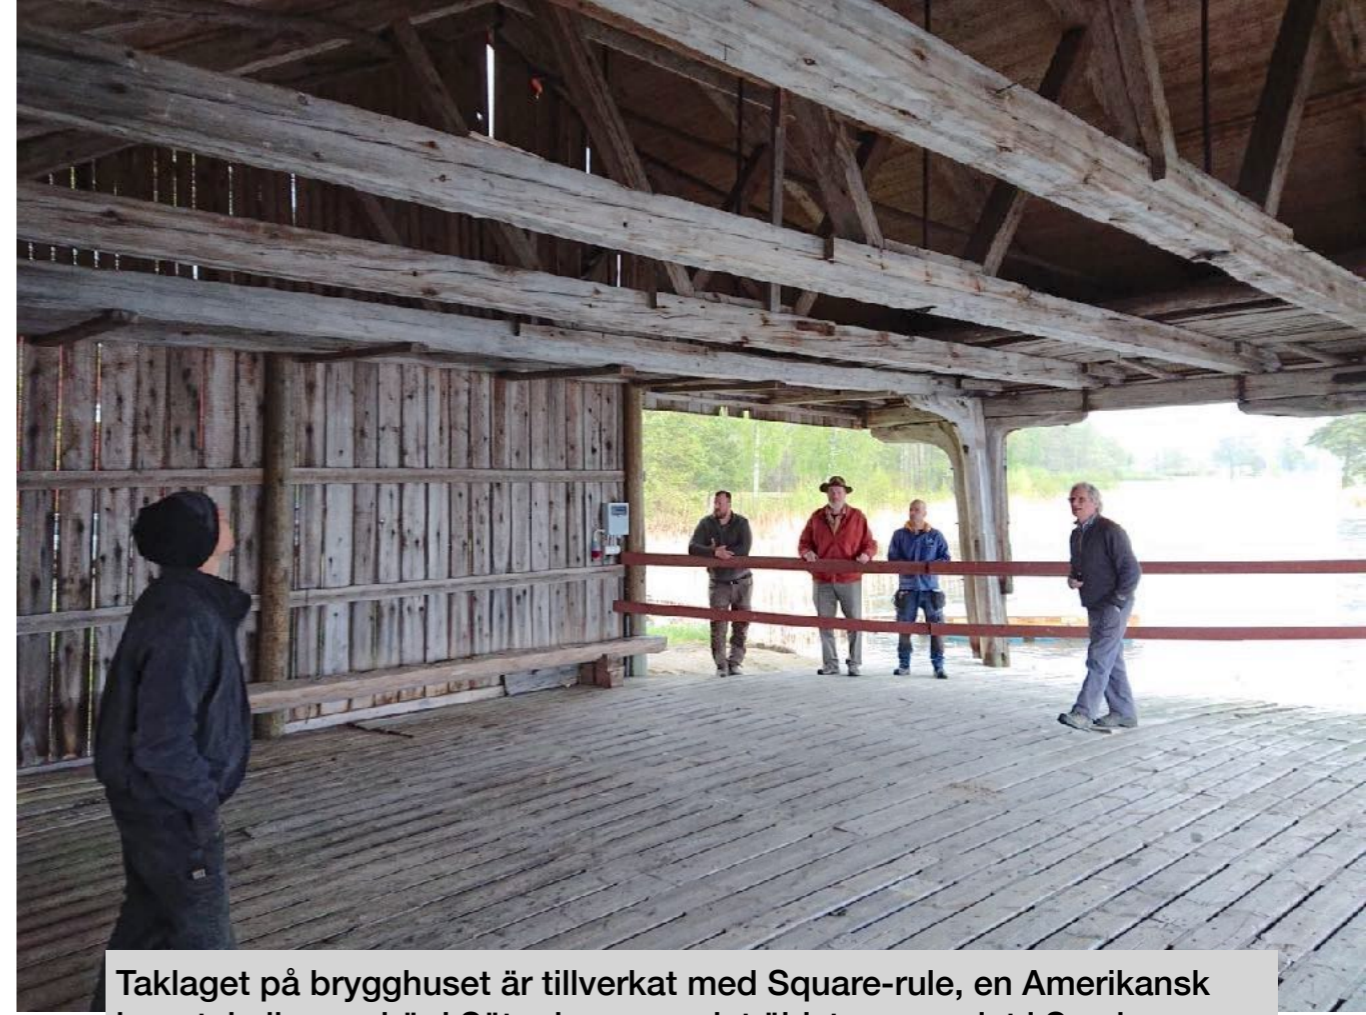
Taklaget på brygghuset är tillverkat med Square-rule, en Amerikansk byggteknik som här i Sättra kan vara det äldsta exemplet i Sverige. Detta uppmärksammades av Jack Sobon, USA som var på besök 2019.

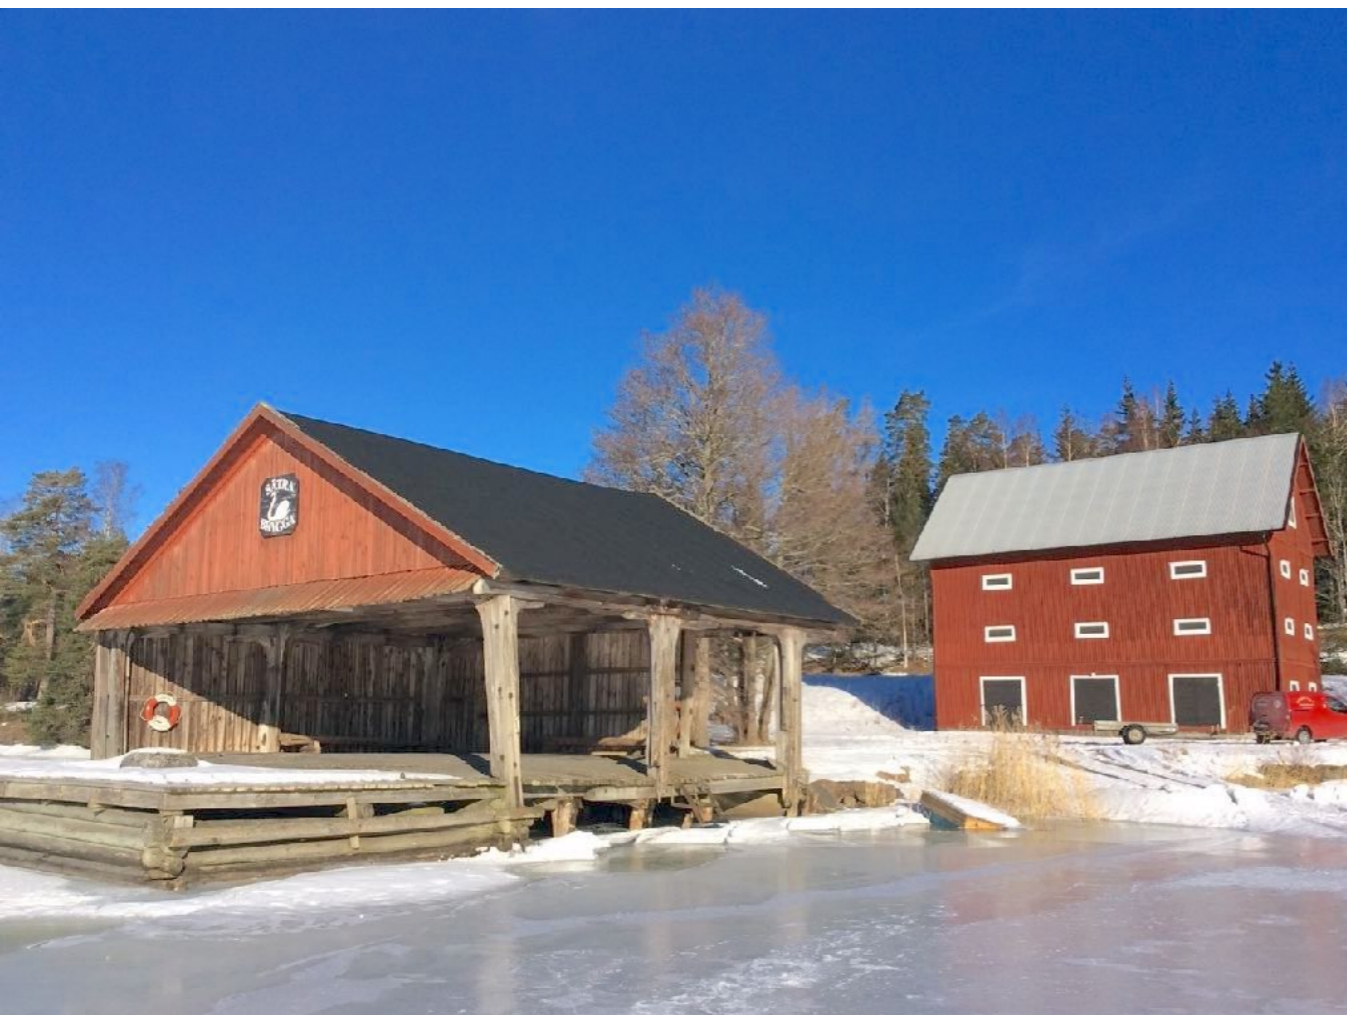
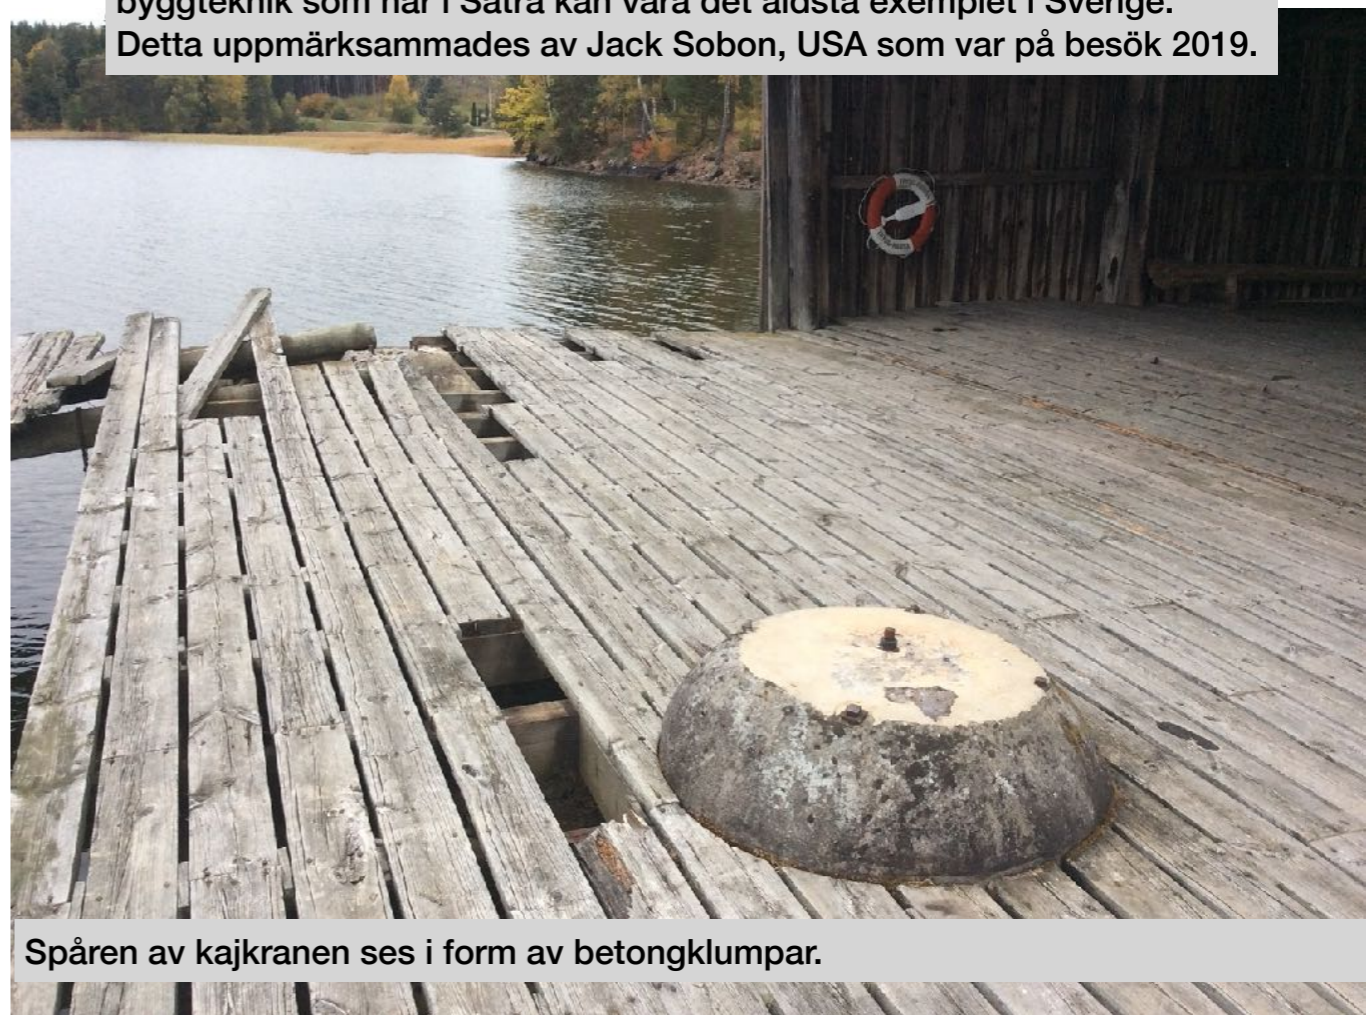
Spåren av kajkranen ses i form av betongklumpar.

Det NCC gjort var att riva övre delen av alla tre timmerkistorna och ersätta dessa med impregnerade rundtimmer och ett fåtal pålade stolpar utanför kistorna. Bultar höll samman övre och undre stockar. Det som hänt sedan dess, ca 25 år, är att isen ätit sönder de pålade stolparna och lyft upp hela övre timmerkonstruktionen.
