PM Rivning av Sättra bryggas timmerkistor

Av Mattias Hallgren, Traditionsbärarna
3 okt 2022

Detta PM berör arbetet med att riva / demontera övre delen av timmerkistorna utanför Sättra brygga, sjön Viken, Göta kanal.

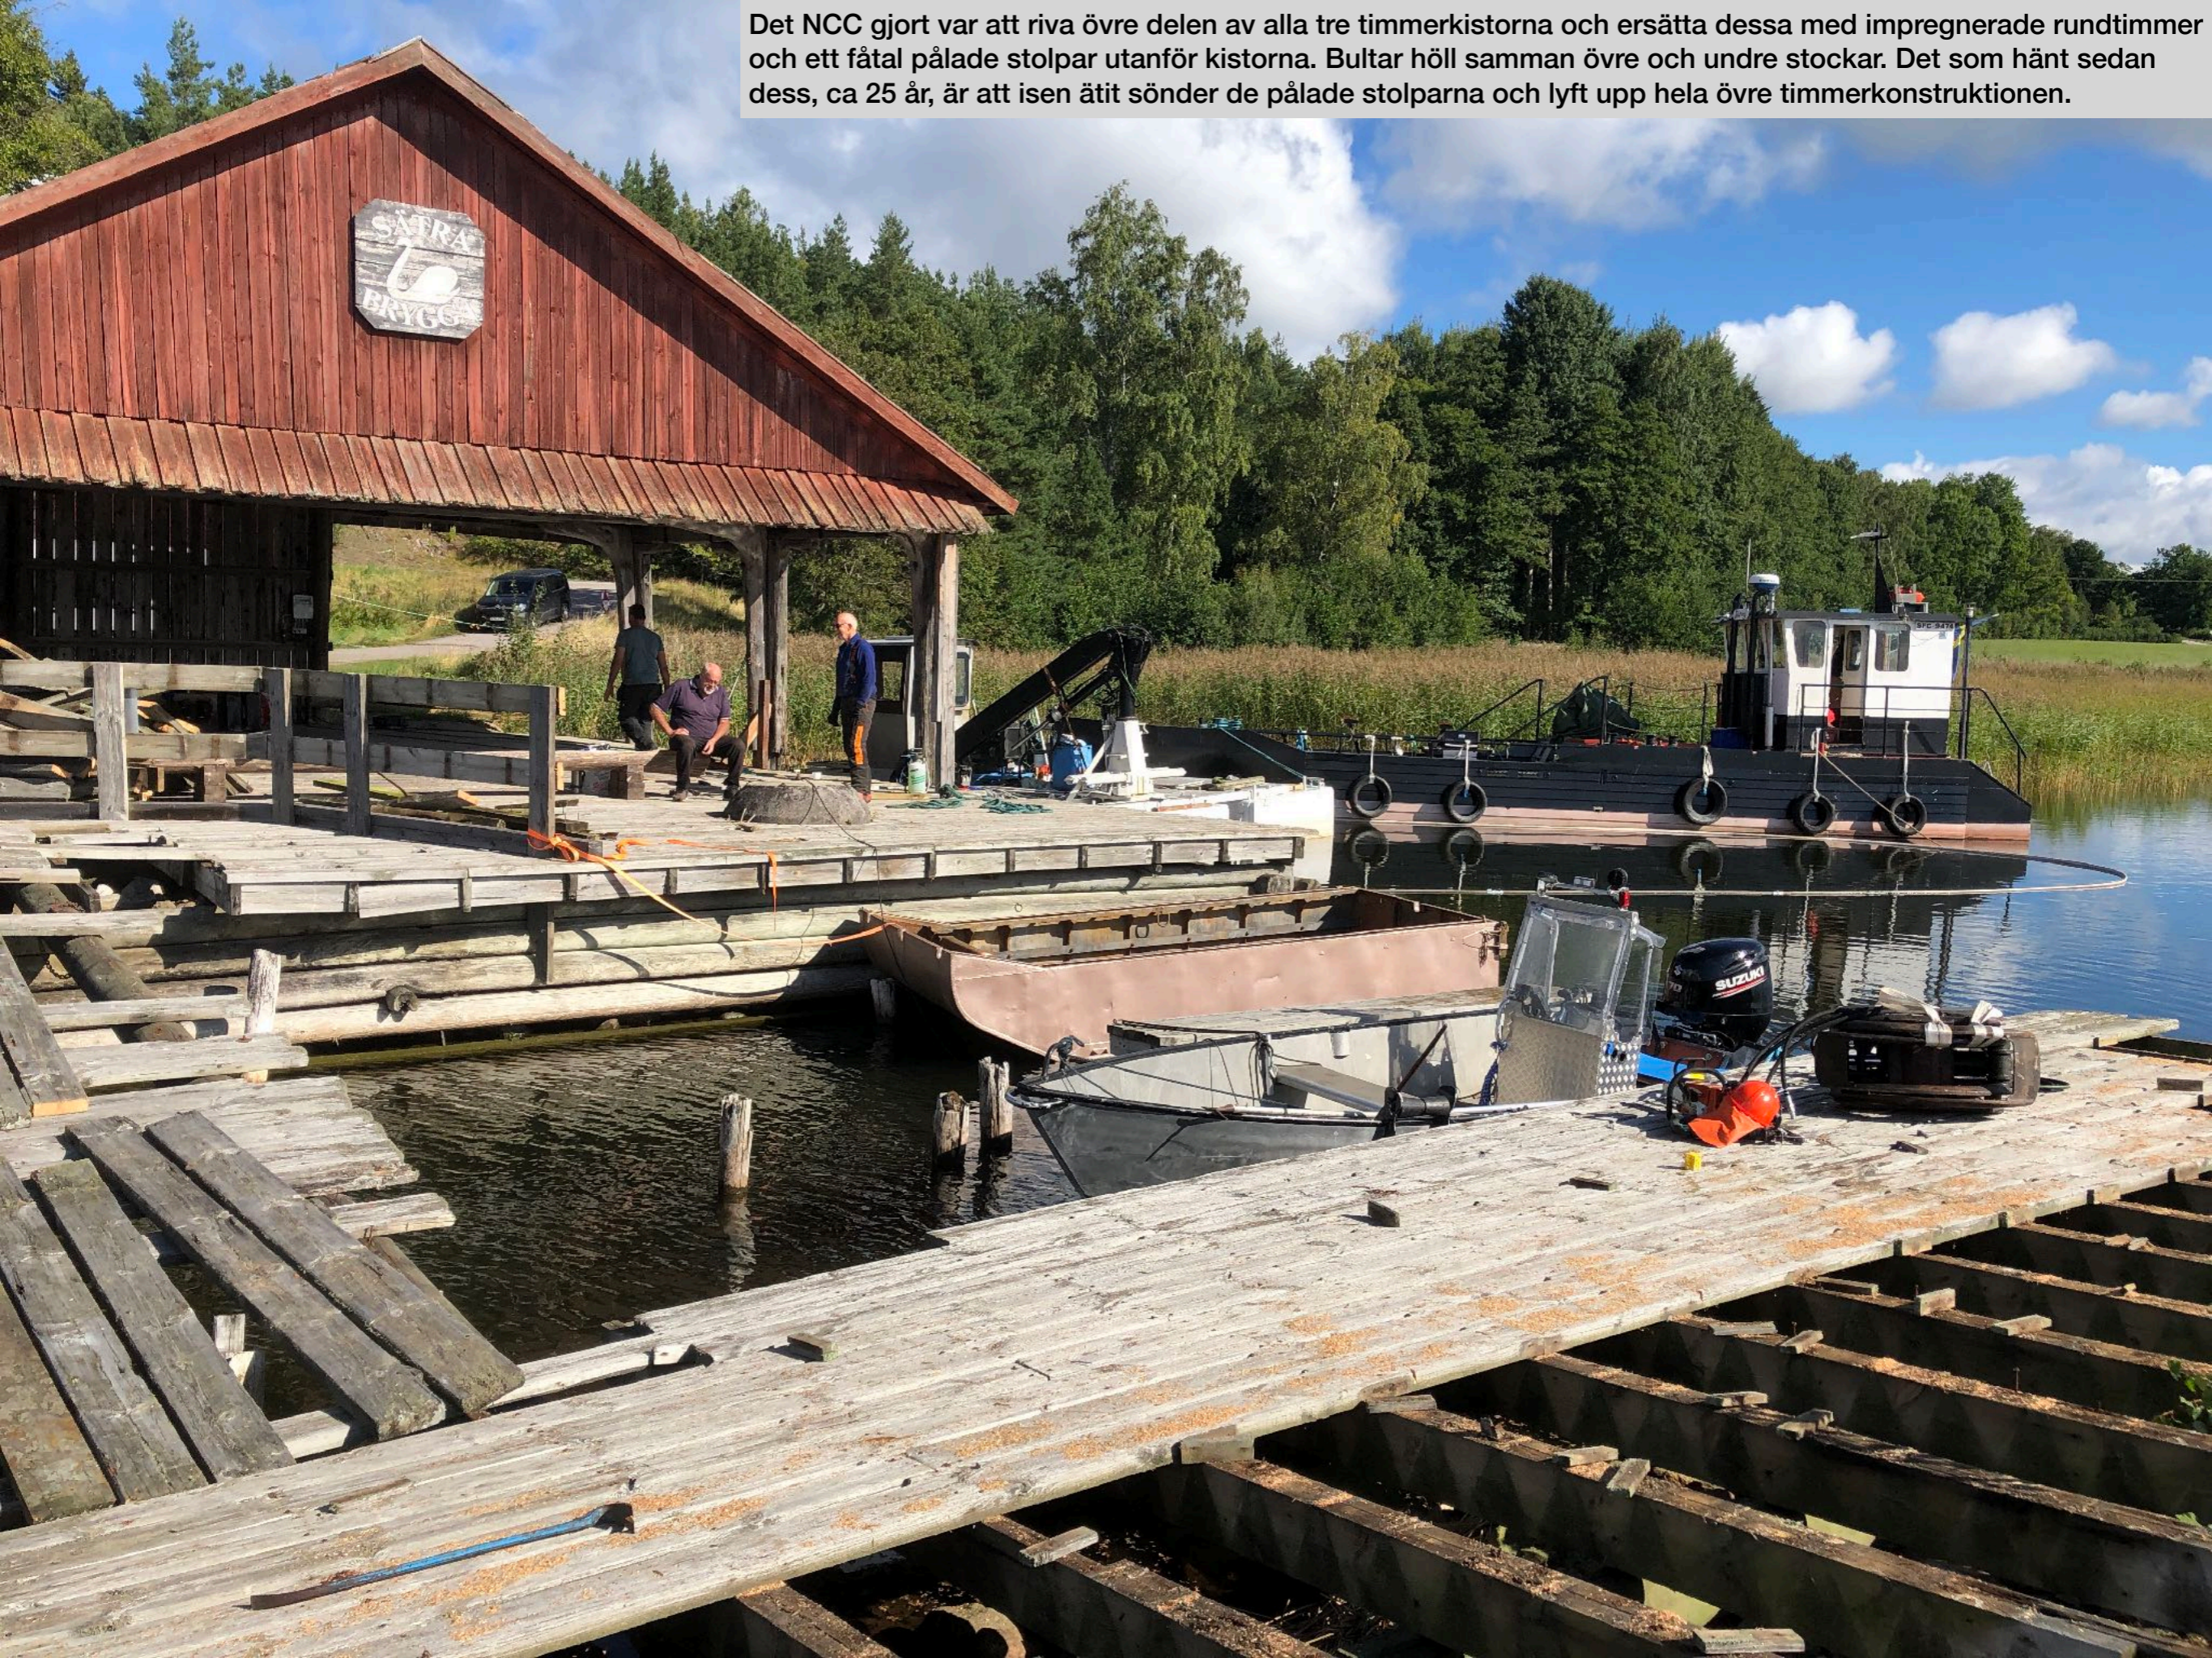
Den mellersta timmerkistan har fått massa sten och grus tillfört vilket bara gjort problemen värre. Då ruttnar stockarna som är över vattenytan.

Timmerkistorna under vattnet är troligen från sekelskiftet 1800/1900 och är mestadels trasiga av errodering i knutarna. Kistorna är kollapsade till 40-60% och hänger samman på gammelt vres. Stolparna mellan kista ett och två var av äldre slag, troligen ursprungliga och var nerslagna i leran som ett bjälklag till bryggdäcket. De satt 4m ner i botten.

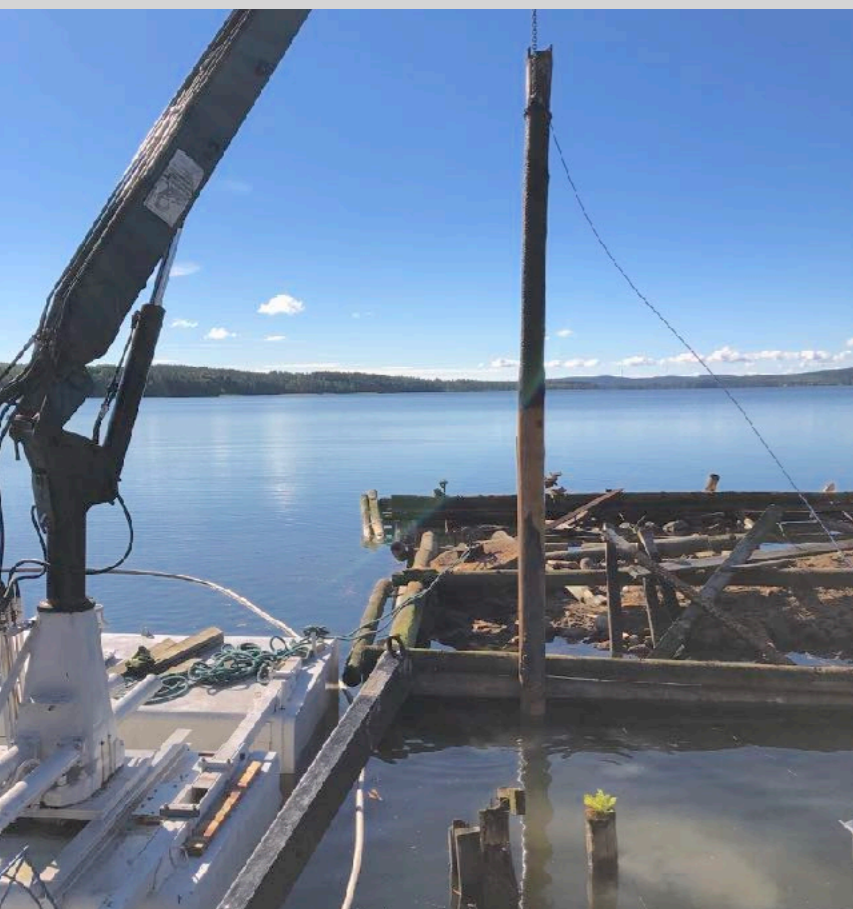
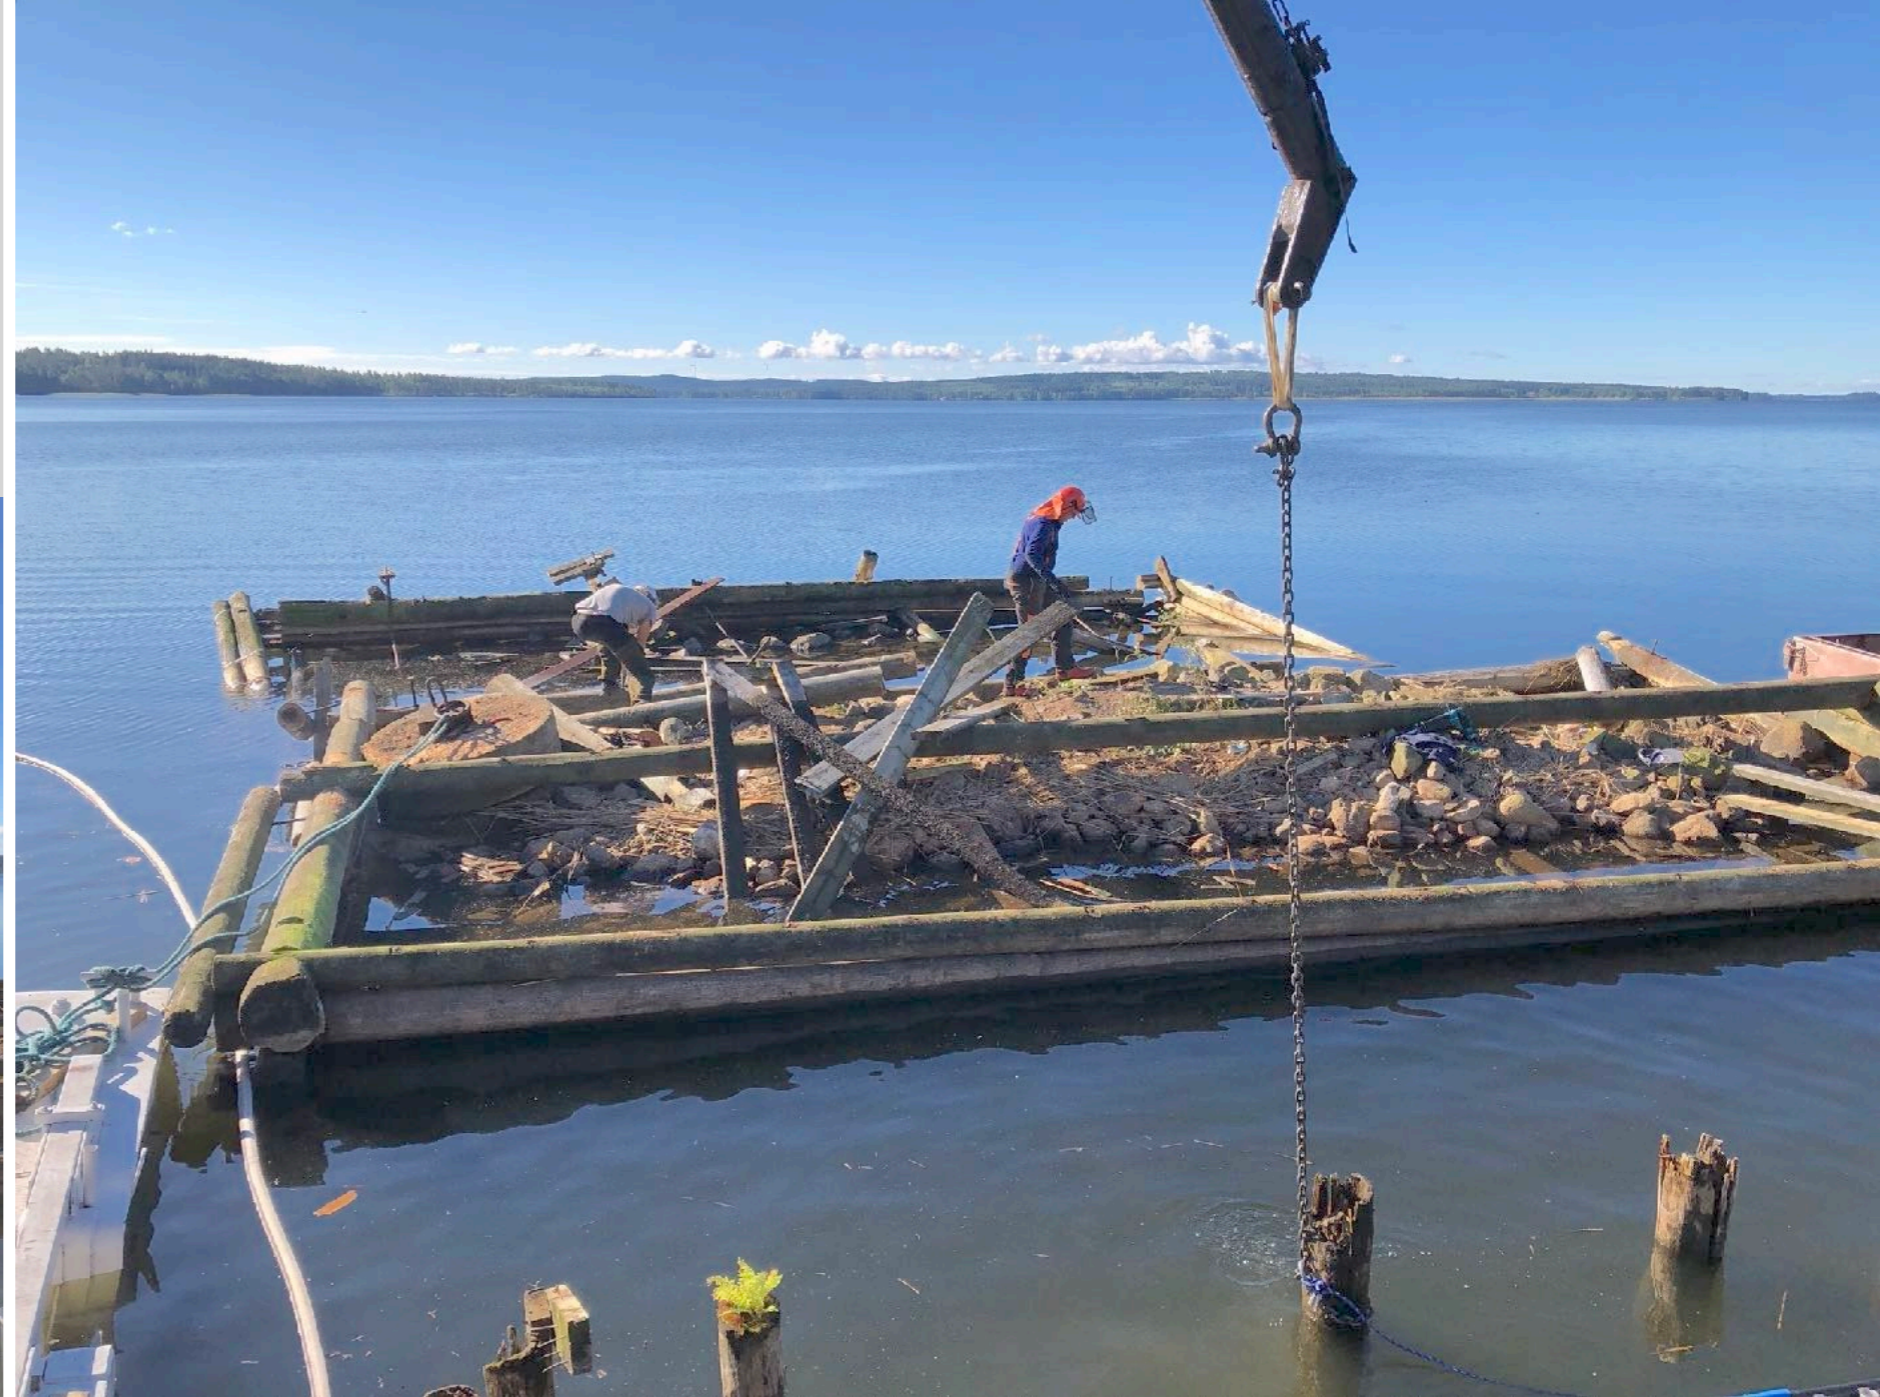
De två yttre kistorna:

Man ser att de äldre kistorna under vattnet är mycket nära kollaps. Dess knutar i hörnen har lossnat och stenarna hålls uppe av de stockar som löper inuti kistorna mellan timmerkistans väggar.

Det som håller samman en timmerkista att stå emot is är att det står flera vertikala stockar från botten upp till bryggdäcket i varje hörn, bultade i timmerkistan på flera ställen. Dessa skall även skyddas med en slit-panel av plank som går att byta när de är slitna. Det NCC gjorde var att lägga nya stockramar ovanpå, men inte binda samman konstruktionen tillräckligt med den äldre.

Dock var troligen kistorna under vattnet dåliga redan då.

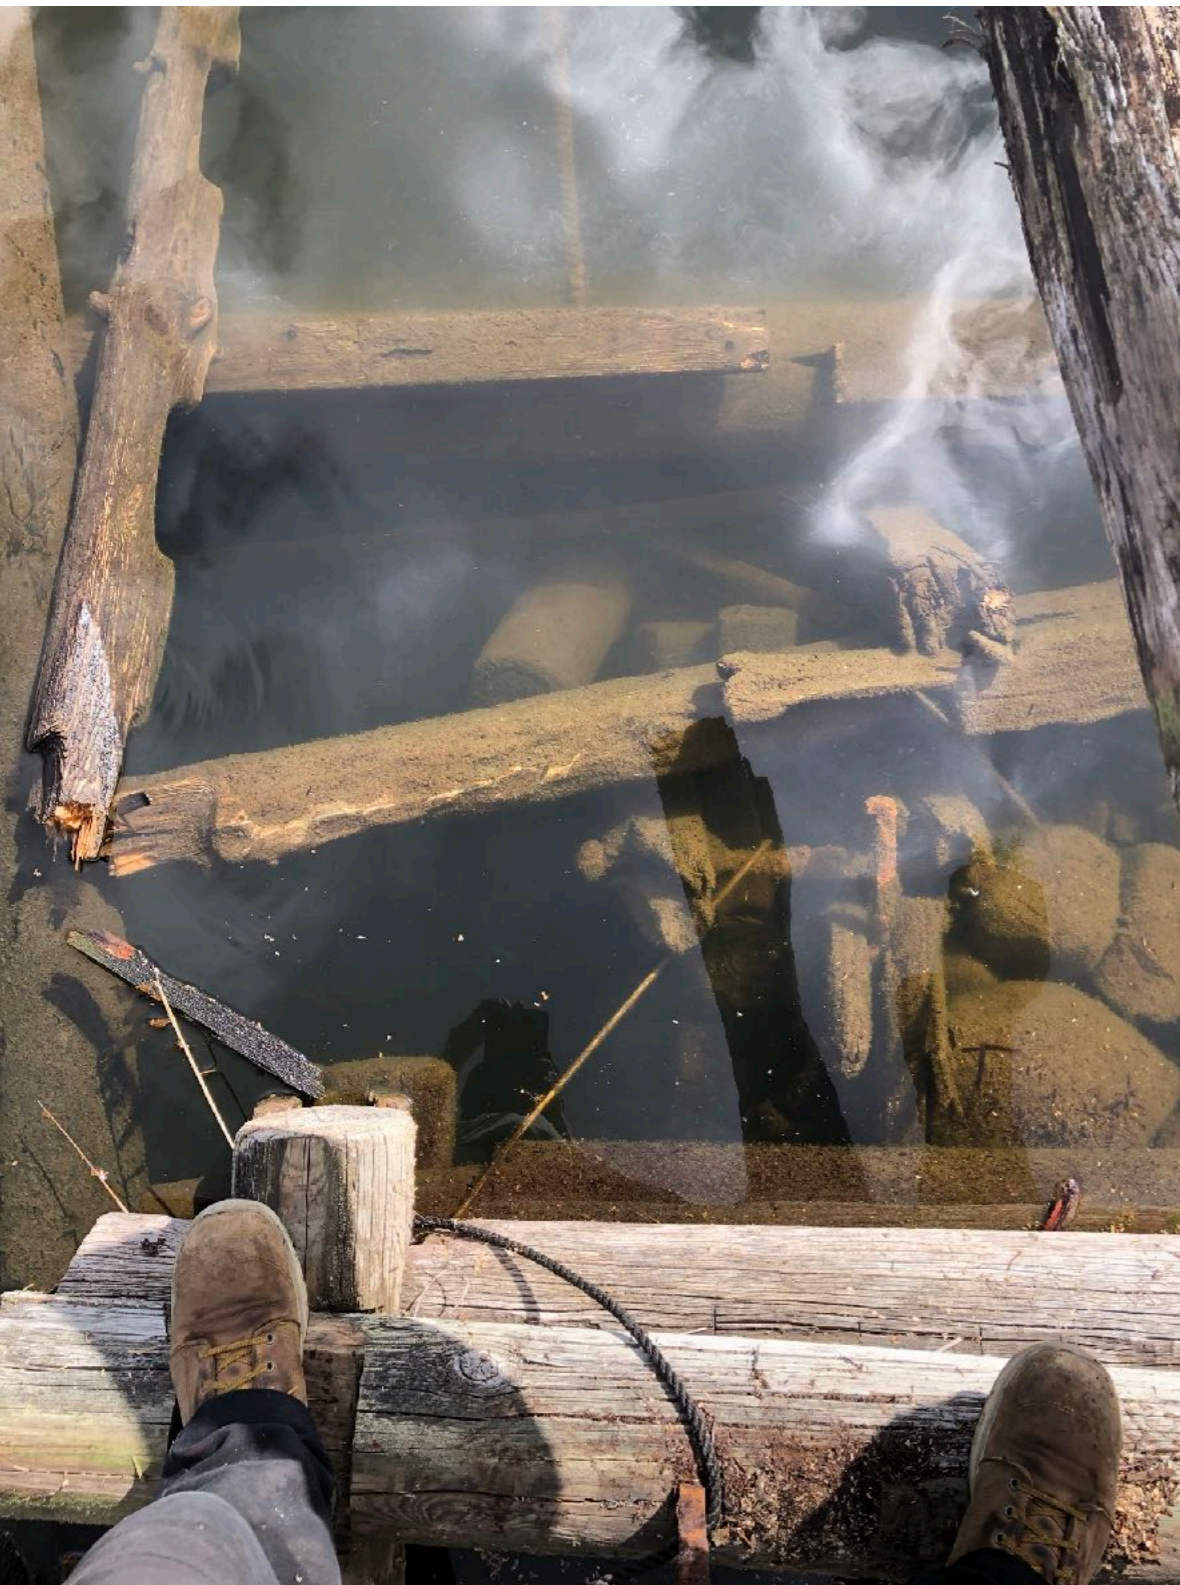
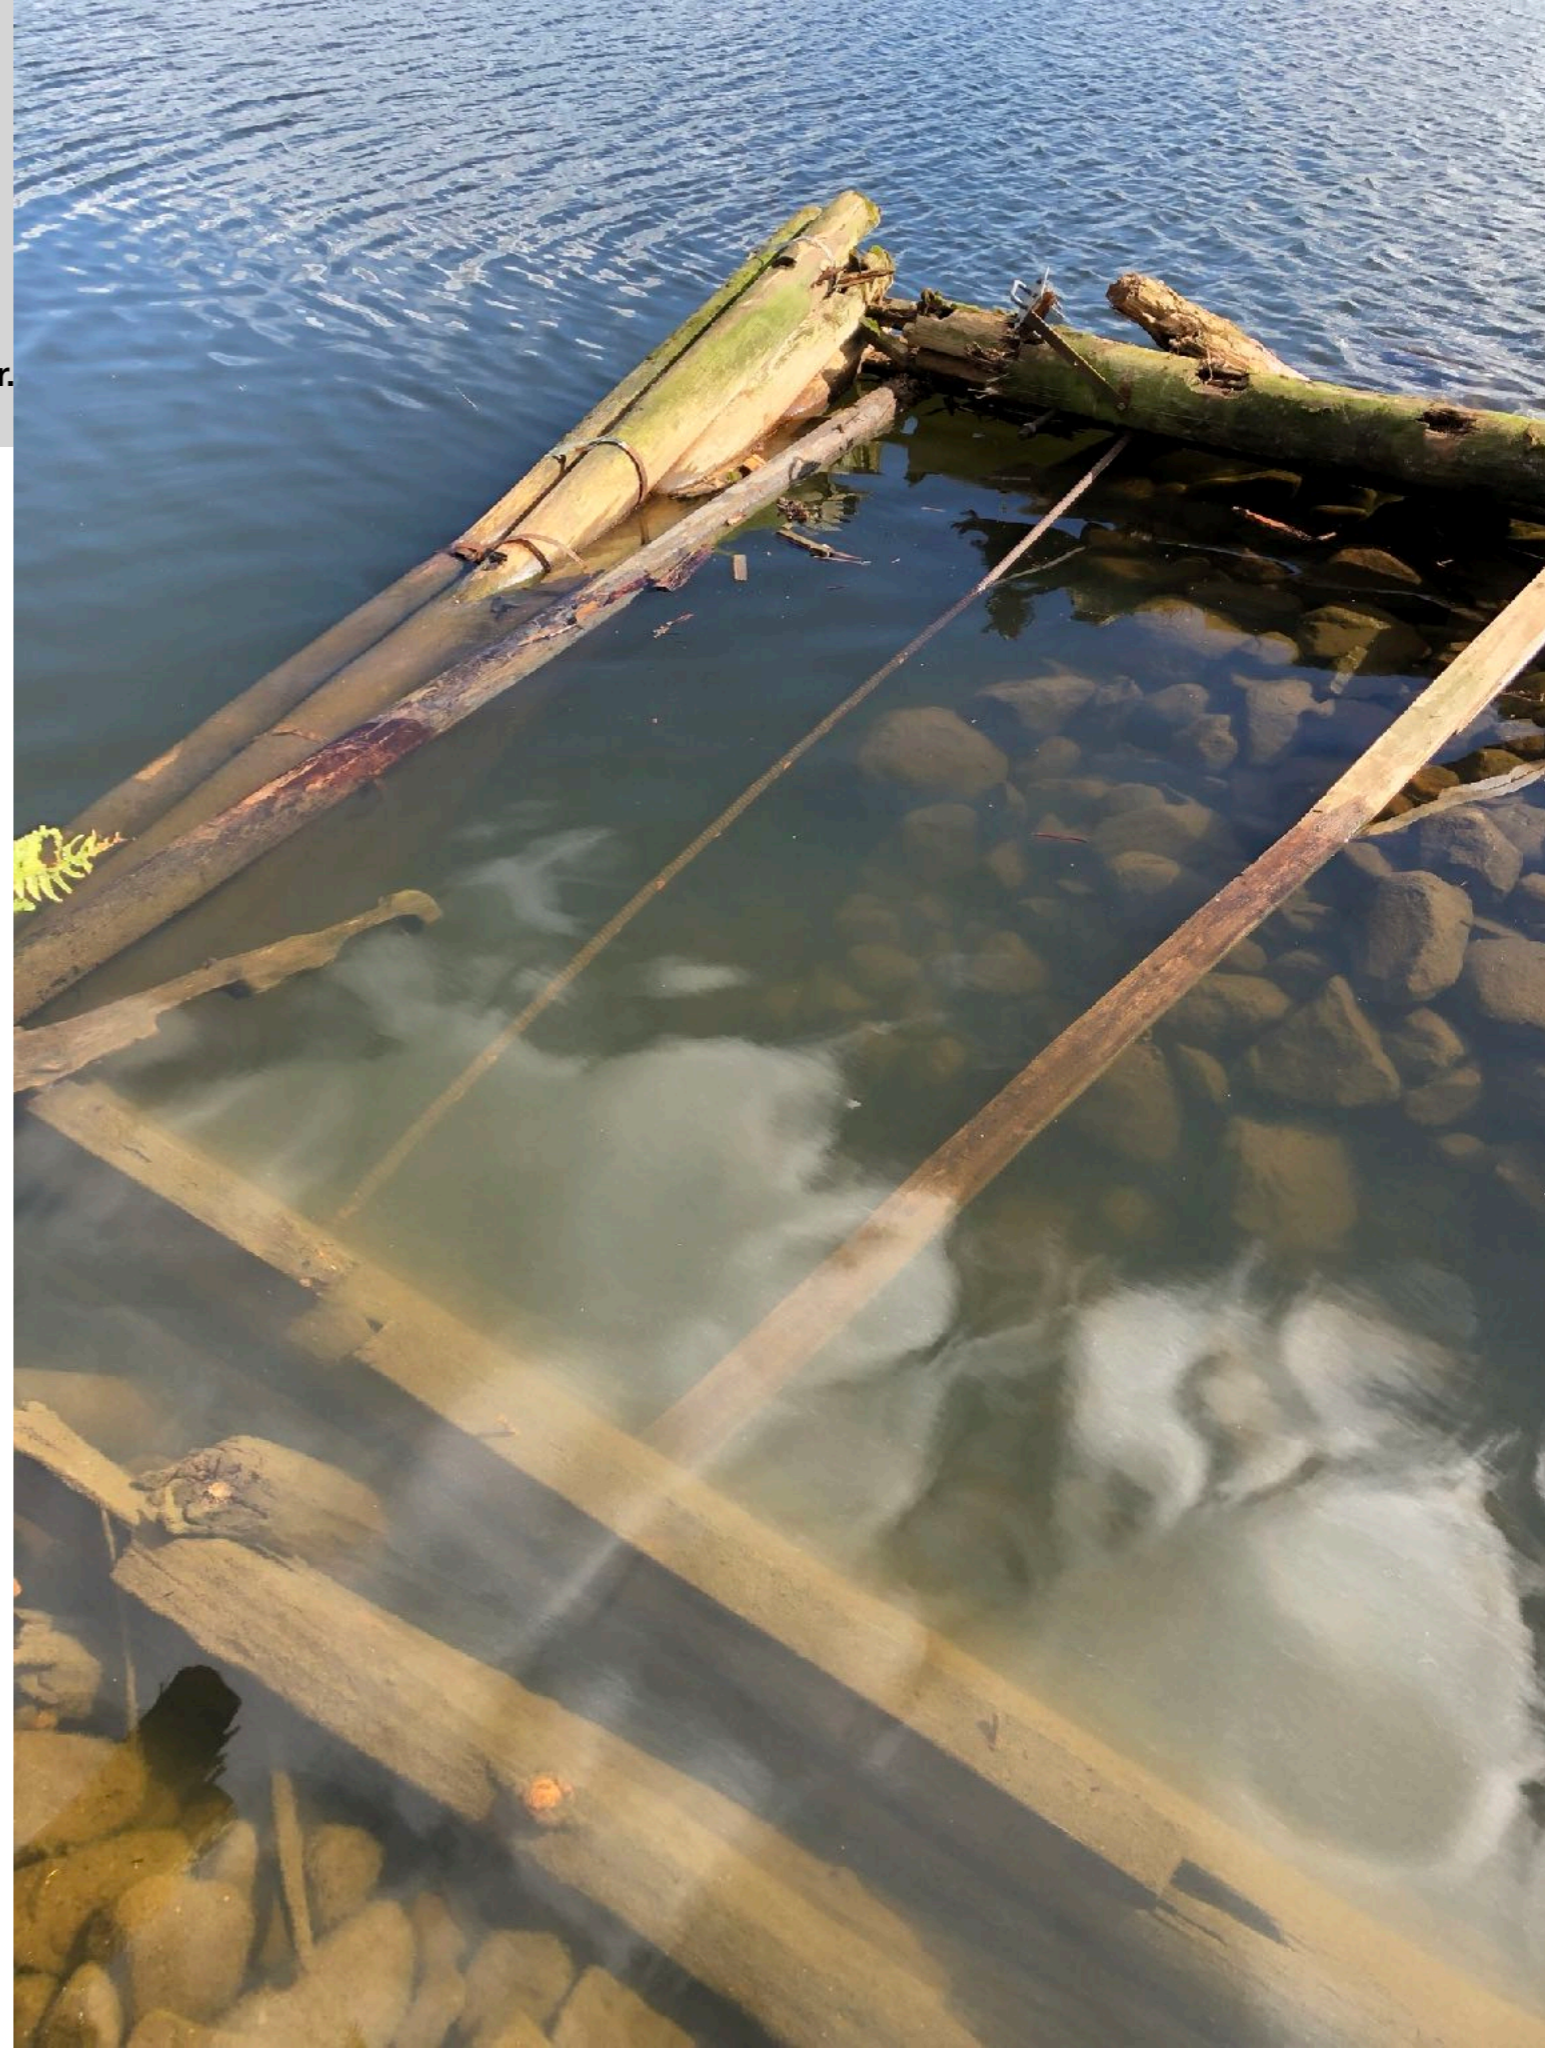
De två yttre timmerkistorna inte livar med varandra helt (under vattnet).
Det är svårt att få dem på exakt position då man sänker ner dem på plats.
Det är vi moderna människor som är präglade på att allt skall vara "rakt och rätt" men så var inte fallet förr. Då var man mer avslappnad.

Man fyller de tomma flytande timmerkistorna med sten tills de sakta sjunker ner och ställer sig på botten. Så gör man även idag med nya kistor.

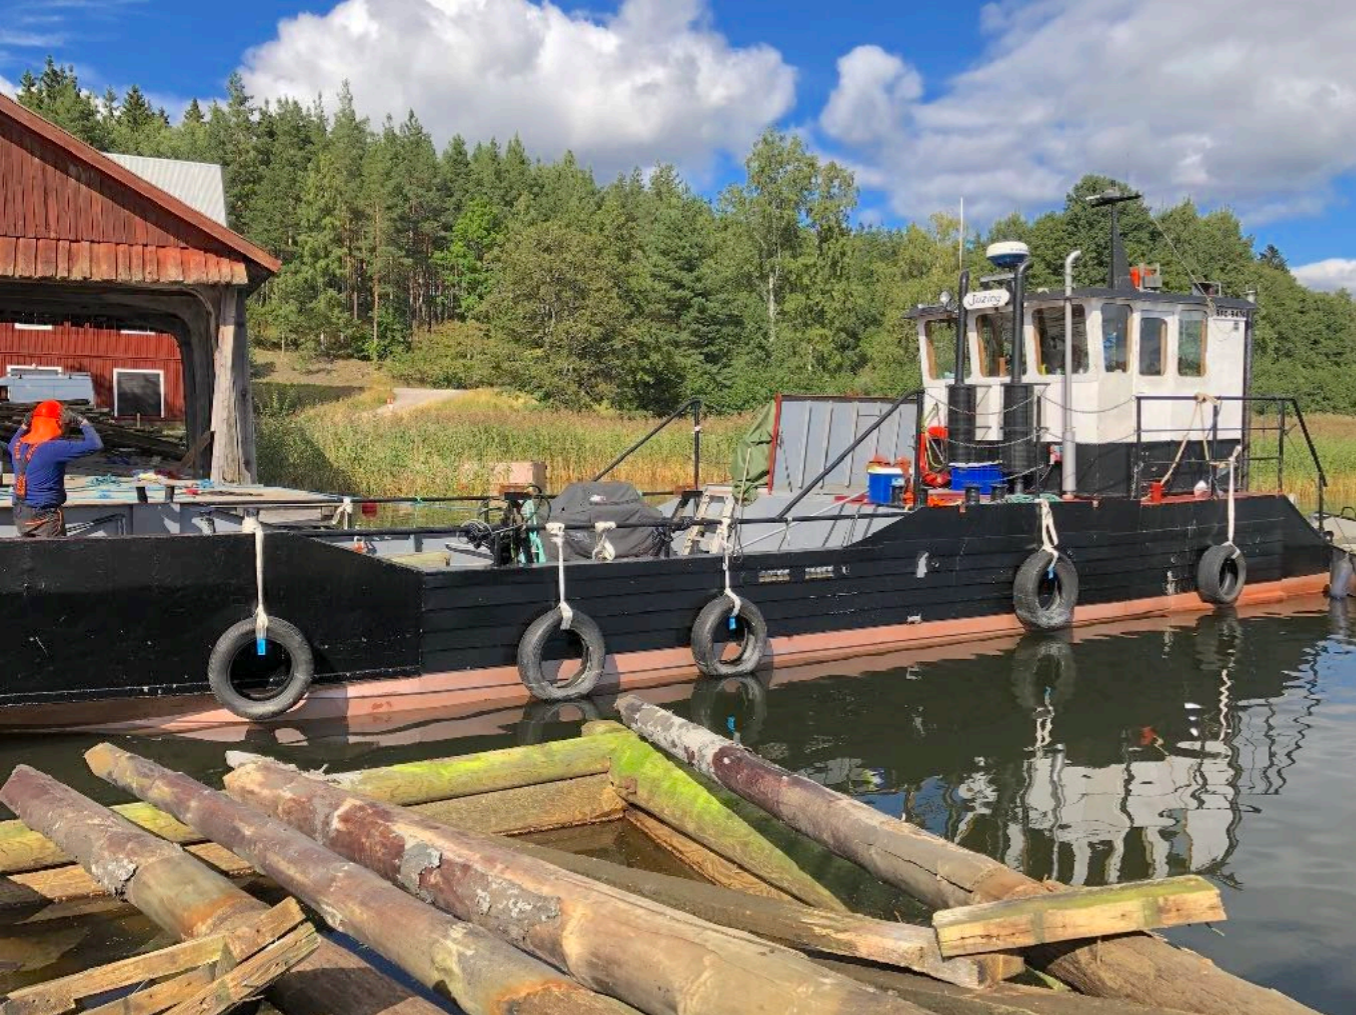
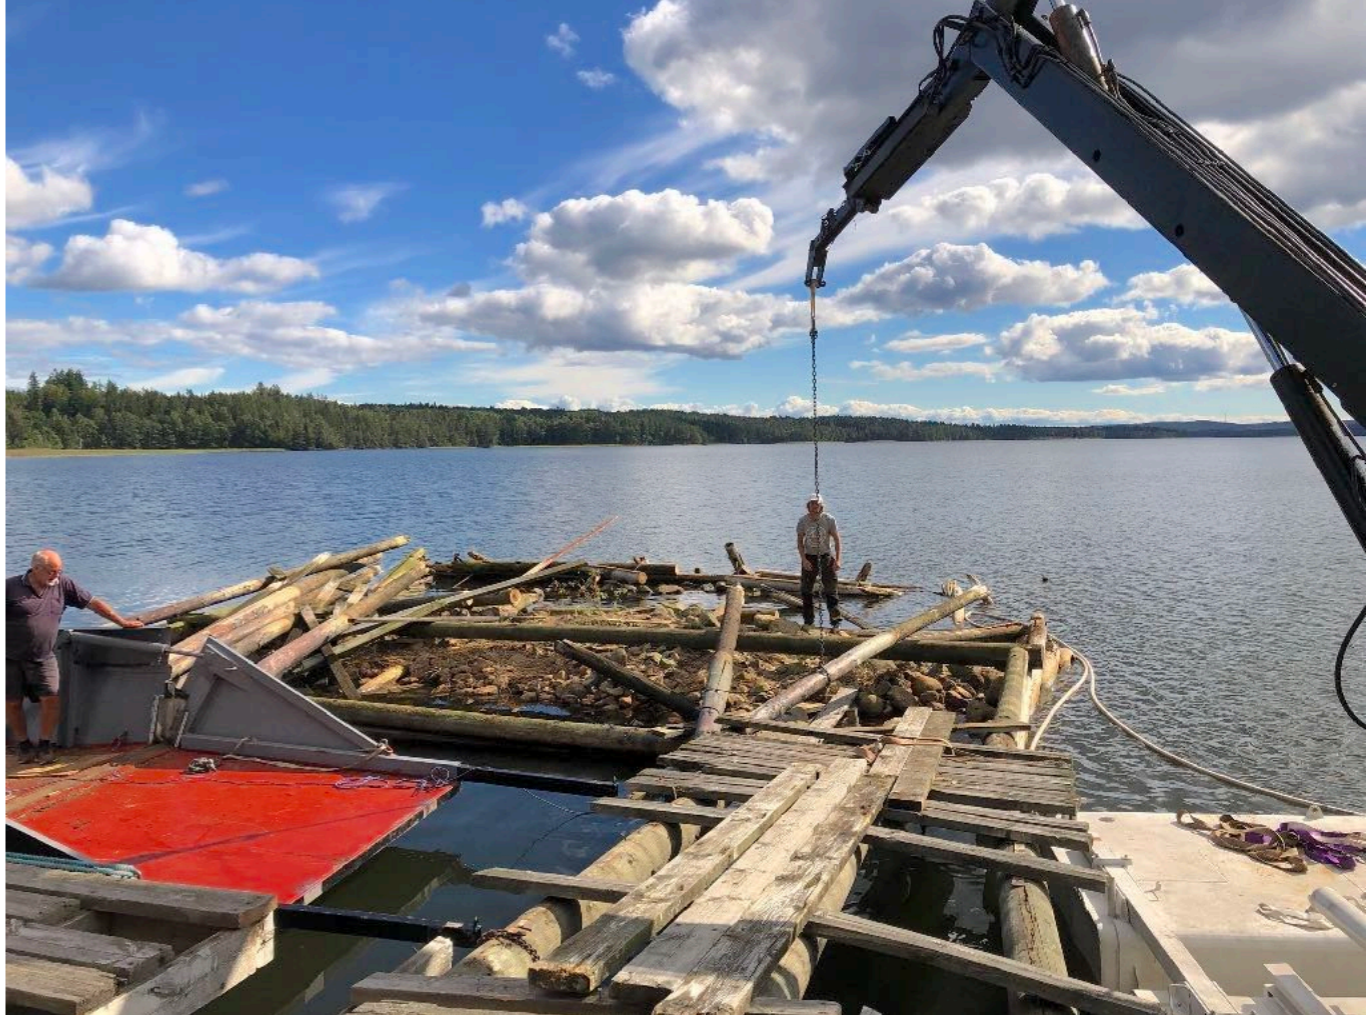
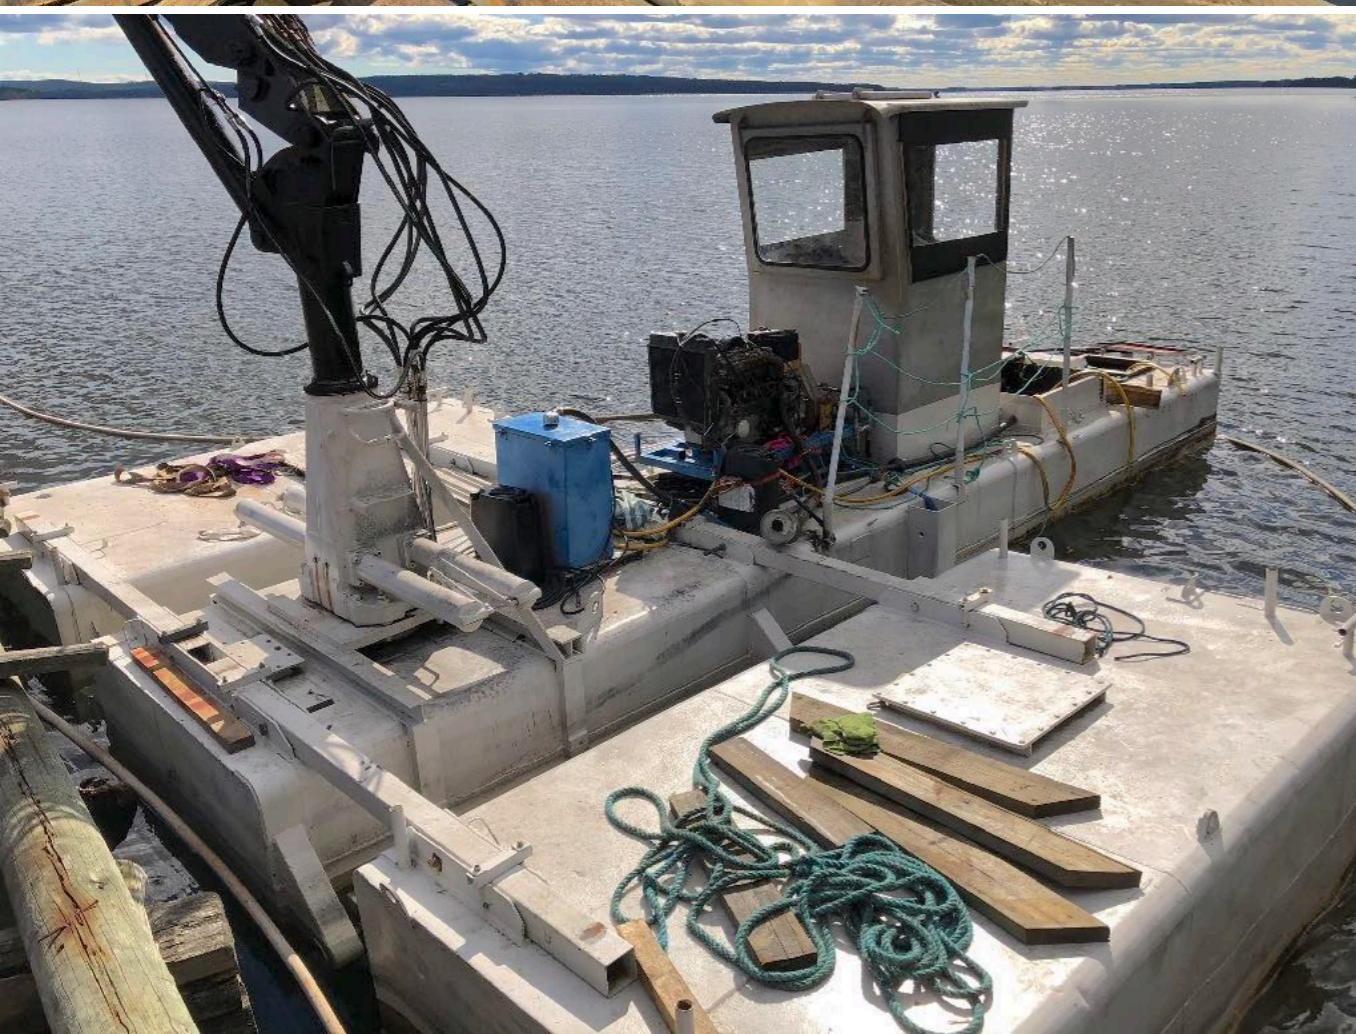
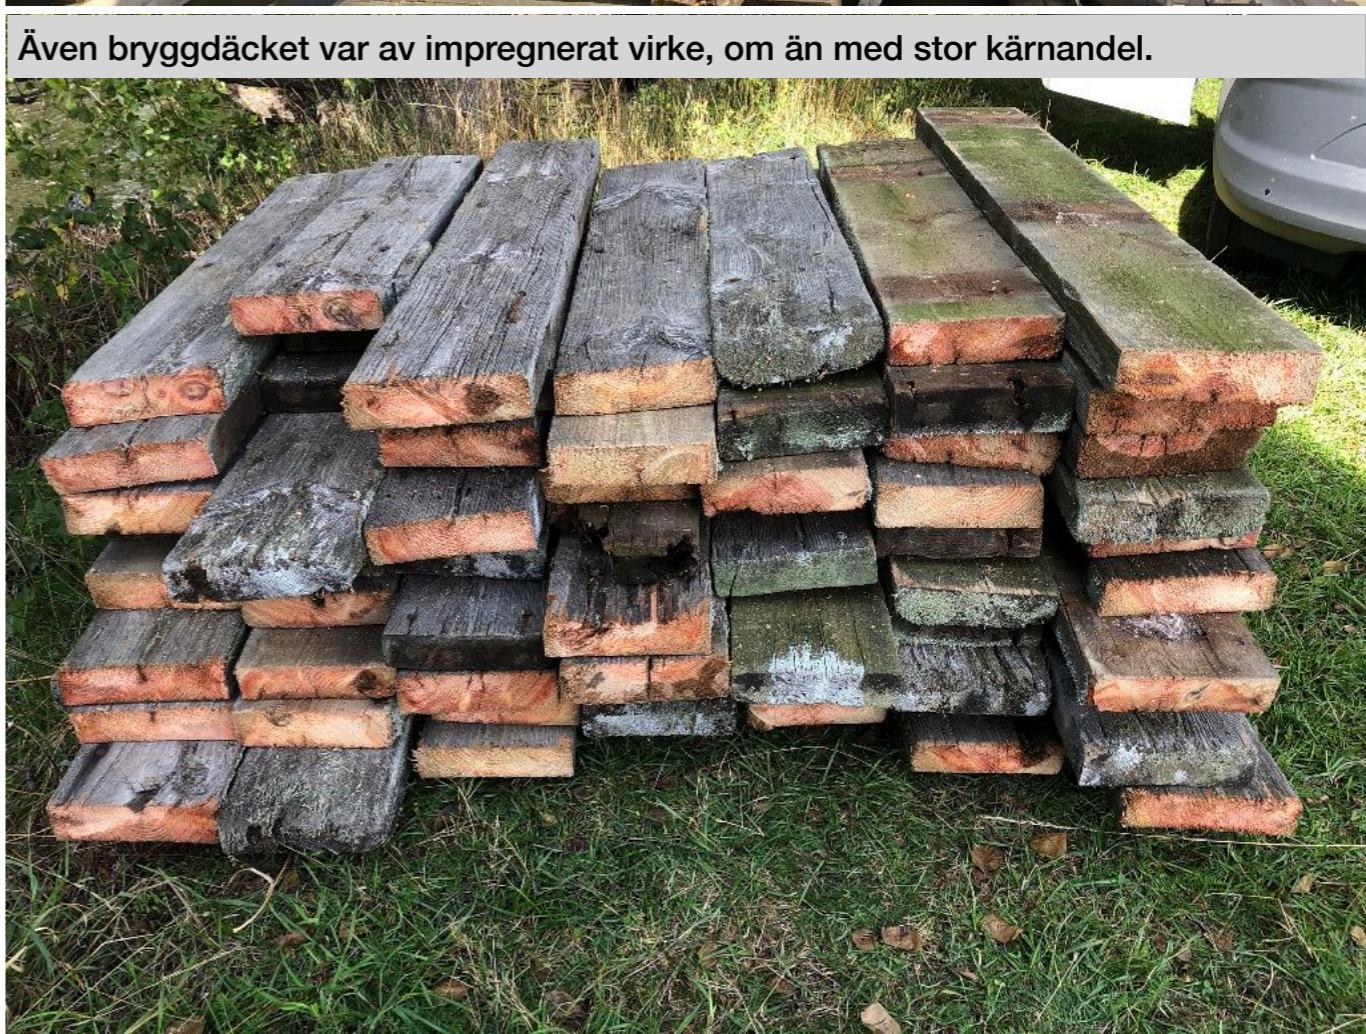
Även bryggdäcket var av impregnerat virke, om än med stor kärnandel.

Kapten Christian Fridell med kollegor under arbetet.

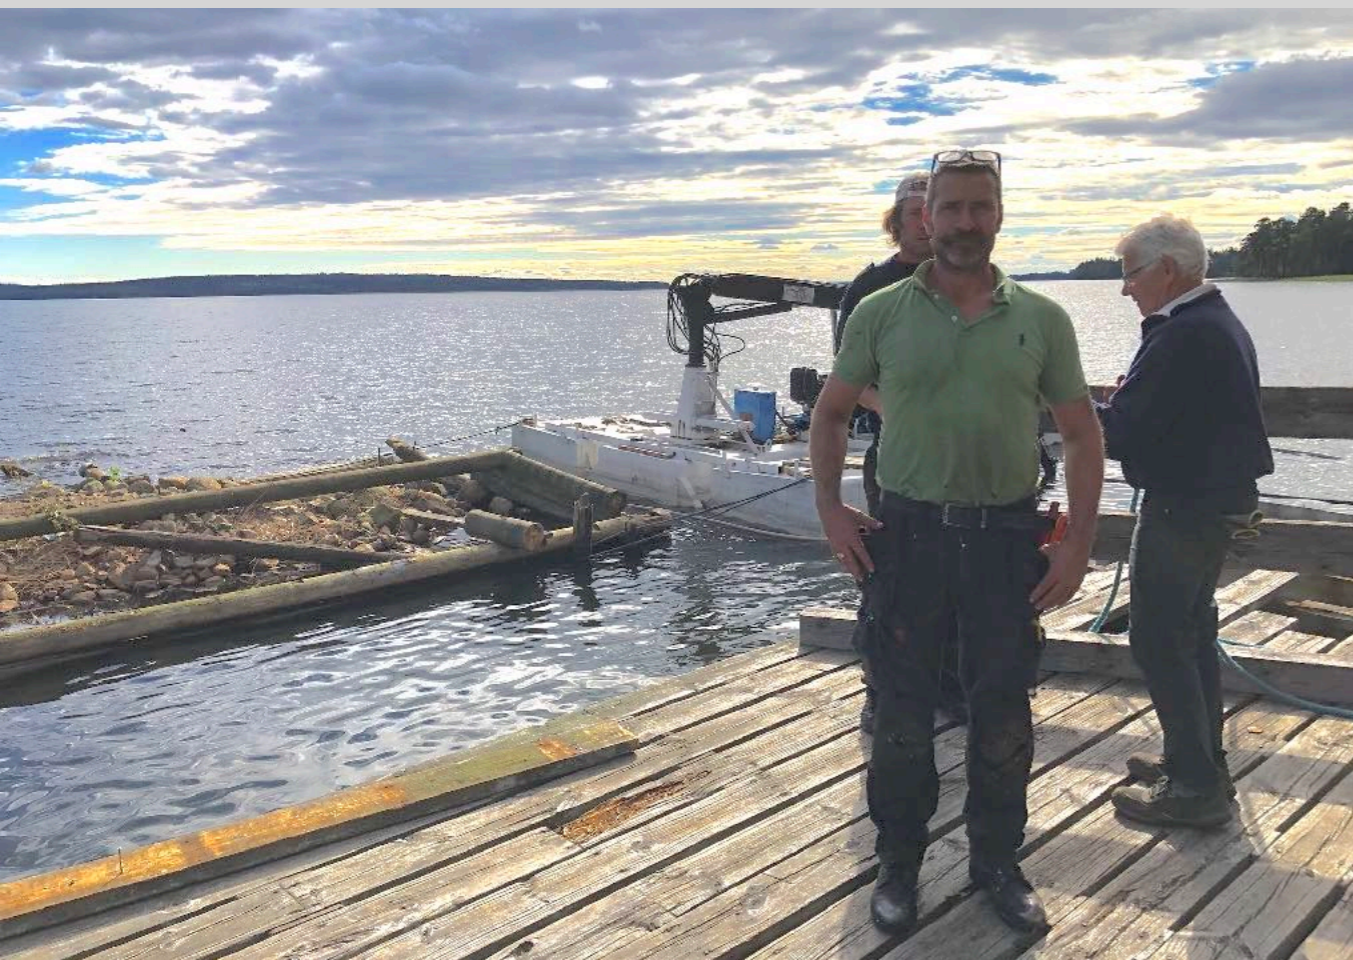
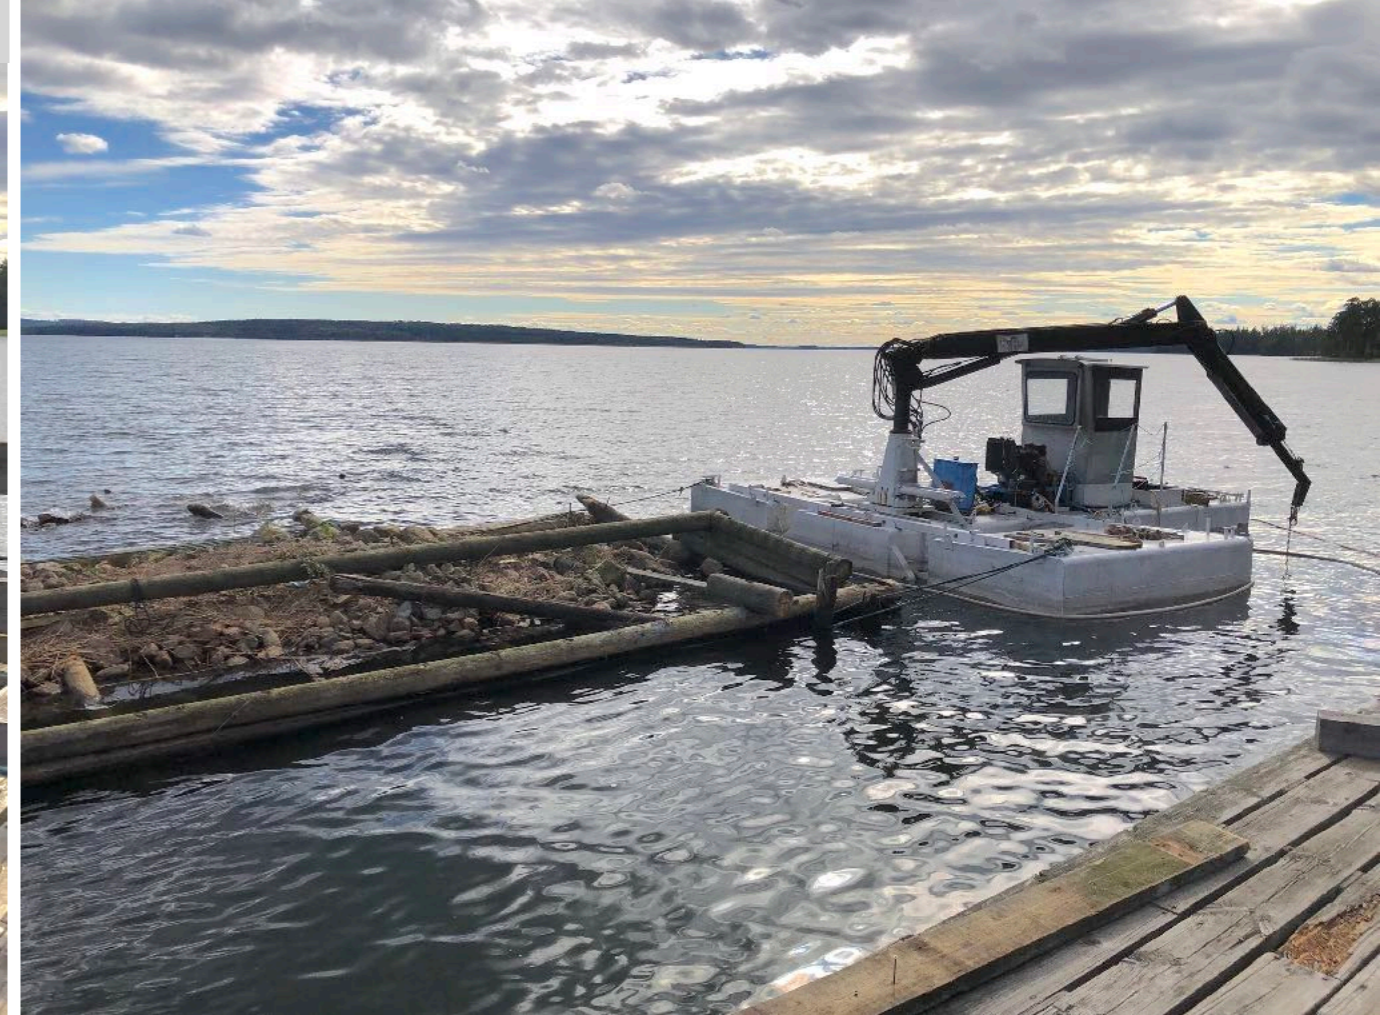
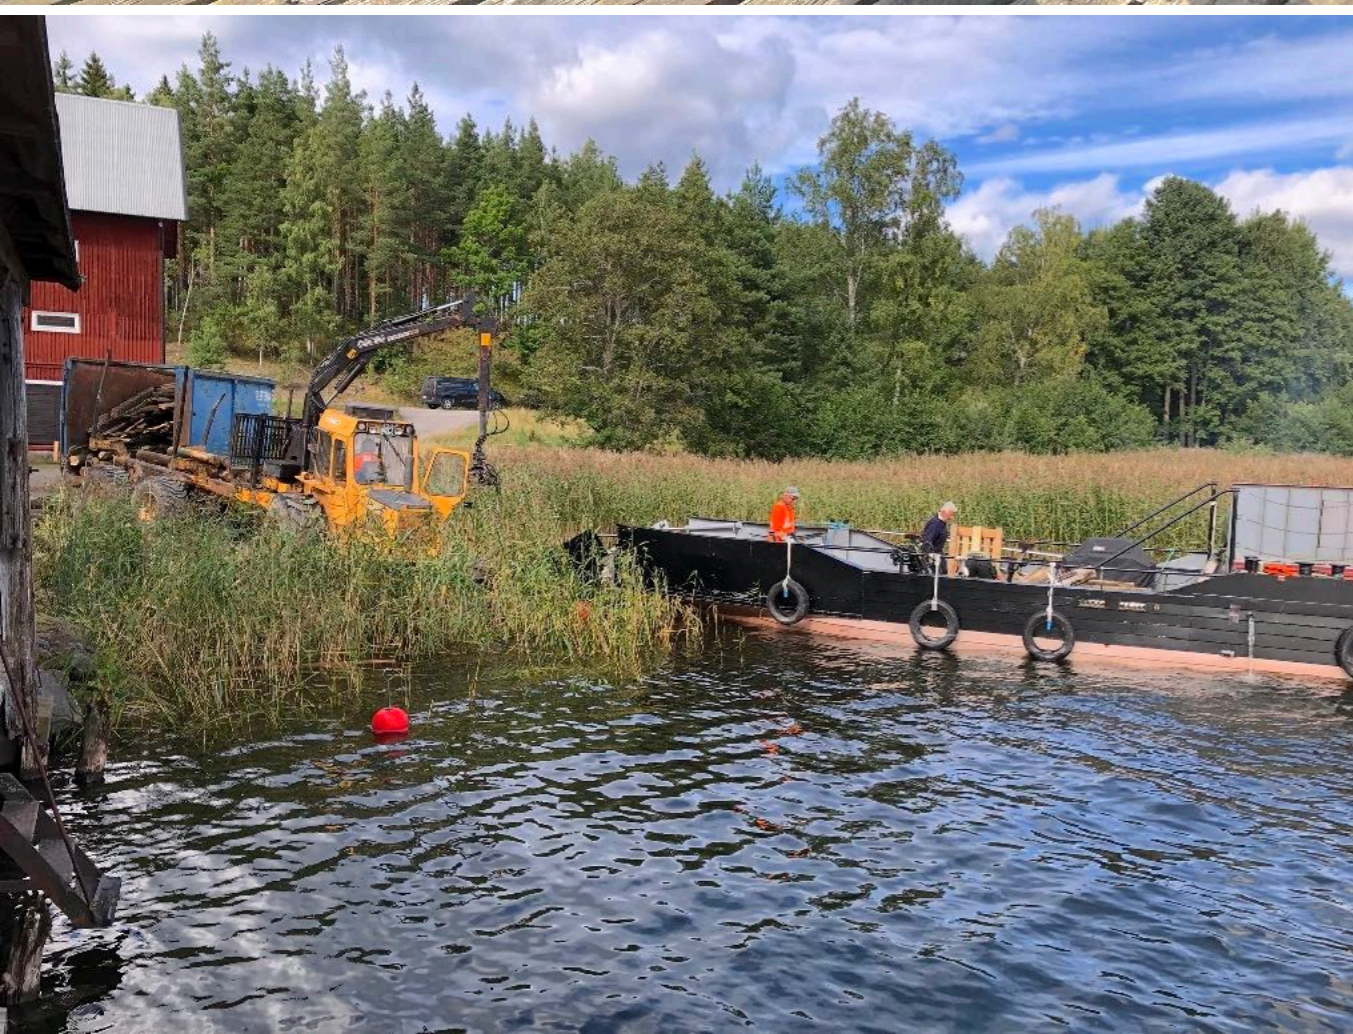
Sätra Bruks skotare hjälpte till med att lasta av arbetsbåten.
