PM Rivning av Sättra bryggas timmerkistor

Av Mattias Hallgren, Traditionsbärarna
3 okt 2022

Detta PM berör arbetet med att riva / demontera övre delen av timmerkistorna utanför Sättra brygga, sjön Viken, Göta kanal.

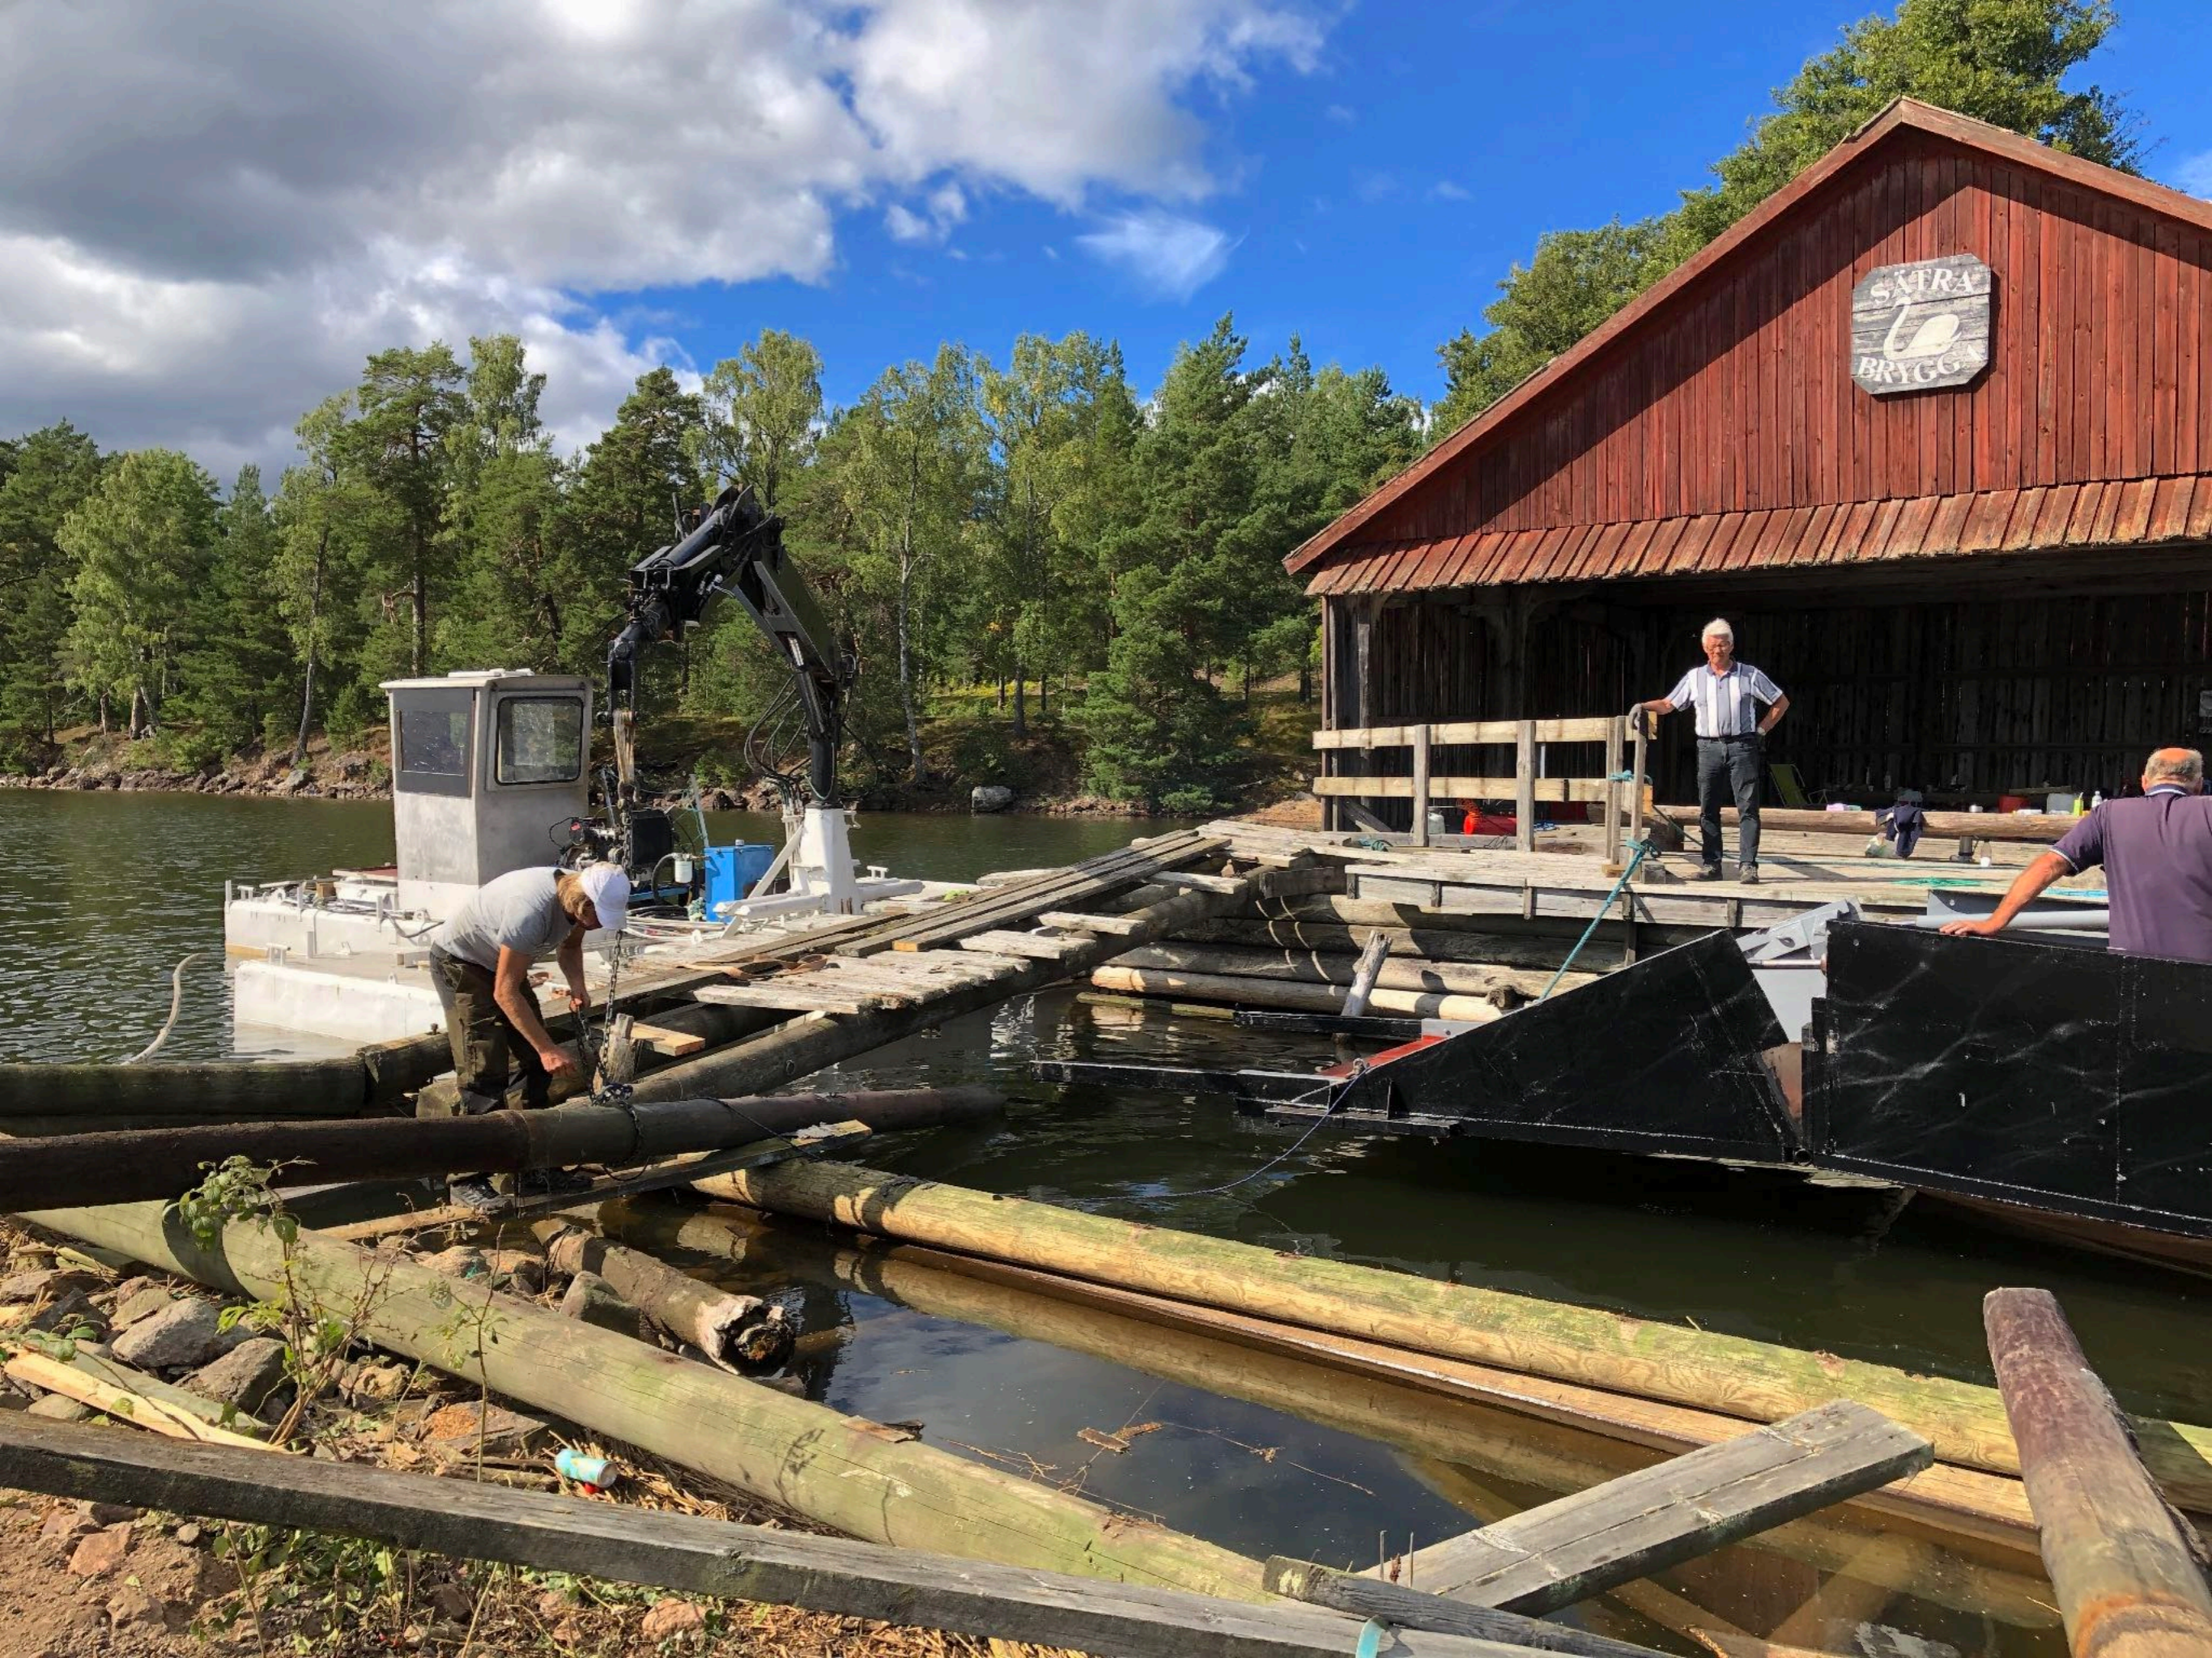
SÄTRA
BRYGG

Några av de lösa äldre timmerstockarna från kistorna. Det är inte mycket som är kvar som håller dem samman.

Äldre smidda bultar sparas.

Även NCC har återbrukat äldre smidda stora spikar i sina impregnerade stockar. Nu kan vi återbruka spiken för andra gången !

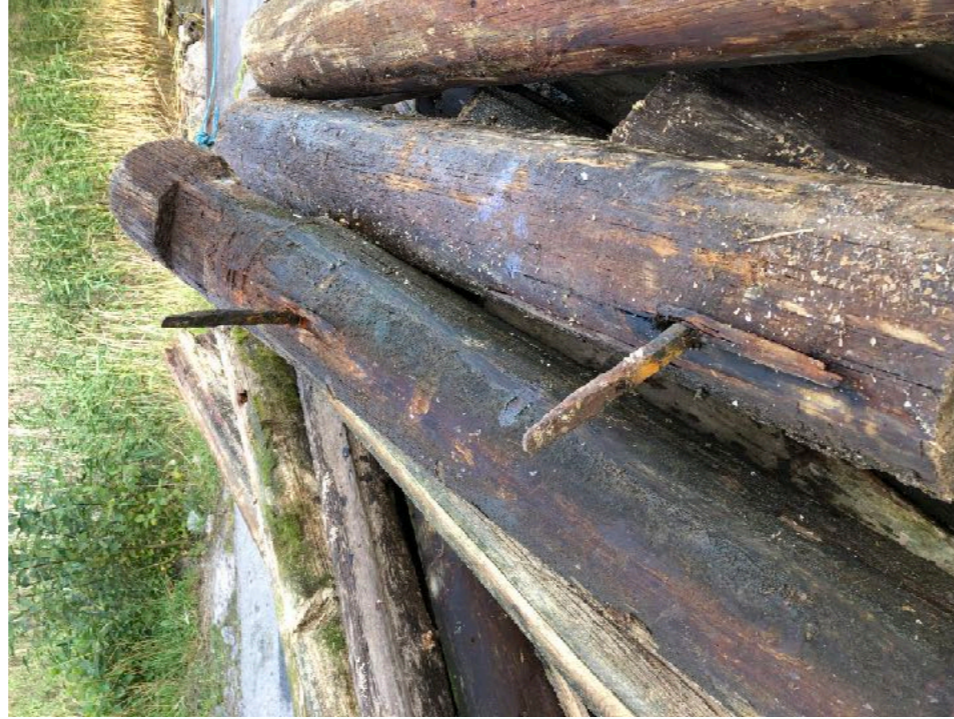
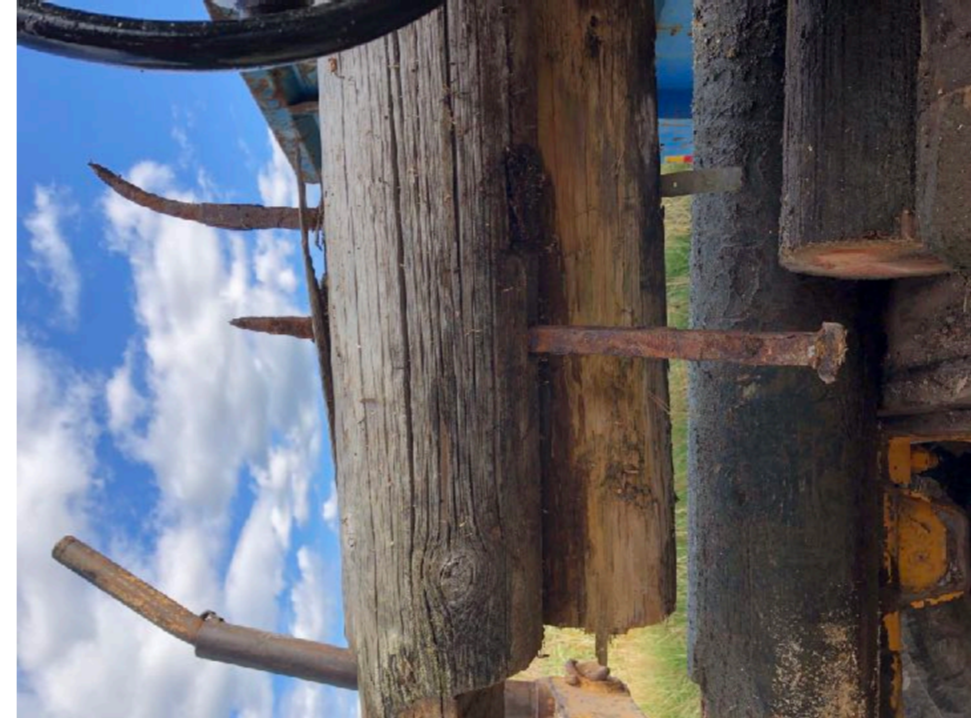
Vi anser inte att det går att återbruka de äldre timmerkistorna igen utan de måste rivas / ersättas för att återskapa Sättra bryggas utseende och funktion. I ett separat dokument presenteras möjliga vägar att göra detta på ett så kostnadseffektivt sätt som möjligt.

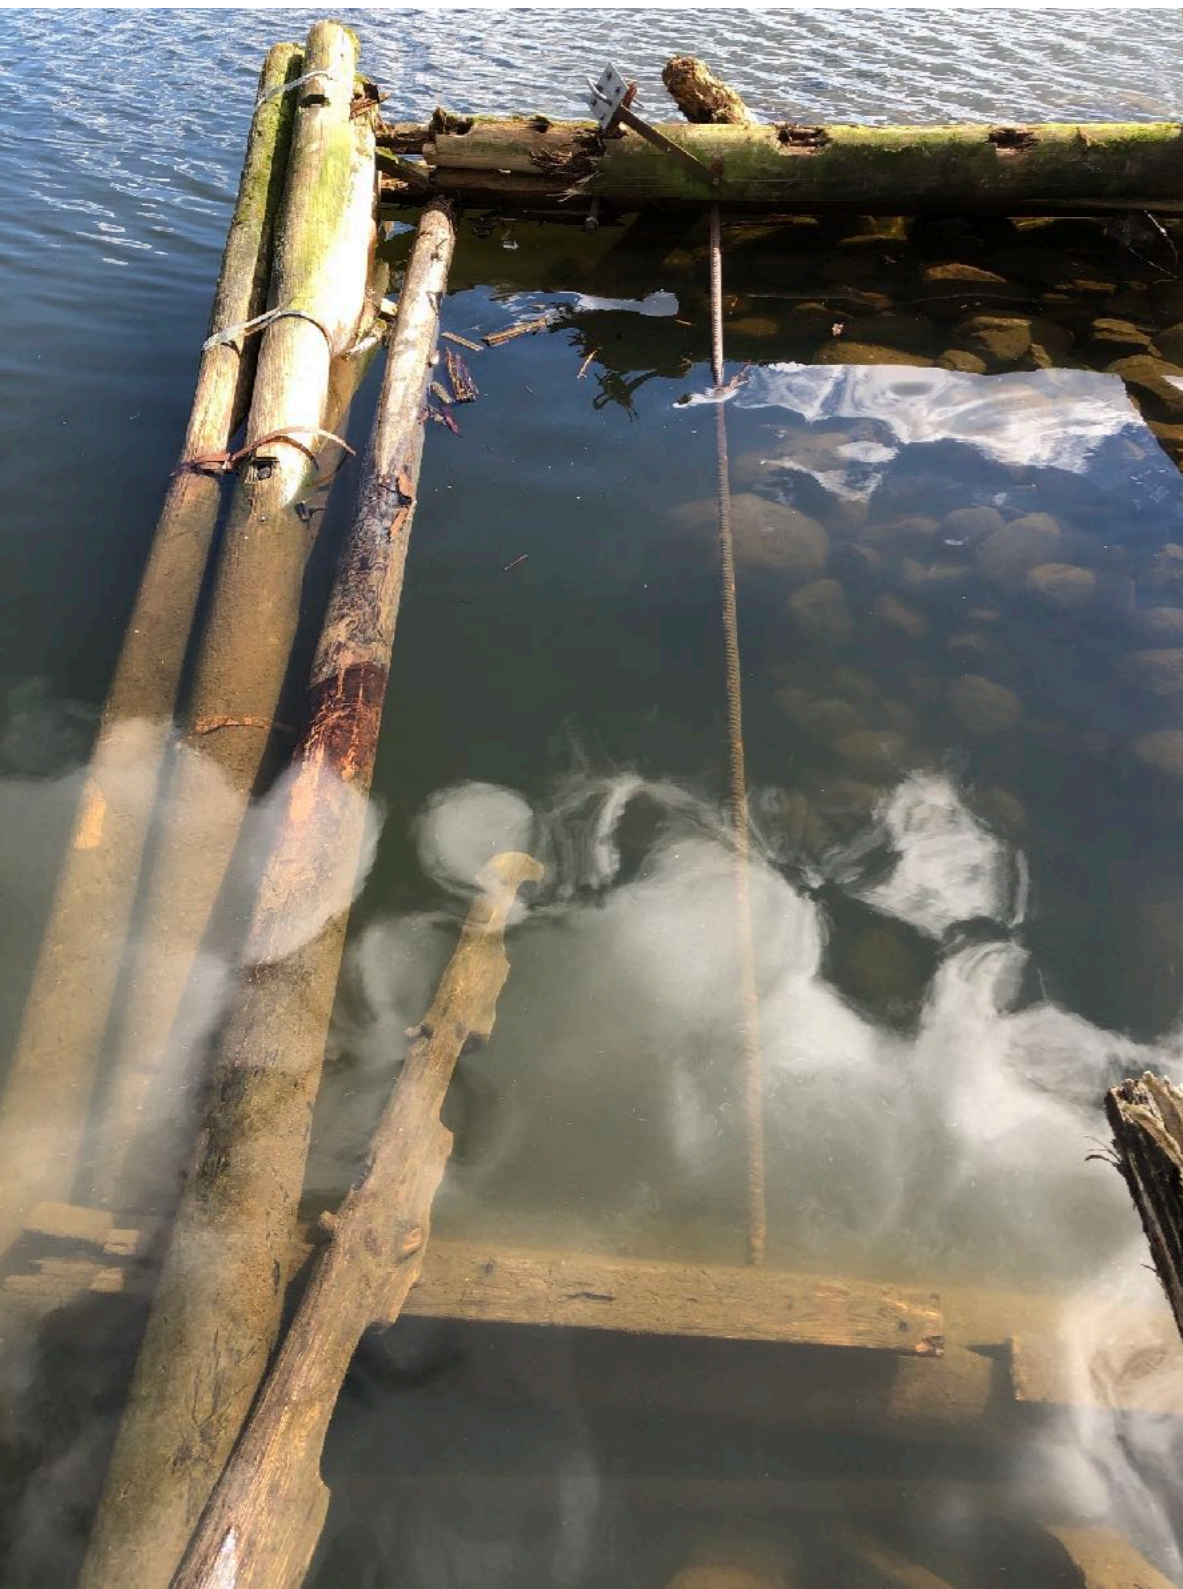
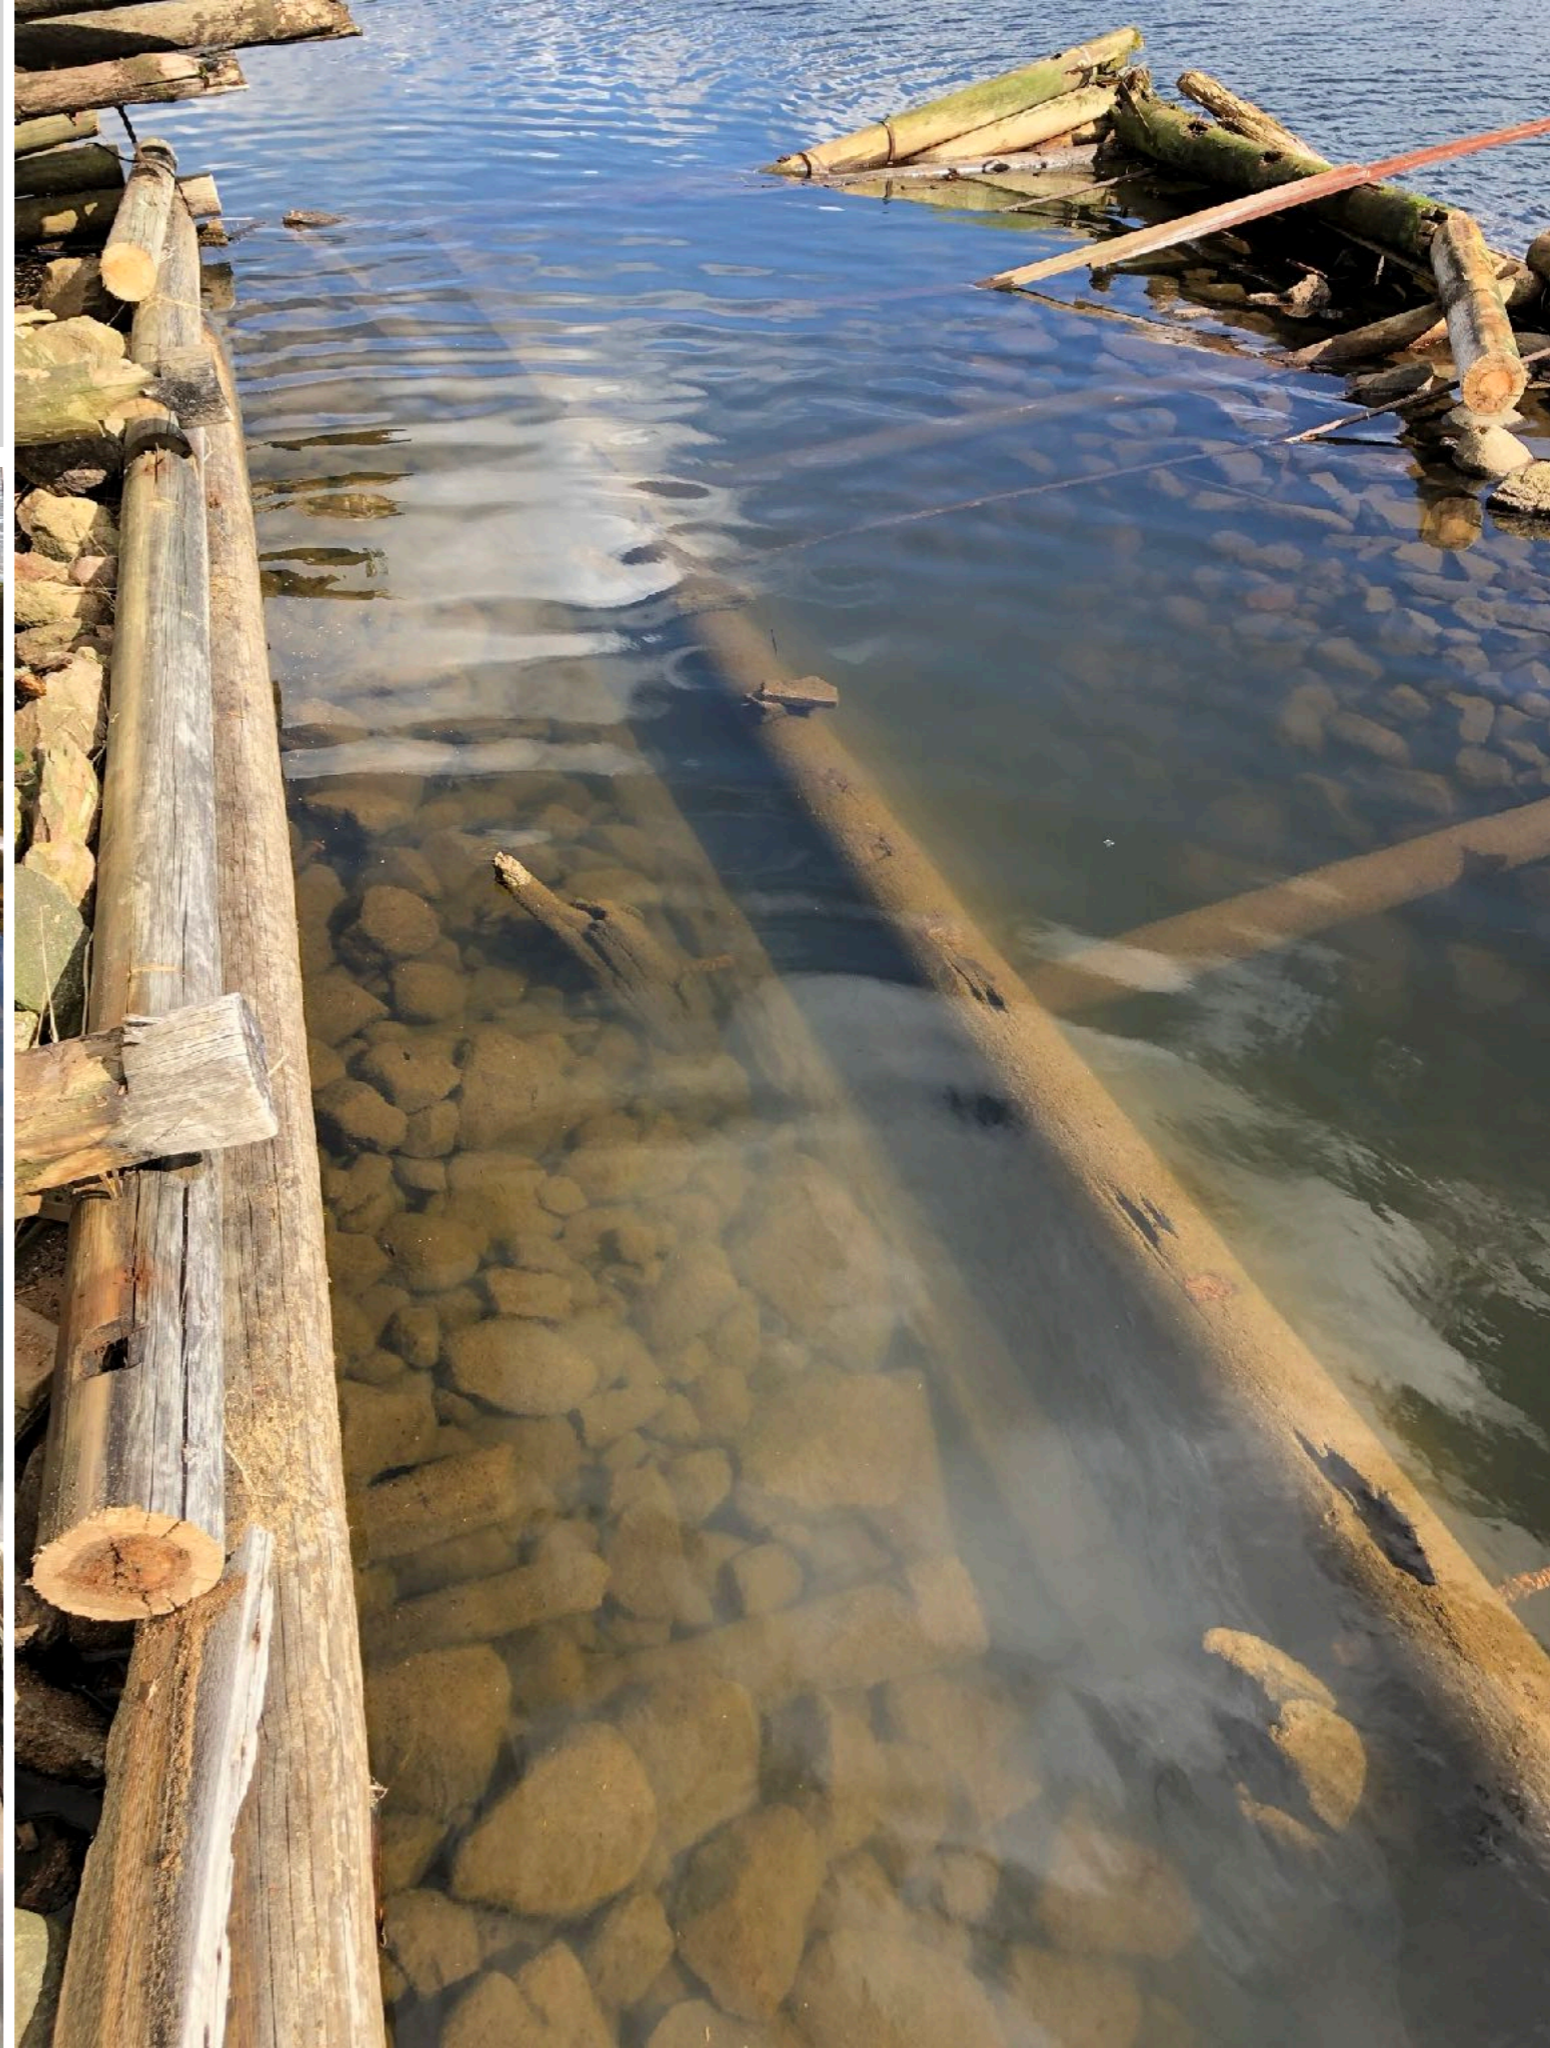
Sidscan sonarbild från oktober 2022 efter rivning av bryggans övre delar. Bilderna skall Toklas som sido-vy, där det svarta är vattnet, sett från båten 10 från bryggan, inte sett uppifrån!

Man ser tydligt att det är stenmassor utanför kistorna, nästan som om de äldre kistorna står ovanpå ett äldre stenröse, eller att kan tippat sten för att hindra kistorna att falla samman?

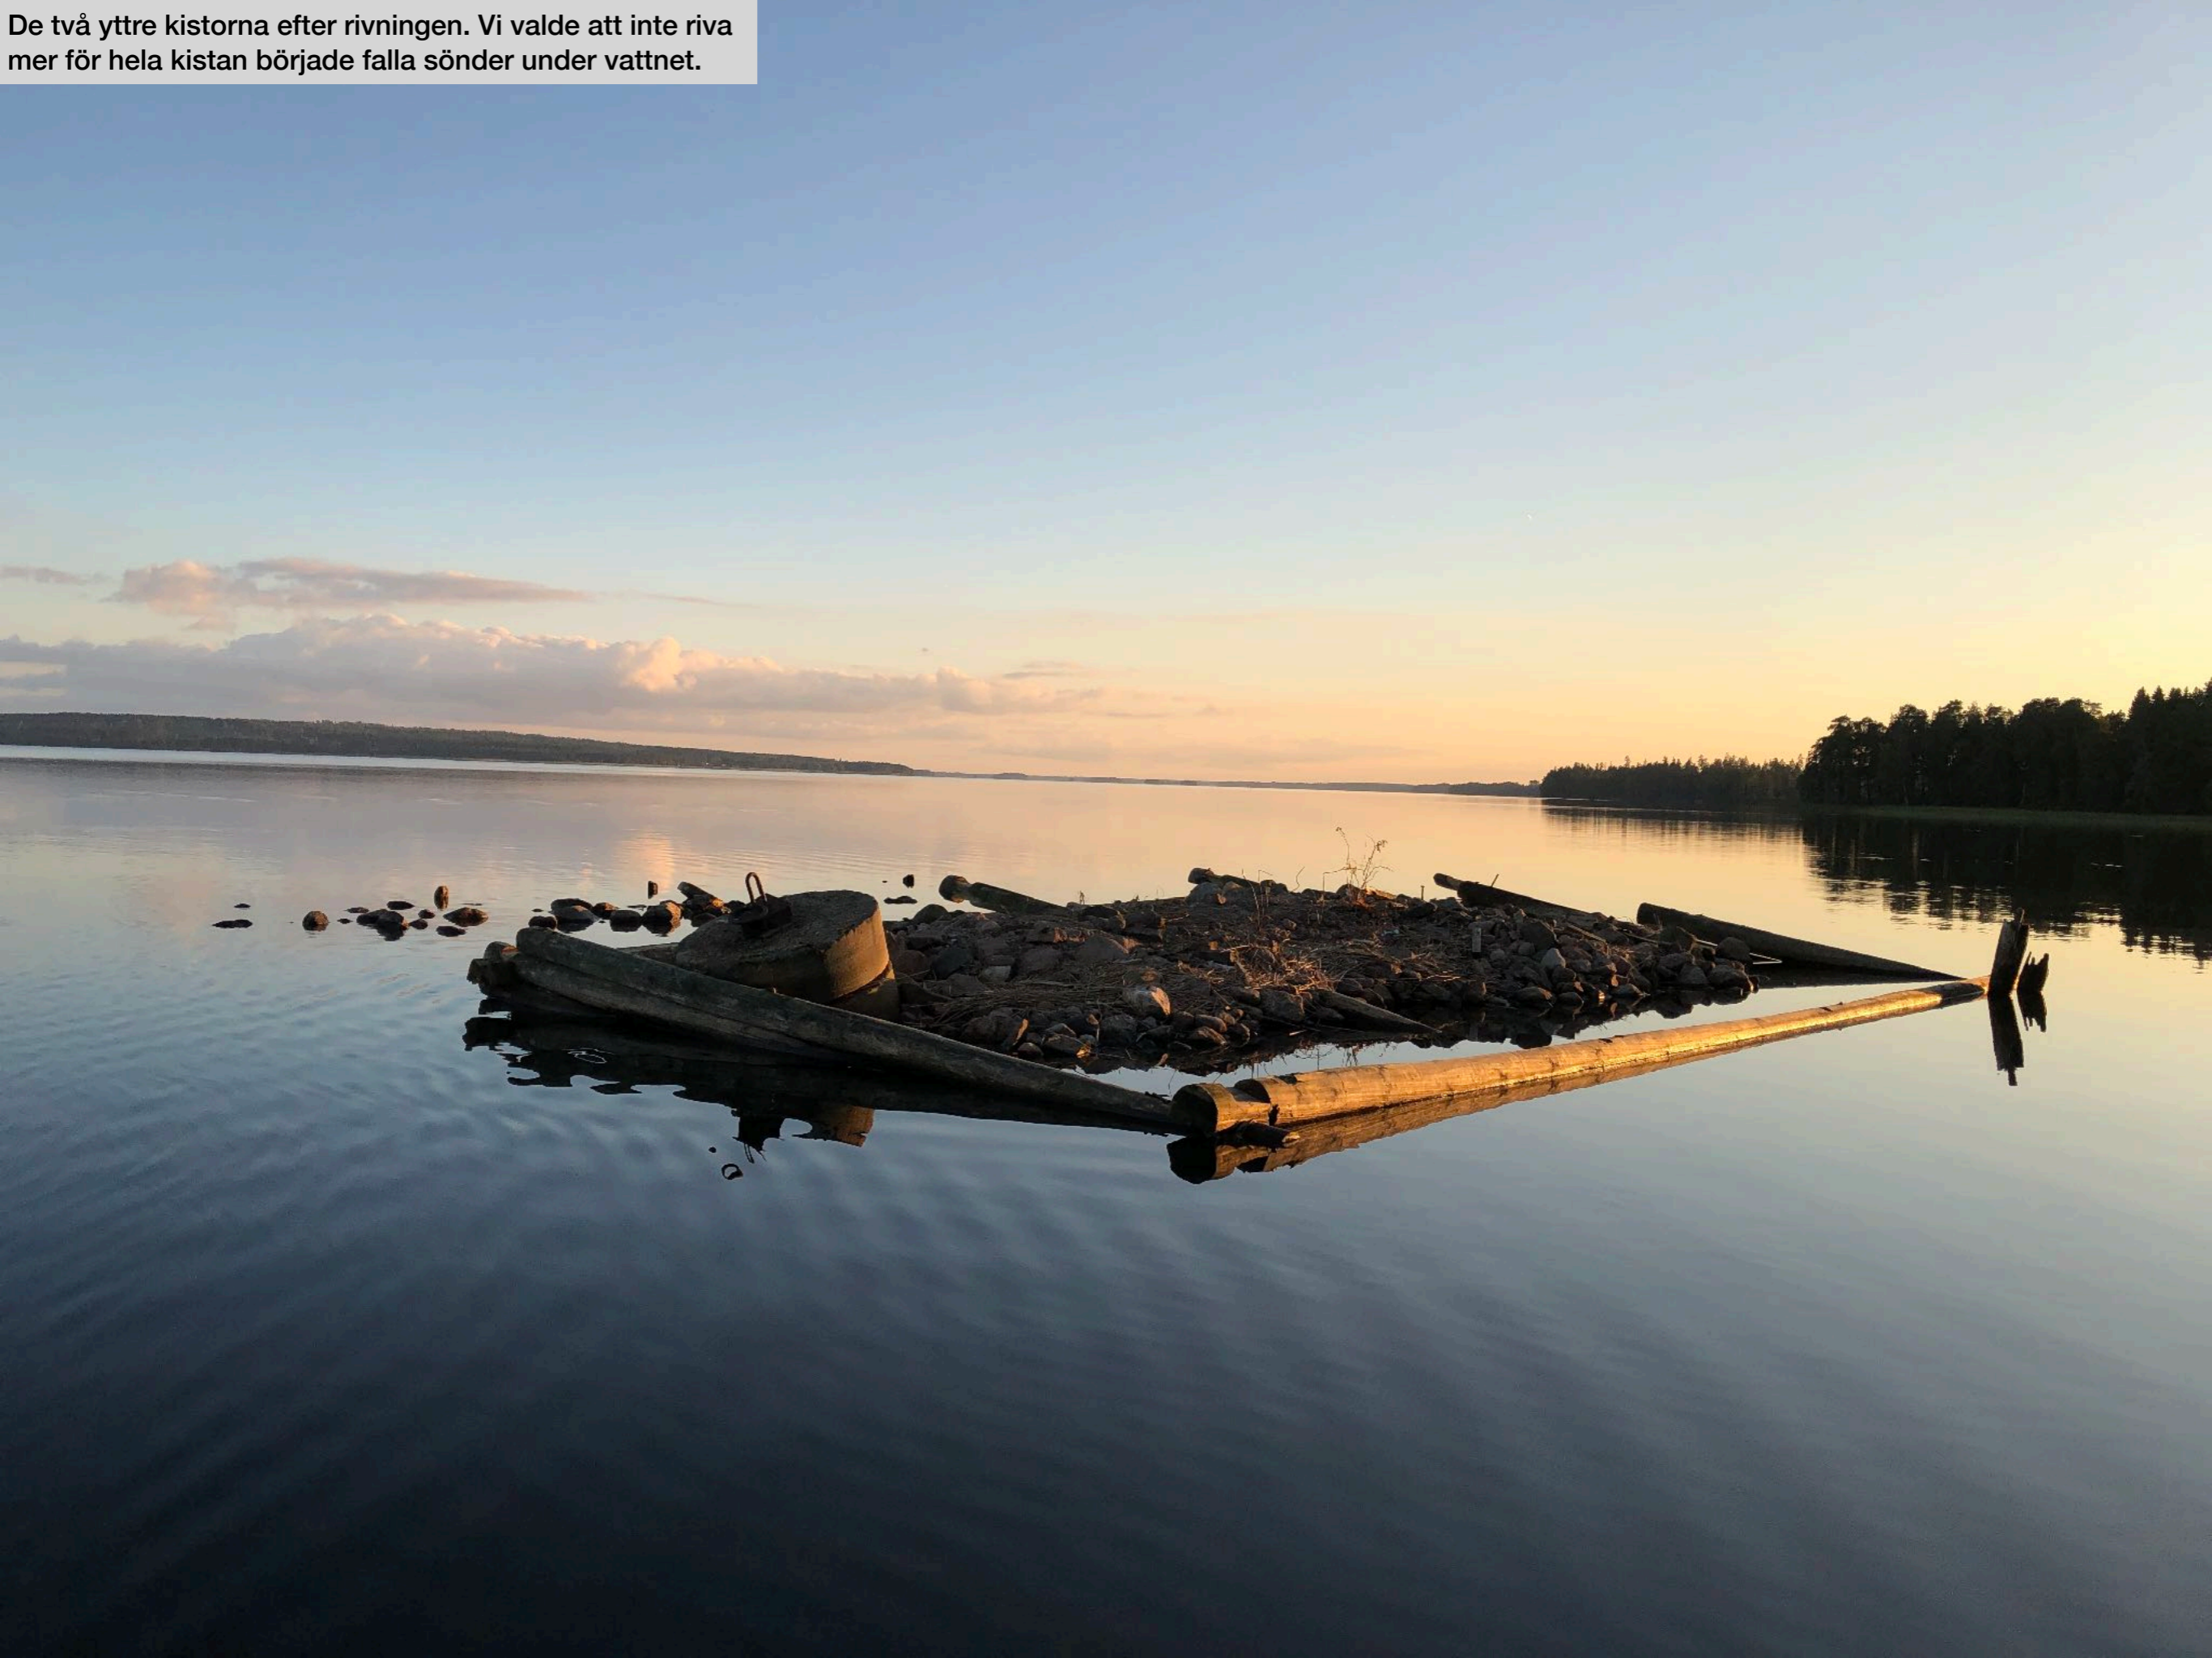
Bryggan kan nu beträdas säkert igen, om än i stympad skala.
Den inre kistan står huset på och var i bättre skick än de två yttre.

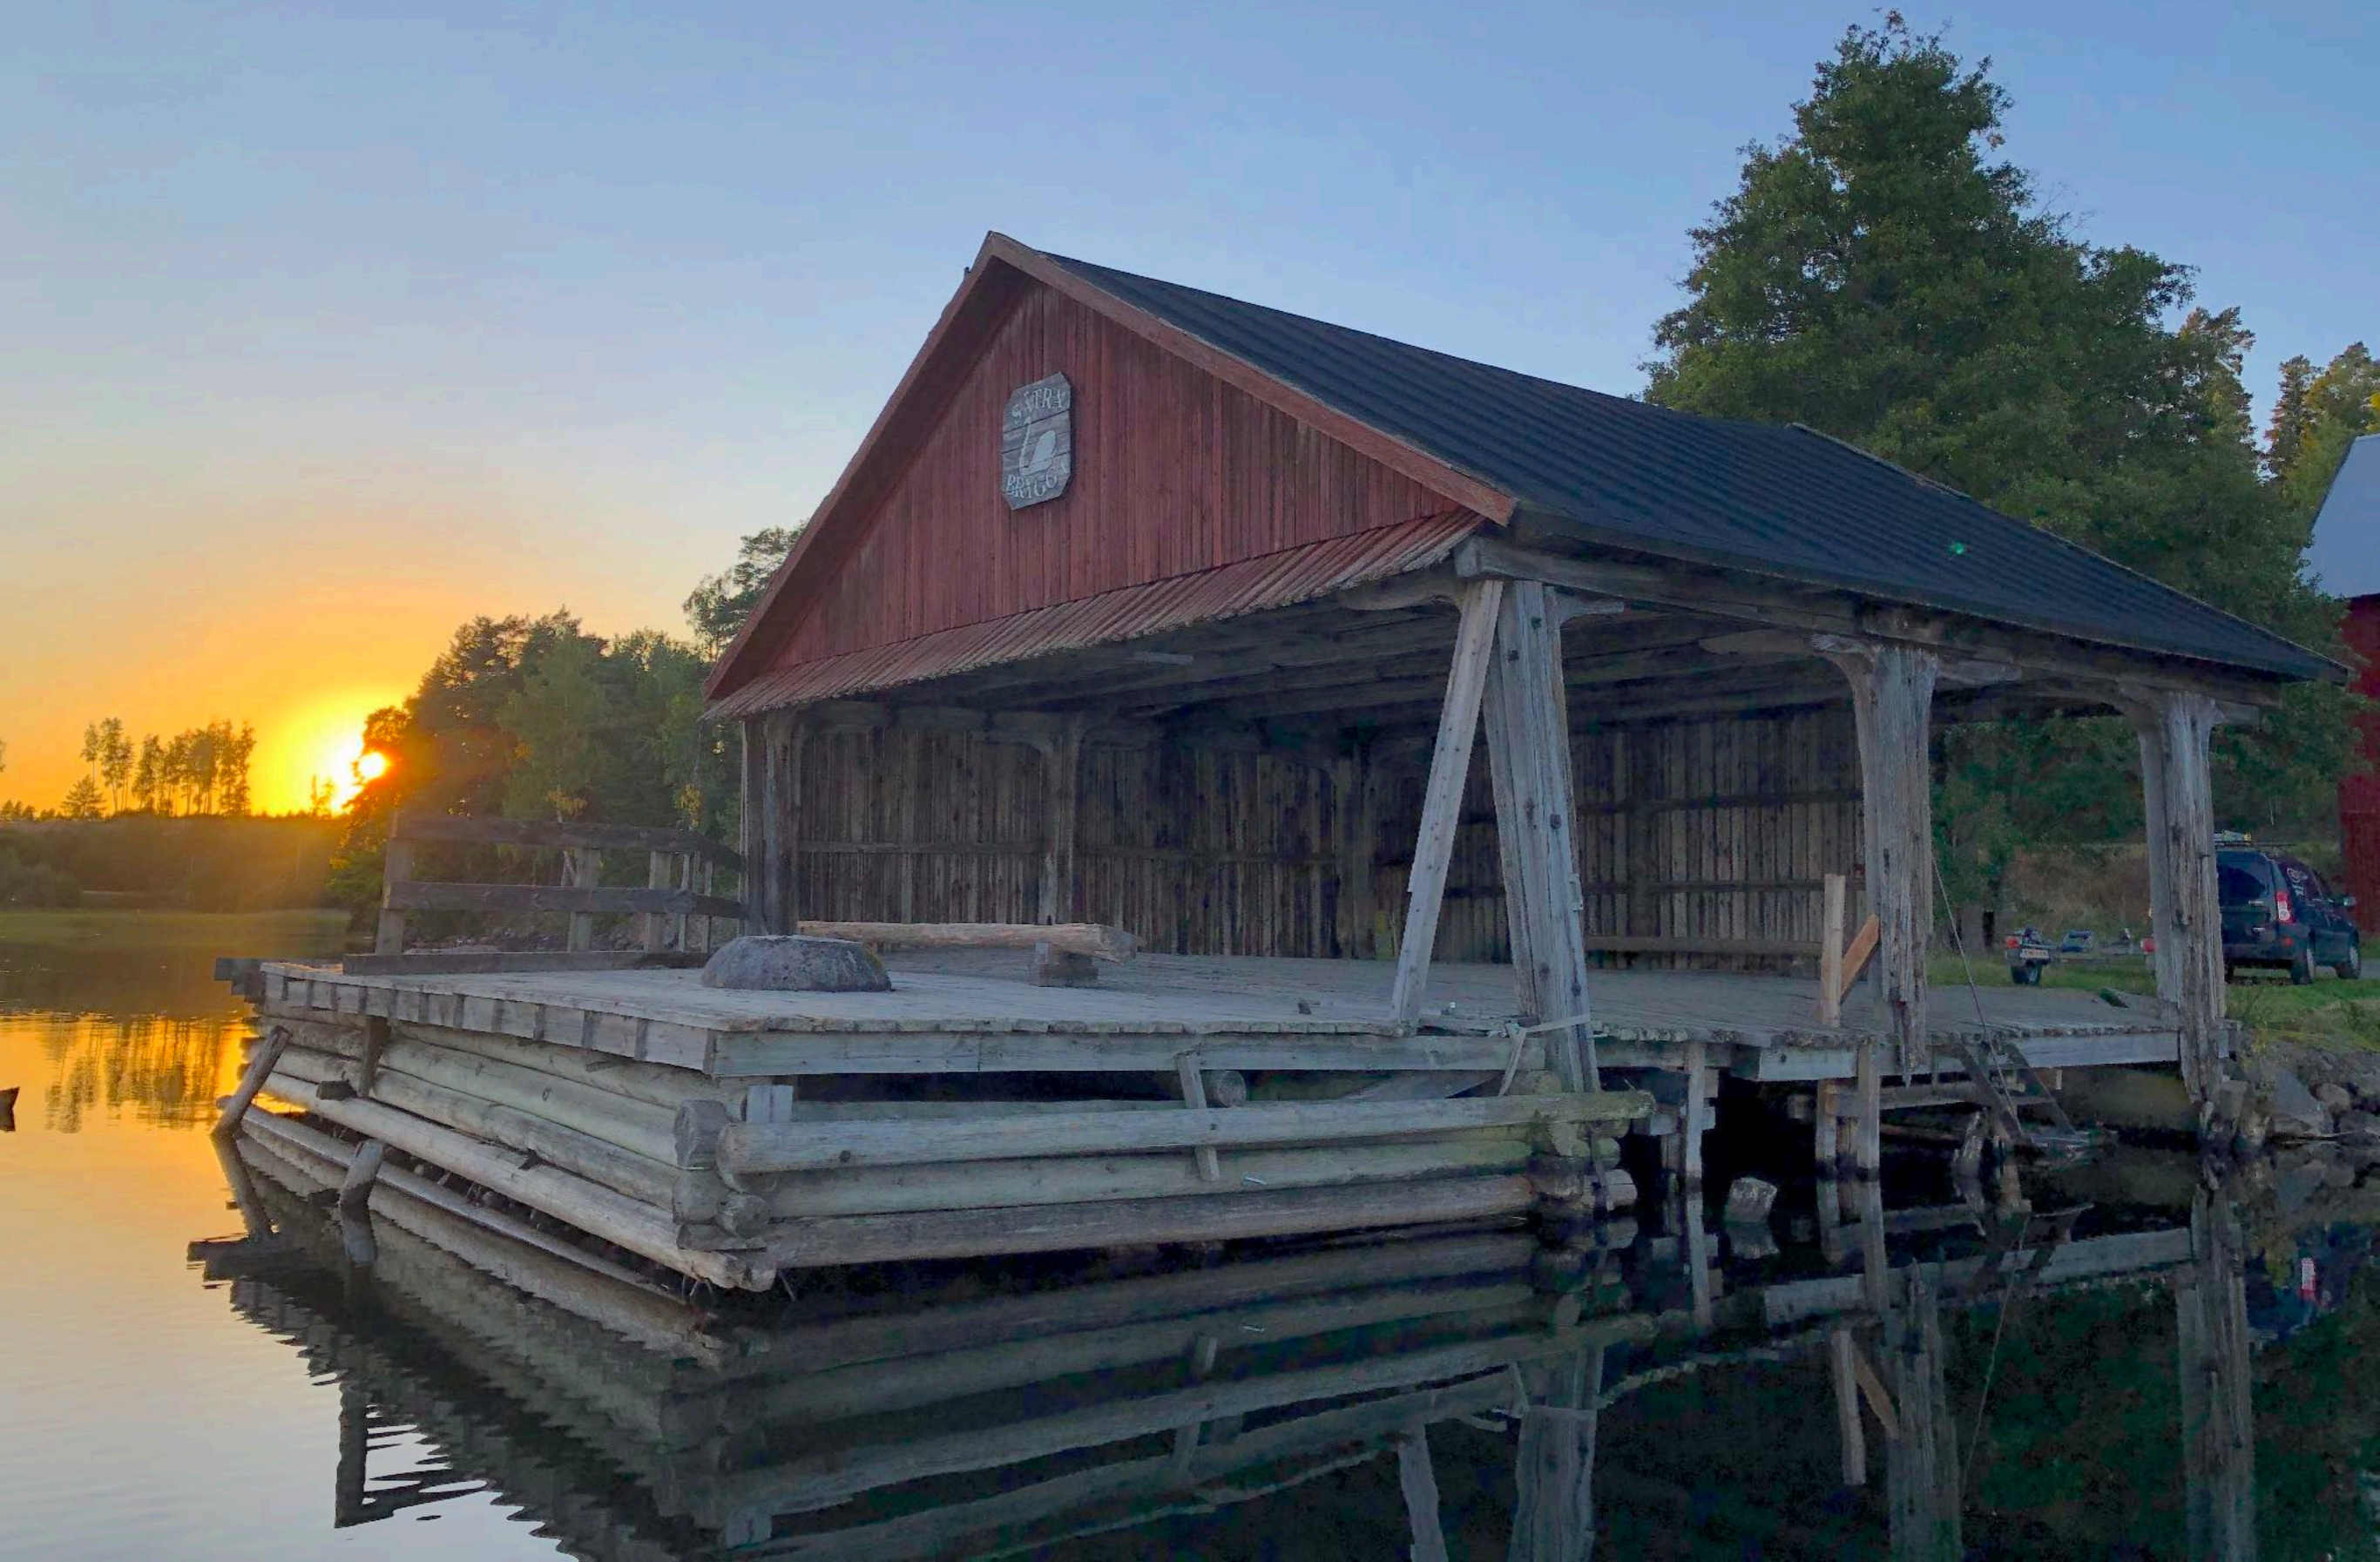
Arbetet har avslutats och resterna under vattnet står kvar. En sista ram på en av kistorna riskerade att rasera underliggande kista, så den lämnades kvar till den fortsatta renoveringen.
