# RENOVERING TAK SJÖTORPS BYGDEGÅRD

HANTVERKSDOKUMENTATION

BJÖRN FRODIN 12 JULI 2023

Arbetet utfördes april-maj 2023

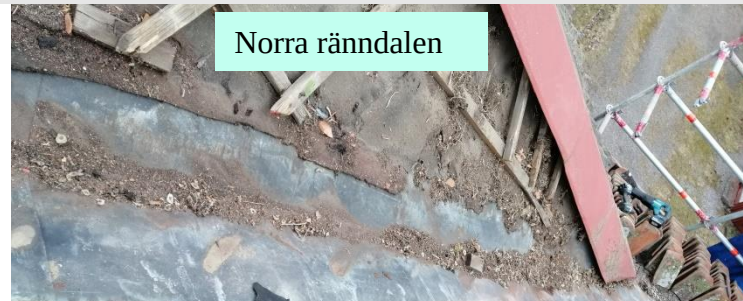
Allt tegel, läkt och underlagspapp togs bort på sadeltaket och det anslutande octagontaket. Som man kunde gissa så fanns mindre rötskador i ränndalarna. Men inte av allvarligare art än att det skulle kunna lagas utan större ingrepp. Södra ränn dalen hade fått ny ränn dalsplåt någon gång i modern tid, troligtvis på grund av läckage. All plåt och papp togs bort för att kunna syna taket noga. Teglet på sadeltaket var av betong som var helt slut. Teglet på octagongelen sparades för återbruk.

Norra ränn dalen

Ränndalarna lappades och lagades med bräder och spik av likvärdig sort som originalet. Gran- och furubräder spikade med klipp- och trådspik.

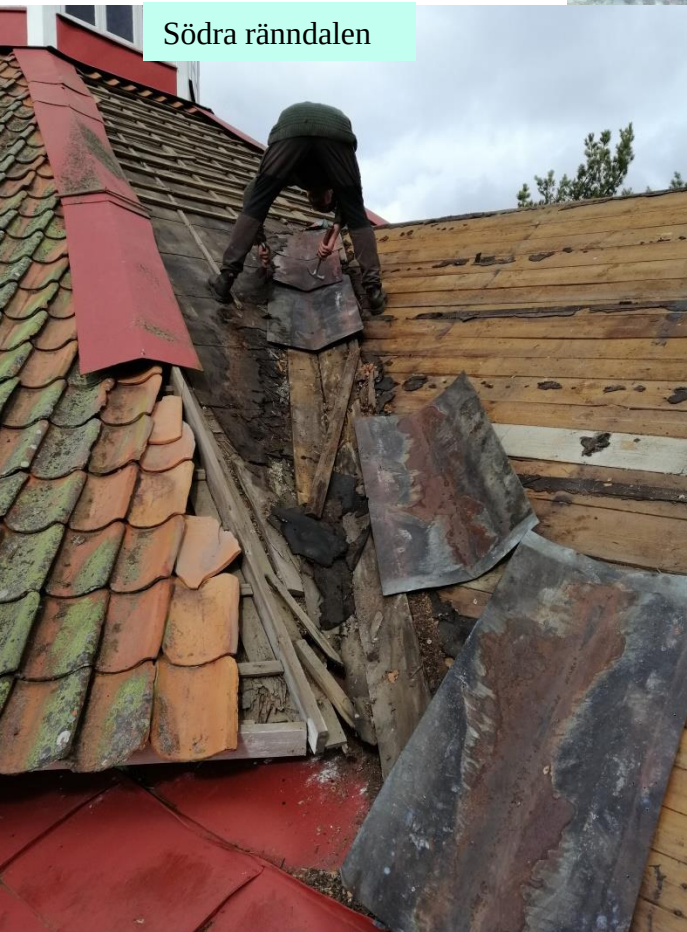
Södra ränn dalen

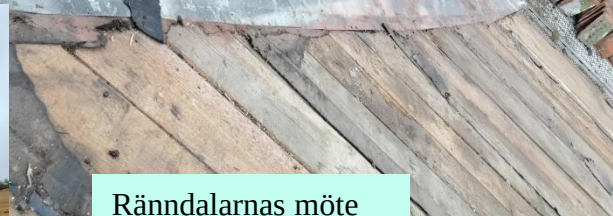
Ränn dalarnas möte

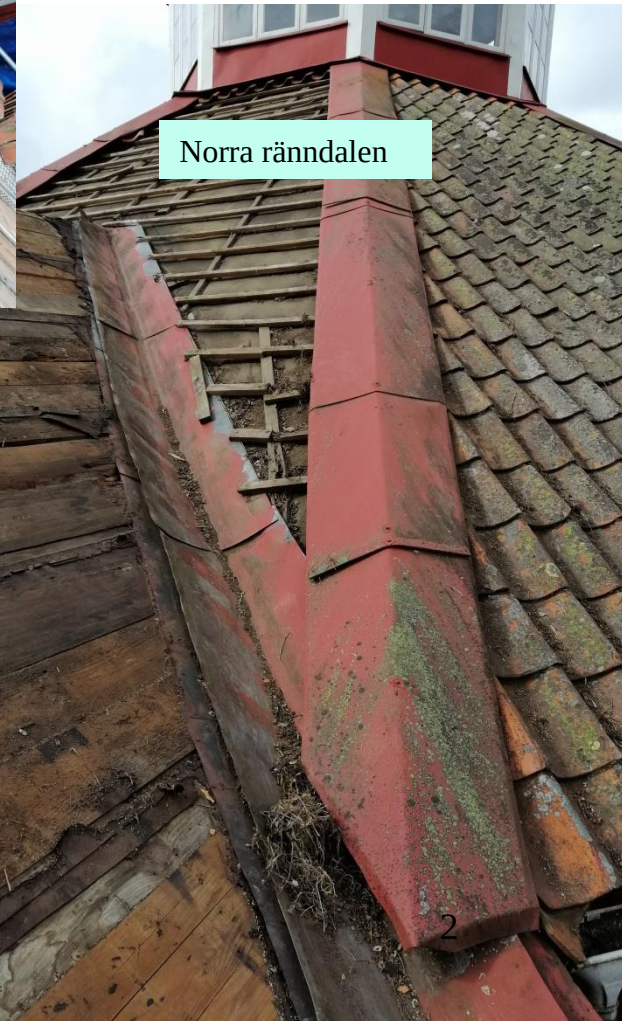
Norra ränn dalen

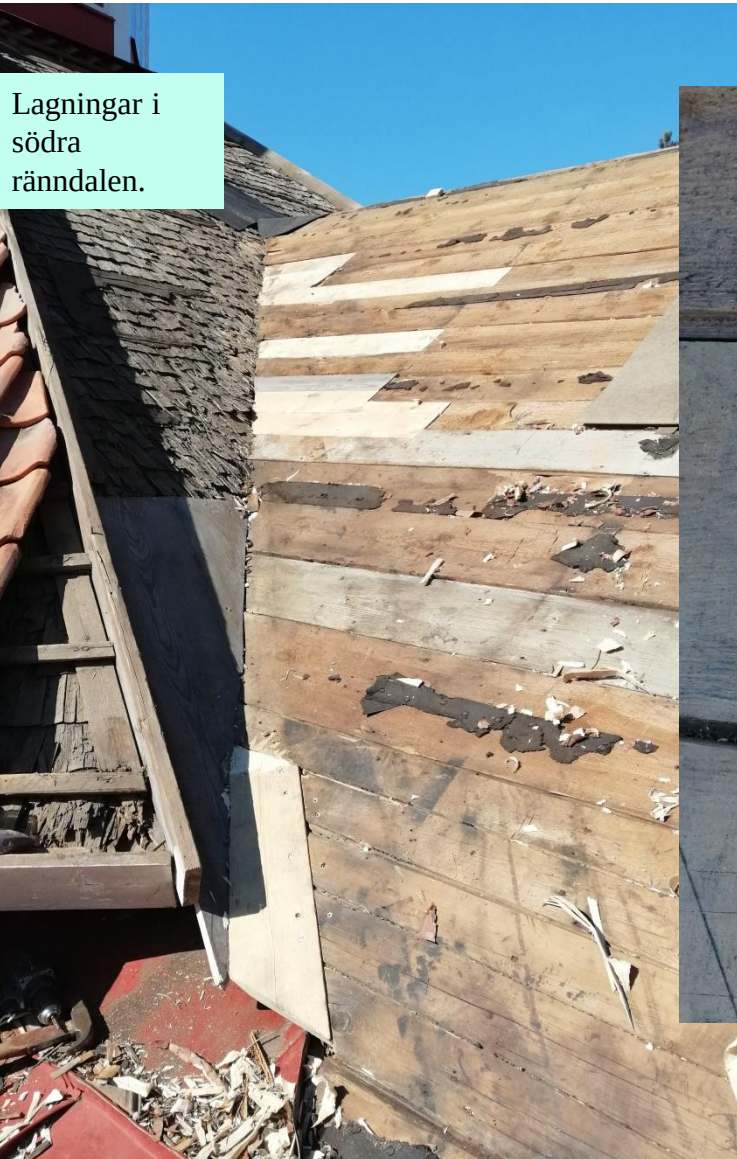
Lagningar i  
södra  
ränn dalen.

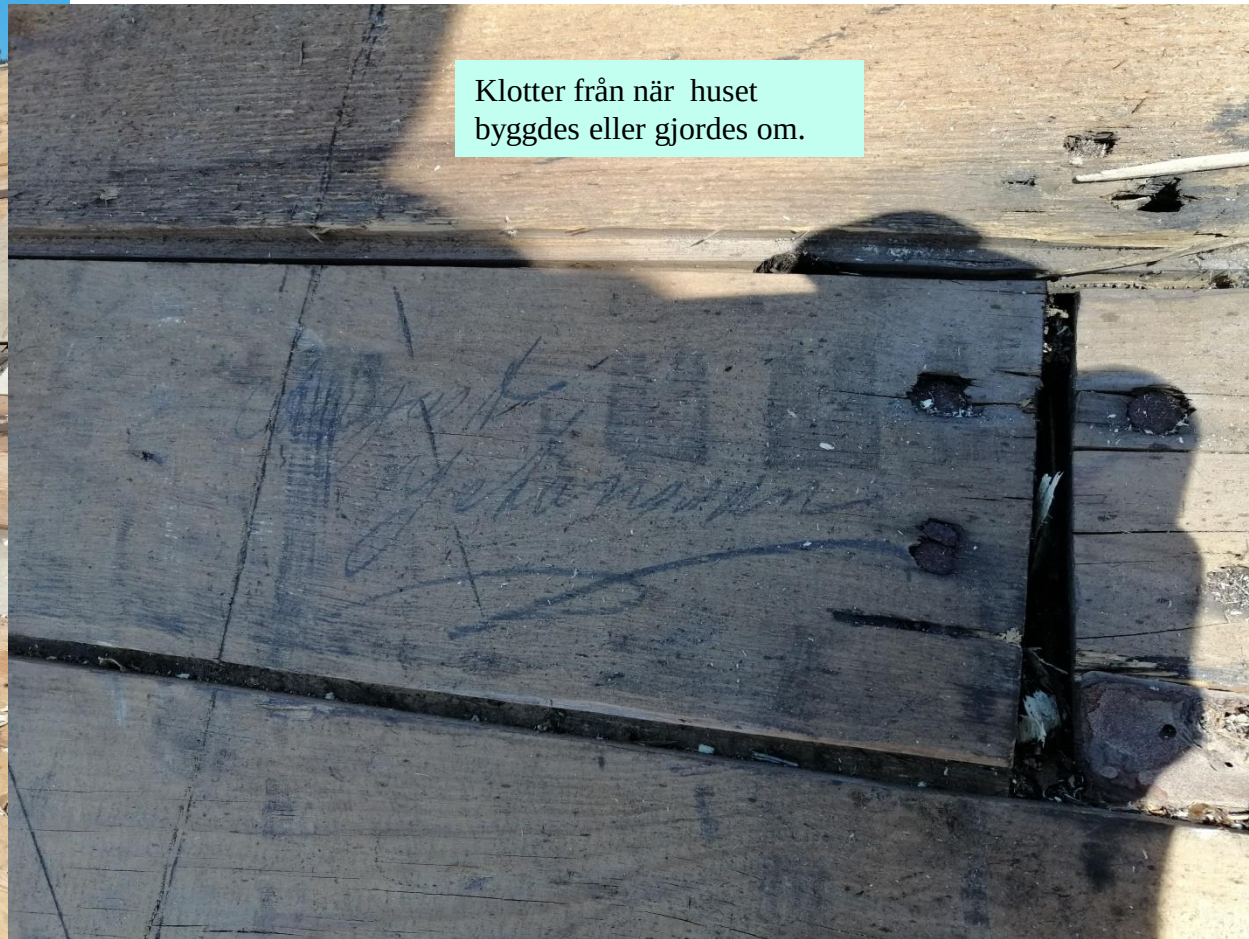
Eftersom husdelen med sadeltaket är äldst kan man dra slutsatsen att taket på denna del har höjts eller gjorts om någon gång i samband med att octagondelen har tillkommit. Detta kan konstateras eftersom sadeltaket ansluter mot octagontaket.

Klotter från när huset  
byggdes eller gjordes om.

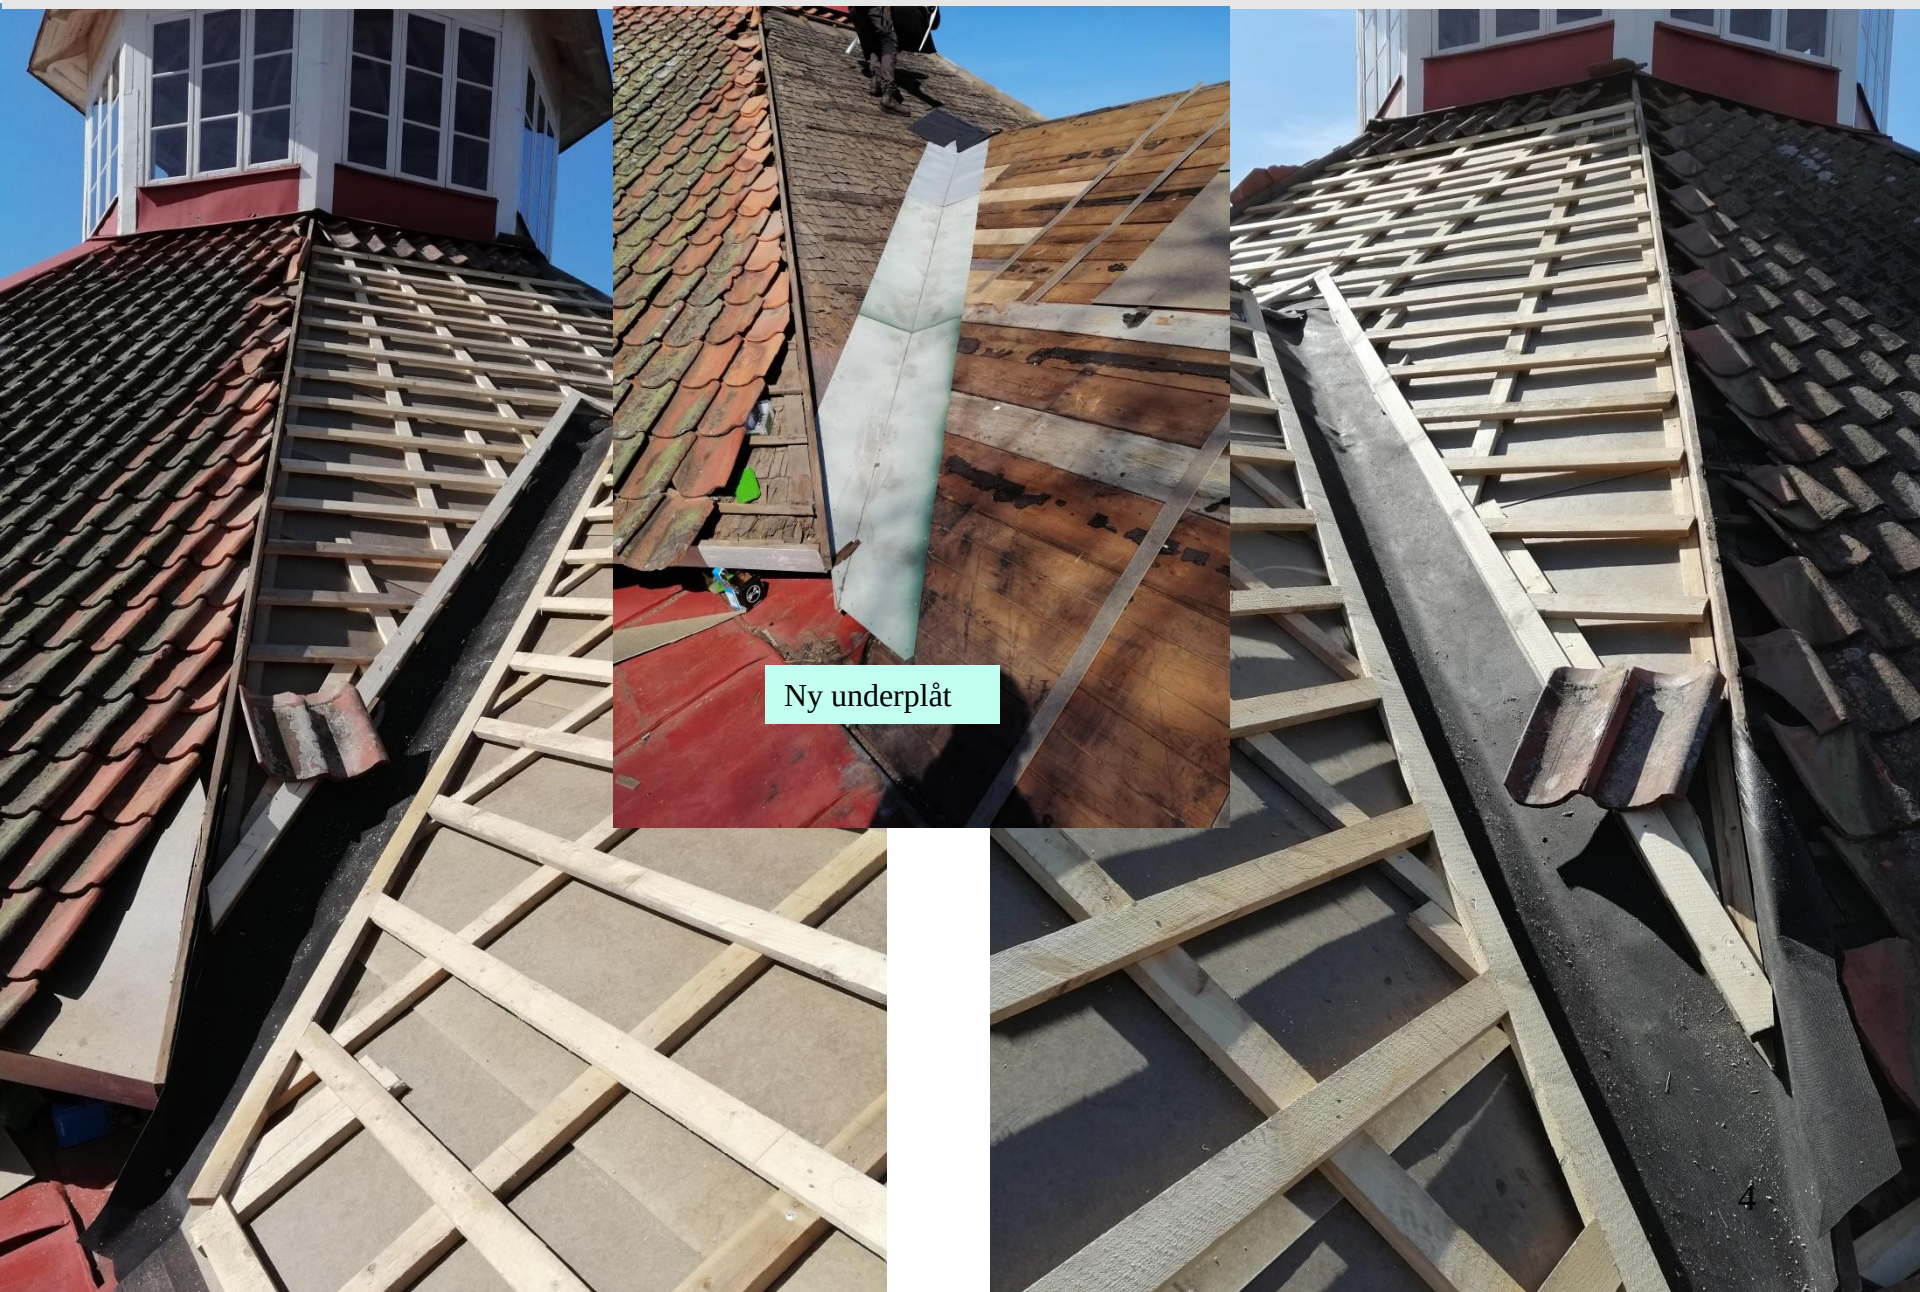
Hela sadeltaket och anslutande octagontak täcktes med oljehärdad masonite. I rännalarna ligger först nya underplåtar och ovanpå detta en moderna underlagsduk. Allt läktades med gränsläkt av dimension 1"3.

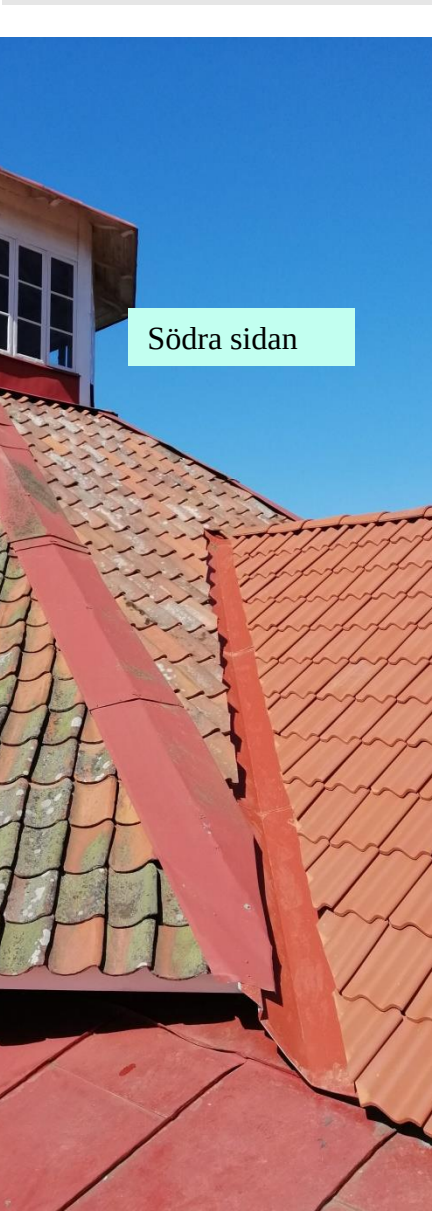
Rännalarna fick nya plåtar, detta arbetet utfördes av KAEFER i Mariestad. Nytt tegel lades på sadeltaket, fabrikat Höjslev 2-kupigt. Randsoner fästes med pannkrok. På anslutande ocktagondel lades ett begagnat 1-kupigt tegel med lite andra mått än på övriga octagondelen. Detta för att få några extra reservpannor till resterande octagontak. Vindskivor och fotbräder byttes mot nya. Dessa målades med bruten vit linoljefärg. Hängrännor och vindskiveplåtar återanvändes.

Södra sidan

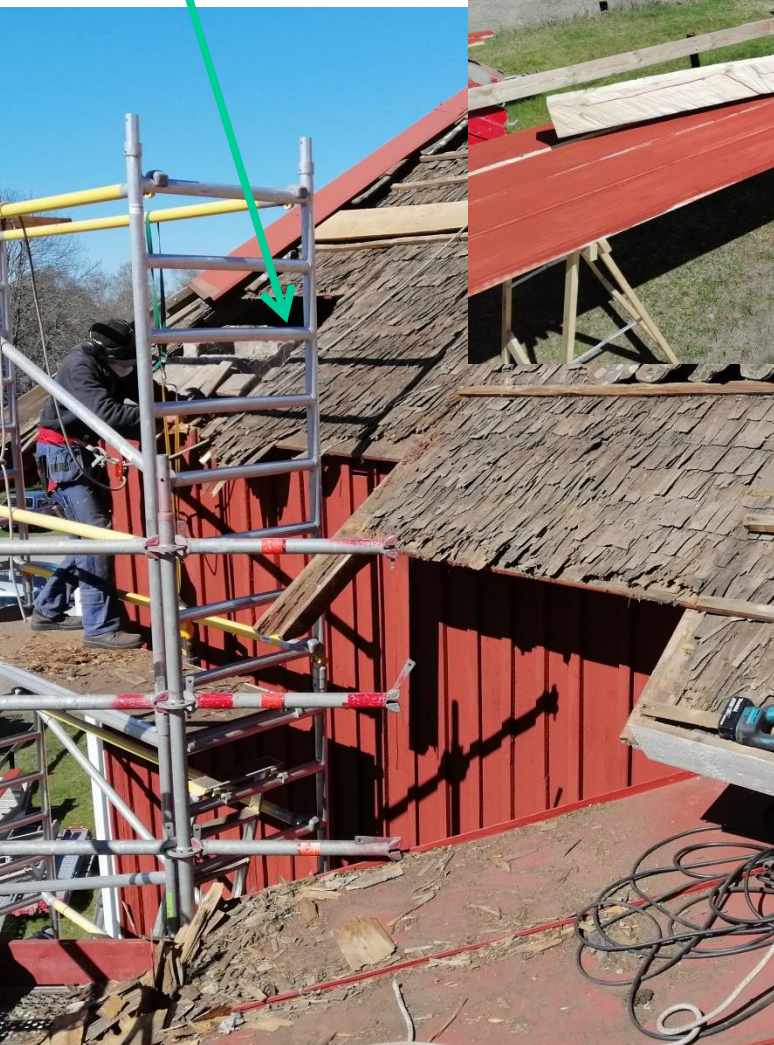
På octagontaket gjordes en översyn av tegelpannor och läkt. Defekta pannor och läkt byttes mot nya. Arbetet utföres av Bella, Jonatan och Alexander. På ett takfall på södra sidan upptäcktes en större rötskada i närheten av där skorstenen en gång i tiden har kommit upp. Här fick en större lagning utföras där även en taksparre delvis fick bytas. Hyvlade stickespån spikades åter som underlagstak och ny tegelläkt av dimension 1"3 spikades ovanpå detta. Det gamla teglet lades tillbaka. Ny fotbräda blev det med.

Gammal murstock

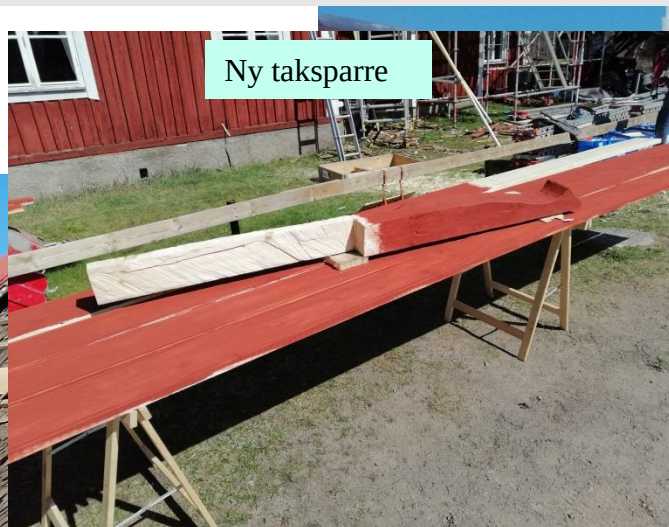
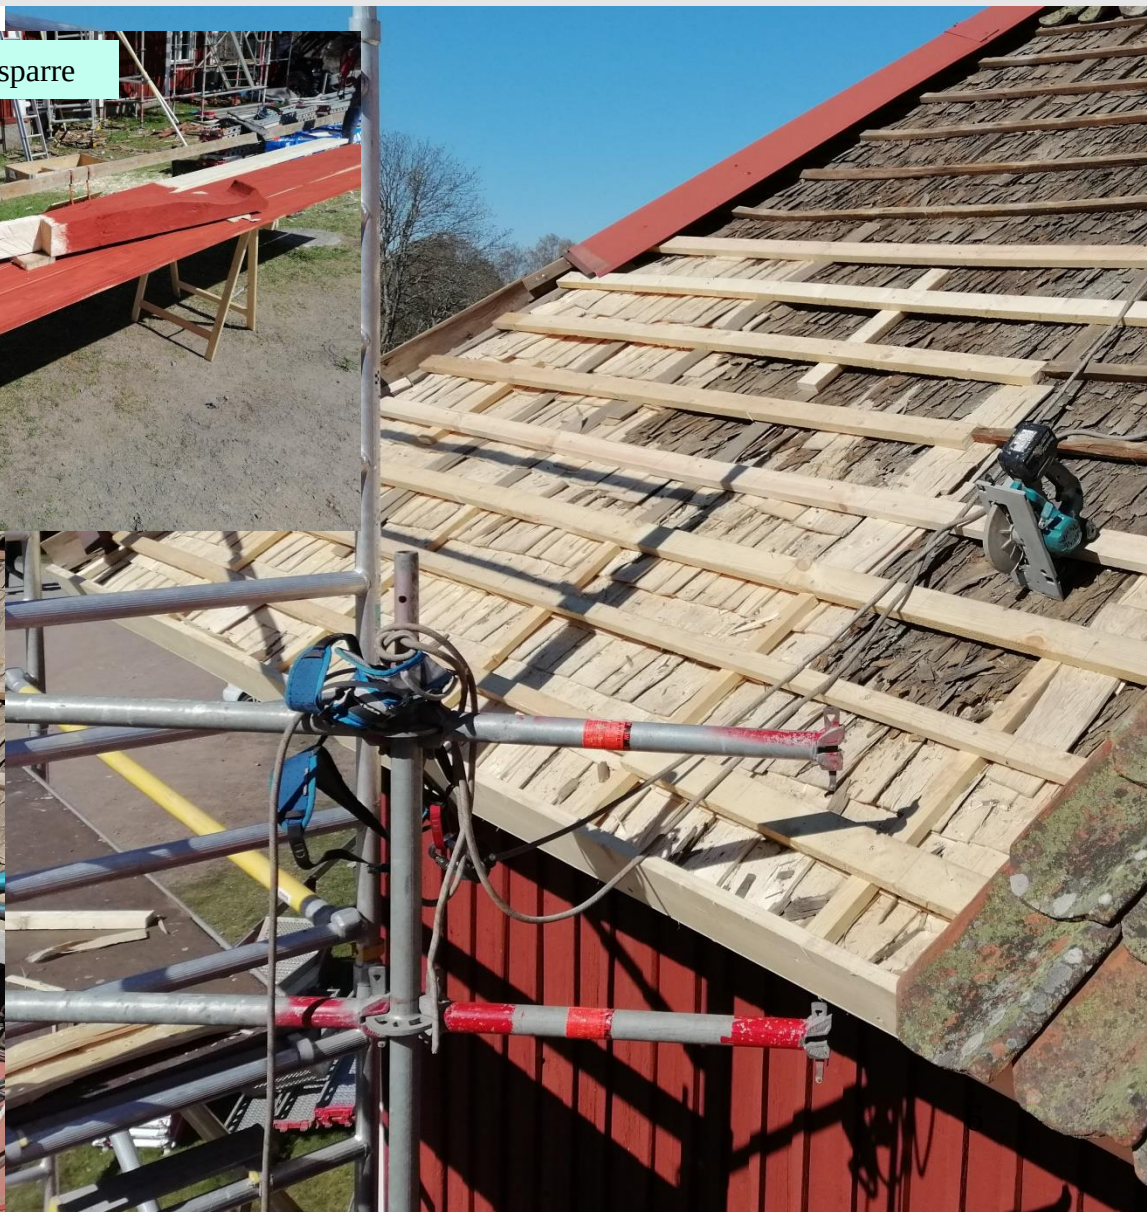
Ny taksparre

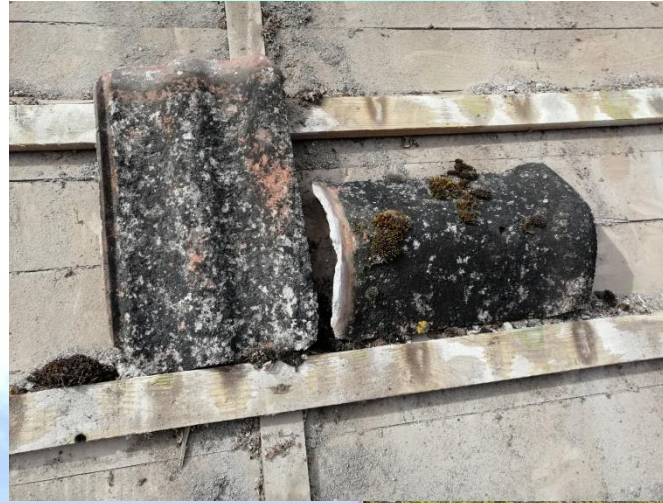
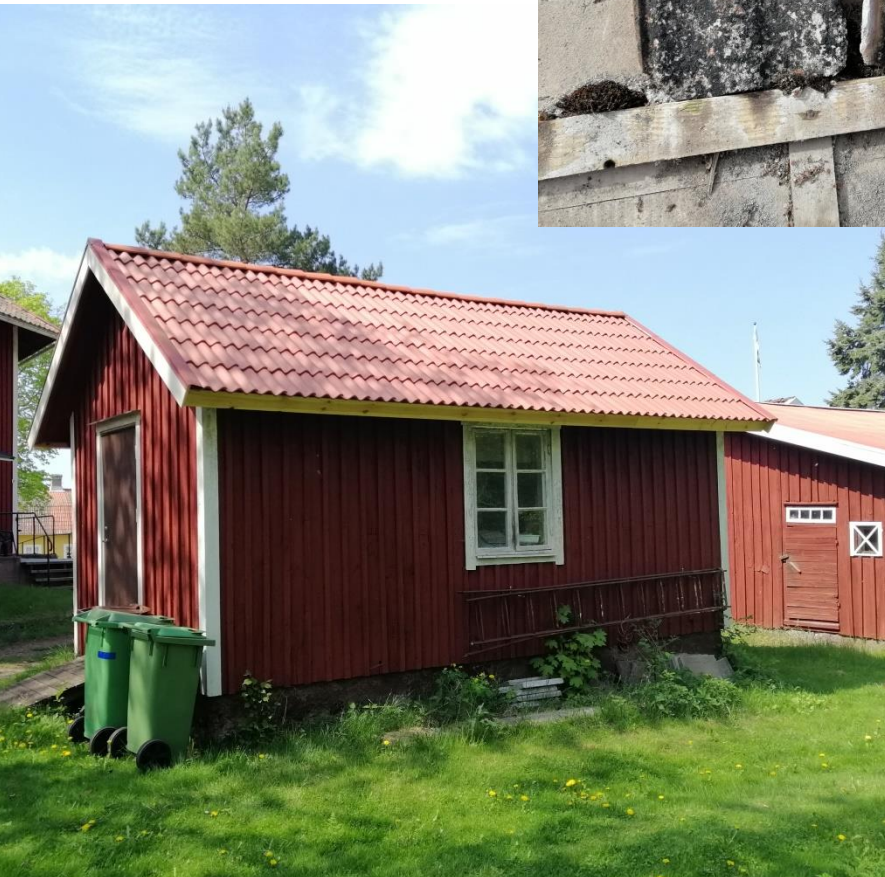
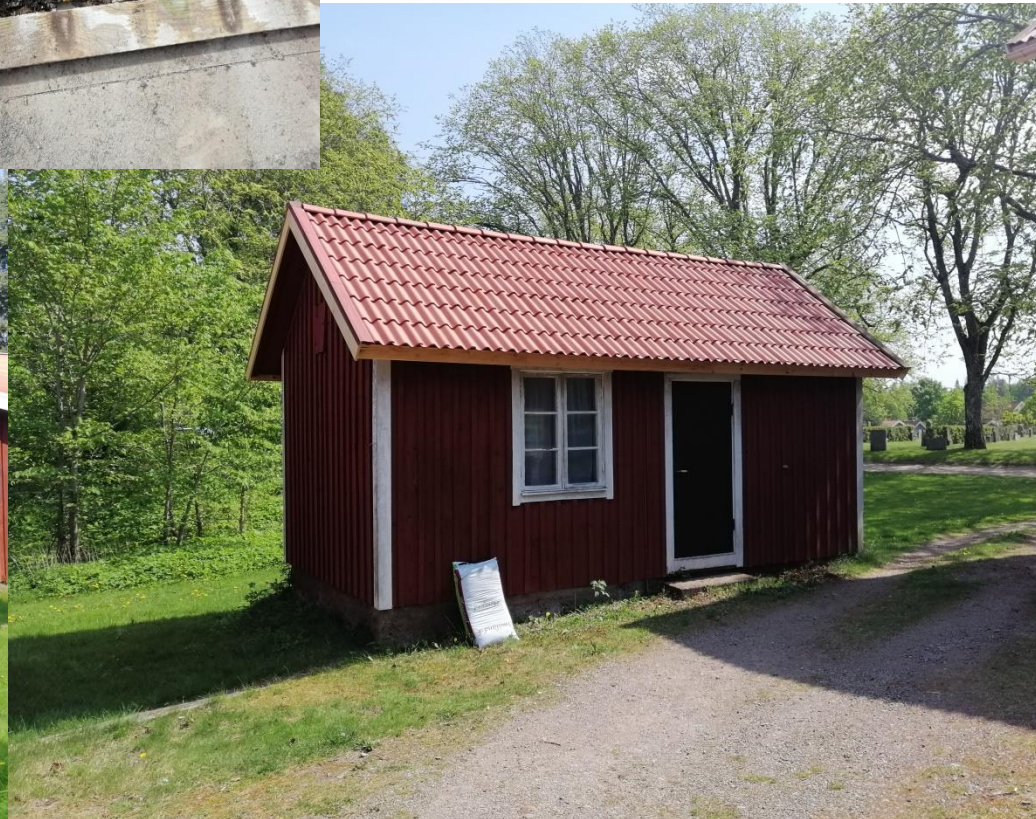
Den lilla boden som tillhör bygdegården fick även den ny taktäckning. De gamla betongpannorna var helt slut. När pannorna togs bort upptäcktes att det inte fanns någon duk eller masonite på taket. Läten var spikad direkt på råsponsen och hade klarat sig utan några direkta skador. Lite vågat men det hade fungerat. Nu blev det oljehärdad masonite innan 1"3 läkt och Höjslev 2-kupigt tegel. Fotbrädor och vindskivor byttes mot nya. Vindskiveplåtar återanvändes.

Läkt direkt på råspons!!
