# PM Strängnäs kvarn - Reparation av skadad hjärtstock

*Av Mattias Hallgren, HHAB & Mattias Malmros, Båthantverkarna*

## Pm Strängnäs kvarn, reparation hjärtstocken, juni 2023

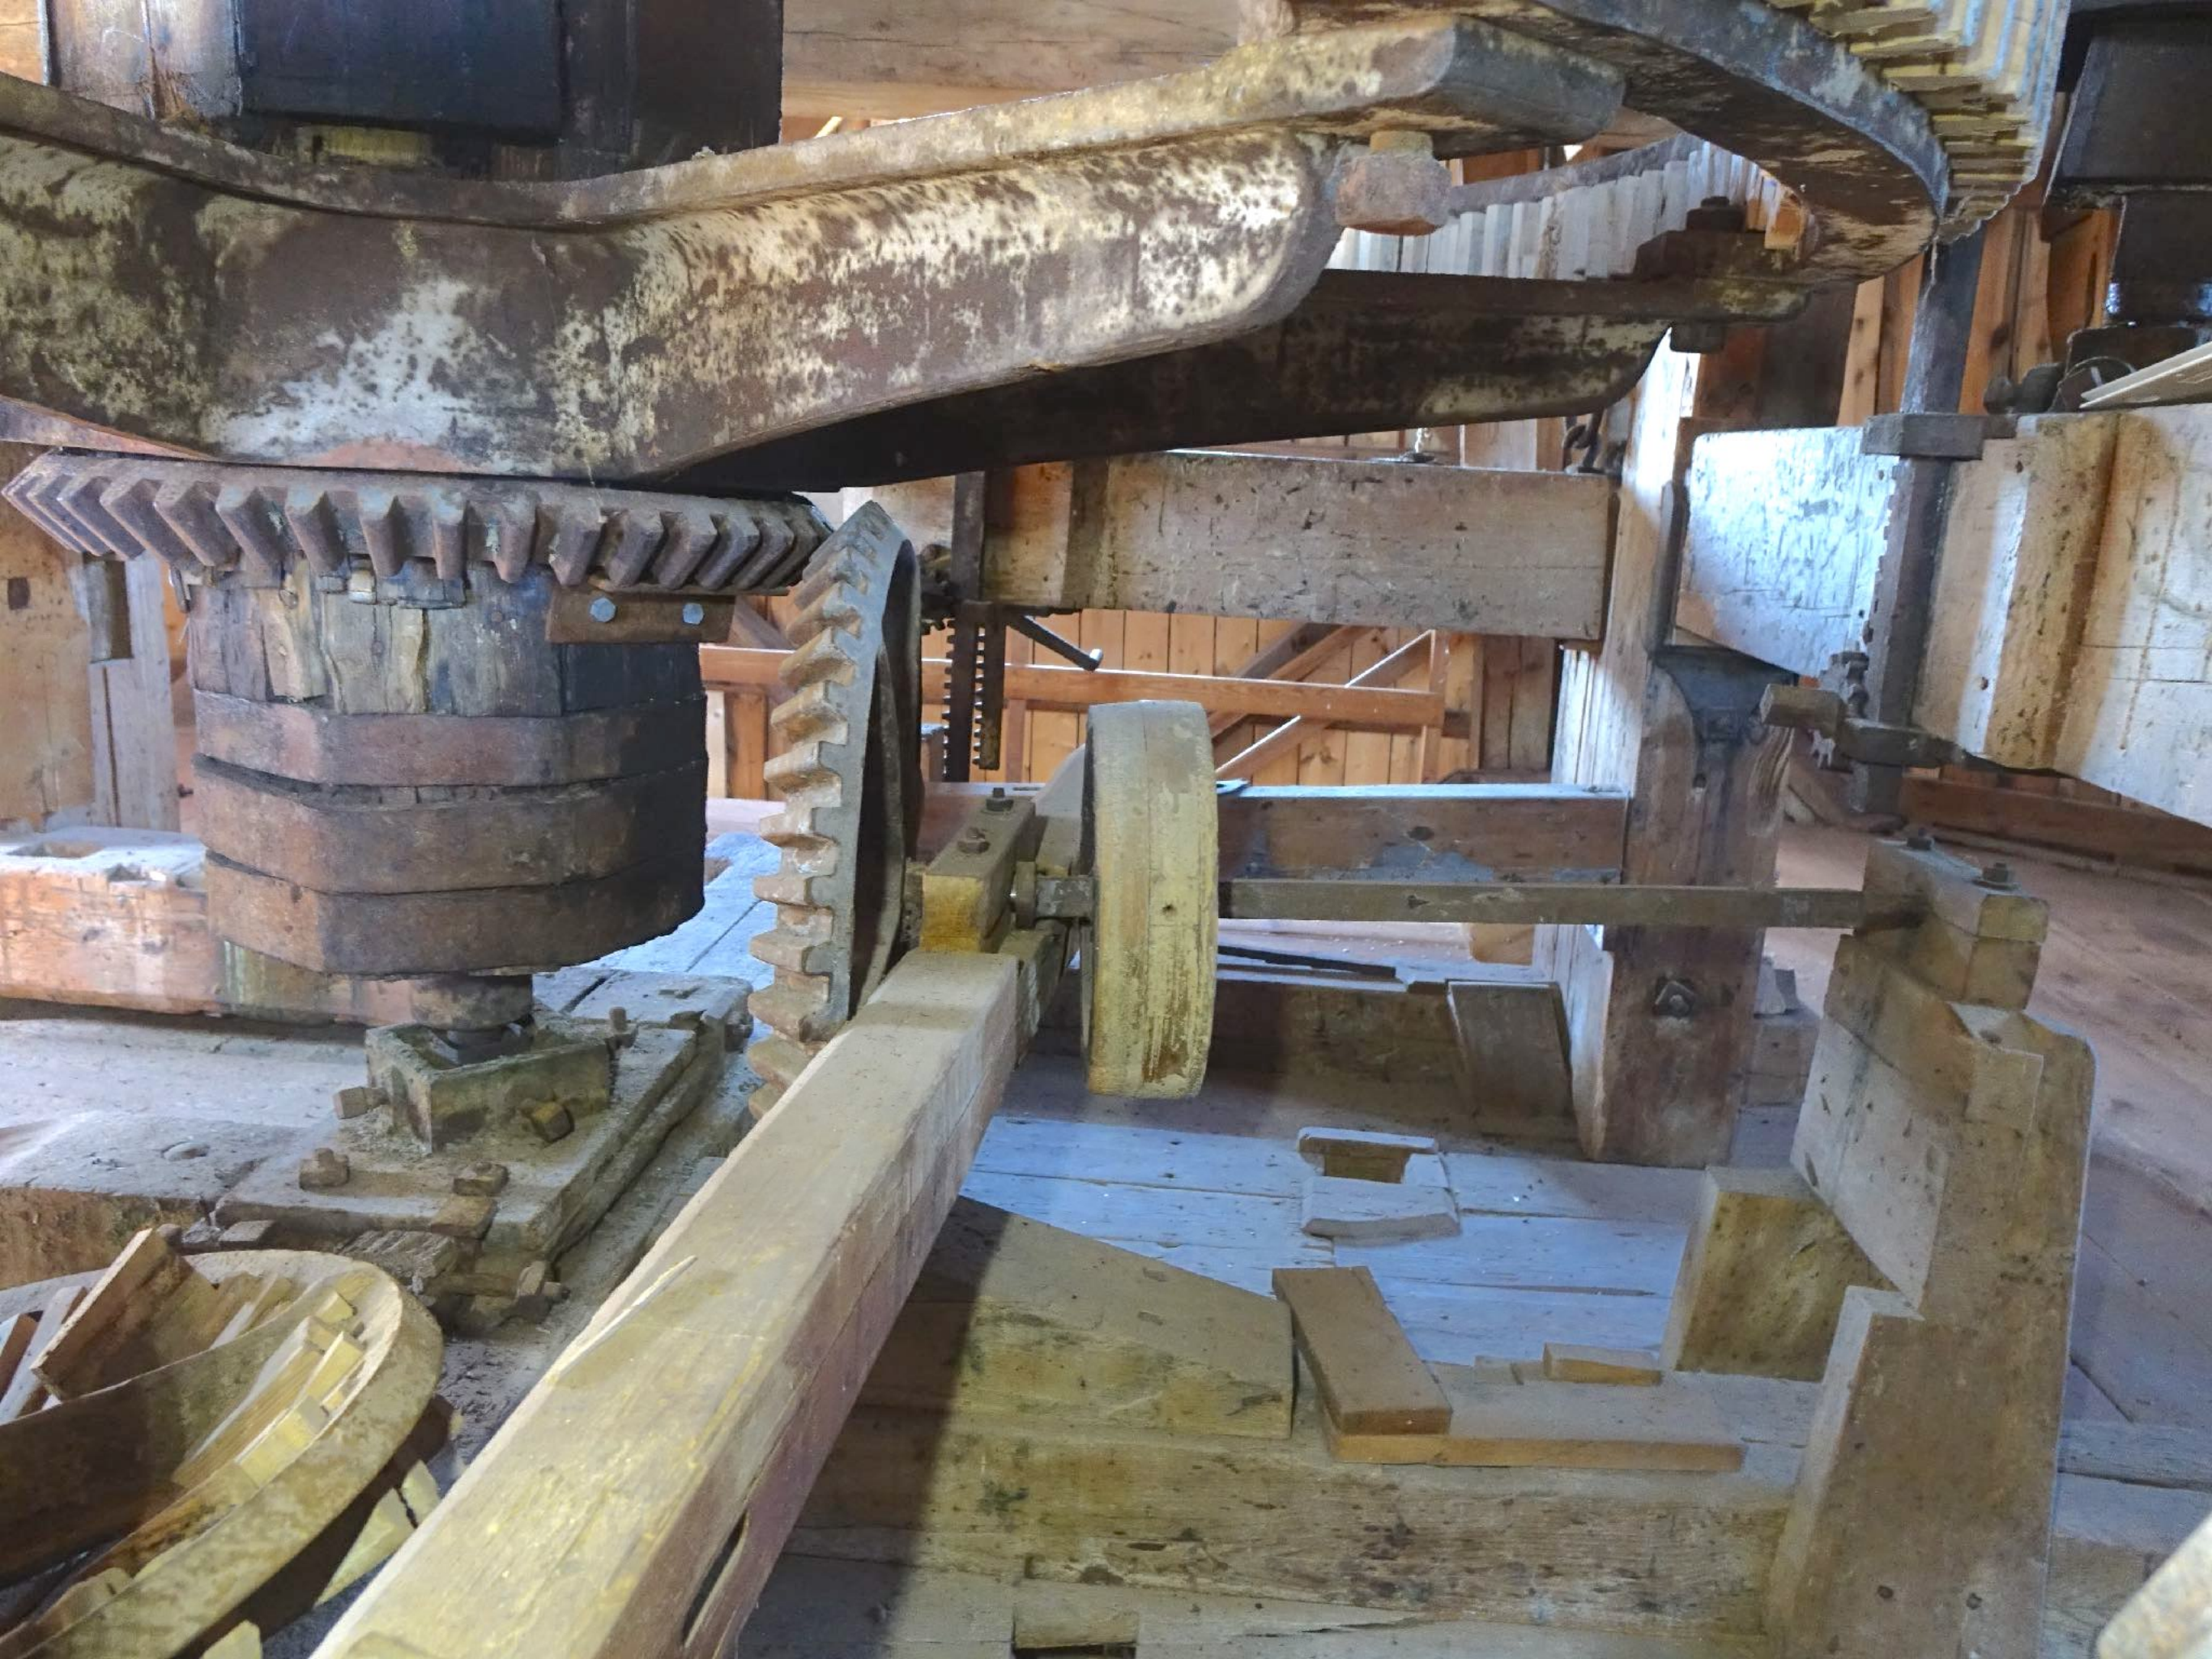
- \* Vi riggade upp lyftanordning för att frikoppla stjärnhjulet från hjärtstocken och kunna sänka ner hjulet så skadorna kunde blottläggas.
- \* Under hjulet sitter ett vinkeldrev som tidigare drivit slungsiktarna, men där mekanismen delvis var bortplockad. Detta drev hängde nu på moderna vinkeljärn med fransskruv som är resultatet av att man har troligen saboterat hjulets kilning mot axeln då man satte dit detta extra vinkeldrev. Vi lyckades tillslut få isär drevets halvborst men de rostiga bultarna gav oss mycket motstånd.

- \* Hjärtstocken av 8-kantig ek är fodrad med 3" furuplank för att passa till de stora gjutjärnsdelarna. Kanske är hjärtstocken från den äldre stubbamöllan? Det märkliga var att 4st av de 8st 3" planken var kapade strax över stjärnhjulet och kilningen emellan var nästintill omöjlig att få god. Sen när vinkeldrevet tillkommit har man kapat av kilarna och gjort det omöjligt att driva på kilarna för att få det tunga gjutjärnshjulet att hänga uppe. Haveriet var i stort relaterat till detta, sen att vatten runnit ner från hättan och vingaxeln hela vägen ner till denna punkt och skapat grogrund för svamp o röta i hjärtstocken var sekundärt i sammanhanget.

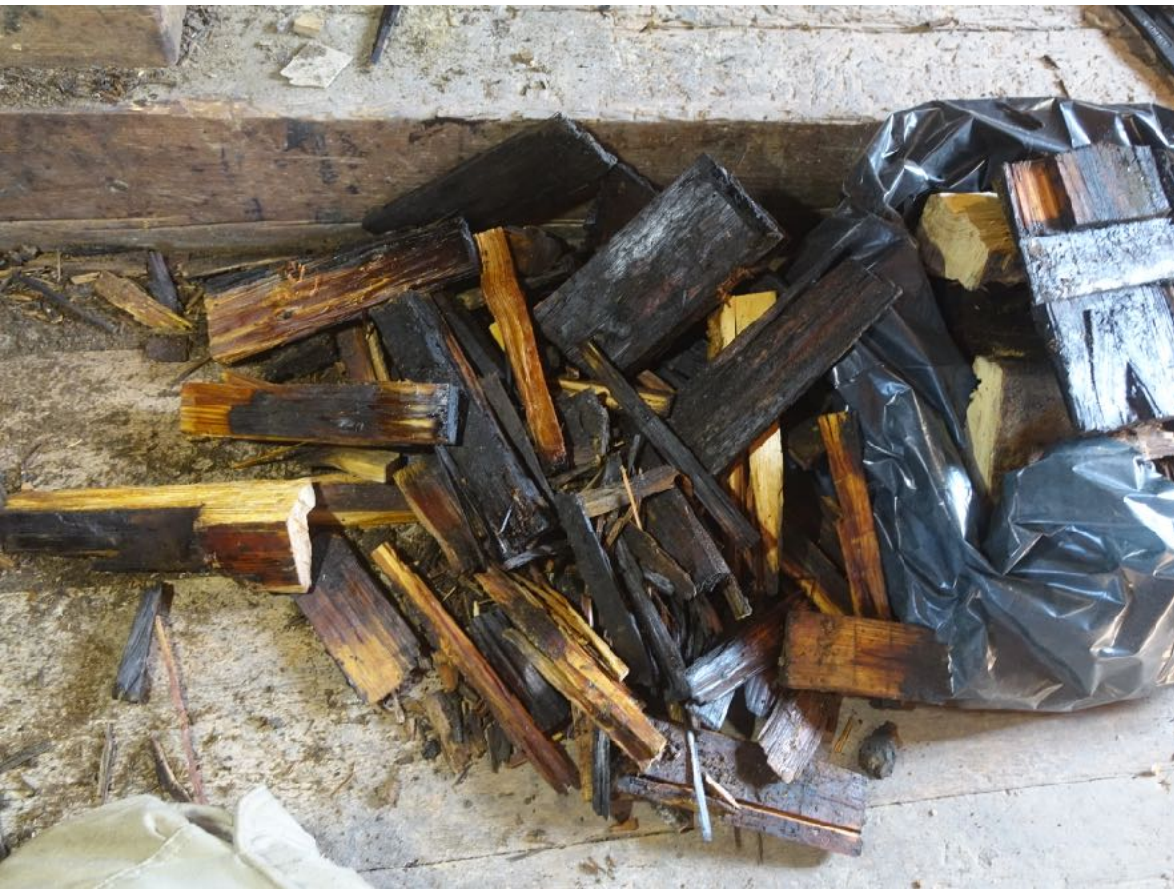
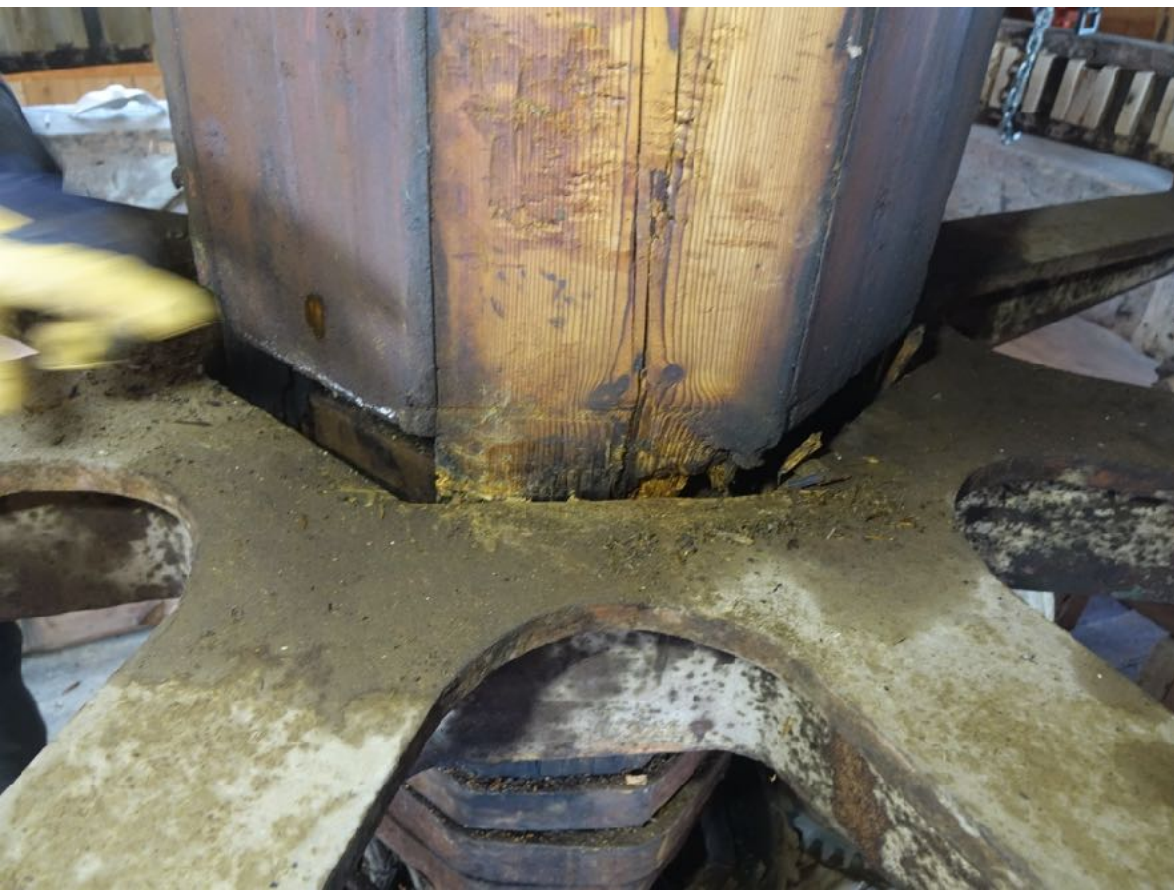
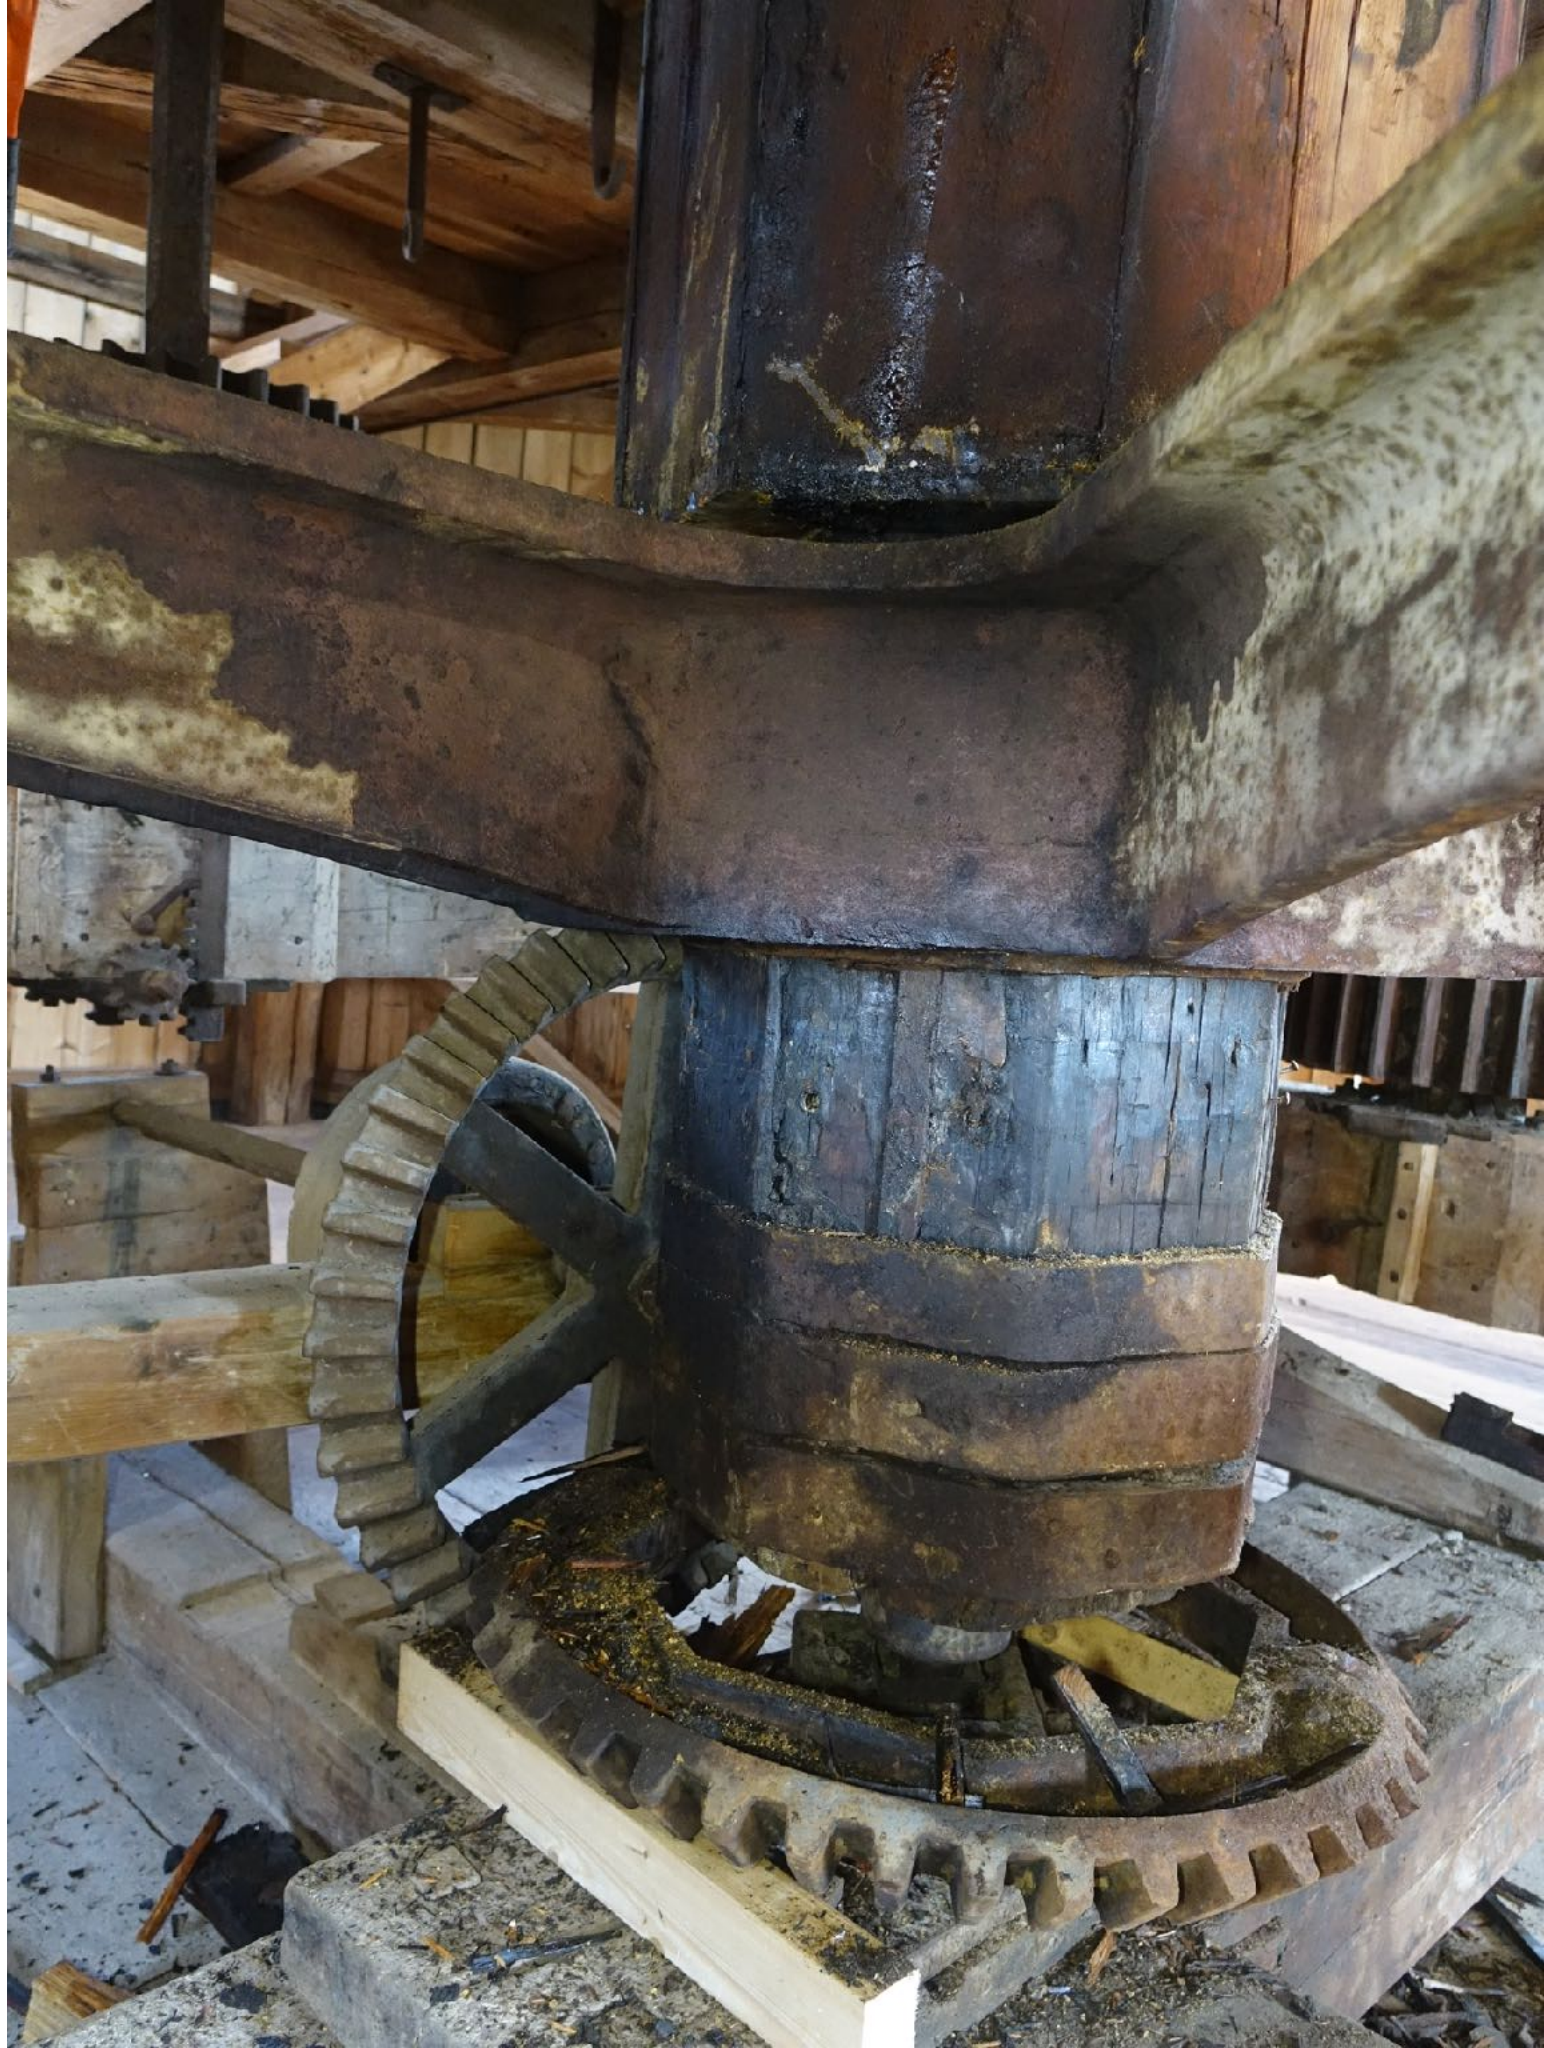
- \* Kilarna var blöta av fukt o röta.
- \* Hela stjärnhjulet satt ca 5cm för långt ner, vilket troligen hade skett när kilningen havererat och vinkeljärnen lyckats stoppa förfallet.

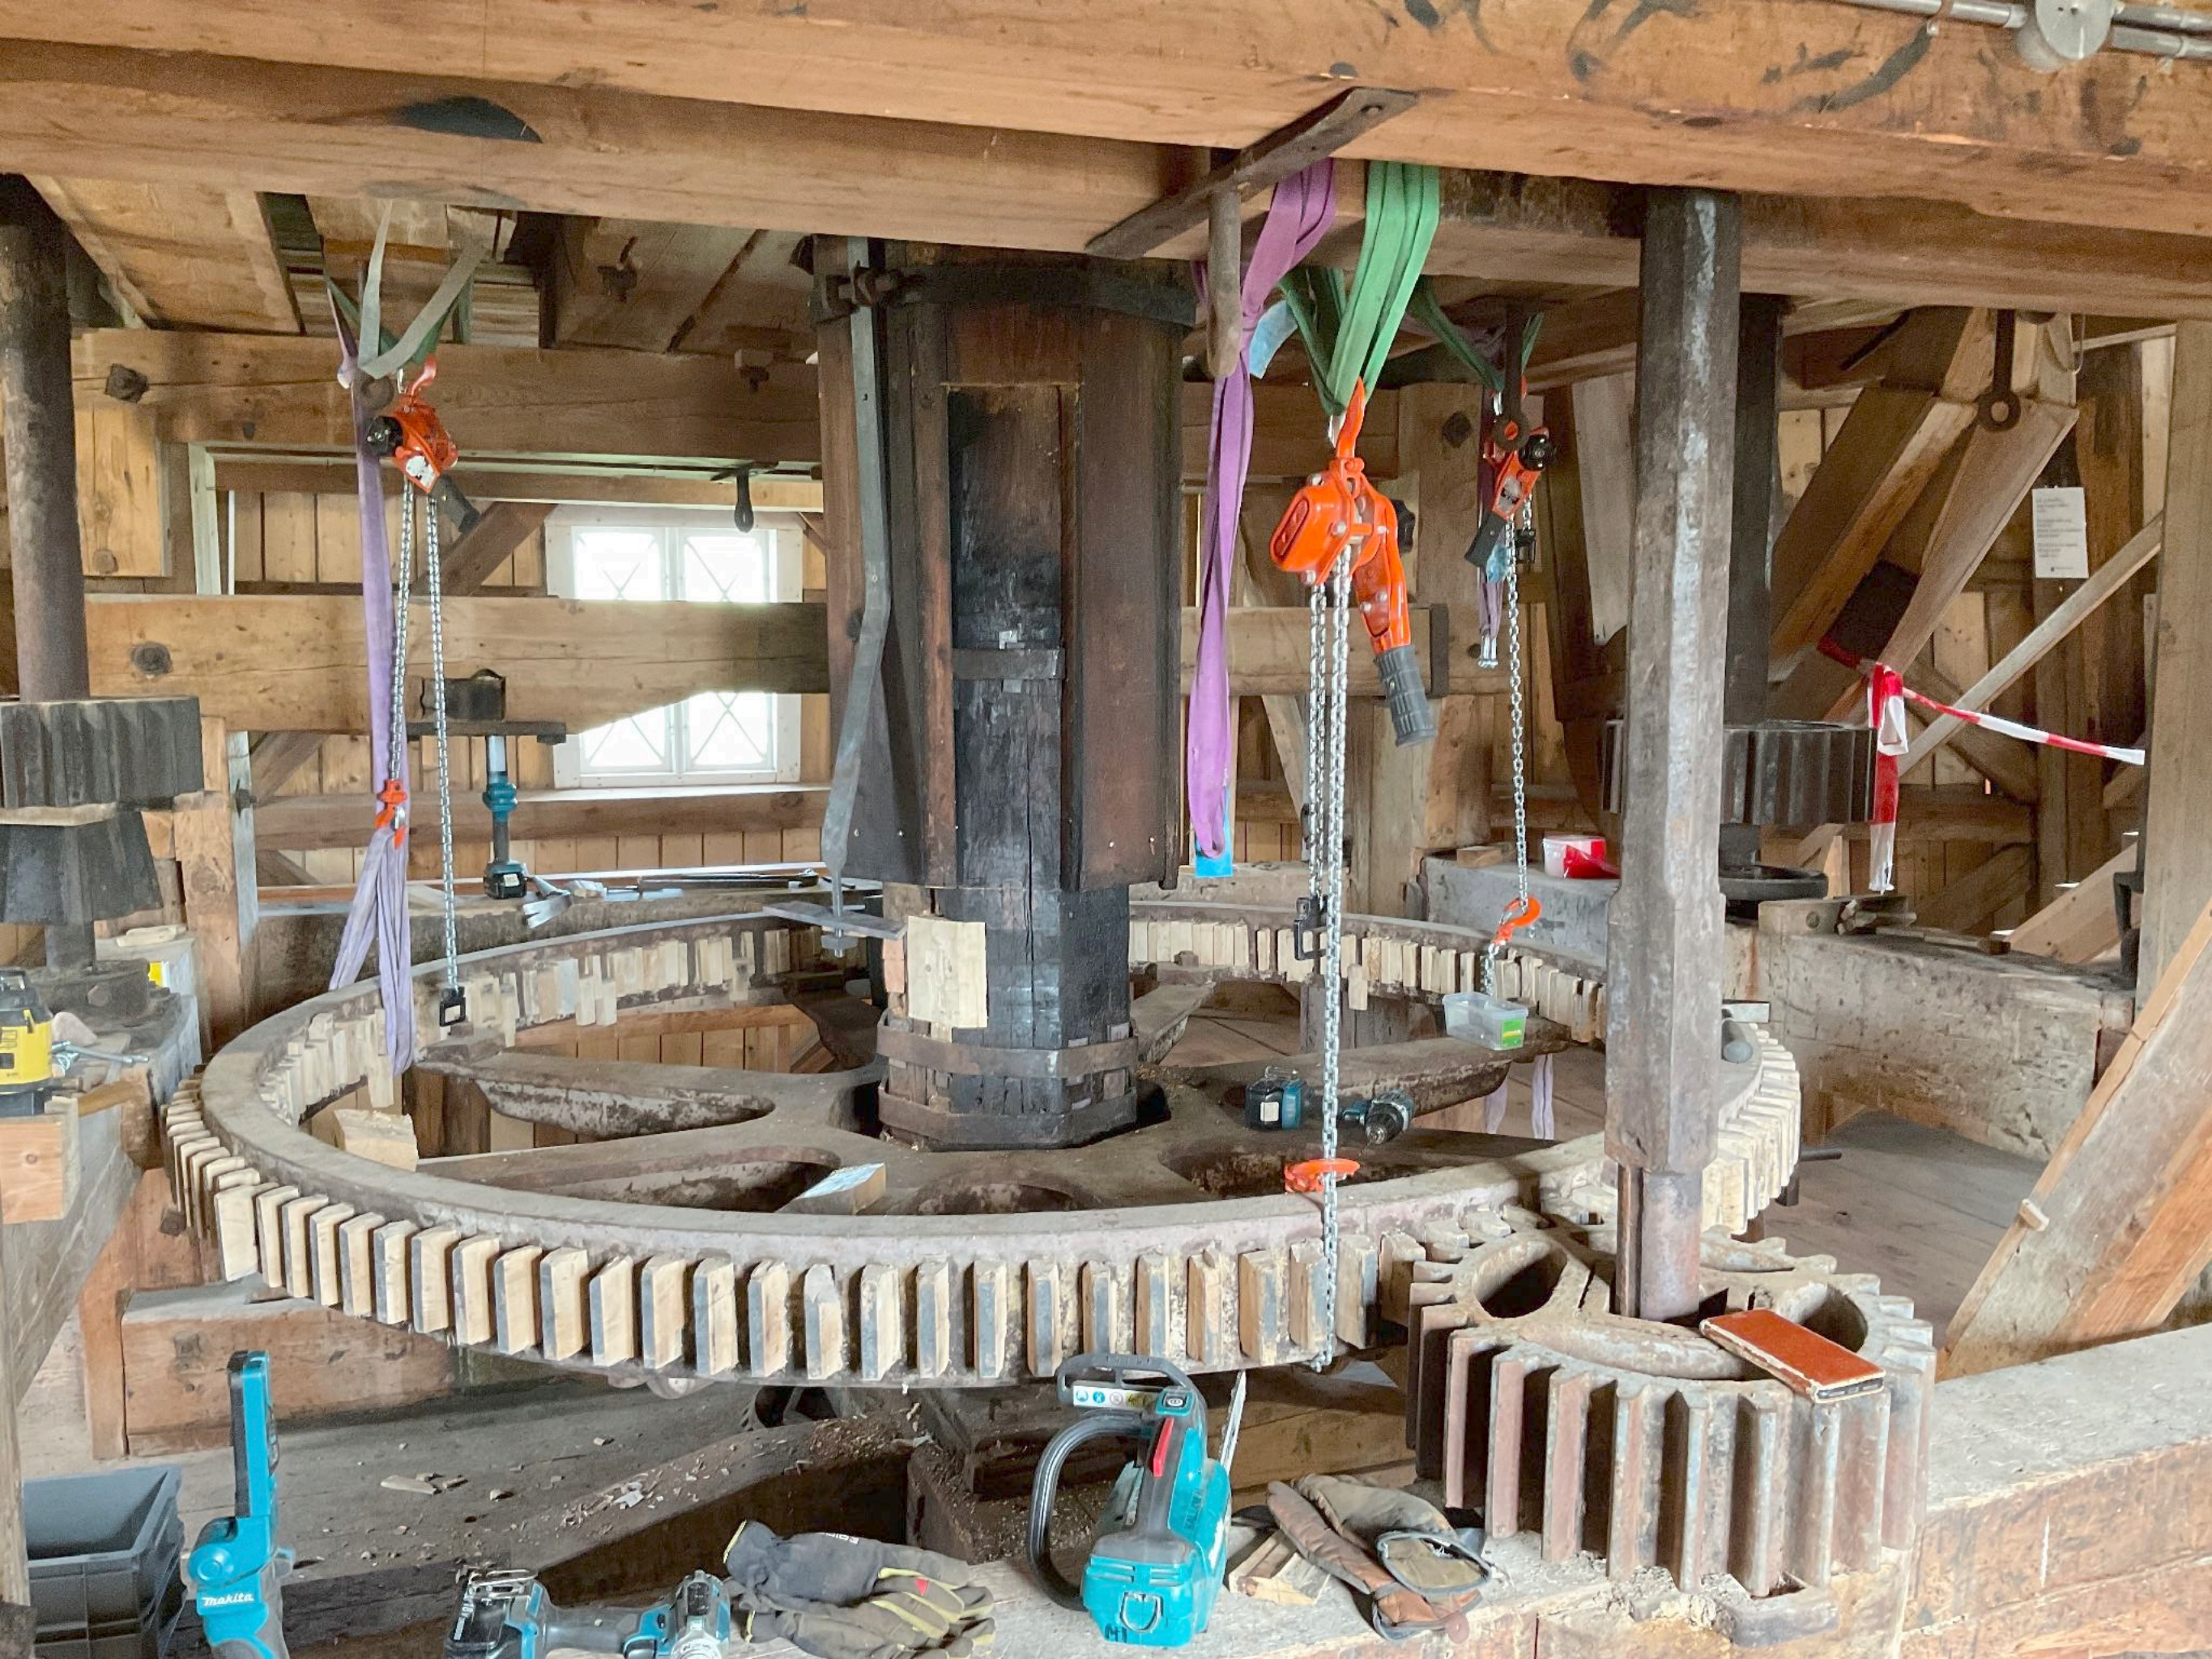
- \* Vi kompletterade furuplankens spikning in i ekstocken med fler smidda spik, nya och begagnade från 1799 som kommer från Linköpings domkyrkas församlingshem. Golvplank därifrån har använts för att reparera golvet i kvarnen och spikarna från Linköping blev över och kunde återbrukas till hjärtstocken.
- \* Vi insåg att i och med vinkeldrevet tillförts under stjärnhjulet, kunde aldrig kilningen enbart kunna hålla det mer än 1000kg tunga hjulet uppe, utan vi valde en tidstypisk lösning på problemet att använda hängseljärn mellan hjärtstock och hjulet. Dessa tillverkades av liknande järndimensioner som övrigt i kvarnen.
- \* Vi tillverkade nya långa träkilar som sattes in från undersidan upp mot fodringsplanken vilka hyvlats kilformade för att exakt passform.

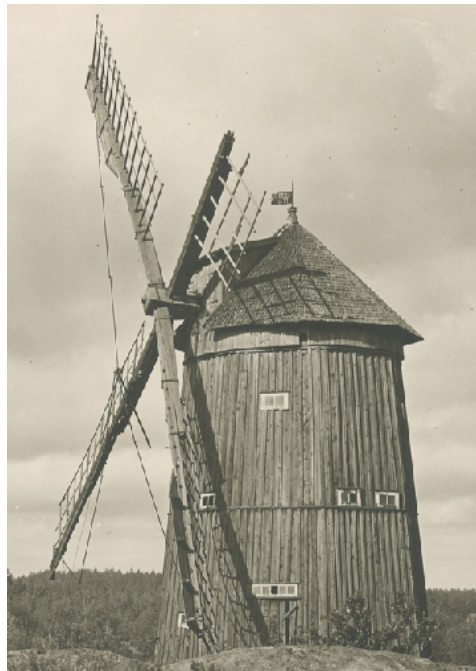
**Foto från Balingsta väderkvarn, Huddinge kommun.**

Stjärnhjul av trä upphängt med hängseljärn, klämman och med stora kilar mellan hjärtstockens fodringsbrädor och hjulets ramverk.

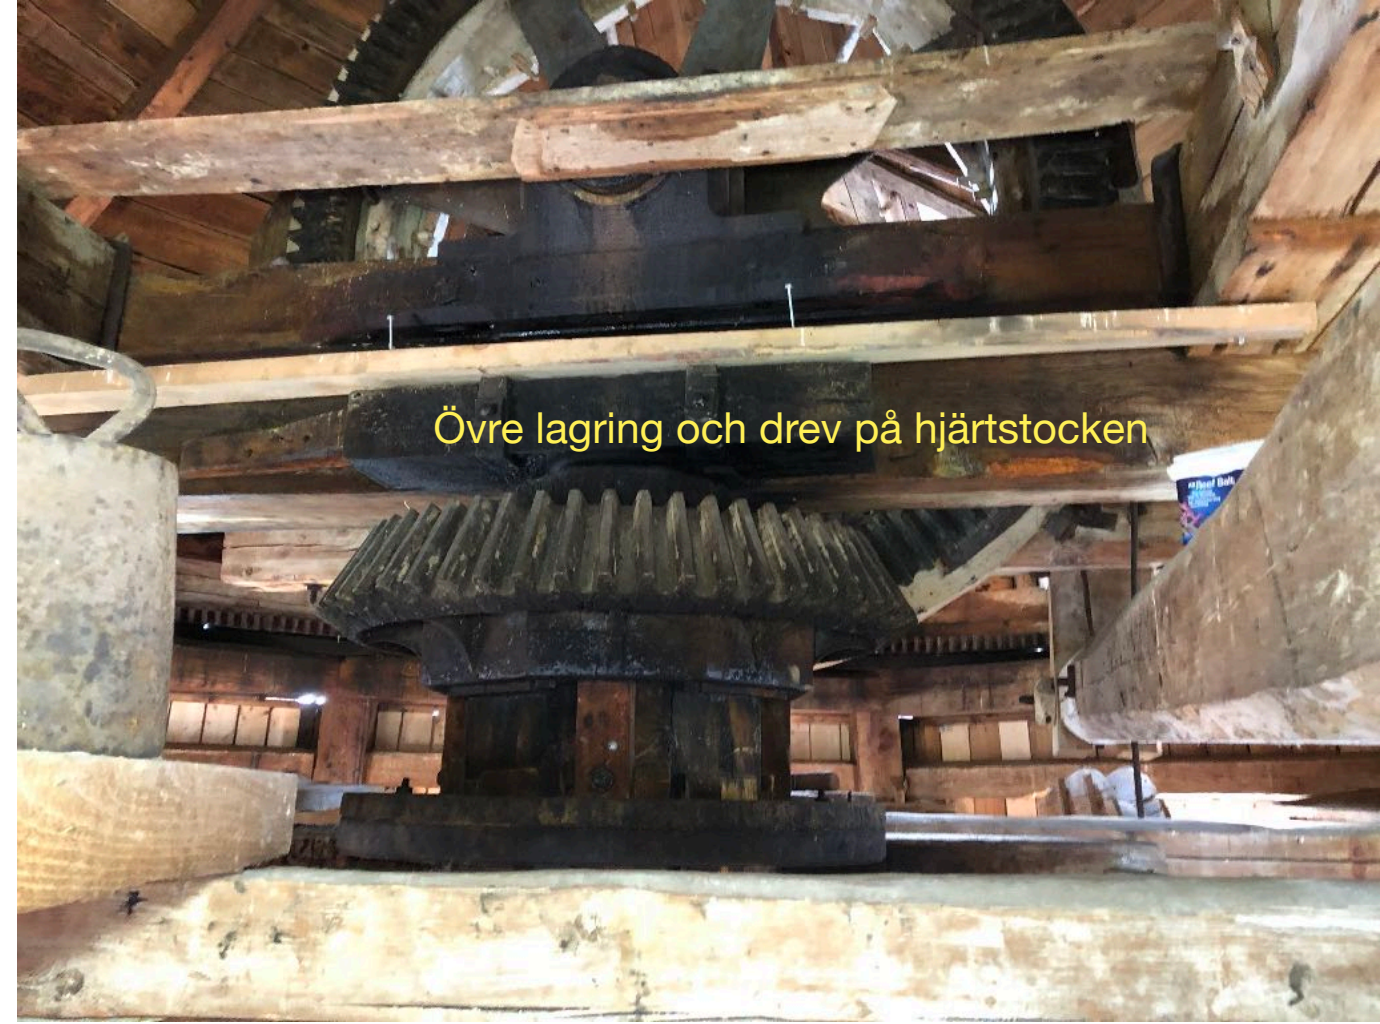
Övre lagring och drev på hjärtstocken

- \* Drevet i toppen av hjärtstocken var löst och fick nya 7" spikar i hållklossarna för att sitta i rätt läge. Dock skulle det behöva mer kärlek och kilning inför malning för att inte lossna.

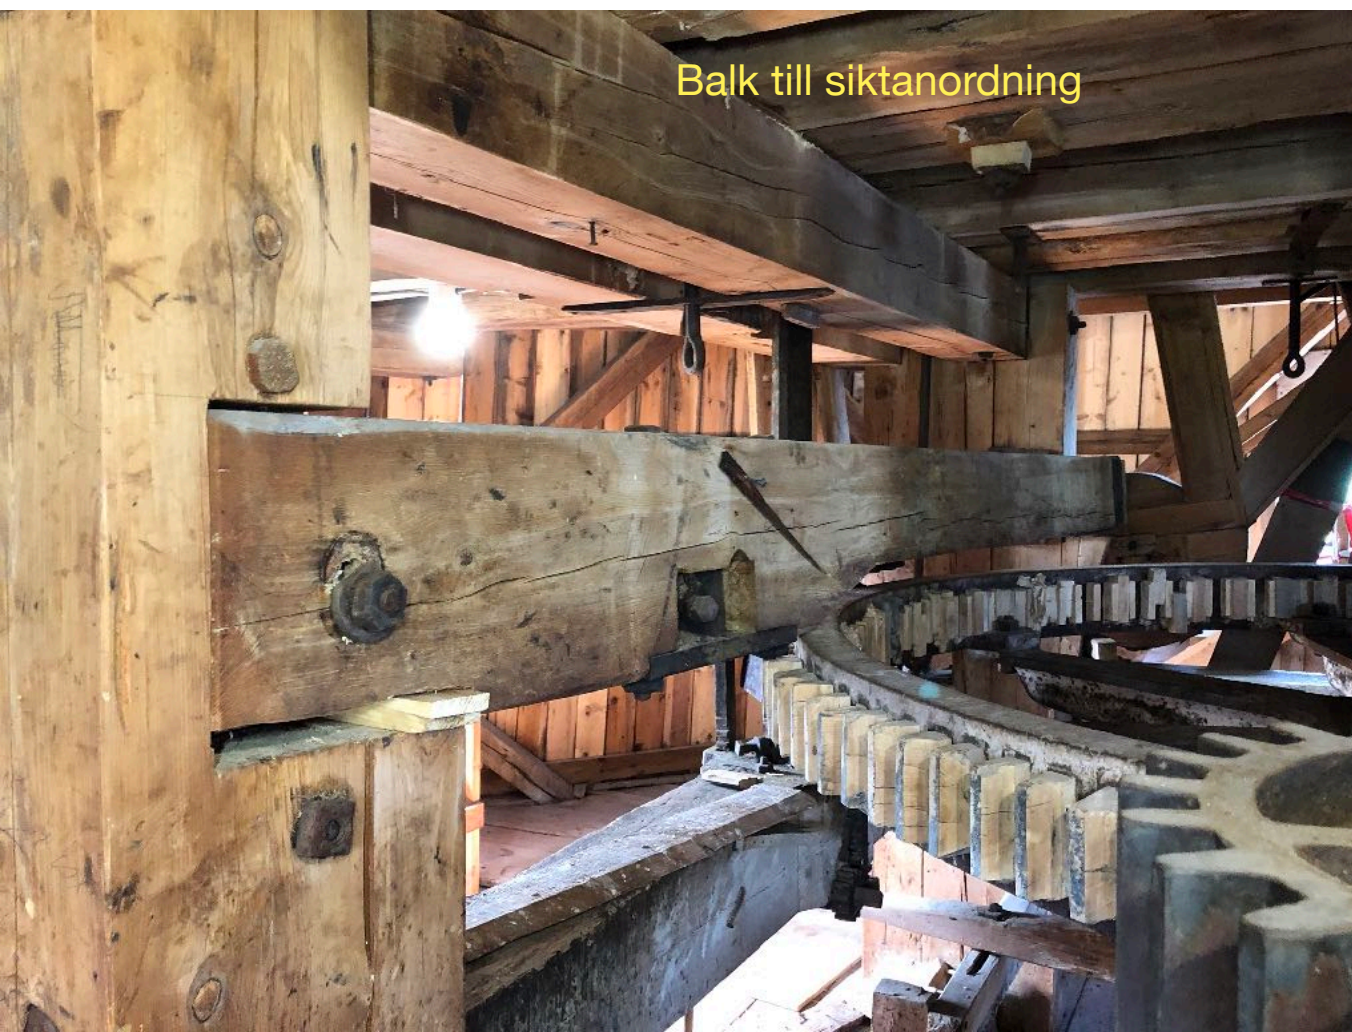
Balk till siktanordning

- \* En av balkarna intill stjärnhjulet tillhörande slungsiktarna (tror vi) satt inte i ursprungligt läge. Denna fick lyftas upp till ritsad markering i knuten, då passade allt som det skulle. Åter ett tecken på att kvarnen i sina sista år i drift inte var korrekt justerad utan anpassad till skador och sättningar i bärande konstruktionen.

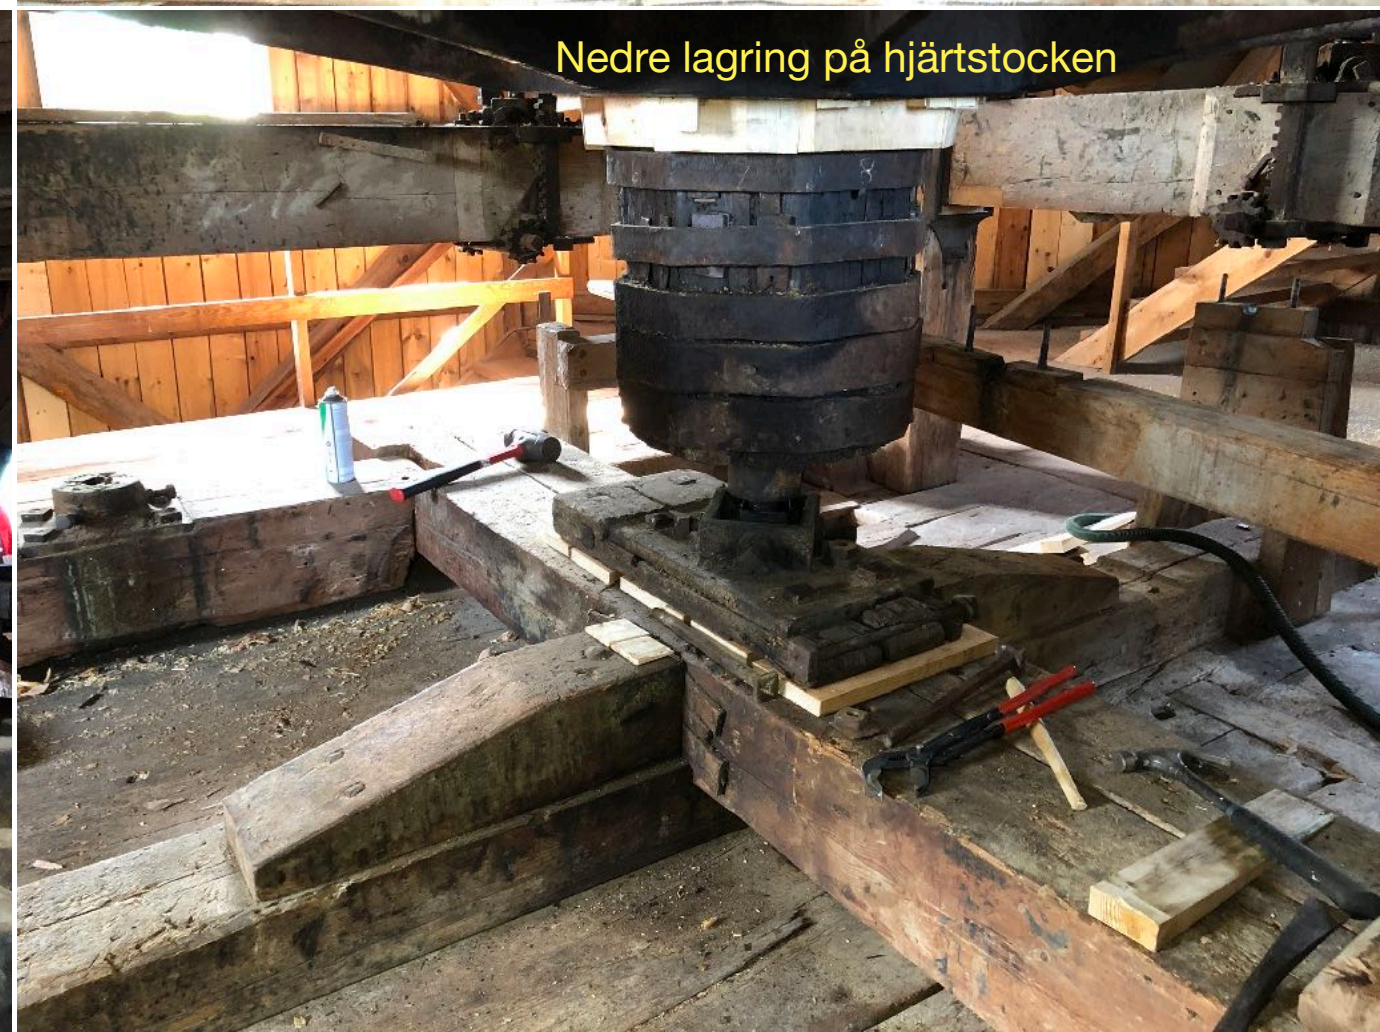
Nedre lagring på hjärtstocken

- \* Allt tydde på att hjärtstockens läge nu var 2" lägre än original och var i behov av att lyftas upp igen. Orsaken kan vara från arbetet då man gjöt betong under kvarnens syllar och kvarnverk. För att kunna mala igen behövde nu axeln upp till rätt läge. Med domkraft kunde vi komma upp 1,1/4" och lägga in brädor under fotplankan. Vi fick loss bultarna som håller fotplattan, men kunde inte dra dom ut helt. Installationen är inte helt tillfredsställd, men funktionen är 100%.
