Bengt Bygdén  
8 oktober 2014

# Kulturresevatet Vallby/Sörgården

## Takreparation av Körhuset

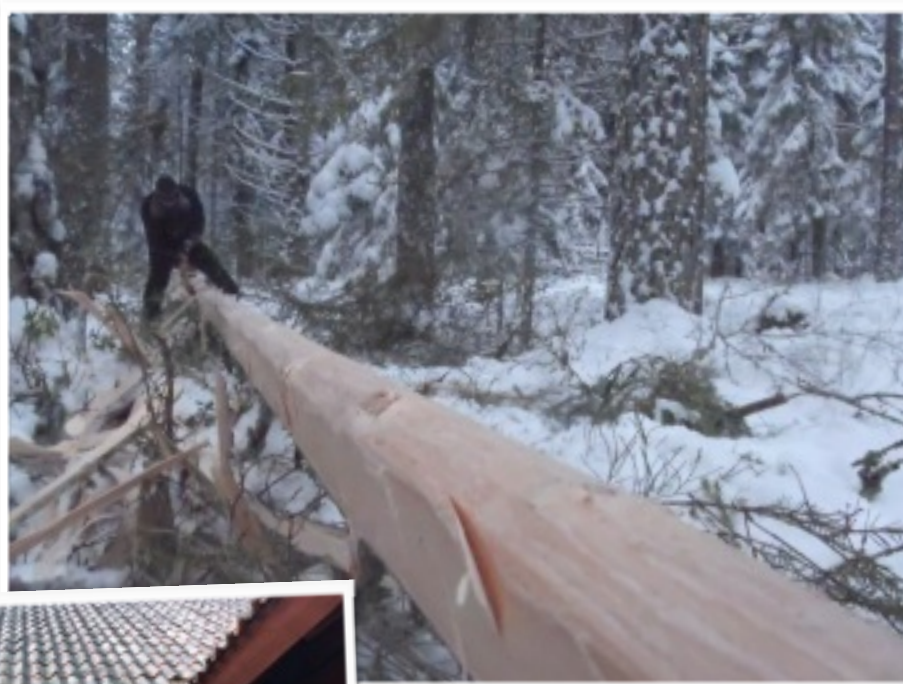
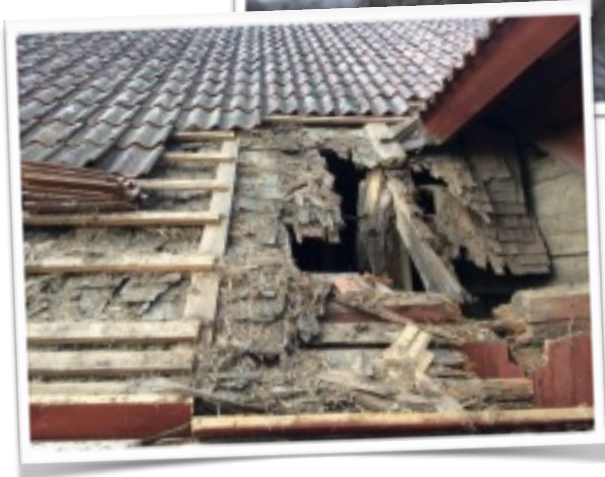
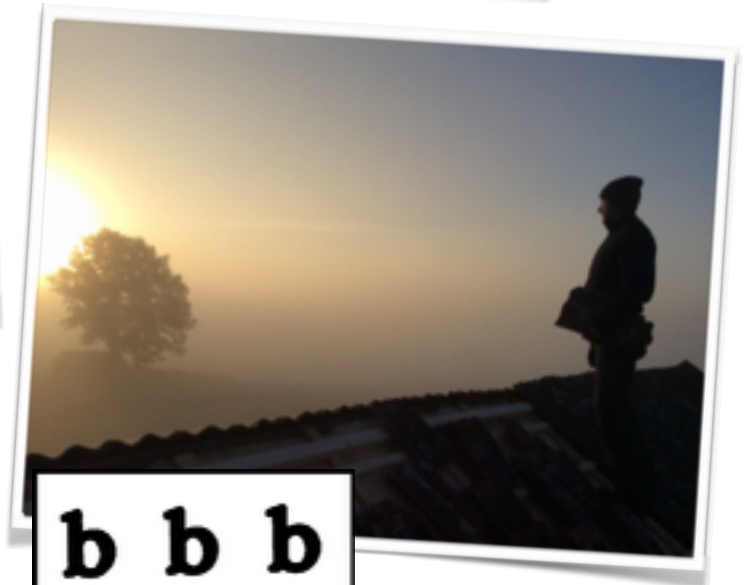
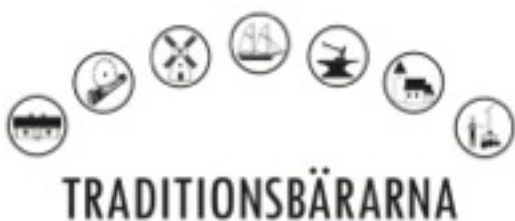
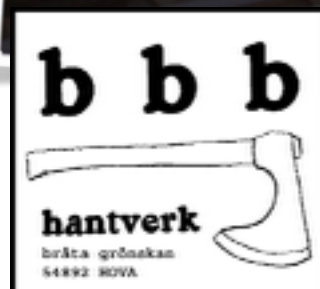
Taket till körhuset har inte varit tätt, särskilt det västra takfallet har läckt in vatten under lång tid och försatt golv, stolpverkkonstruktion och särskilt taklaget i dåligt skick. Detta visade sig ha berott på att tegelpannor spikats fast i överkanten vid läggningen. Förmodligen p.g.a rädsla för den hårda sydväst vind som råder på platsen. Detta har orsakat att en spricka uppstått vid spikning som lett in vatten och som med tiden frostsprängt sönder pannan. Detta vattenläckage har inte gått att spåra vid oklär besiktning nedifrån.

Arbetet omfattade framtagandet av byggnadsmaterial samt reparationer av timmerkonstruktion och taket på körhuset, kulturresevatet Vallby/Sörgården

Målet med renoveringen var att få taket tätt och att arbetet utfördes med material och metoder som bevarar byggnadens kulturhistoriska värden. Körhuset är en tillbyggnad till ladugården i vinkel mot söder. Det är uppfört i en stolpverkskonstruktion med dubbla syllar och dubbla hammarband. Takkonstruktionen består av tre takstolar med barkade tall och gran rafter som spånunderlägg.

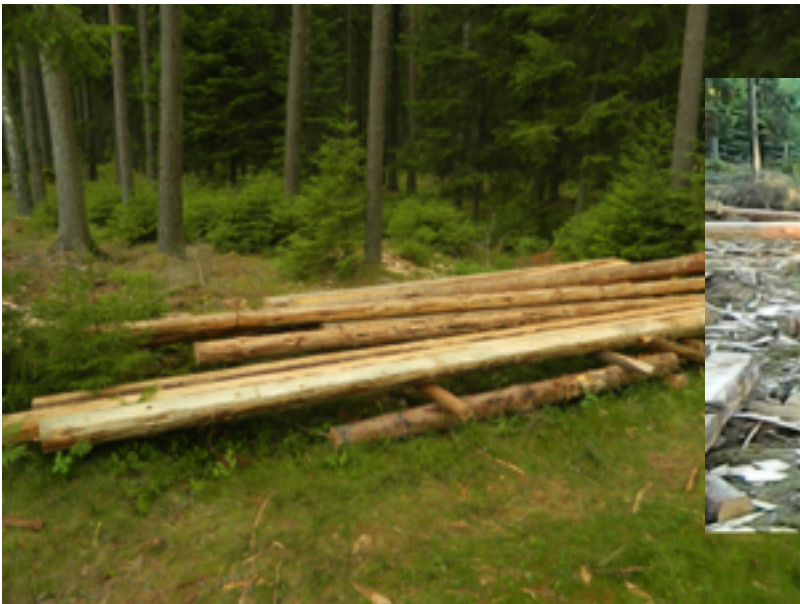
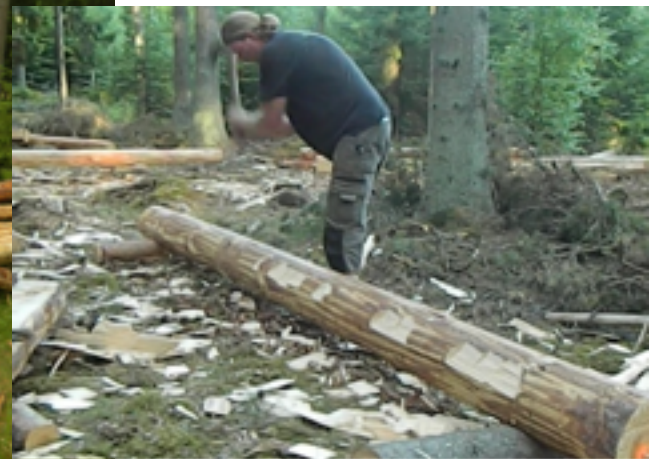
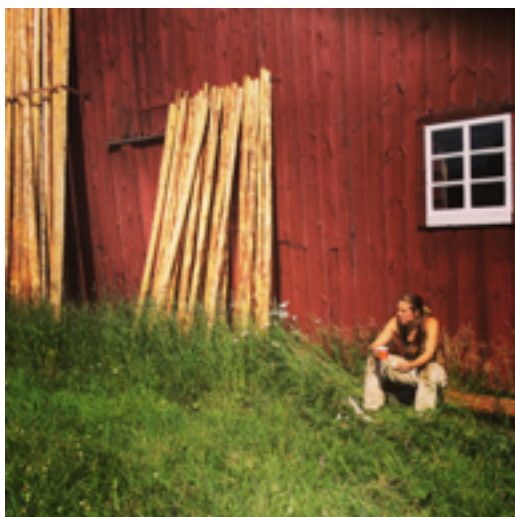
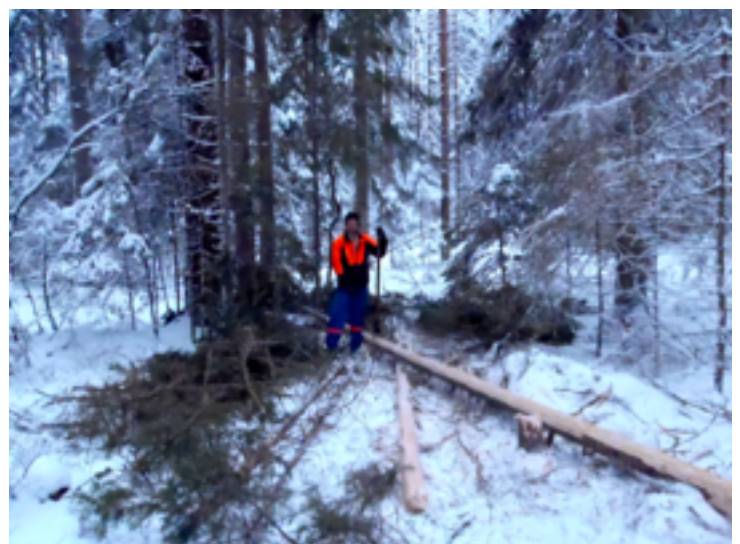
Arbetet i Vallby /Sörgården inleddes på det östra takfallet där det inre högbenet ,delar av hammarbandet och två av bindbjälkarna var förintade. Taktegel, spån och rafter revs bort och hammarbandet reparerades. Den äldre lagningen av det undre remstycket lämnades kvar som tidsmarkör. Nya bindbjälkar sattes på plats som stöttades upp av stolpar, i väggen. På högbenet gjorde vi en skarv som spikades.

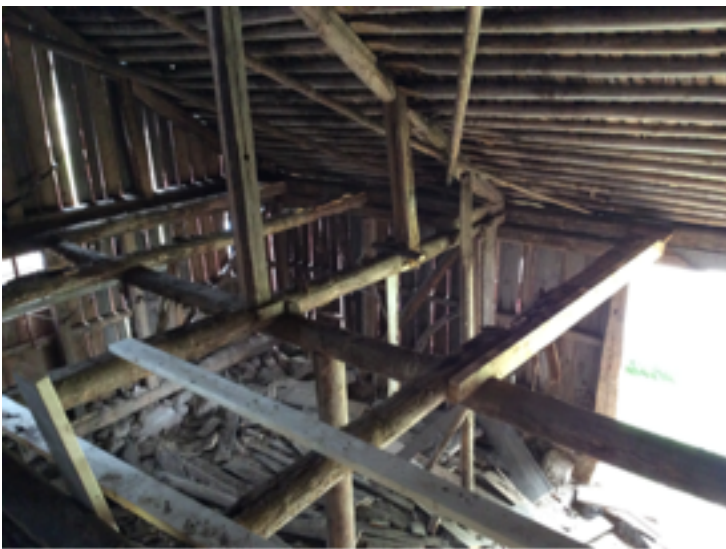
För att kunna gå vidare med fortsatt takreparation rev vi bort golvet i "rännnet" för att komma åt att reparera de rötskadade timmerkonstruktioner som golv och takkonstruktion vilade på. Det var fascinerande att se hur noggrant rännets brädor passats ihop för att inte vara något som hö fastnar i skarvarna i golvbrädorna vid

hanteringen. Brädorna har huggits ihop med yxa. På en av de ramsågade golvbrädorna finns namnet "Johannes" skrivet. Han var Tyras farfar som dog 1899. Rännnet var spikat med klippspik.

När man nu kunde inspektera timmerkonstruktionen fritt så kunde vi konstatera att den var mer rötskadad än befarat. Mycket vatten har läckt in, och det var fortfarande väldigt blött i det rötskadade virket.

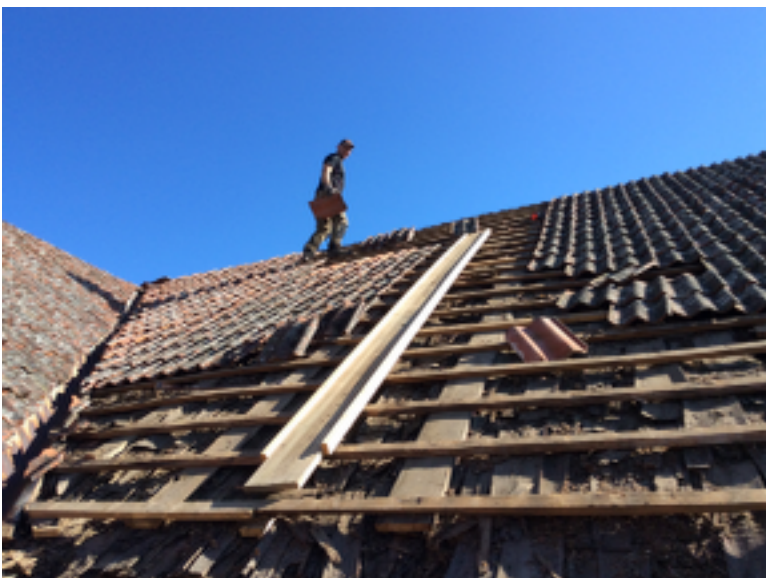
Vid rivning av taket visade sig även här att området i ränn dalen och vinkeln mot takfallet var i dåligt skick.

Vi lagrade teglet detta på en särskild plattform.

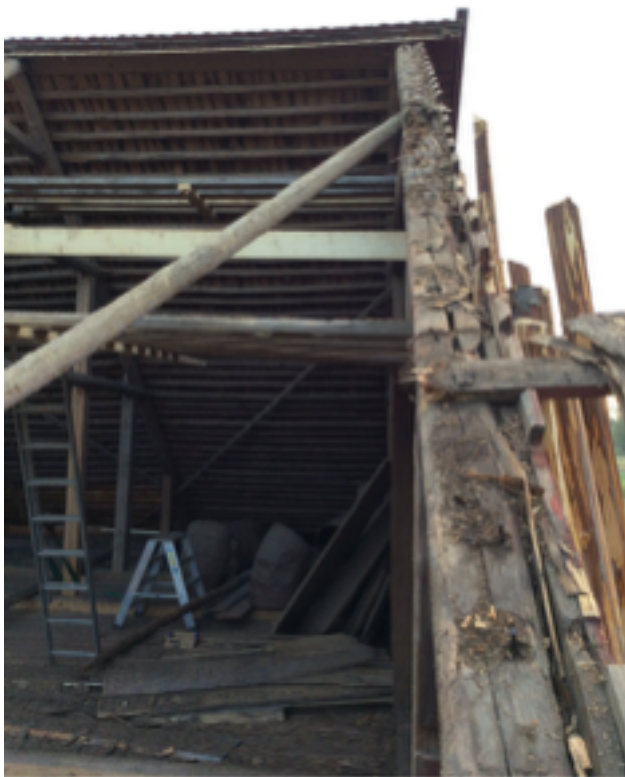
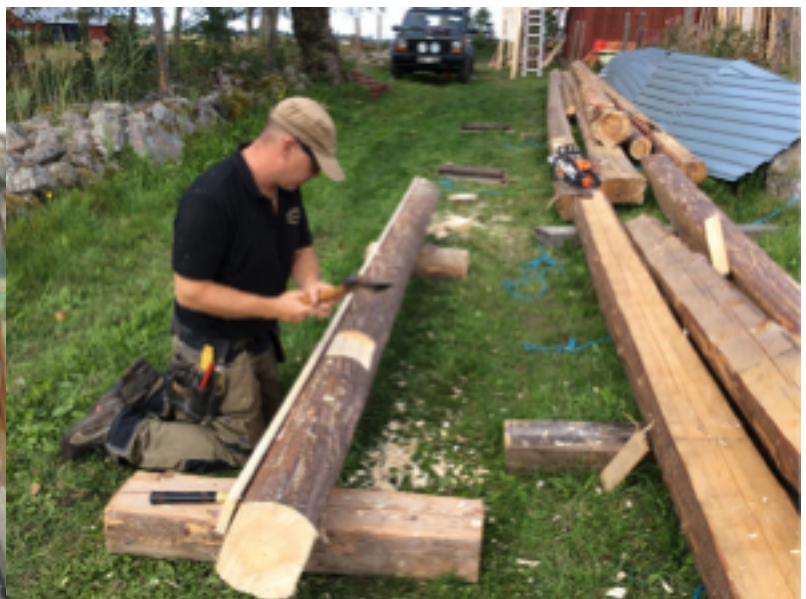
Nu när taket var borta kunde vi utföra lagningar av de tre takstolarna. Två av dem skarvades medan den tredje helt byttes ut. De gamla högbenen hade alla spår av dymlingar som tjänat som stöd till åsar

som burit halm eller vasstak. Det ger antydningar om att detta taklag precis som ladugården haft denna taktäckning innan den bekläddes.
