# Ransbergs medeltida klocktorn Får nya syllar av jättetallar. En arbetsdokumentation.

Ransberg kyrkas medeltida klocktorn, Tibro pastorat, Skara stift.

Våren 2013

Mattias Hallgren och Jörgen Rånge, en del av nätverket Traditionsbärarna, har bytt ut de rötskadade syllstockarna på klocktornet som är daterat till år 1383-1407

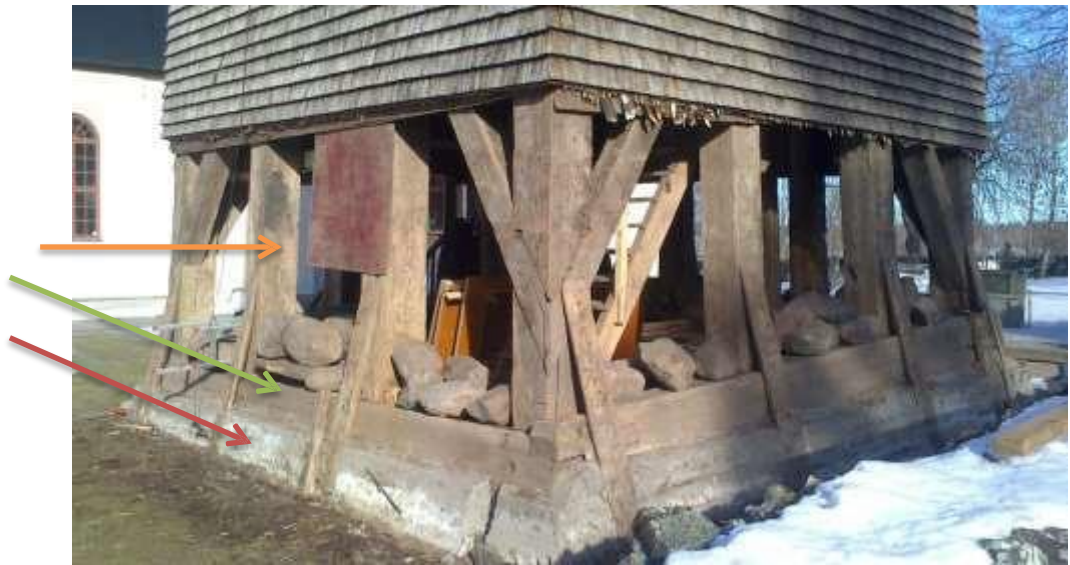
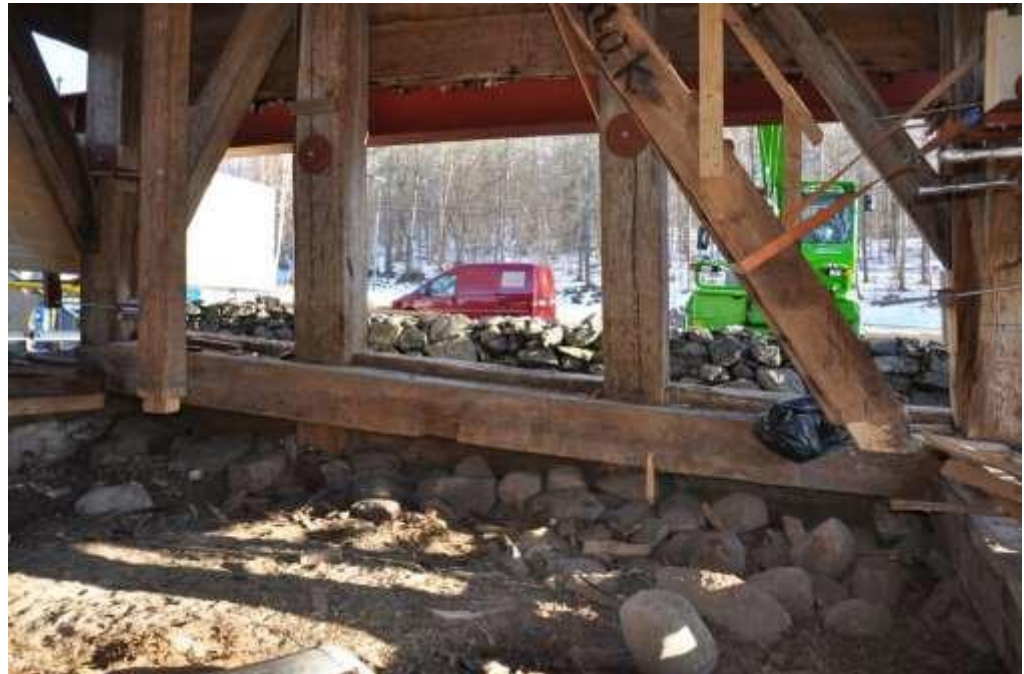
Här ses stapelns medeltida stomme av *kraftiga ben* och dess *reparationssyllar* från 1666, nu också ingjutna i *betong*!

Under 1666 utfördes en stor åtgärd då tornets originalsyllar var rötskadade och äventyrade stabiliteten. Risker för att välta var överhängande. Man tog "stryptag" på tornet och timrade dubbla yttre och inre syllar kring dess ben och tog bort den syllstock som låg under benen.

Det arbete som idag gjorts är att nya syllar har lagts likt tornets originalutförande, samt att klämsyllarna från 1666 har reparerats och återanvänts.

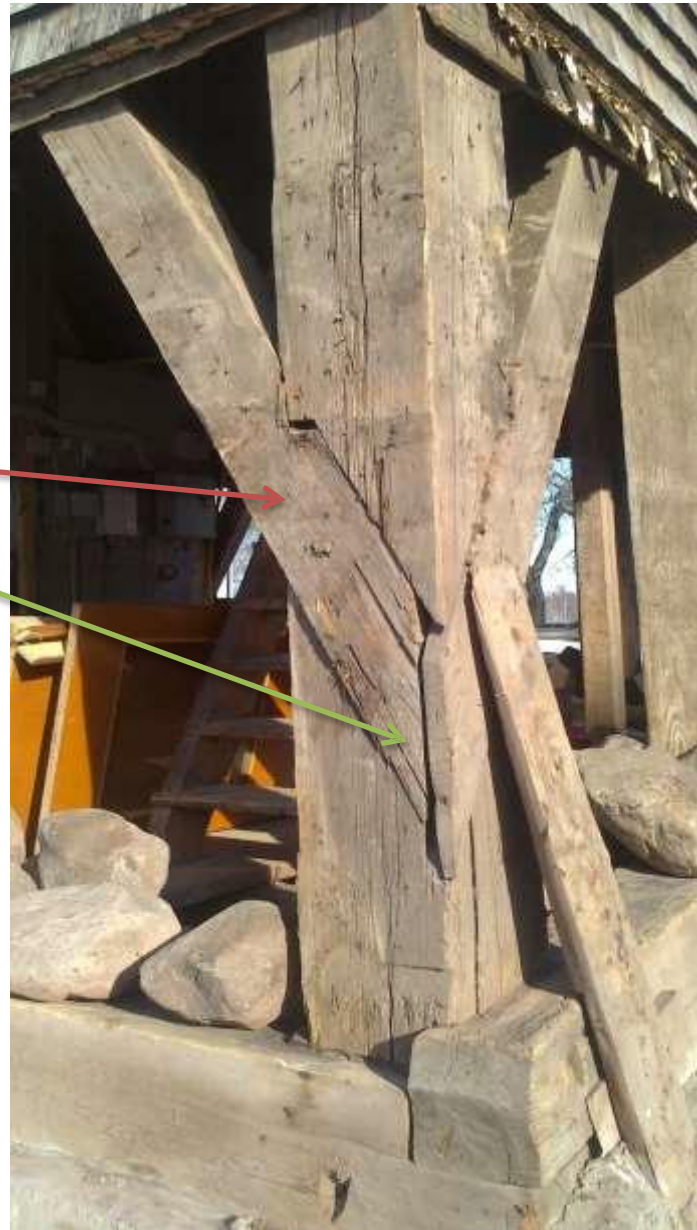
*Här är strävorna 10"x10" knutade i  
hörnstolpen ca 15"x16".*

Strävans bladning i dess övre del **se pil** är 3"  
tjock och 2" i **dess spets**.

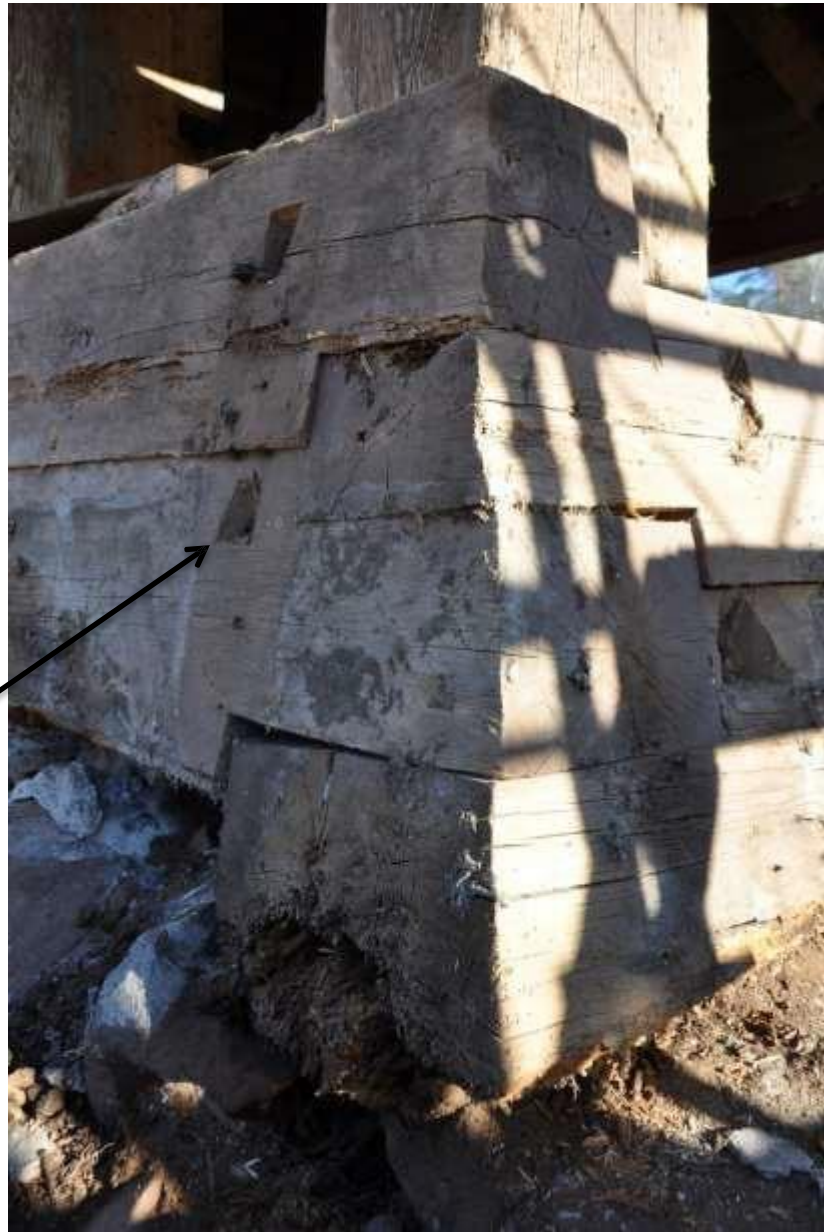
Här ses en närbild på knuten. Även klämsyllarna var av enorma dimensioner, ca 17"x14". Jämförelse med ett "vanligt" timmerhus som har ca 10"x6" stockar är det nästa 4ggr större!

Stockarna var spikade in i tornets ben med kraftiga smidda spikar med längd på upp till 22" = 56cm!

Spikarna var nästan alla försänkta. Se pil.

Denna lagning är från 1666 och är mycket välgjord. Den är ett spår från den tidens mycket skickliga timmermän.

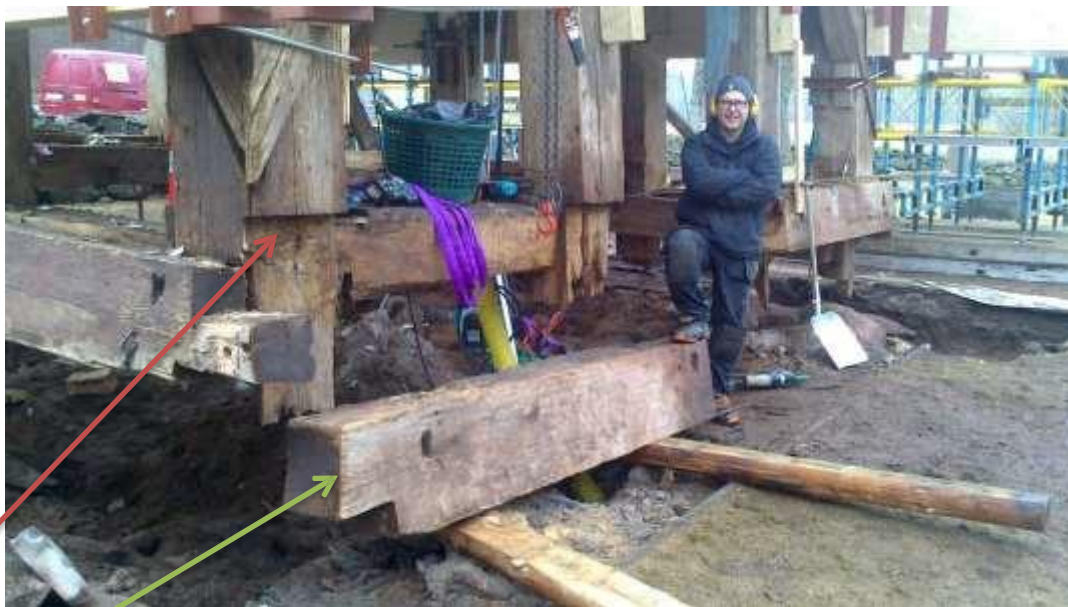
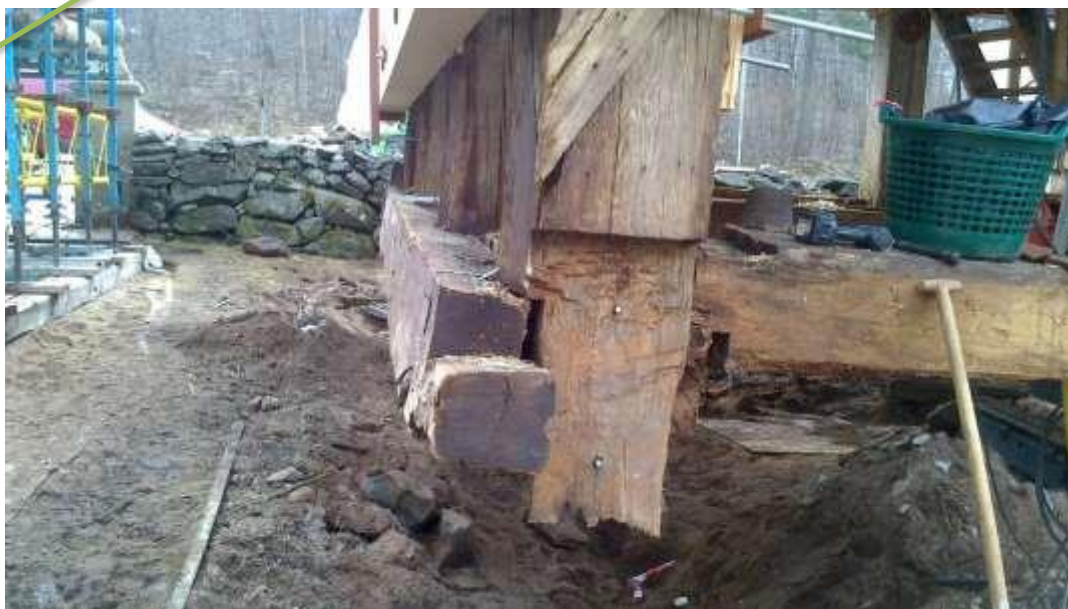
Det fanns grundstenar som låg under det befintliga 12-benta tornets ben samt lika stora flata stenar innanför och som kan tolkas som grundstenar, kanske från en tidigare 9-bent stapel?

Bilden visar de **inhugg** för **klämsyllarna** som räddade tornet 1666.

Arbetet med klämsyllarna var mycket väl utfört och med stor skicklighet och precision. Inget vi är så vana vid att se när det gäller timmerarbeten från 1600-talet.

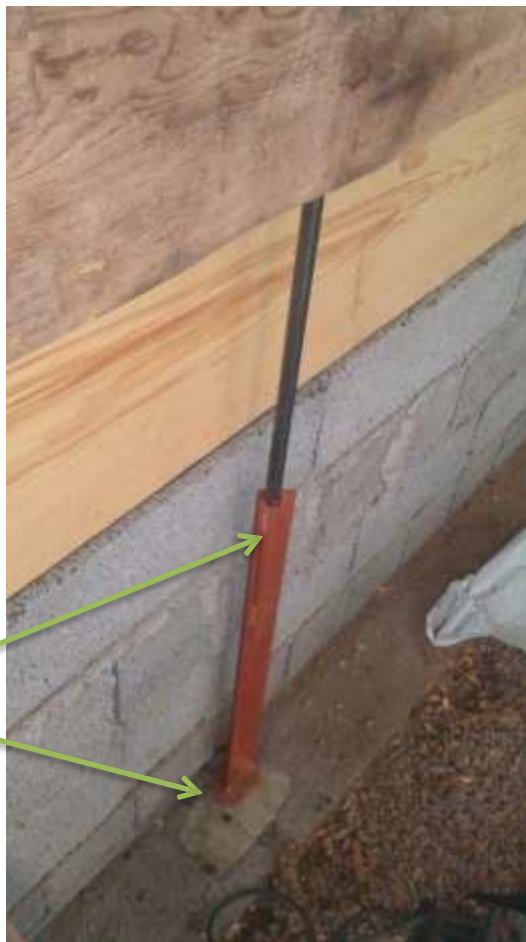
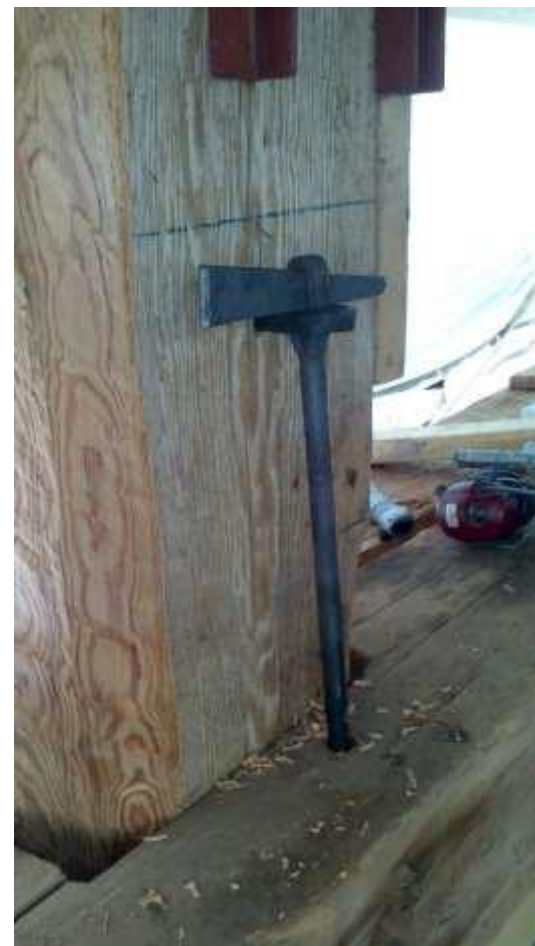
Här visas järnens utseende.

Under golvet är det svetsat och målat, och det synliga över golvet är av tidsenlig konstruktion med kil.

När syllarna i framtiden krymper så kan man efterhand slå in kilarna så det tajtar till stapeln mot grunden.

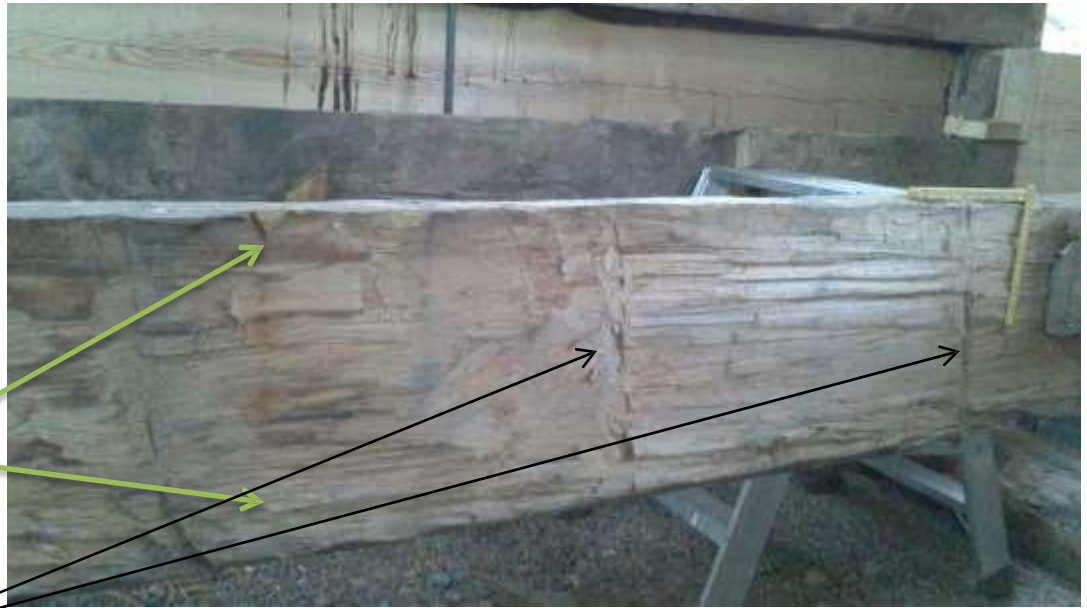
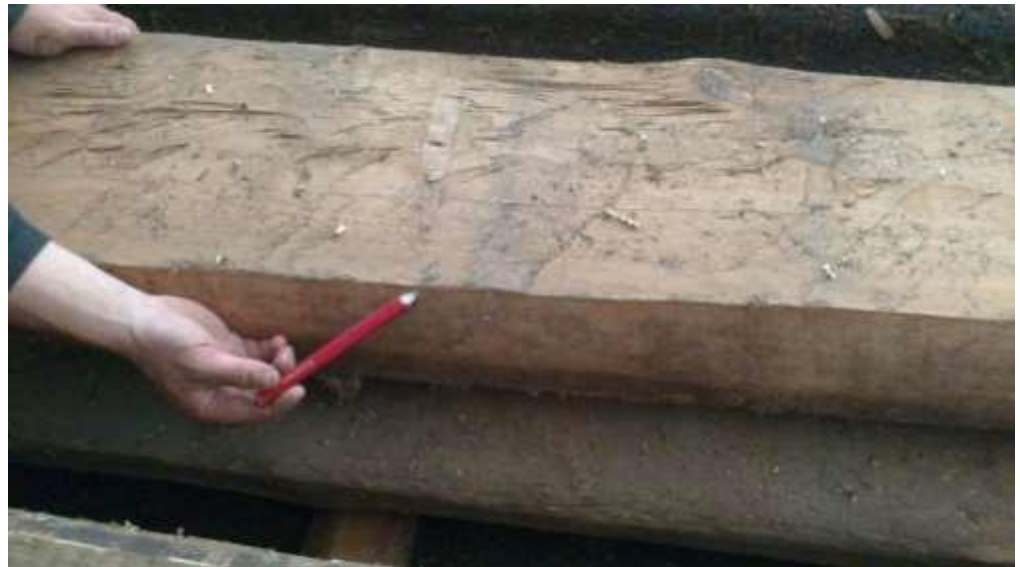
Därefter klyver man bort, troligtvis med kilar eftersom det inte finns mycket spår av yxa, de stora styckena virke man vill ha bort för att nå önskad dimension.

*Nedre bilden visar Jörgen spår av snörslå, ett sotat snöre för att ge en markering att hugga efter. Inte helt vanligt att detta finns kvar.*

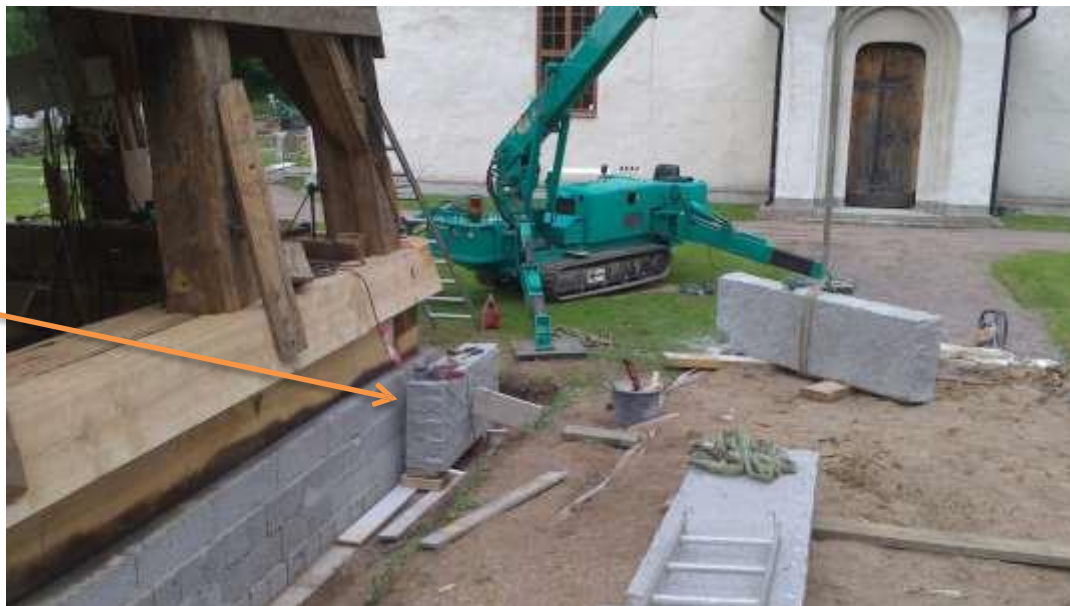
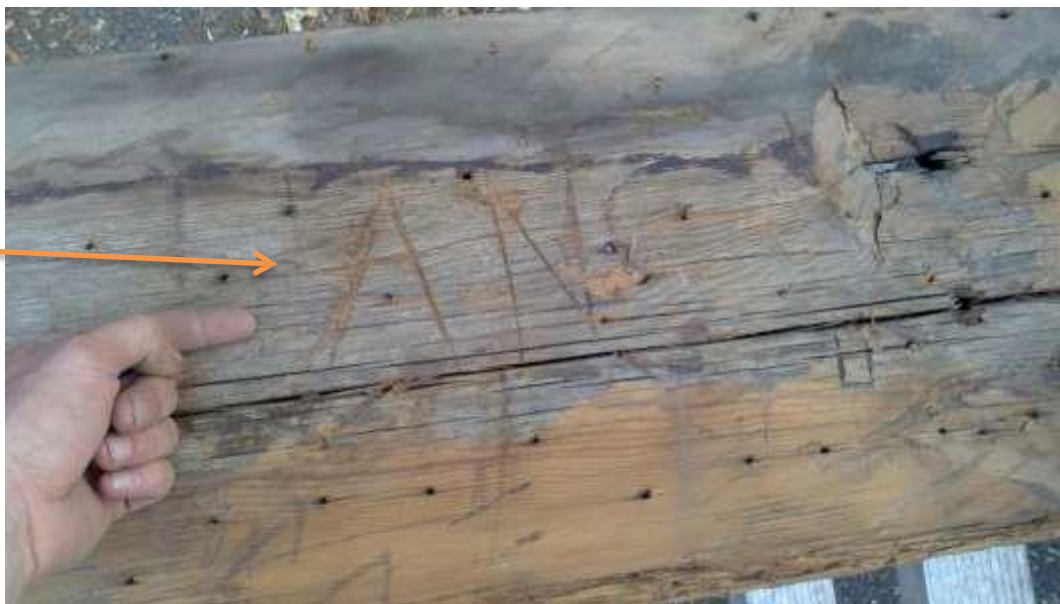
Flera av de äldre trobrädorna var signerade med initialer. Vi har noterat ca 15 st olika. Åldern på dessa är troligen från 1683-84 enligt dendrodateringen.

De äldre trobrädorna som på ena eller andra sidan har grånat och påväxt av lav är den ursprungliga ytterpanelen i förvandring från äldre tider. Så som flera tornstaplar är gestaltade i Peringskölds teckningar från 1670- talet.

Troligen är det skatteböndernas initialer för tiondeleverans?

Här är Bygghyttan i full färd med att anpassa de stora granitblocken. Mellan lecamuren och graniten lämnades en luftspalt. Blocken kilades med stenar bakom så de ej skulle kunna tryckas in av vintertjälen. Under blocken

torrgjöts det med bruk.

Mellan granitens överkant och nedre trobrädan finns det 1" luftspalt.

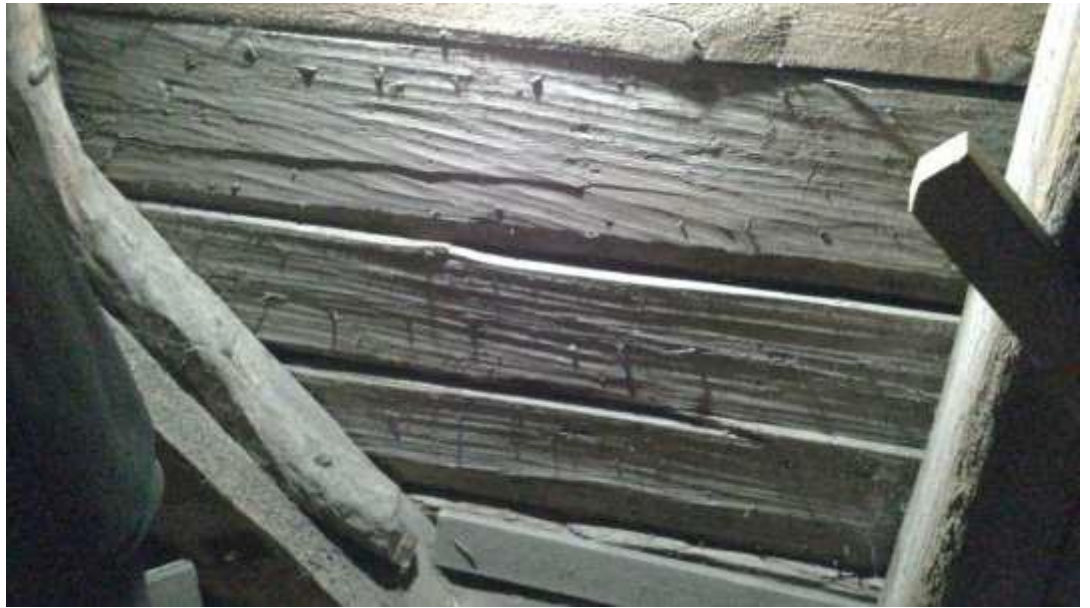
En bit upp i tornet på östra insidan finns det trobrädor som bearbetats med skave efter att de har kluvits och huggits från stocken. Detta är vanligt att se från medeltiden.

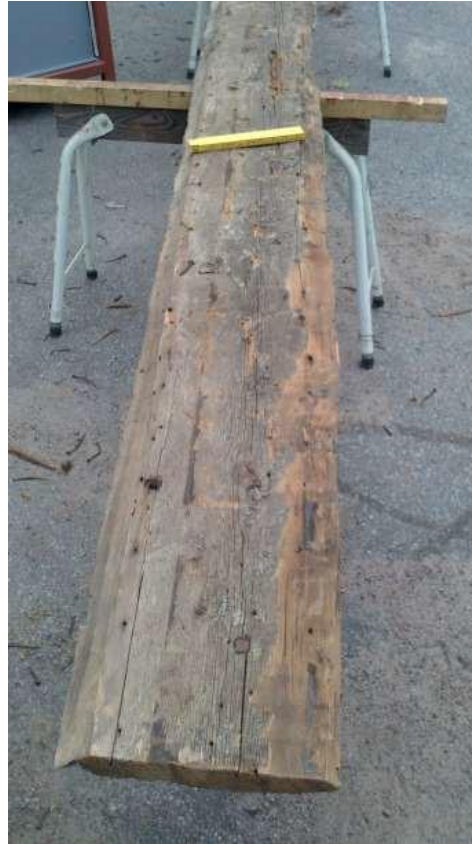
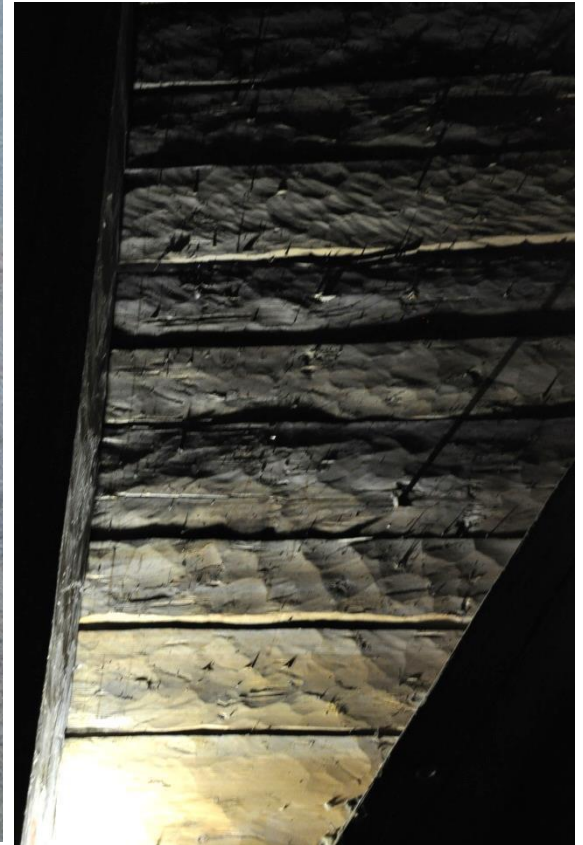
Alla äldre trobräddor ar av kluvet virke som bilats ner till ca 1,5" i dimension och passats ihop med en fas, huggen med yxa.

Dessa trobräddor är mycket värdefulla räknat till den mängd arbete det tar att tillverka nya kluvna bräddor. Omräknat i dagens arvode ca 12000:- styck skulle bli 2,3mjk bara för tornkroppen utan spiran.

Samtliga äldre bräddor gick att återanvända som tur var.

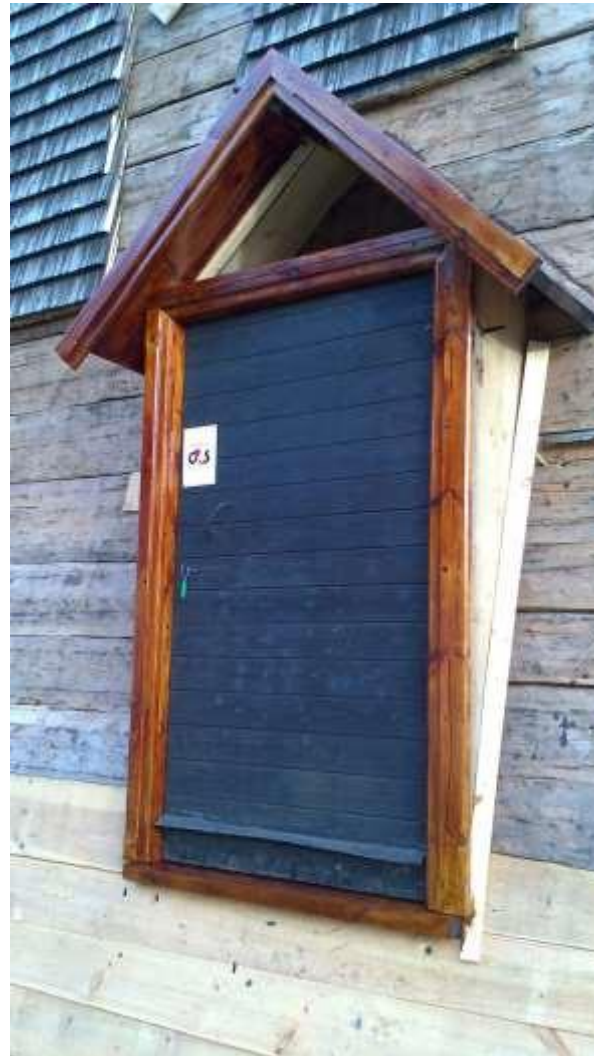
Tidigare var dörren infälld med dess ovkant i liv med väggen. Denna konstruktion hade inte någonsin fungerat väl, utan hade spår av reparationer i flera led.

Där av konstruerades en ny dörromfattning där dörren livade med väggen i dess nederkant och ett litet sadeltak med samma vinkel som kyrkans vapenhus blev ett övre väderskydd.

Vi valde att göra en 1880-tals stil på dörren och dess omfång. Dörrbladet är signerat på insidan från 1883 med namnteckning (svårtydd). Även de trekantiga fönstren och ljudluckorna på tornet verkar vara från denna tid.

Den tomma ytan över dörren, tympanon, kommer att få ett fönster likt de i tornets överdel.

Alla foder och lister och dess profiler har handhyvlats och sedan strukits med dalbränd furutjära. Tyvärr ej Svensk, utan tillverkad i Kina numera☹
