Taklagsundersökning i Mölltorp kyrka

Karlsborgs pastorat

Utförd av Bengt Bygdén och Mattias Hallgren, Traditionsbärarna.
Februari 2014 på uppdrag av Svensk klimatstyrning AB.

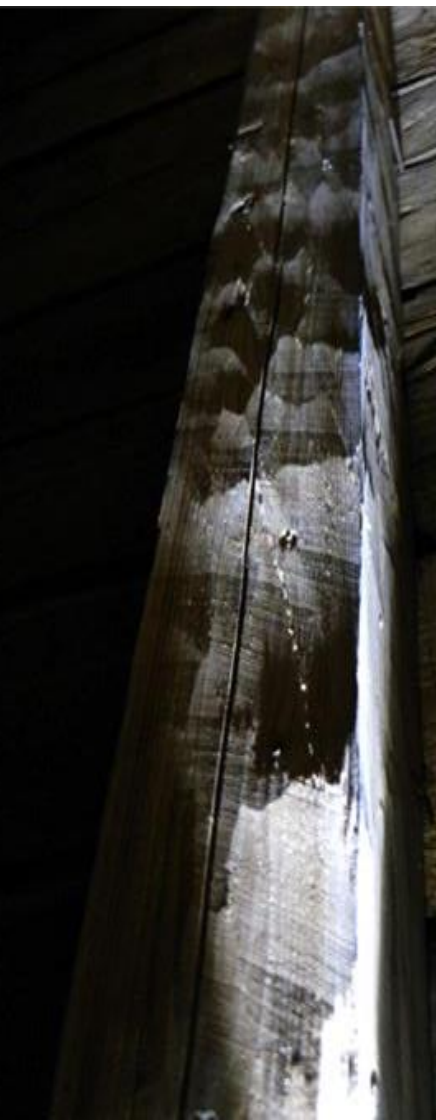
Behuggningsspåren på takstolen, här högbenet, berättar om att en bredbila möjligen saxslipad yxa har använts. Reporna i eggen vittnar om att huggaren gick framåt med yxans egg lutad uppåt i arbetet.

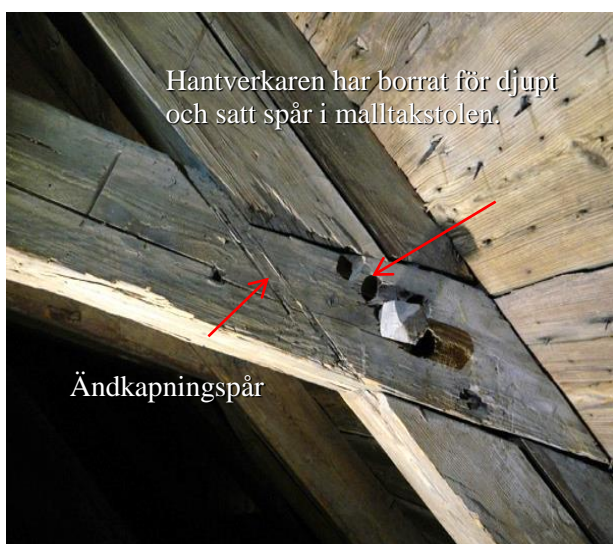
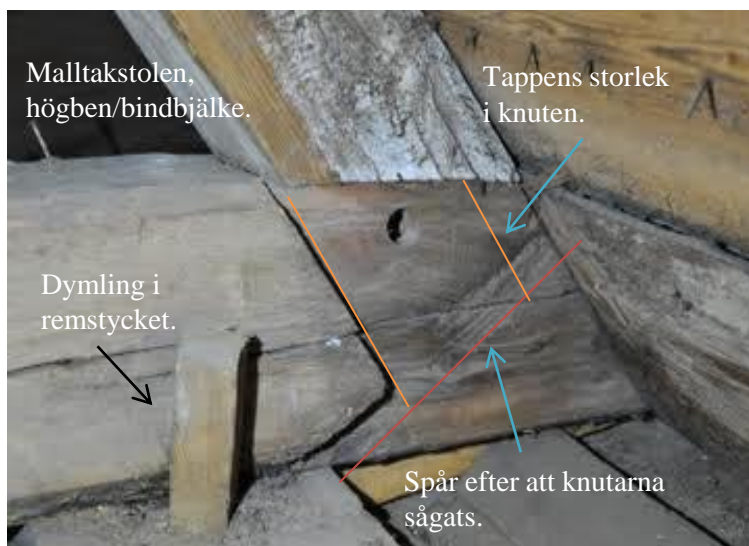
Mallen har legat underst vid tillverkningen av alla de andra takstolarna, det kan man se tydliga spår av då hantverkarna har ändkapat och dymlingsborrat för djupt ned i underliggande takstolsmall.

I mallen finns tydliga spår av hur tillverkningen av tappen gått till. Tappen på högbenets ända har sågats av längs den röda linjen. Spår av handsåg är ovanligt på medeltida tak. Tapphålet i bindbjälken har kvar 2" (52 mm) virke i ytterkanten som hindrar högbenet från att glida ur knuten. Tappen i högbenet har gjorts smalare med råge för att underlätta monteringen. Hantverkaren har använt sig av ritsar för att märka ut kaplinjer, märkning o.s.v.

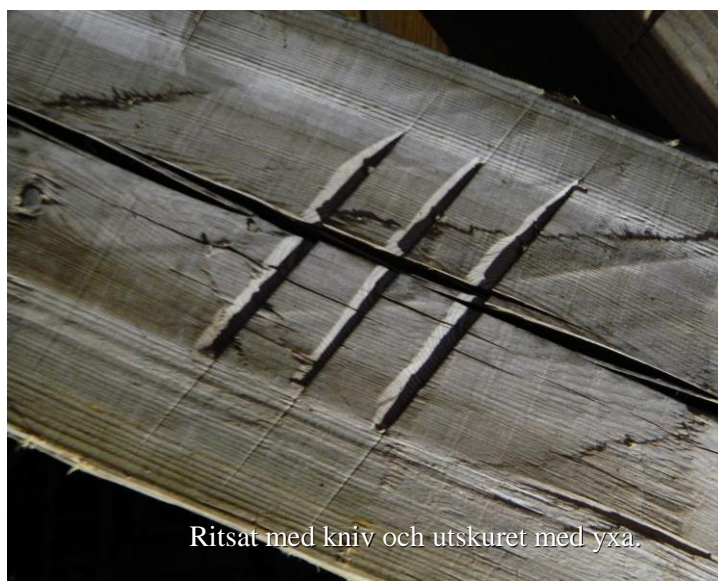
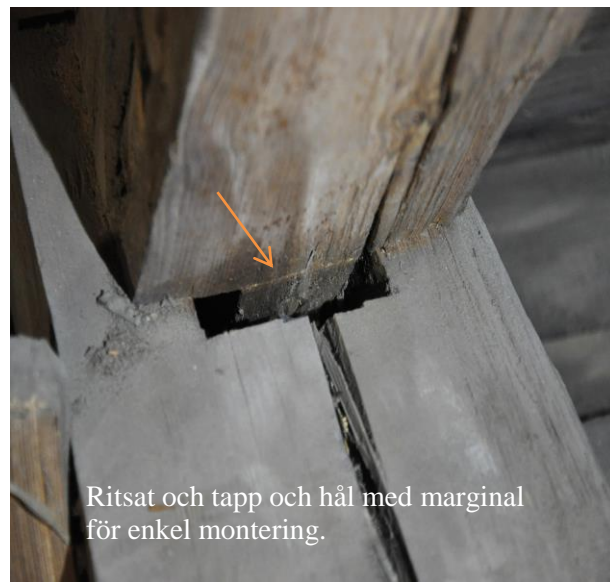
Knutarna i takstolen verkar ha huggits med en bredbila på 8" (200 mm) vilket får anses ovanligt då man vanligtvis använts sig av betydligt smalare knutyxor. Knuten är gjord sned i haket så att det **sparas mer virke i högbenets bakre del**. Detta förfarande har vi sett på Ransbergs klockstapel daterad år 1390, men också på Skokloster slotts taklag från år 1655.

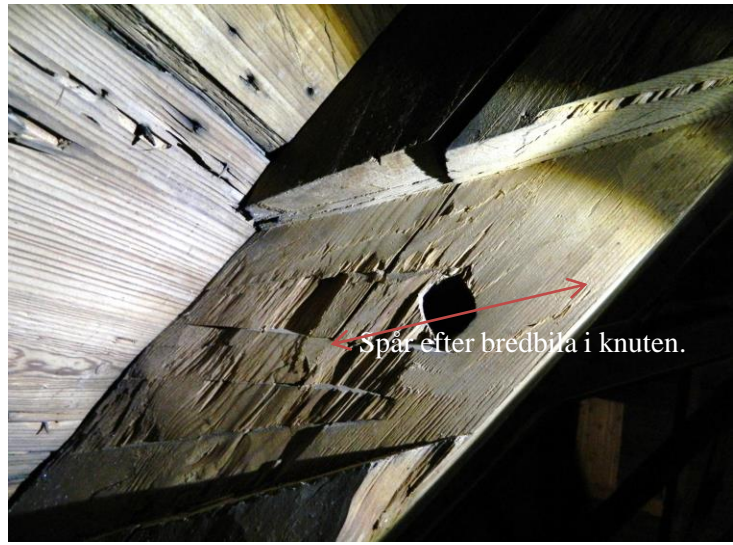
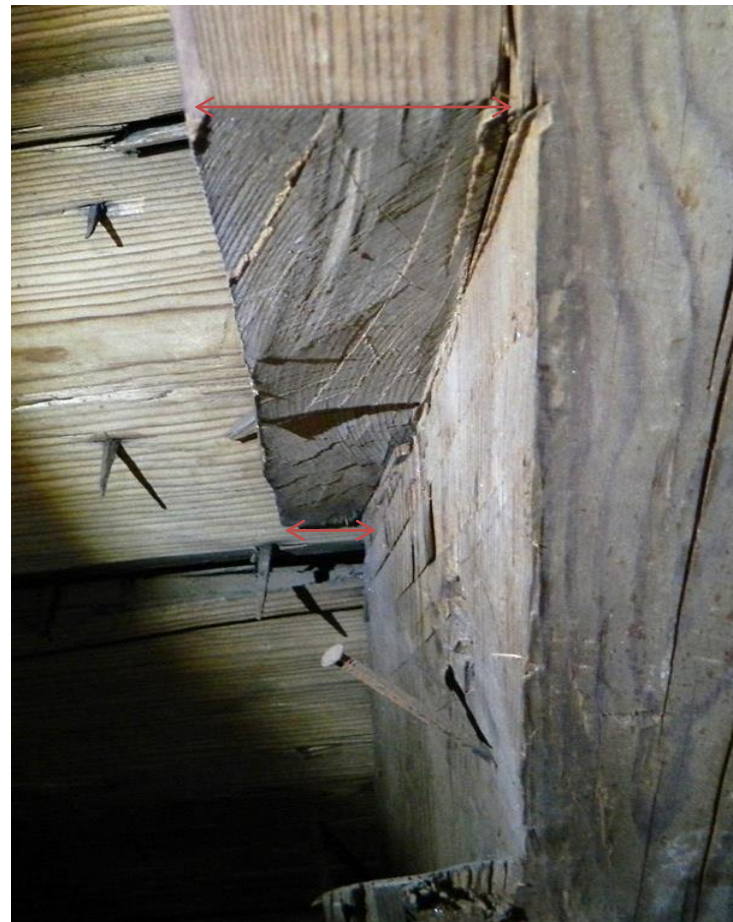
Sammanfogningarna är gjorda med liten lax och med furudymlingar. Alla dymlingar är kapade med en handsåg vilket sällan ses på medeltida takstolar. Den spik som använts sitter uteslutande i snedsträvor och i de längsgående bjälkarna ovan hanbjälken. Dessa delar är de som inte kunnat prefabriceras med förborrade hål och mall, och därför är spikningen logisk.

Dymling ändkapad med såg.

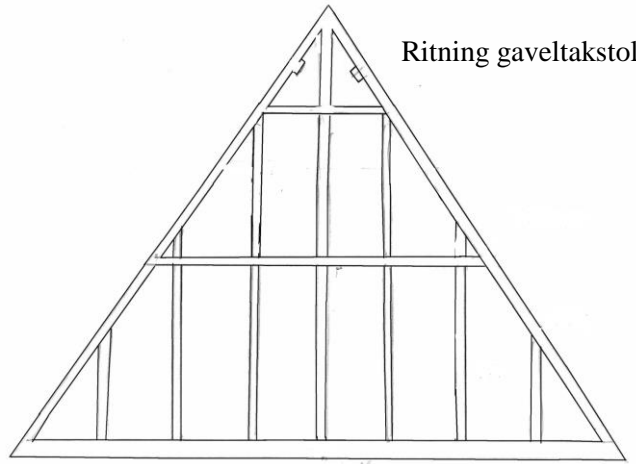
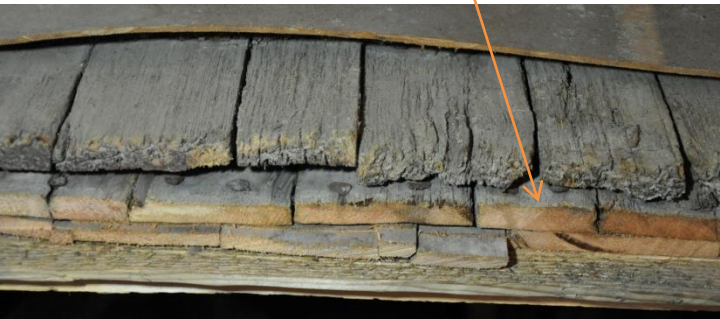
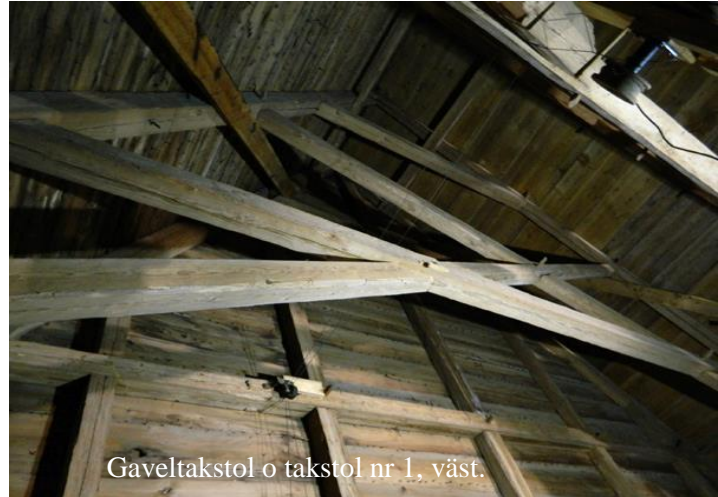
Ritning gaveltakstol

Gaveltakstol o takstol nr 1, väst.

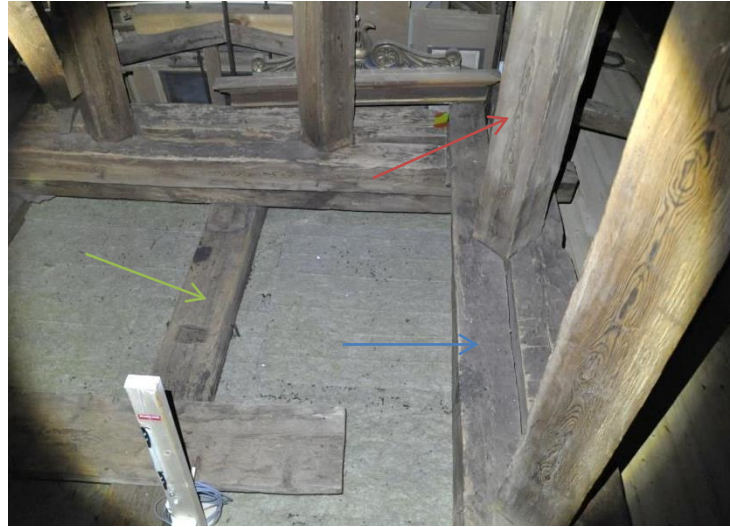
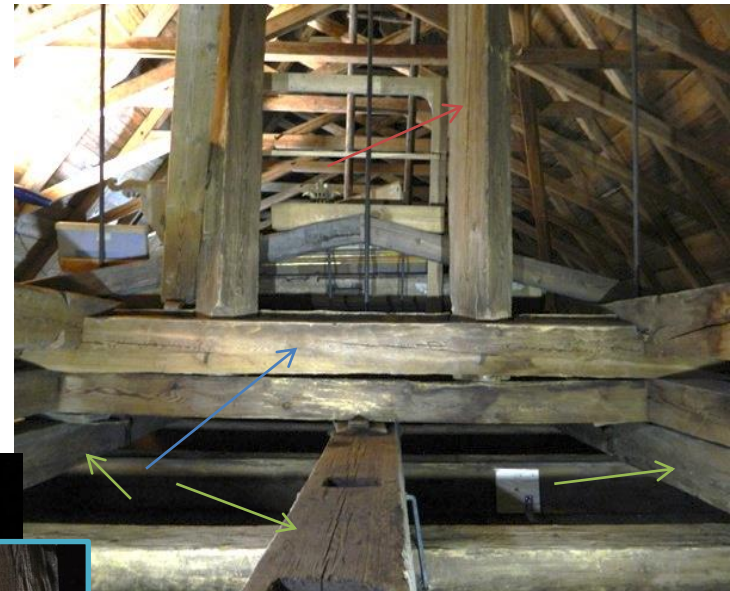
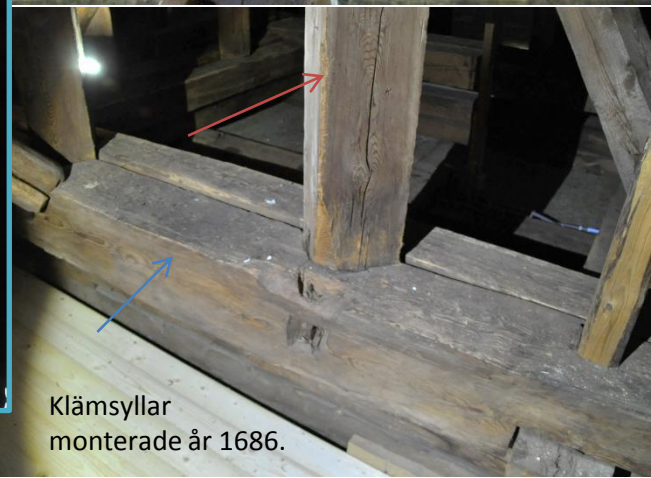
Ovanpå taklagets bindbjälkar ligger tre bastanta "blockade" stockar av furu, **bolsterstockar**, som tjänar som upplag åt en ram av bjälkar som bär åtta **fyr- och femkantsluggna 12 meter långa tornben**. Dessa sammanbinds dels av genomgående plank som sitter i den övre delen samt av två meter långa kryss som sitter infällda mellan stolparna i tornets nedre del. Intressant är att vissa av kryssen aldrig monterats på sin plats och delar av andra har plockats bort. Alla benen, övre planken och kryssen är märkta med timmermansmärkning när tornet tillverkades nere på marken. När tornet väl restes på vinden och dess strävor monterades, kom dessa i konflikt med kryssen. Man valde att inte ändra kryssens placering, utan lät bli att montera vissa av dem. Tornbenen strävas med sparrar ned till murremmarna och bindbjälkarna. *Se skiss sid 2*. År 1686 utfördes reparationer på konstruktionen då sättningar av dess tyngd hade uppstått. **Klämsyllar** monterades över tornsyllarna som ett försök att förhindra det tunga tornets rörelser.

Tornbenens fina behugning.

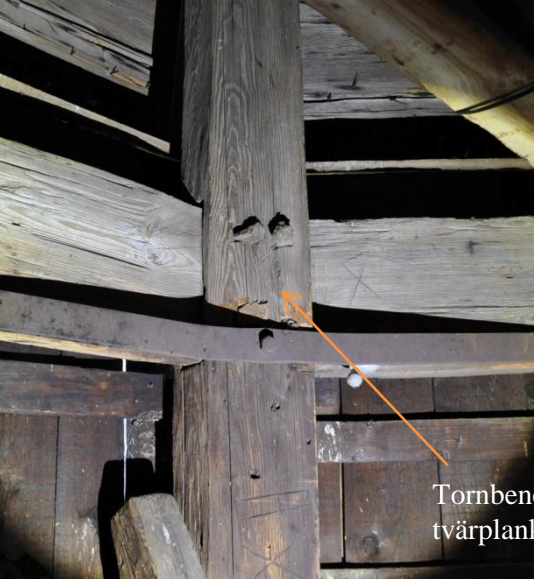
Tornbenen möter tvärplankorna.

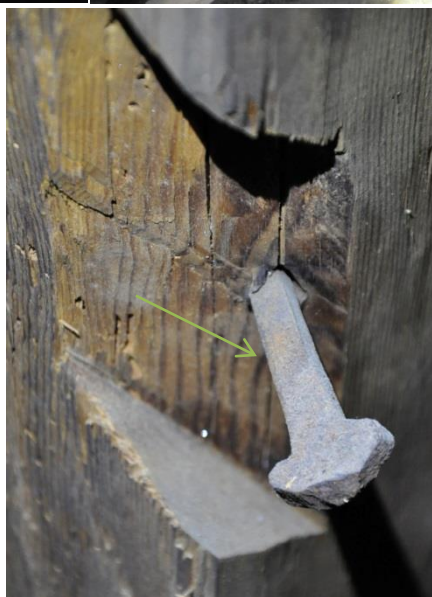
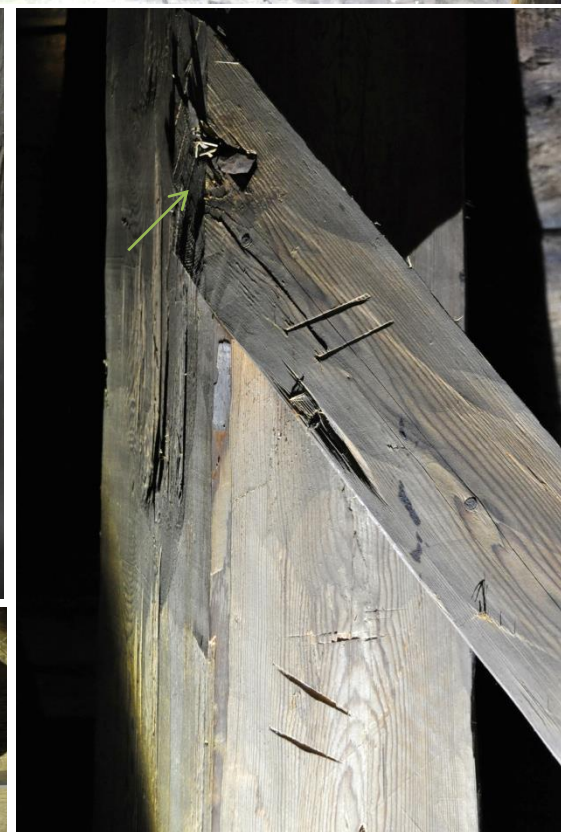
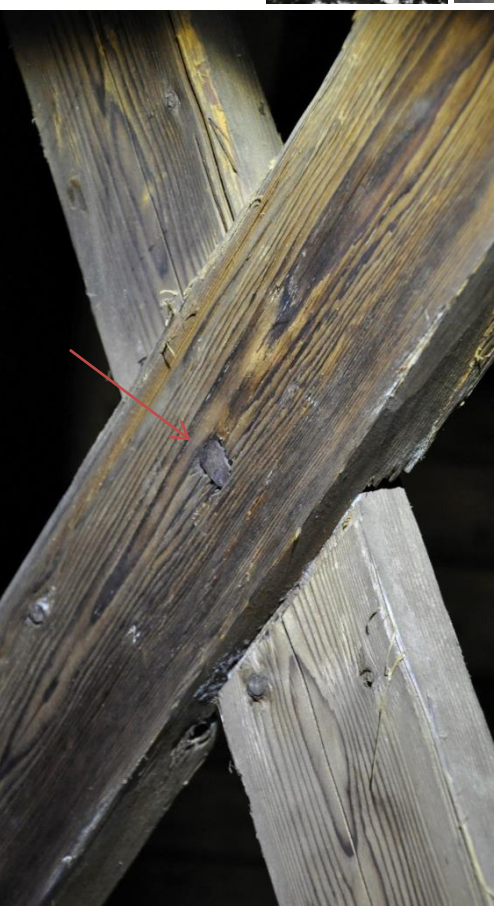
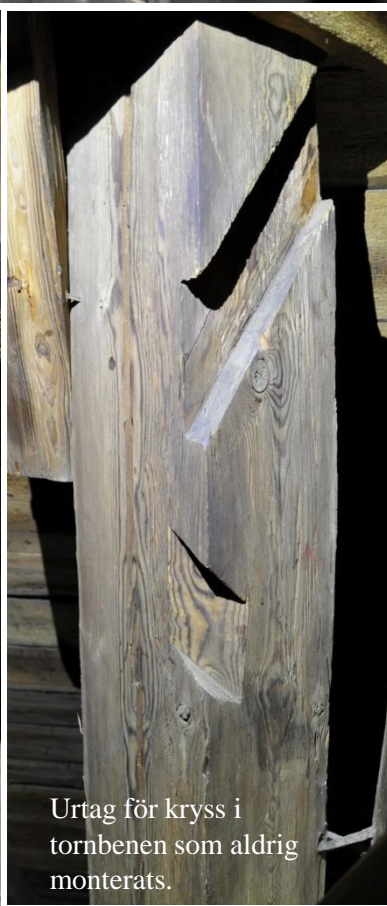
Bildstudie från takryttarens konstruktion, 578 år gammal. Mycket intressant är att finna exemplariska **"karolinerispik"** i en nu exakt daterad konstruktion. De håller kryssen fast i tornbenen. Därtill är kryssen även spikade i mötet med (vad vi kallar för) **"barbaspik"**. Dessa har vi även funnit lösa nere på murremmen.

Urtag för kryss i tornbenen som aldrig monterats.

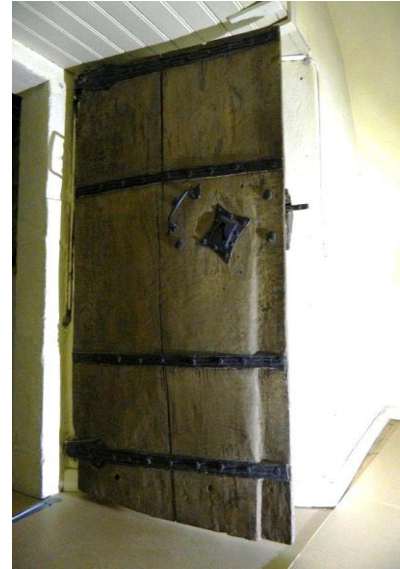
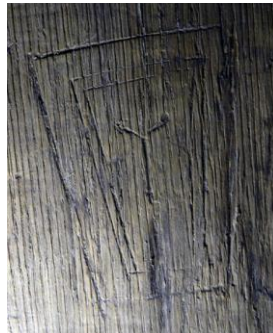
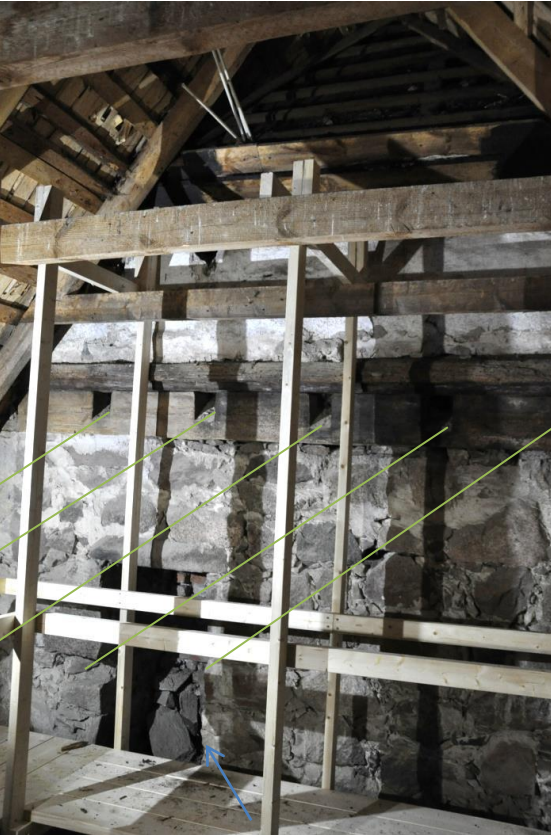
I sakristian finns också en välbevarad ekdörr, över en meter bred, som består av endast en planka kluven ur en ekstock som bör ha haft en anseelig diameter. Dörren har också den sporadiska sprätthuggningspår men också spår av hyvling, troligen med en skave. Det finns också en ristning av okänt slag.
