# Takarbeten vid Skoklosters slott 2014

utfört av Traditionsbärarna med ledning av  
**Mattias Hallgren, slottstimmerman**

# Reparation och kompletteringar i slottets bärande takkonstruktion

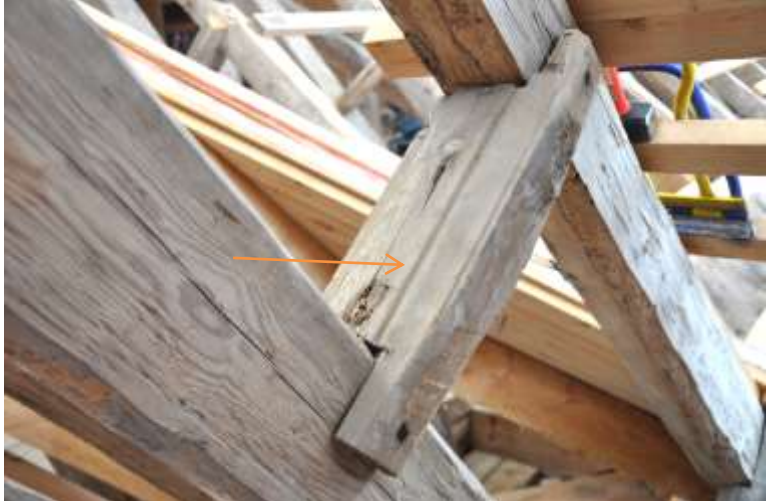
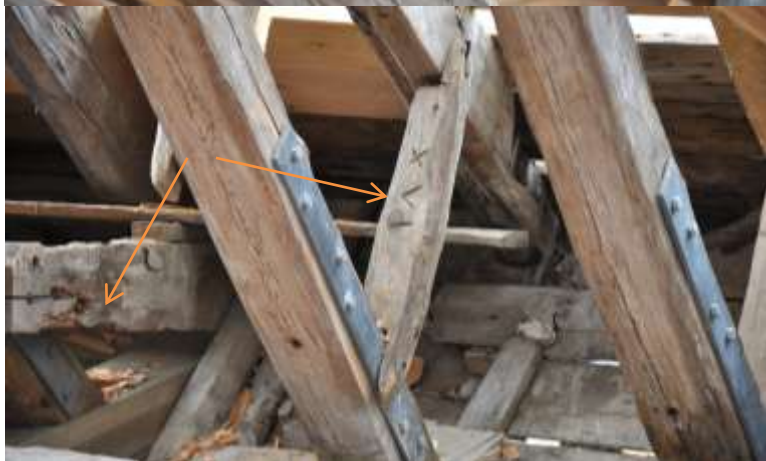
Nya och gamla 8-10" spikar. 90% av alla gamla stora spikar kunde återanvändas igen.

Med stor omsorg lossas stora 10" (25 cm) smidda spik som kan återanvändas ytterligare 350 år framåt i strävor och knutar. De mindre spiken som hållit tegelläkten är mestadels avrostade och ersätts med ny handsmidd 5" spik från Mabäckers spiksmedja. Vissa delar av takstolarna får extra 10" handsmidda spik som förstärkning där tidens tand visat att det behövs.

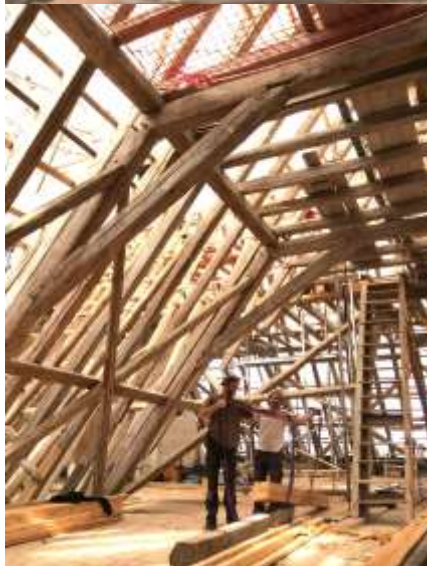
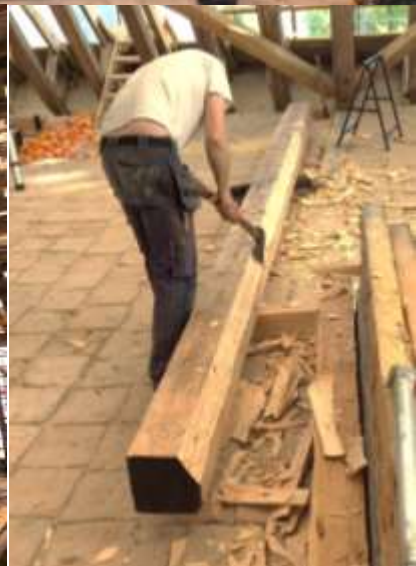
Bilderna visar Mattias och Tobias arbete med långremmarna. Med **skruvstämp** lyftes alla takstolarna individuellt för att frilägga långremmen.

Det vi gjorde 2014 var att ersätta de **tryckimpregnerade** och rostfria förstärkningar som gjordes på 1960- 70- talet, med en fullständig 1600- talskonstruktion lik den som originalritningarna visar. Detta ansåg vi var den bästa permanenta lösningen på takets tilltagande kollaps. Nu när vi kan se resultatet känns det som ett klokt val för slottets överlevnad. Vi har lämnat spår kvar av Ove Hidemarks förstärkningar, som vi nu byggde bort, samt alla skarvade delar i takstolarna i takfoten från -60-70-talen.

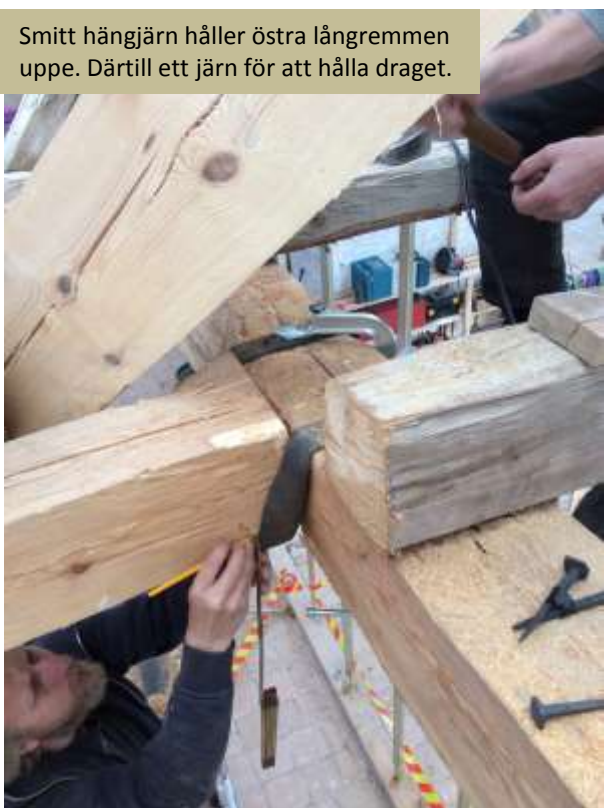
Smitt hängjärn håller östra långremmen uppe. Därtill ett järn för att hålla draget.

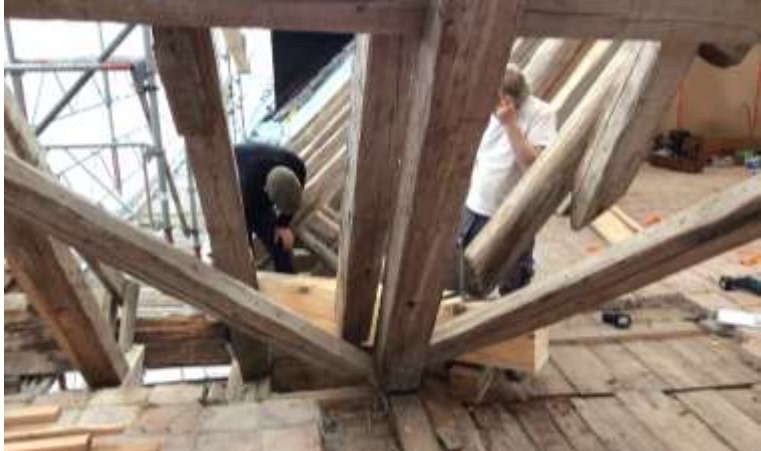
*Nedan ses tänkta [placeringen för tassan](#) före arbetet. Det verkade då som en omöjlig uppgift..*

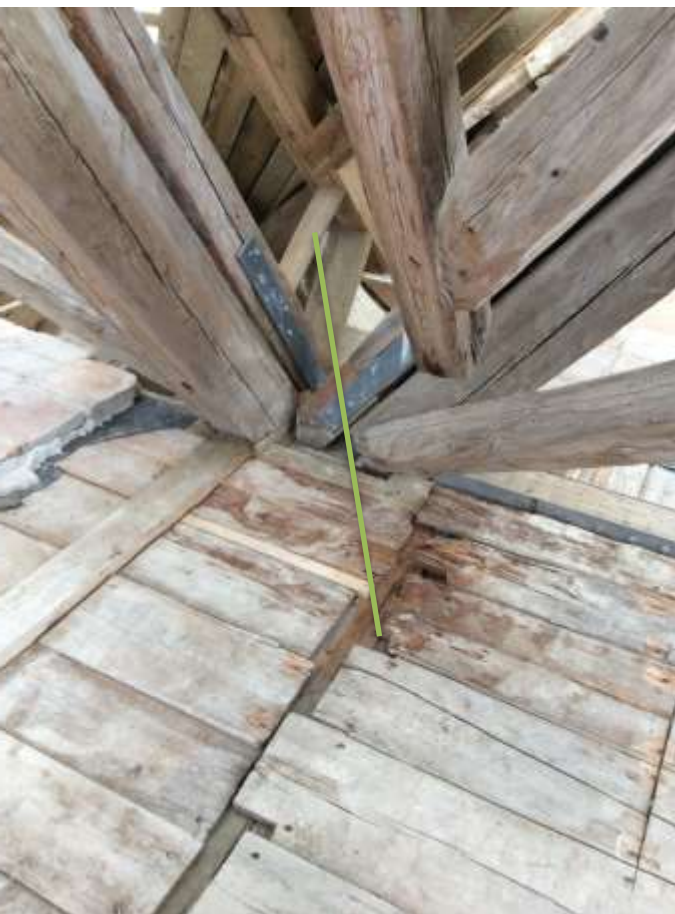
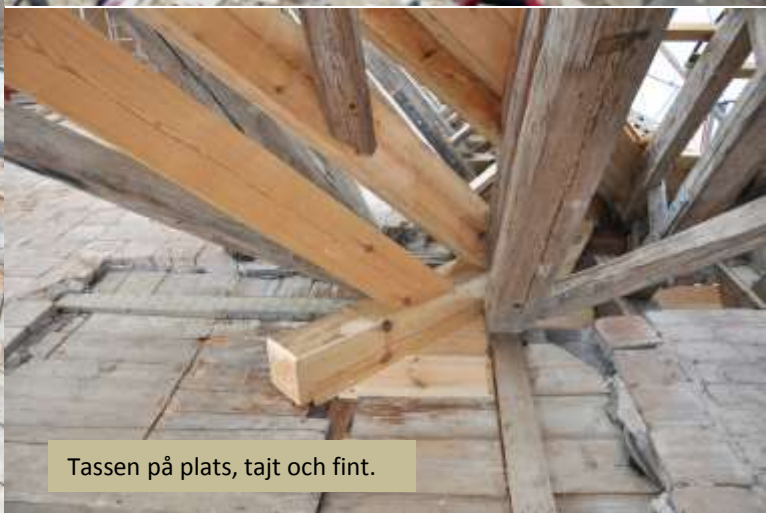
Tassen på plats, tajt och fint.

Efter mycket dryftande och [mätande med ögonmått](#) passades den in tills vi var nöjda och spikades fast med 12" spikar ner i bindbjälkarna.

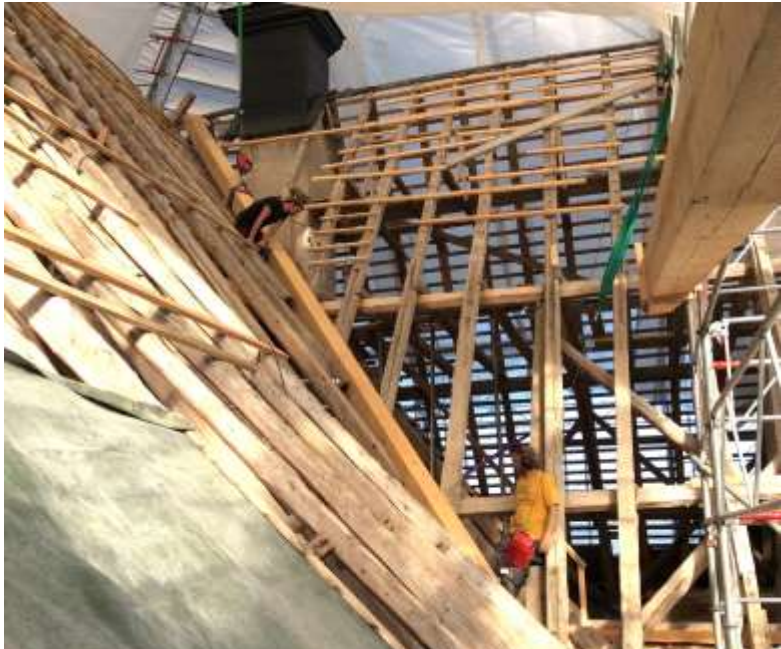
Mattias Malmros och Tobias Ed passar in nya gradsparren på plats.

Sparren valdes att skarvas i sin övre del för att underlätta transporten till slottet men även monteringen på plats. Sparren väger 300 kg torr så det var en del trixande att få den igenom ställningstaket och på plats. Alla mötande högben fick lyftas och föras åt sidan för att kunna lägga ner gradsparren. Väl på plats sågades alla högbenen, ett och ett, tätt intill och spikades med en 8" och en 10" smidd spik. Vi återanvände så många originalspik vi kunde.

Sparrens övre ända skarvades i med en något klenare bjälke då påfrestningarna inte kräver mer. Skarven sågades och högs ihop tätt med en diagonal lask (knut). Ett antal stora genomgående spikar från båda sidor som krampats och drivits in igen håller skarven samman för alltid.

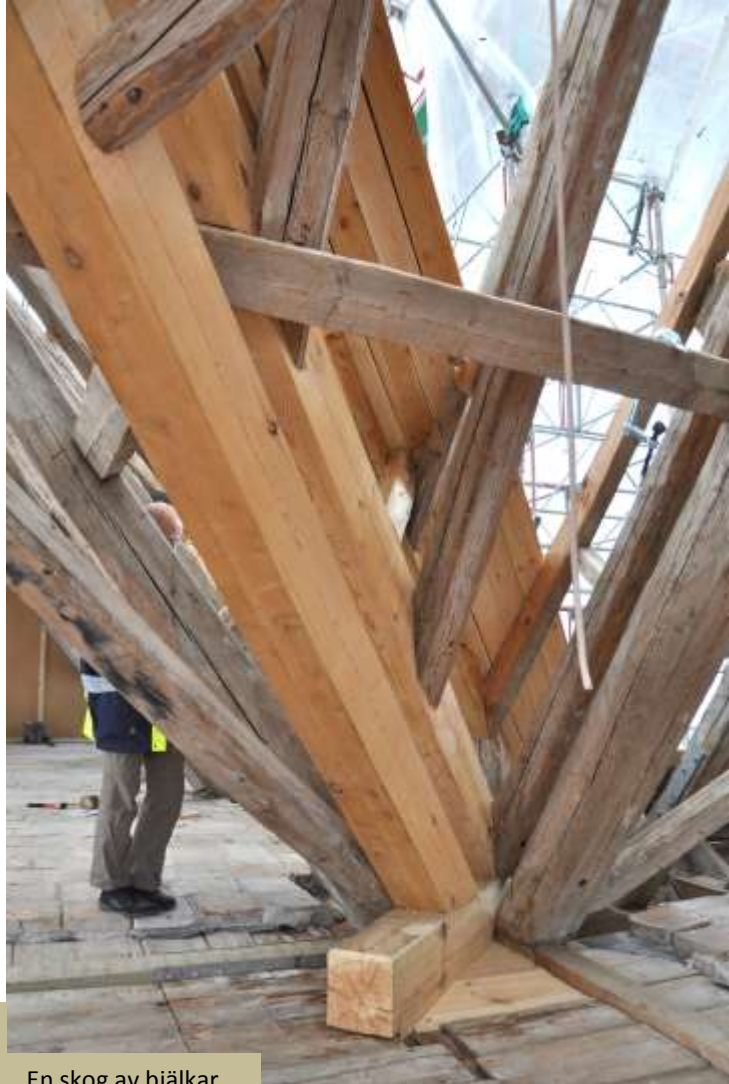
Bockkonstruktionen med sina långremmar ses här med nya gradsparren på plats. Bockens övre del håller på att passas in och hänger i vinen.

Med diagonalbocken på plats enligt 1600-talets ritning, finns det förutsättningar för slottets tak att stå pall mot tidens tand i minst 360 år, men förmodligen det dubbla.

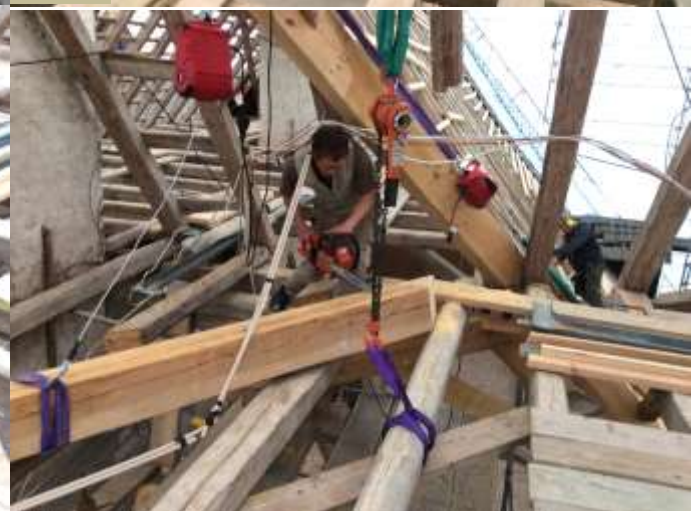
Mötet mellan långrem, bocken och gradsparren kräver precision för att krafterna skall gå rätt väg.

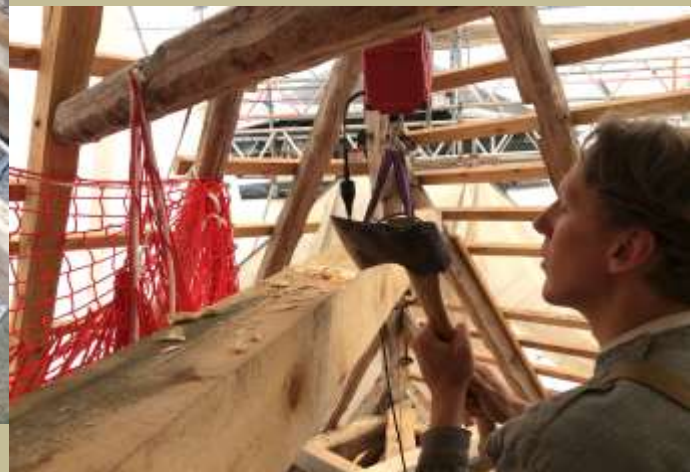
Övre diagonalhanen på plats.

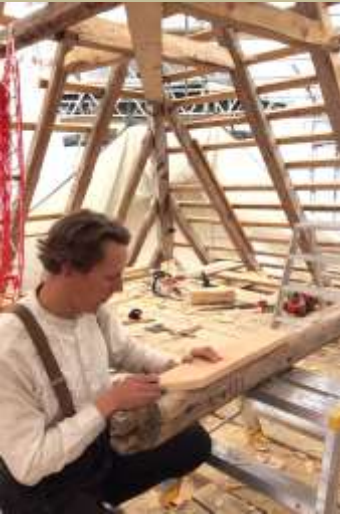
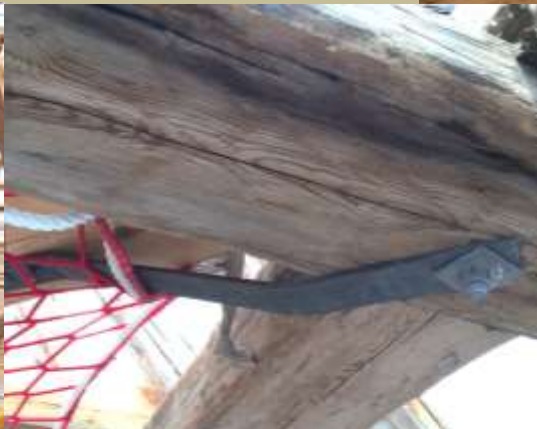
Dragjärn vid yttre mötet långrem/dia-hane som fästes i den befintliga bulten.

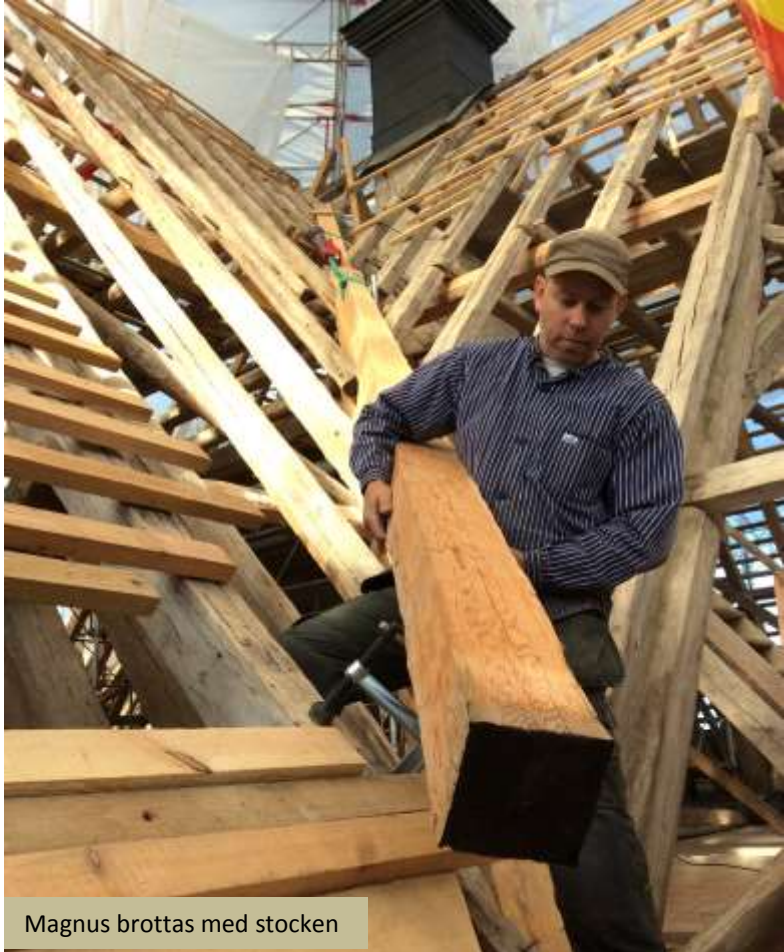
Efter att nya gradsparren var på plats skulle en påsalning för takets utsvängda form anpassas till respektive takfalls påsalningar. Det svåra var att -60-70-talens renoveringar inte hade lyft upp de då ruttna takstolarna och anpassat dessa till dem som inte hade ruttnat. Nu hade vi en gradsparre med originalhöjd som skulle anpassas till påsalningarna vid sidan om, som var lägre och olika deformerade. Vi ville så långt det var möjligt spara de ursprungliga påsalningarna och inte byta ut dem.

Efter mycket trixande och svordomar gick det att få till ett möte så att underbrädorna till plåtrännan, vinkelrännan, kunde spikas. Detta jobb visade sig vara det svåraste och tidskrävande under hela takarbetet. Magnus och Johan utförde ett gott arbete med att få till formen som liknar en vrängd båt.

Magnus brottas med stocken

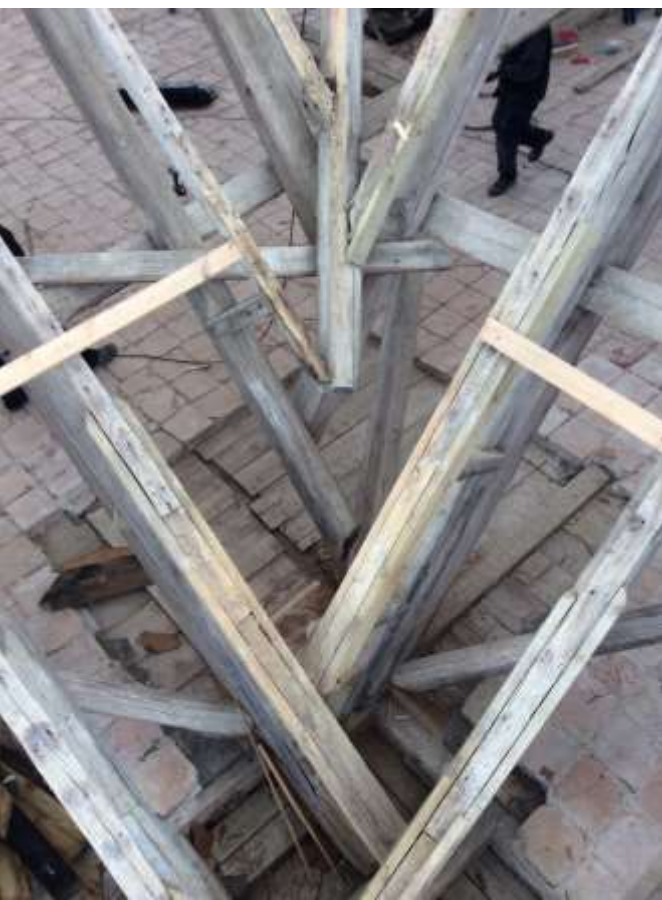
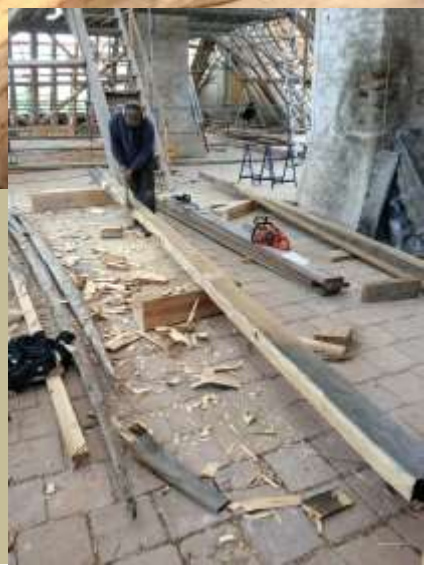
Till vänster ses de tidigare reparerade påsalningarna innan vi påbörjade vårt arbete. Allt impregnerat virke var spikat med ett stort antal rostfria kampspek.

Ovan och till höger ses Magnus Hallberg hugga till den nya påsalningen för gradsparren.

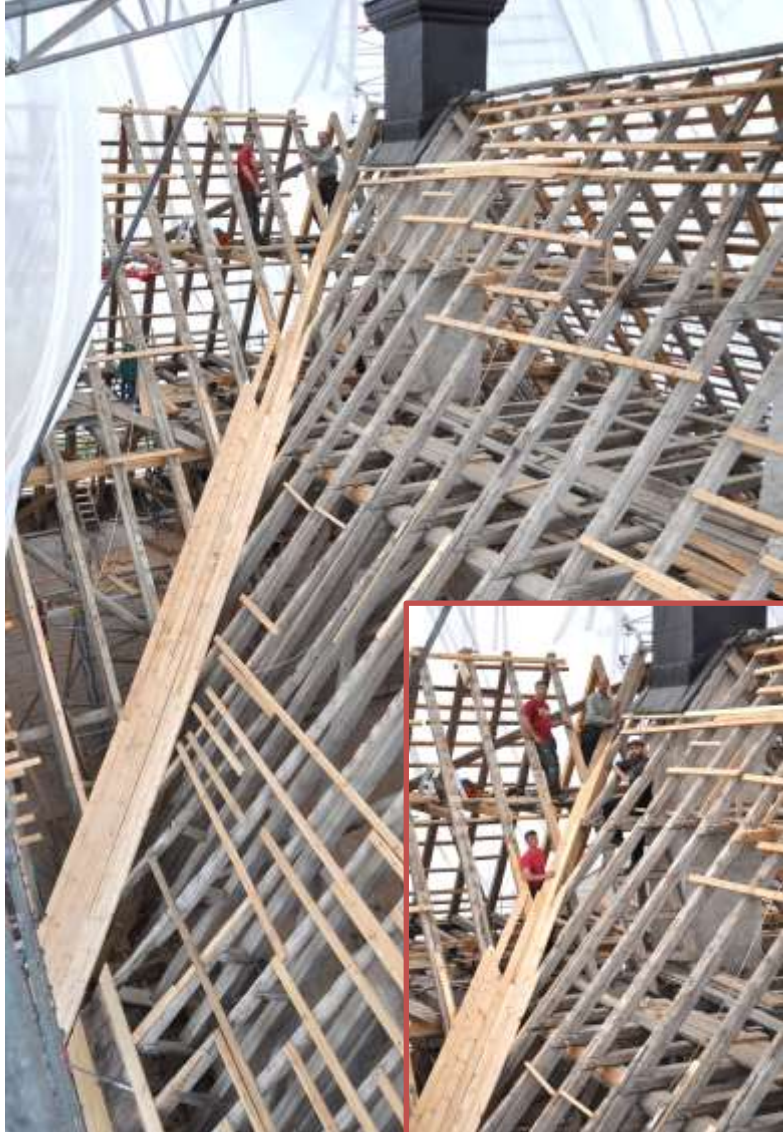
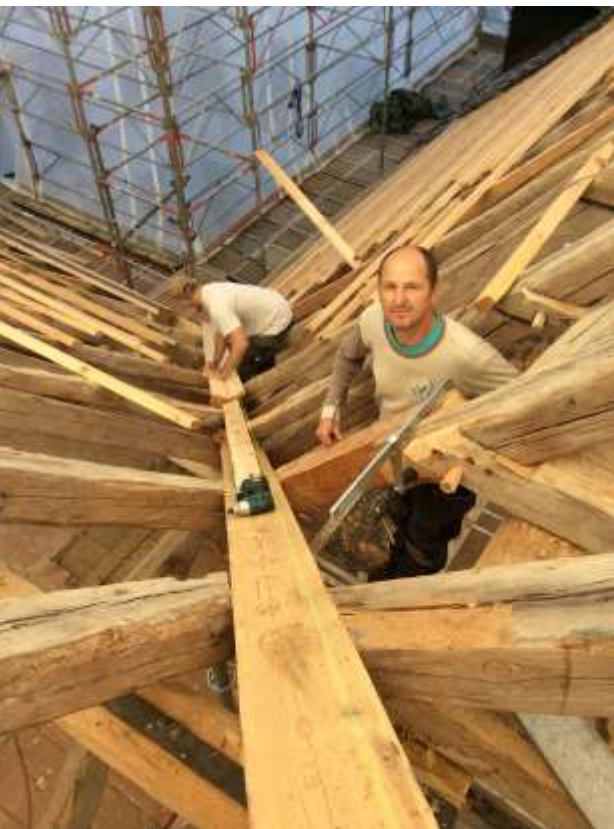
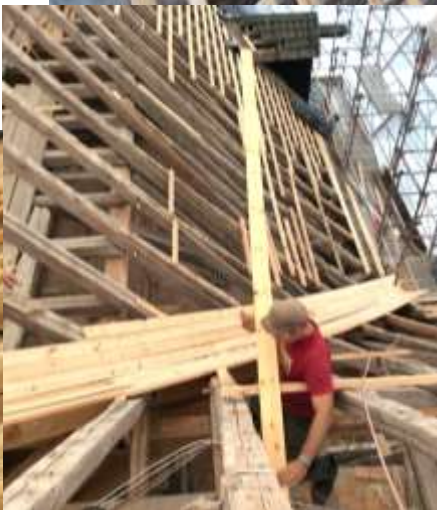
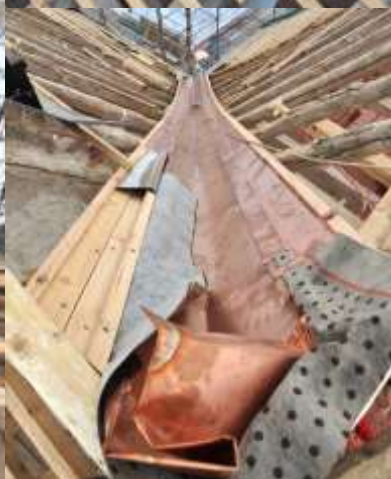
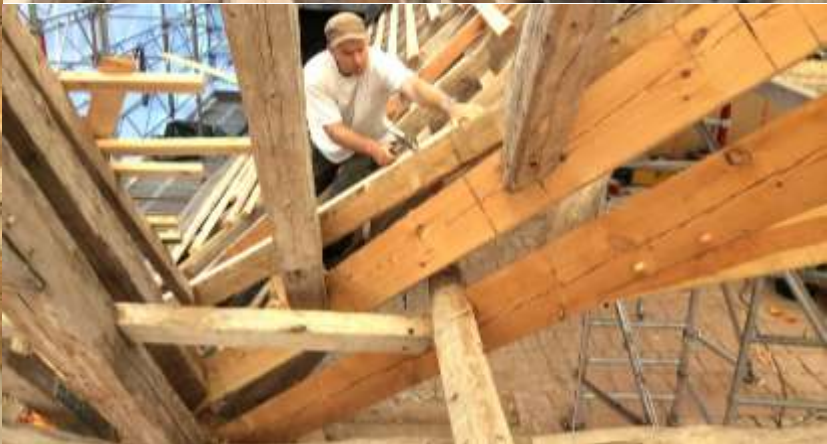
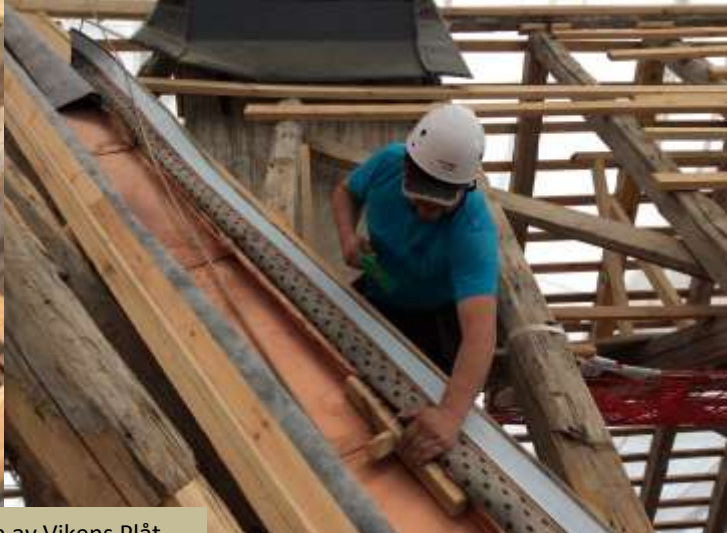
Just vinkelrännans tidigare konstruktion hade medfört stort vattenläckage. Den nya formen ger ett tätare tak och en lång livslängd.

Plåten når nu under de snedskurna takpannorna och har även en stödkant att vila på.

En ny taklucka intill vinkelrännans övre del sattes dit för att kunna komma ut och inspektera och reparera taket i framtiden. Fästen för livlinor monterades även fast i takstolarnas övre del.

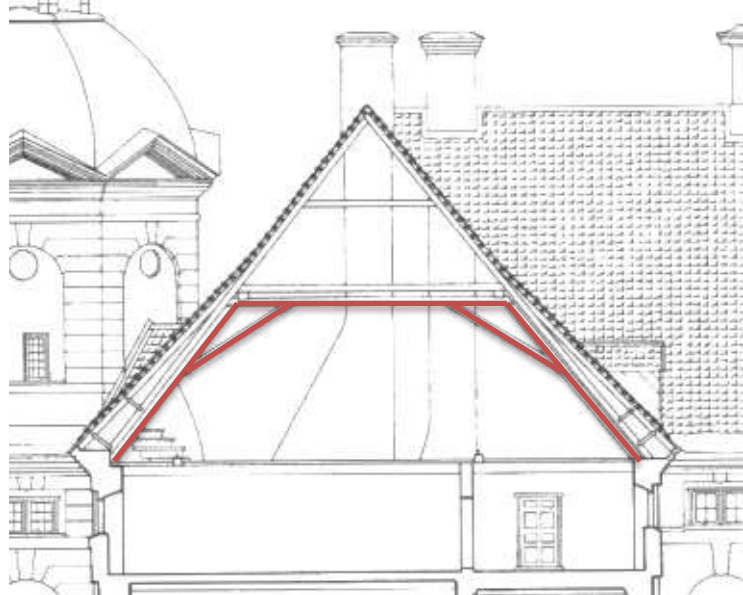
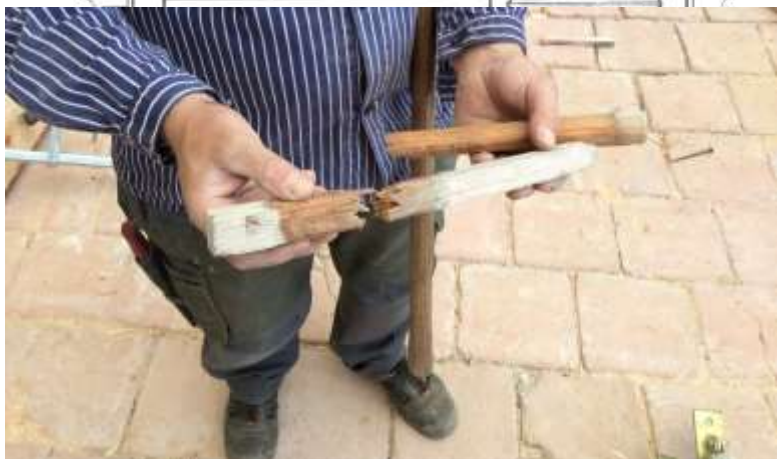
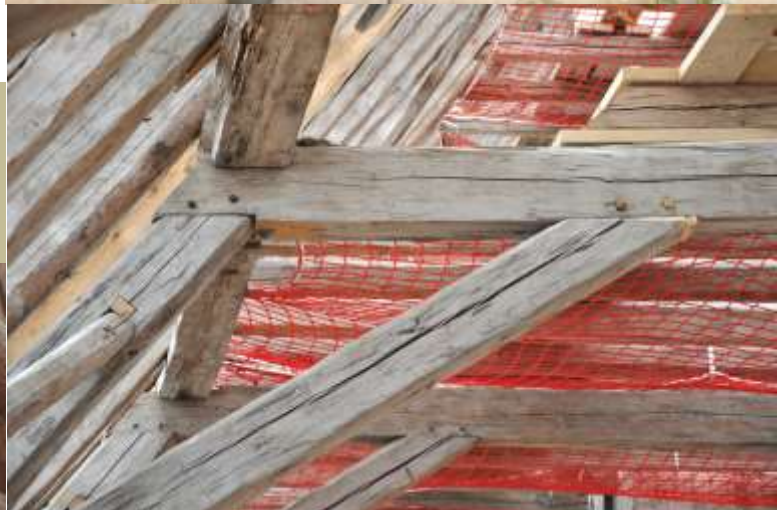
Bockarna i slottets hörn har farit illa p g a avsaknaden av gradsparre, diagonalhanbjälkar och diagonalbock. Stora deformationer har lett till knäckta och spruckna bjälkar och strävor som nästan trillat ner.

Vissa dymlingar i bockarna var så ansträngda att de var helt knäckta och fick ersättas efter viss justering.

När nu tillfälle fanns gjordes en översyn av alla knutförbindelser i bockarna. Den deformerade bockkonstruktionen drogs aningen ihop med kraftiga spakspel som spändes upp. Vi eftersträvade att skapa en inbyggd spänning i det nya innerhörnet för att motverka att konstruktionen böjer sig när taket läggs på.

Magnus driver in originaldymplingarna igen efter justering av bocksträvan. Notera att **strävan är handhyvlat** och har en fin kantprofil. Överbliven takbjälke från de undre våningarna.

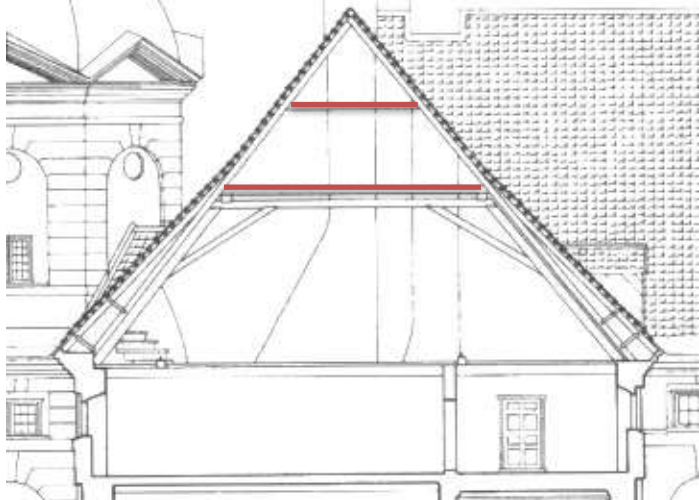
Det mesta av takstolarnas virke har på 1600-talet tillverkats i färskt virke som inte fått vrida sig klart innan de blev till takstolar. Följden blir att knutarna vrids ur läge och mister delar av sin funktion.

Virke som vridet sig ur sin knut. Justering krävs.

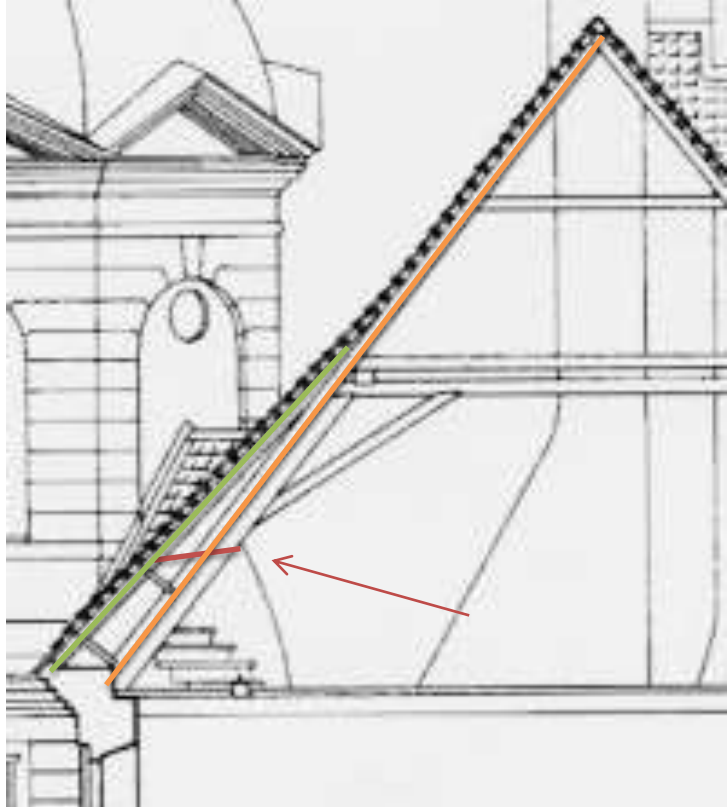
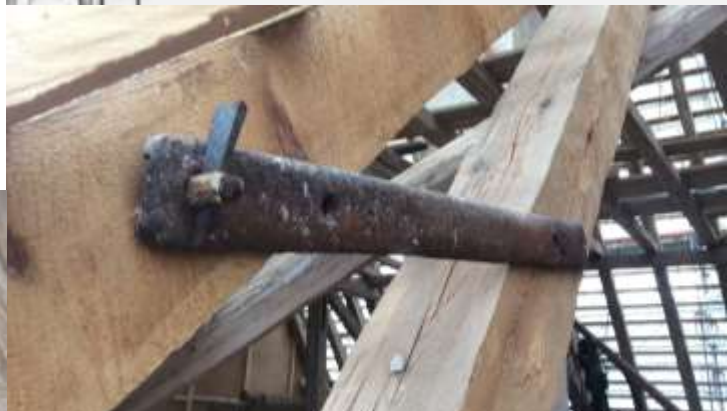
Äldre förlaga av hängseljärn där järnet är en återbrukad hjulring.

Järnen i högbenet spikas fast medan påsalningen har en sprint genom sig som låses fast med en metallkil i sprintens ända. Detta var en vanligt förekommande låsning på järnförband fram till dess att man började tillverka gängor med muttrar.

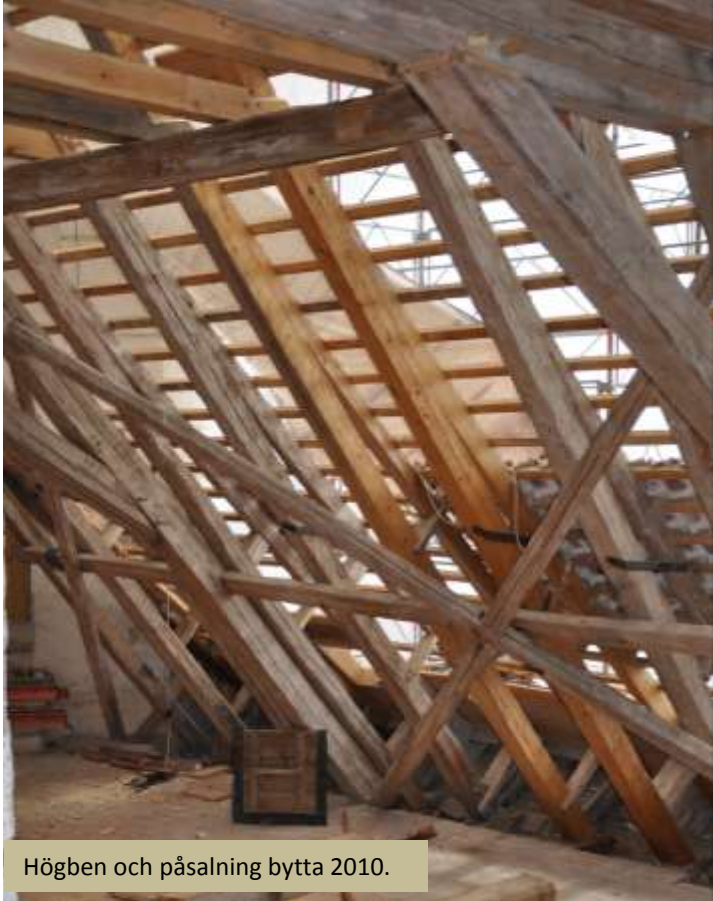
Högben och påsalning bytta 2010.

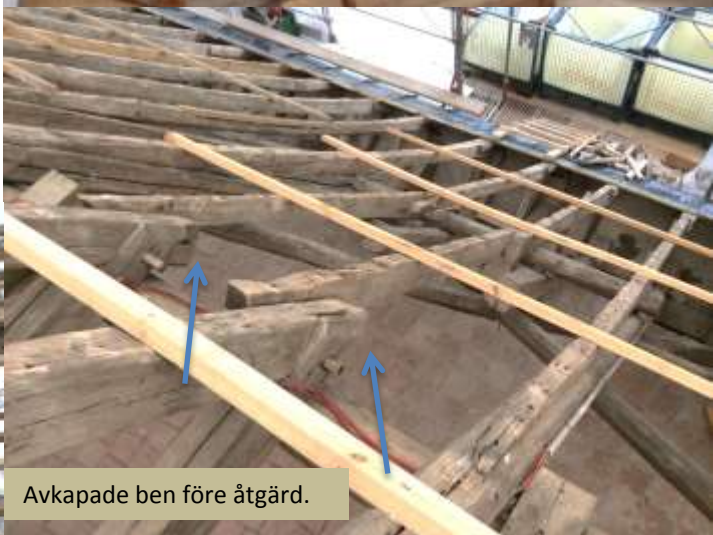
Avkapade ben före åtgärd.

Vi valde att inte dubbelskarva högbenen utan plocka ner stumparna och ersätta med ett rekonstruerat nytt högben i fullängd (12,2 m) av bilat virke. Stumparna finns sparade på slottsvinden för att undersökas. Vissa av de äldre påsalningarna sparades då de var i dugligt skick. Spåren av den nordvästra takkupan sparades intakt så det finns kvar för framtiden.

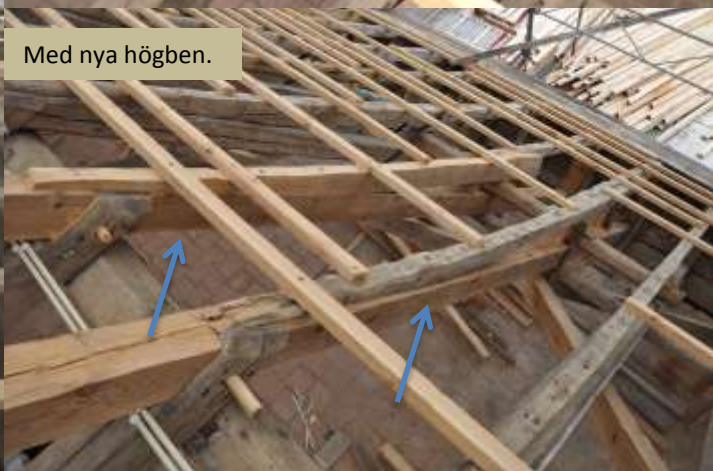
Med nya högben.

Det nya högbenets knutar högs ihop med de ursprungliga delarna i respektive takstol.

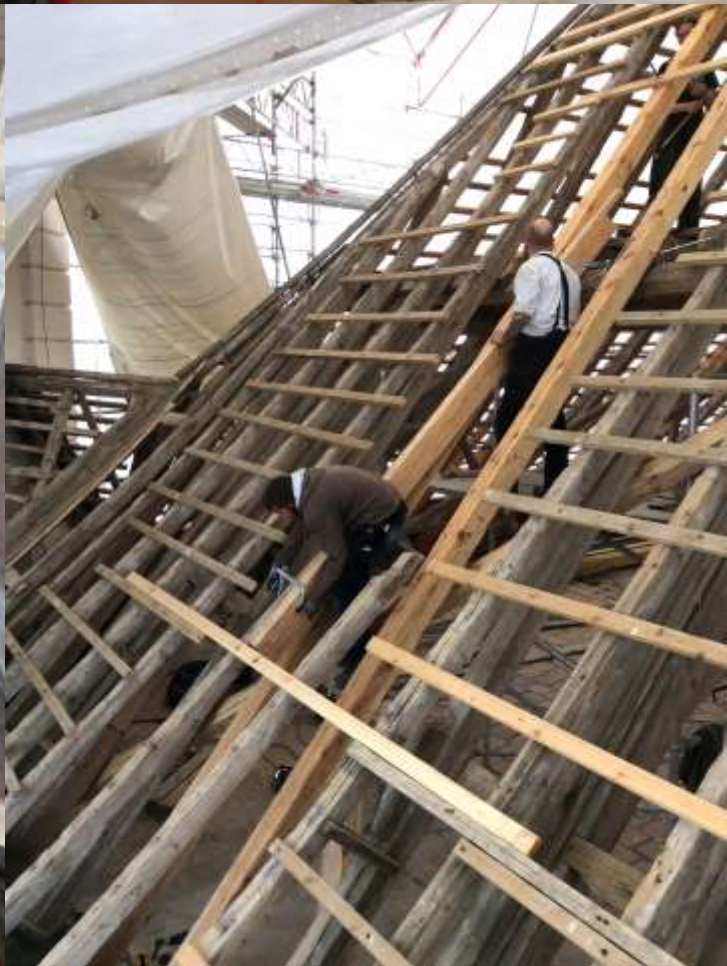
Till vänster ses det **ena nya högbenet**, 12,2 m långt, monteras på plats. Det är mycket trixande för att få det på plats och sammanknutas med 4 andra bjälkar. Intill **ses det avkapade benet** som står på tur att bytas.

Uppe t v ses den övre knuten. Det är 10 m ner till golvteglet under. Uppe t h ses det högben som byttes 2009 smälta in i gänget.

Nere t v ses högbenets möte med bindbjälken. I original är det tapphål men här är det 70-talets tryckimpregnerade, limmade och järnförstärkta "gaffel" som håller högbenet på plats. Vi bultade fast det nya i befintliga rostfria järn.

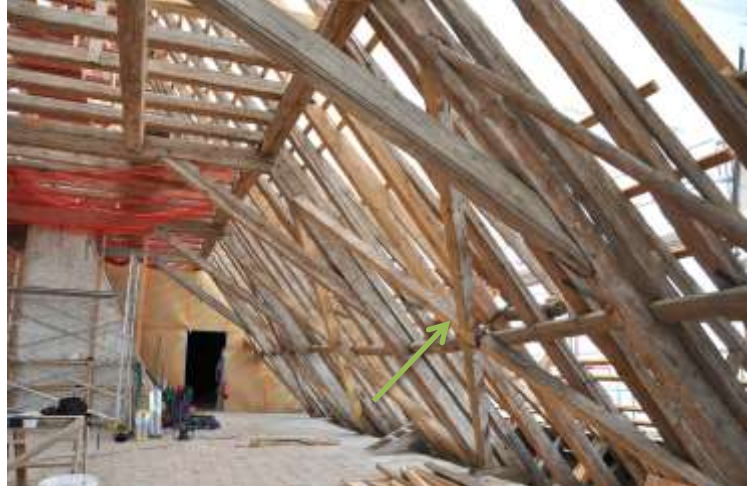
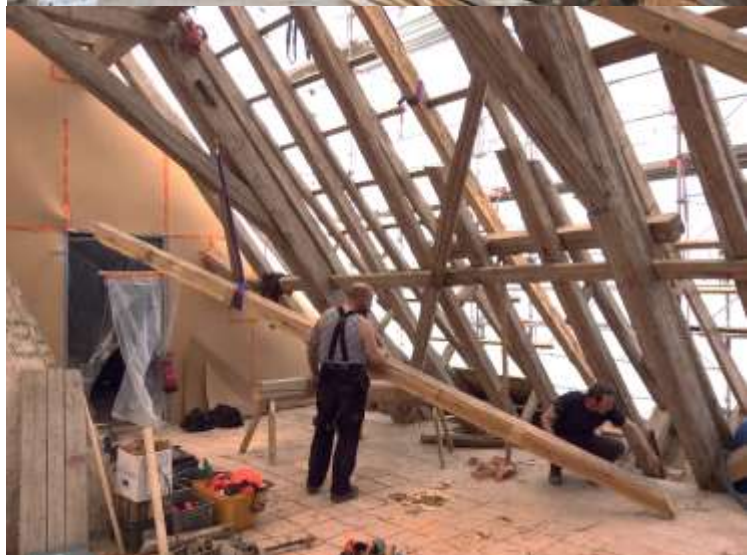
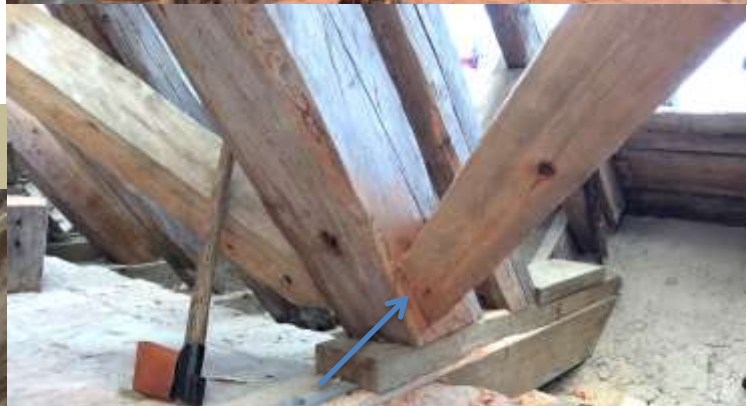
De klenare kryssen som nu finns var förmodligen tillfälliga, men kom att bli de permanenta. Vissa är slarvigt monterade och har lidit svårt där högbenen blev avkapade för takkuporna. Därför valde vi att byta ut dessa kryss. Vi lade omsorg på att få dem tajta i ändarna och i kryssets mitt för att få maximal funktion. De hårdast belastade, närmast inner och yttre hörnen, fick även ett hängseljärn gjort efter äldre förlagor som extra förstärkning.

Tomas och Alex snidar på en konisk kloss i det tidigare uppsågade kryssmötet för att få en tajt knut.

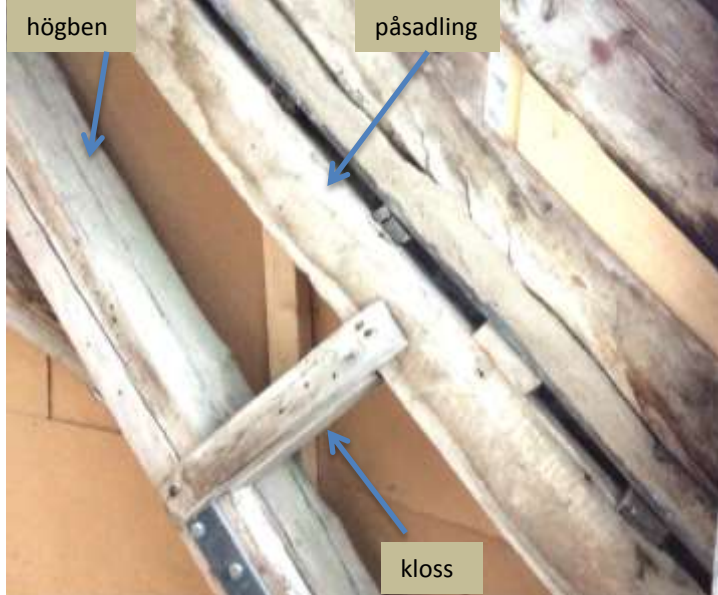
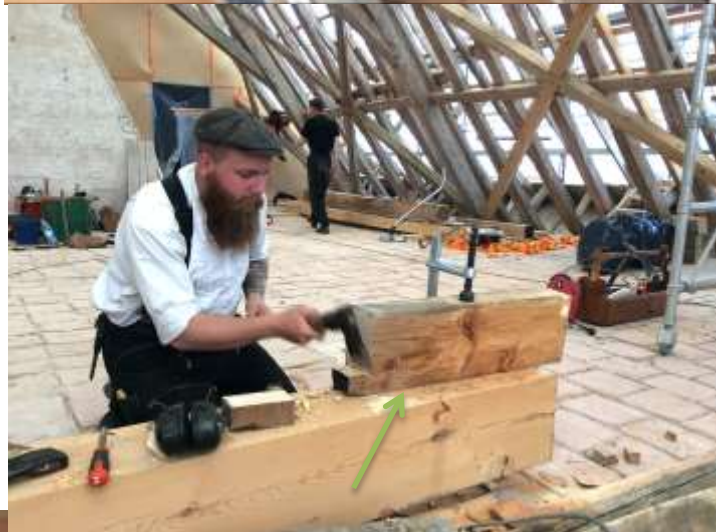
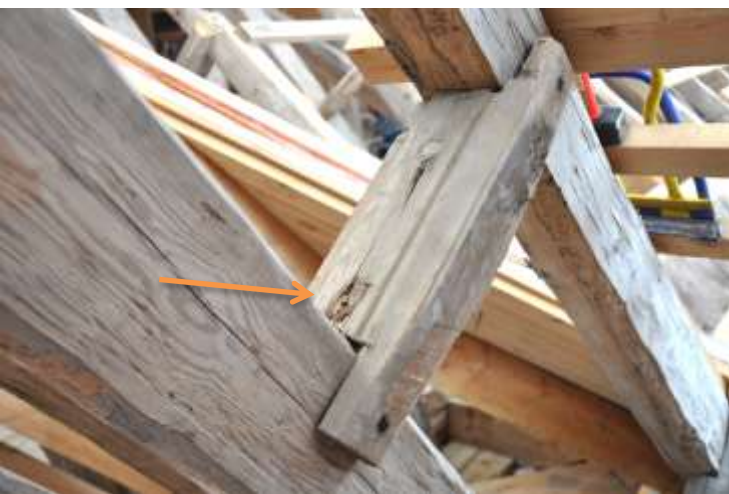
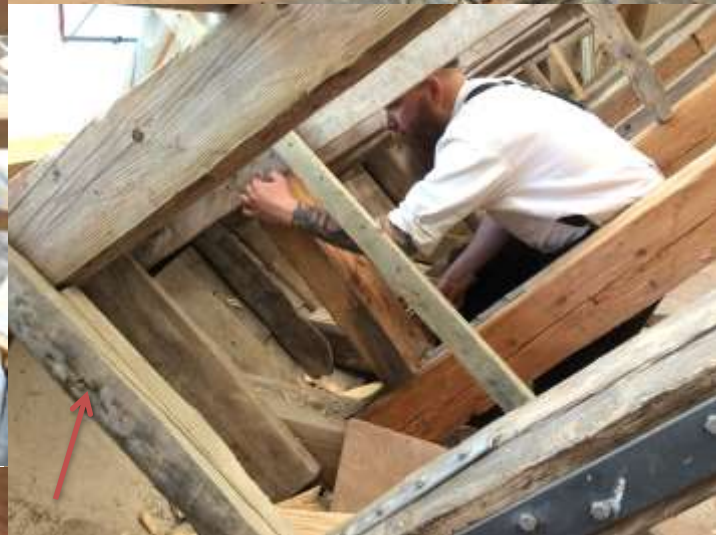
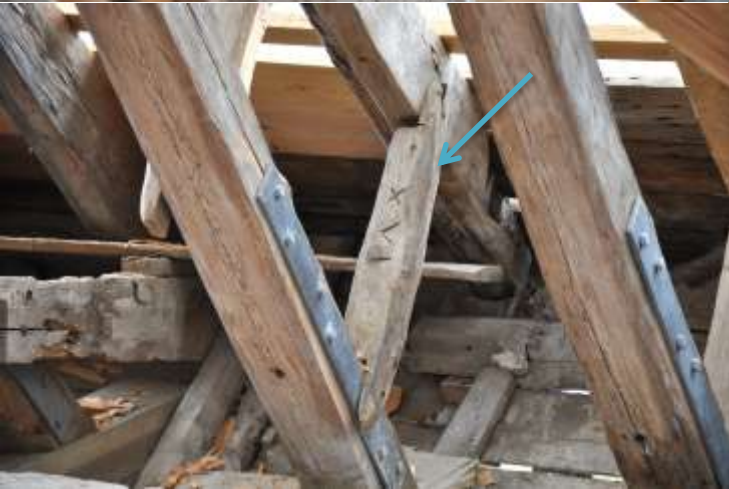
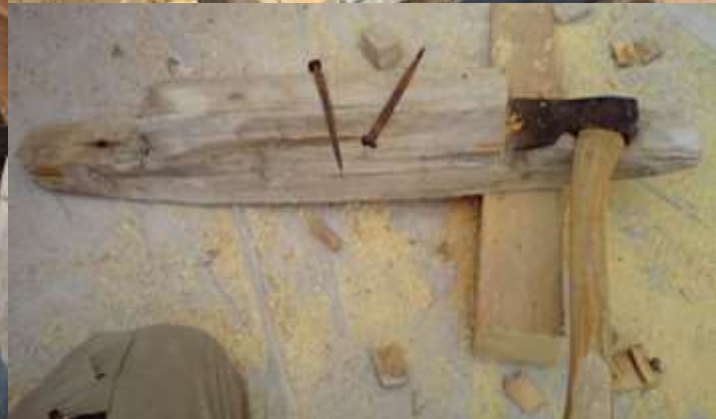
Mellan påsalningen och högbenet där takfallets nedre del svänger ut finns stödklossar. Dessa klossar är ursprungligen tillverkade av spillbitar från bygget: **delar av fönster- och dörrkarmar** från olika tider, **stumpar av takstolar** som kapats då skorstenarna restes eller kluvna bitar av profilerade takbjälkar från undre våningarna.

Vi valde att byta ut de trasiga mot **nya av spillvirke** från vår renovering samt använda äldre "bra-att-ha-virke" från tidigare renoveringar. Byggnaden läker sig själv med eget virke!

Vi sparade vissa av de **rundsvavade tryckimpregnerade** klossarna som tillkom under 60-70-talens renovering som kuriosa.

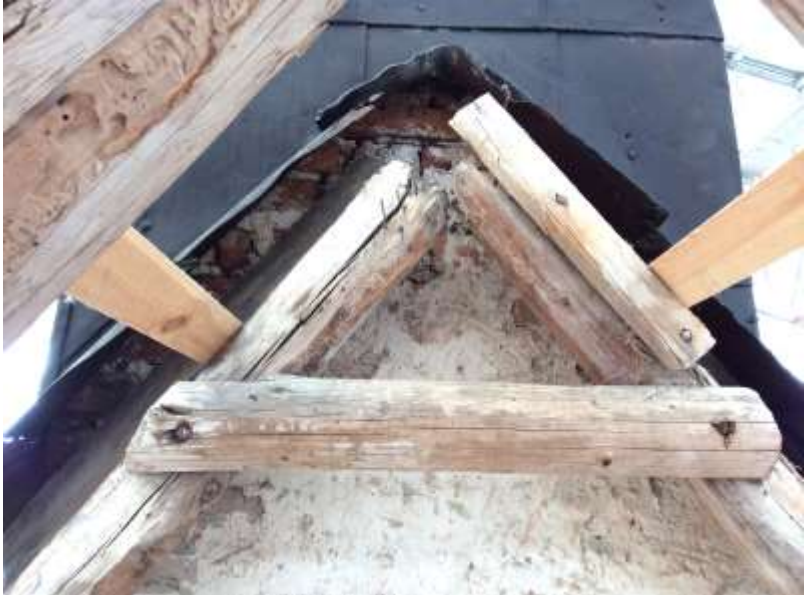
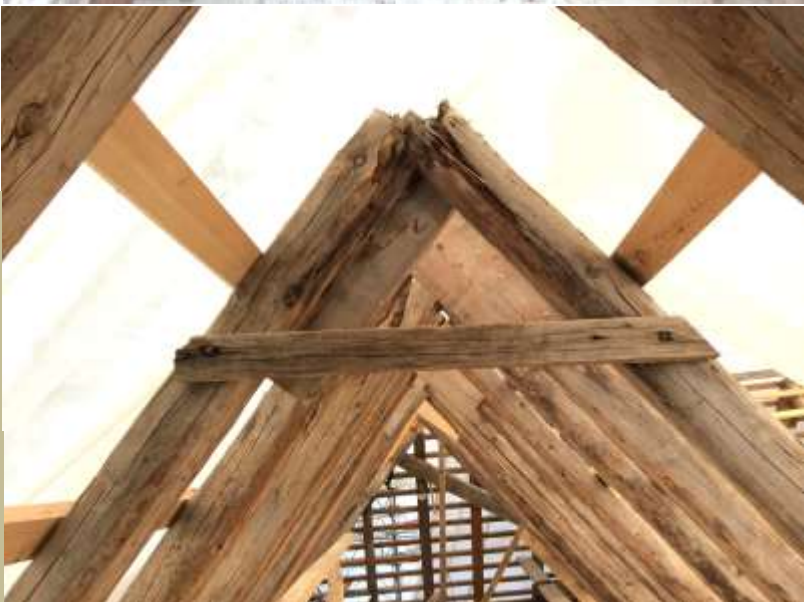
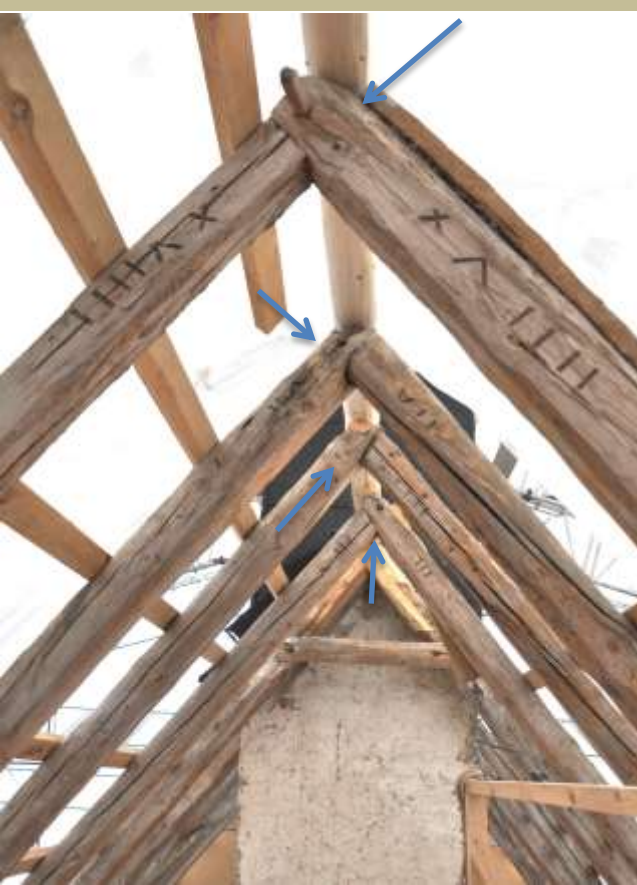
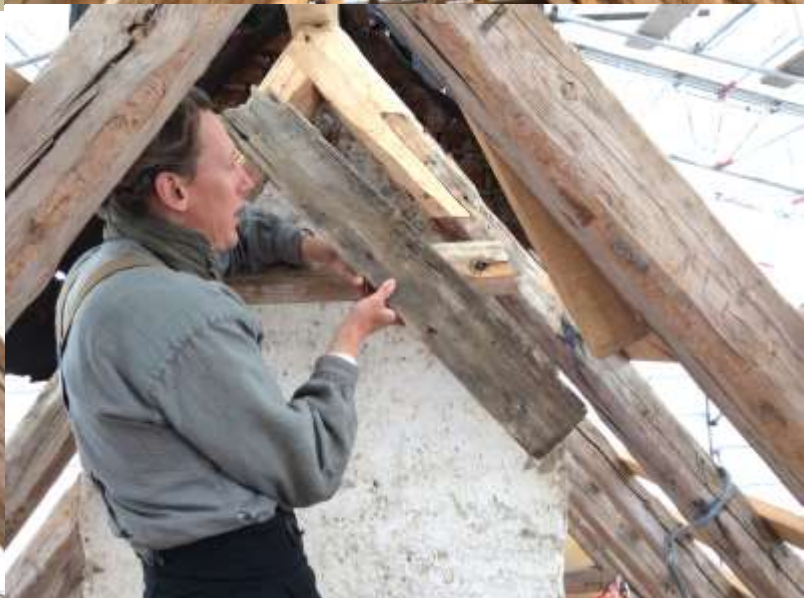
Ett litet eget problem var att flera av takstolarnas nockknutar var rötskadade för att man stoppat Rockwool upp mot nockåsen för att förhindra att det snöade in. Det hade lett till att fukt stannat i virket, som ruttnat.

Vi ville reparera minsta möjliga och försöka spara det virke som hade timmermansmärkning. Resultatet blev att en handfull takstolar skarvades genom mindre "kirurgreparationer". De nya bitarna spikades fast med smidd spik och nya dymlingar.

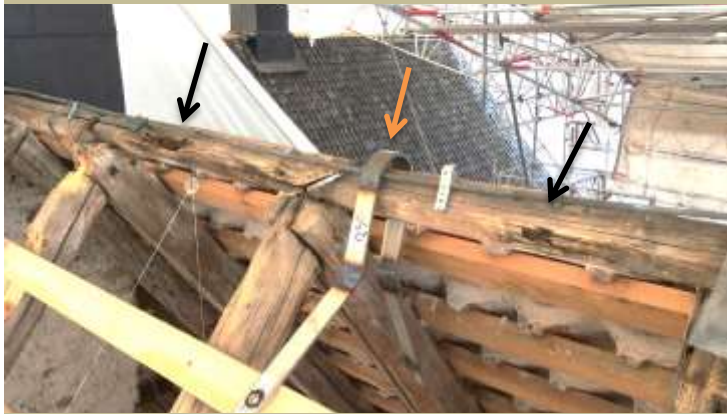
Före åtgärden.

Lokala rötskador troligen där rockwoolen varit tät. Ett av de rf säkerhetsjärnen ses hänga i väntan på montering.

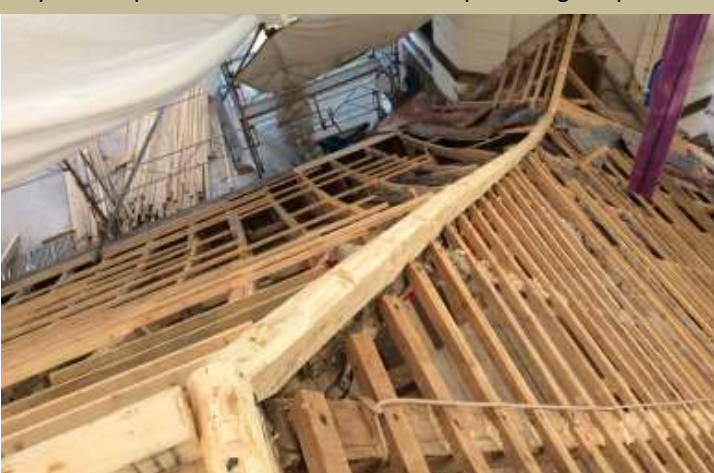
Åsen utanpå den yttre gradsparren hade även den flera lokala rötskador och byttes.

Nya åsen spikad med flera stora smidda spik ner i gradsparren

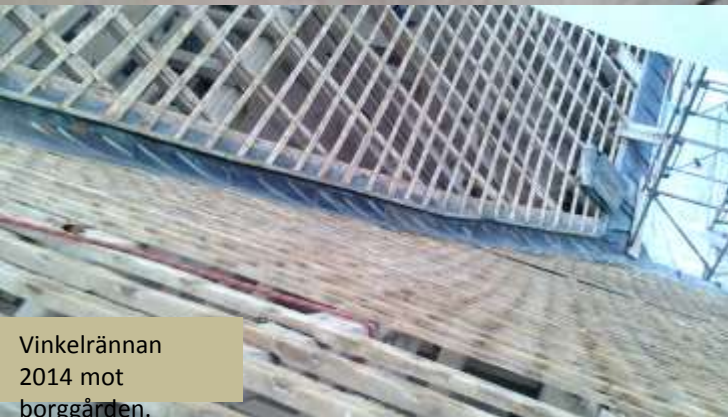
En av orsaken till att hela taket renoverades var att tegelläktens spik är mellan 50-100% avrostad och äventyrar takets hållfasthet. I princip all läkt kunde rivas ner med handkraft. Den läkt som var i lite grövre dimension och inte visade tecken på röta har sparats för att vid framtida etapper kunna läggas på någon utvald yta. När slottets tak lades fanns till att börja med inga tegelpannor. Man fick täcka med brädor. Allt eftersom man fick pannor klöv man upp brädor med handsåg till läkt. Brädorna hade man köpt från sågar i Hälsingland och Finland. De finska brädorna var från en modernare såg som gav mindre "ludna" brädor, vilket ansågs fördelaktigt. Därför utgör originalläkten ett viktigt historiskt material vi är rädda om.

Gammal läkt och spik vs ny.  
Nu ska det hålla minst 360 år till.

Den nya läkten är av furu med 70-100% kärnvirke för att ge en maximal livslängd åt taket. Läkten är sågad på Håggetorps Ramsågverk med en Bolinder sågram från 1930. Virket har växt på Hökensås sandiga åsar vid Vätterns västra kant. Planken är sedan sågade till läkt på en cirkelsåg från 1950 hos Runträ AB, Berg, Skövde kommun.
