# Takarbeten vid Skoklosters slott 2014

utfört av Traditionsbärarna med ledning av  
**Mattias Hallgren, slottstimmerman**

# Reparation och kompletteringar i slottets bärande takkonstruktion

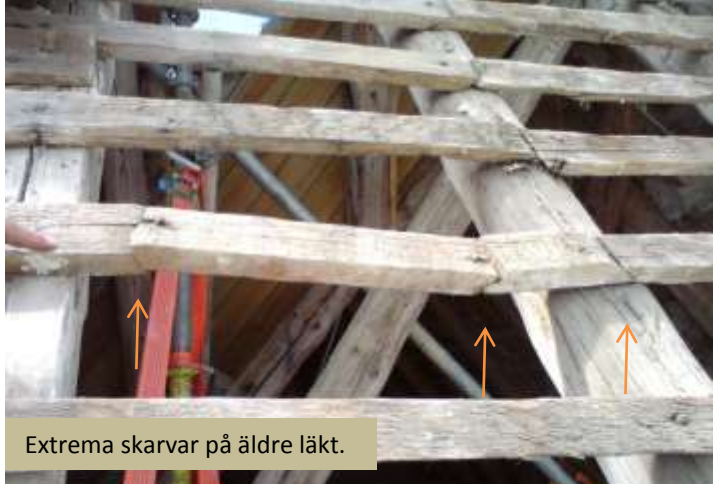
Extrema skarvar på äldre läkt.

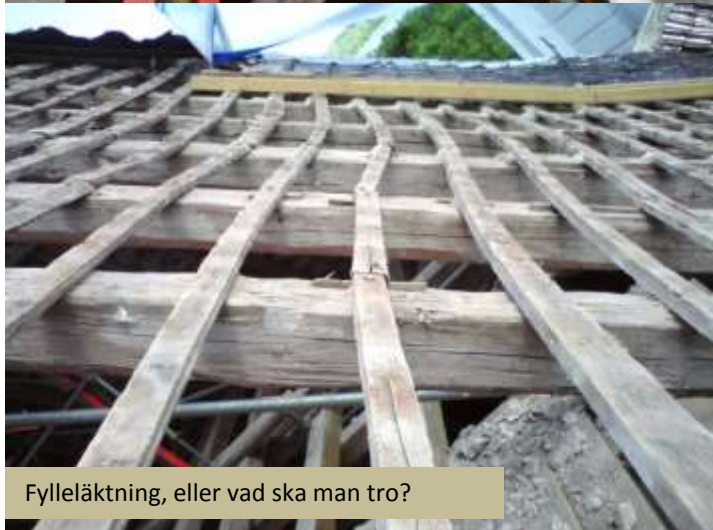
Fylleläktning, eller vad ska man tro?

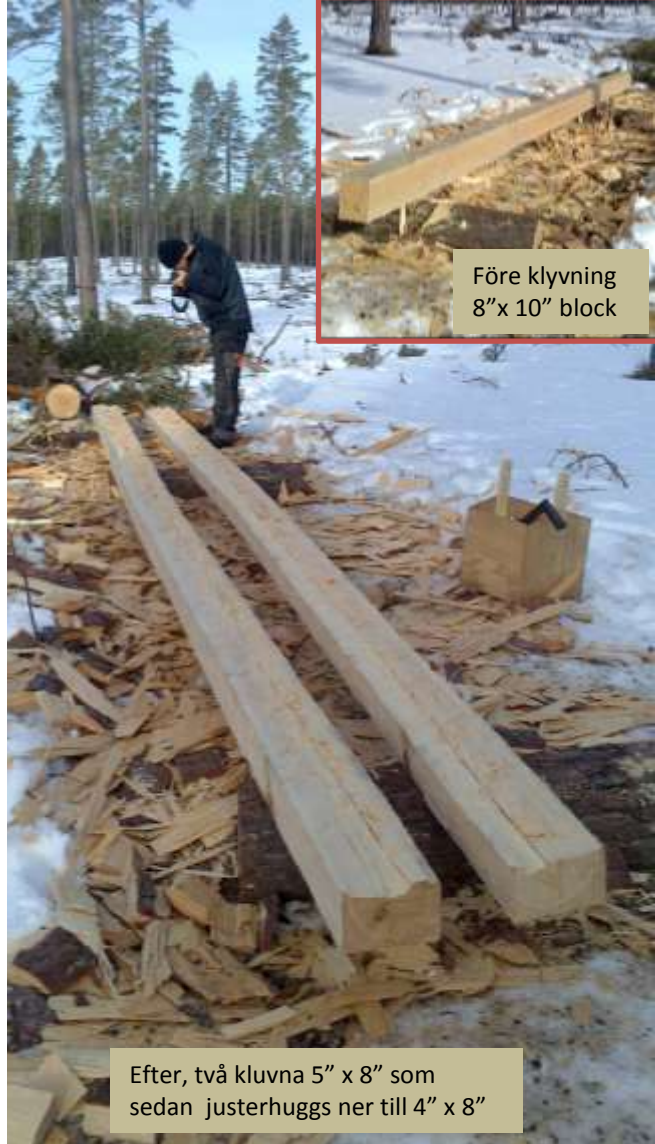
Efter, två kluvna 5" x 8" som sedan justerhuggs ner till 4" x 8"

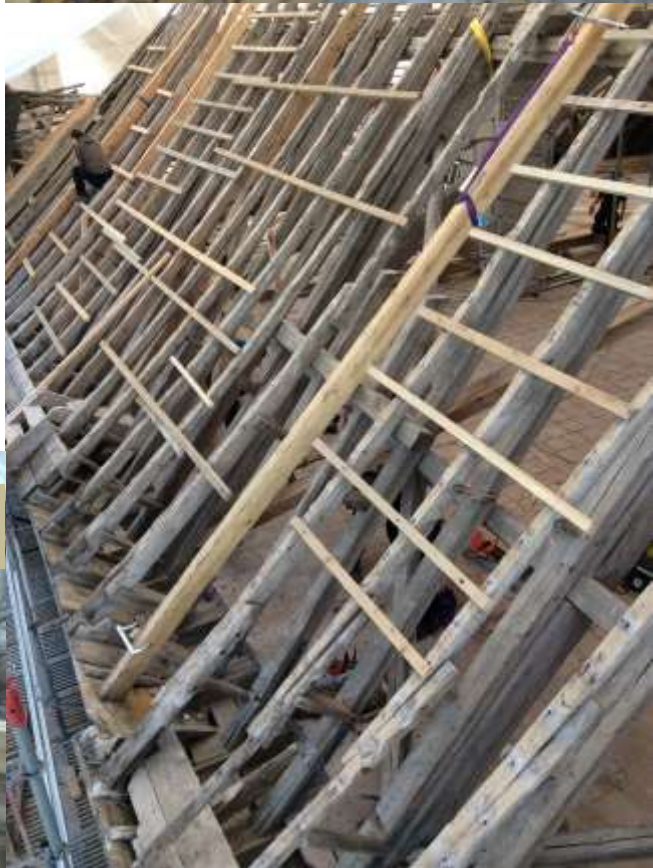
Påsadlingar för dåliga att sätta tillbaka. Allt sparas

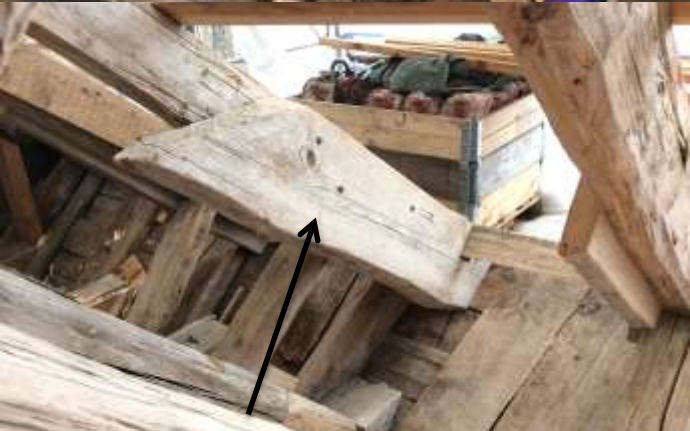
En äldre lagning av en rötskadad nedre påsalningsända.

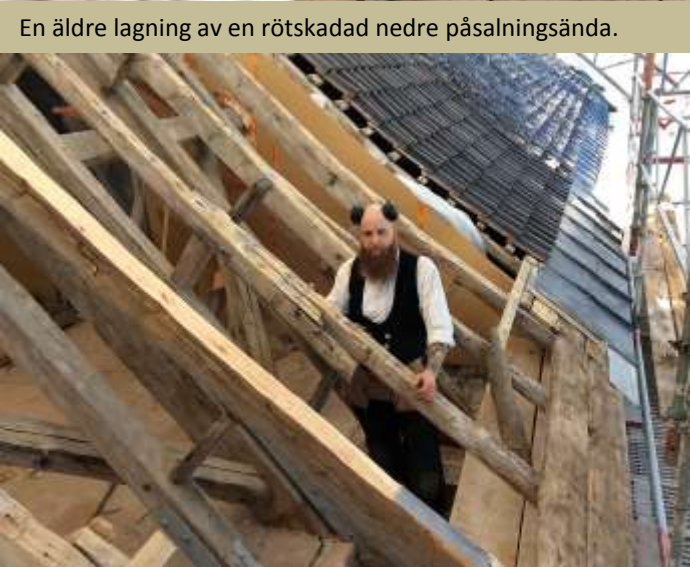
Blå pil är äldre påsalning och orange pil är högbenet på takstolen.

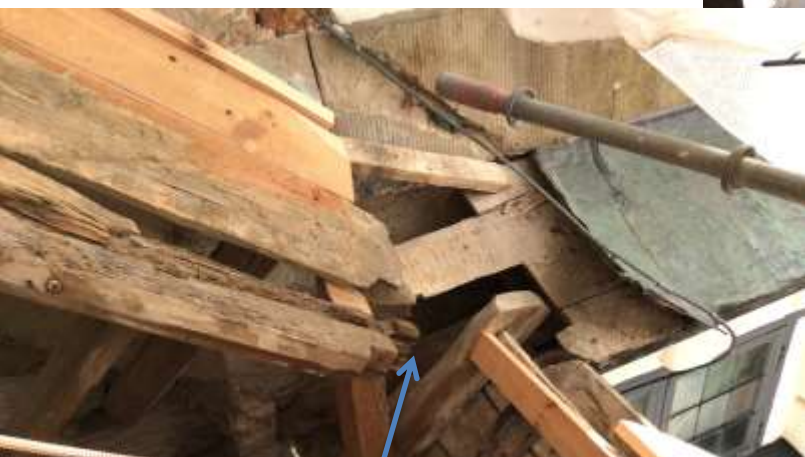
Tornets listverk går ihop med vinkelrännans underbrädor på ett minst sagt spontant sätt. Nedan ses fram- och baksidan av den järnplåtsskodda utkastarläppen.

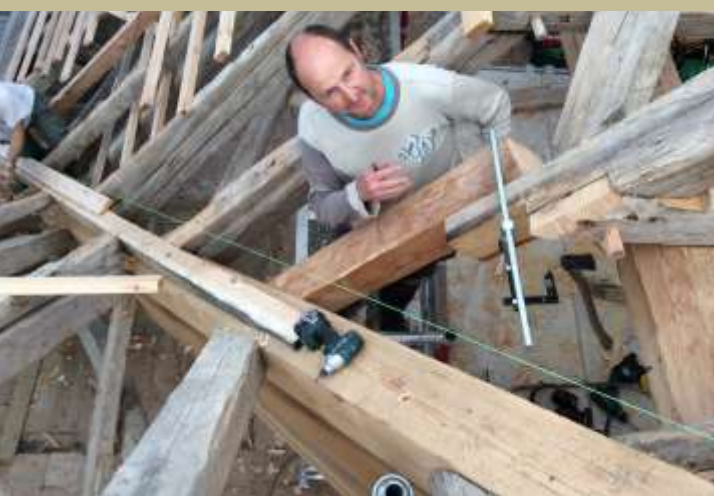
Vinkelrännan har en långbøj lite som språnget på en träskuta fast med spanten på utsidan. Det var svårt att böja brädorna och hugga ner dem i takstolarna till rätt nivå mot den mötande läkten. Millimeterpassning så plåtslagaren skulle bli glad.

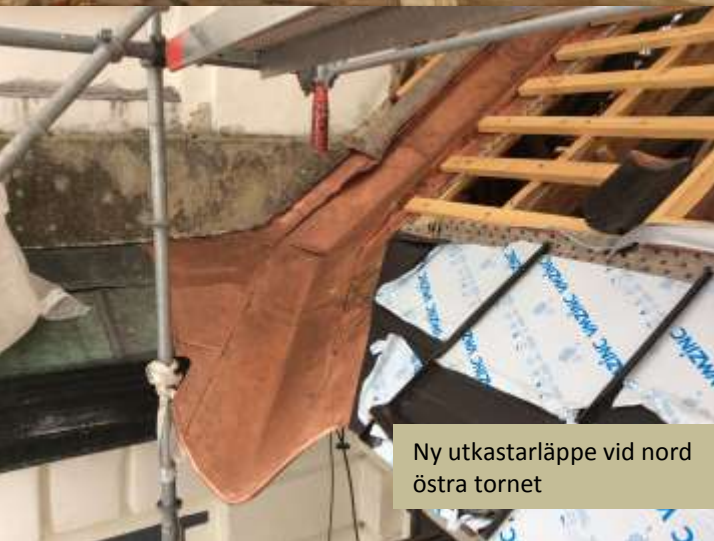
Ny utkastarläppe vid nord östra tornet

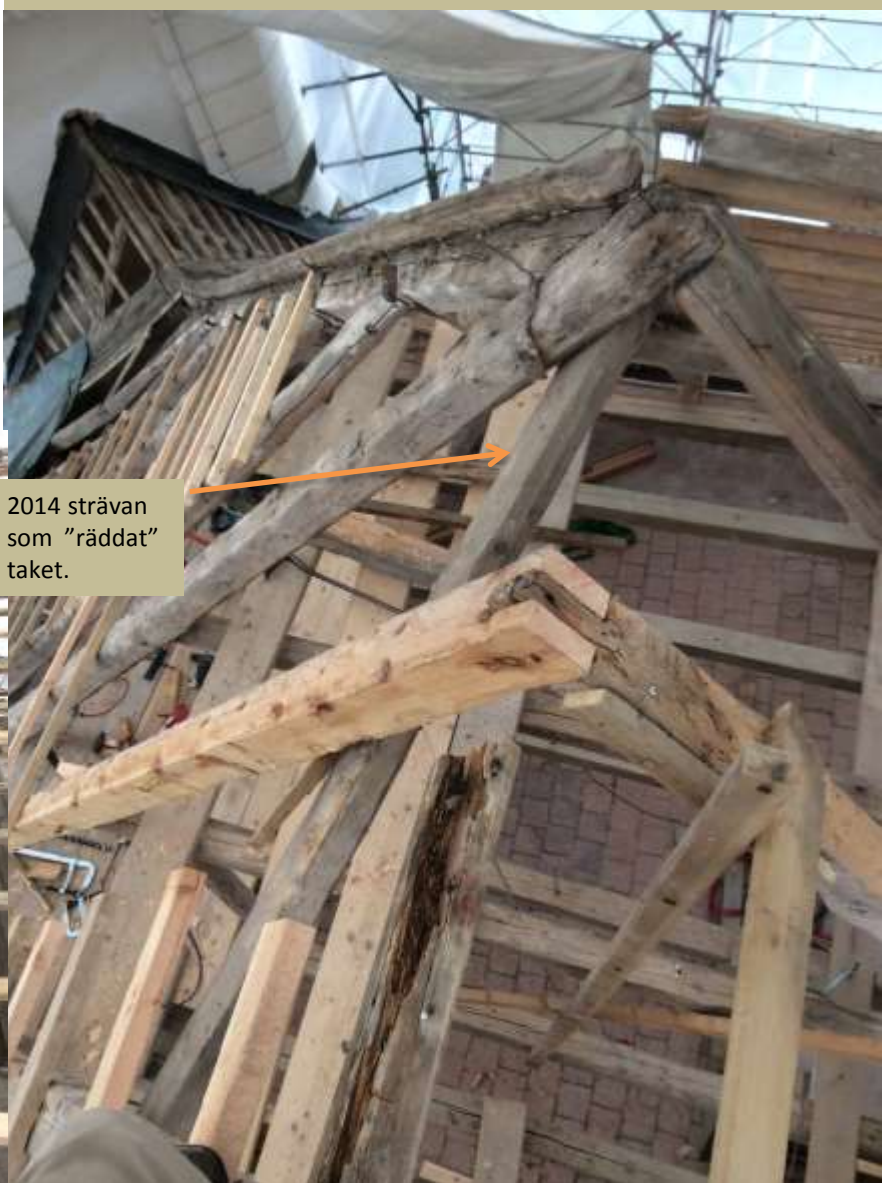
När vi under 2014 års arbeten demonterade högbenen för att tillverka toppen av den nya gradsparren insåg vi att hela taket hade räddats av **den långa strävan** som sträckte sig frånnockspetsen mellan norra och östra fallen och ner på norra sidan till långremmen 13 m längre bort. Den hade hållit hela nordöstra yttre sidan av taket, den del som överbelastat skorstenen och knäckt den. Hade inte strävan suttit där hade nog allt rasat in före 1960-talets renovering. Flera av strävorna mot borggården fick demonteras och återspikas igen under arbetet.

2014 strävan som "räddat" taket.

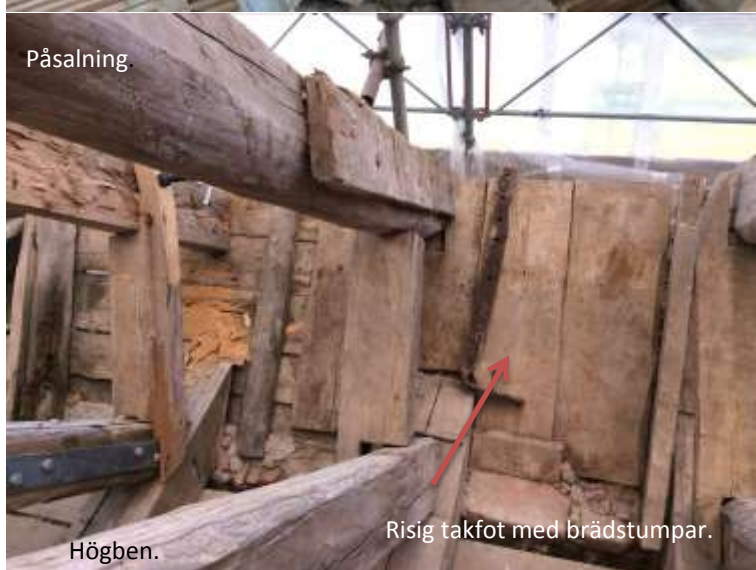
Högben.

Risig takfot med brädstumpar.

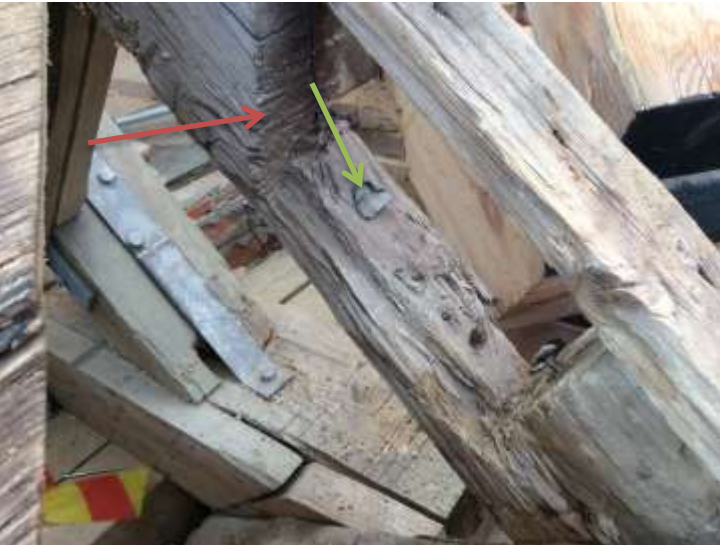
Rester av koppartäckning som blivit kvar när man rev loss plåten. Notera **den galet djupa nerhuggningsen** i påsalningen som skall bära upp takfoten!

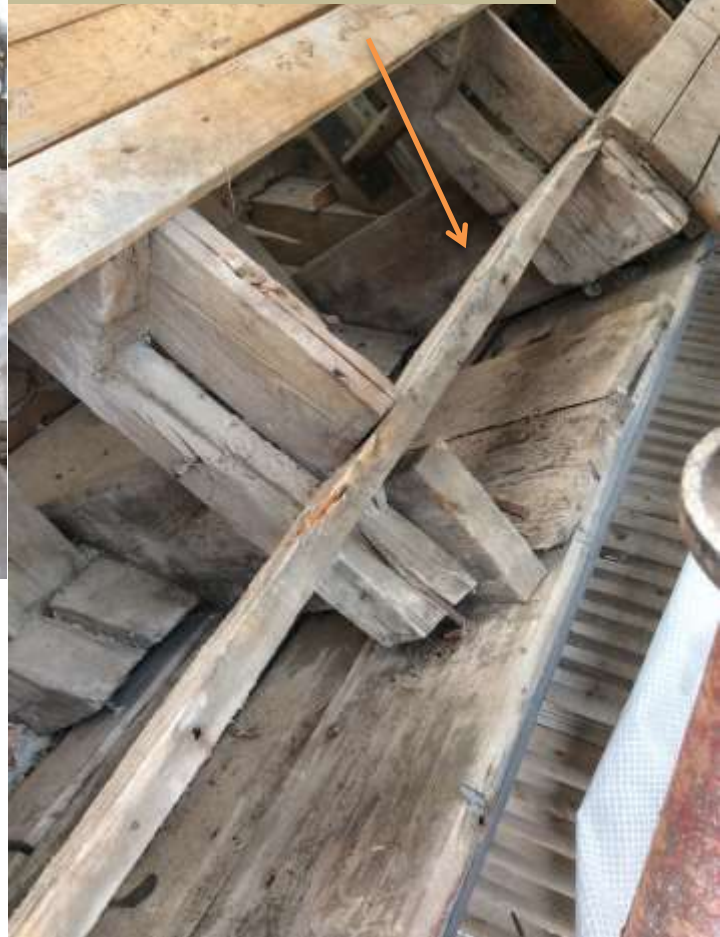
Fräschaste originalknuten vid murrem, bindbjälke, högben vi har funnit. Här ser man hur **knutningen är gjord ner mot murremmen**.

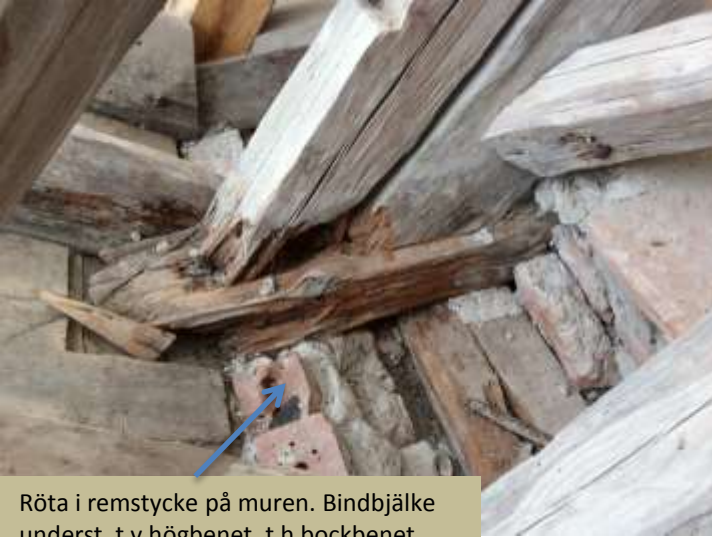
Röta i remstycke på muren. Bindbjälke underst, t v högbenet, t h bockbenet.

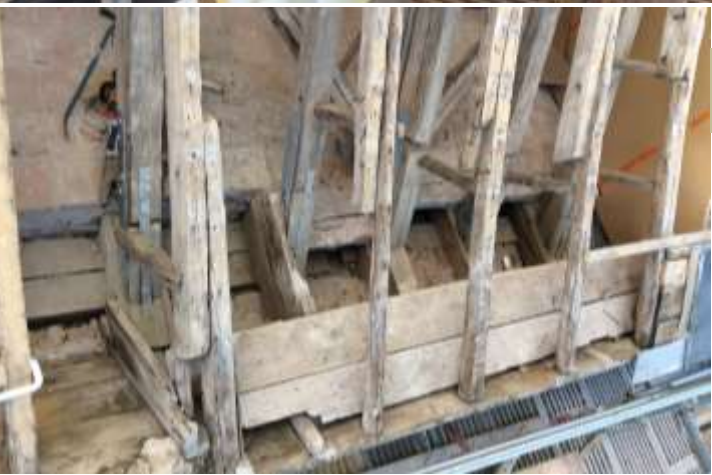
Takfotens utstickande del där slottsfasaden sticker ut har intressanta spår av att det kanske har varit ett trofékrön i trä på norra sidan. Fördjupade undersökningar behövs.

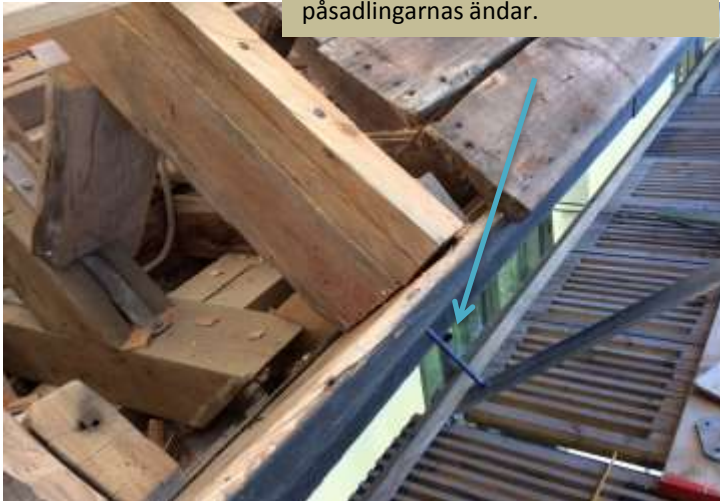
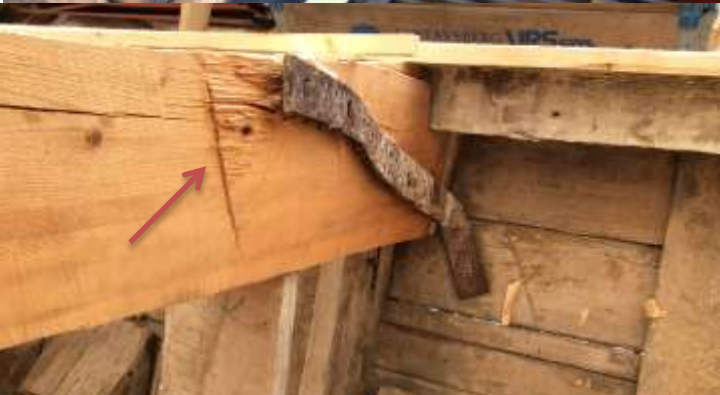
Ny kransågad påsadling med fläckspår "såghund" för sågbocken. Gammalt listverksjärn med nya spikar.

Nya 8" spikar igenom listverket in i påsadlingarnas ändar.

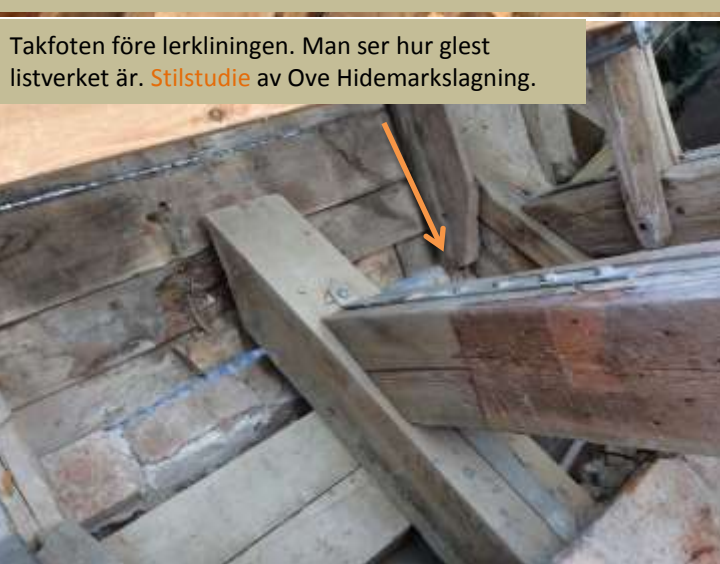
Takfoten före lerklining. Man ser hur glest listverket är. Stilstudie av Ove Hidemarkslagning.

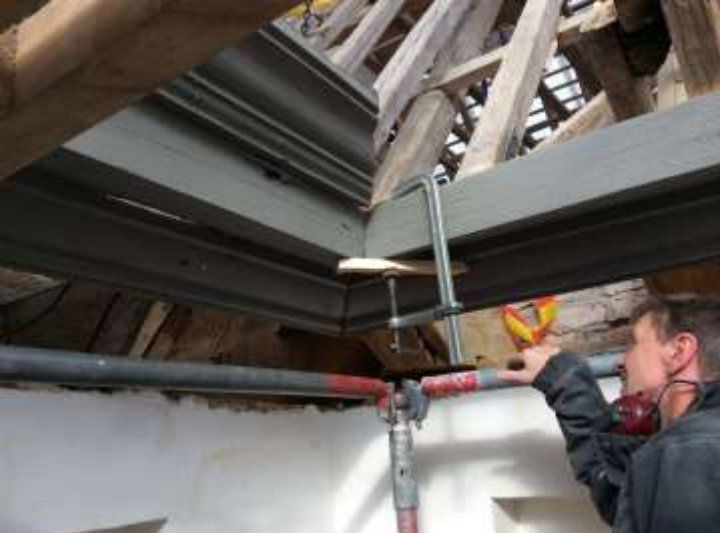
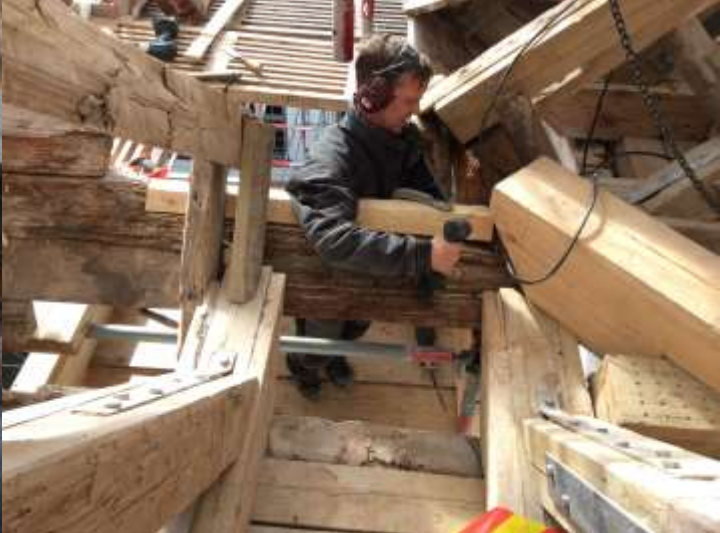
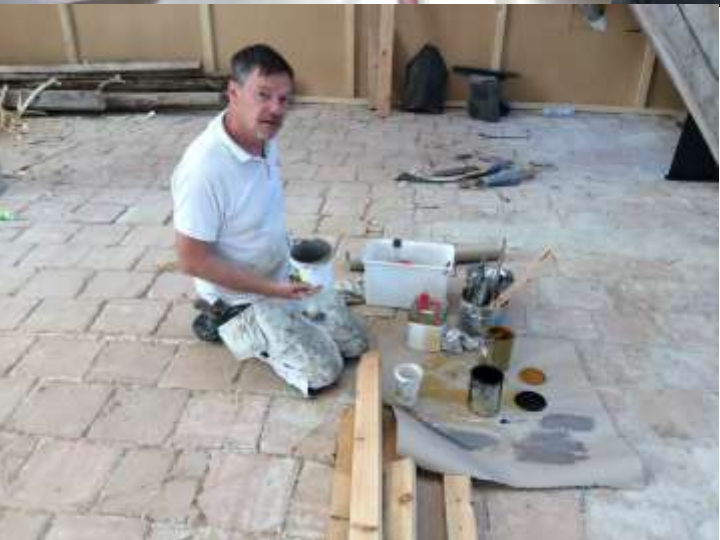
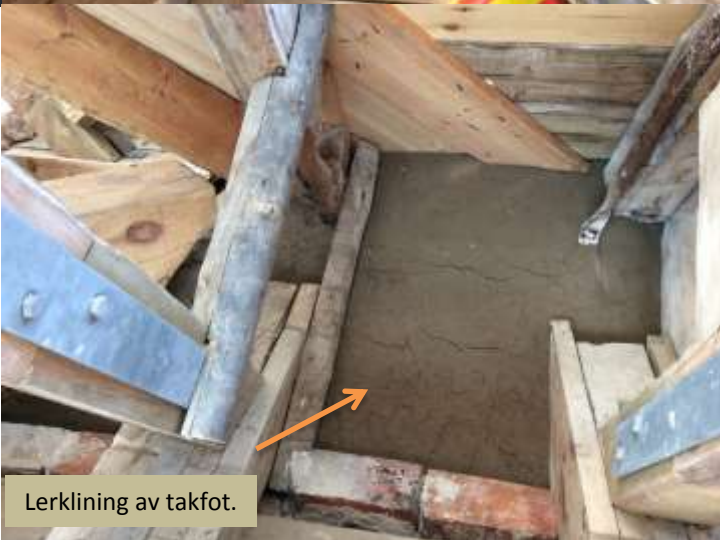
Delar av listverket närmast vinkelrännans utkast mot borggården byttes ut då det var mycket rötskadat. Hela takfoten var täckt med putsad rockwool som hade hållit fukt inne. Dessa mattor lades troligen här under 60-70-talets renoveringar. Allt revs bort och ersattes med ett 1" tjockt lager av lerklining som andas och lever i symbios med trävirket.

Lerklining av takfot.

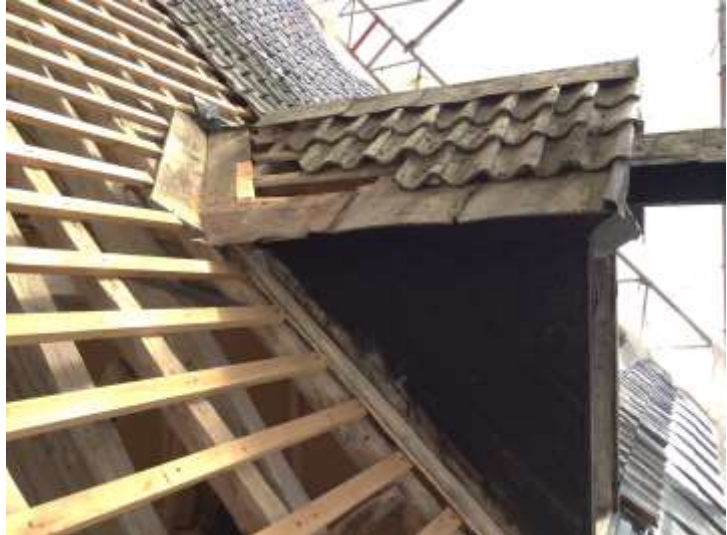
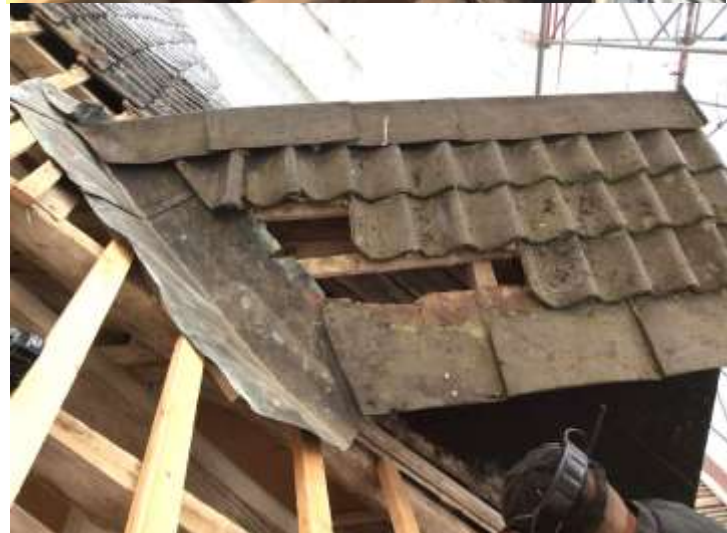
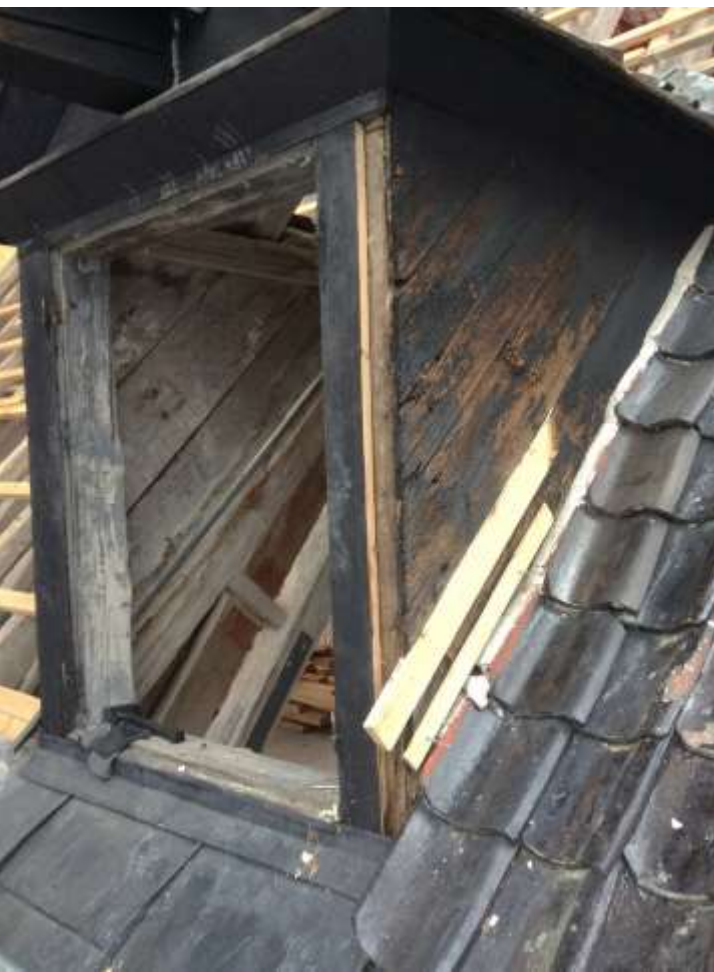
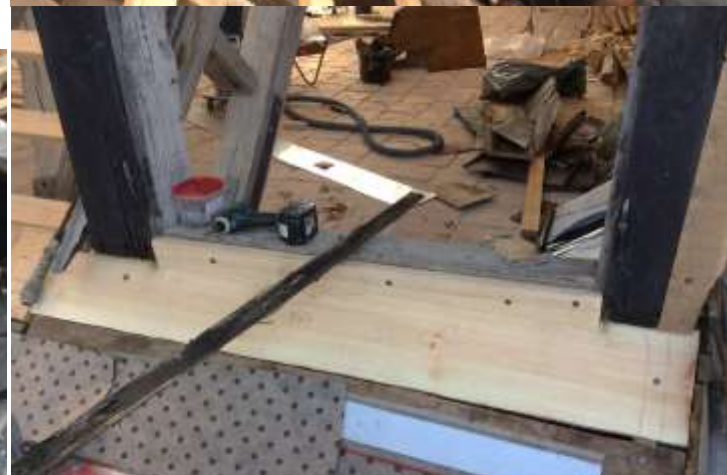
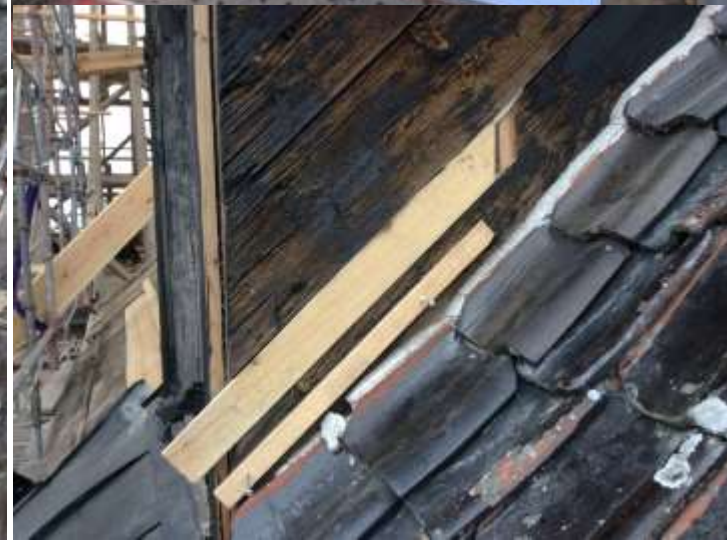
## Takkupan mot borggården

På det östra takfalletets insida finns en ursprunglig takkupa med en lastagebom med smidd krok. Läckage vid de små vinkelrännorna hade orsakat små rötskador i underbrädan. Även en av fotplåtarna av järnplåt var helt upprostad och behövde bytas.

På södra väggsidan av kupan hade solen tärt hårt på panelen som vittrat sönder. Här valde vi att lusa i nytt kärnvirke för att förhindra inträngning av vatten.

Takfotsplåten framför kupan byttes och då upptäckte vi att underbrädorna som varit av fel kvalitet hade nått sin totala livslängd. De byttes ut. För övrigt är takkupan i gott skick.

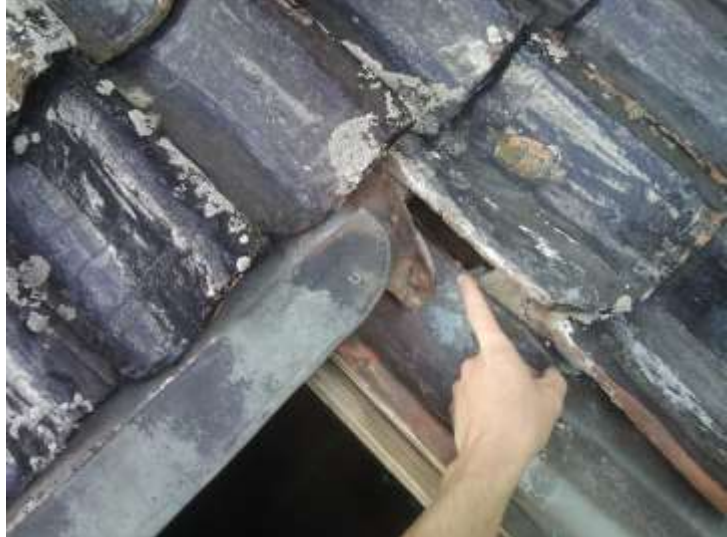
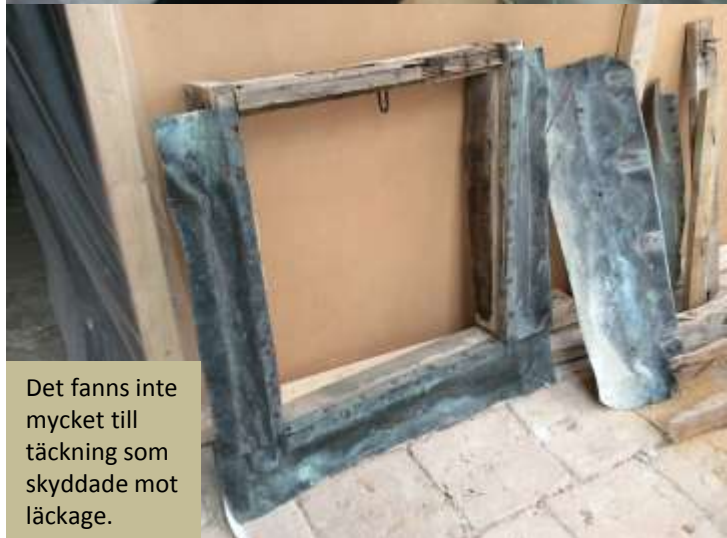
Ett av takets största brister var den tidigare mycket bristfälliga konstruktionen kring takluckorna där vatten ibland forsade in. Detaljritningar finns på den nya konstruktionen. Bilden överst till höger visar var allt vatten rann rakt in, och ner till bibliotekets nordöstra rum.

Det fanns inte mycket till täckning som skyddade mot läckage.

De nya karmarna fick en krage av underbrädor och en [stor kil av trä](#) under den nydesignade plåtkragen som togs fram i samband med arbetets projektering. Denna är inte ännu på plats men skall ligga [enligt markeringen på nedre bilden till höger](#).

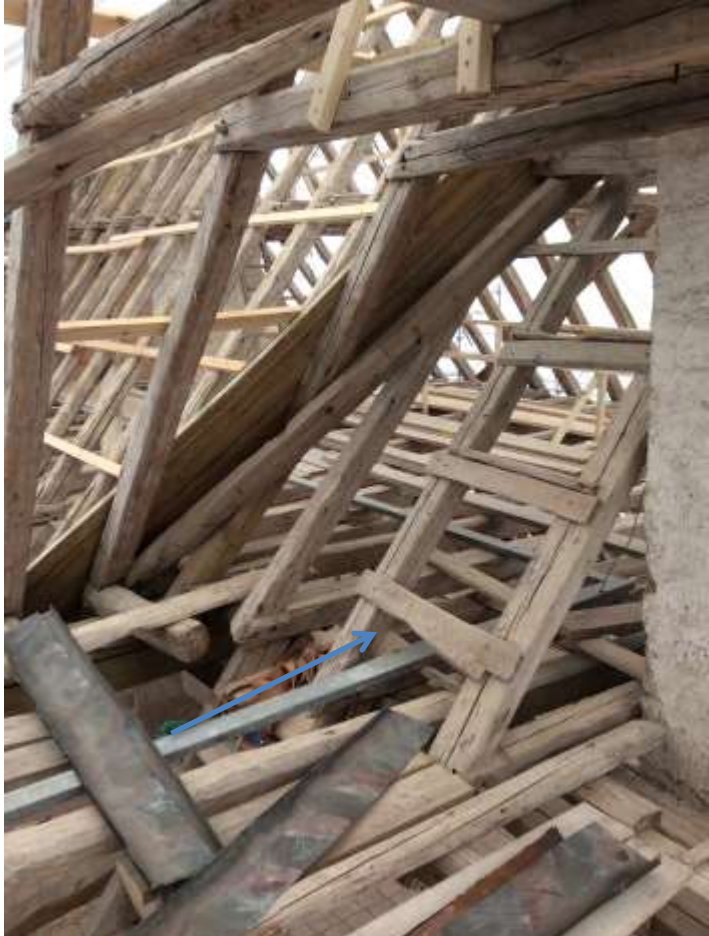
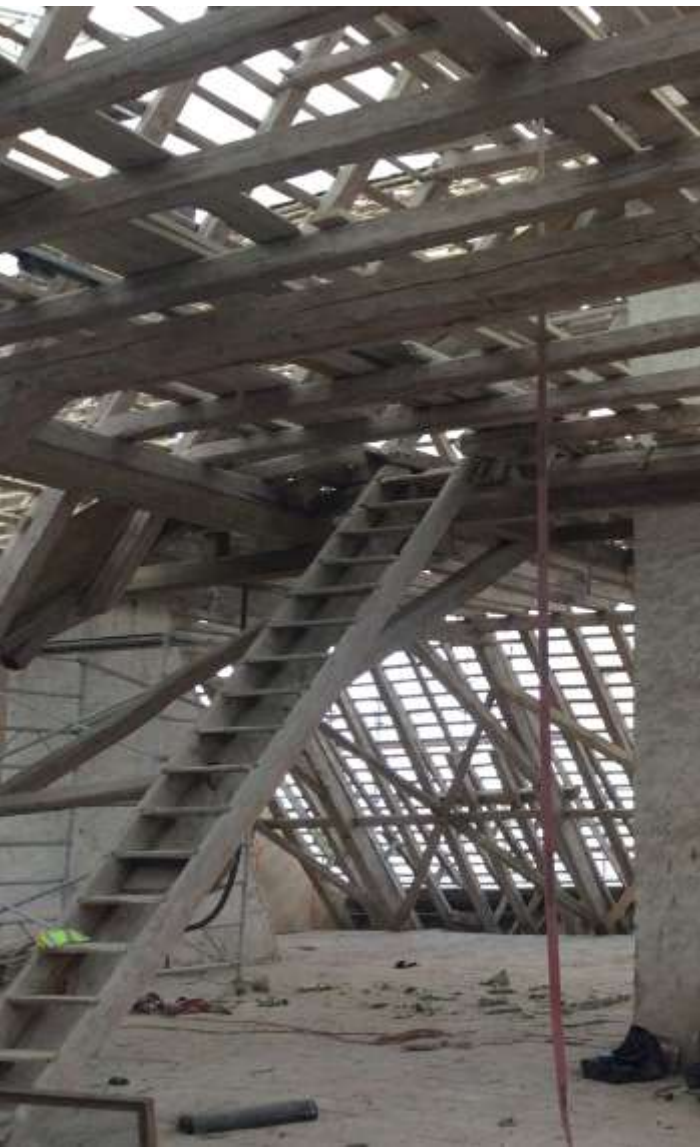
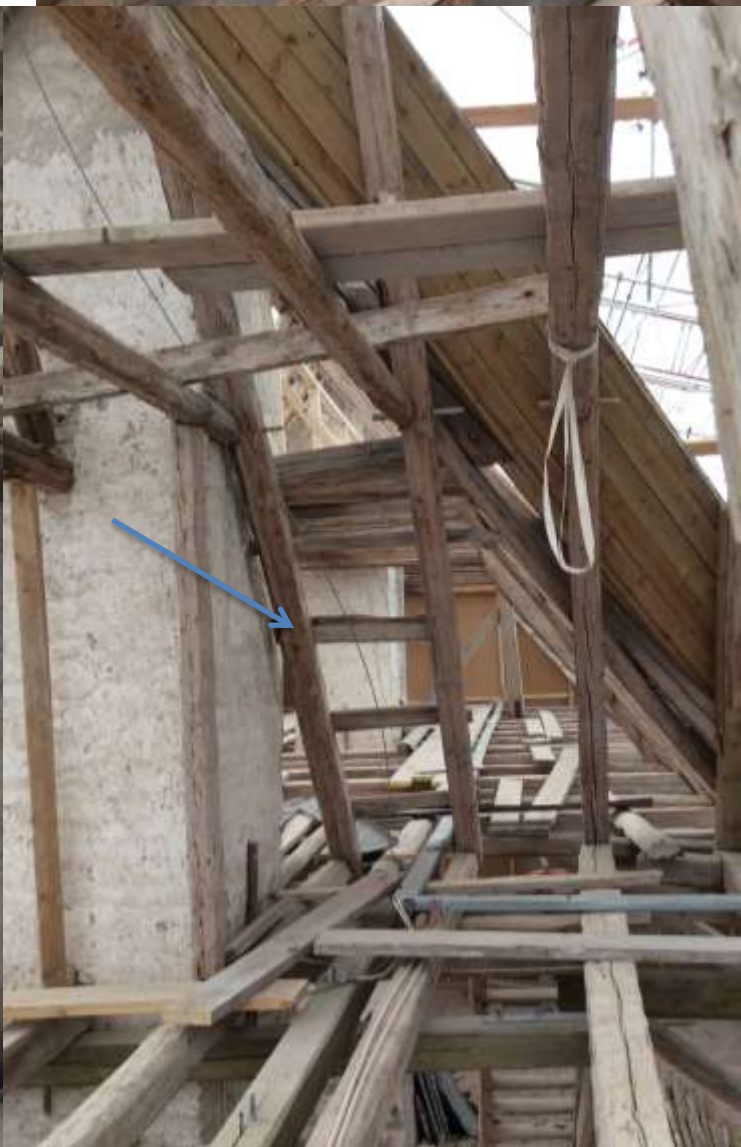
## Trapporna

Stegen i trappan är tillverkade av spillbitar från bygget av slottet. Trappans högra sidostycke hade flyttat sig ur läge.

Lars Erik plockade isär hela trappan och rensade från bruk och damm. Några av stegen byttes ut men flertalet gick att rädda efter att sidostyckena spänts ihop med spännband och spikats med återanvänd läktspik av bra kvalitet.

Vissa av [stegarna till det övre planet](#) vid nocken förstärktes med nytt virke.

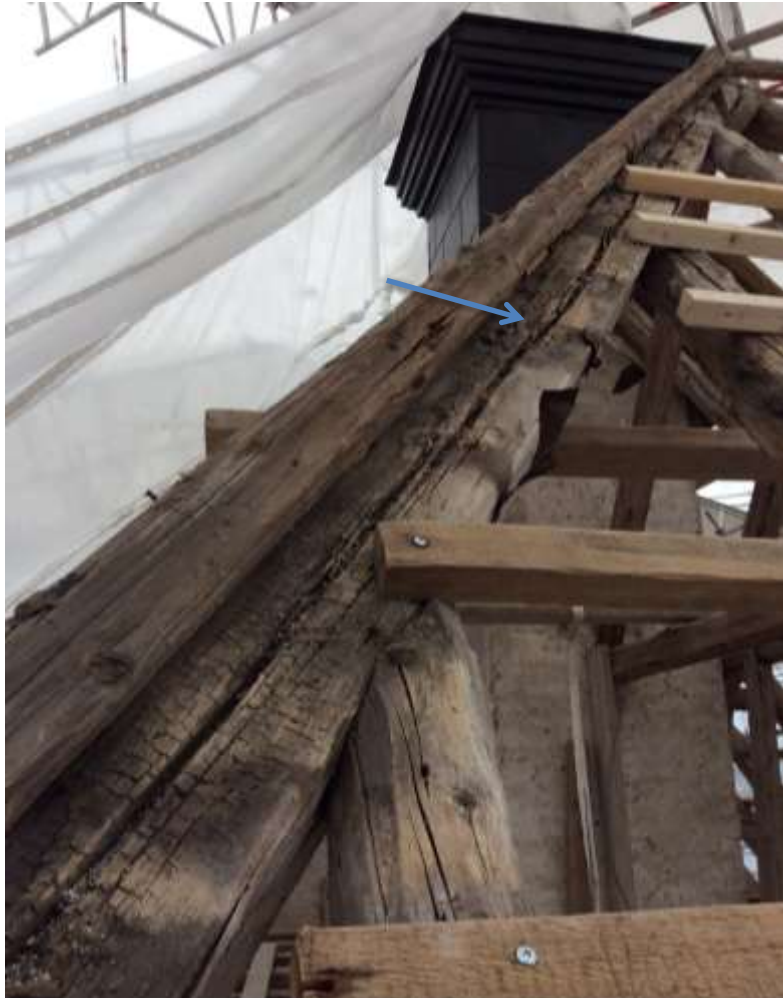
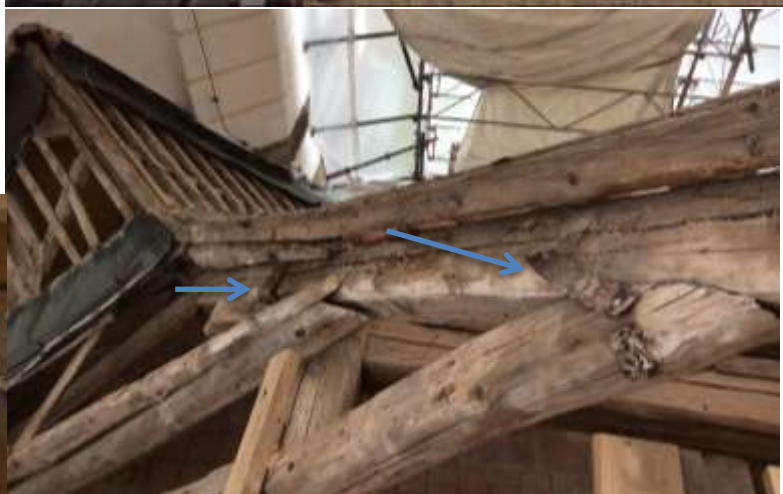
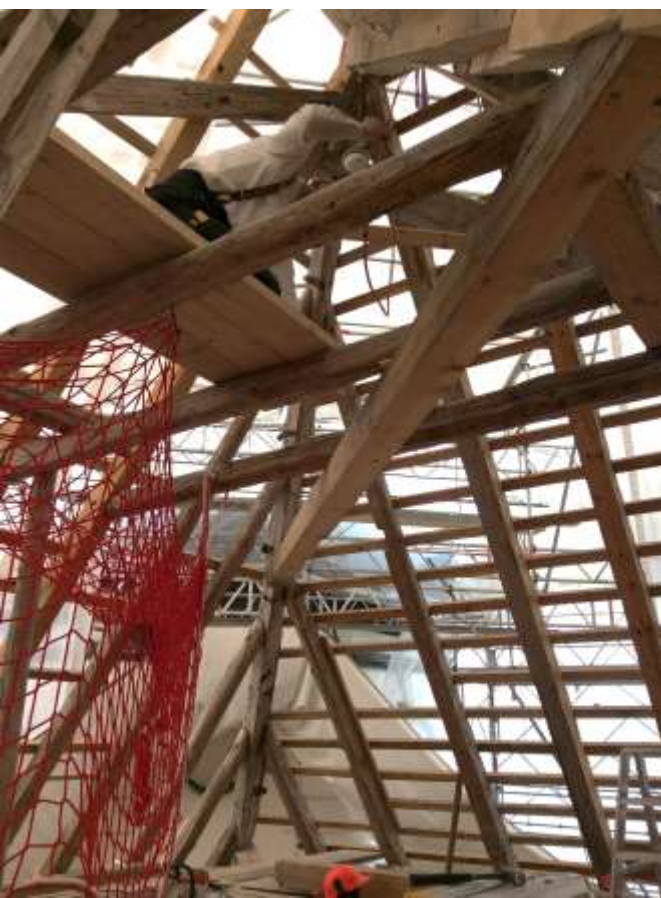
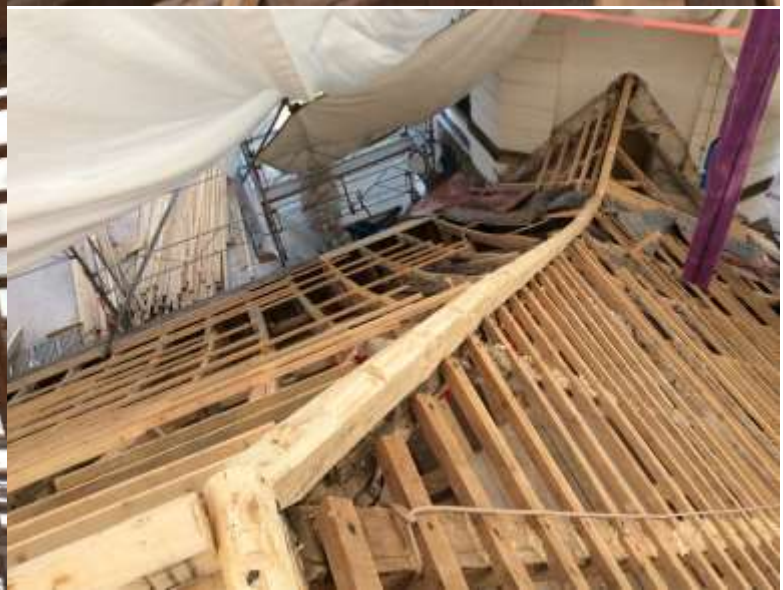
## Yttre gradsparren

Den yttre gradsparren såg mycket ärrad ut men vid en fysisk undersökning visade det sig vara mycket begränsat till virkets yta. Normalt när man ser sådana skador kan man köra kniven rakt igenom virket.

Gradsparrensnockås byttes ut av samma skäl som de övriga åsarna: lokala kraftiga rötskador och för låg höjd för blyplåten.

Med ett tätare tak, plåttäckning och en nygjuten 4 mm tjock blyplåt övernocken, räknar vi med att skadorna inte fortlöper.

De mötande korta högbenens infästning sågs över. Någon fick ny smidd spik i sig för att garantera hållfastheten.

Åsen spikades med 10-12" smidd spik. De drog gött i gradsparren under, som var hård som sten i kärnan.
