Edsåns dämme mot sjön Unden

Nybyggnation av ramverk, spettlucka och dammvägg utförd av Mattias Hallgren, Traditionsbärarna och Niklas Alexandersson åt Göta kanalbolag, oktober 2014.

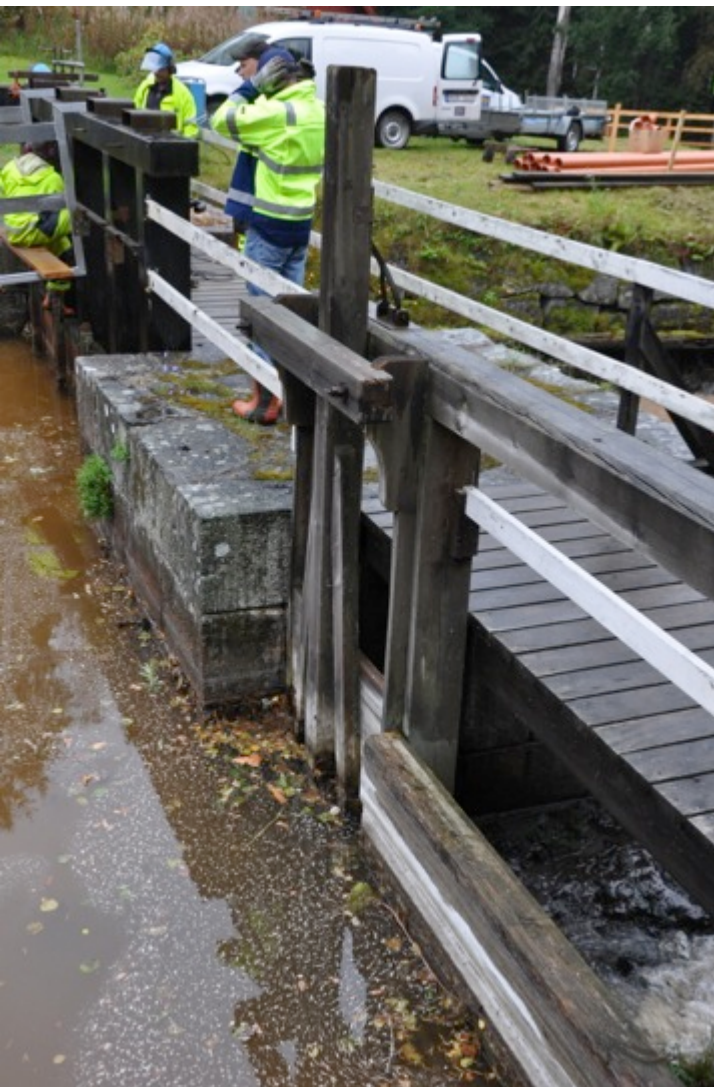
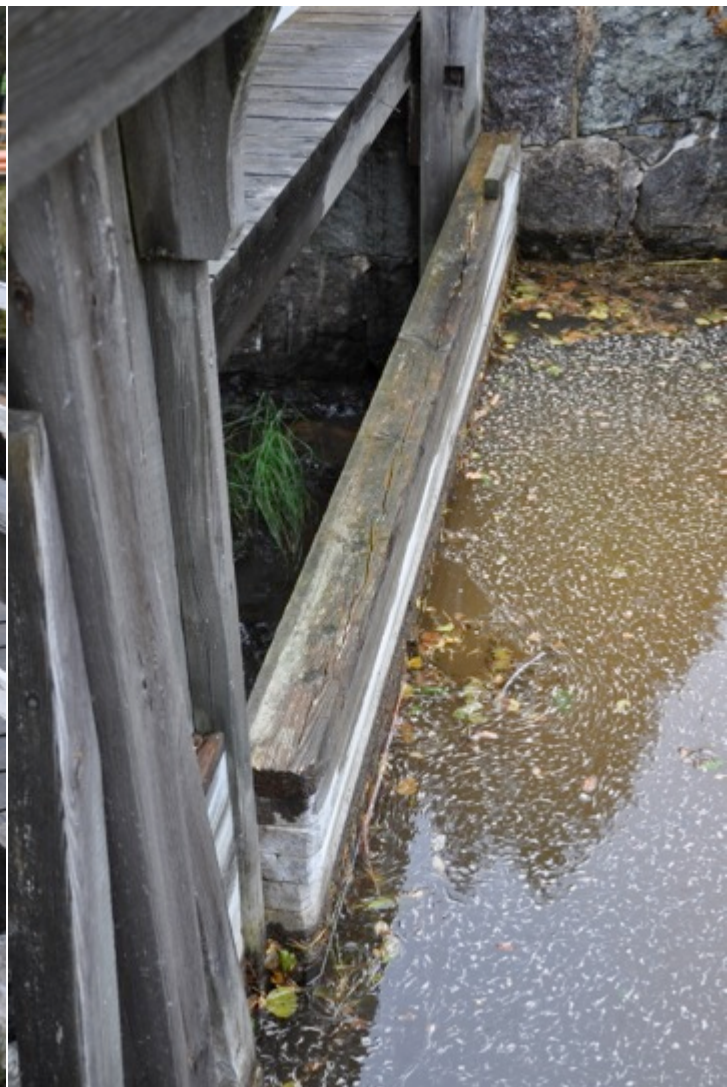
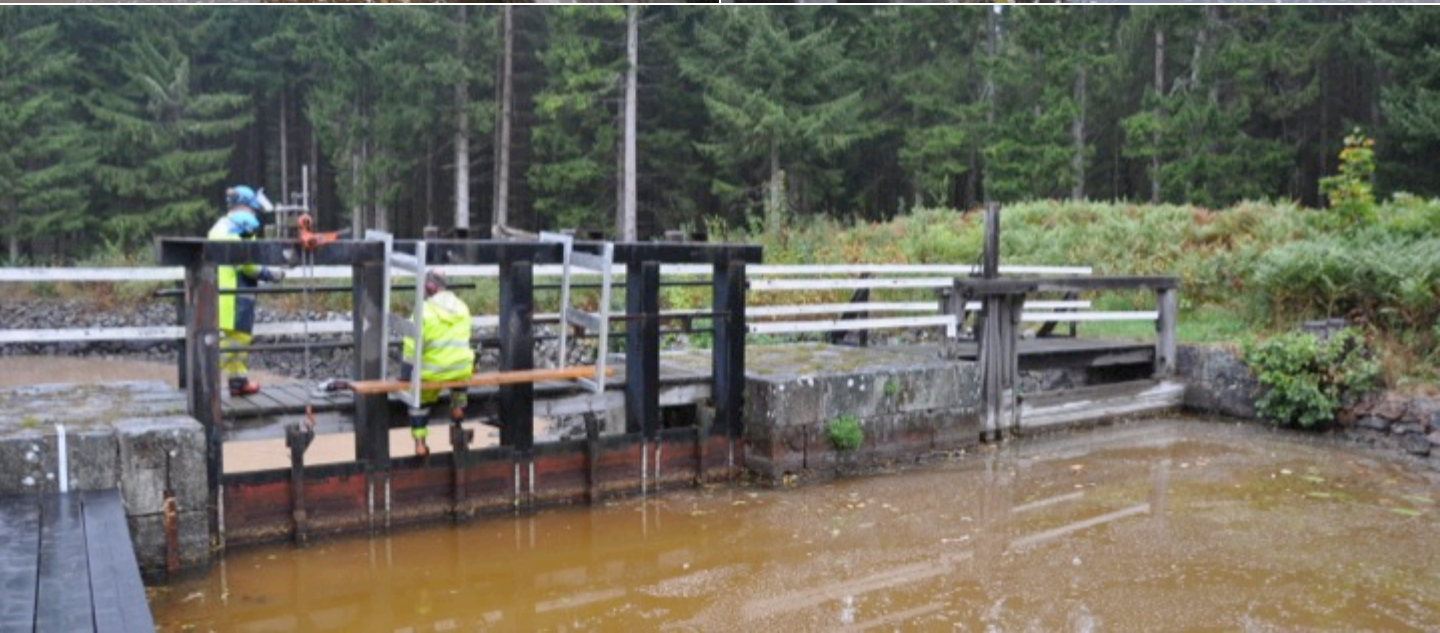
Vi återanvände alla järnbeslag, dubbar och muttrar vilka rengjordes från rost med nålhacka och målades med Isotrol grundlack. Detta för att inte behöva måla det smidda järnet. Spettluckan hade tappat de tre nedre brädorna på grund av röta. Alla måtten på ramverk, lucka och vägg har återskapats. Det som ändrats är att väggens bjälkar har försetts med 10x20 mm lösa lärkfjädrar i sina notspår och 14/12 mm rf dubbla gängstänger genom väggpaketet. Därtill har väggens sidoföljare försetts med regler som hindrar väggen från att "välta" bakåt. Mot dessa sidoföljare har vi kilat väggen så den trycker mot ramverkets ständare för en säkrare tätning.

Spettluckans brädning är av äkta 2" tjock vattenspont, en profil som tagits fram från ett äldre standardsortiment hyvlerierna hade förr i tiden. Bjälkar i väggen och i ramverket hade 24% fukthalt och vattensponten 15%. Vi monterade brädningen med 2 mm glipa för svällmånen och fäste fast med kraftiga varmgalvade Esseve skruv, 8x120 självborrande.
