# Skoklosters slottstak genom timmermannens ögon

Arbeten våren 2015

Av Mattias Hallgren, slottstimmerman

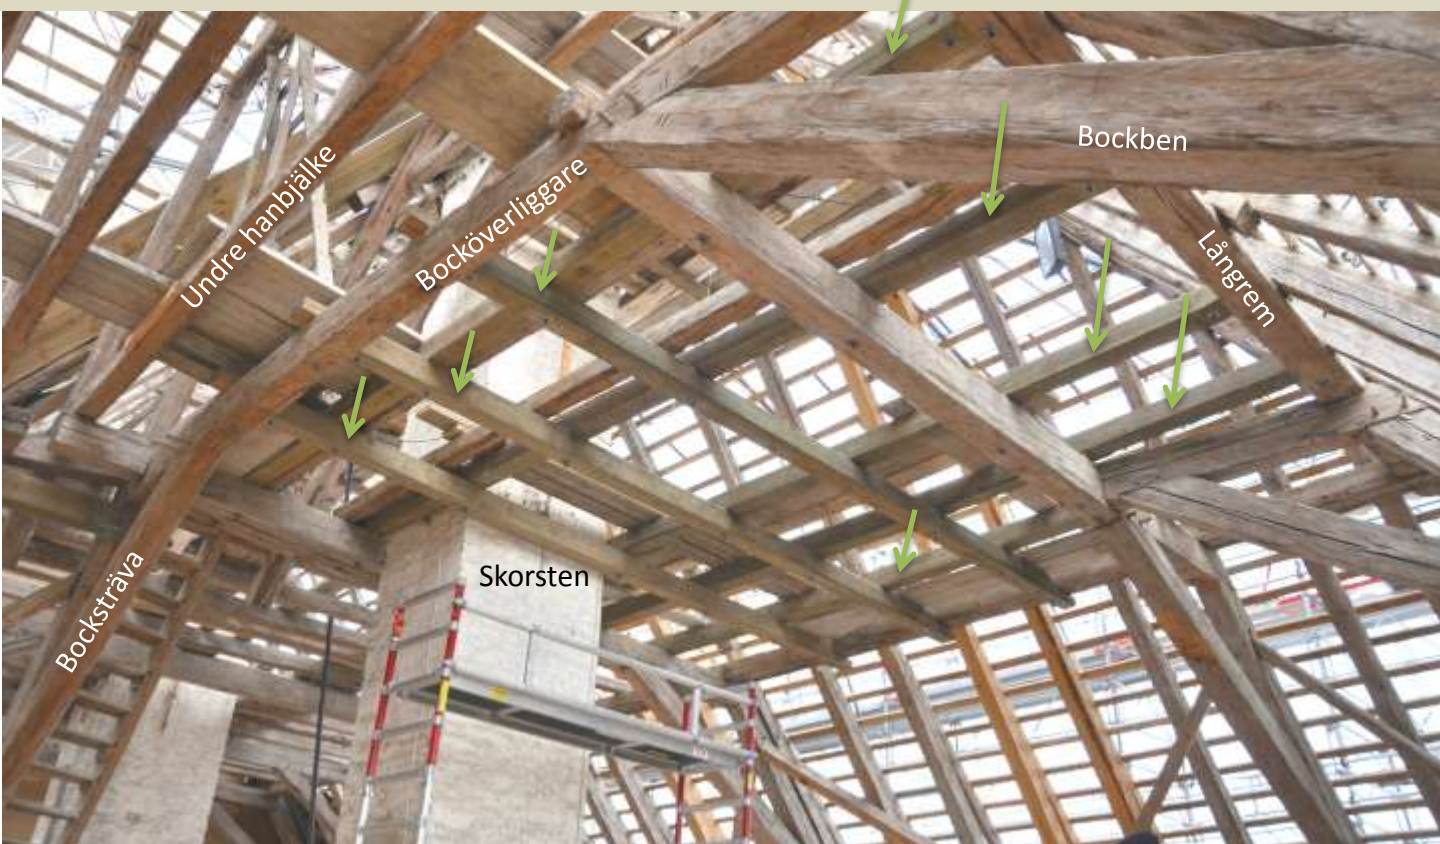
Vid 70-talets åtgärder under ledning av Ove Hidemark, valde man att bulta fast ett **korsbjälklag** mellan bockarna och långremmarnas övre delar istället för de hanbjälkar och den diagonala hanbjälke vi nu har valt att komplettera taklaget med. **Korsbjälklaget urskiljer sig eftersom man har använt tryckimpregnerat virke.** Korsbjälkarna löste inte takets problem utan medförde att vissa delar blev än mer belastade och att skorstenen knäcktes. Slottsarkitekten Dick Sandberg har ritat av 70-talsbjälkarna innan vi demonterade dem i dokumentationssyfte 2015.

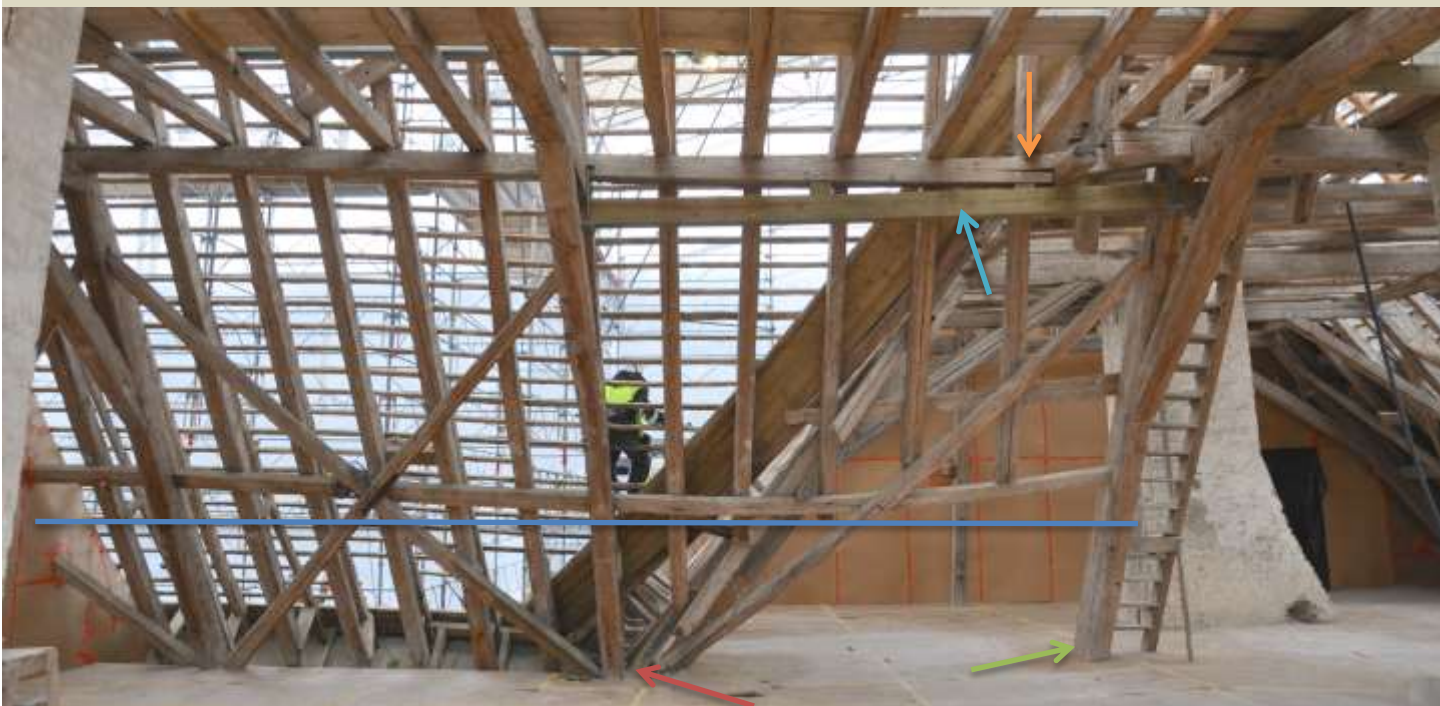
Nedan ses takstolarna vila på den **knäckta långremmen**. 1970-talets fastbultade **kraftiga impregnerade bjälke** hänger som ett stöd under den knäckta långremmen så den inte ska gå av. Detta var nödvändigt för att inte taket skulle kollapsa. Man kan se **hur takstolar och bockben, som har ruttnat i takfoten, har deformerats** i jämförelse med **bocken inne på vindsplanet** som har kvar sitt ursprungliga läge. *Se blåa linjen.* Vid 70-talets renovering av dessa valde man att inte lyfta upp det sackande taket. Vid 2015 års renovering försökte vi att korrigera detta i mesta möjliga mån för att återskapa det flexibla taklaget där bockar och takstolar är åtskilda med någon tum.

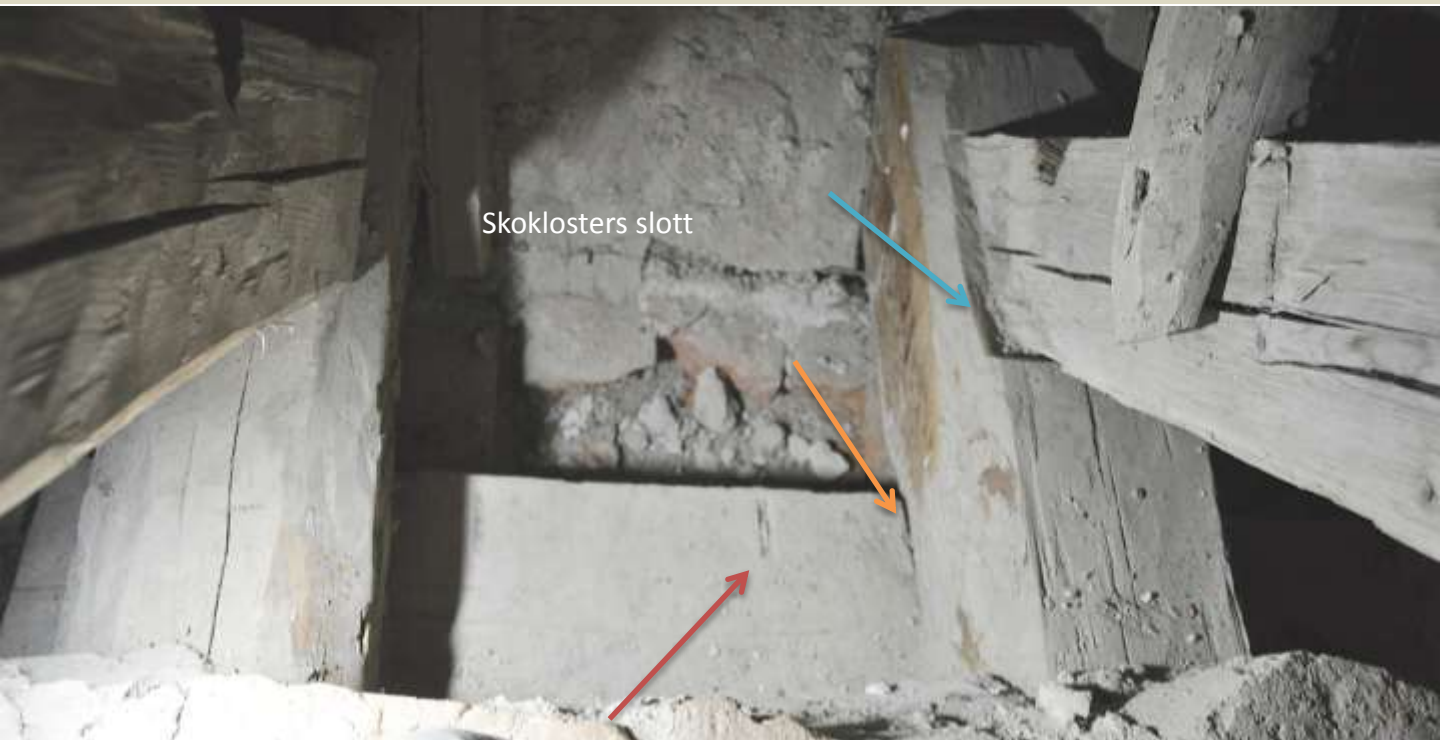
Nedan ses två bevarade takstolars nedre ändar vid takfoten, knutade med hak i murremmen som även har timmermansmärkning 1. Intressant är att flera av dessa bevarade knutar har nerhugg i bindbjälkens ovansida vilket jag tolkar som att man velat justera takfallet och takstolen i något avseende. Denna justering ses i taklag där högbenen/sparrar monterats på plats med i förväg utlagda bindbjälkar. Detta finns t.ex. i Skepperstad och Härads medeltida kyrkor som har taklag med åskonstruktion och eftermonterade sparrar. Även Mölltorps medeltida kyrka har dessa nerhugg.

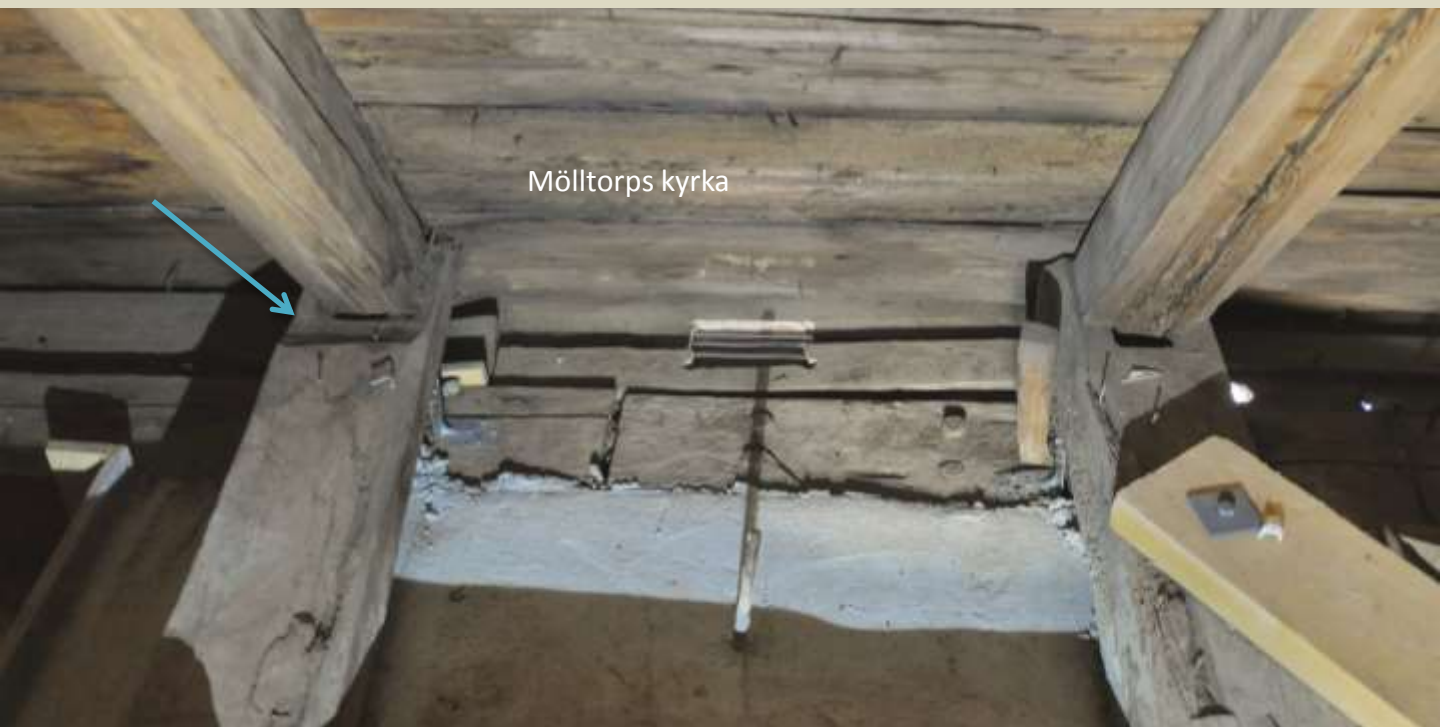
Nedan ses takfoten i Mölltorps kyrkas taklag, uppfört 1378. Det är bara vissa bindbjälkar som har dessa nerhugg, vilket vi tolkar som en monteringsjustering för att passa in takstolens alla delar vid monteringen.

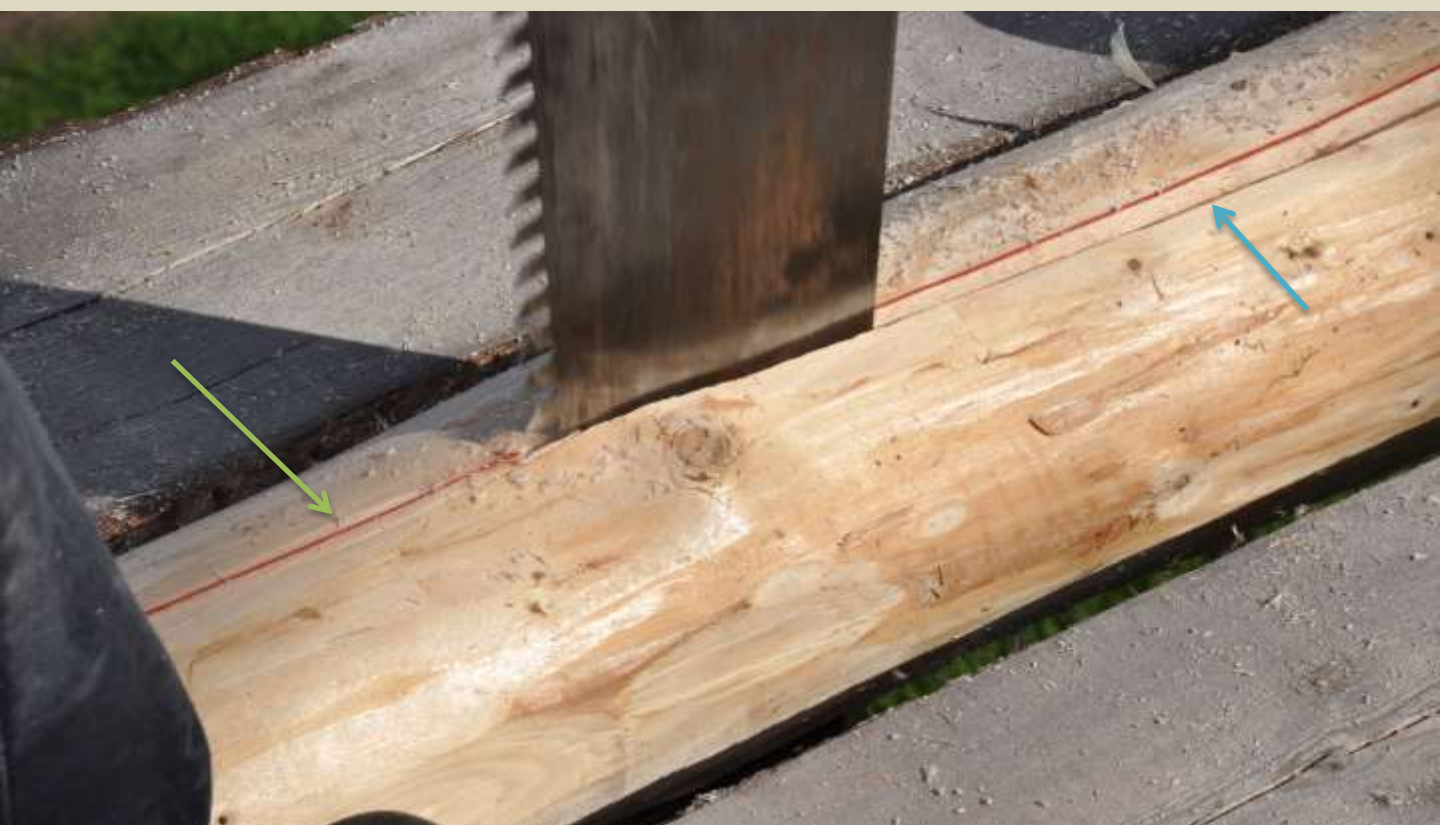
*Nedan* ses ett rundtimmer klyvsågas till två påsalningsämnen. Vi har valt att **snörslå** eftersom stockens längd är 7 m. Sågaren har **missat strecket** beroende på att flera intresserade som inte hade erfarenhet och rätt teknik ville prova på att såga.. Det bjuder vi på.

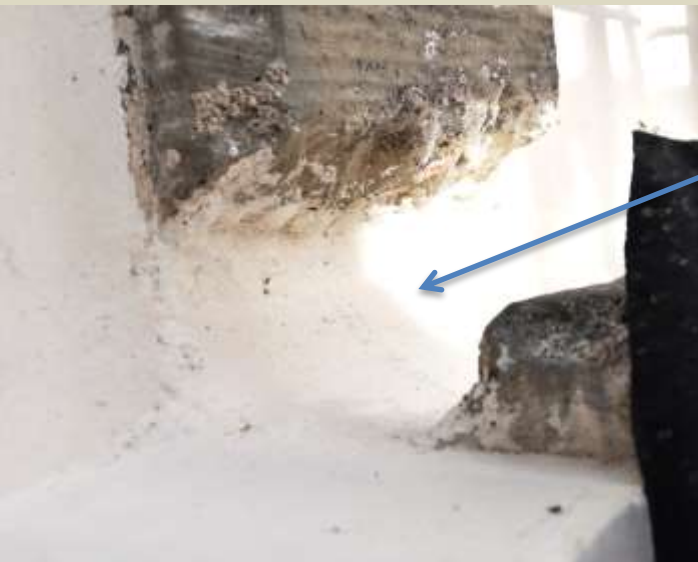
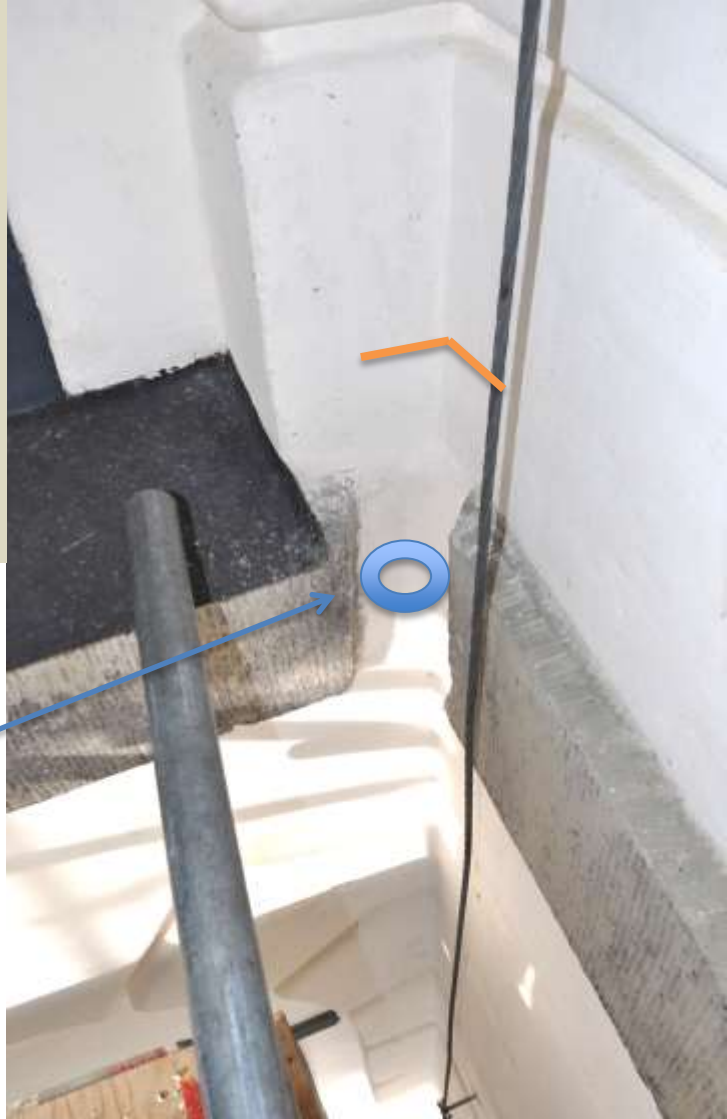
När Mats arbetade med reparationerna i mötet mot torntakets listverk, upptäckte han att det fanns en märklig lagning i verkets nedre hörn. Vid en översyn av alla andra av slottets liknande hörn visade det sig finnas en lagningskloss i alla hörn! Aha, här var utloppet från den integrerade hängrännan i takfoten som det ursprungliga taket hade på 1660-talet. När vi sänkte blicken såg vi att fasadens sandstenslister inte möts i hörnen, utan har plats för ett stuprör. Förmodligen Sveriges äldsta! Noterbart är att fasadens puts ovan och under sandstensfrisen **har skarpa hörn** till skillnad mot **putsen i frismötet**. Se bild.

Röret verkar ha haft en diameter av 4", ca 10 cm

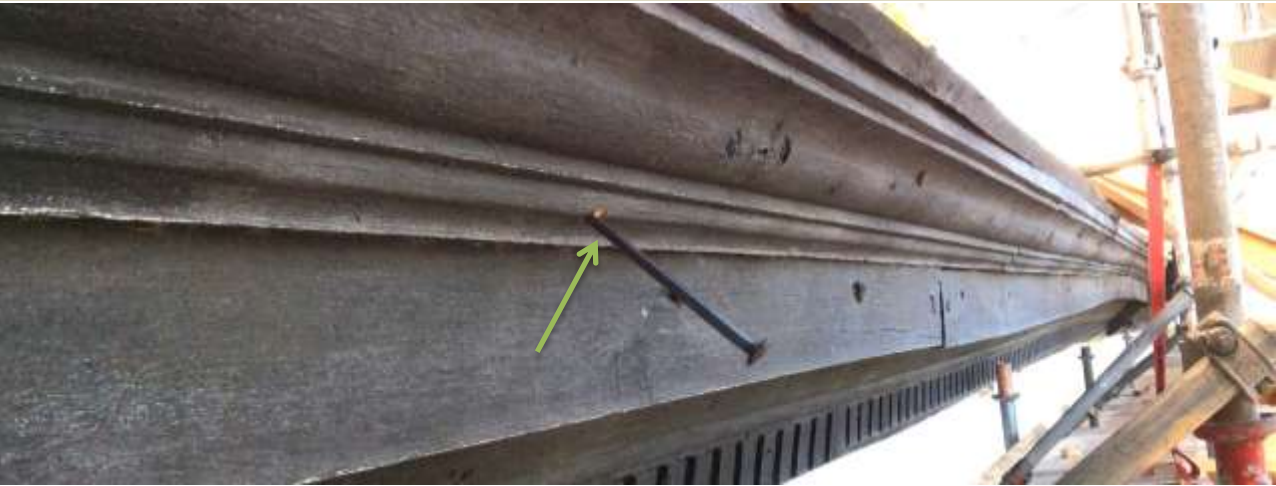
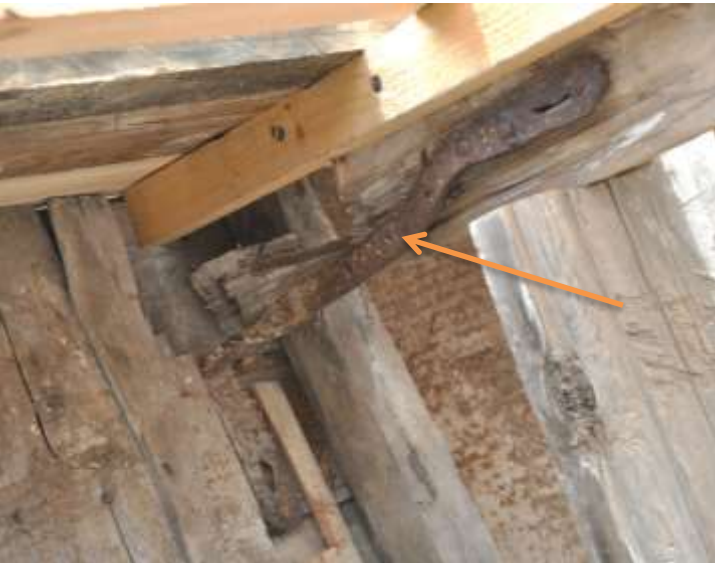
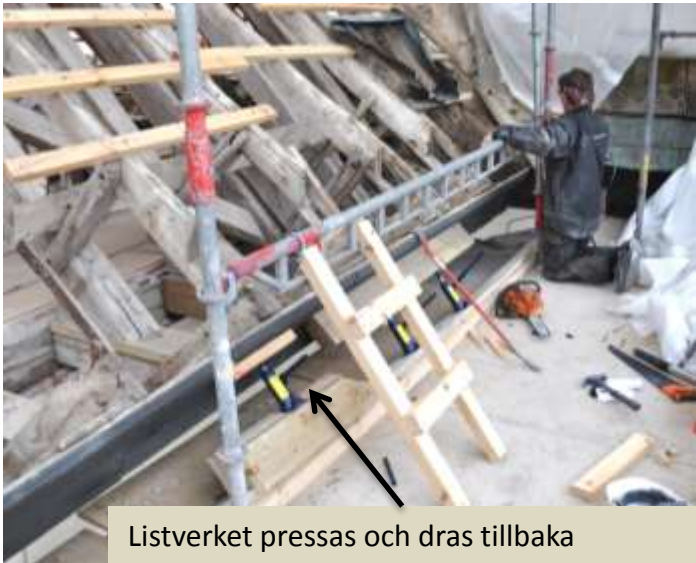
Listverket pressas och dras tillbaka

Takfotens listverk hänger i påsalningarnas ändar både med **vridna L-järn** och med **stora spikar** in i påsalningarnas ändträ. På flera ställen där infästningen var undermålig hade hela listverket glidit ner **10 cm**. *Se bild nederst, blåa pilar.* Det gick en hel del tid åt att få tillbaka listverket igen.

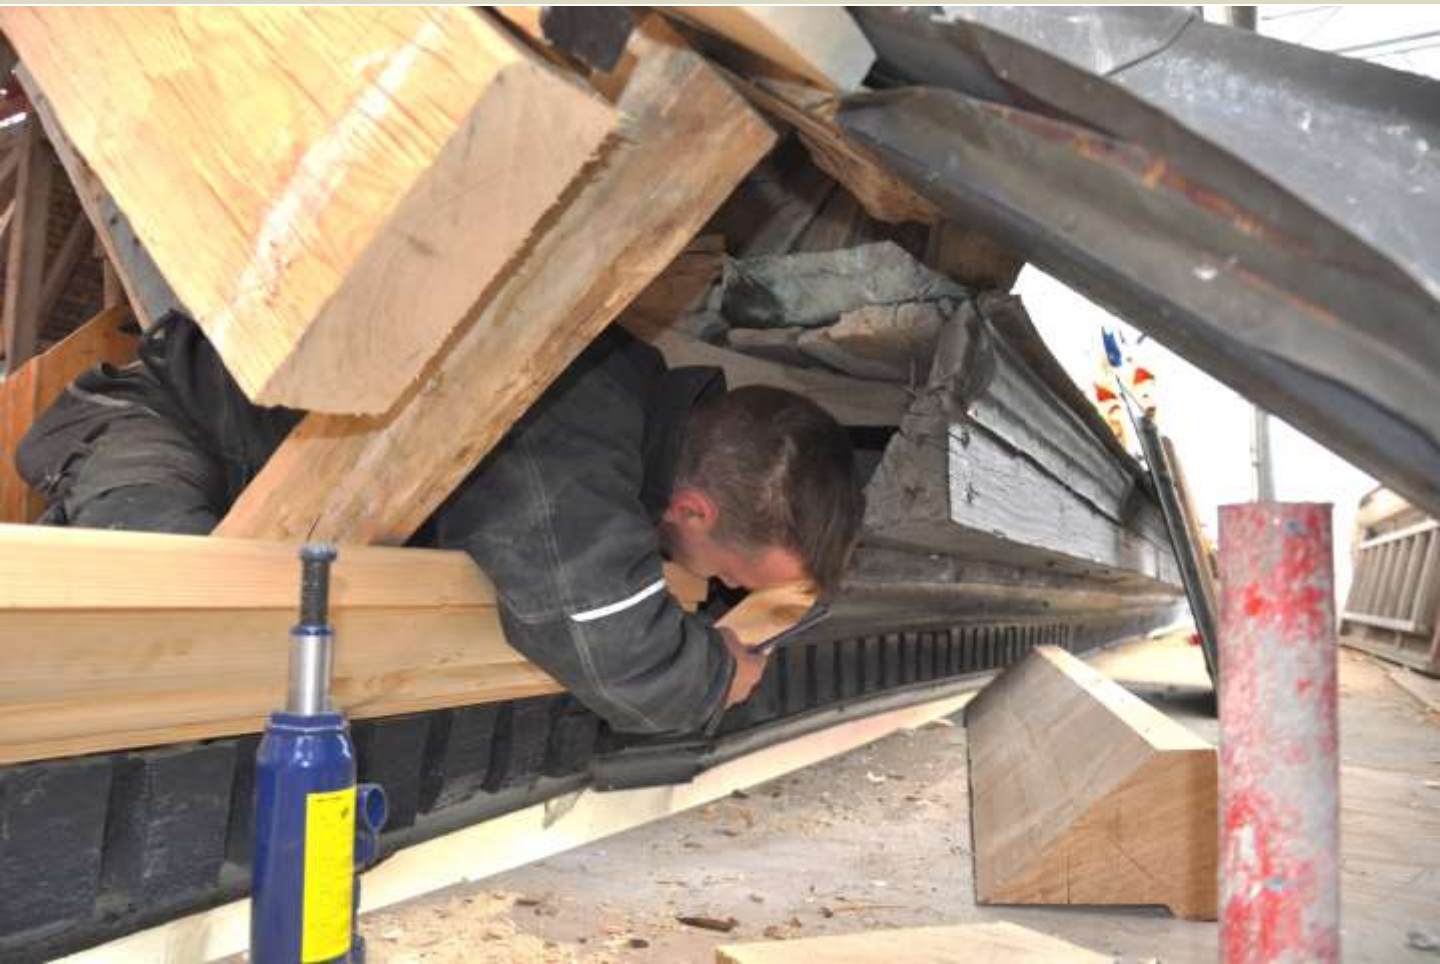
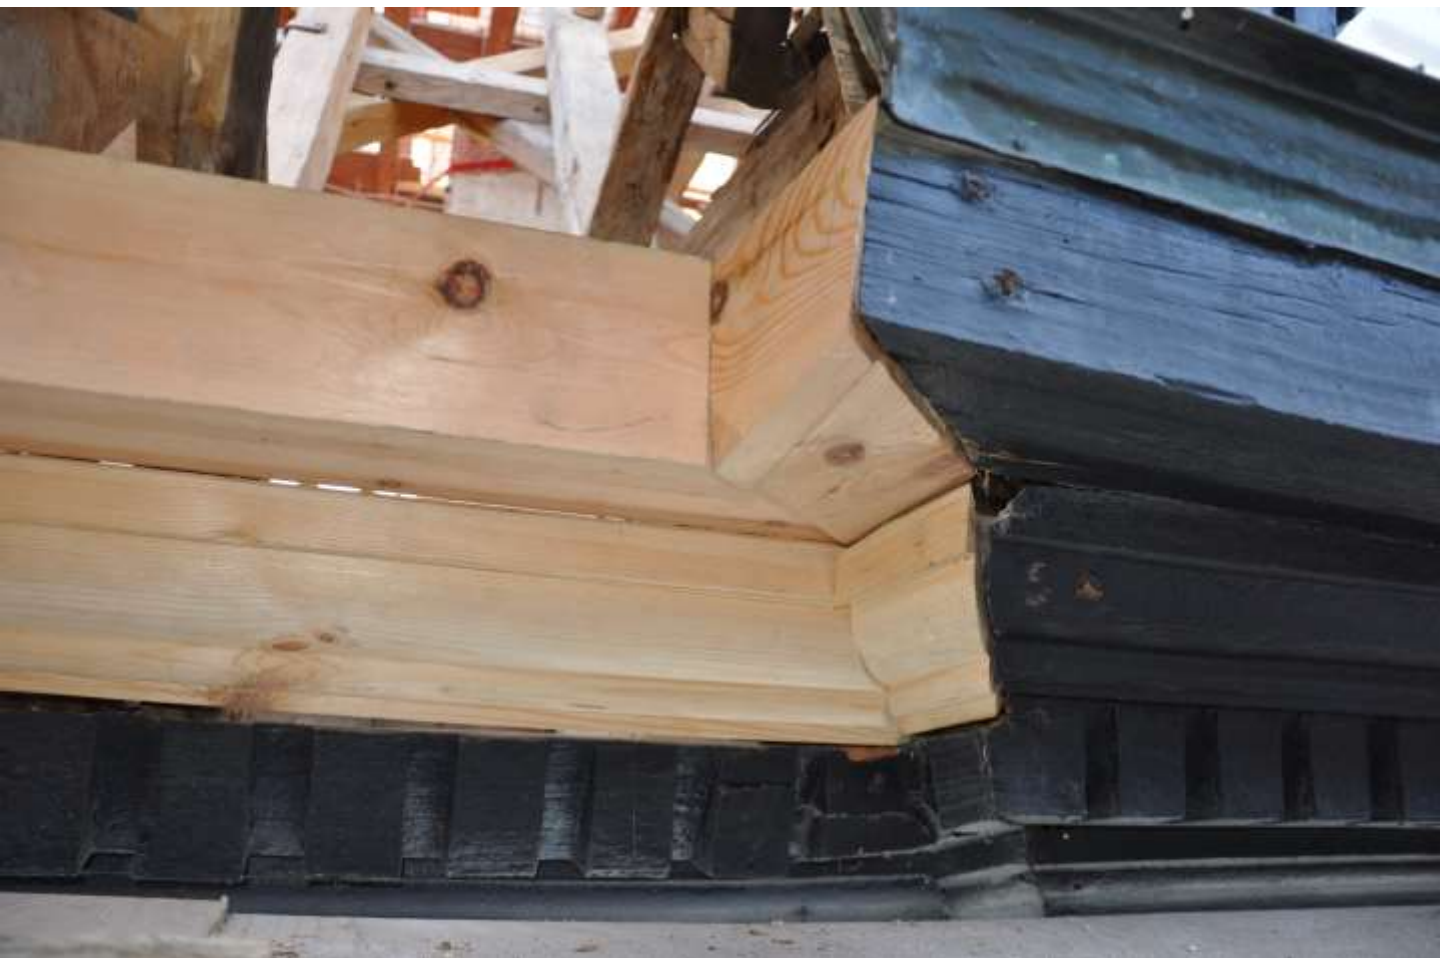
Det är trångt och otillgängligt när man skall mäta och passa in bitarna mot det befintliga sneda listverket. Nästan alla rötskadorna var i anslutning till ovanliggande vinkelrännor som läckt vatten ner i listverket.

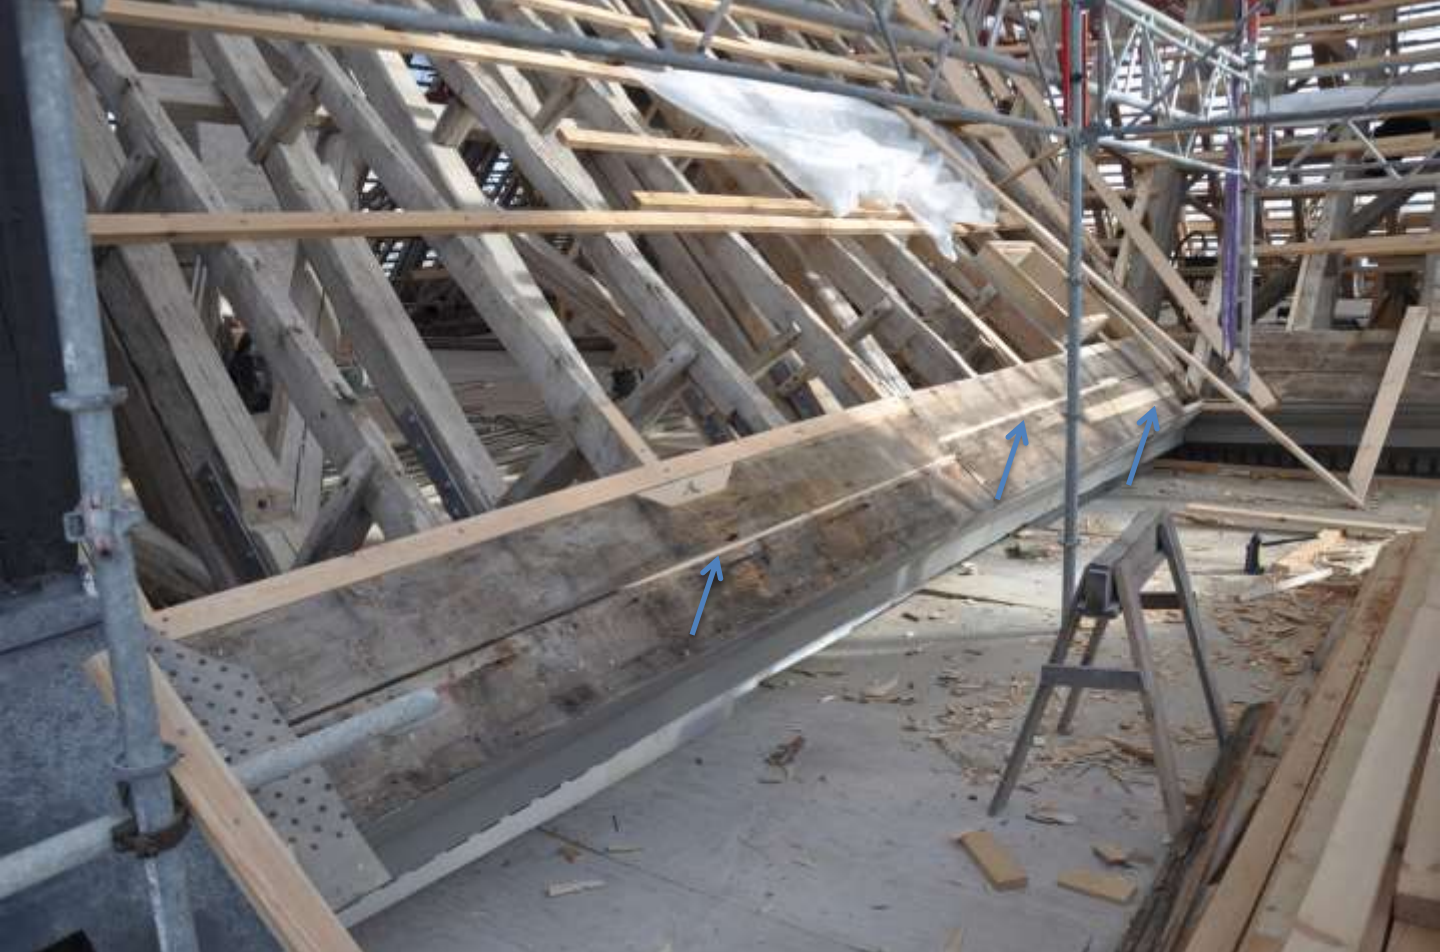
Överst ses inre västra takfoten reparerad med mindre iläggsbitar där lokala rötskador fanns.

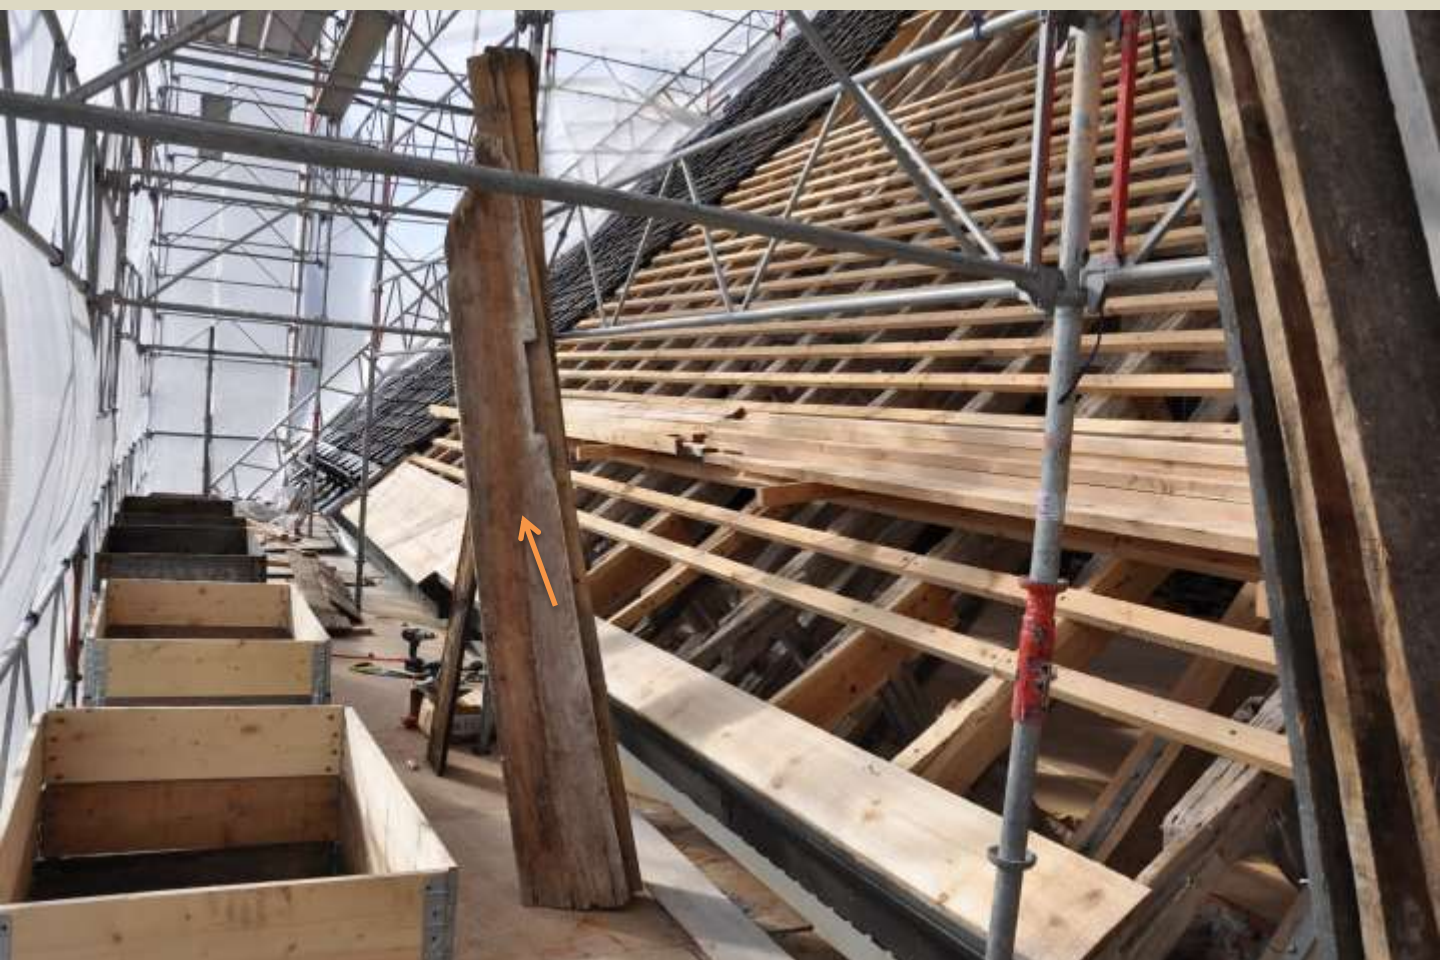
Nedan ses södra yttre takfoten under åtgärd. Alla originalbrädor märktes upp och återanvändes i mesta möjliga mån. Vi använde även äldre ställningsbrädor som plockats ner från taklaget.

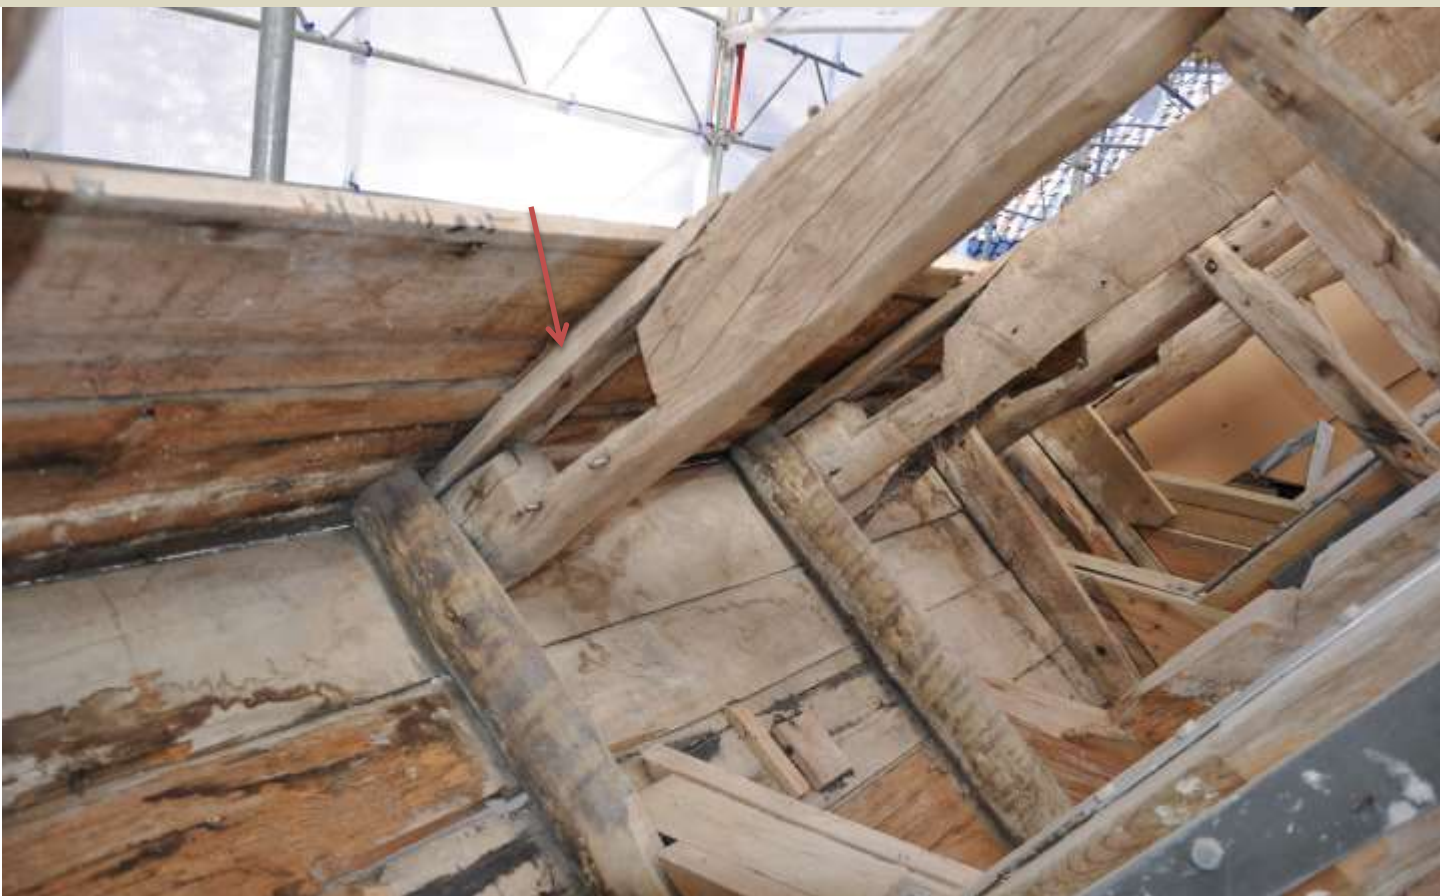
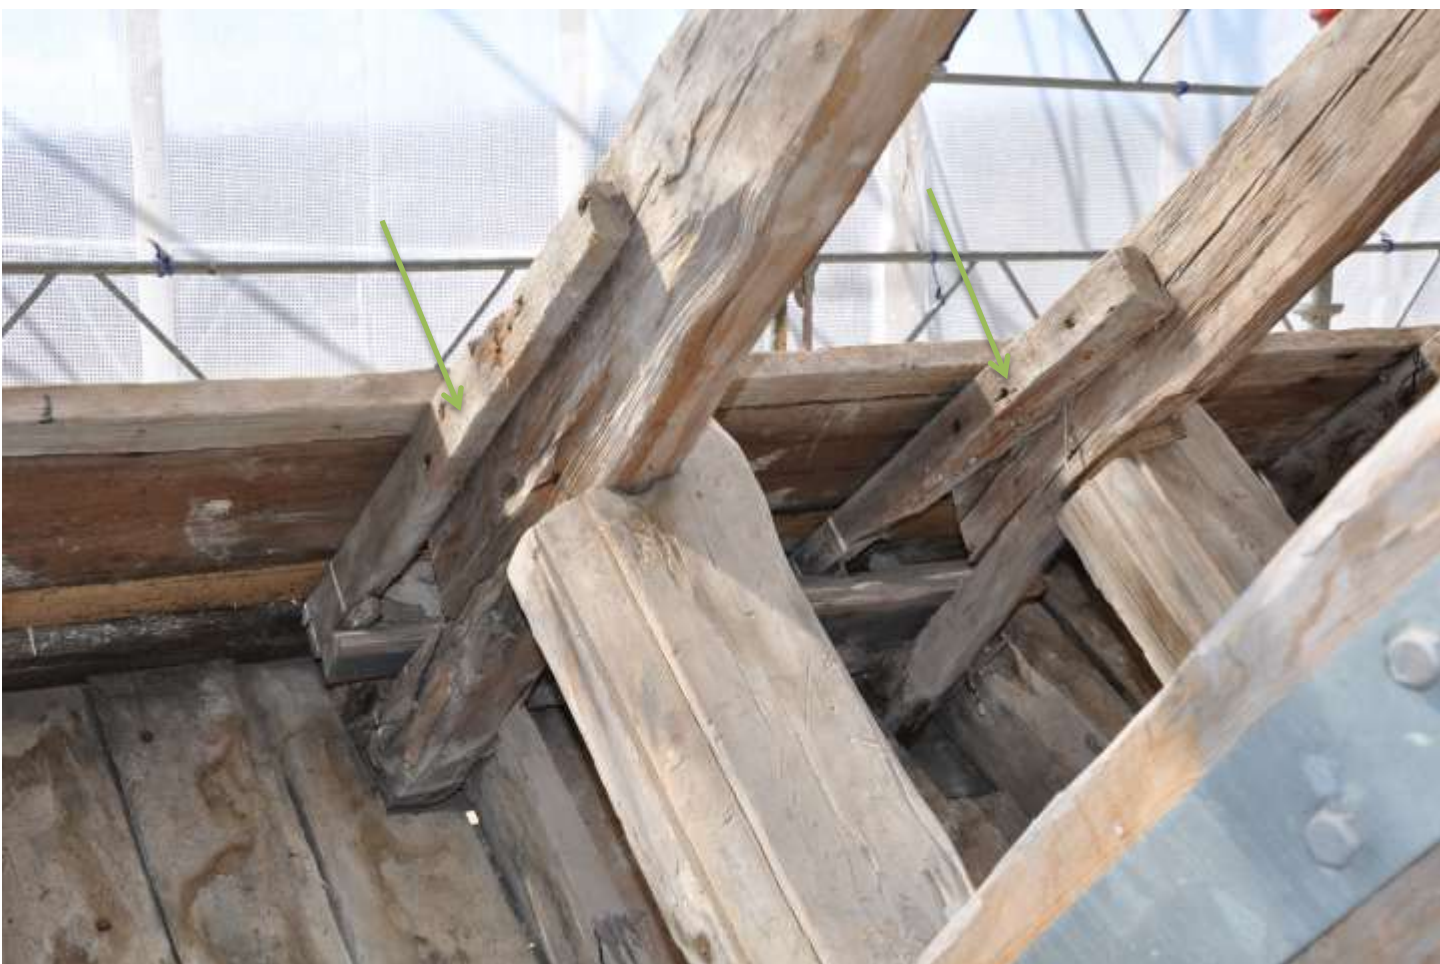
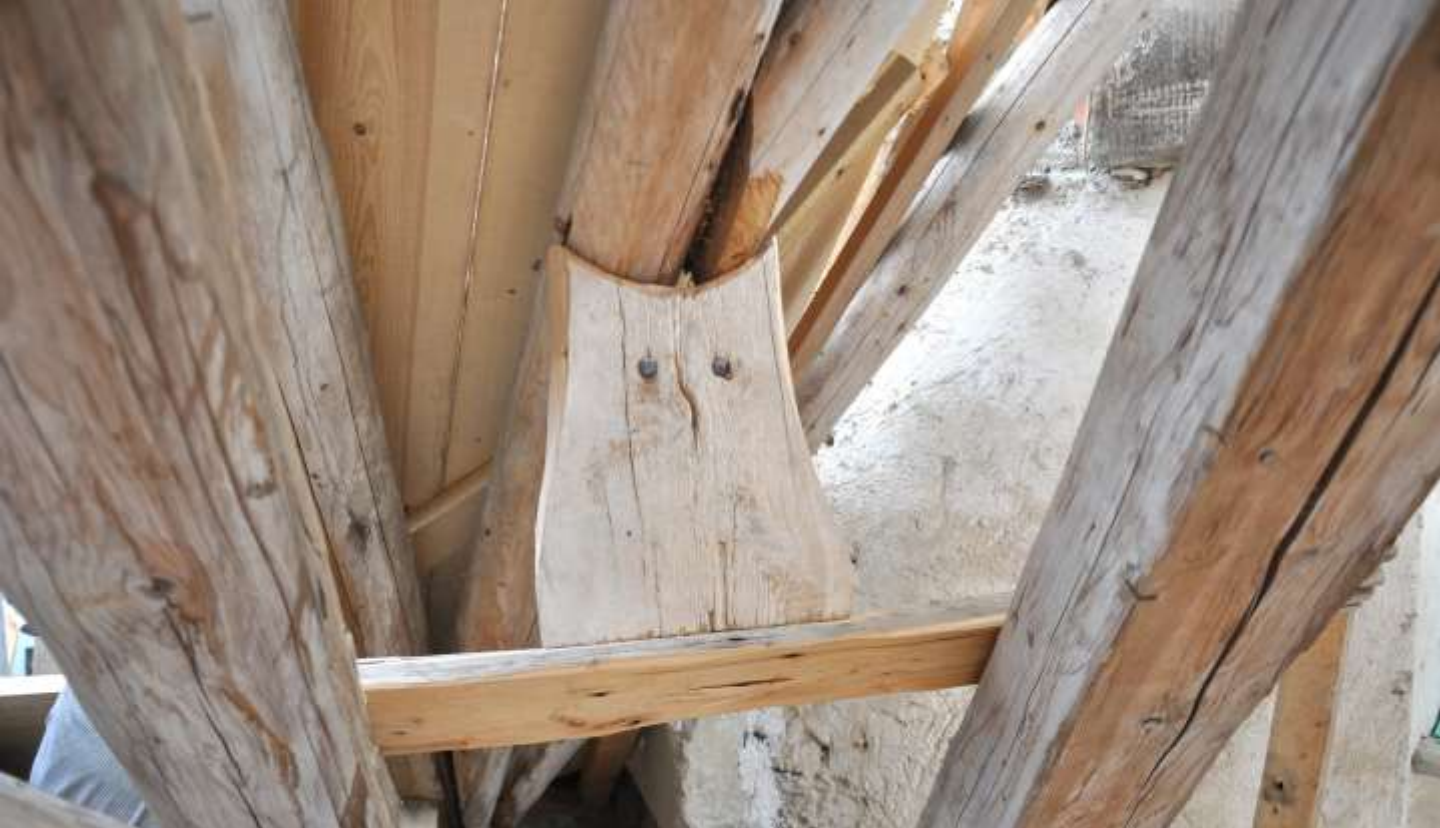
Det finns en skillnad på inre och yttre takfotens utförande som kan höra ihop med när och av vem det utfördes. Den nersänkta vattenrännan överbyggdes med nuvarande inplåtade takavslut. Mot borggården har man byggt på **en nersänkt bräda som spikunderlag för nedre takfotsbrädan**. Slottets yttre takfötter har som den *nedre bilden visar*, **brädor och reglar spikade på sidan av påsalningen**. Troligen är konverteringen utförd vid olika tillfällen.

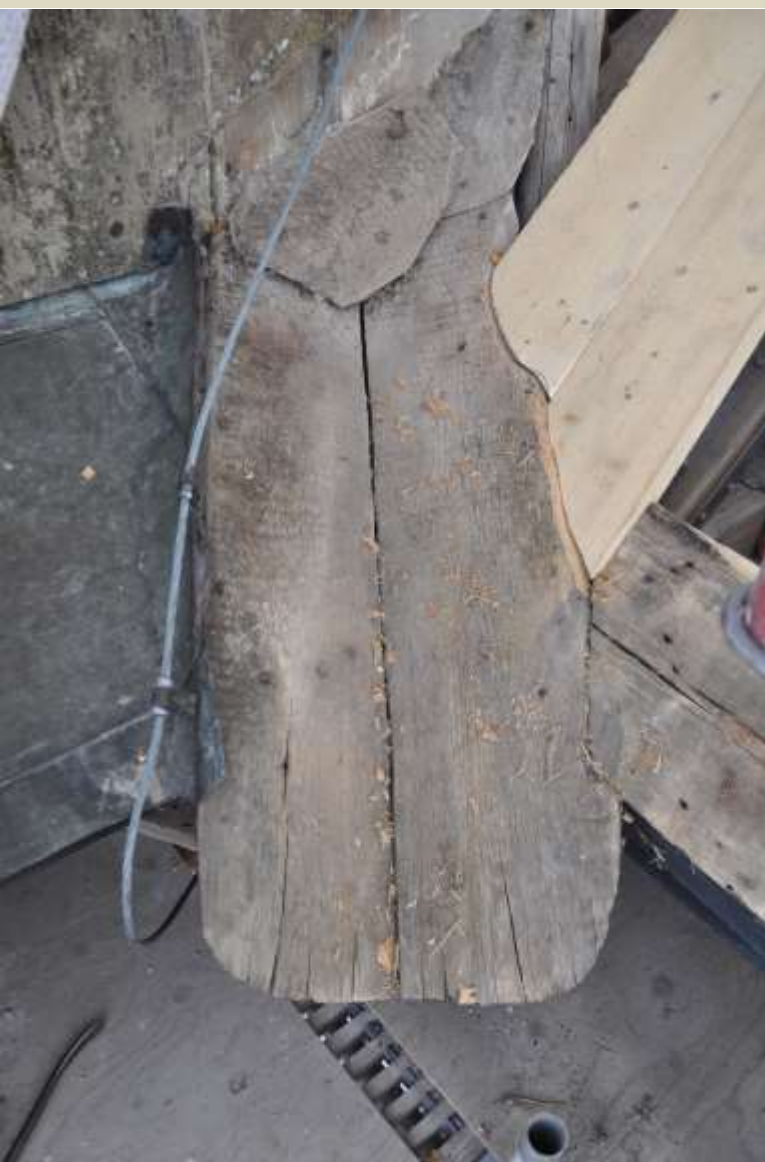
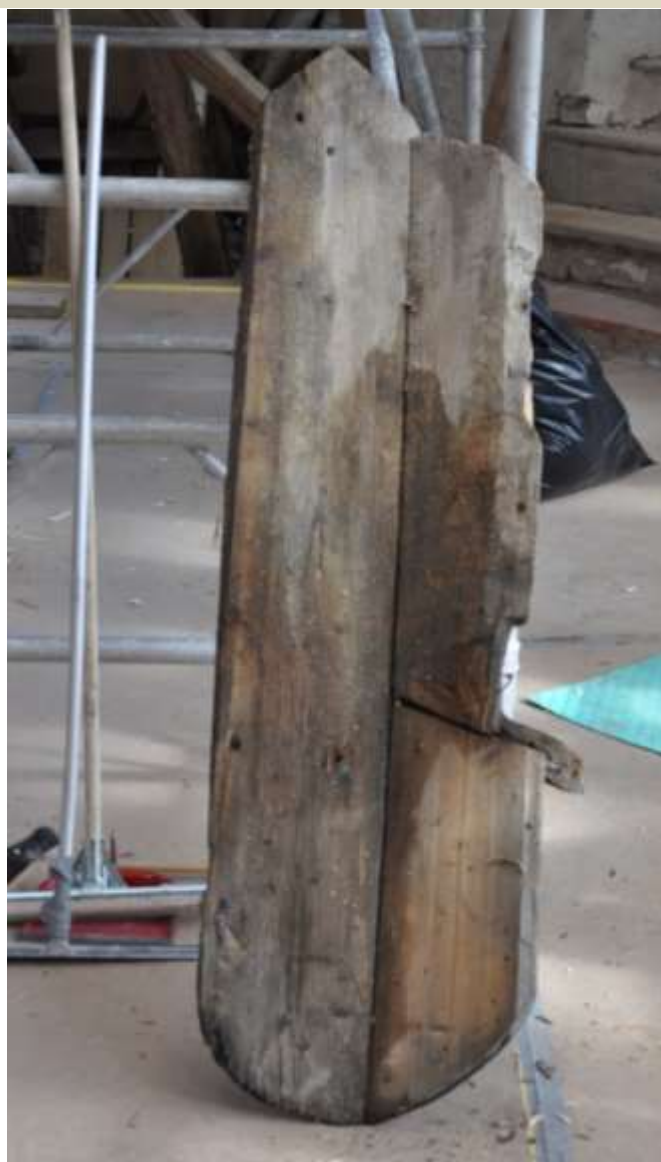
Båda vinkelrännorna mot tornet var byggda helt olika i såväl vinkel som längd. Vi diskuterade utförandet med plåtslagaren för att kunna reparera och bygga om rännorna. De originaldelar vi ersatt finns sparade.

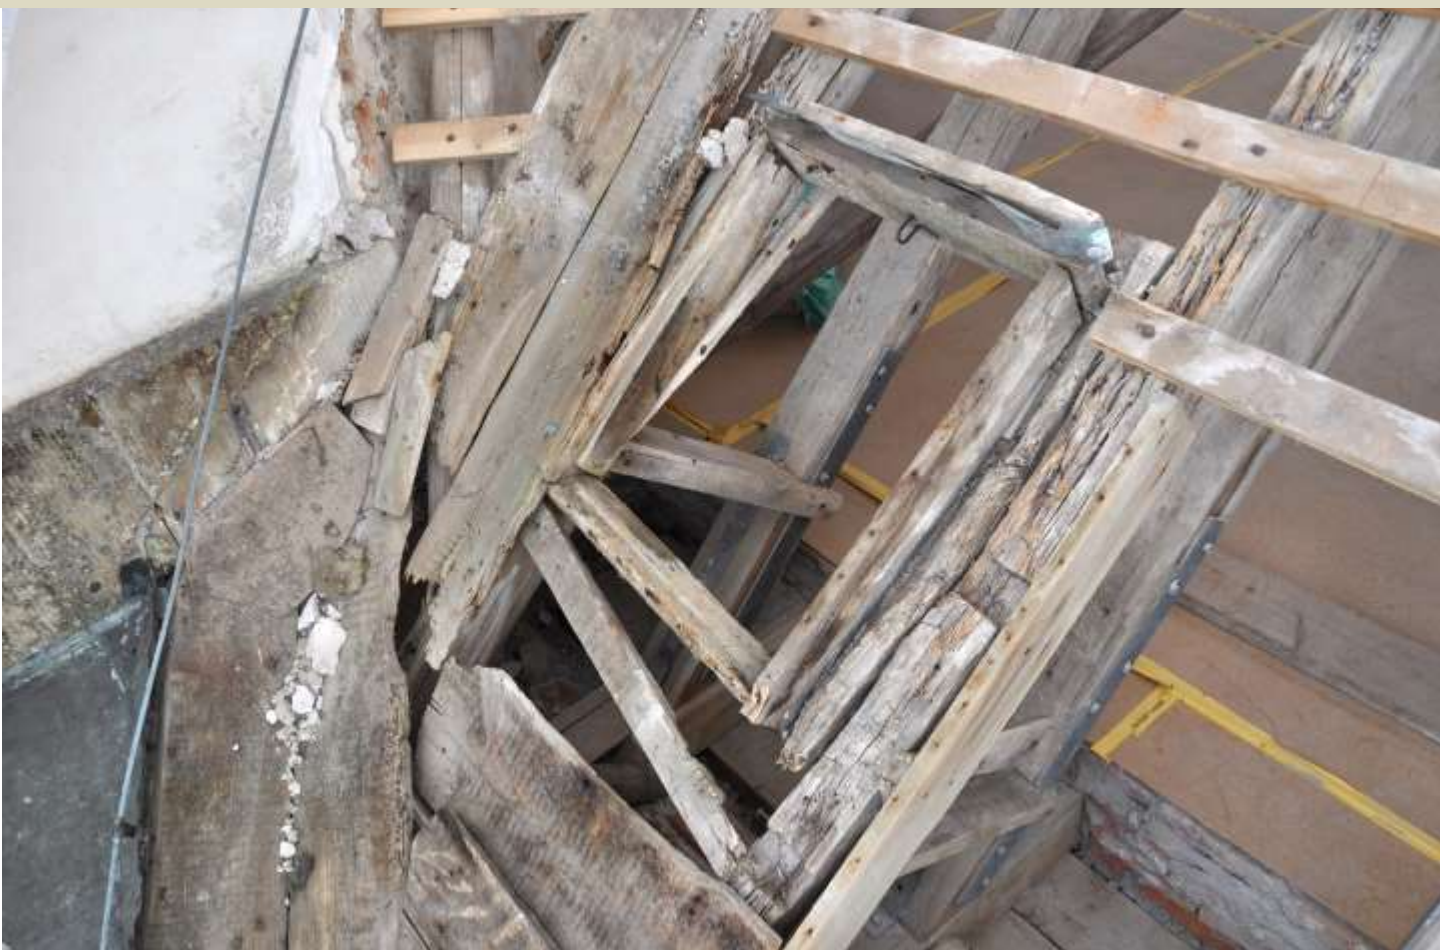
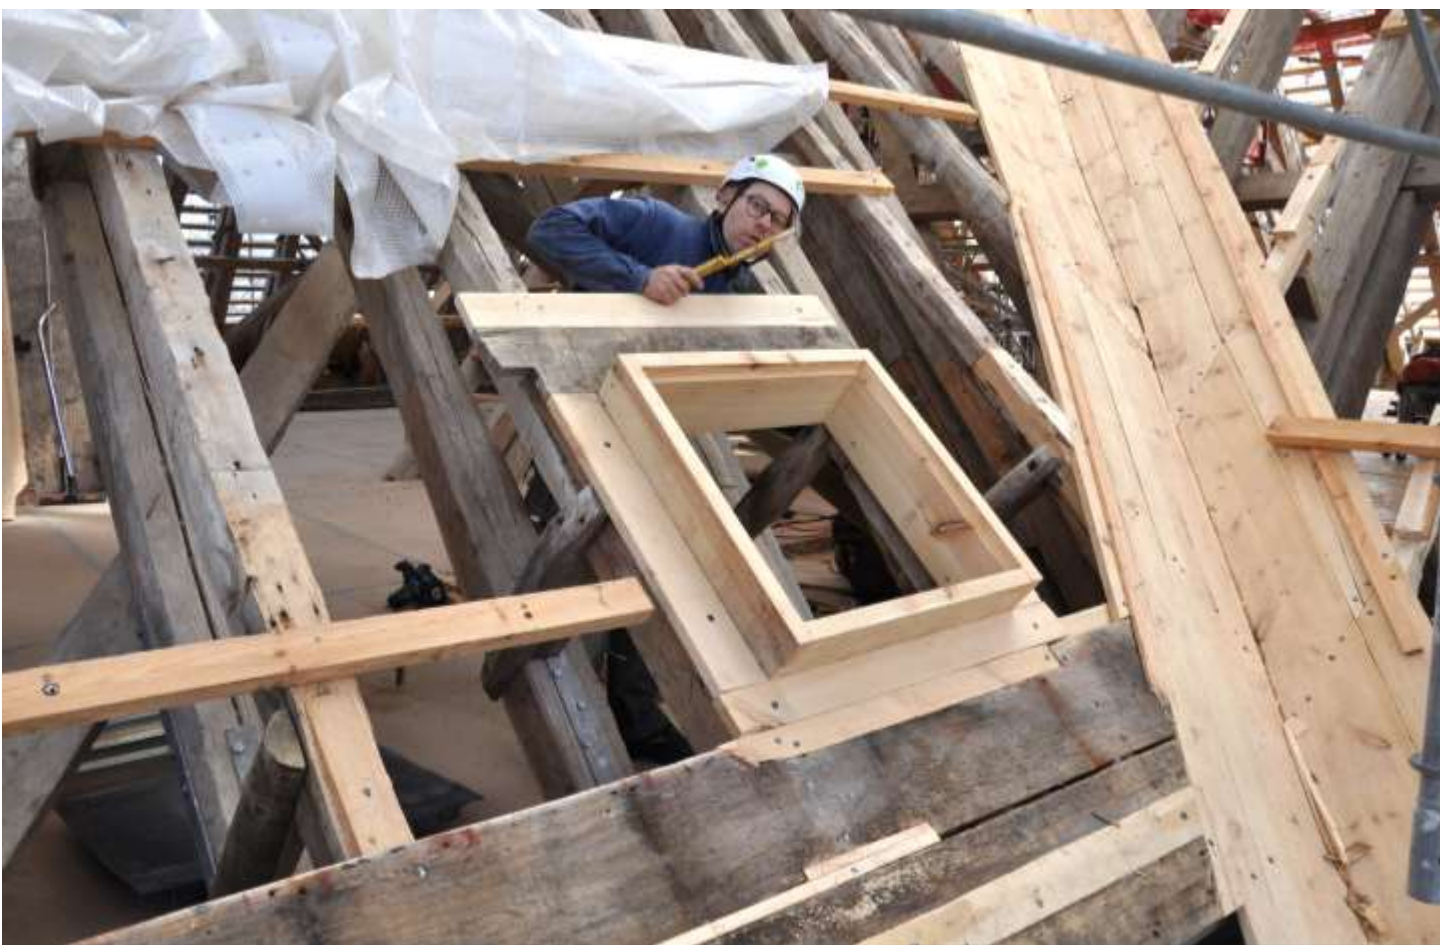
Takluckorna var i uselt skick och fick nytillverkade karmar. Själva luckan på alla fyra gick att rätta helt. Luckorna närmast tornen flyttades en takstol från vinkelrännan för att kunna göra en tillfredsställande plåttäckning där. Karmarna var tillverkade av 2" plank med tapp och gaffel med spikar i hörnen. Själva karmen är tillpassad efter mellanrummet mellan takstolarna.

Nisse mallar av luckan för den nya karmen.
