# Skoklosters slottstak genom timmermannens ögon

Arbeten våren 2015

Av Mattias Hallgren, slottstimmerman

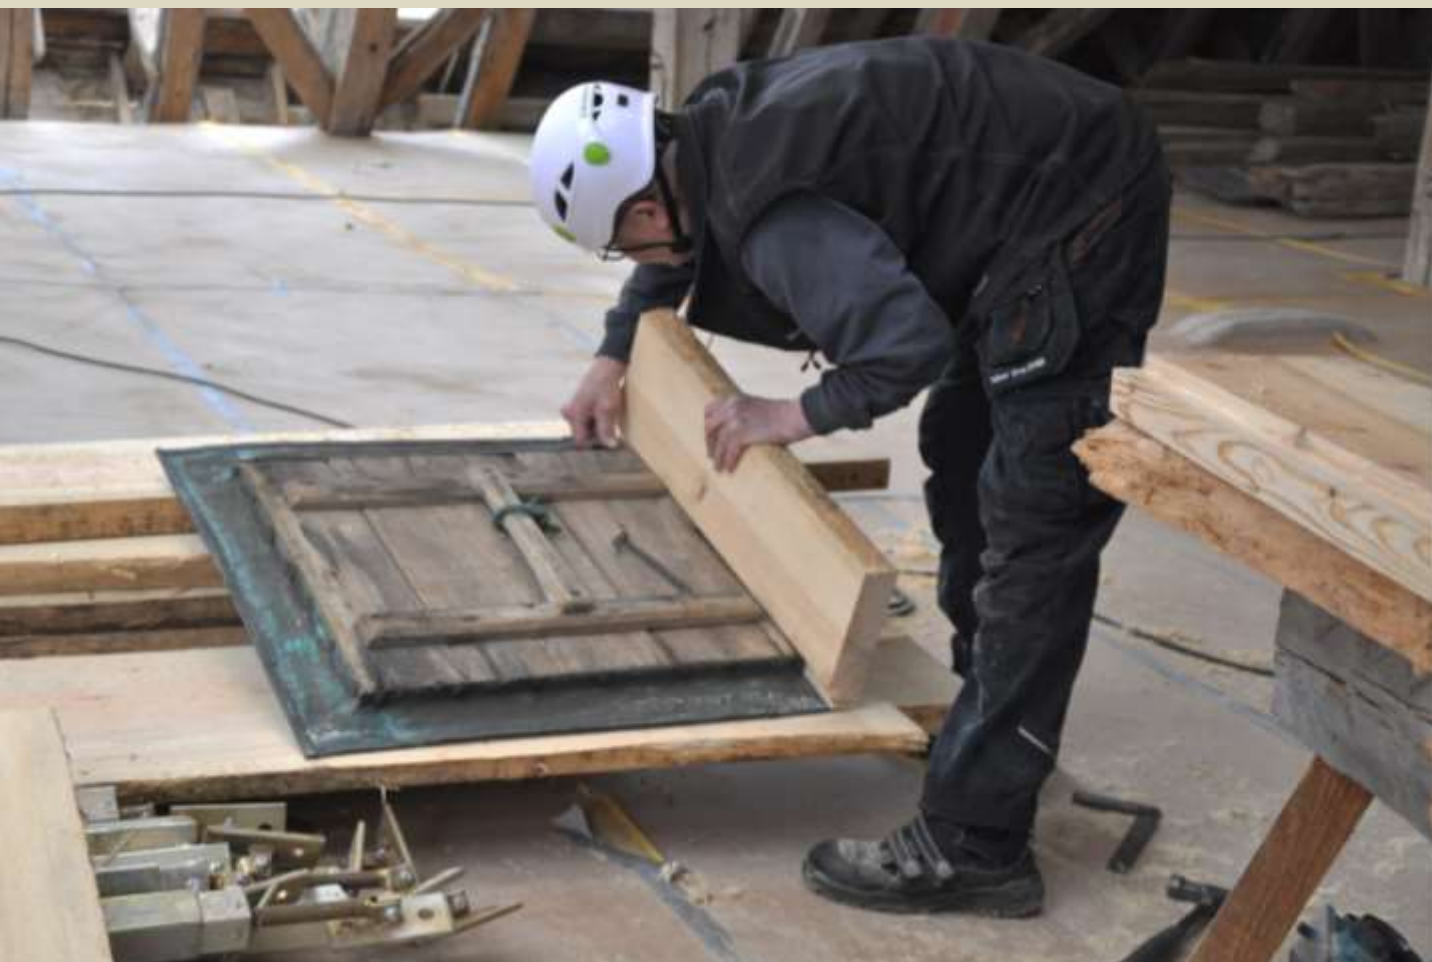
Själva plåtkragningen blir ny. Här är den *ursprungliga*. Karmar och plåt som bytts ut har sparats. Notera att kopparplåten är spikad **med 2" långa järnspik** med stora platta skallar.

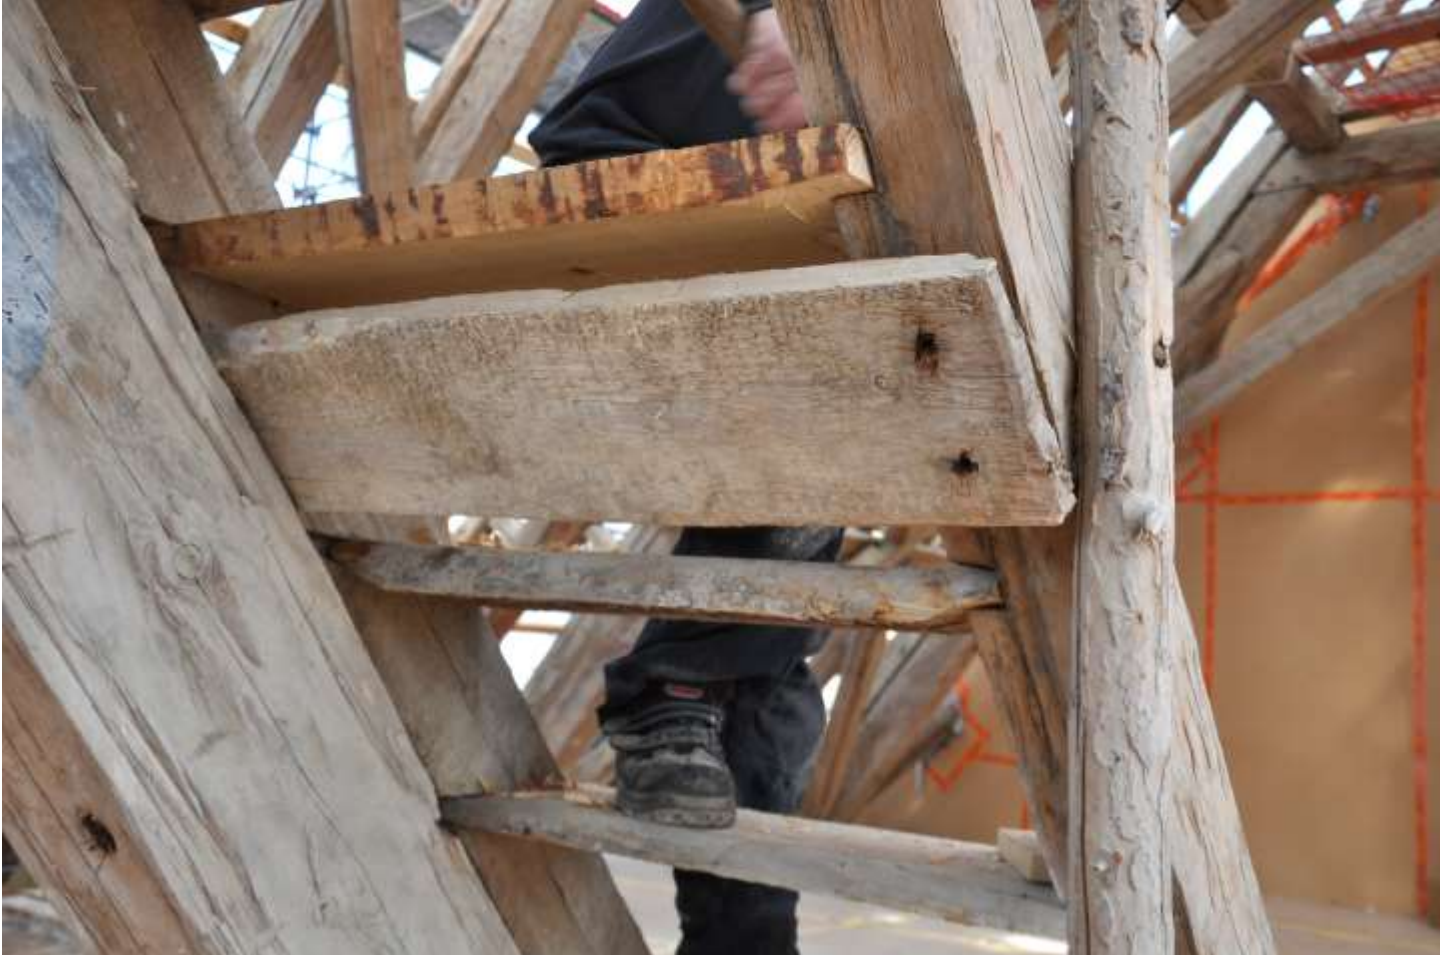
Inne på vinden finns en ursprunglig trappa mellan två takstolar upp till det undre hanbjälklaget. Skicket på stegen var tvivelaktigt, med tanke på att den fortfarande är enda vägen upp för oss som arbetar. Vi valde att varsamt reparera den och byta de steg som spruckit sönder eller varit för små redan från början. Till detta satte vi ledstänger på båda sidorna som fallskydd. Vi valde virke av liknande ramsågade, okantade 1,5" furubrädor. De steg vi plockade bort finns sparade.

Vi blev tvungna att demontera alla stegen för att med spännband kunna dra ihop sidostyckena för bättre passform på bredden.

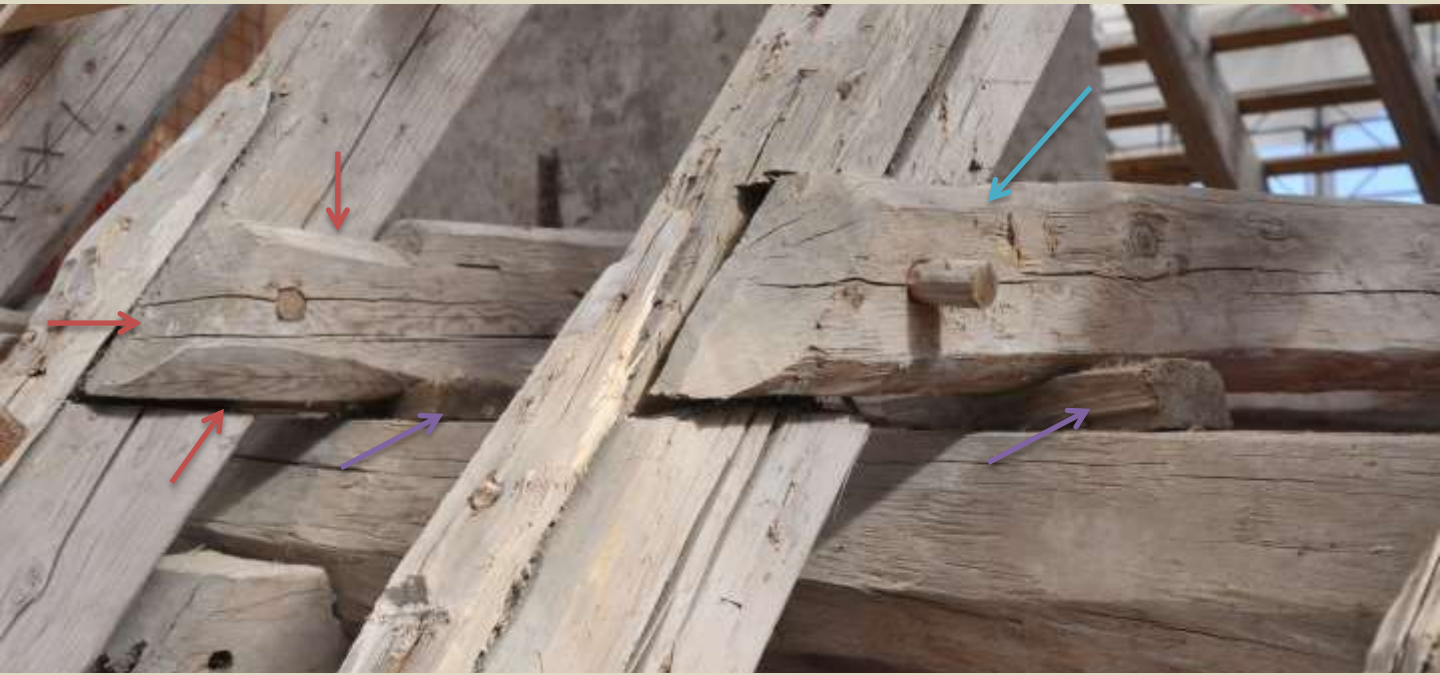
**Översyn av takets alla knutar i takstolarna.** De flesta förbindelser var i behov av att ses över. Med tiden har de lirkats isär av takstolarnas rörelser och fyllts med murbruk från pannornas understrykning. Vissa hade till och med helt tappat sin förmåga. Alla av knutarna är dymlade med  $\frac{3}{4}$ "-1" dymlingar och vissa av knutarna är även spikade. Största problemet var de som inte var spikade. Vi rensade ur alla knutar och med kraftig skruvtving, våld, kärlek och mindre inpassningar, kunde vi få ihop alla knutar tillfredställande. Alla förseddes med ny eller befintlig handsmidd spik.

Notera hur knutarna på **hanbjälkarna är fasade**. Den till höger **saknar även laxning!** Misstag?

Undertill vilar **takstolarna på kilar**. Dessa har nu tagits bort så att takstolarna inte vilar på bockarnas långremmar utan kan bli mer "flexibla" som konstruktionen är tänkt.

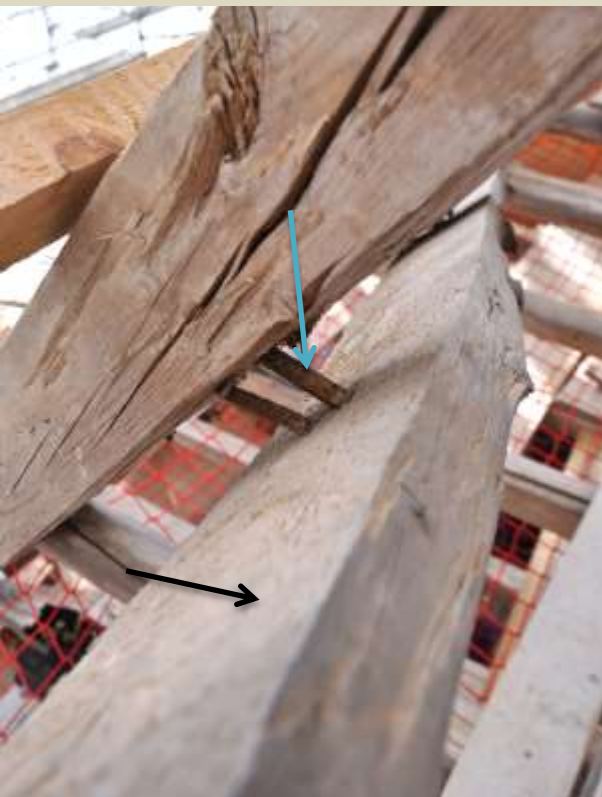
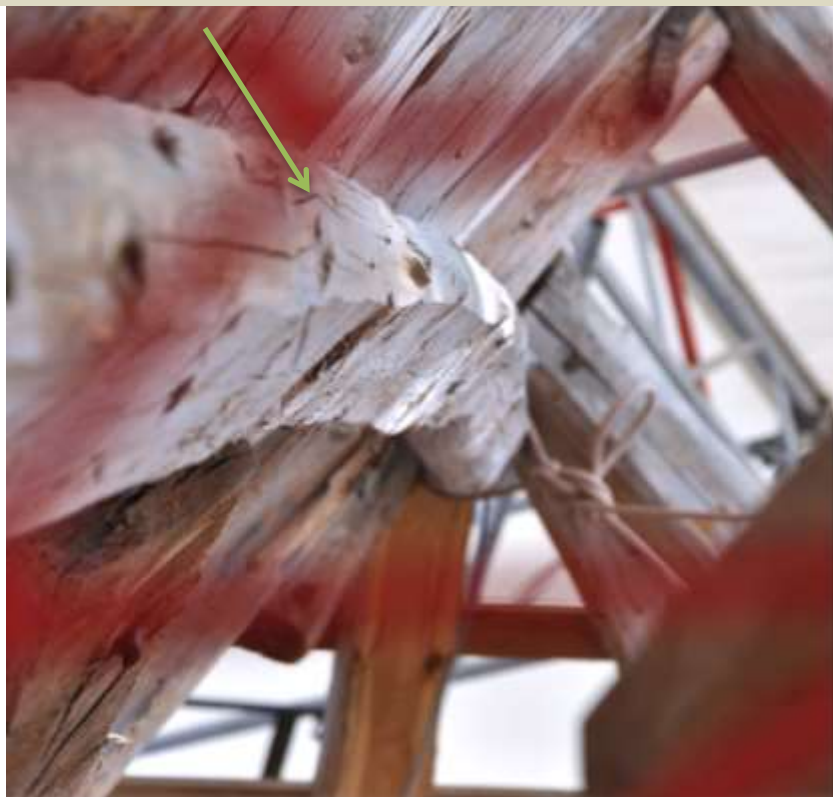
Taklaget har flera långa snedsträvor/vindsträvor, som är tillverkade av upp till 12 m långa gransparrar som med **kransåg** delats itu, ca 4" tjocka. Dessa når från toppen av södra och östra takfallensnockmöte ner längs insidan av högbenen i ca 40% lutning nedåt. Det **sitter stora spikar inslagna i varje möte med ett högben** som skall hålla emot vindlasterna. Dessa strävor räddade taket på slottet från att kollapsa! När de stympade innerhörnens takstolar inte hade något att föra ner sin last på, fördes mycket av lasten ner längs strävor till nätverket av takstolar sidledes. Detta räddade förmodligen skorstenarna från att knäckas helt! När bockarnas långgremmar gav vika och 70-talets reparationer sänkte takkonstruktionen än mer, blev de **stackars strävor** kraftigt deformerade.

Alla smidda spikar 7"-10" gick att återanvända! Vissa var i mycket gott skick. Några sparades för framtida spikstudier. Norska Folklivsmuseet har visat intresse av att få några spikar donerade för framtida forskning.

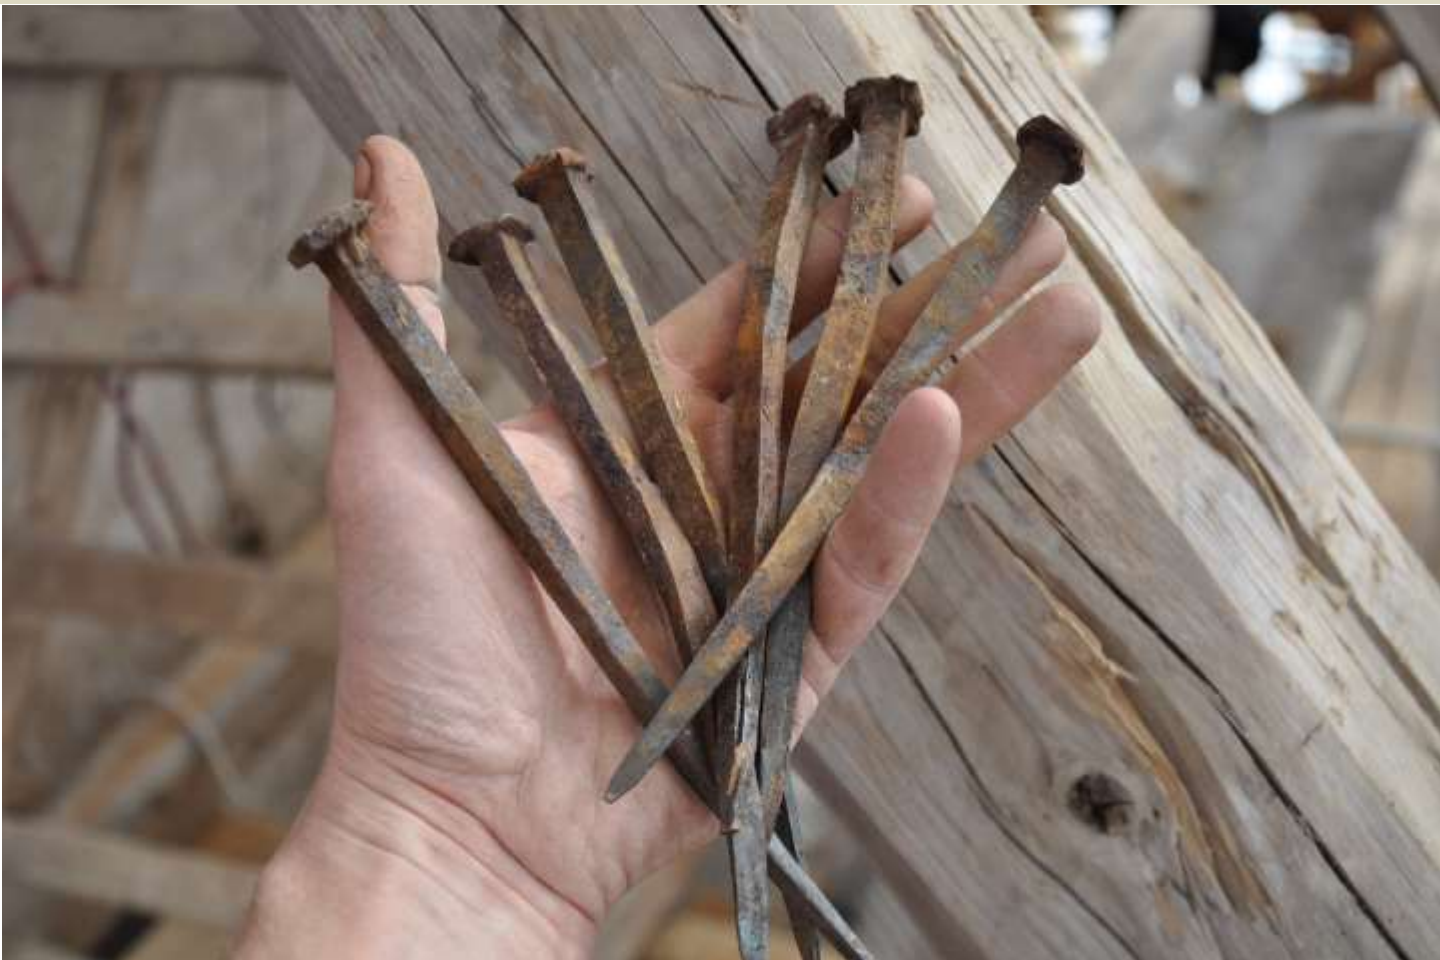
När det gäller takstolarnas anslutningar mot skorstenarna så har vi valt att helt frilägga taket från murstockarna. Alla högben och hanbjälkar har setts över så de har **ca 1" frigång mot murstocken**. **Nedan ses** en ny friläggning med hjälp av **en tvärbjälke** som **fästs med 10" spik** i de intilliggande högbenen.

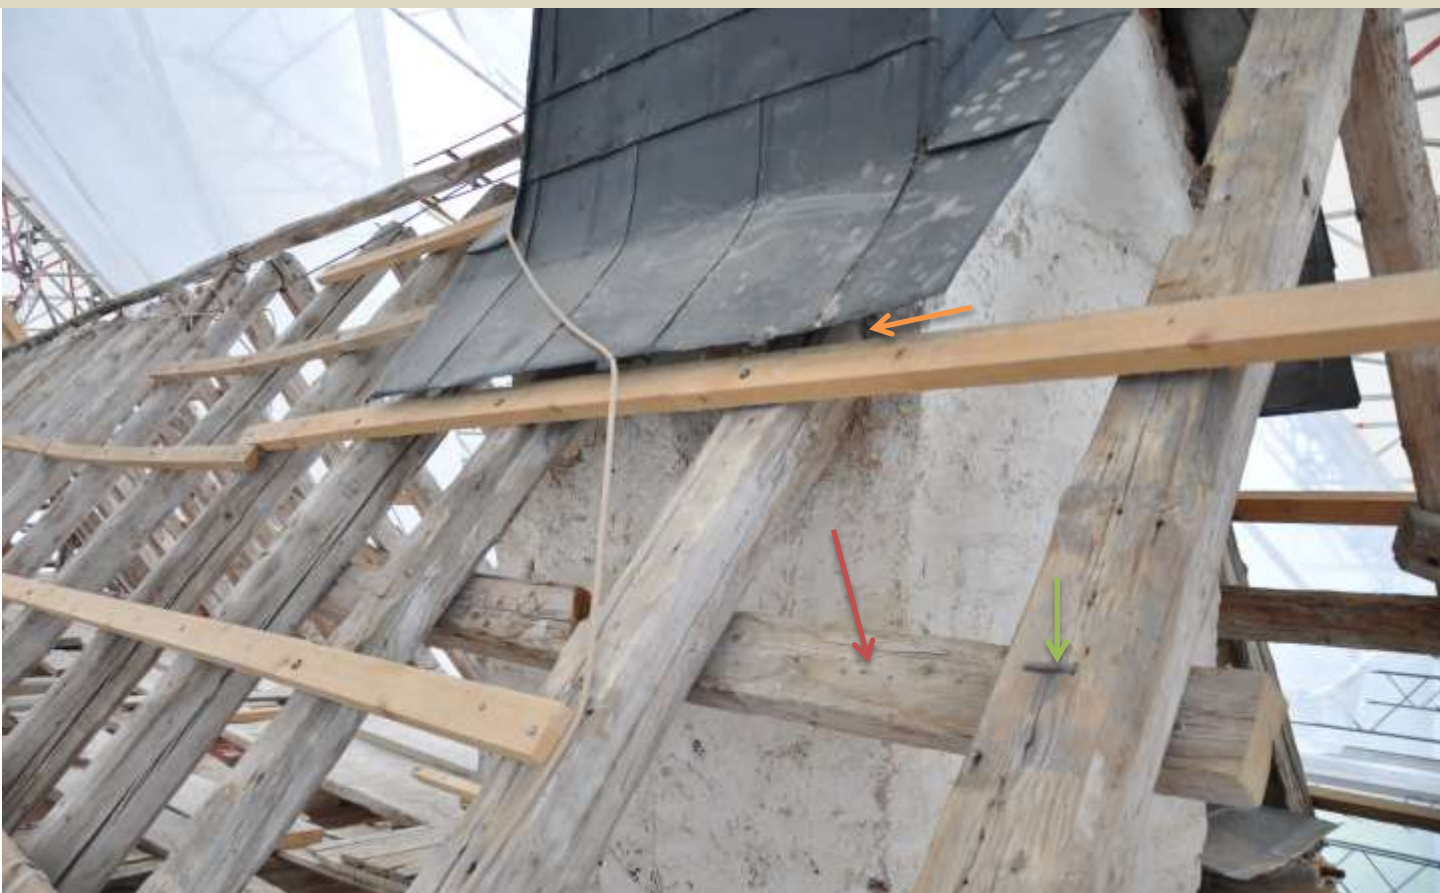
Här ses hanbjälkarna upphängda med spik i tjocka gamla sågade plank. Vi gjorde översyn vid alla skorstenar och lät de gamla planken fortsätta göra jobbet. Notera hur den högra plankans ände närmast i bild har spåren efter ramsågen kvar. Det lilla ursågade hörnet och fläket efter att man delat på planken efter sågningen. Detta är vanligt förekommande på äldre sågade brädor och plank.

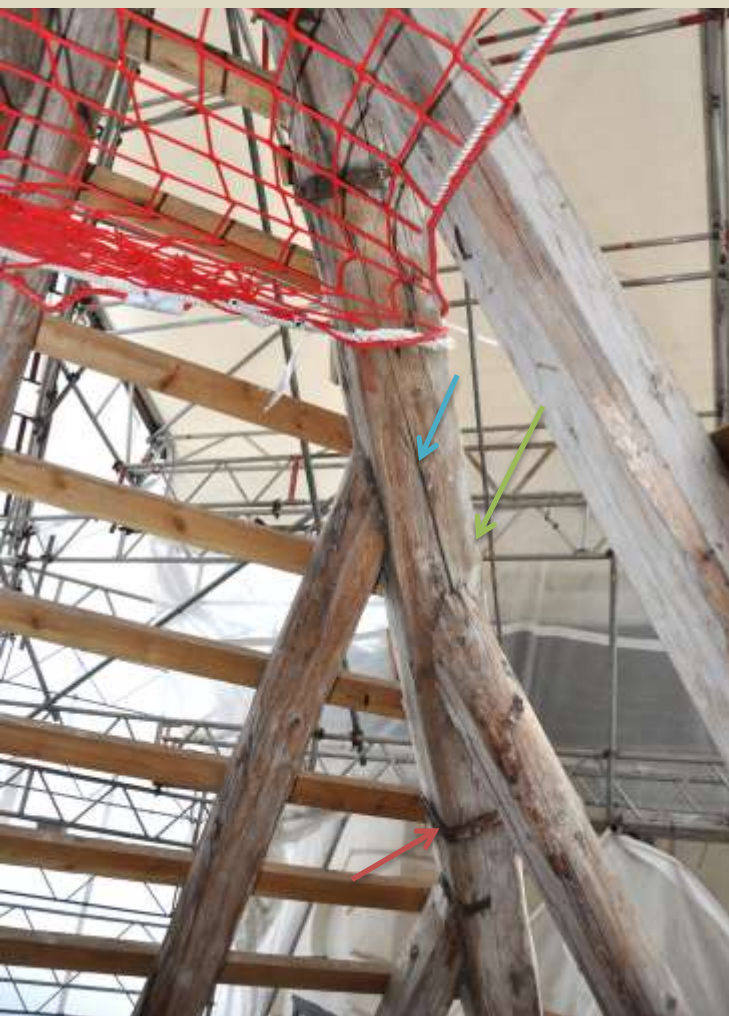
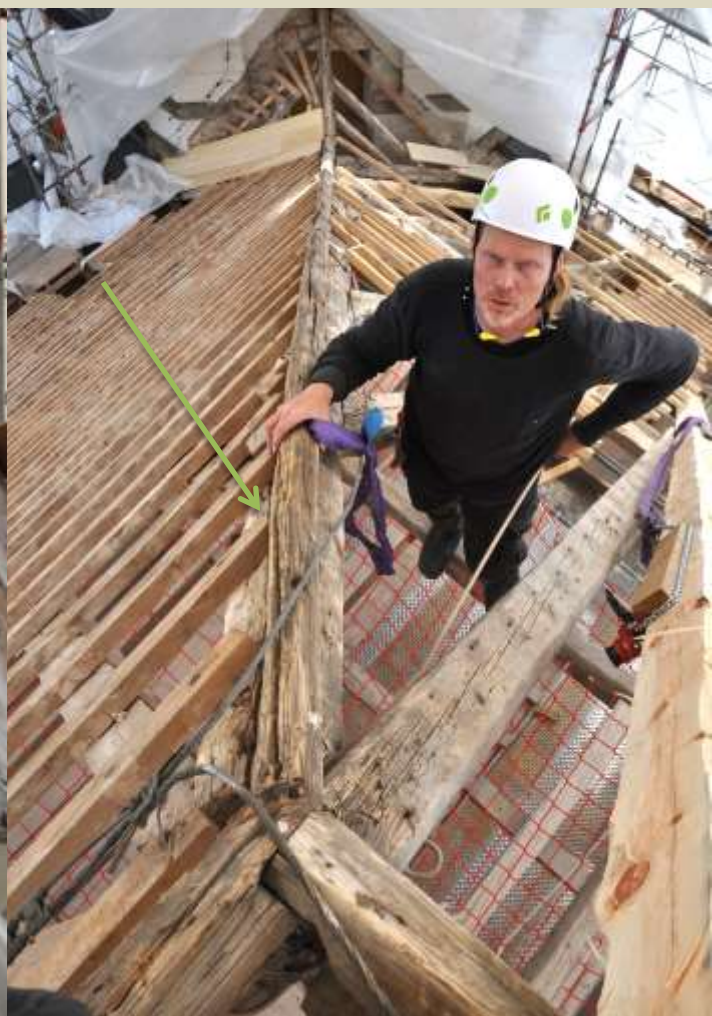
Högbenen som kapats där takkuporna tidigare bytas ut. Här ses den **taffliga skarvningen av påsalningarna**. Som extra stöd har man lagt en **kluven stock** som var tänkt att bära takets last. Lägg märke till **nockens enorma böj** då takfallen inte passade ihop vid monteringen! Ca 30 cm olika höjd.

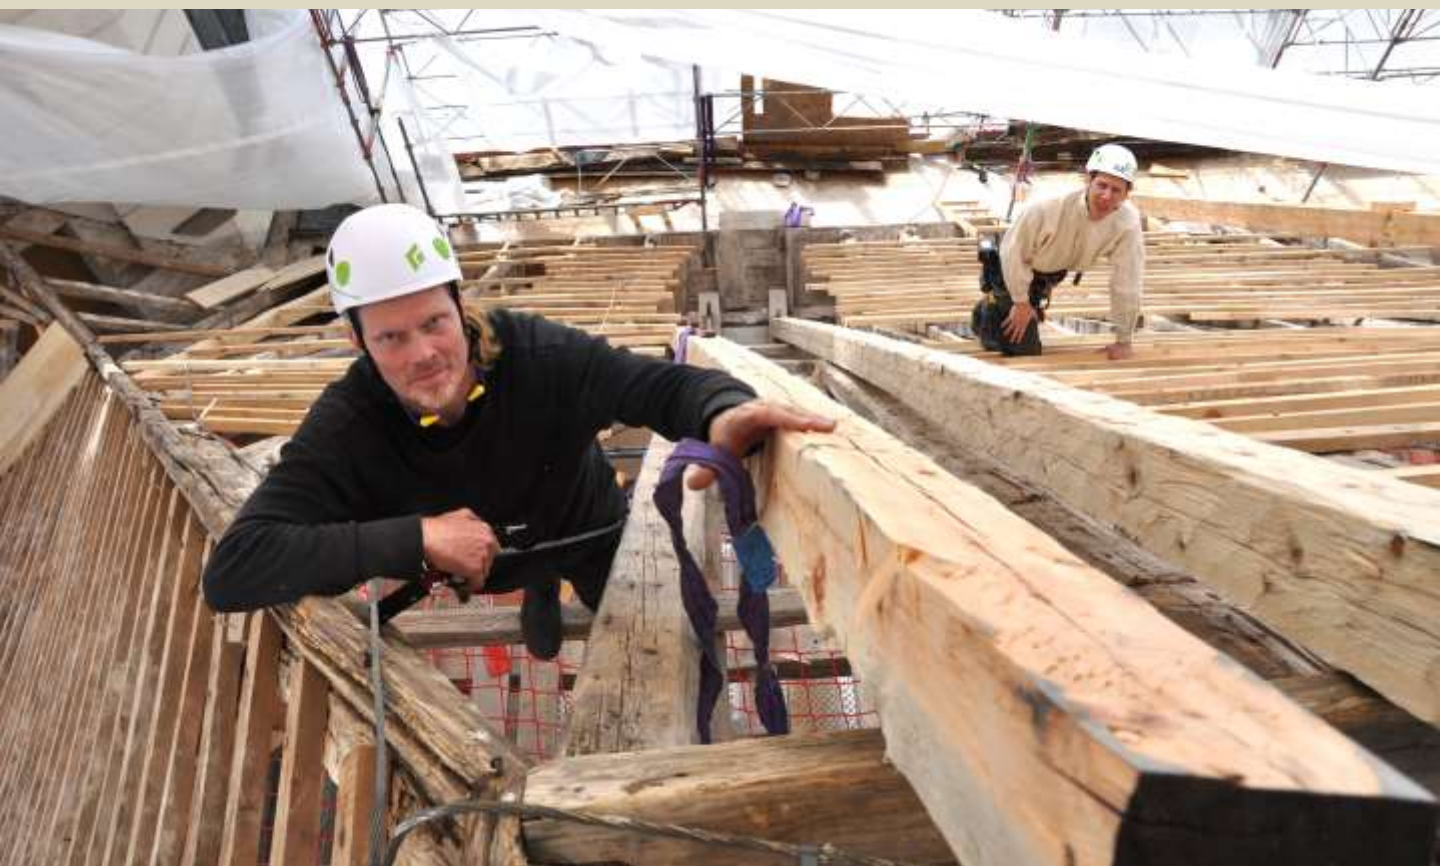
Högbenens nedre ändar fick proteser på 70-talet i form av rostfria plattjärn och franskskruv. Vi anpassar de nya benen till dessa då det skulle medföra för mycket arbete att göra om till ursprungligt möte med tapp och tapphål. Den underliggande bjälken har tryckimpregnerade plankor spikade med 100 spik i förband.

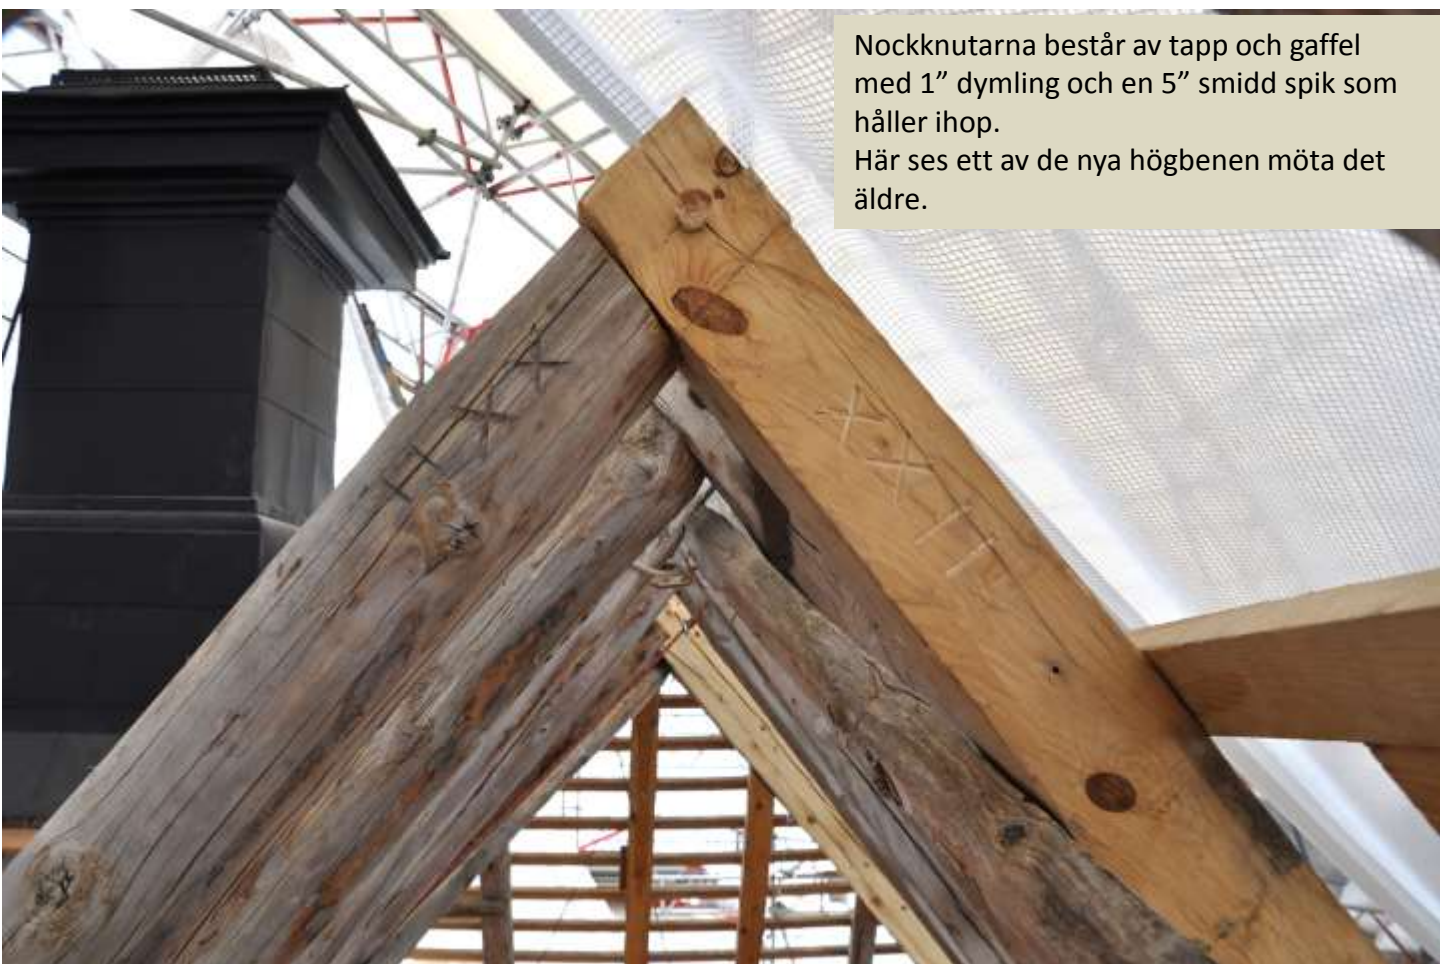
Här kan man se vilken usel passform takstolarna sinsemellan har i förhållande tillnockåsen. Inte konstigt att tegelpannorna låg illa på den enormt krokiga läkten. Vi såg över alla övre knutar så de hjälpligt höll ihop. Flera hade knäckta dymlingar, andra hade sprucket virke som fick lusas i. Vi justerade takstolarna i och med att vi lyfte upp dem till ursprungligt läge då vi monterade den "nya" kälsparren i innerhörnet.

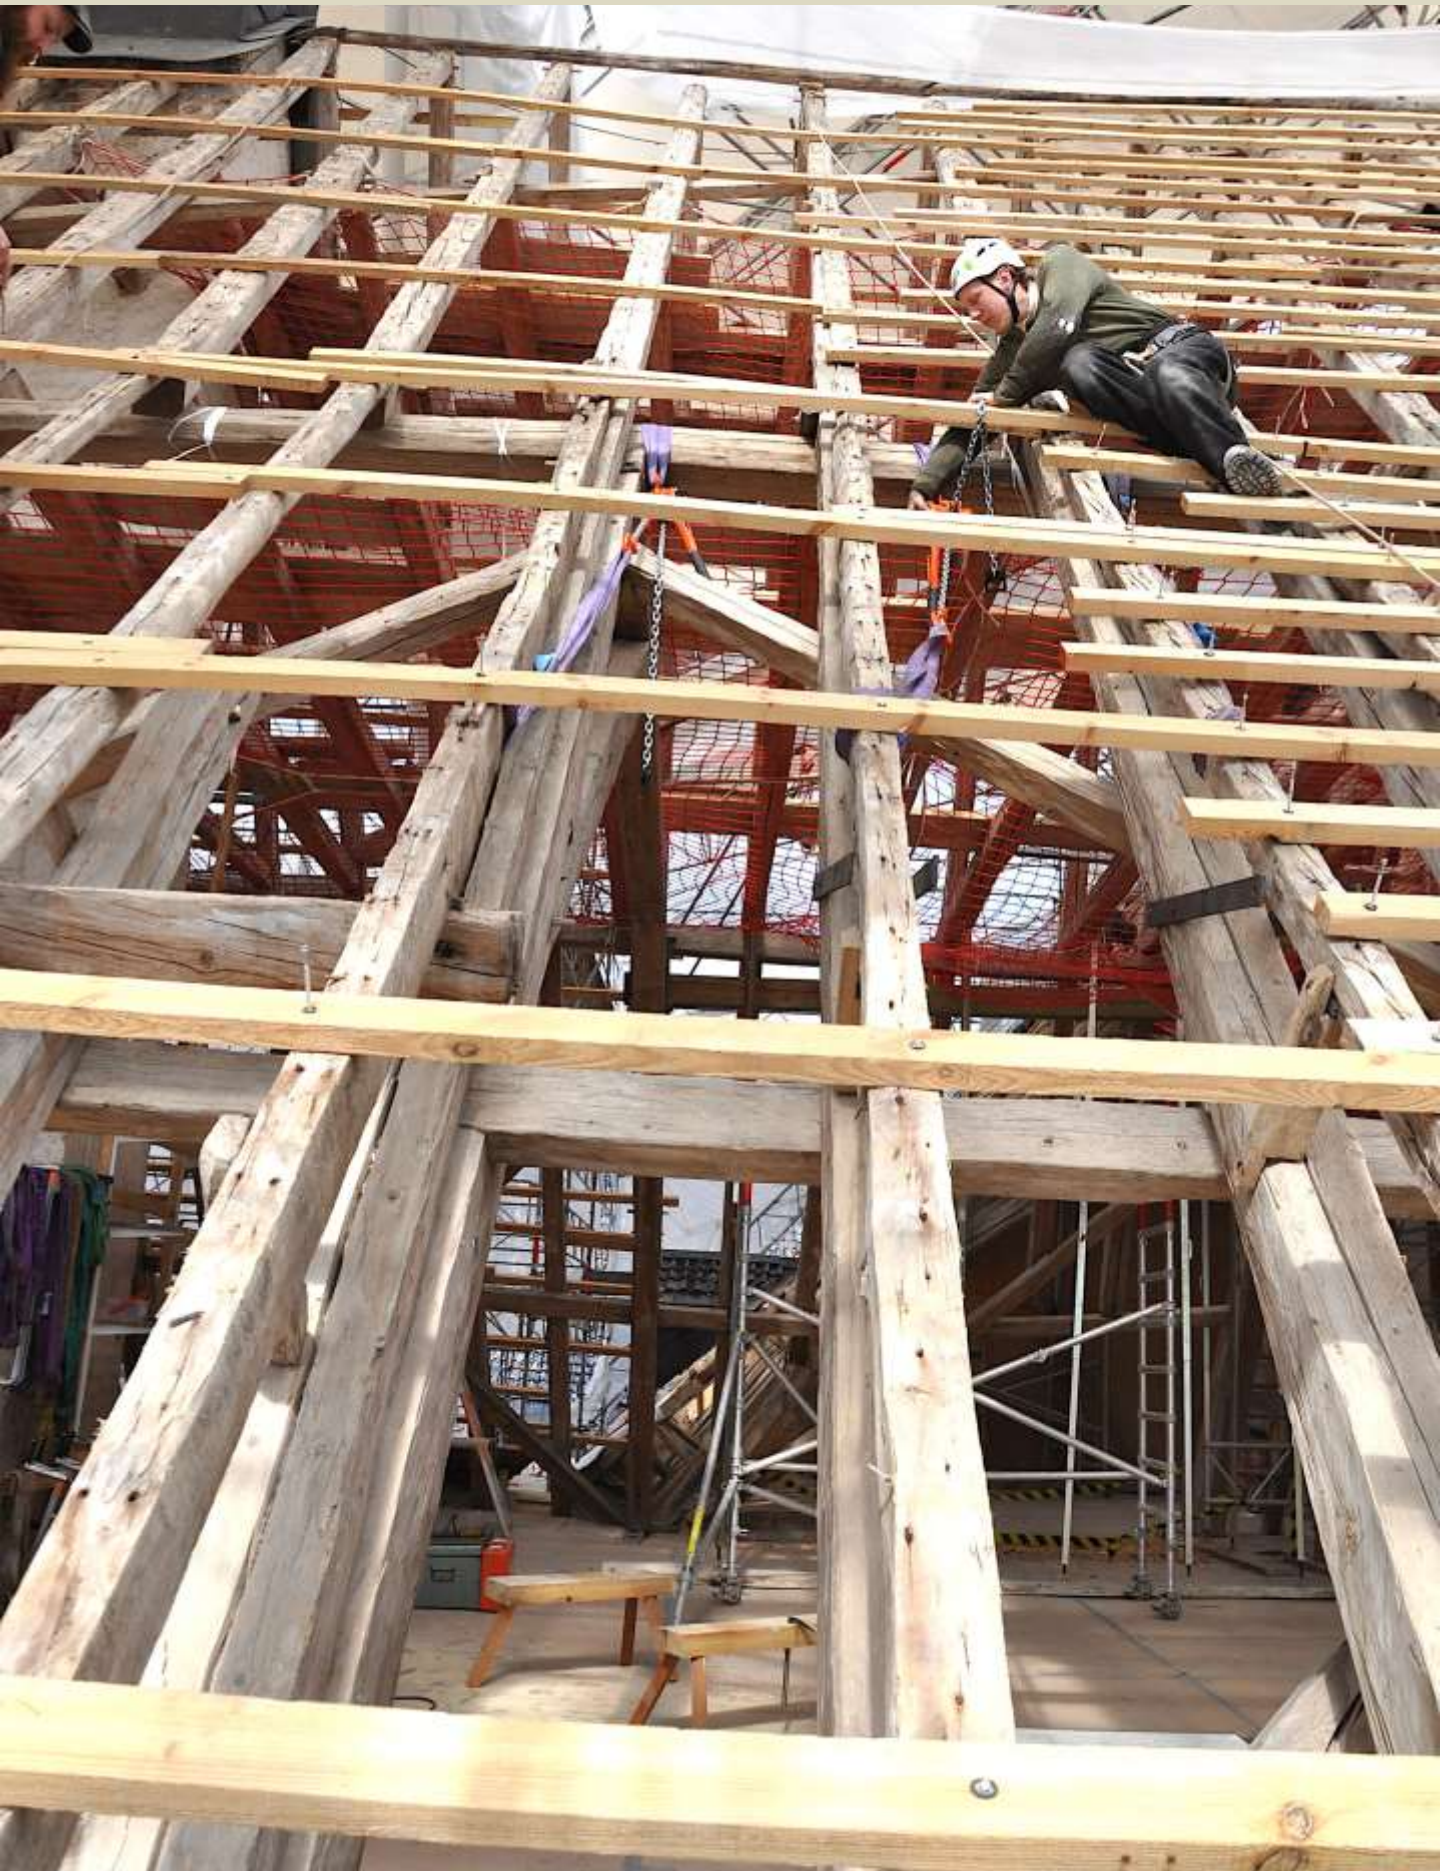
Där det södra trofékrönet tidigare stått fick vissa av påsalningarna skarvas. Där hade man redan kapat de ursprungliga sparrarna och ersatt med rundstock av gran. Dessa hade senare ruttnat i ändarna mot listverket och var i behov av utbyte. Här använde vi en äldre, kanske samtida rund gransparre som fanns tillgänglig på vindens bra-och-ha förråd.

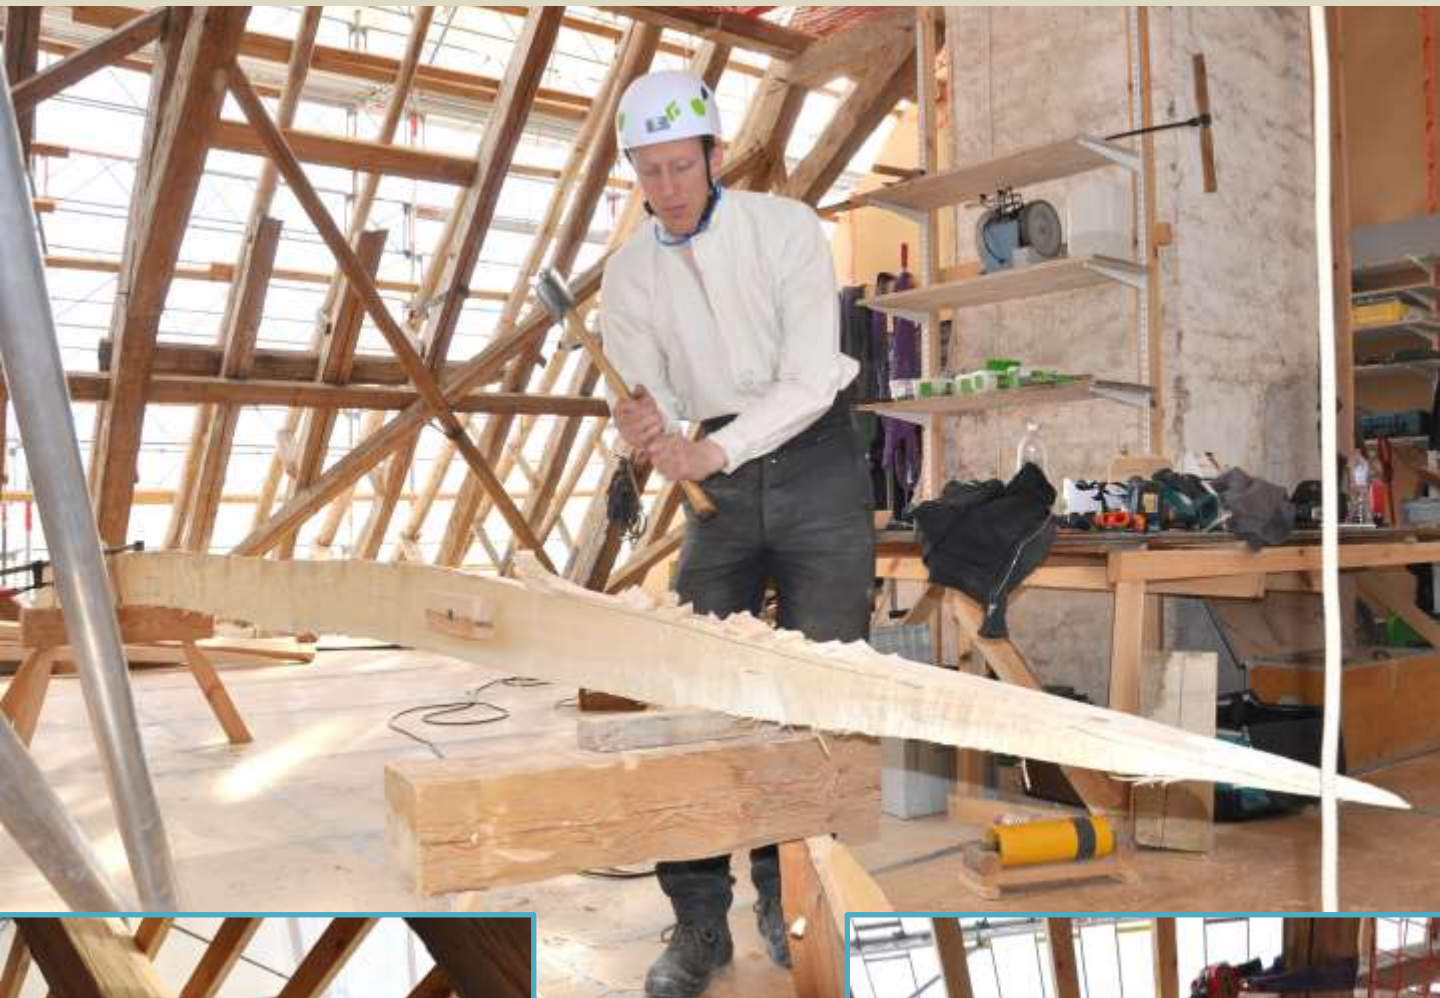
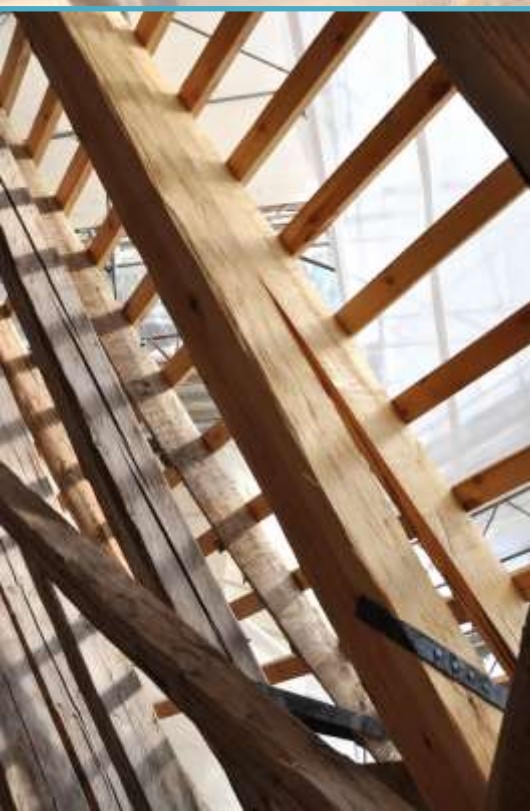
Nedan är Thomas Hagaeus i färd med att hugga till en ny påsalningssparre. Sparren ligger upp och ner och det är den avsmalnande ytan mot högbenet som här tillpassas. Orsaken till bytet är att vissa var helt spruckna i övre änden, där de sitter fastspikade. Vi valde att byta dessa till nya i gran som kransågats i slänten utanför slottet. De äldre återanvändes vid reparationer av andra sparrar.

Till höger justerar Bengt Bygdén höjden på fyra av sparrarna så de passar med takfoten.

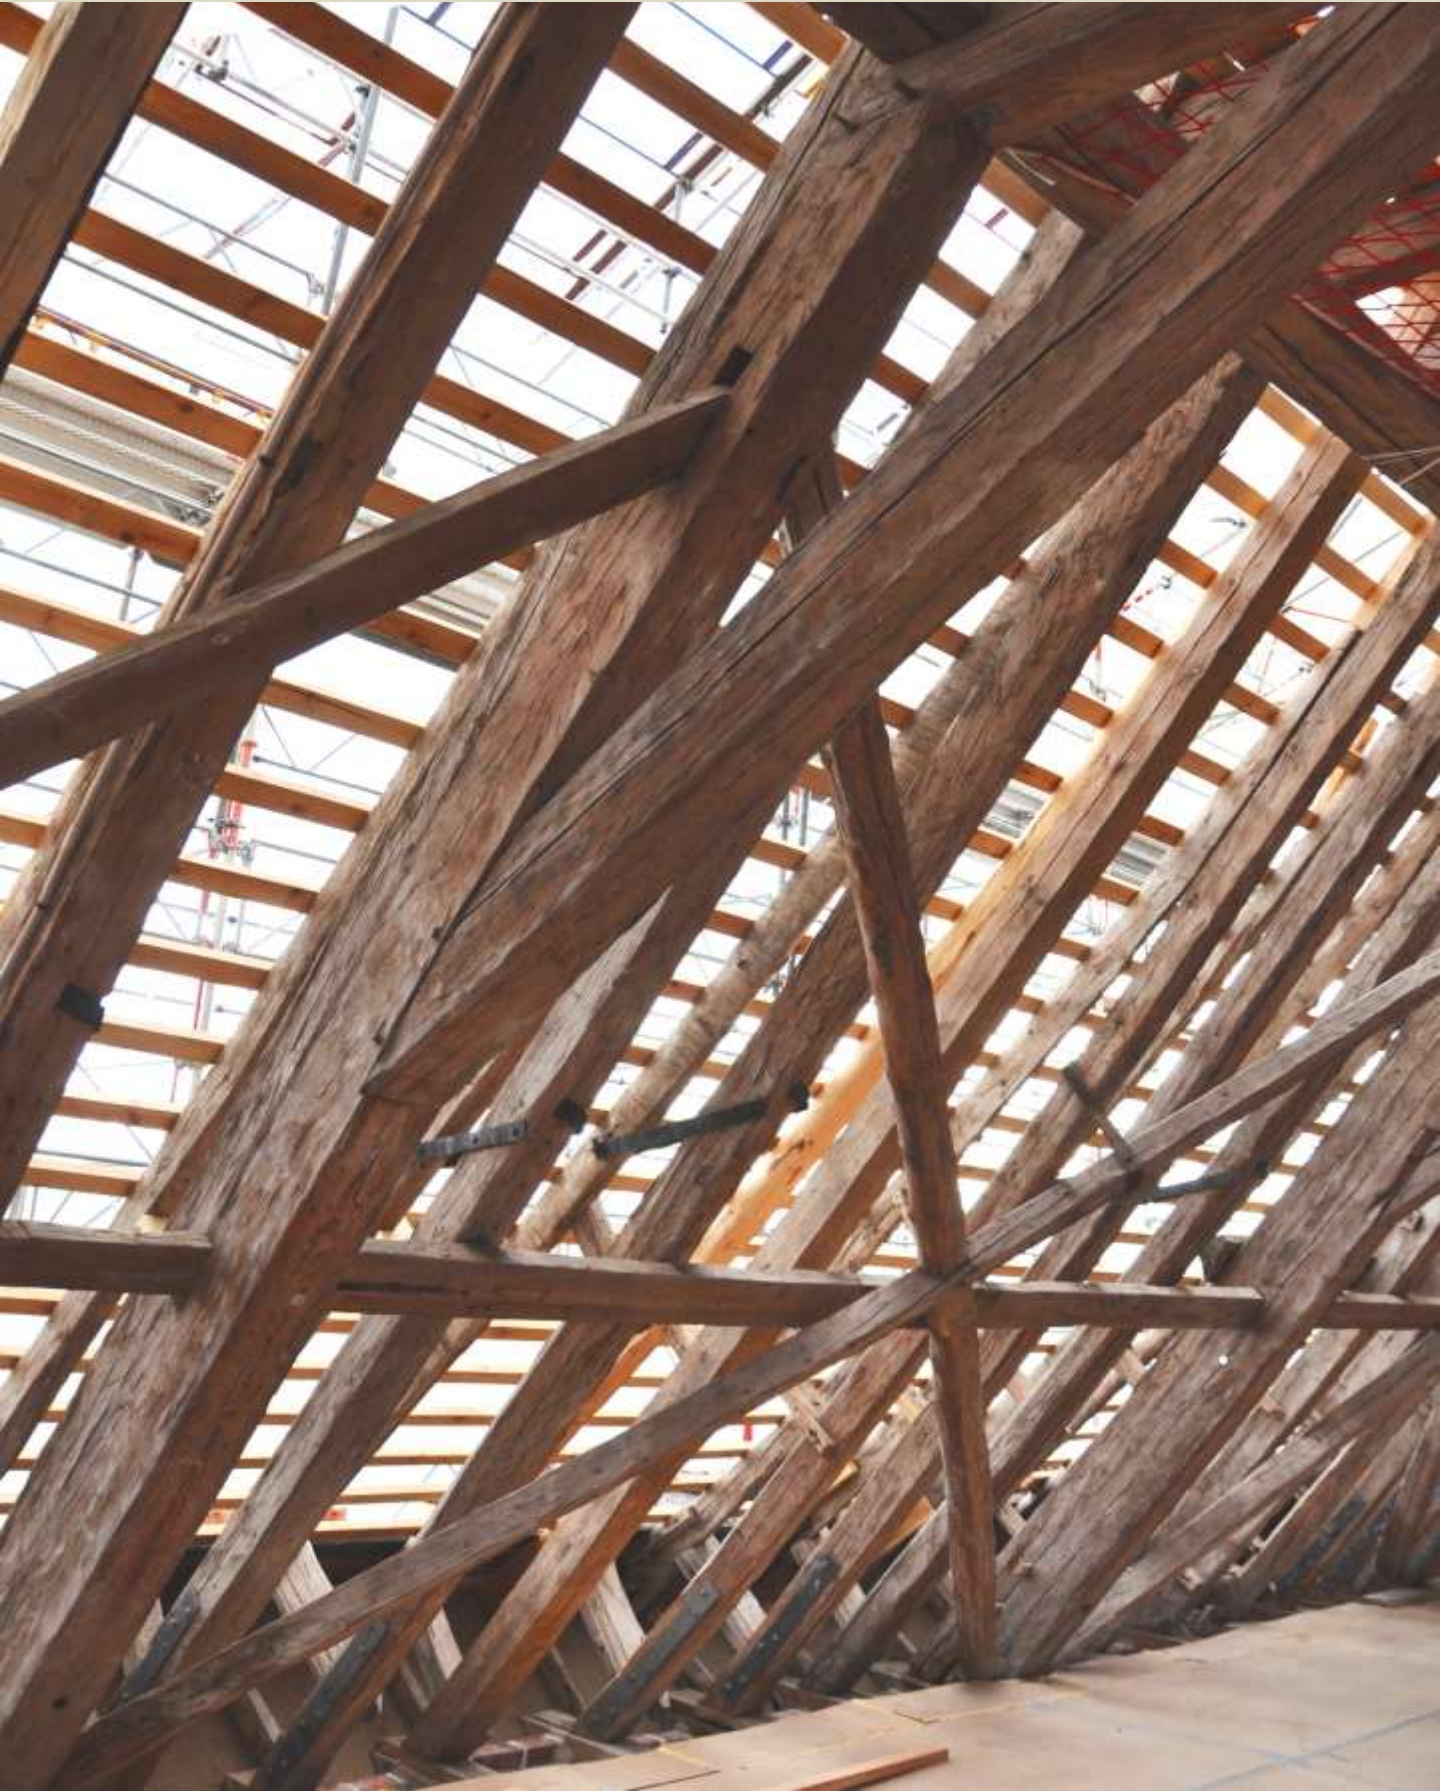
Överblick: **långrem**, **kryssen**, **bockbenen** och **tvärplankorna**. Intressant nog finns det inga tapphål i bockbenen på den nordvästra delen av slottet. När man fortsatte byggandet av den halvan av slottet hade man lärt sig att det inte blev "seriösa" kryss med fackverk, så kryssträvorna har bara spikats på skrå i bockbenen både uppe och nere.

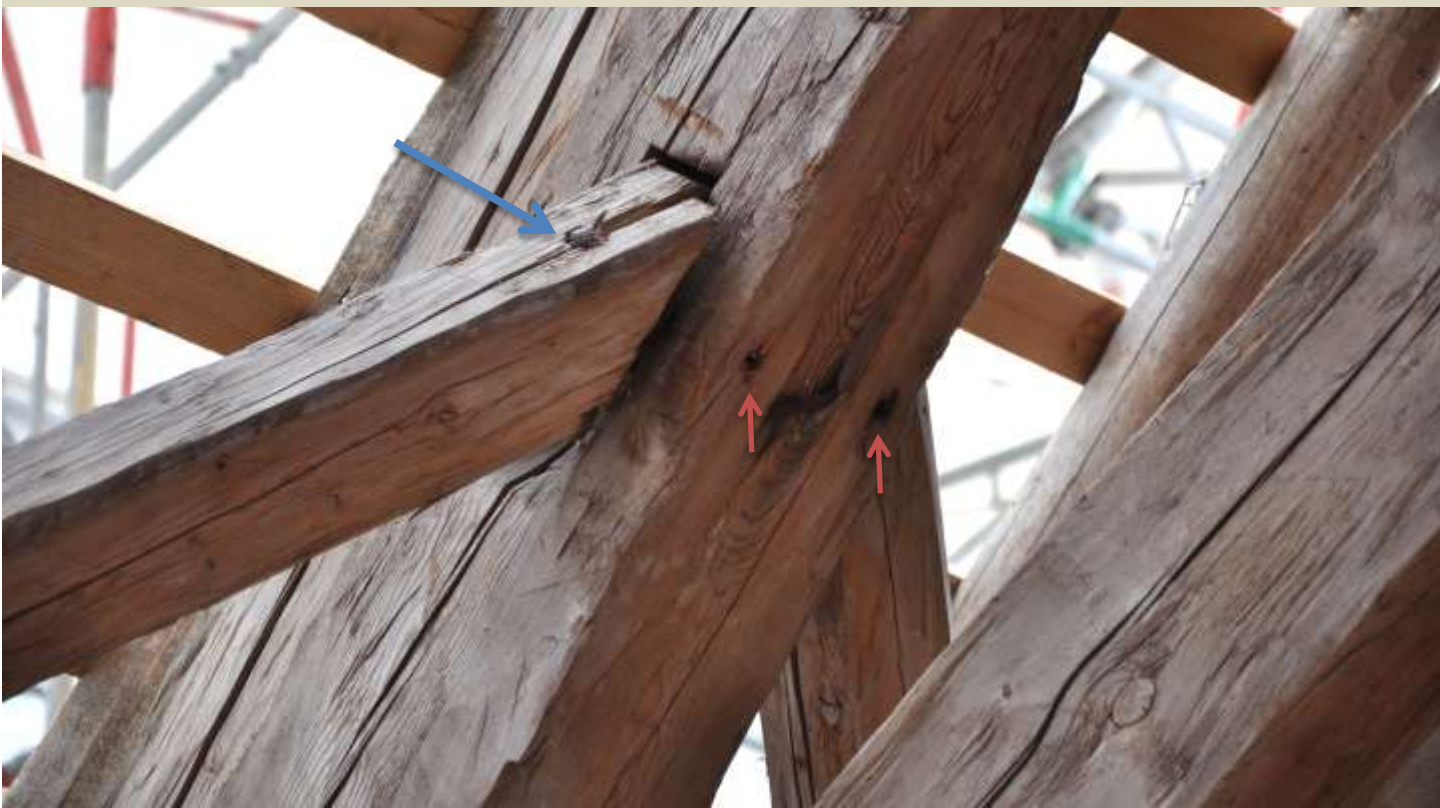
Här ses en av bockarna som har ett halvfärdigt tapphål som avslöjar arbetets olika moment. Först **en tvär rits** där höjden på hålet skall vara, hålets bredd, påitat med **rödenna**, **förhugg** med 1" stämjärn för att enklare starta borringen med navaren. Hålen är borrade igenom så att de möter andra sidans tapphål. Under ses den **skråspikade krysträvan** möta platt emot utan tapp.
