# Skoklosters slottstak genom timmermannens ögon

Arbeten våren 2015

Av Mattias Hallgren, slottstimmerman

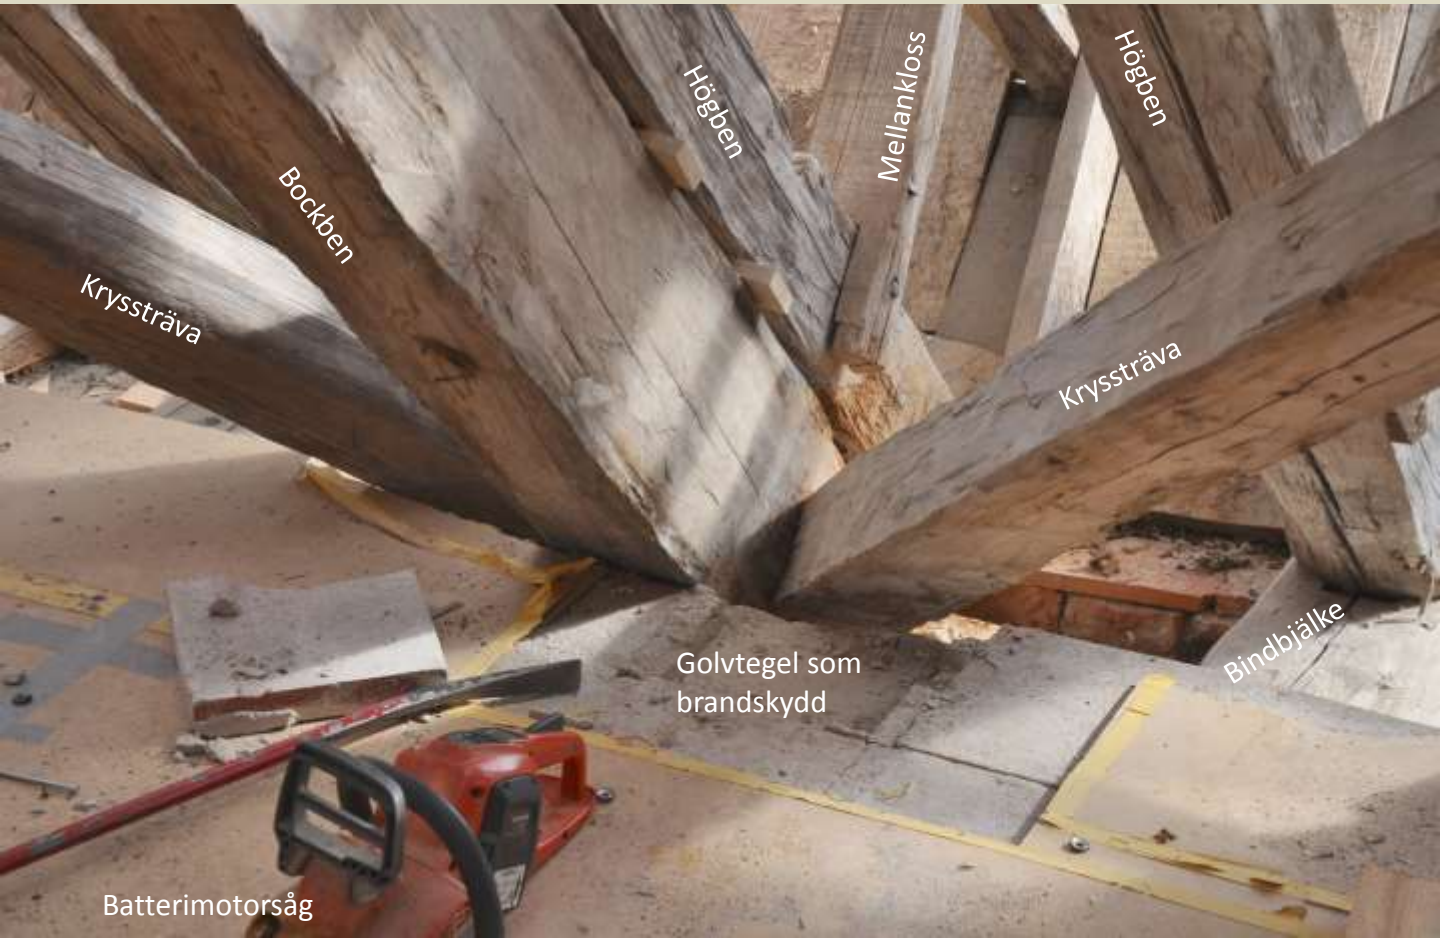
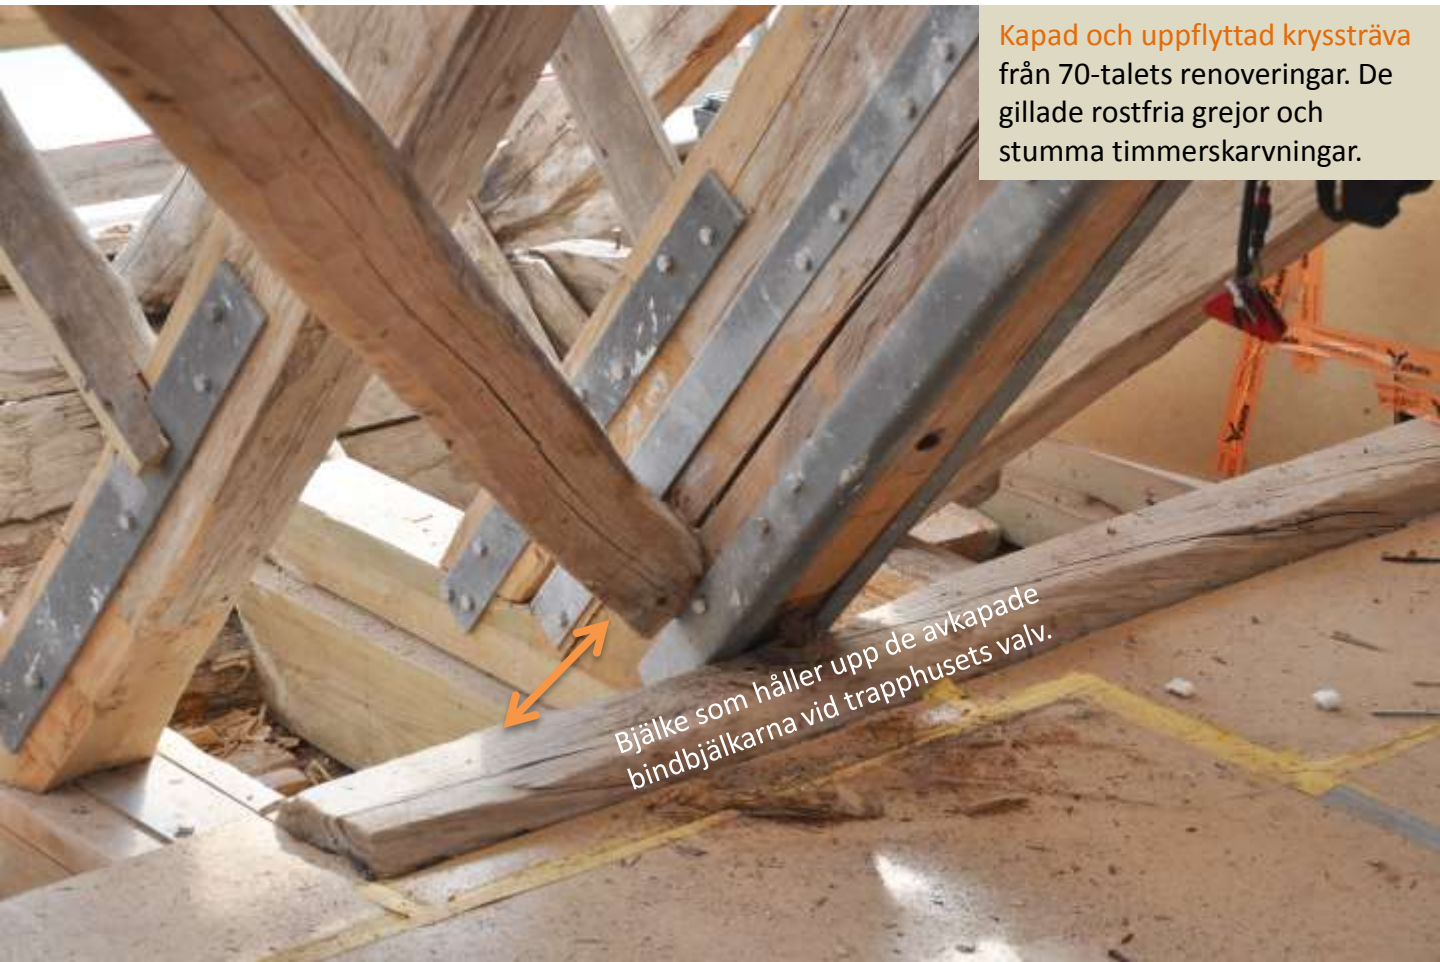
Kapad och uppflyttad kryssträva från 70-talets renoveringar. De gillade rostfria grejor och stumma timmerskarvningar.

Bjälke som håller upp de avkapade bindbjälkarna vid trapphusets valv.

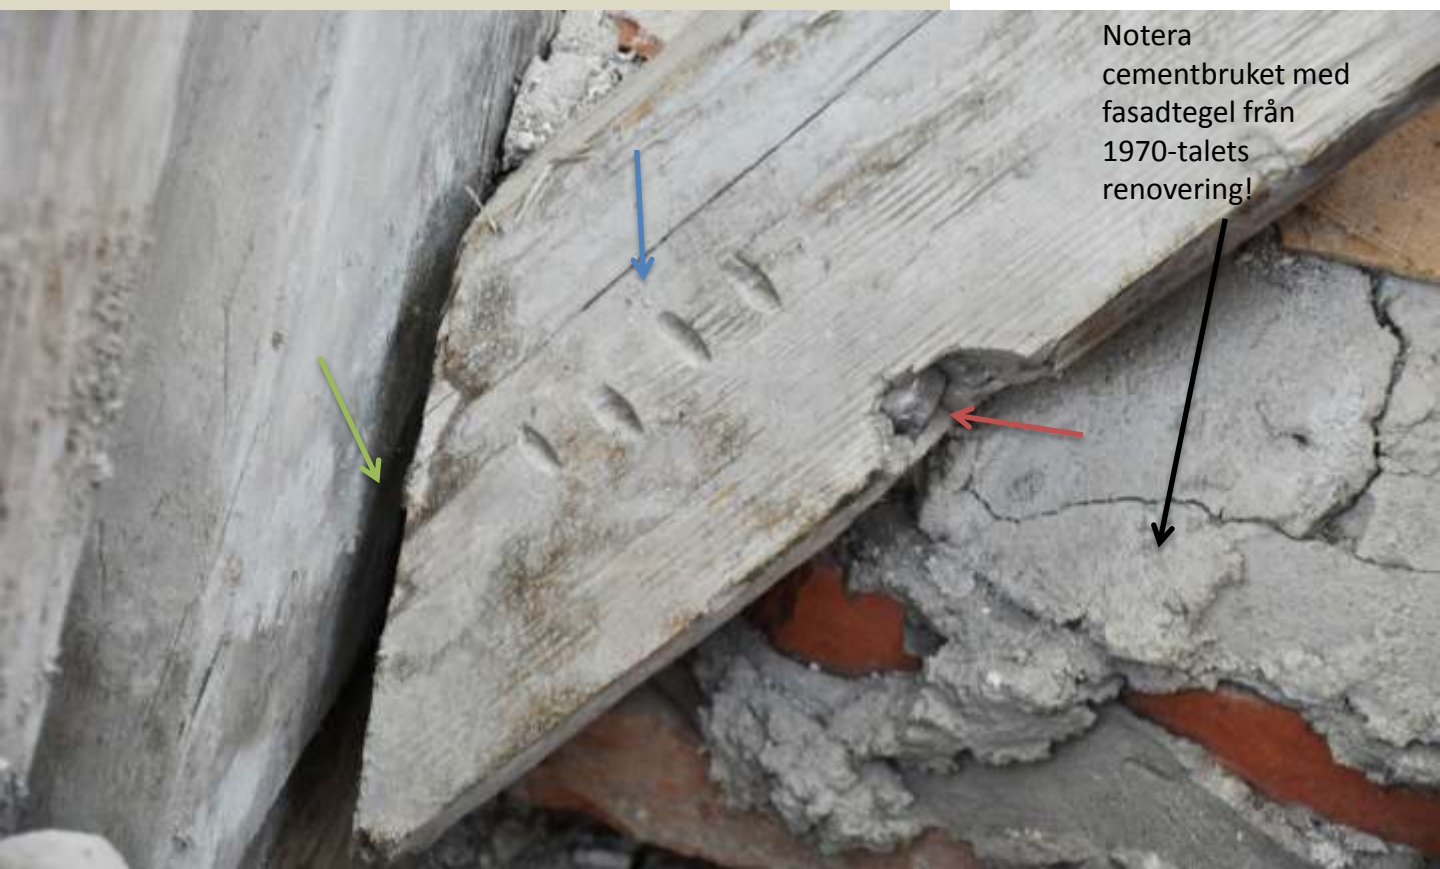
Notera  
cementbruket med  
fasadtegel från  
1970-talets  
renovering!

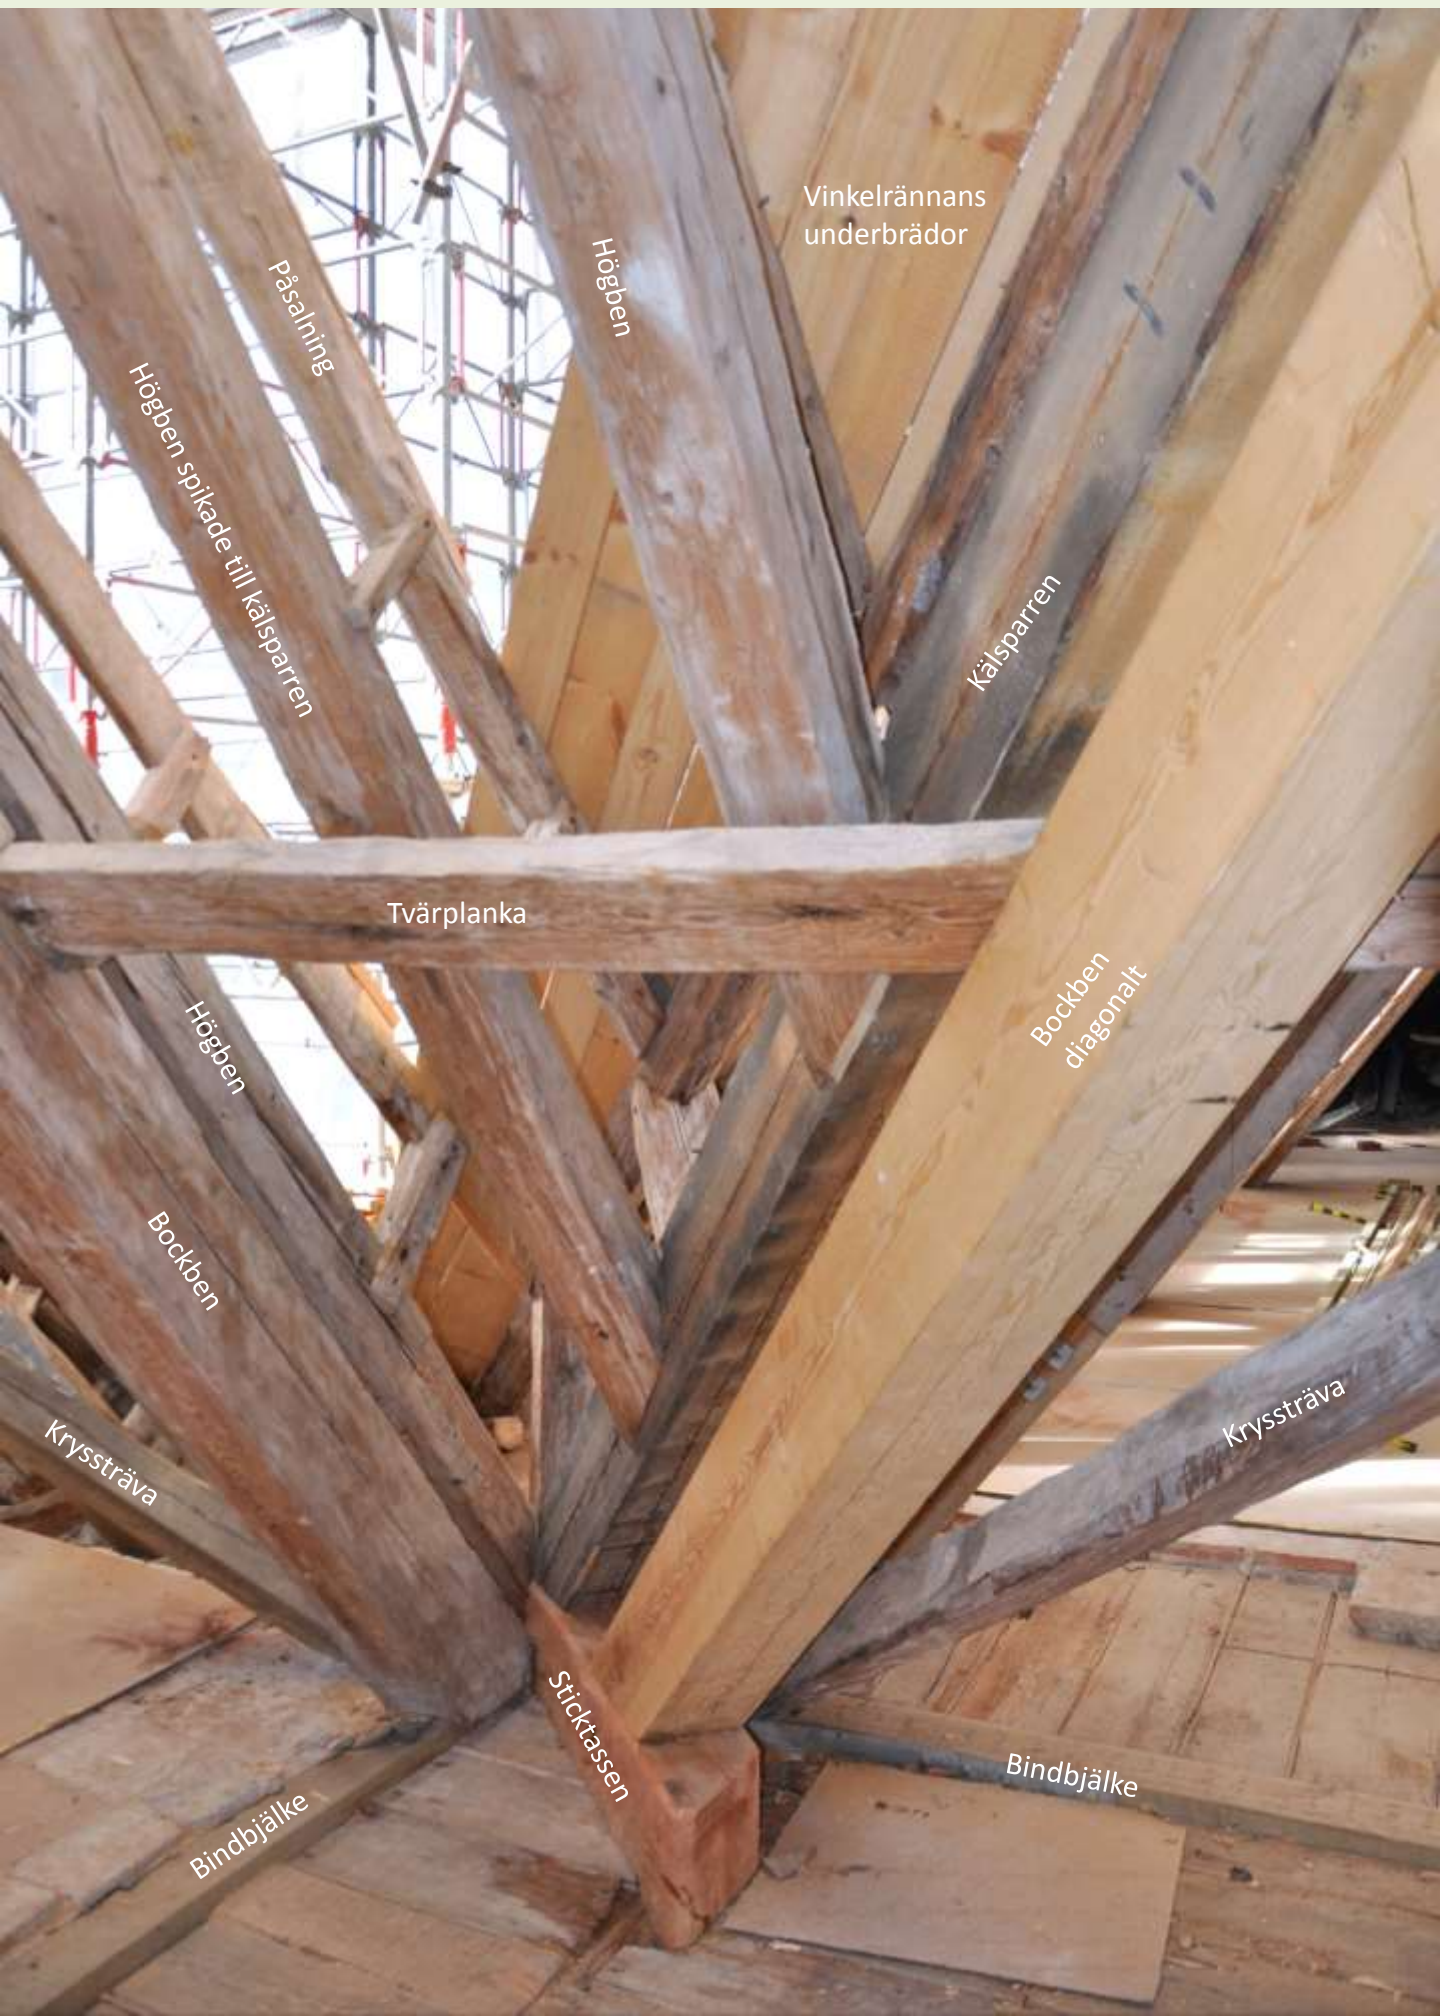
Här ses den **kraftiga deformationen** där de två takfallen möts vid innerhörnet i nivå med undre hanbjälkarna. Takfallen var uppenbarligen inte i nivå ens vid uppförandet, vilket förklarar att långremmarna var felaktigt sammankopplade.

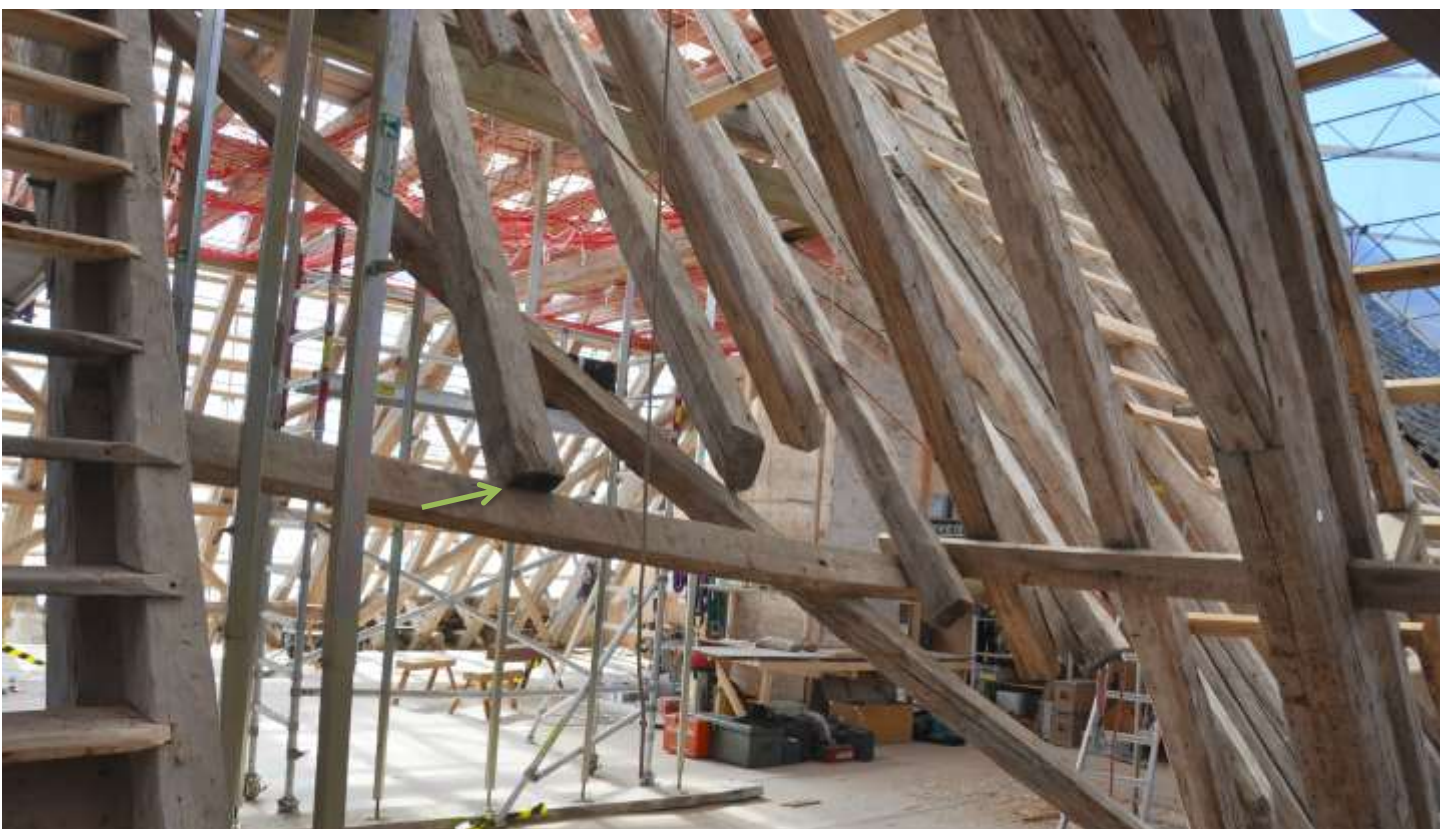
Bilden är tagen före 2015 års åtgärd med "nya" innerhörnet. Här ses alla högbenen bara hänga och dingla, avkapade efter man struntat i att lösa takfallens möte för 360 år sedan. Ett av benen **stöttar på tvärplankan** som krokant rejält med åren.

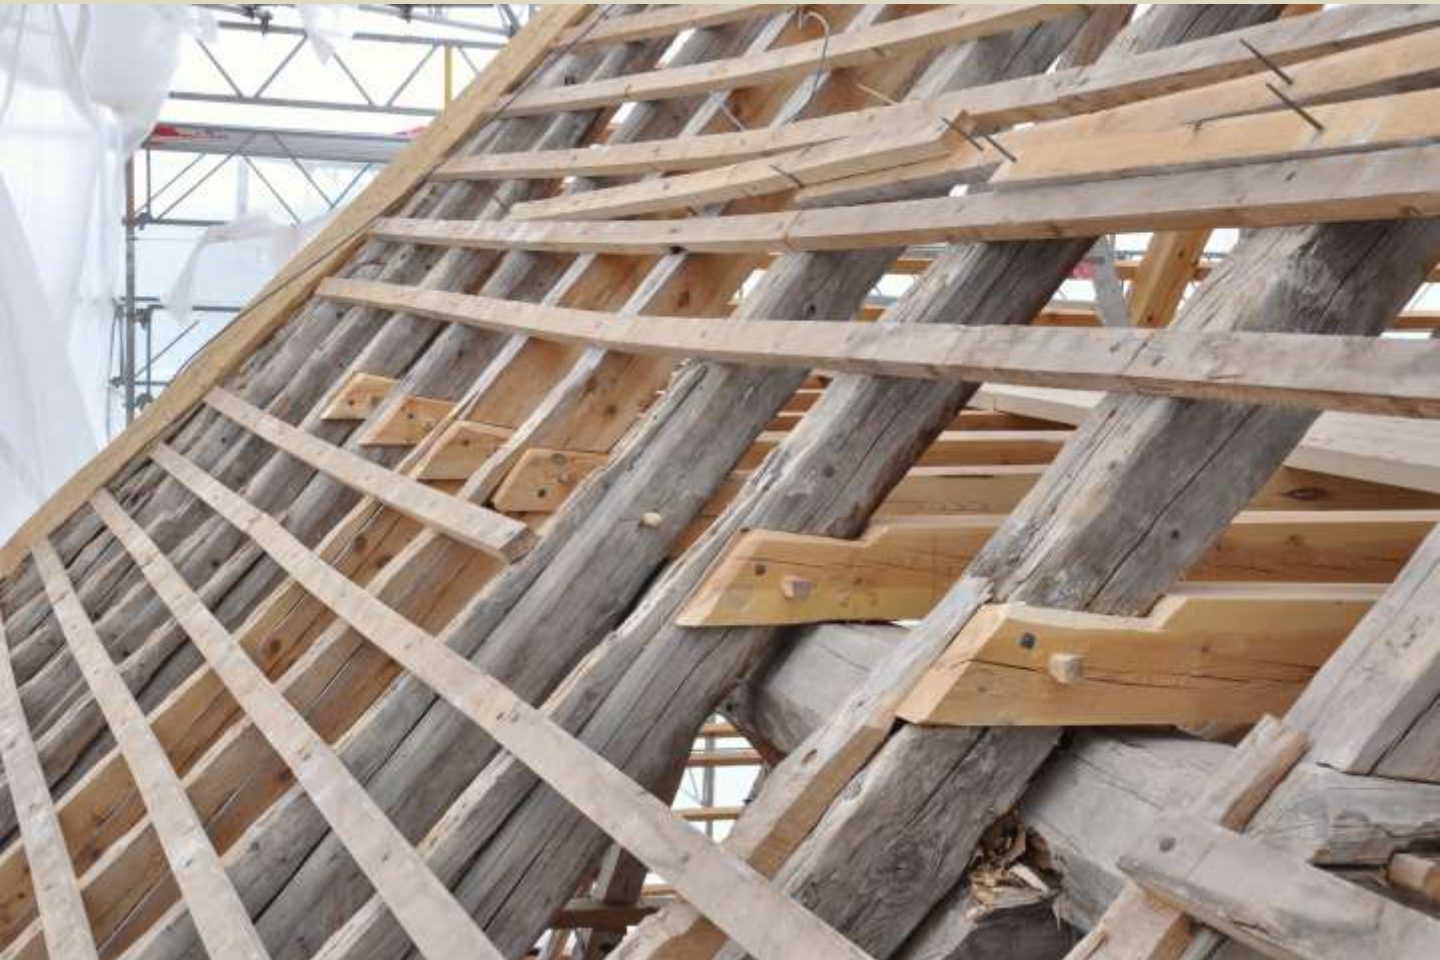
Mot östra sidan av skorstenen fanns det inga hanbjälkar som tog takets tryck vidare till respektive inre högben. Detta var en av orsakerna till att även denna skorsten hade knäckts av taket. Vi valde att fälla in en tvärbjälke som avlastade skorstenen och håller emot de två takstolarnas hanbjälkar. Tvärbjälken är knutad och spikad i båda ändarna för att stå emot stort tryck.
