Mars 26 2013

Mattias Hallgren, Daniel Eriksson, Bengt Bygden

Taklagsundersökning av Norra Fågelås kyrka från en timmermans perspektiv

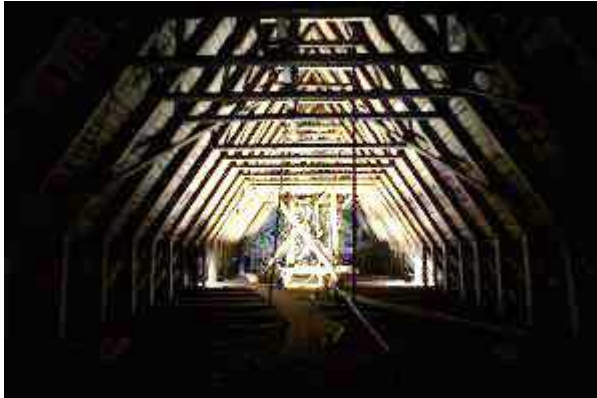
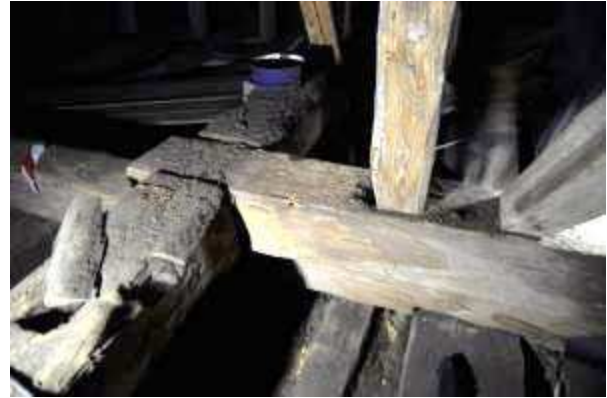
Takryttaren. På kyrktaket har det funnits en takryttare, ett eftermonterat klocktorn, som även det uppfördes under 1518-1520. (röd pil) Dess övre del är nu nerplockad troligen i samband med att korets östra avslut ändrades till tresidigt 1745. Då man byggde ryttaren behövdes fler grova bjälkar för att bära upp all extra tyngd. Man släpade in tre kraftiga stockar från norrsidan upp genom takfoten. Det var trångt, så man fick hugga ur i remstyckena och ta bort tre stöttor i takstolarna för att få in de enorma stockarna. Ovanpå dessa står nu ryttarens

nederdel kvar. Det anmärkningsvärda är att man inte integrerade takryttaren i uppförandet av takkonstruktionen under taklagets resning, dateringarna på ryttarens virke är ju samtida med taklagets. Först byggde skråhantverkare taket, sen kom de lokala hantverkarna och våldförde sig på det nya taket och reste ryttaren! Kanske ingick inte tornryttaren i kontraktet med skråhantverkarna utan man fick göra det arbetet själv, i efterhand. Kvaliteten är av ett taffligare slag och utan märkningar. Den syllram som ryttarens ståndare står på är daterad till 1273/74, vinterhalvåret. (blå pil) Det är troligen återanvända bjälkar från den äldre kyrkan. Det var vanligt att man återanvände delar både av praktiska skäl, men troligen även för att detta virke redan var vigd av biskopen vid den tidigare kyrkans invigningsceremoni. Detta står det om i äldre Västgötalagen. Det är nog inte en slump att det var de lokala hantverkarna som återanvände den tidigare kyrkans timmer och inte skrå-timmermännen, som hellre byggde med nytt virke på ett rationellt sätt enligt sina egna villkor.

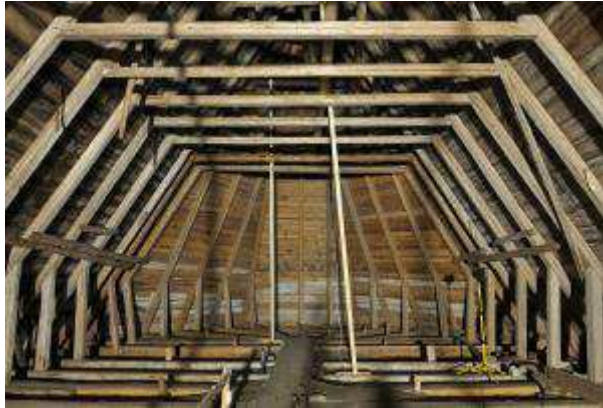
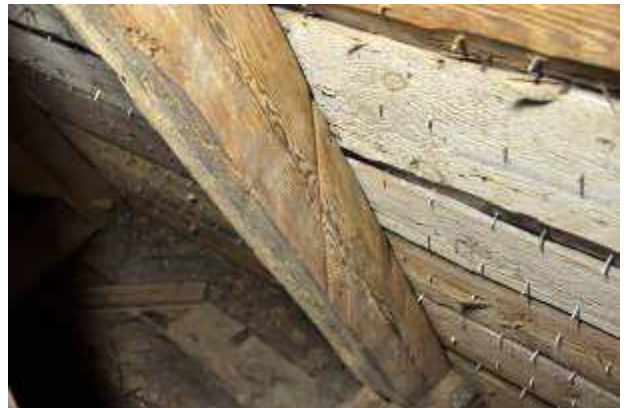
Koret. Vid ombyggnaden 1745 revs kyrkans raka murade koravslut. Stenarna återanvändes troligen vid murningen av de tresidiga väggarna mot öster. Takfallet fortsätter runt om från norr till söder. Hälften av korets takstolar är återanvända bjälkar från ryttarens inre sidosträvor. En av dem bär spår av slitage från repet till klockorna. Se bild till höger.

I korets tak ser vi spår av typiskt 1700-talshantverk, slarvigt utfört med virke som knappt är hugget, nästan med barken kvar och mycket slarviga felhuggna knutar (se bild).
