Vallby/ Sörgården

Taköversyn ladugården och byte av
bindbjälke i hönshuset.

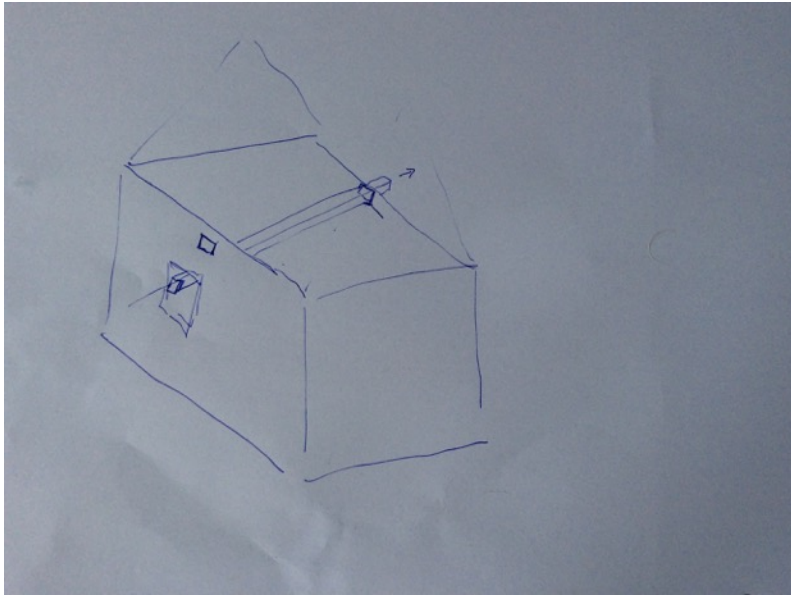
Den 21 oktober fälldes en undertryckt gran i Håkankila björnskog, den blockades direkt i skogen och täcktes med plåtar. Den 1 december transporterade vi stocken till Vallby/Sörgården där den kapades i rätt längd och justerades för att passa in som bindbjälke. Vi tog in stocken via ett fönster på baksidan.
