Timmerlagningar Karleby klockstapel 2015

Text och foto av:
Björn Frodin, Timmerbjörn

Datum:
2015-11-03

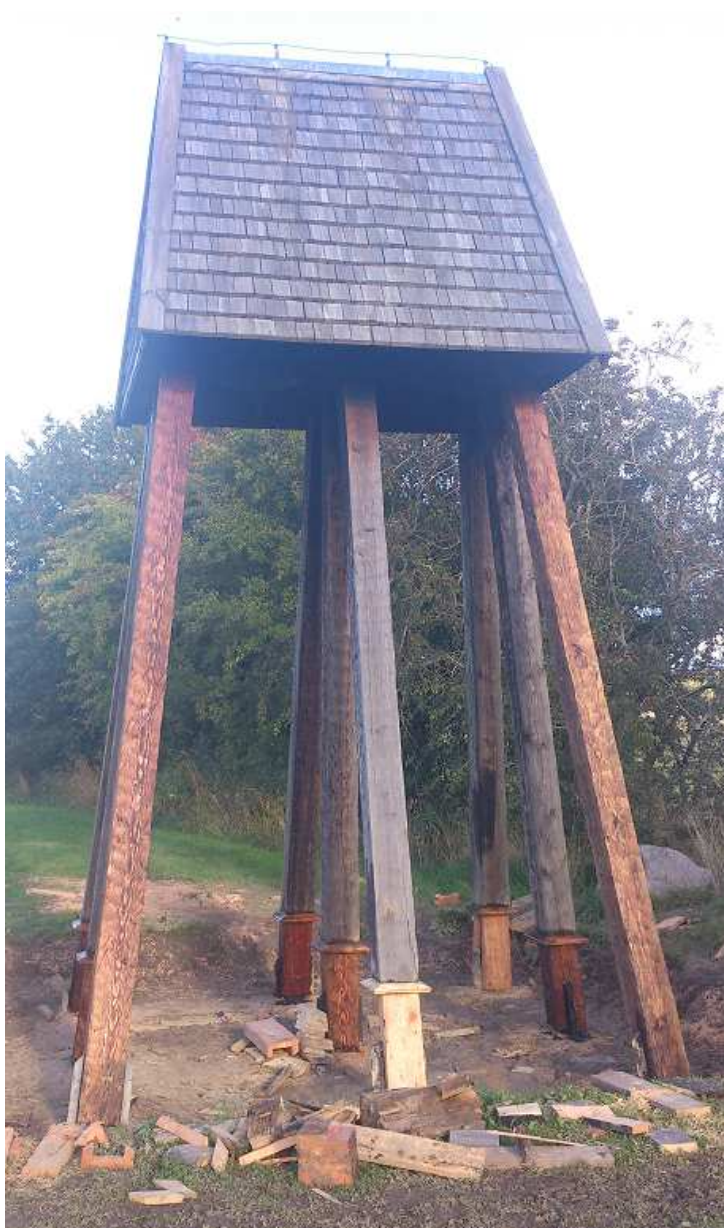
Nordvästra benet

Till höger visas de lagade benen med dropplister och "holkar". Ett av de utbytta benen (NV) visas också, notera att det inte har någon dropplist.

De två hörnbenen i NV och SV beslutades att bytas ut med skarvning i höjd med klockan. De nya benen är tillverkade av lärk med hög andel kärna.

Gropen runt benen skall återfyllas med sten och inte jord/lera som tidigare. Förhoppningsvis skall detta göra att benen får ett betydligt bättre klimat än tidigare och inte behöva lagas på lång tid framöver. Ett visst underhåll med tjära och linolja behövs dock även framöver.
