*Hantverksdokumentation*  
2016

# TIDAVADS KLOCK- STAPEL

**TRADITIONSBÄRARNA**

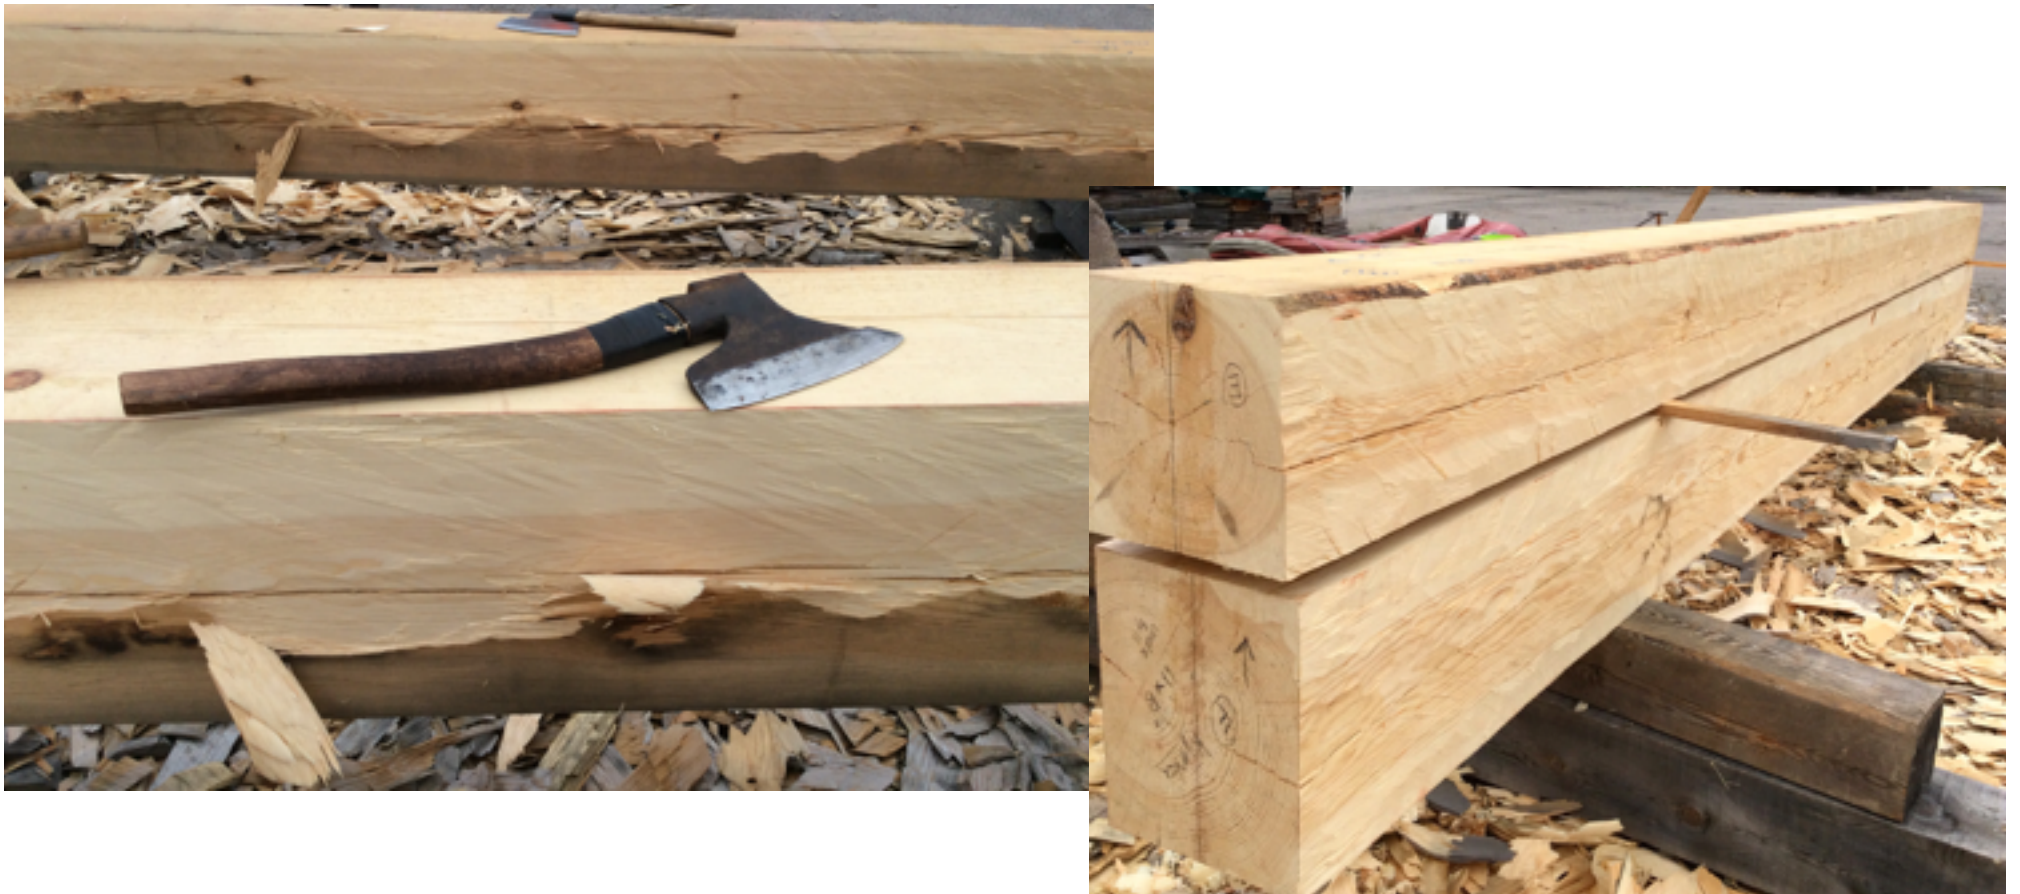
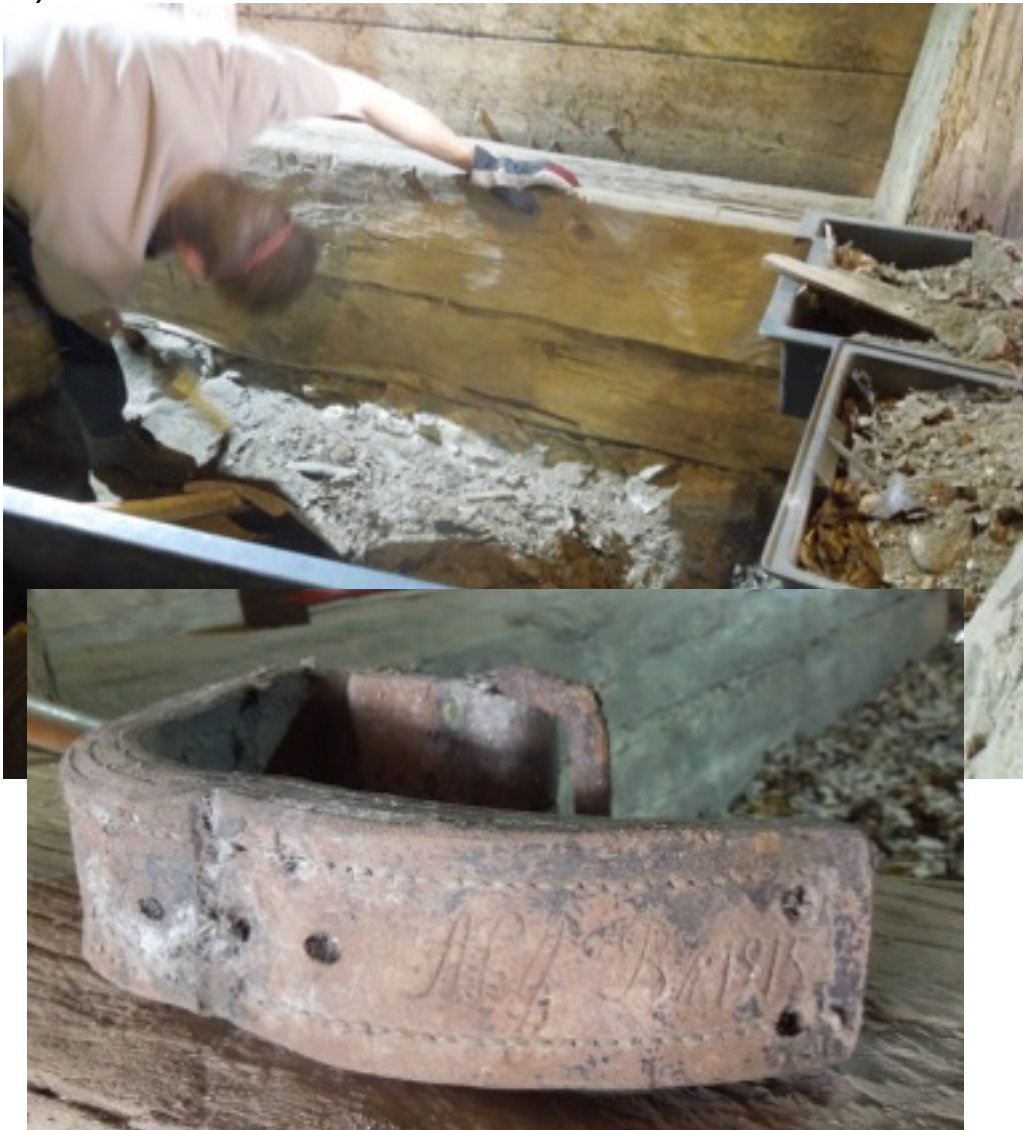
Vårt arbete under hösten 2016 inleddes med att vi bearbetade de bjälkar som sågats av oss under 2014 med maskinhyvling och behuggnung. De virke som är synligt i klockstapeln fick en behuggen yta för att erhålla en mer mot fukt motståndskraftig yta. Autentiskt tidsenliga ytor bibehåller upplevelsevärdet av klockstapelns interiör. Sidosyllarna maskinhyvlades. för att motstå fukt bättre. De dubbla syllarna som hörde ihop två och två, anpassades till varandra, precis som förlagan.

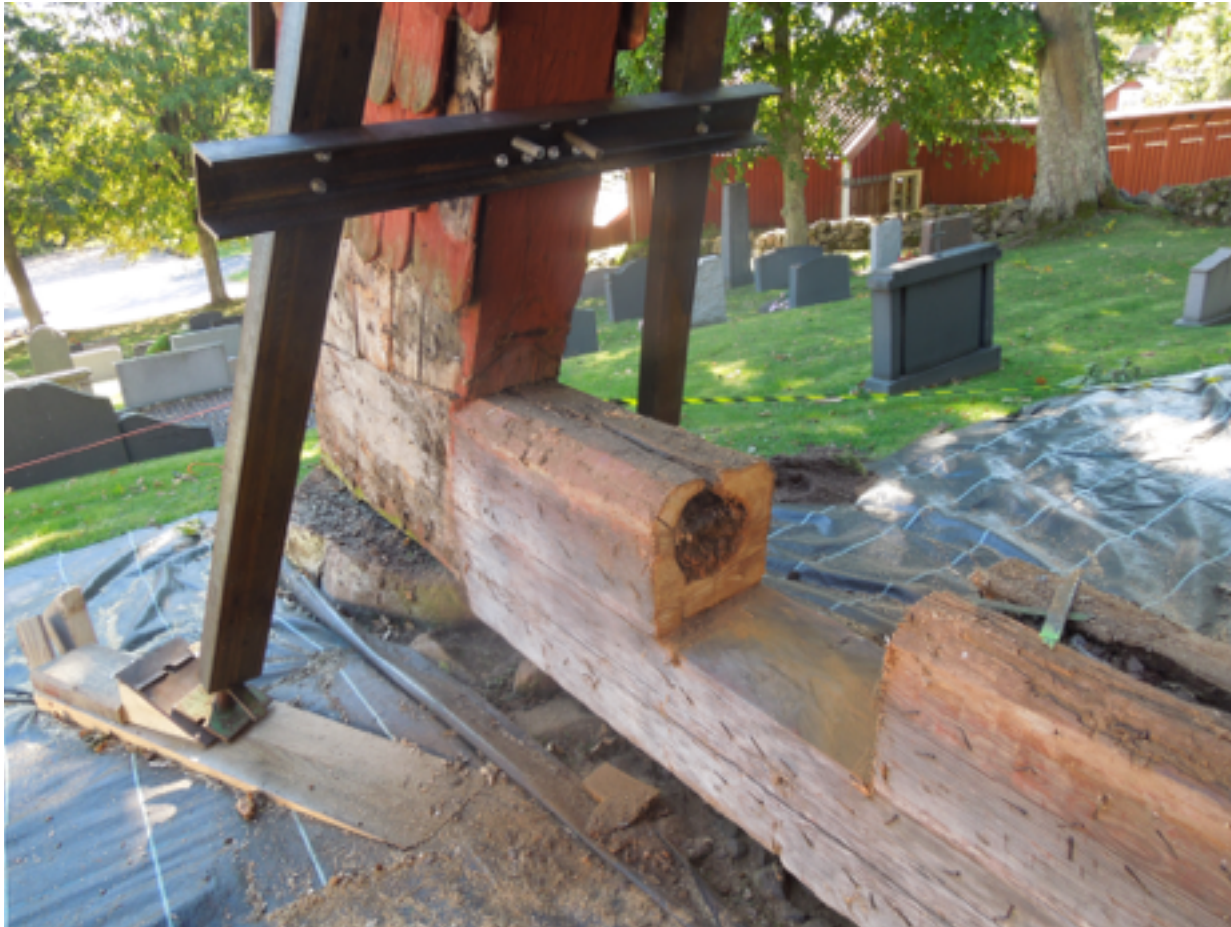
Därefter vidtog ett tämligen tidskrävande arbete med att riva bort interiören av tryckimpregnerat virke som täckte hela syllvarvet samt att montera bort den arbetsbänk som fanns i stapeln. Sedan fortsatte det dammiga och smutsiga arbetet att rensa fram klockstapelns syllar under drivor av förmultnade löv, bark, mumifierade igelkottsslik och diverse bös.

Det gäller att hålla ögonen öppna vid sådana städningar då det alltid finns intressanta delar och fynd som berättar en historia om människorna som levtt och dött i skuggan av denna stapel. Av fynden kan nämnas ett komplett auktionsprotokoll från ett dödsbo på fattigstugan 1836. Dessutom en signerad kläpprem från 1915. Under en av syllarna låg också resterna av korets medeltida fönsteröppning i sandsten. Fler fynd finns lagrade i en låda i kyrkboden

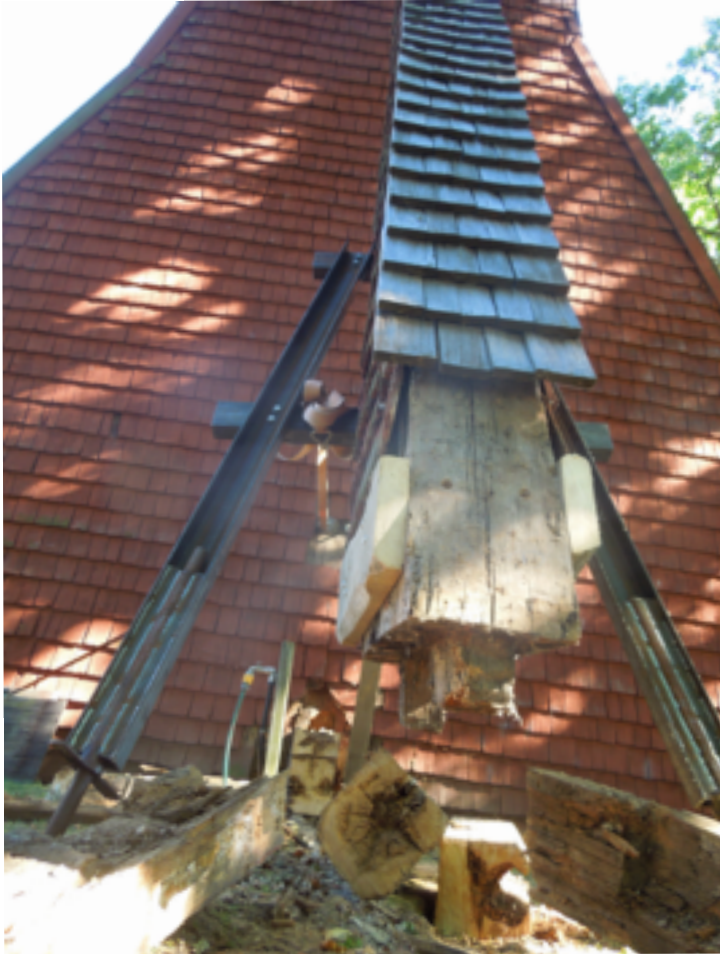
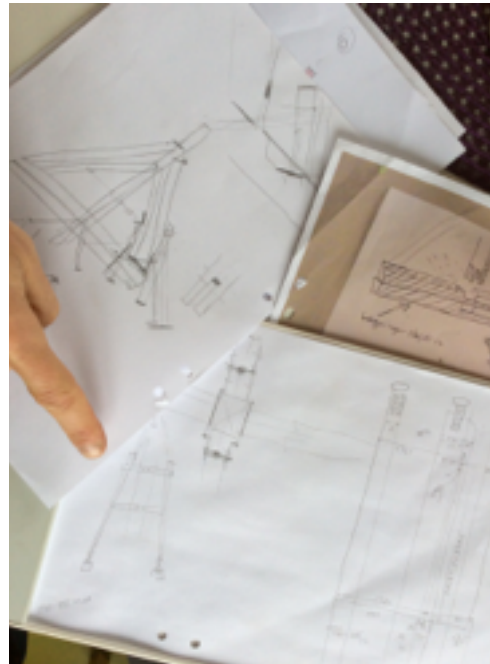
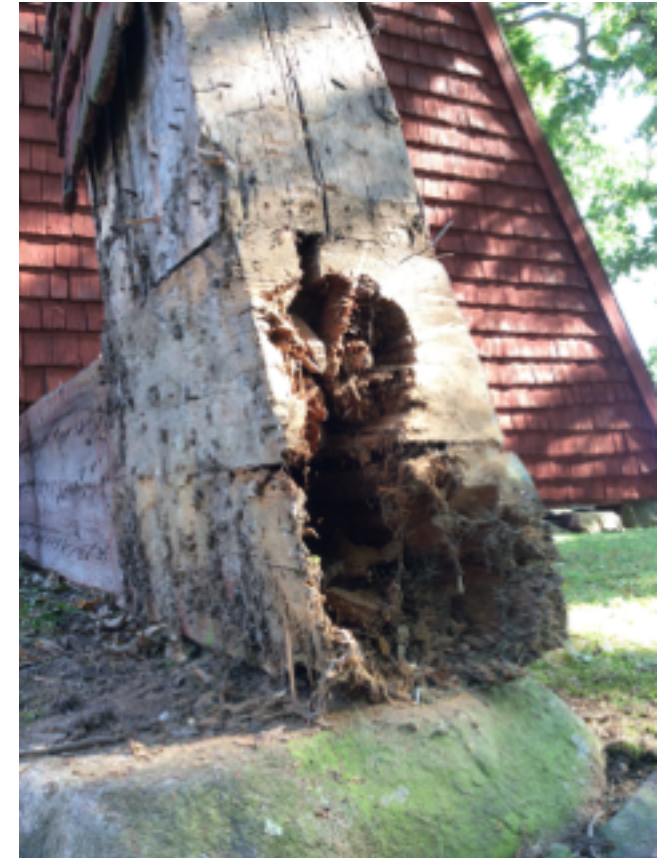
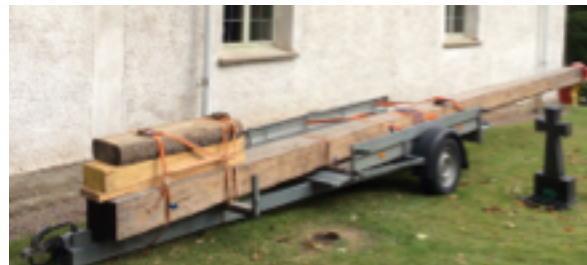
Rötskadorna i syllarna äventyrade på sikt strävornas funktion och var fler än vi anade. En reservstock från Rackebyladans bygge 2011 fick rycka in, rätt stock i alla lägen.

Vi monterade specialgjorda lyftanordningar med ställbara ben som dels lyfter och samtidigt stabiliserar stöttorna sidledes. Sidosträvorna demonteras på sina spån vilka nog märktes upp och bild dokumenterades för att kunna återmonteras.

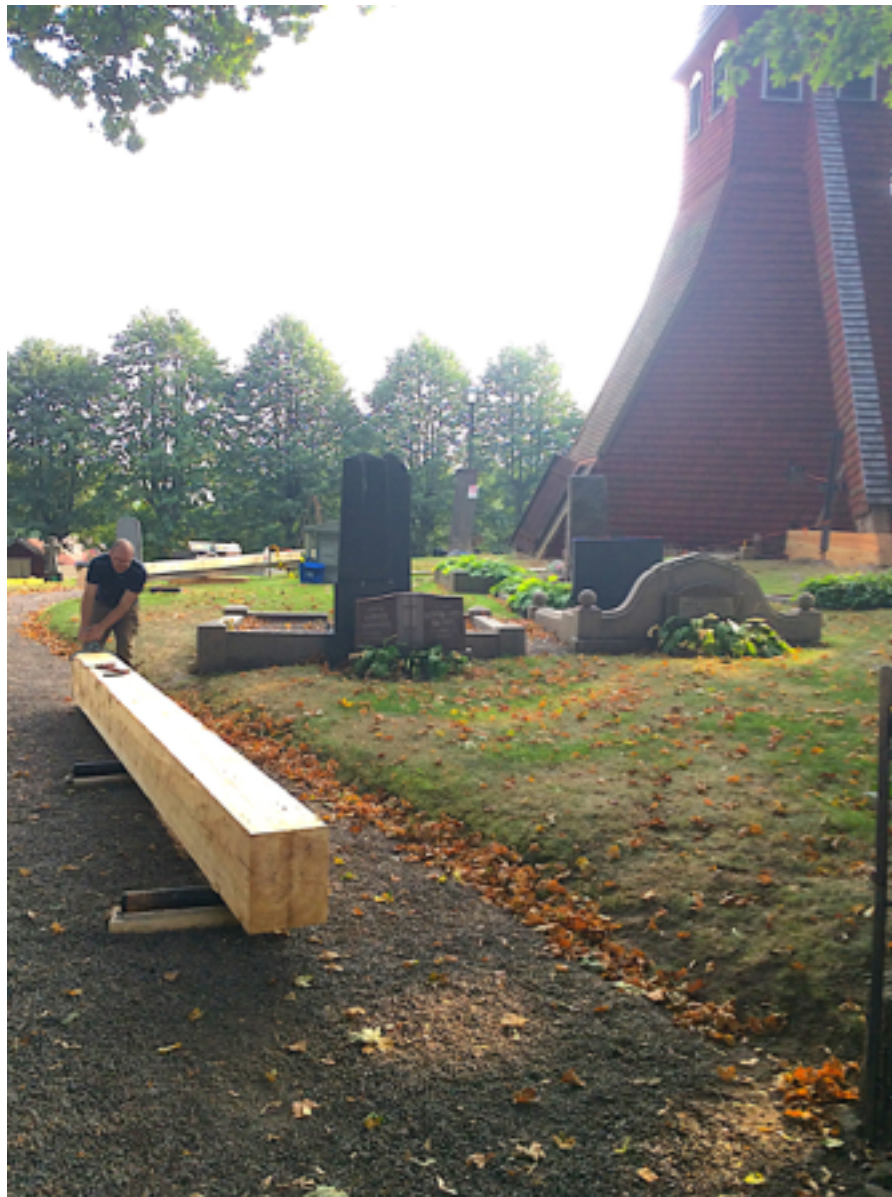
Jörgen släpar iväg med en 13"11, en lätt match för en man som har vana med att hantera syllar på 16"16" ( se rapport: Ransbergs klocktorn).

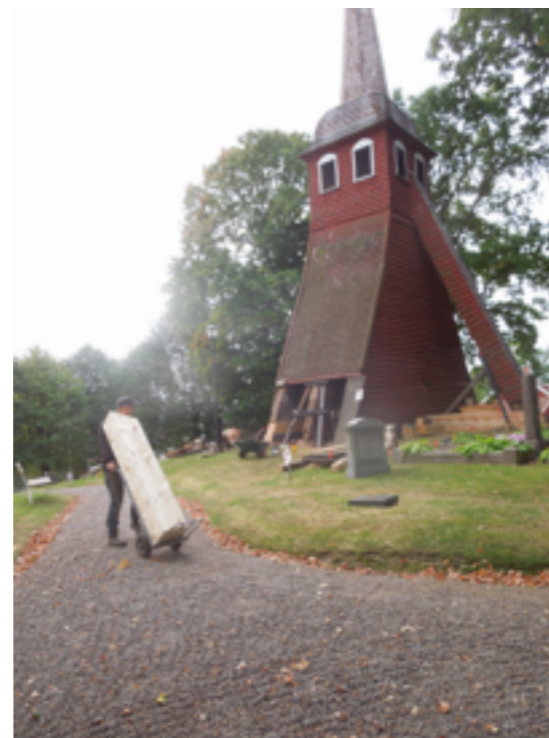
Lite mindre bitar går bra att kasta upp på en säckakärra
