Gjötheborgz Tyghuhs *en unik tidskapsel med 1600-talets byggnadskonst*

En steg 1-inventering av Mattias Hallgren
Traditionsbärarna, November 2016

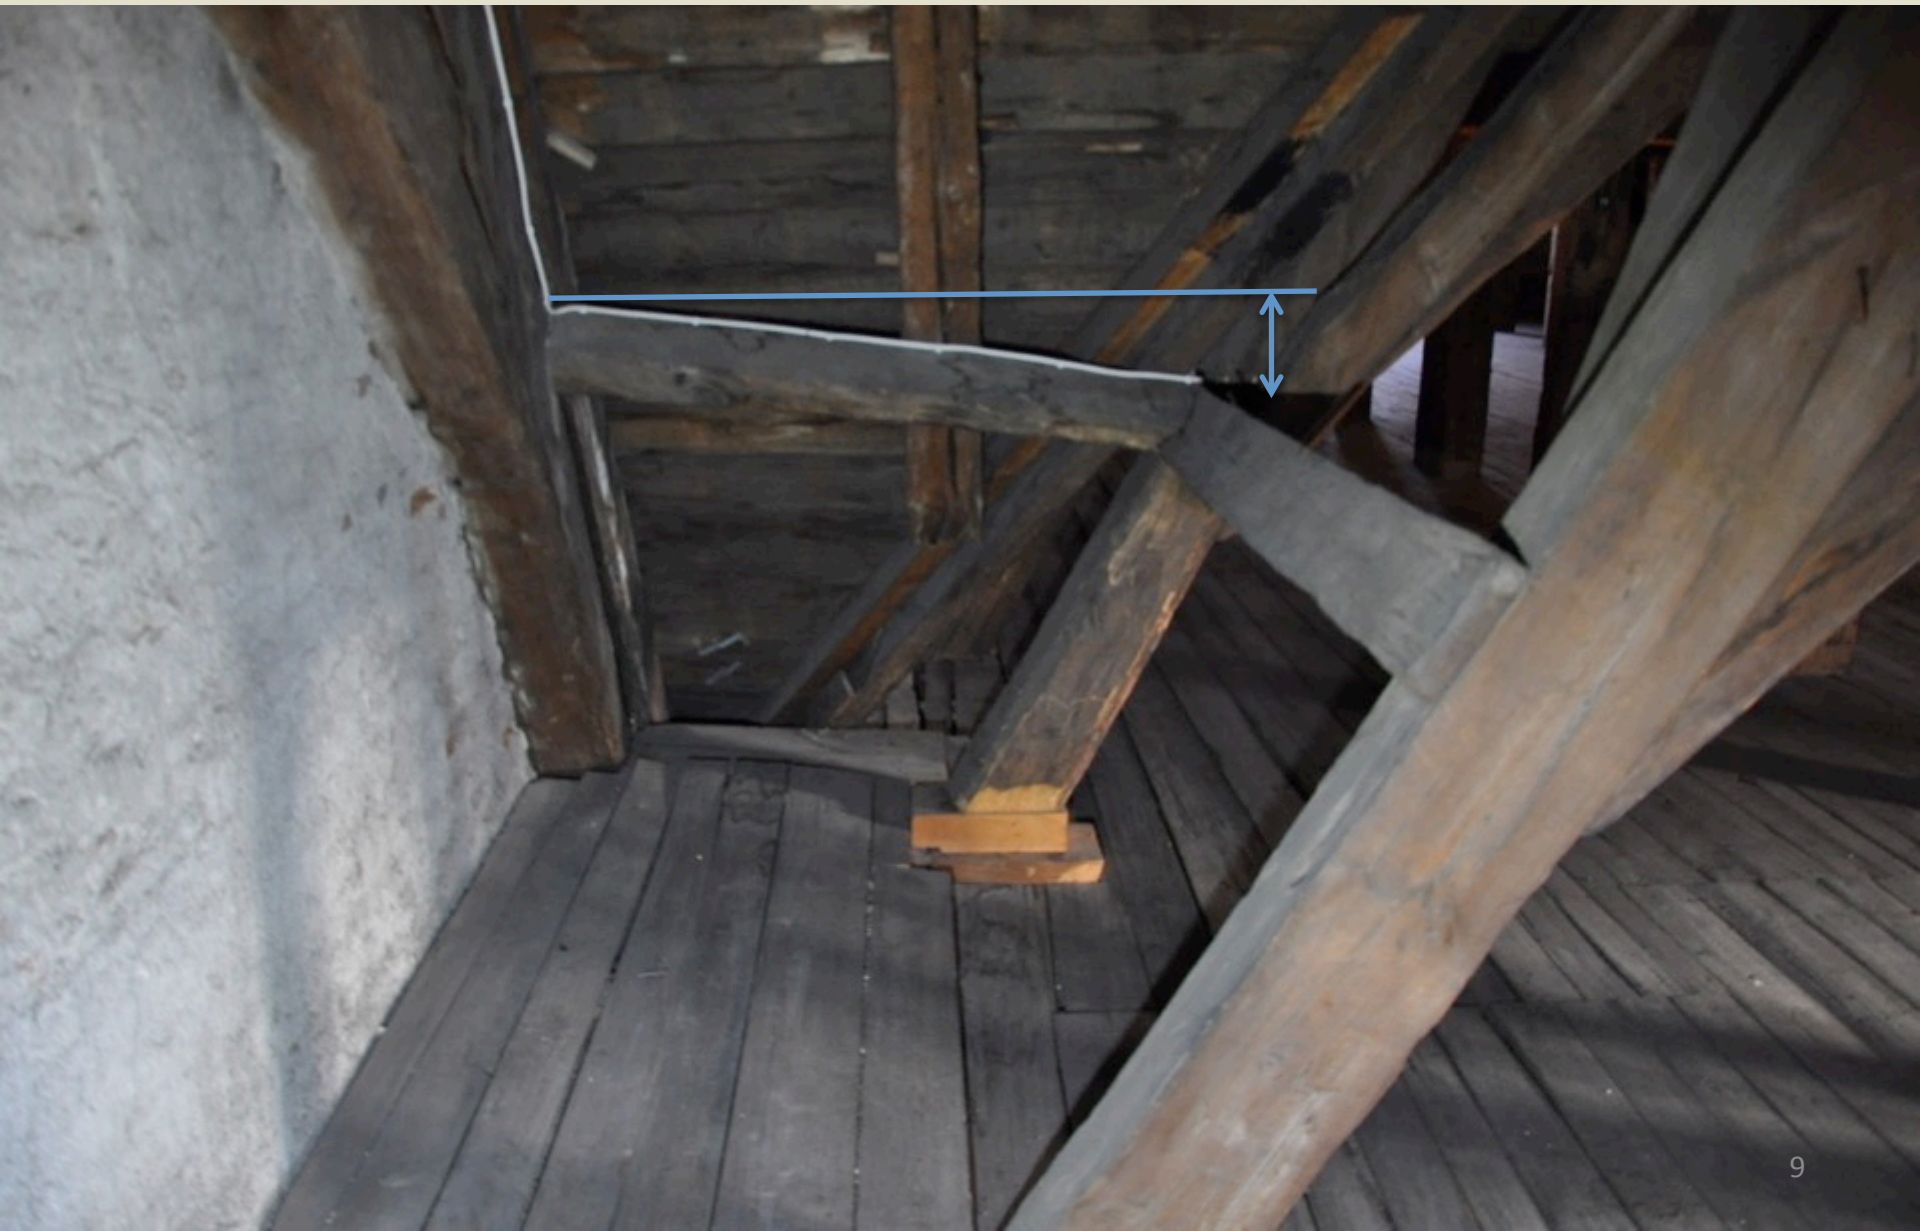
Äldre, nu avstannade, röt och svampskador finns lite här och var i taklaget. Det är viktigt att åtgärda dessa skador vid en framtida takrenovering. Så länge plåttaket är tätt fungerar det, men kommer det in vatten, så går skadeförloppet mycket fort. Överst till vänster ses nockåsen med [spår av trolig hussvamp](#) i den östra ändan av huset. De andra bilderna visar äldre rötskador som lämnats efter en hjälplig reparation.

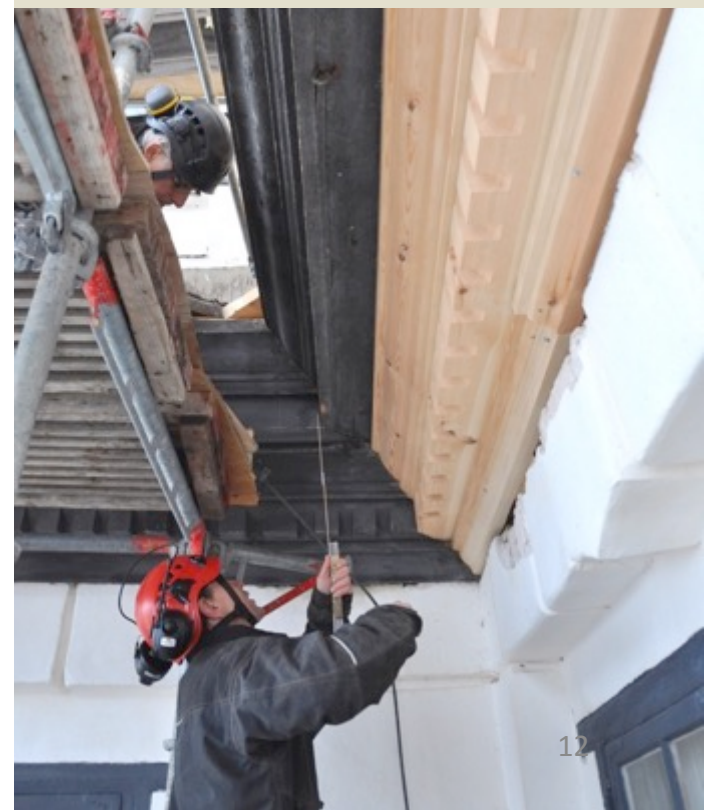
Här ses en av de nedre bockarna innanför takfoten och listverket. Utstickande bjälkar har hållit upp det ursprungliga listverket som nu är bortplockad. **Järnet** som sticker upp är ingjutet i modern tid och håller takstolen på plats mot nuvarande murverk.

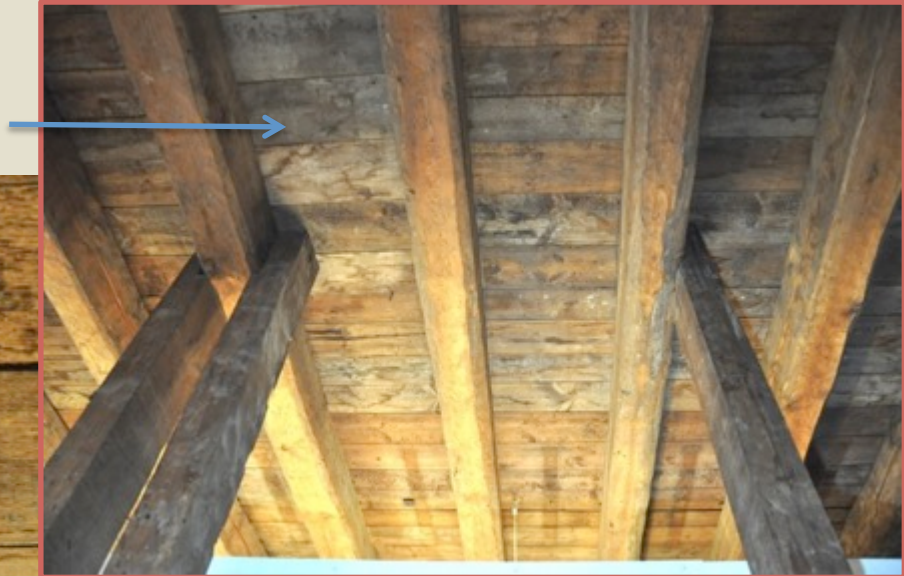
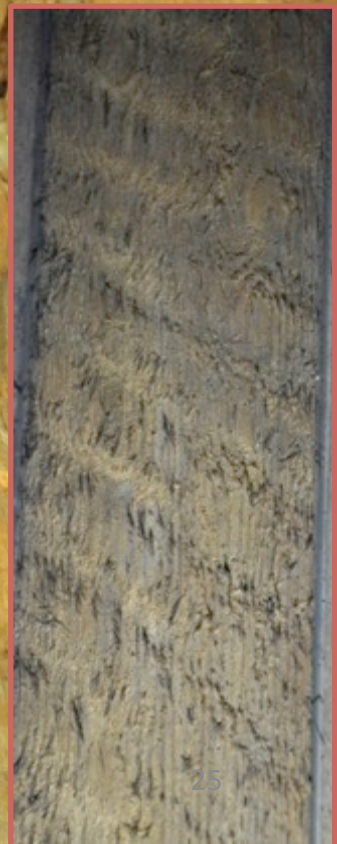
Problem med såginställningen ger dessa randiga spår.

Moderna reparationer där man varit noga med att forma den nya bjälken lika, mer än att bevara de äldre verktygsspåren. Man skäms även att visa bultskallarna så man har limmat träpluggar över bultskallarna.

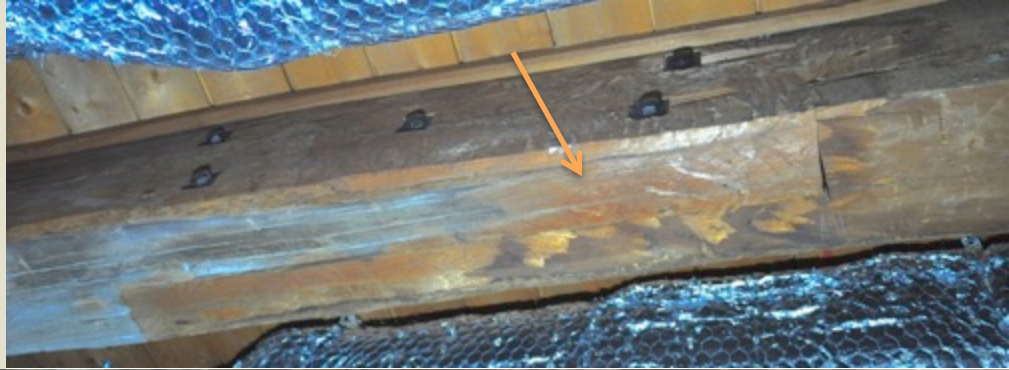
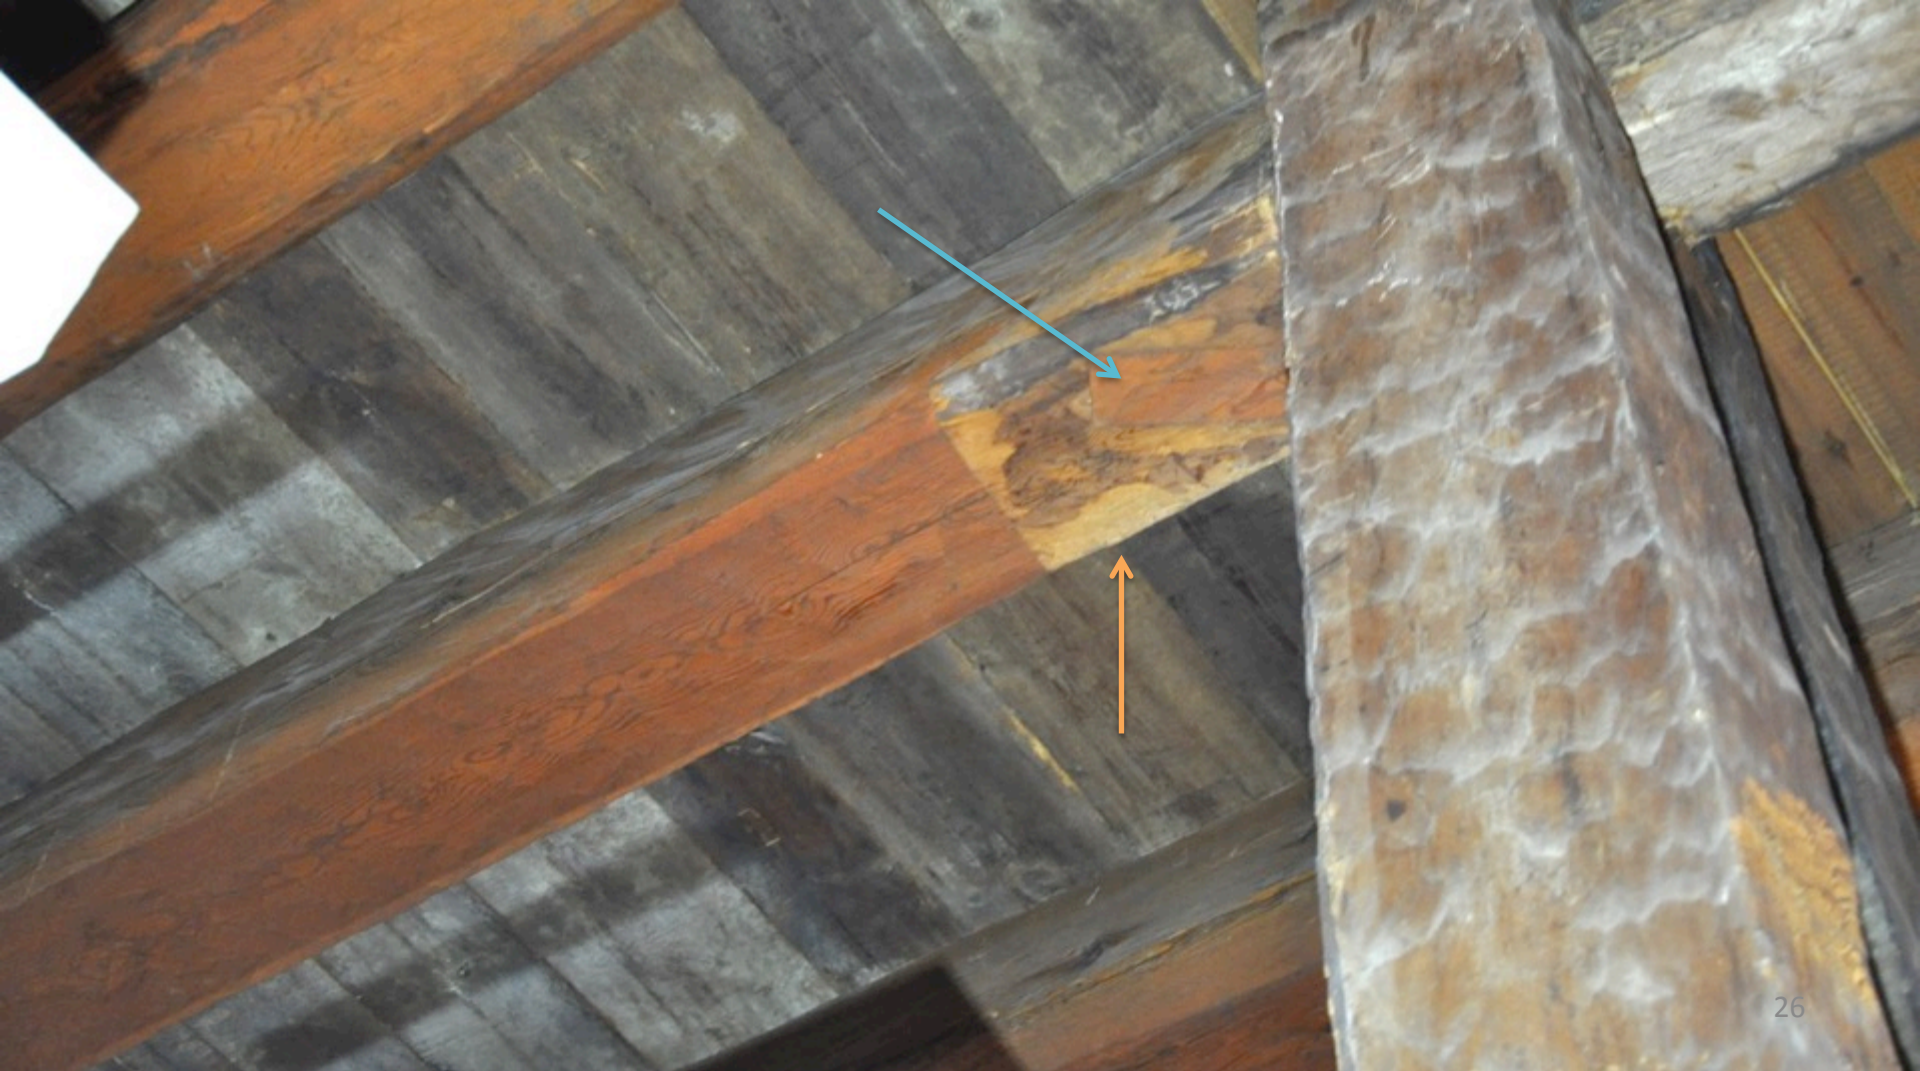
Den bärande invändiga bjälken på plan 3, intill fönstren, har spår efter tapphållets layout påritad med **röd stiftpenna**.

Tryckmärken från en tidigare bjälke. De nuvarande stolparna är påritade vid **anpassningen med blyertspenna**, så de är nog sent 1800- eller 1900-tal. Bjälkens undersida är sågad i mörgen till en halvstock vilket man ser på **hornkvistarna**.

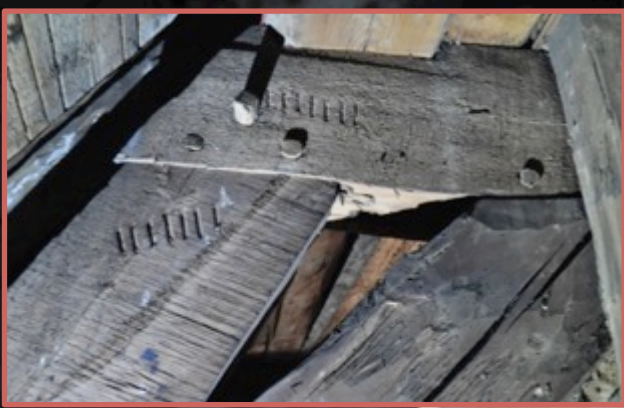
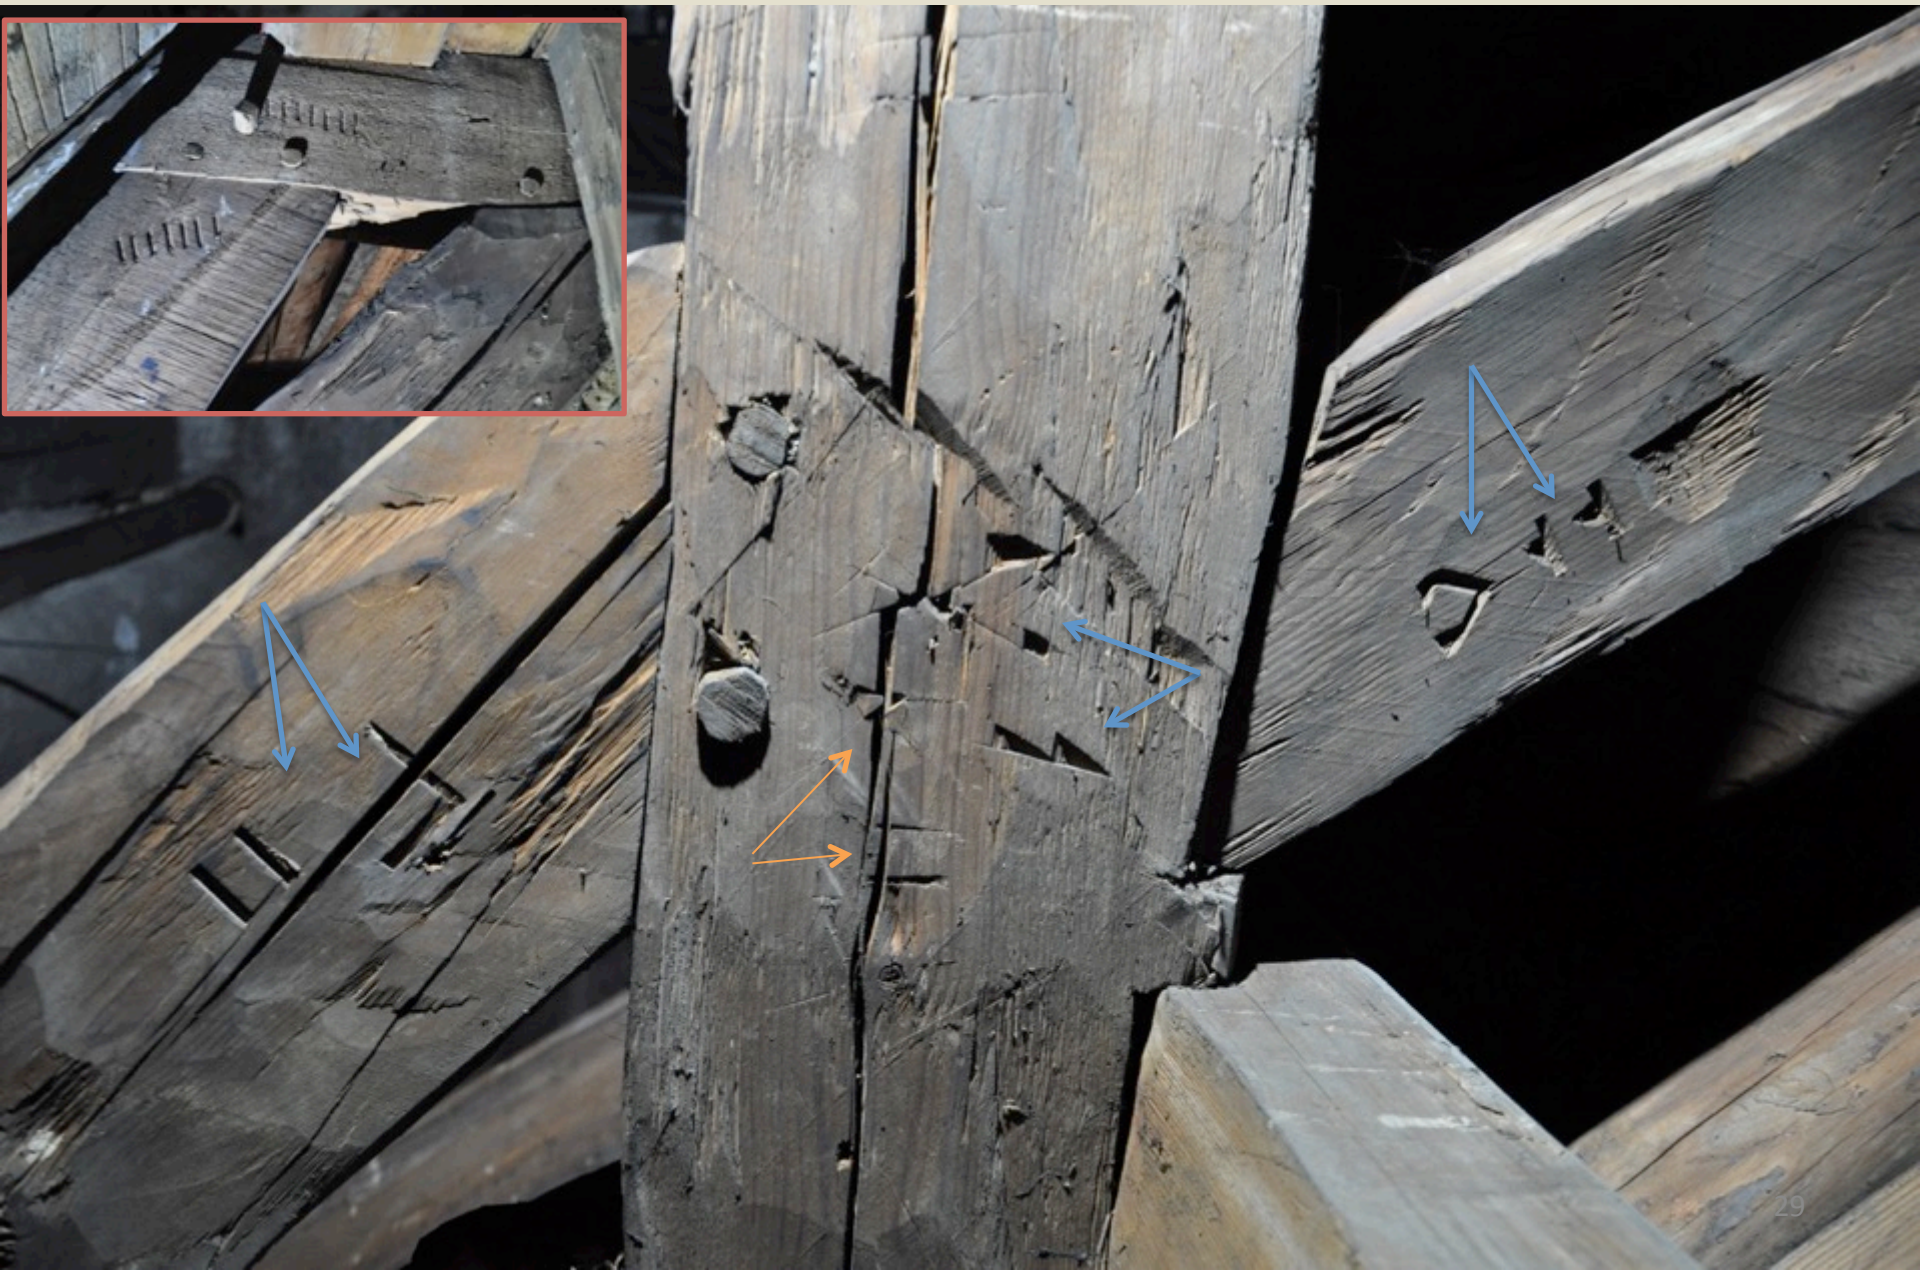
Flera av sparrarna når inte hela vägen upp till nockåsen utan är skarvade intill varandra. Vid övre delen av kälsparren möter sparrarna inte emot. Märkligt!

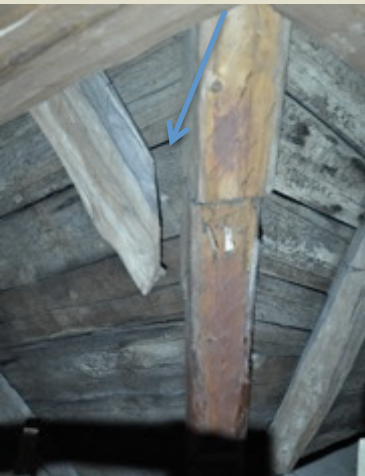
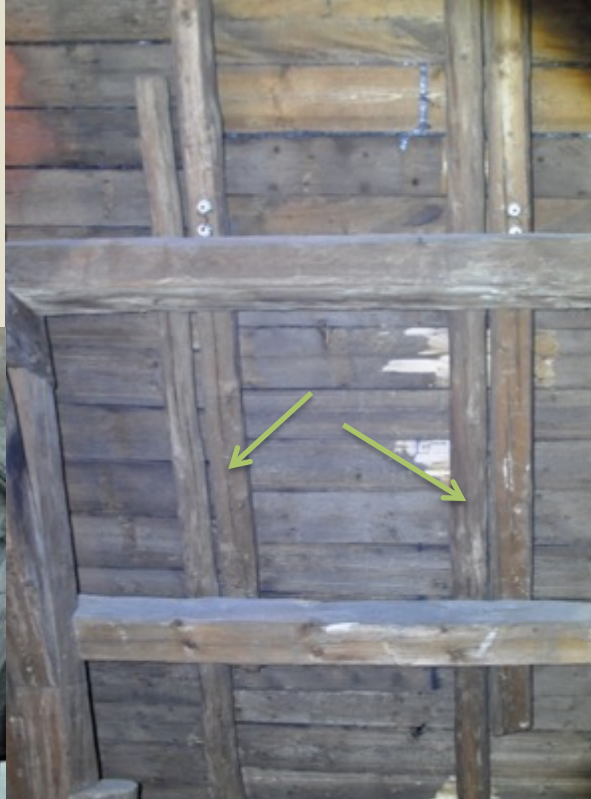
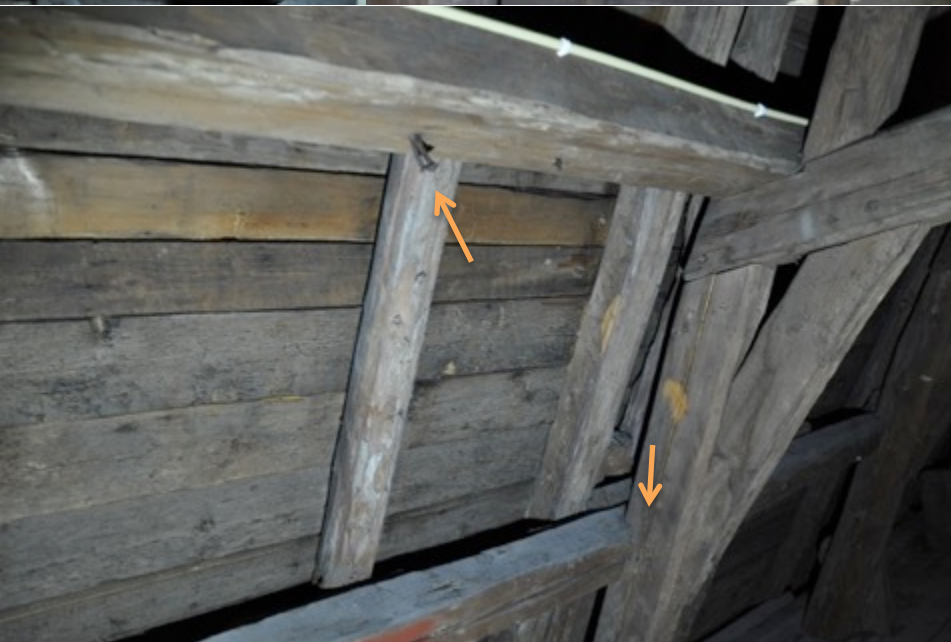
På plan 6, nordöstra sidan, sitter **strävor spikade** mellan bockbenen och den övre långremmen. Flera har med våld slitits bort, helt eller delvis. **Endast spikarna** visar var det suttit strävor.
