# MEDELTIDA KYRKOTAKLAG

STRÄNGNÄS STIFT STOCKHOLMS LÄN

Inventering och dokumentation etapp 1 2013-2014

**RAPPORT 2015:04**

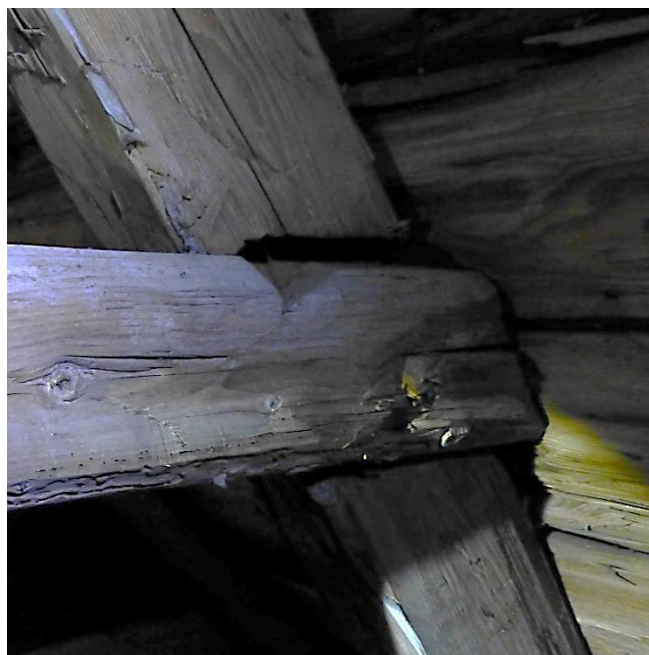
Taklagens knutpunkter är utförda halvt i halvt med hak. Märkning förekommer i alla taklag, men med lite olika former av inhuggning. Sakristians märkning verkar vara äldst, långhusets/korets yngre och vapenhusets yngst. Kluven och behuggen ”ursprunglig” taktro täcker till stora delar. Ett fönster i sakristians gavelröste talar för en tidigare öppen takkonstruktion. Spår av vit färg finns på vapenhusets vind.

*I Grödinge kyrka är taklagens knutpunkter utförda halvt i halvt med hak. Foto Bengt Bygdén.*

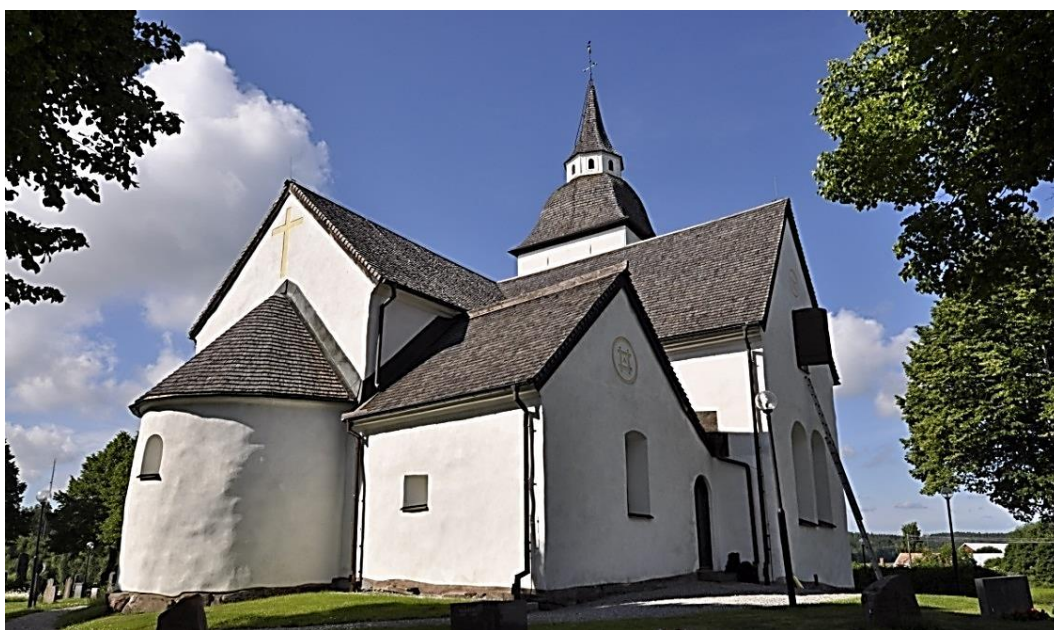
*Ytterenhörna kyrkas östra sida. Senaste fasadrenoveringen skedde 1994.  
Bildnummer LP\_2015\_00089. Foto Albin Uller*

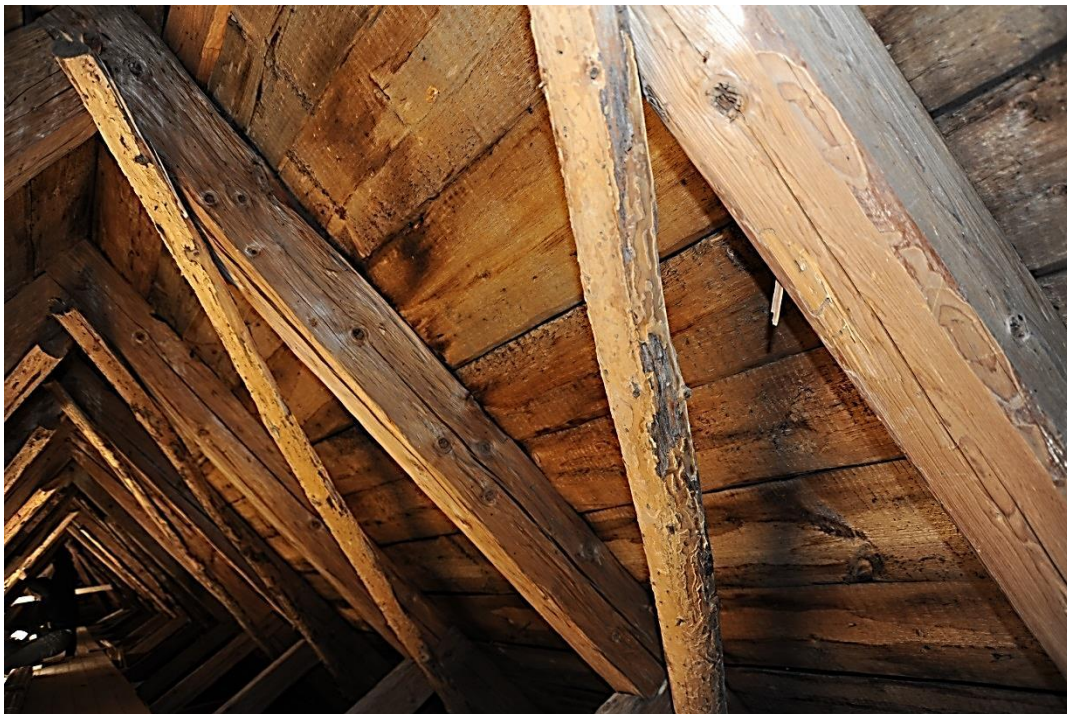
*Taklaget närmast nocken på kyrkvinden i Överenhörna. Foto Rolf Hammarskiöld.*

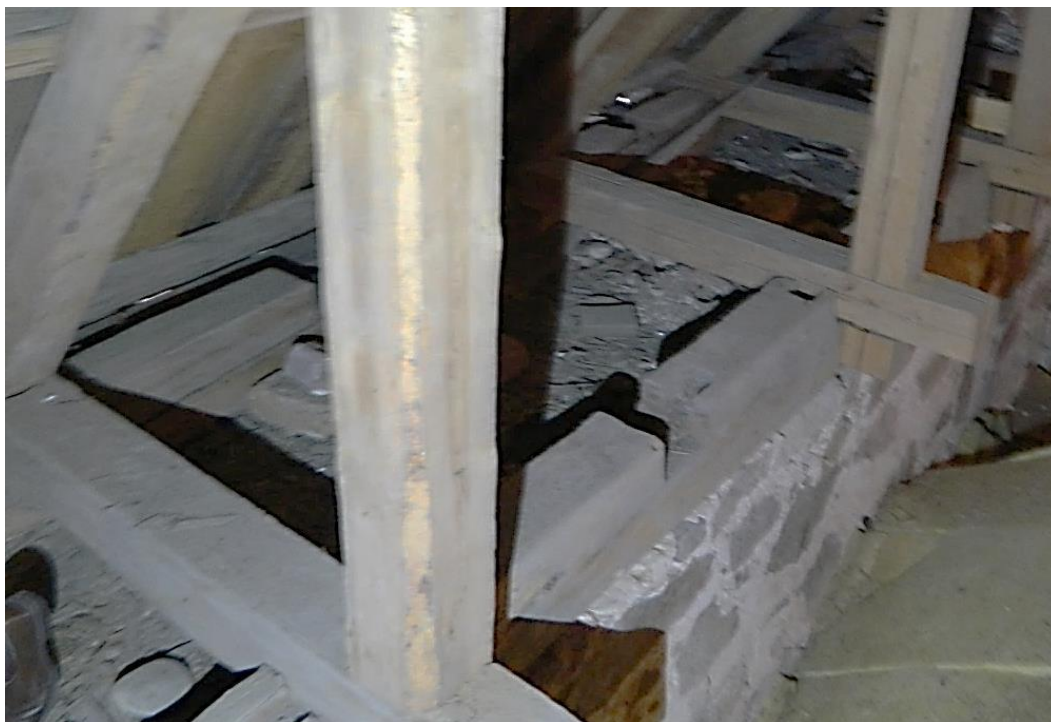
Remstycken i ek, mot norr.  
Trärsbitat.  
Ek o furu mot söder.  
Ur tag och hål,  
hugget nedifrån.

Gamla takstolen  
är ur tagen 85 cm  
vid remstycken.

Närbild av remstycken och stödben på Överjärna kyrkvind. Foto Bengt Bygdén

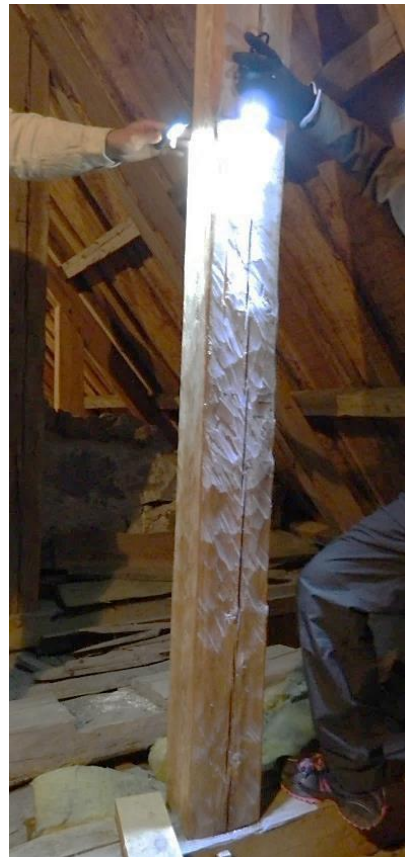
*Bilden till höger visar återanvänd medeltida bjälke, med sprätthuggen yta.  
Bildnummer LP\_2015\_00099. Foto Bengt Bygdén*
