# Dokumentation av stege

## Sala sockenkyrka, Västerås stift

Daniel Eriksson 2017-11-28

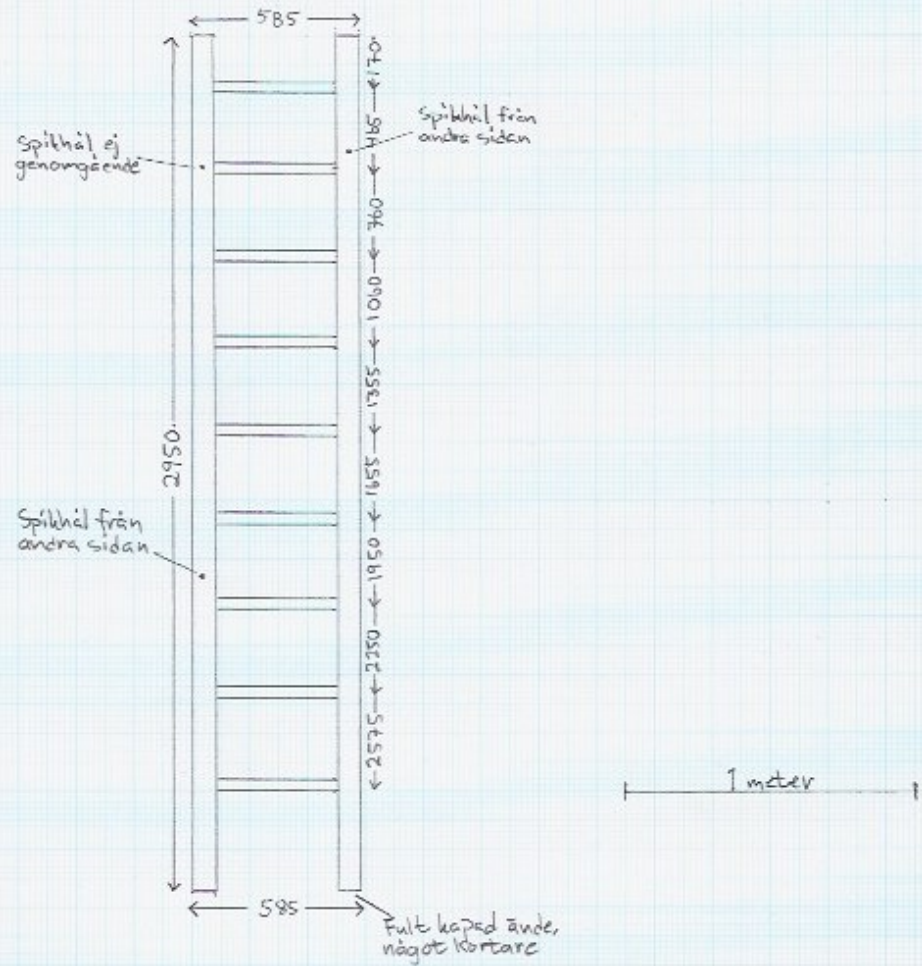
# Stige Sala sockenkyrka

Stegen ligger på takstolarna över långhuset. Den är 2950mm lång, 585mm bred i båda ändar, sidostycken av furu och stegpinnar av klana granstammar (bedömning).

Sidostyckena består av halvklovor som är fint sprätthuggna till skarp kant med ett rektangulärt tvärsnitt (ca 65x100mm). De håller en jämn dimension över hela sin längd, de har alltså ingen avsmalning mellan rot och topp. Stegpinnarna sitter fast i sidostyckena i genomgående runda borrhål med en diameter på 25mm. I stegpinnarnas yttre ändar sitter kilar av barrträd islagna för att låsa. Avstånden mellan stegpinnarna uppvisar mycket liten variation, de sitter näst intill exakt med 300mm mellanrum c-c. Det är nio stegpinnar, vilket ger åtta mellanrum. Sju av dessa mellanrum har ett avstånd på 297,5mm +/- 2,5mm. Det åttonde mellanrummet ligger på 325mm. Stegpinnarnas diameter varierar något men håller ungefär 35 mm i genomsnitt. Vissa av stammarna som varit något för grova har man huggit ned diametern på, men de flesta består av obearbetade ruda stammar.
