Härads Kyrka, Fördjupad undersökning 2017

Daniel Eriksson, Bengt Bygdén, Kjell Taawo.

Inledning

Medeltida Taklag i Strängnäs stift

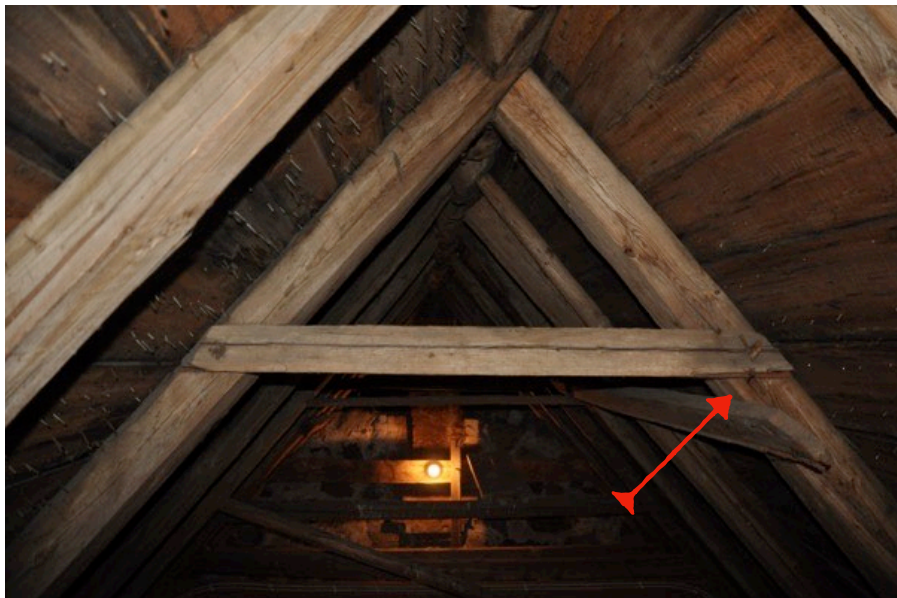
De tre primära takstolarna är gjorda i kraftigare dimension. De har också en högt sittande hanbjälke. Hanbjälken verkar vara monterad på plats efter takstolens resning. Till vänster ser man att den är märkligt kapad, som om timmermannen stått i en besvärlig ställning. Till höger har man tillfälligt fäst hanbjälken med en spik i vardera kanten, som för att tillfälligt hålla den på plats vid montering. I mötet bindbjälke/ högben sitter dubbla dymlingar. Knuturtagen i stödbenen är 12 cm breda och stödbenen har varit spikade.

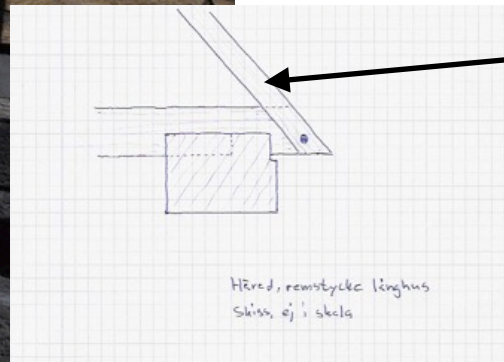
Sparre

Urtag för mötet med bindbjälken är gjort endast i sparrarna. En grov 2" dymmel av furu som är kontraktillad håller sparrarna på plats. Dymlingen sitter förvånansvärt långt ut i bindbjälken.

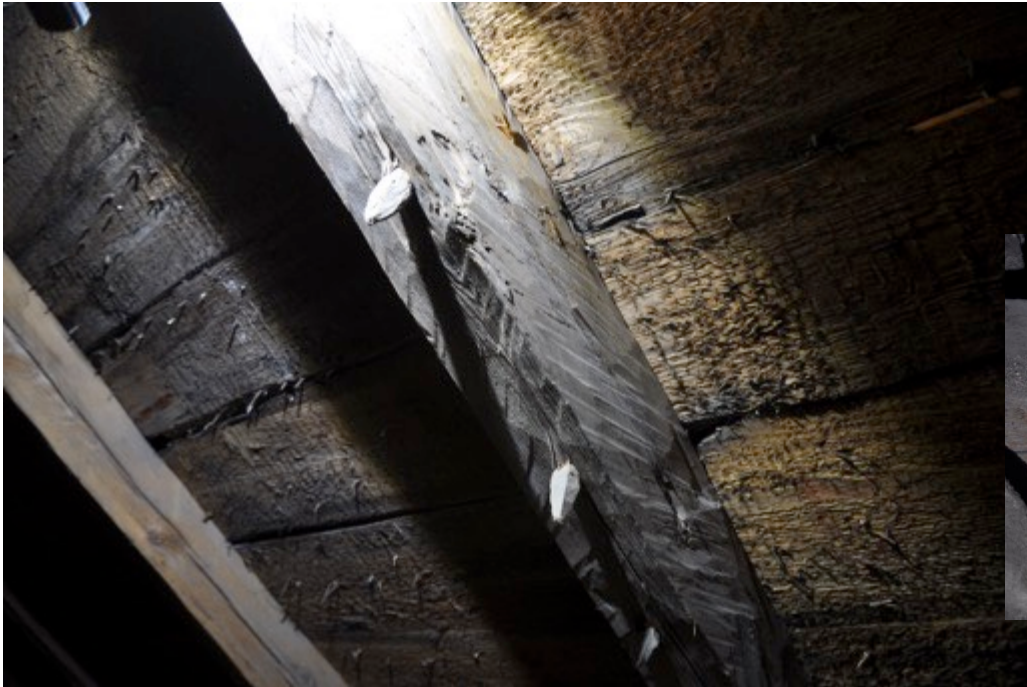
Högbenen håller ca B: 85mm, H: 100mm, och är uttagna som helstock. De har ekdymningar för taktron. I nock är de sammanfogade med bladning halvt-i-halvt och dymling, utom takstol 6 längst mot öster, som har två spikar. Dymlingarna som syns på bilden har satts i för att hålla fast de tidigare takbrädorna.

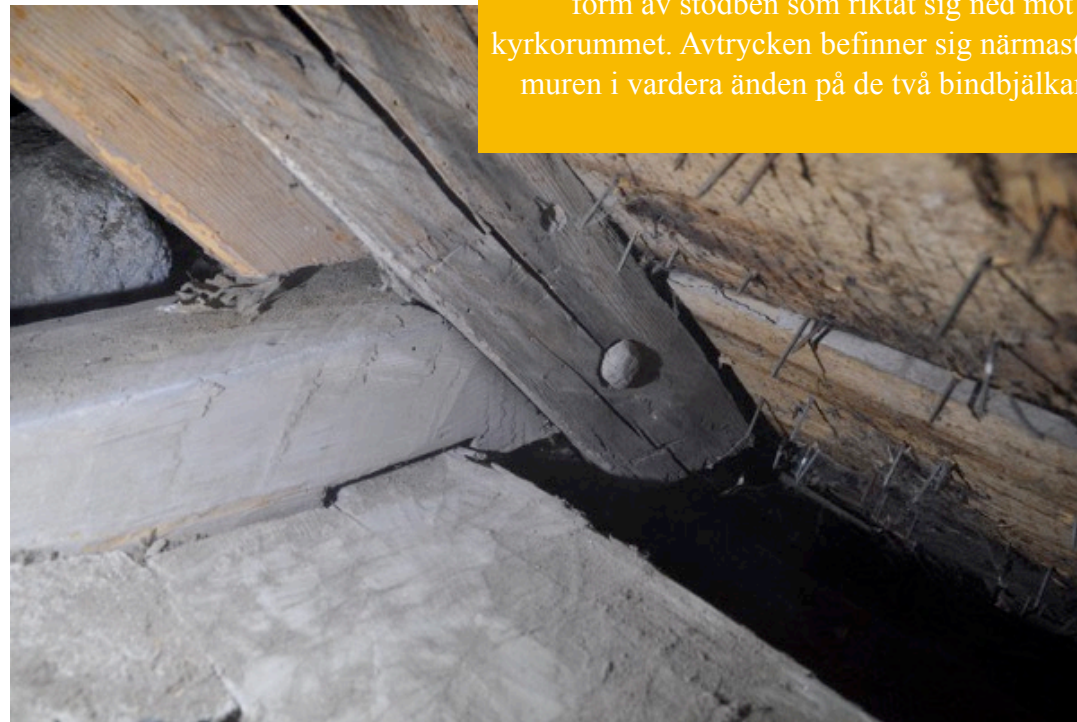
Gaveln stöts av ett bågknä av ek som är dymlat i styrbjälken och i timmerröstet. Dymlarna har knäckts vilket tyder på att timret lagts in rått. När taklaget återmonterats har en stor spik slagits in istället.

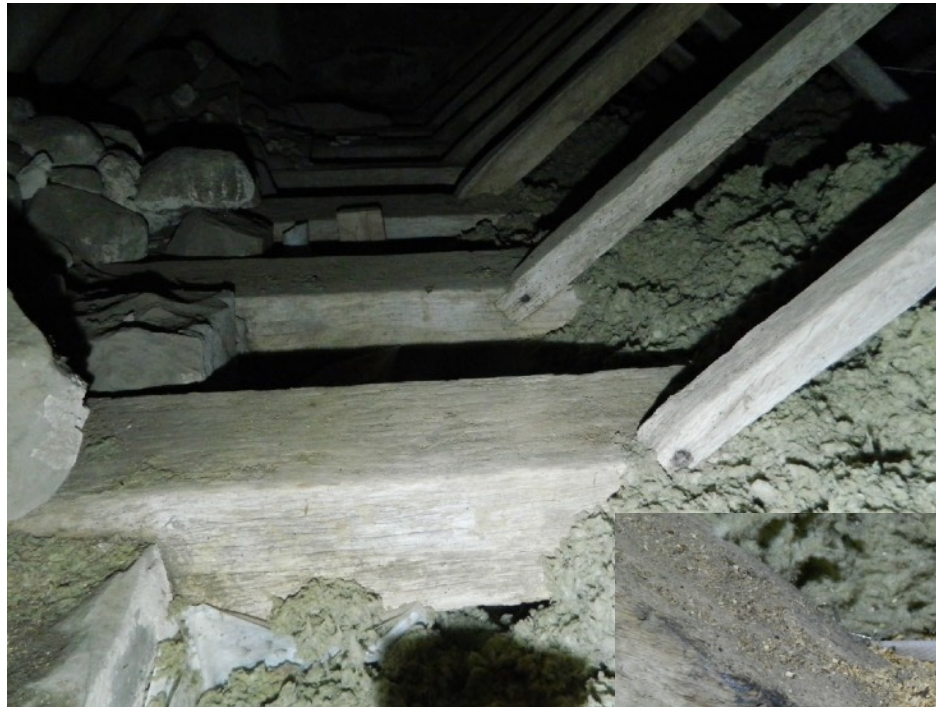
De sparrar som sitter ytterst i konstruktionen har en enkel knut eller hak ned i bindbjälken och är fäst med en ursprunglig spik.

Över bindbjälkarna syns ett mycket svagt spår som om en styrbjälke kan ha legat som låsning men det är ytterst tveksamt.

De andra paret sparrar som möter i mitten av bindbjälken har iallafall inte stött emot en styrbjälke utan de stöter emot varandra i mitten, i ett litet hak.

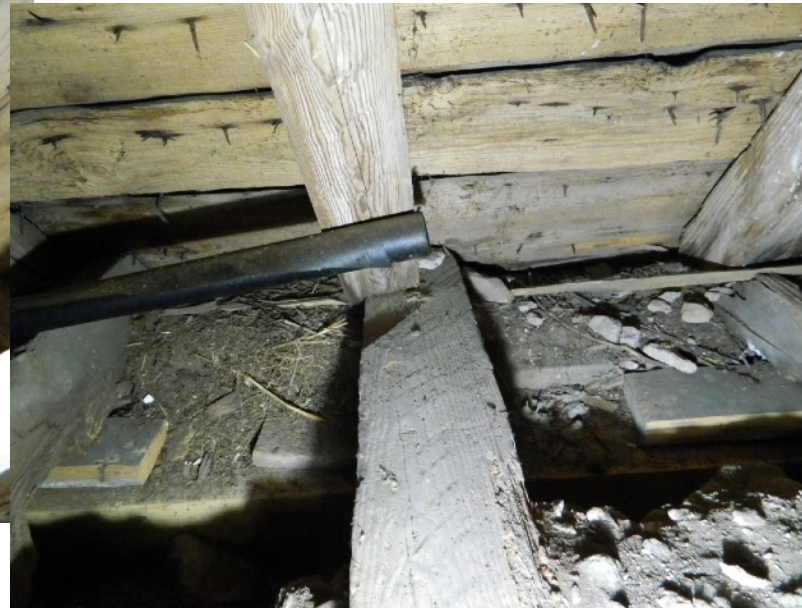
Sparre i mötet ned mot bindbjälken. Notera den kraftigt nedtäljda översidan av bindbjälken. Detta tyder på att sparrarna tillverkats enligt en mall och att det vid monteringen gjorts anpassningar av längden där det är enklast. I knuten sitter en dymling.

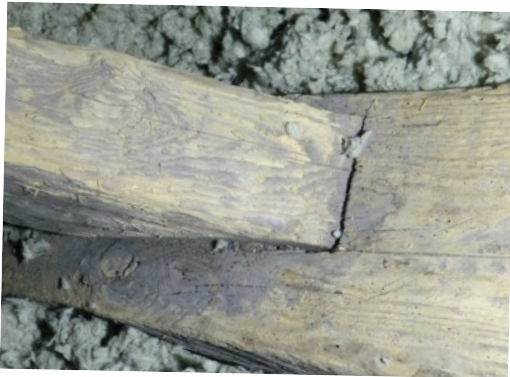
De korta stöttorna möts i en stöt i bindbjälken och styrbjälken "låser" stöttan ovanifrån. De längre stöttorna går ned i bindbjälken.

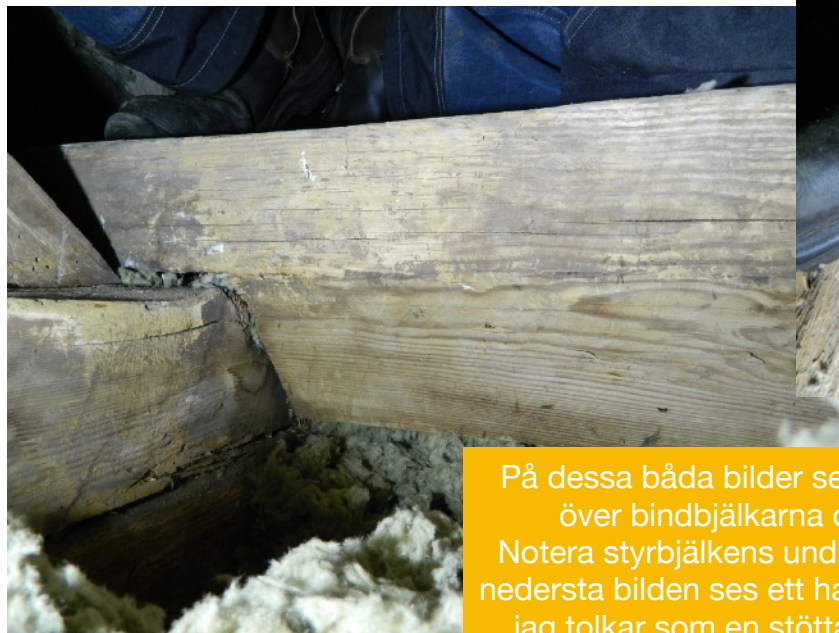
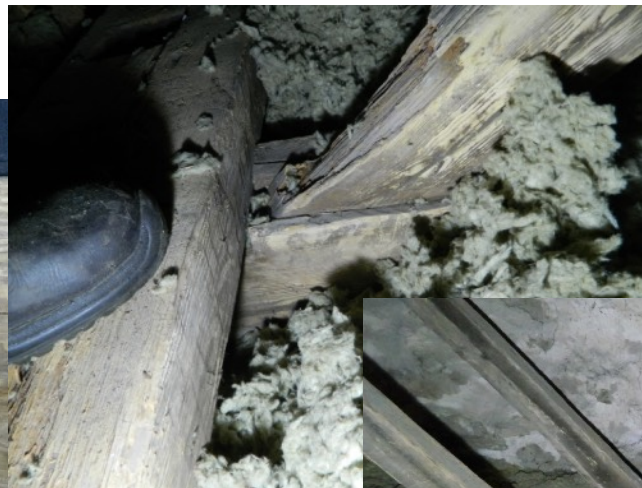
På dessa båda bilder ses styrbjälken låsa över bindbjälkarna och stöttorna. Notera styrbjälkens undre fasning. På den nedersta bilden ses ett hak i styrbjälken som jag tolkar som en stötta för den primära takstol som står innerst mot muren.

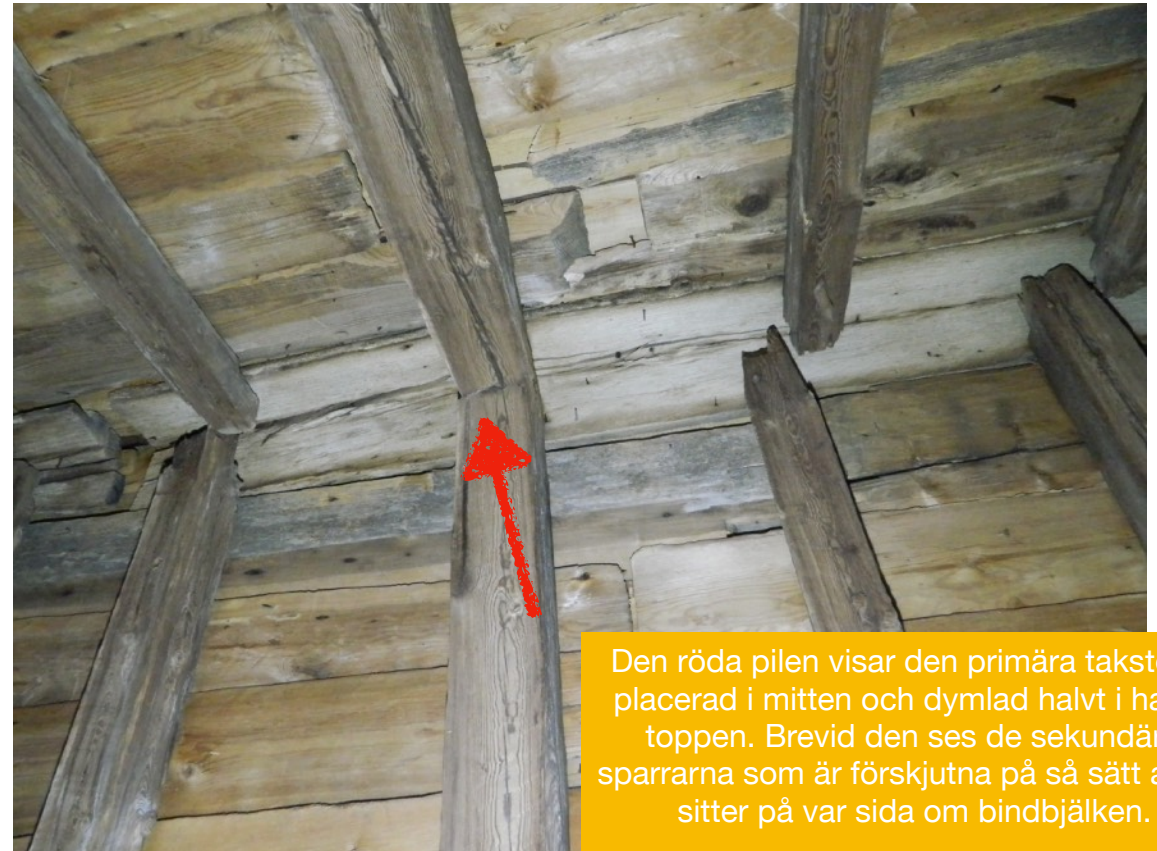
Den röda pilen visar den primära takstolen placerad i mitten och dymlad halvt i halvt i toppen. Bredvid den ses de sekundära sparrarna som är förskjutna på så sätt att de sitter på var sida om bindbjälken.

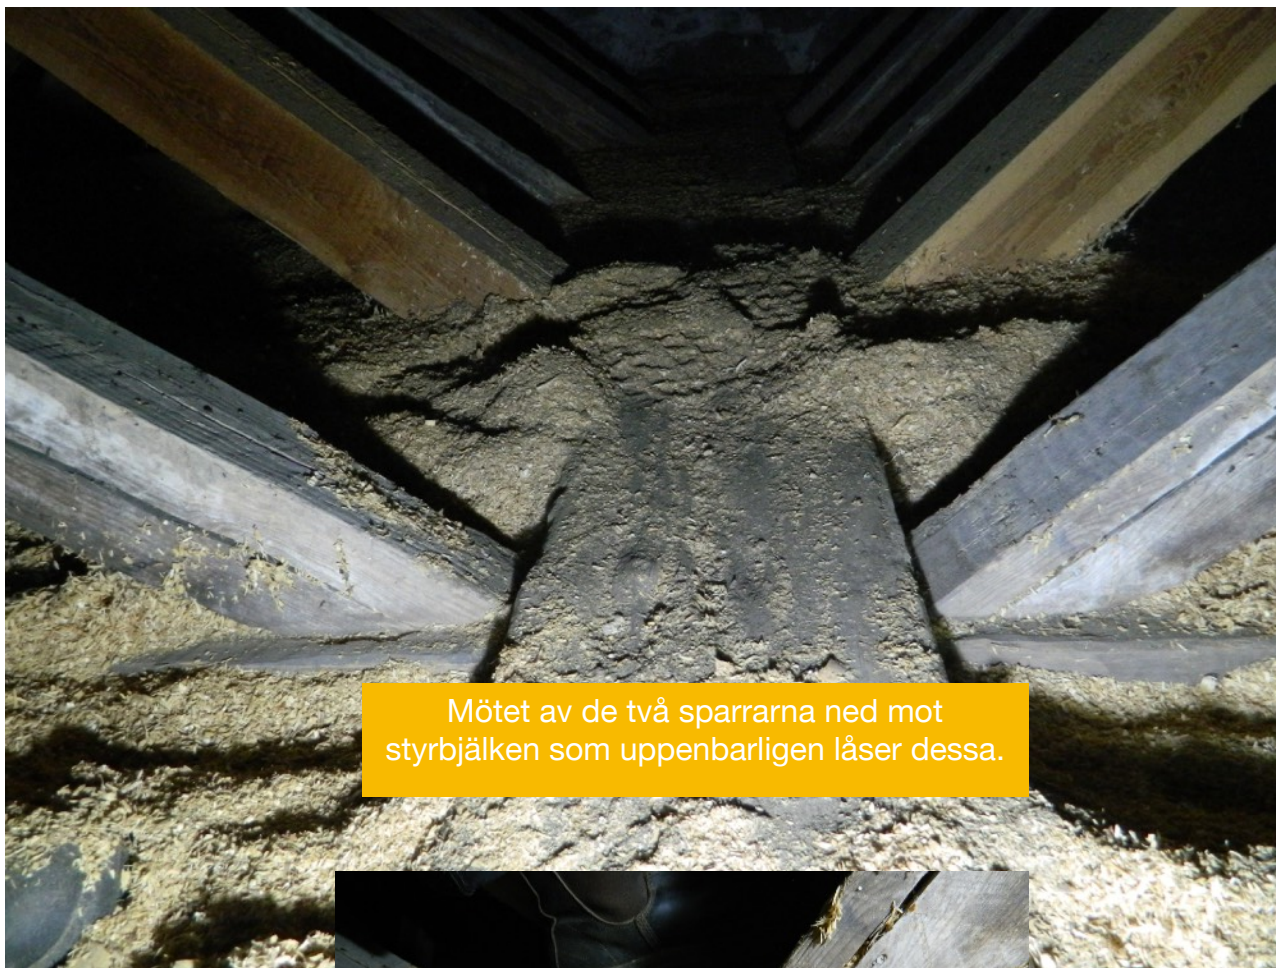
Mötet av de två sparrarna ned mot styrbjälken som uppenbarligen låser dessa.

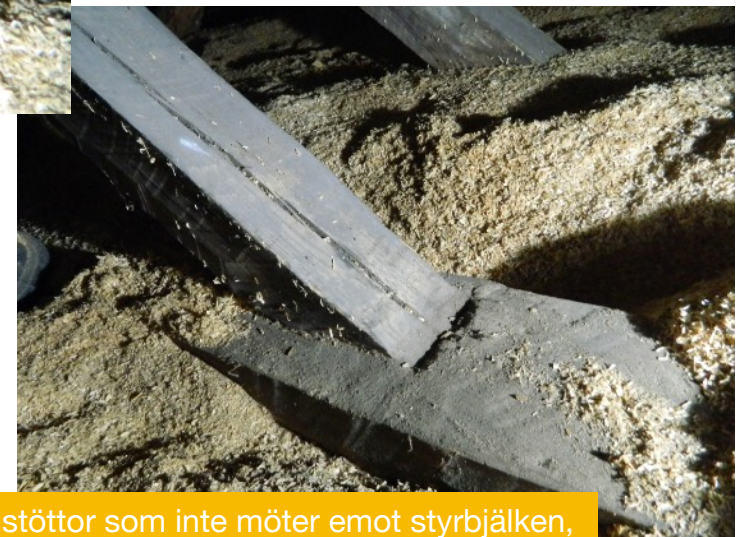
De stöttor som inte möter emot styrbjälken, går ned i en stöt där någon infästning inte syns till.

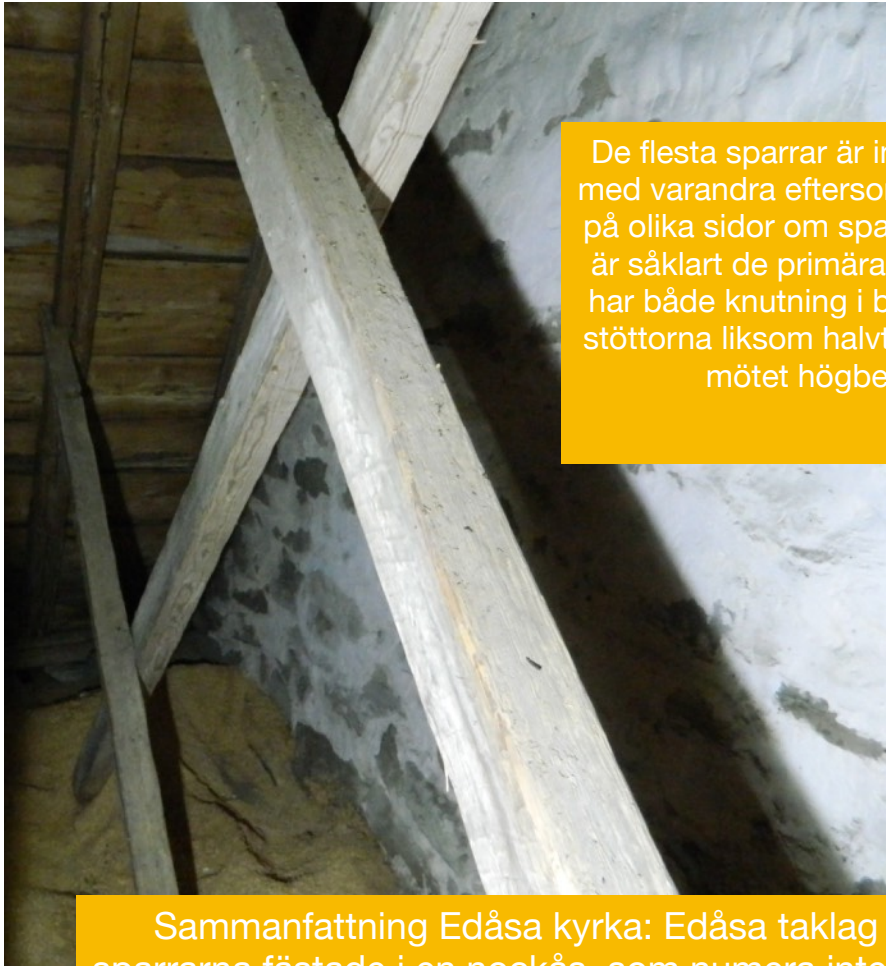
De flesta sparrar är inte knutade ihop med varandra eftersom stöttorna ligger på olika sidor om sparren. Undantaget är såklart de primära takstolarna som har både knutning i båda de mötande stöttorna liksom halvt i halvt knutning i mötet högben/stötta.

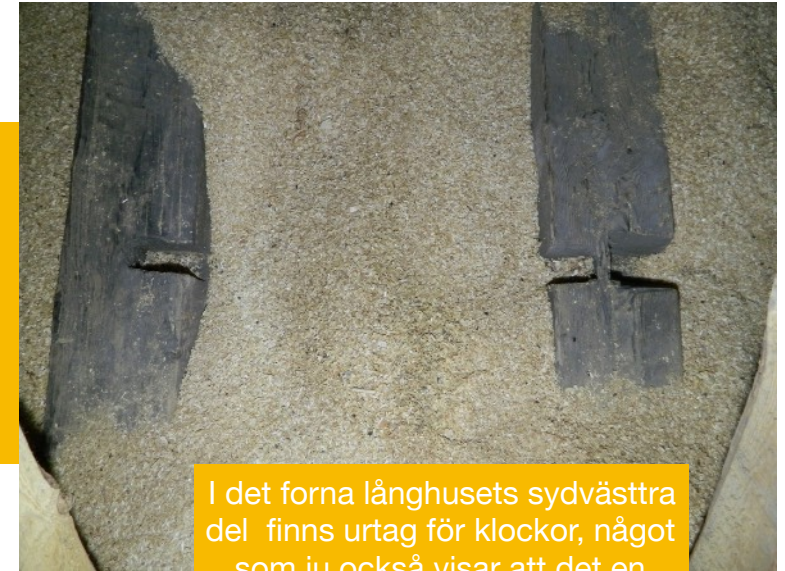
I det forna långhusets sydvästra del finns urtag för klockor, något som ju också visar att det en gång varit ett helt öppet taklag. I den östra kvarvarande primära takstolen finns tydliga spår av skavning/hyvling vilket ytterligare befäster den uppfattningen.

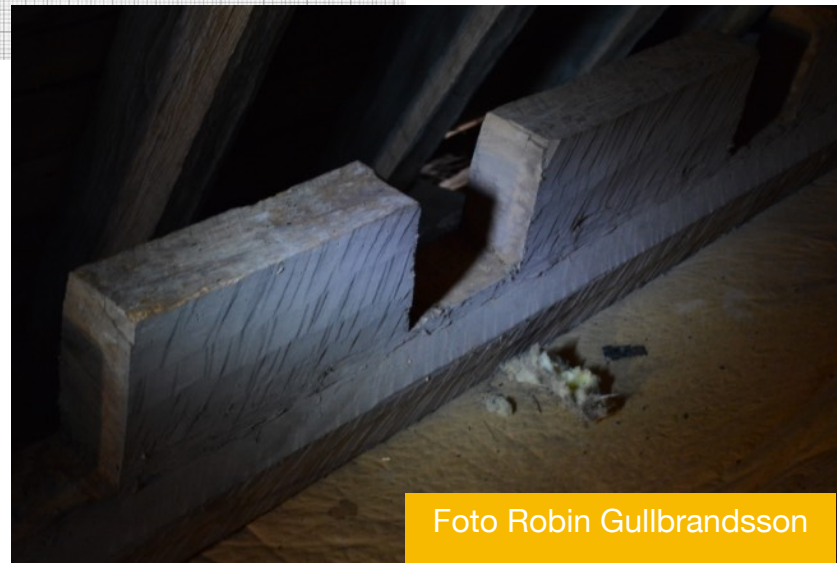
Foto Robin Gullbrandsson

En av de två sidostyrbjälkarna t-formad och sprätthuggen fura och liknar de i Härads kor. Allt det övriga i tätvuxen ek. Vilket iofs kan betyda att de inte är samtida. Nockåsen i Skepperstad är inte längre original.
