Härads klockstapel, Strängnäs stift

Hantverksvetenskaplig undersökning

Daniel Eriksson 2017-01-16

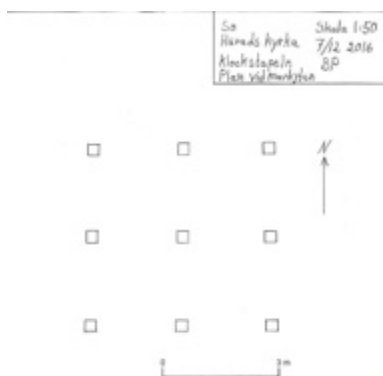
Ritningen visar klockstapelns grundplan med de nio stolparna, utan de sekundära syllarna. Ritning av Björn Pettersson, Sörmlands museum.

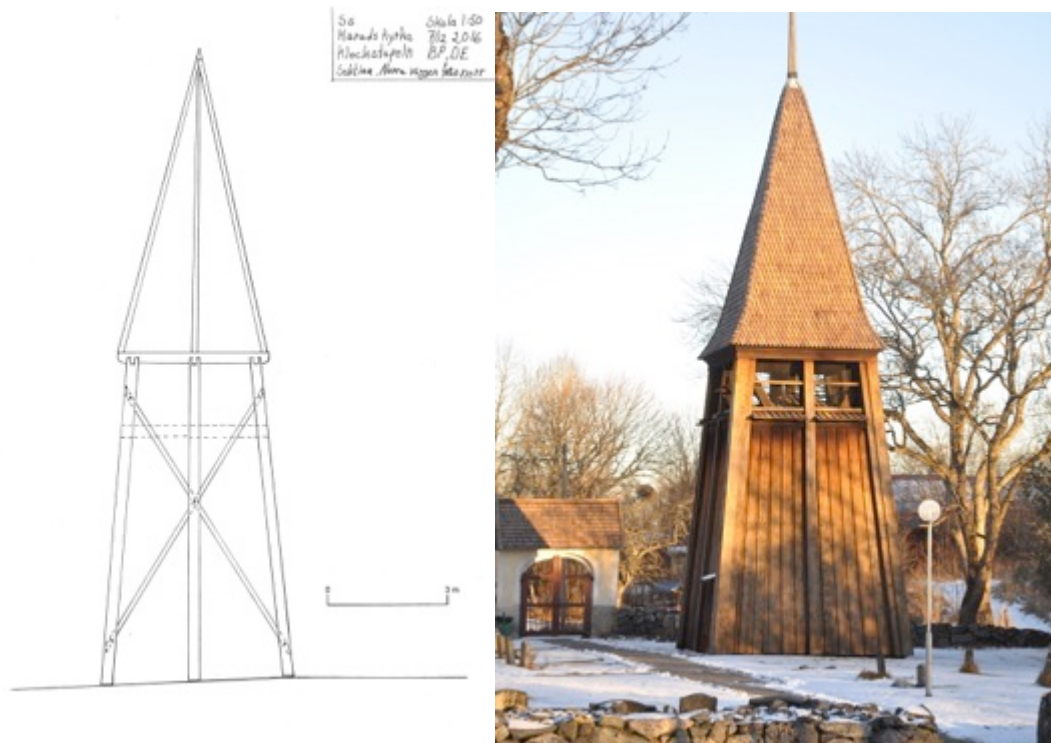
Ritningen ovan till vänster visar den ursprungliga konstruktionen så som vi kan tolka den. De högt sittande tvärplankorna, som inte finns kvar längre, är streckade. Utöver det som framgår på ritningen är tornhuvens taktro (undertaksbrädorna) en viktig konstruktiv detalj, och som dessutom till stora delar är bevarad. Ritning av Björn Pettersson, Sörmlands museum.

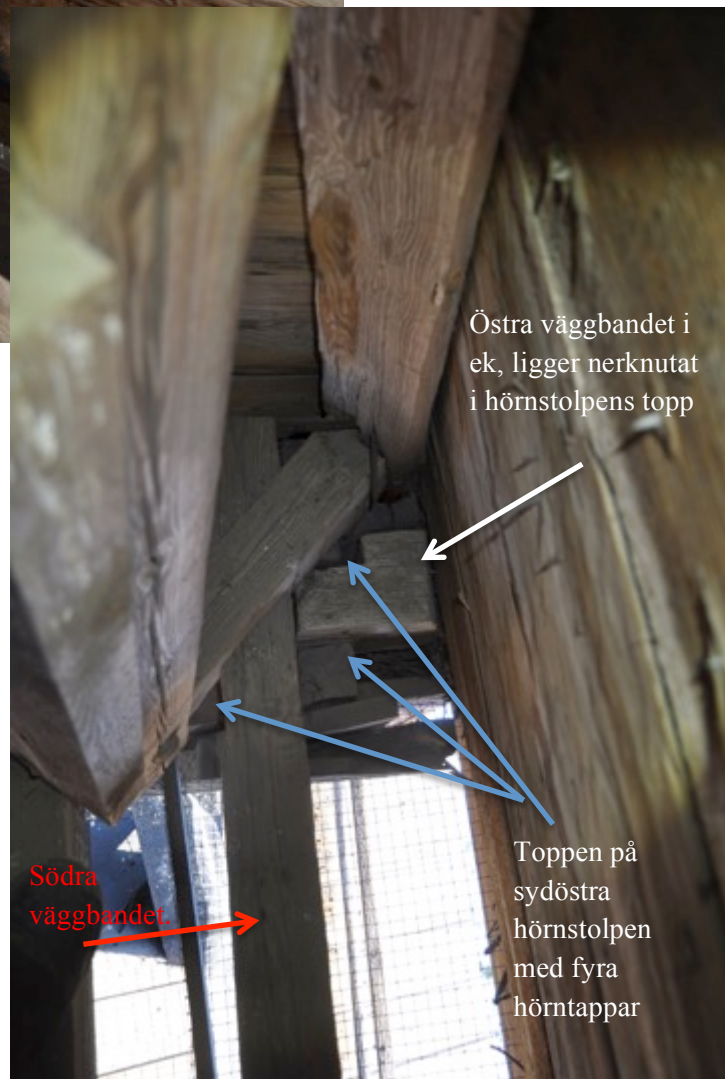
Bild t.h. sydöstra hörnstolpen fotograferad uppifrån.

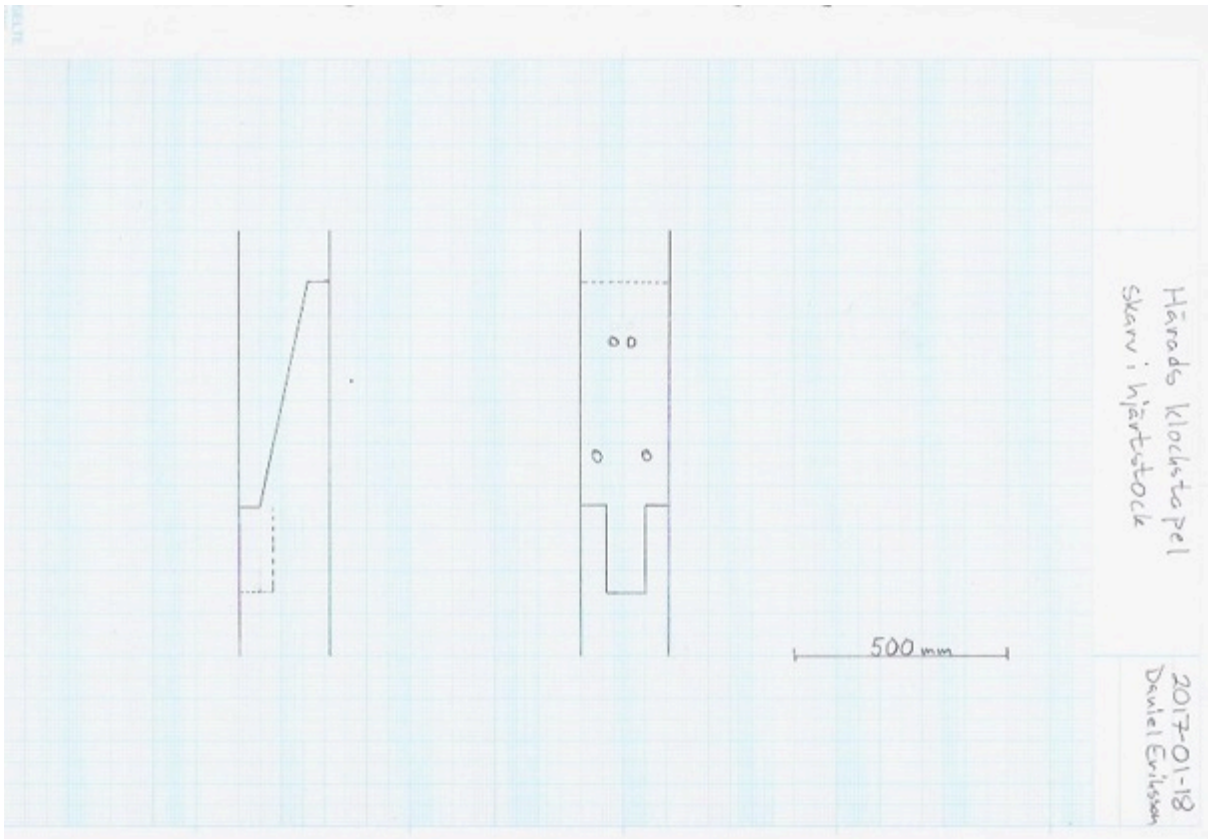
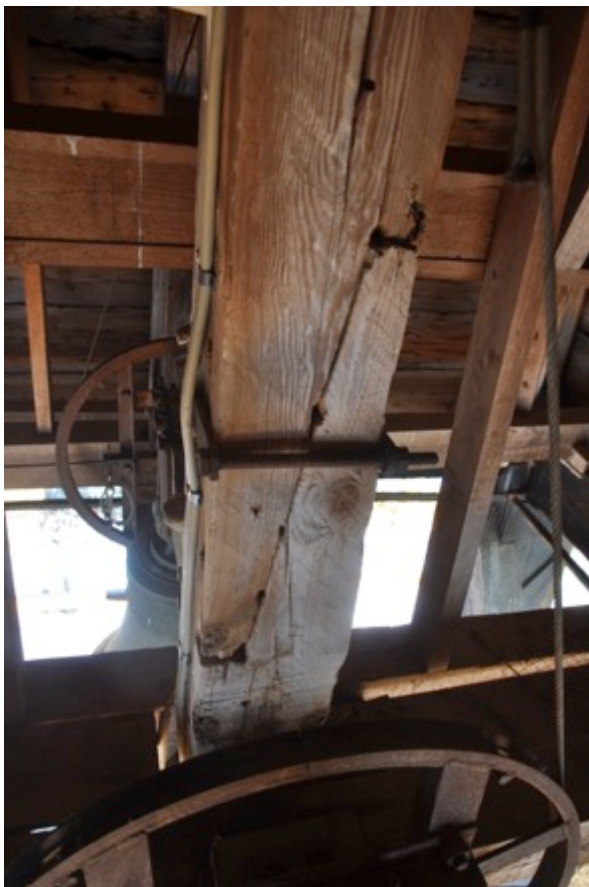
Uppe i tornhuvn finns en ursprunglig skarv på hjärtstocken. Skarvade hjärtstockar är ganska vanligt i de medeltida klockstaplarna och stentornens tornhuvur. Att jämföra skarvningstekniken är intressant, och kan säga något om hantverkarna, deras kunnande, hantverkskategori samt geografiska influenser. Järnklämman på bilden är sekundär. Ursprungligen har förbandet varit låst med fyra trädymlingar, så som ritningen ovan visar.

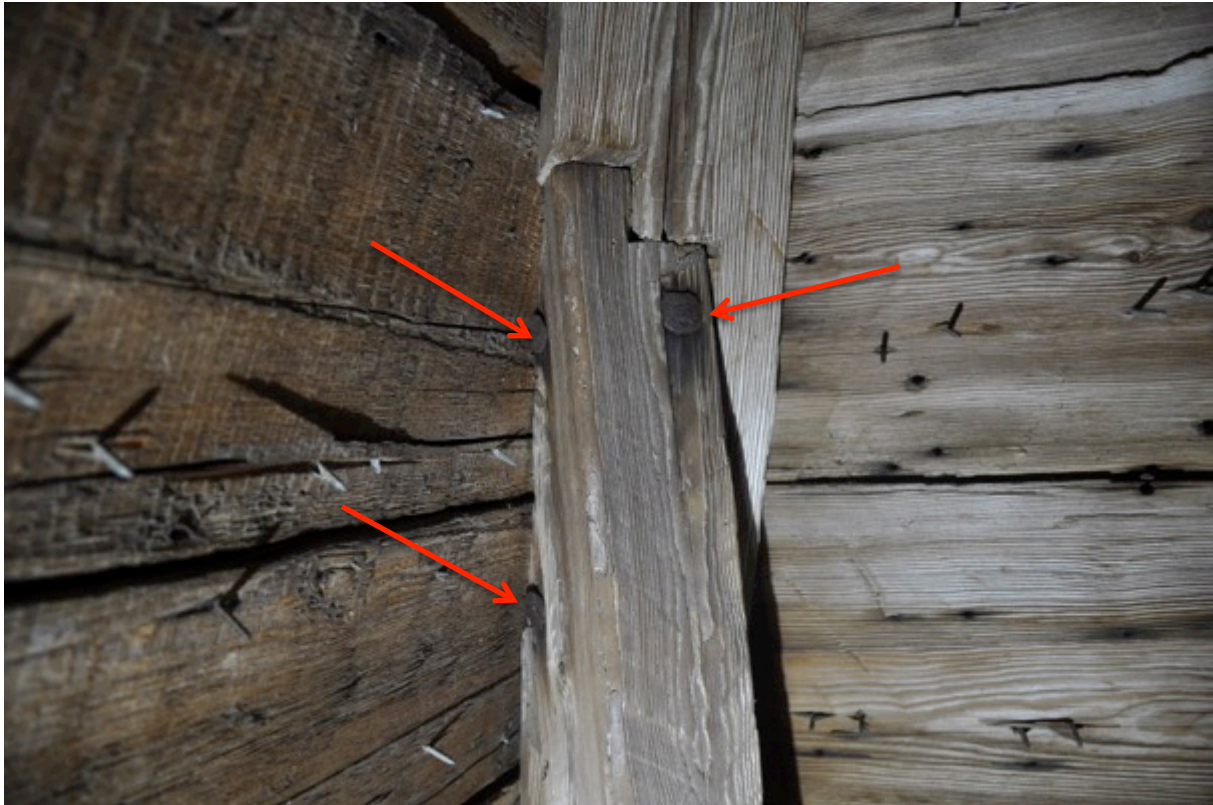
Som låsning av knutpunkterna förekommer både spik.....

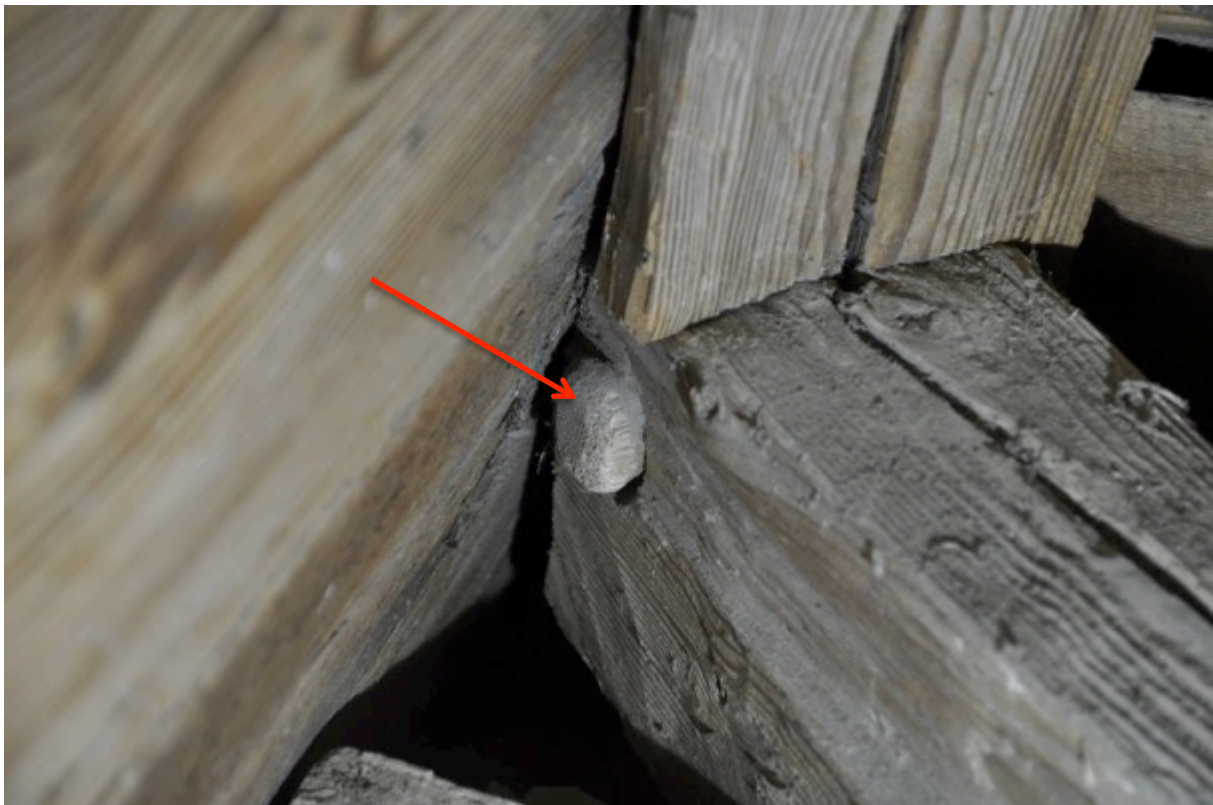
...och fint täljda trädymlingar.
