# TIMMER- OCH TAKLAGNINGAR GUTENBERGSHUSET MARIESTAD 2017

Entreprenörer:  
TIMMERBJÖRN  
S.J. Bygghantverk & Byggnadsvård

2018-04-05

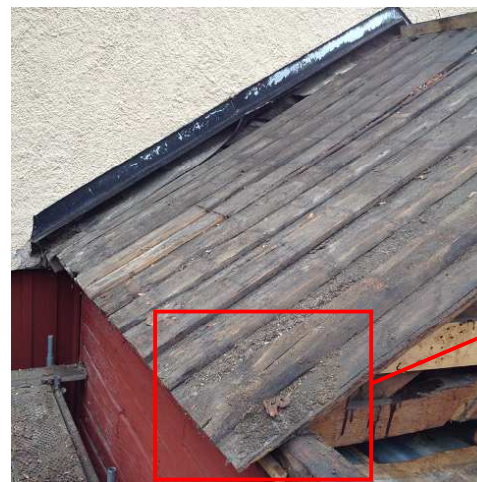
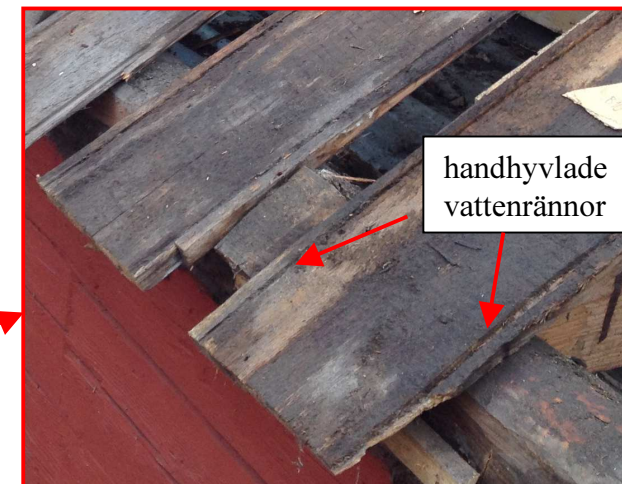
Det ursprungliga faltaket med handhyvlade vattrännor finns delvis bevarat. De är spikade med smidd spik inockåsen, sidoåsen samt i väggbandet. Tjockleken på faltaksbräderna varierar mellan 1" och 1½". Några av faltaksbräderna har förkolnade rester vilket visar spår från tidigare brand.

handhyvlade vattenrännor

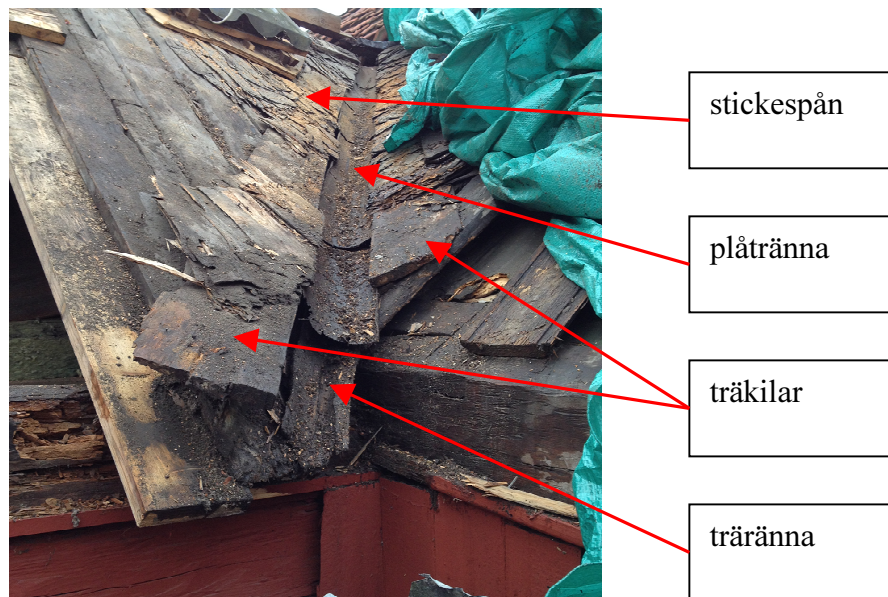
I ränn dalen mellan det nordliga och ostliga takfallet finns den ursprungliga ränn dalen kvar. Där faltaken möts ligger en ränna i trä vilken är urholkad i ovankant. På rännan ligger rännplåtar vilka är spikade i trä rännan. På var sida om trä rännan ligger huggna träkilar för att jämna till övergången mellan faltaket och ränn dalen. För att leda ut vatten som kommer under tegel pannorna till ränn dalen har minst 4 lager med stickespån spikats ovanpå faltaket och trä kilarna.

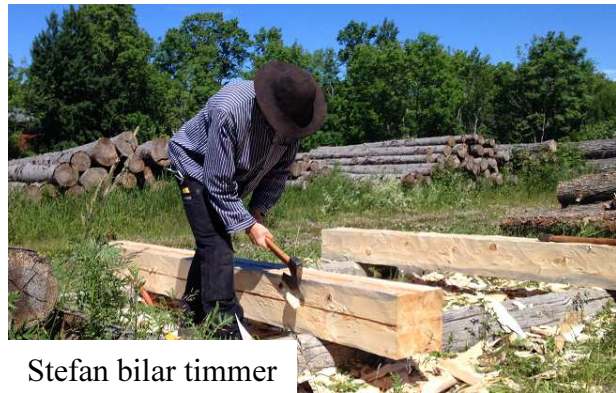
Stefan bilar timmer

Rötskadat timmer ersattes med furutimmer med högre andel kärna (rötskydd) än befintligt. Stockarna som köptes in hade sågad dimension 6". De bilades ned till 5" och fick därefter samma verktygsspår som befintliga stockar. Stockvarv tretton uppifrån var det första som lagningar utfördes på.

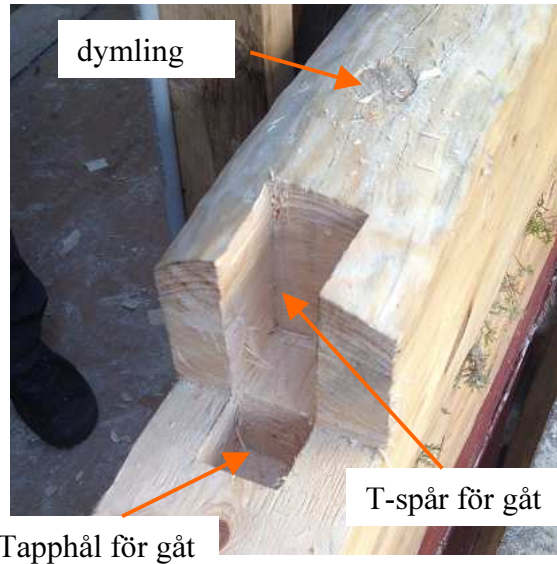
Tapphål för gåt

I fönsteröppningen placerades gåtar på var sida för att inte försvaga timmerväggen. Gåtarna har tvärsnittformen av ett "T" samt tappar i båda ändarna.

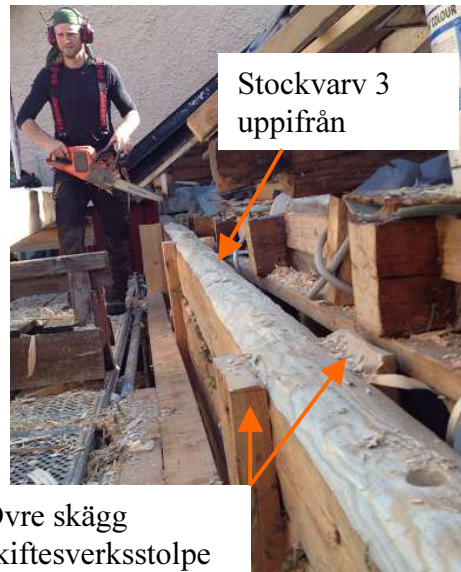
Övre skägg  
skiftesverksstolpe

Färdig timmervägg

För att behålla stabiliteten i timmerväggen valdes att montera två stycken skiftesverksstolpar. Stolparna tappas in i och omsluter stockarna i dess övre och nedre del, i detta fall i stockvarv tre och tretton. Omslutningen på skiftesverksstolparna kallas skägg.

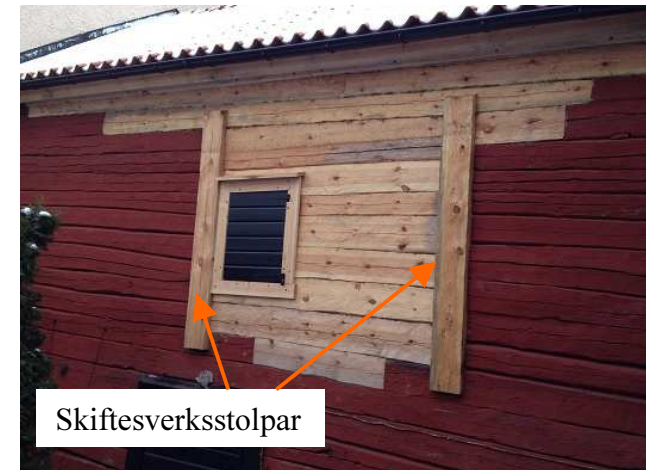
Skiftesverksstolpar

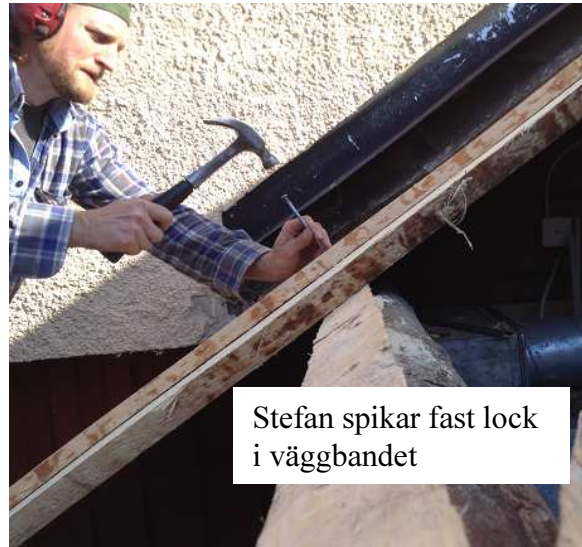
Stefan spikar fast lock i väggbandet

På övrig yta spikades ett nytt faltak. Som underbräder användes 1½" okantade furuplank och som lock 1" okantade furubräder.

Spik som användes var 6" och 5" klippspik. Faltaket spikades inockåsen, sidoåsen och i väggbandet.

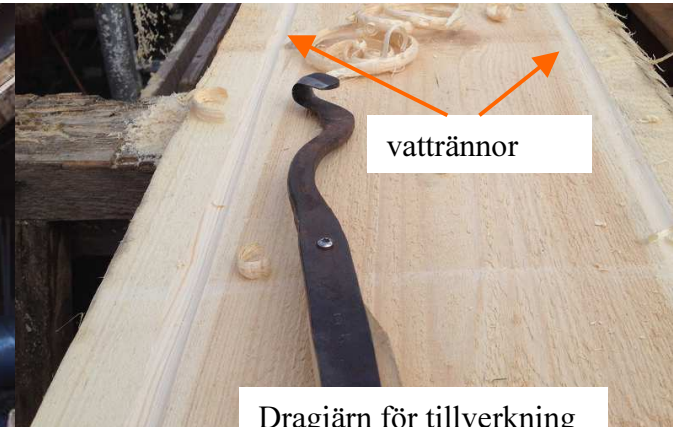
Dragjärn för tillverkning av vattrännor

Alla nya underbräder har fått hyvlade vattrännor längs med varje kant, precis som de ursprungliga.

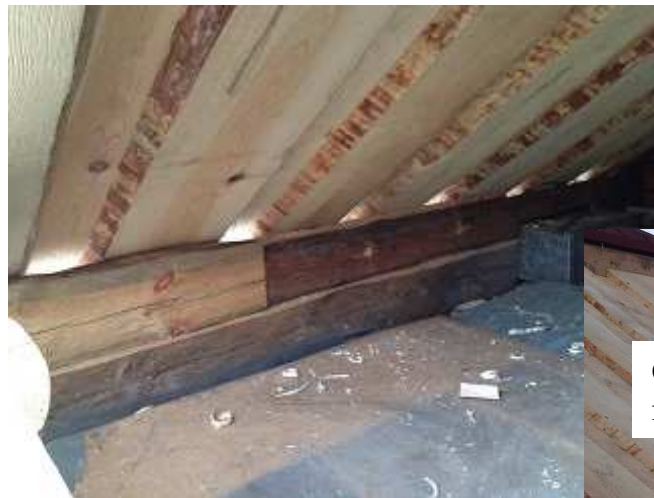
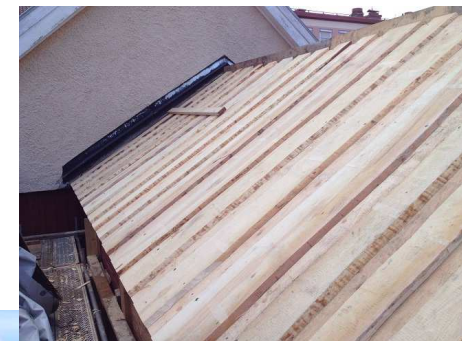
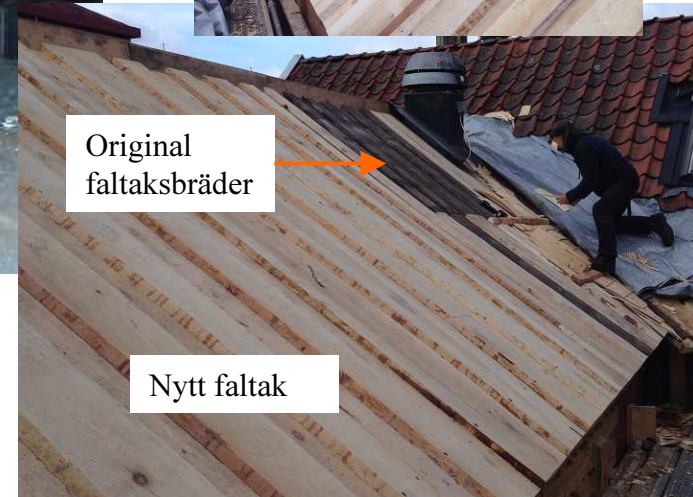
Original faltaksbräder

Nytt faltak

Ett område med original faltaksbräder finns bevarat strax öster om ventilationshuven. Här syns även spår av en tidigare brand på några faltaksbräder.
