Bengt Bygdén & Jörgen Rånge
30 oktober 2018

Hantverksrapport

Bredsäter kyrka

Syllrenovering

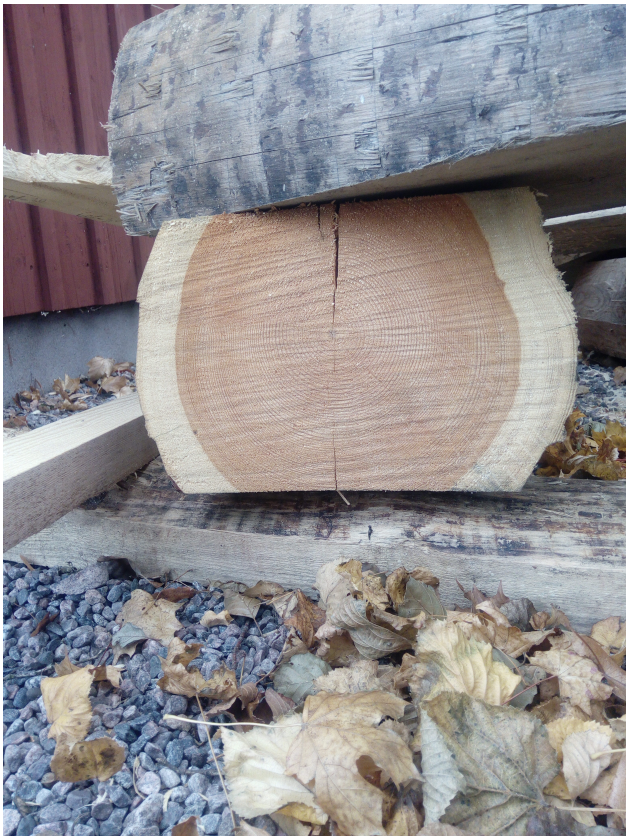
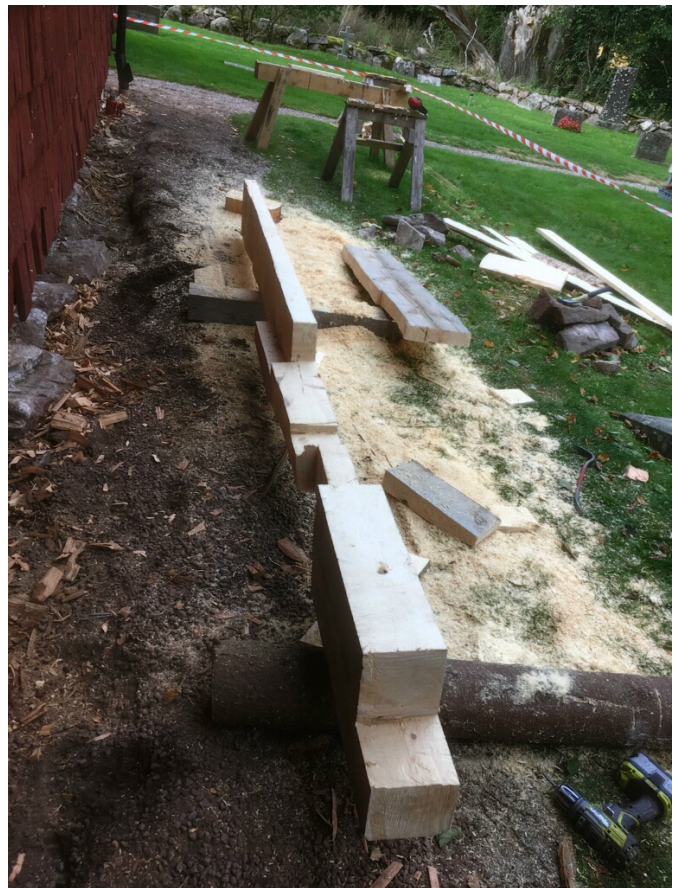
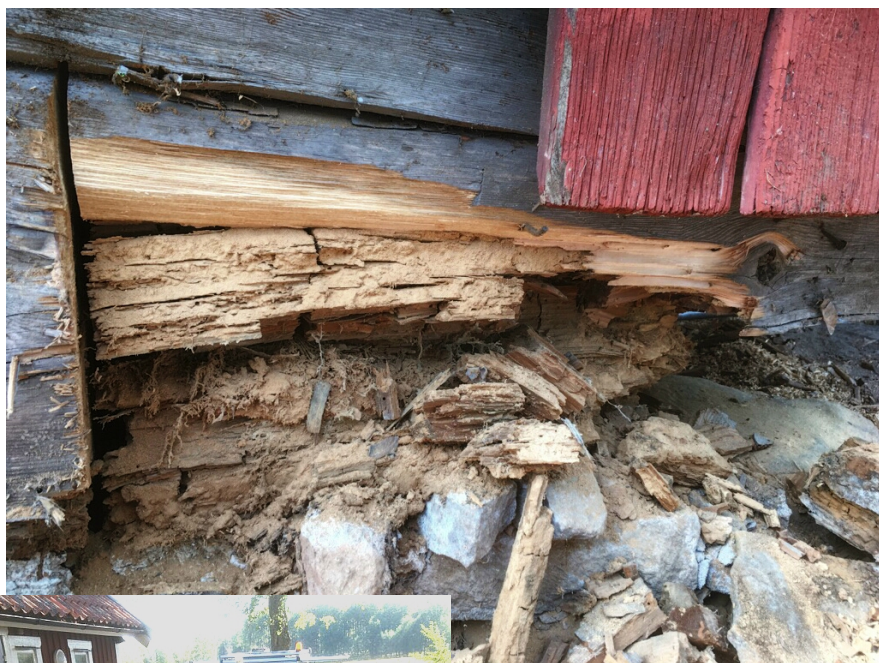
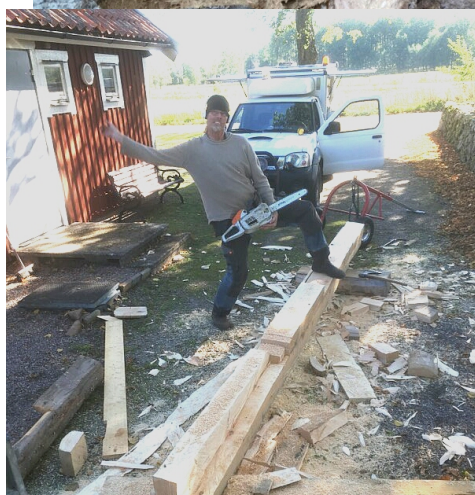
Skadeinventeringen som gjordes innan arbetet började tydde på skador på de streckade områdena på skissen. De svarta områdena på skissen är ytterligare skadat timmer som fick bytas ut. Lagningarna är utförda så att rötangripet timmer har avlägsnats och nytt timmer ersatt som hel eller halvsulningar. Dessa har dymlats fast. Virket är mogen kärnrik fura från Locketorp och Fägre.

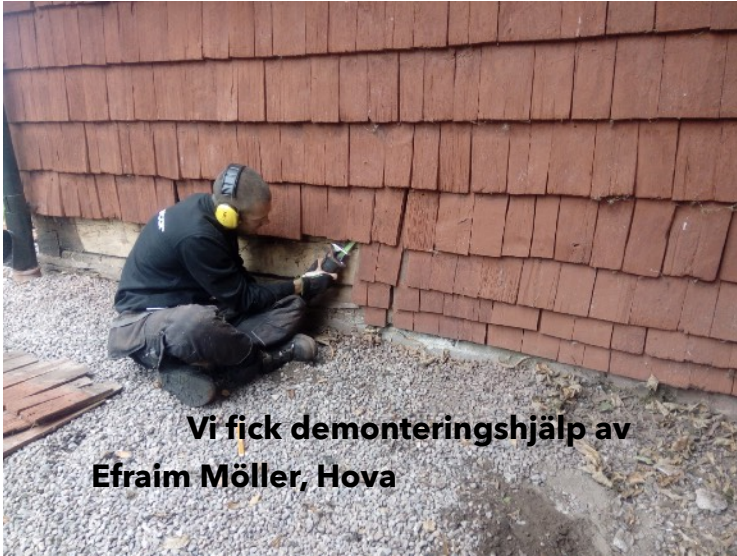
Spånen demonterades och märktes upp för återmontering. Många spån är originalspån från sent 1600-tal som varit demonterade och vända och återspikade. De äldsta spånen är uttagna med stående årsringar i furu och ekkärna.

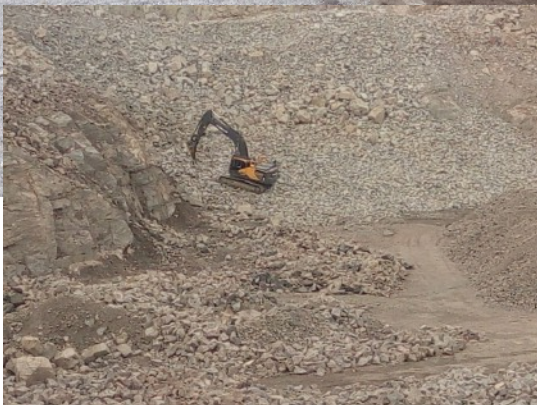
På det lokala stenbrottet fanns gott om granit.

Efter timmerlagningarna återbyggde vi grunden med kallmurad granit som vi kompletterade med sten från det lokala stenbrottet. Vi monterade nätförsedda ventilöppningar i järn i grunden för att öka ventilationen.
