# Hantverksrapport

TUNARPS TORN 2019

## TUNARPS TORN

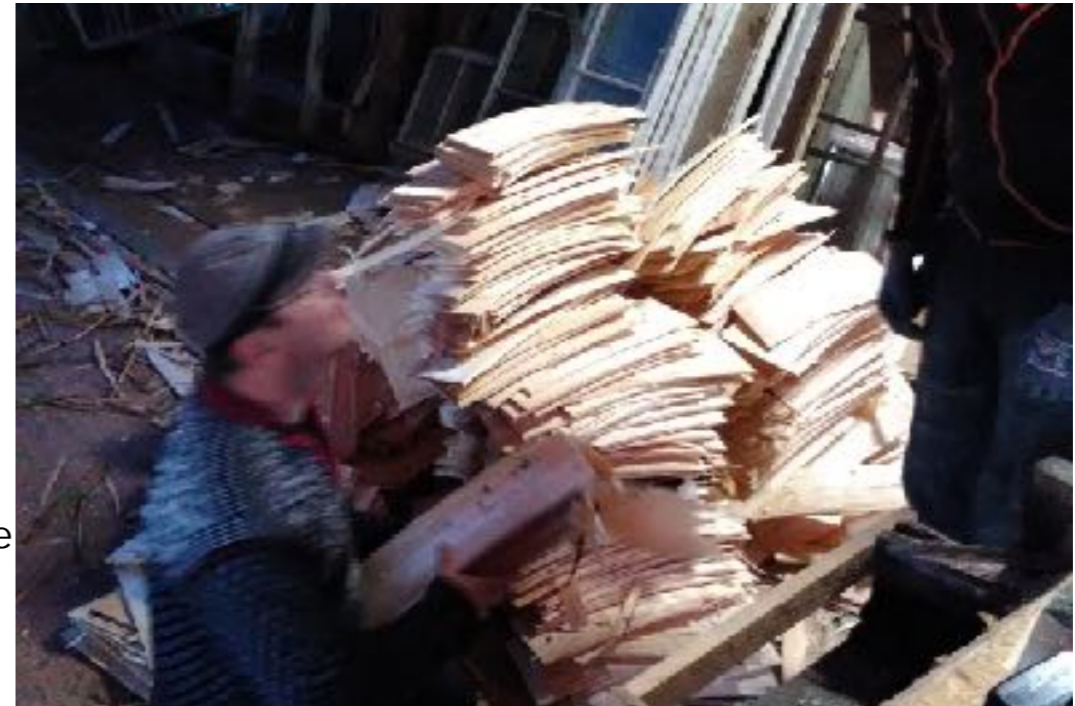
*Jörgen Rånge med en hög särdeles goda spån.*

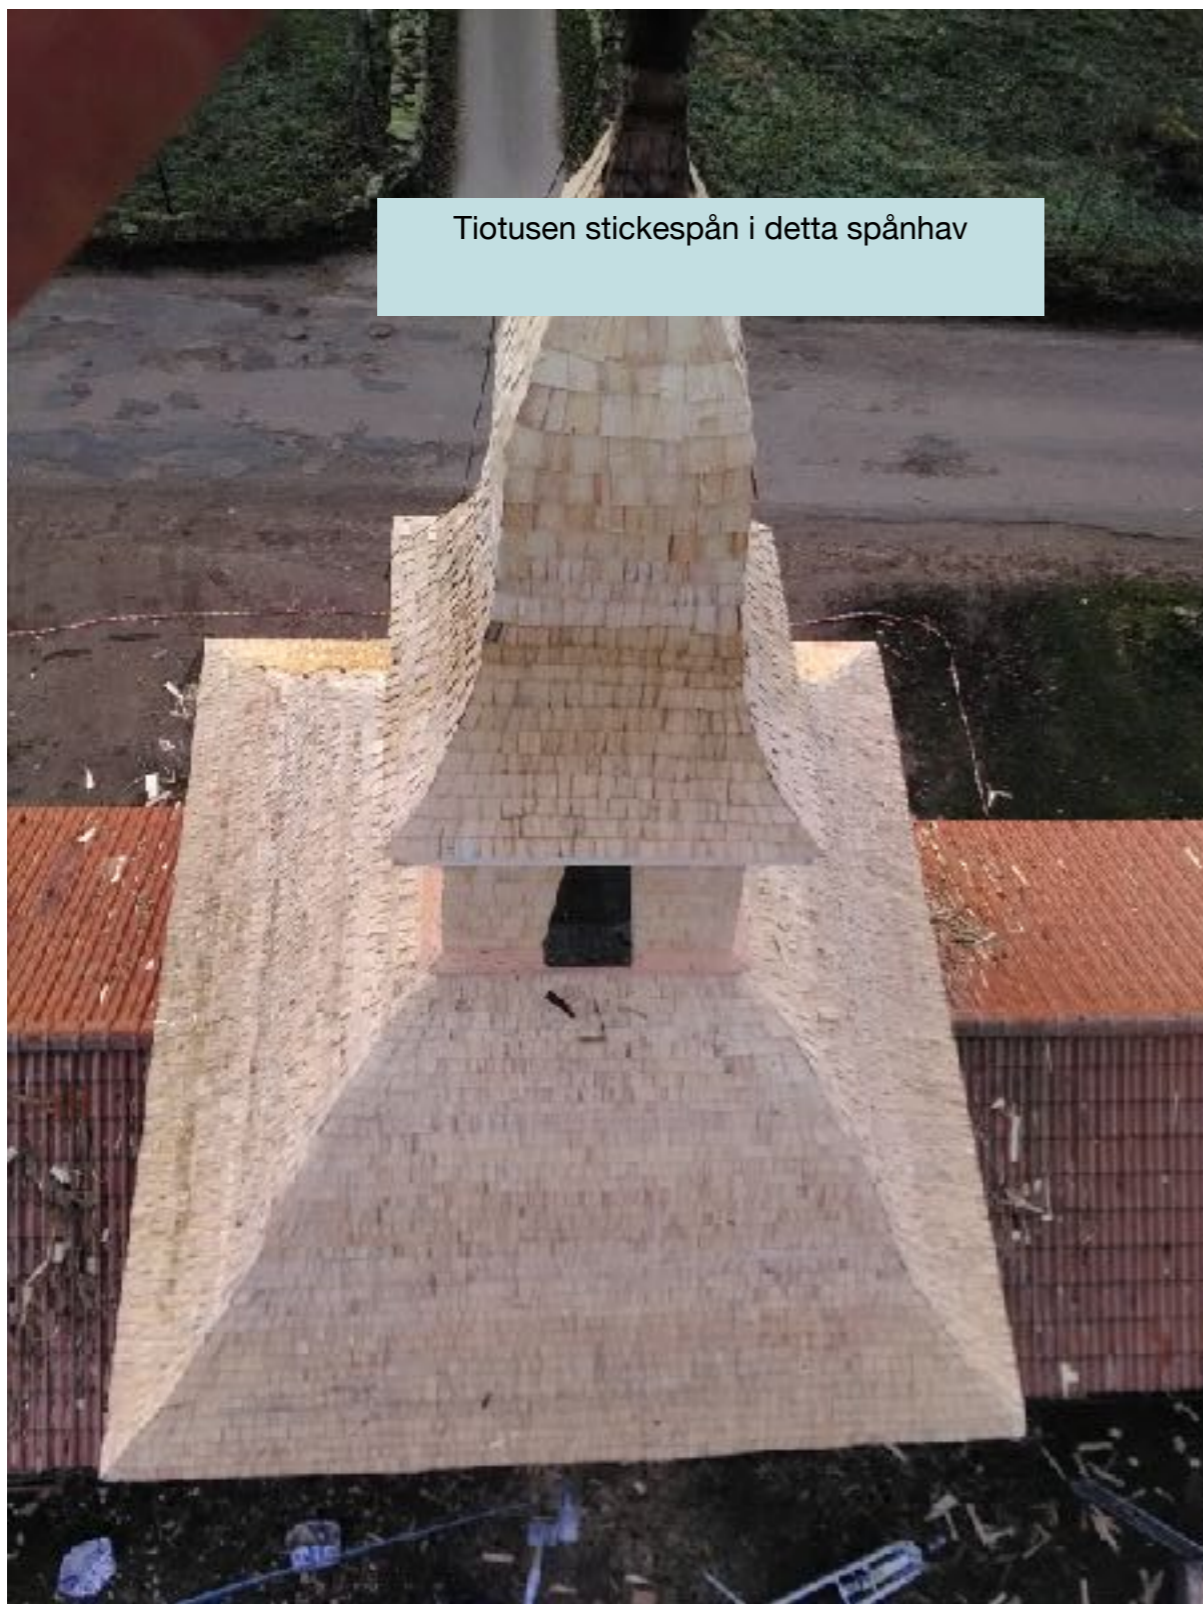
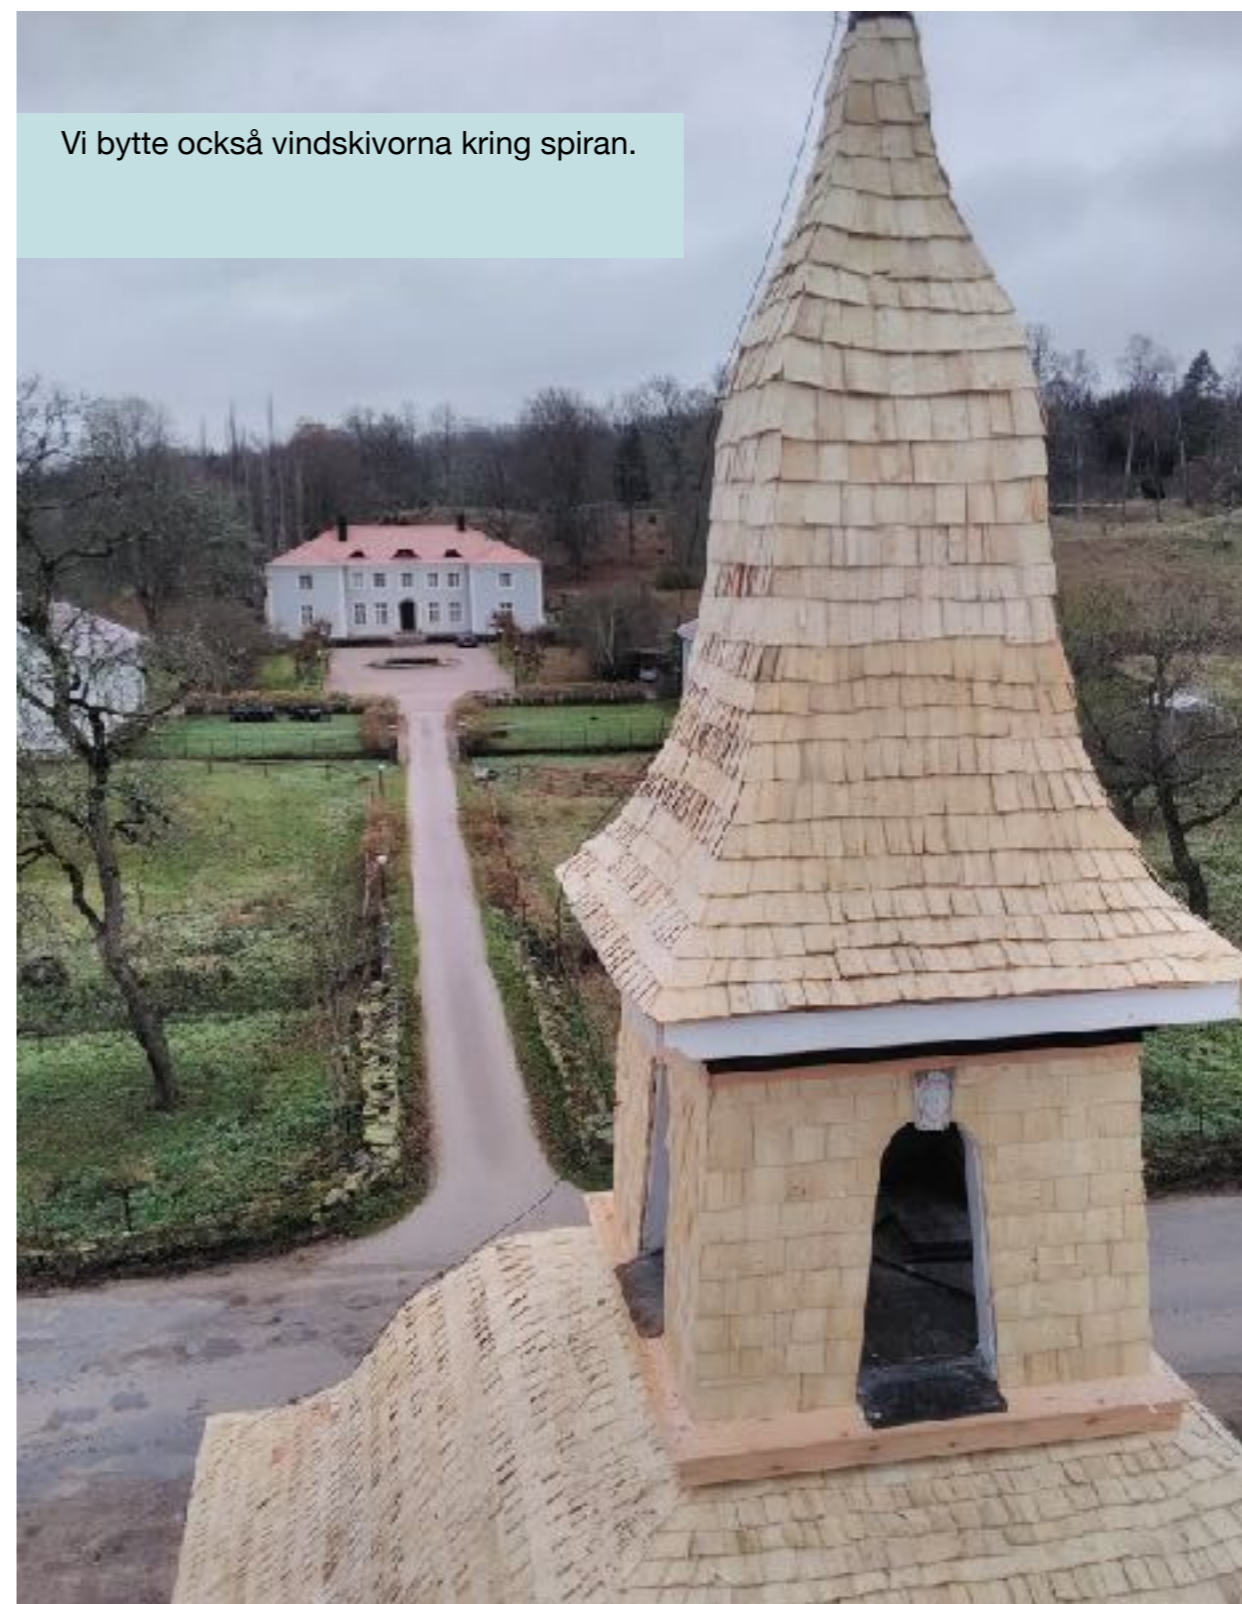
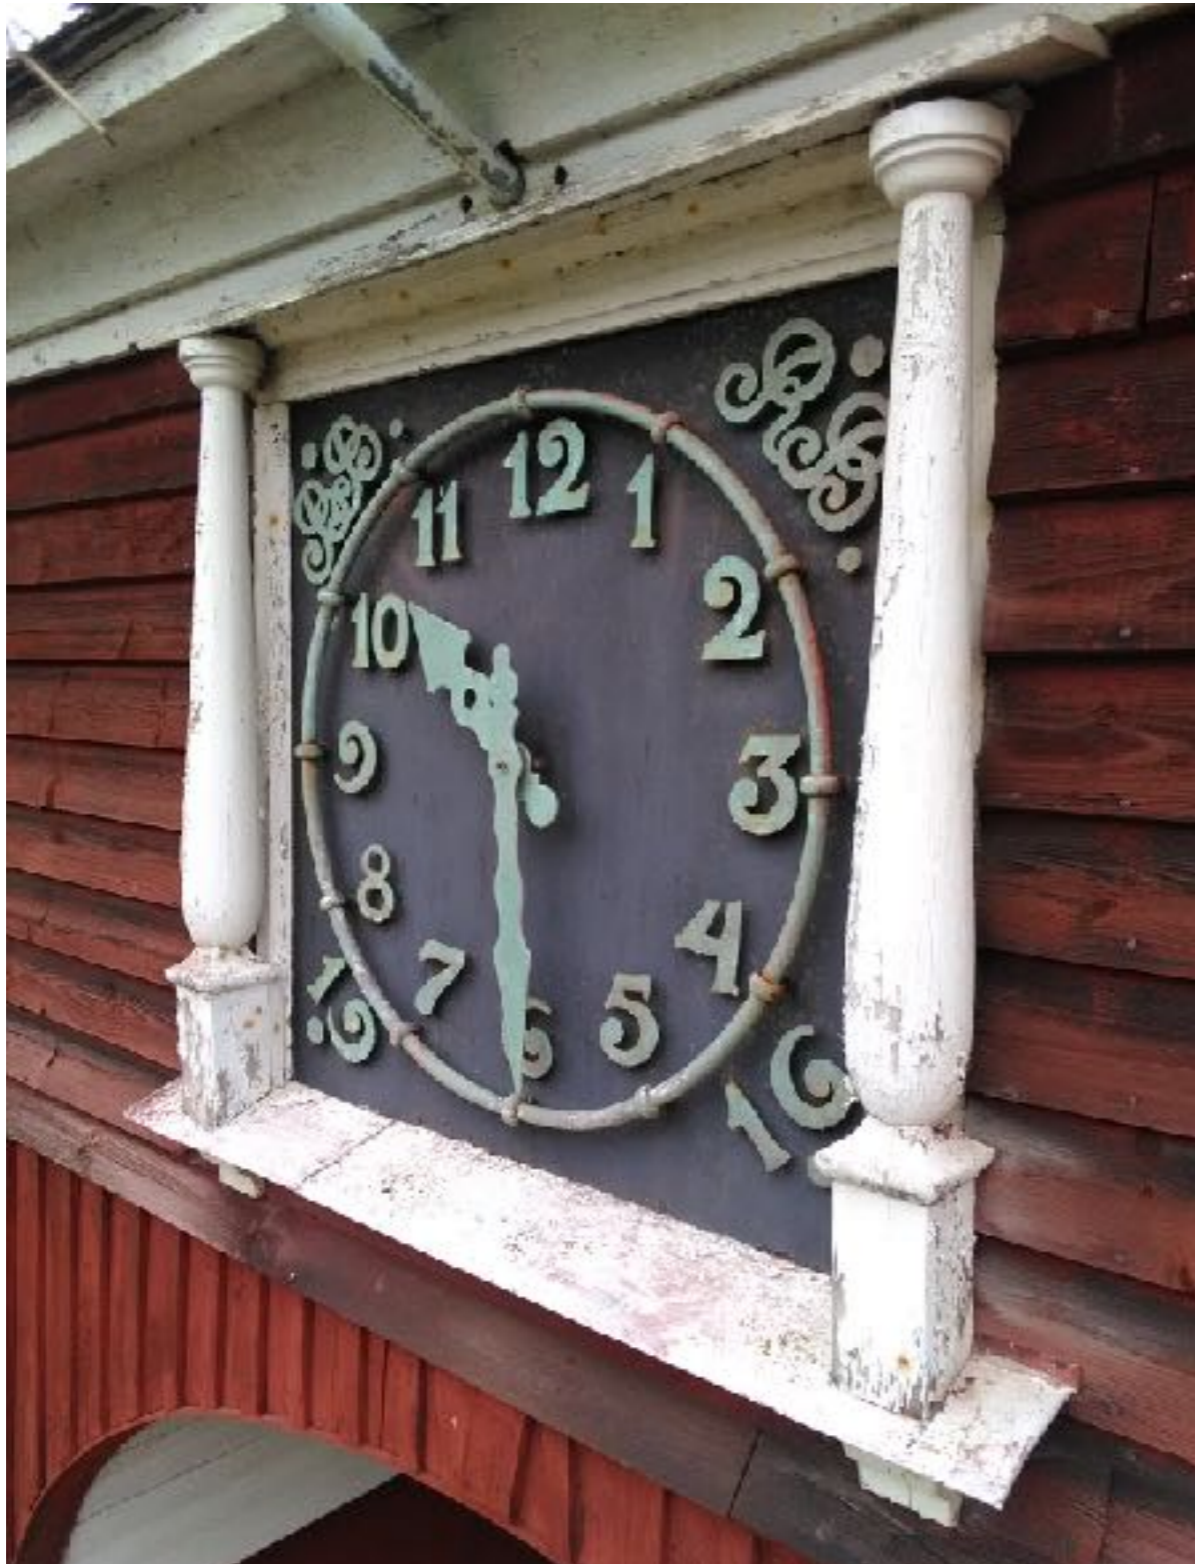
Urtavlan på Tunarps torn, eller borde vi kalla det för Betsy och Richard Bäckstöms torn? Deras initialer finns iallafall kvar och tornet kan fira sin 104 årsdag under nytt tak.
