Vinäs slott

Rapport från seminarium om
byggnadskonstruktion och tillgänglighet

Vinäs slott, Västra Ed, Västerviks kommun, Kalmar län, Småland

Byggnadsantikvarisk rapport oktober 2019

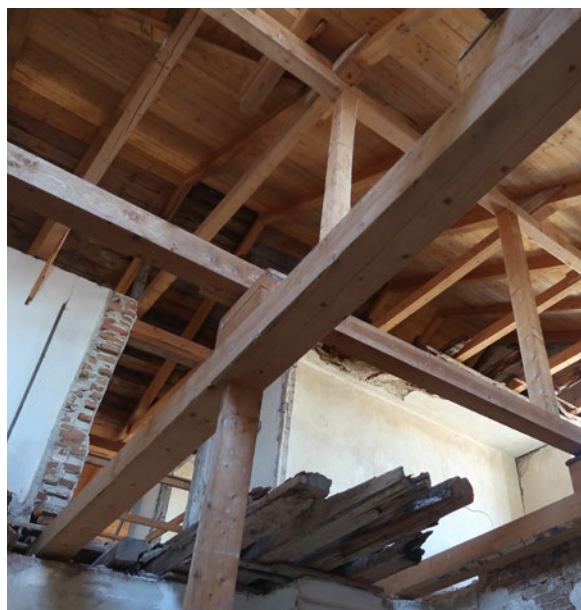
I rum 218 finns en stötta av trä som är olämpligt placerad. Den står ungefär mitt i rummet och tar tyngd från byggnadens södra takfall. Vid kontrollmätning och jämförelse med planritningen för bottenvåningen framgick att stötтан inte står rakt över en mellanväg utan belastar det redan svårt vittringsskadade takvalvet över rum 111. Punkten antas ligga någon decimeter åt öster från mellanväggen mellan rum 111 och 112.

Stötтан tar tyngd från det södra takfallet.

Vid seminariet diskuterades två åtgärder för att lösa problemet med stötтан. För rum 218 framhöll Laine Montelin att den lodräta trästötтан mitt i rummet borde ersättas av två snedställda stöttor, så att trycket istället fördelas åt sidorna. För rum 111 föreslogs en kompletterande ny stötта/pelare rakt under stötтан i rum 218. Om den av Montelin föreslagna åtgärden i rum 218 genomförs finns det dock ingen anledning att samtidigt tillföra en ny stötта i rum 111, i alla fall inte i det läge som just beskrivits.

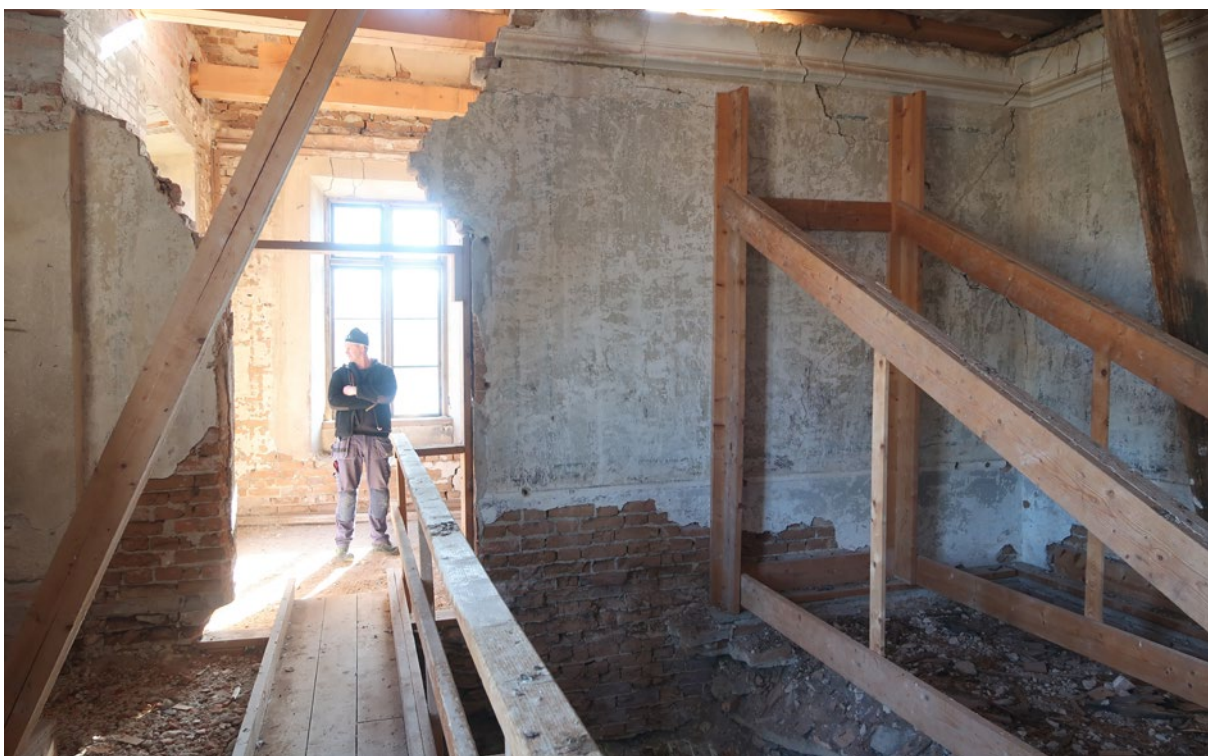
Under perioden av förfall fram till 1990-talets re-
novering uppstod allra störst skador i byggnadens
sydvästra del. Här har ras gjort att det finns hål i
alla tre mellanbjälklagen. Skadorna orsakades av
ett träd som växte inne i byggnaden.

Fotografi från rum 205 mot 206. Rakt fram i bild syns muraren Rikard Möller.

- Borttagning av alla lösa rasmassor (se Gene-
rella högt prioriterade säkringsåtgärder).
- Förstärkning med hjälp av en ny stålpelare
från golvnivå i rum 104 upp till den befintliga
takkonstruktionen.
- Förstärkning av det skadade takvalvet över
rum 105 med hjälp av en stålkonstruktion.
- Demontering av det tegel som belastar dörr-
karmen mellan rum 104 och 105. Alternativt
kan karmen förstärkas.
- Demontering av den spruckna och delvis ra-
sade väggen mellan rum 206 och 205.
- Upphängning av landgången över hålet i rum
205 i ovanförhängande balkar.

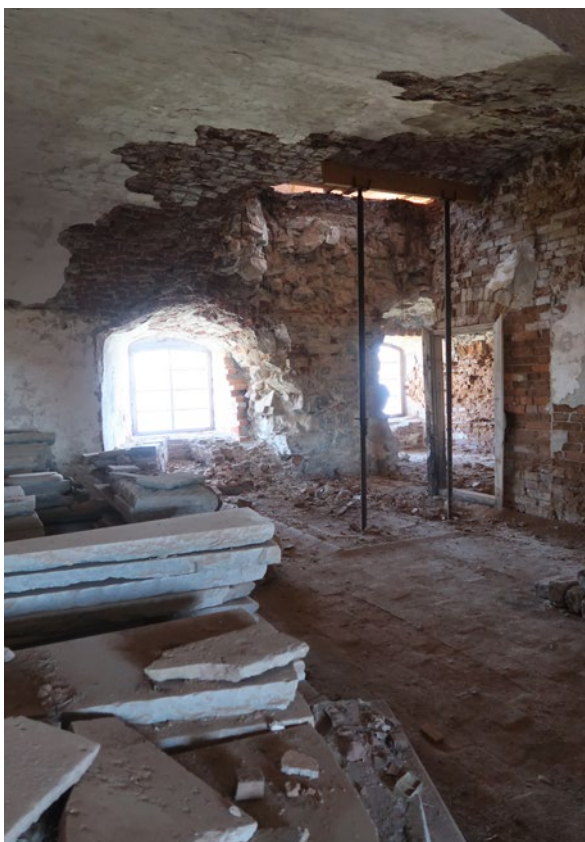
Rum 104 fotograferat mot sydväst. Rakt fram i bild syns hålet i bjälklaget mot rum 205.

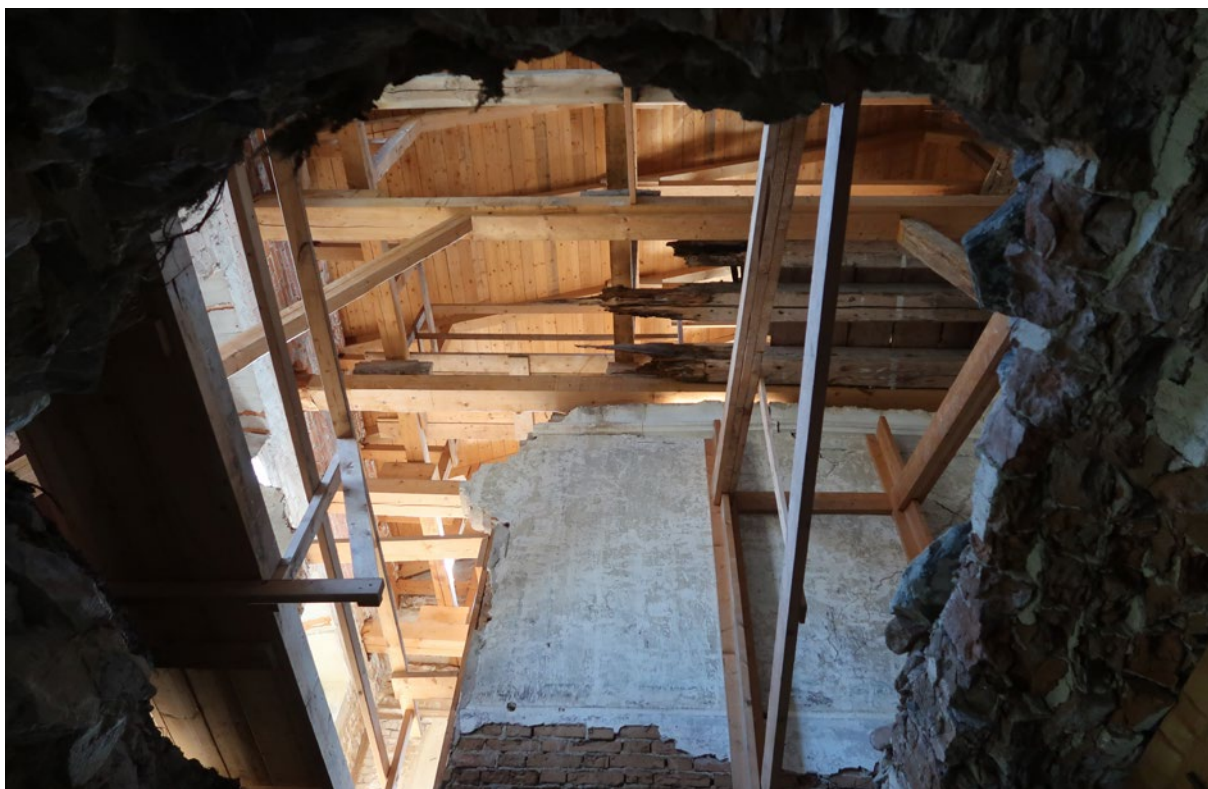
Fotografi genom hålet i bjälklaget över bottenvåningen, från rum 104 upp mot rum 205. Den putsade vita väggen är en mellanvägg mellan rum 205 och 206.

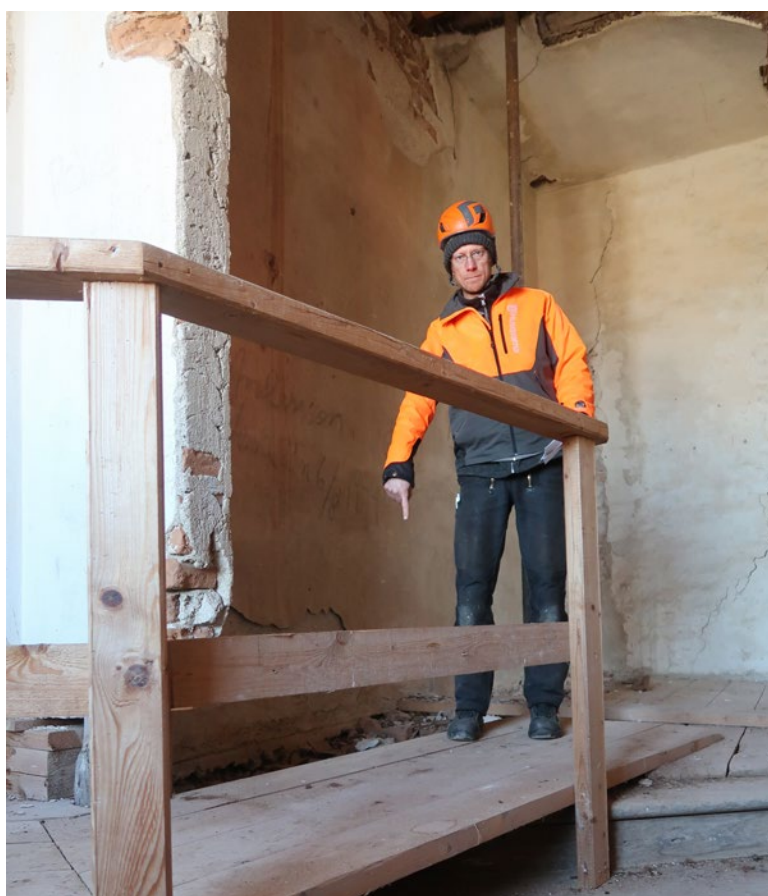
Rum 203. Mattias Hallgren visar var pelaren bör placeras.

En enklare och billigare lösning, som samtidigt ger en större påverkan på upplevelsen av hörnrummet, skulle vara att komplettera den befintliga konstruktionen med en pelare mitt i rummet.

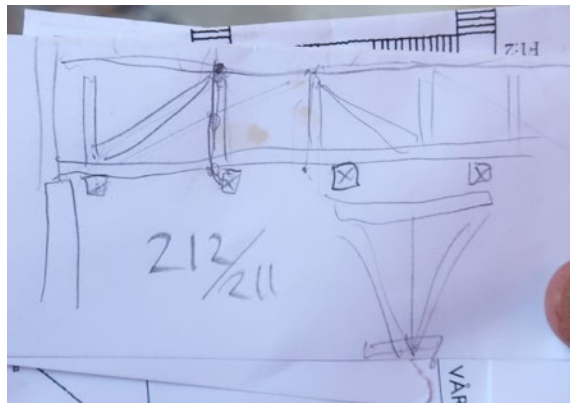
Skiss för rum 212 och 211 upprättad av Mattias Hallberg. Förslaget visar hur långstolen över de båda rummen bör fördes med snedsträvor. Till höger syns övre delen av den nya pelare som föreslås i 211.

På samma sätt som föreslagits för rum 212 bör den befintliga långstol som finns över rum 219 fördes med snedsträvor.
