St Maria klockstapel

Byte av syllkonstruktion 2020

TRADITIONSBÄRARNA.se

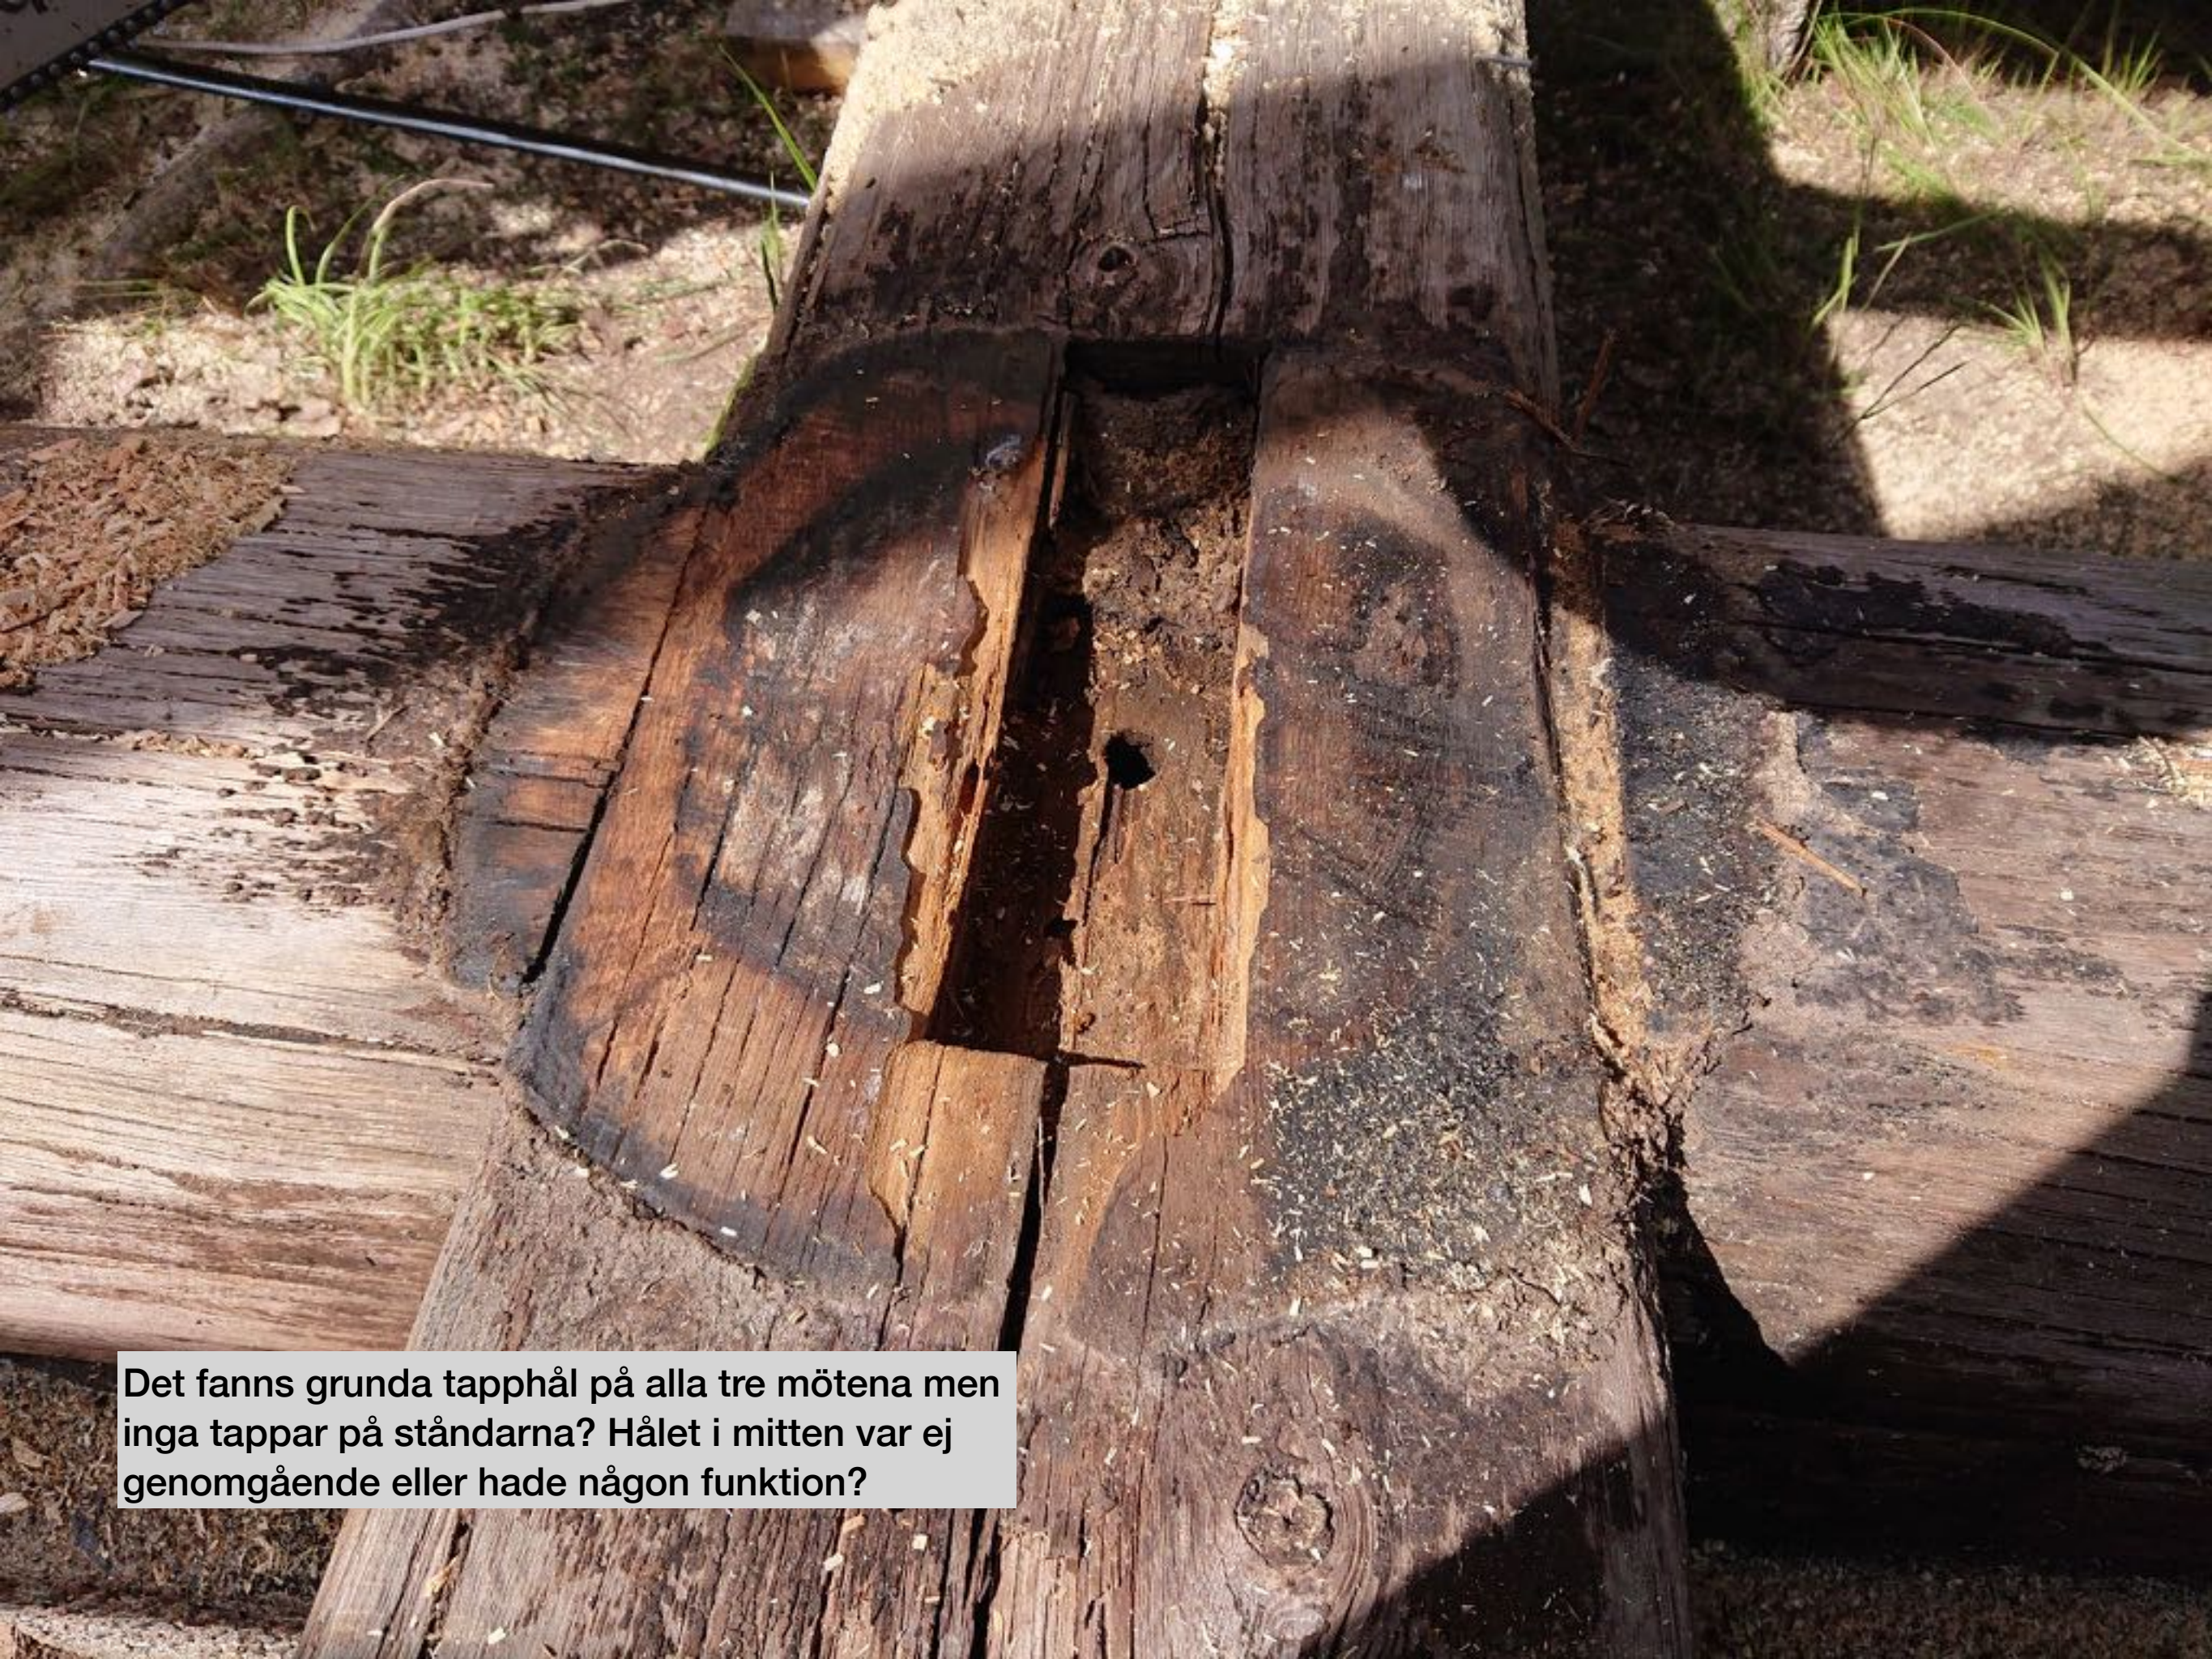
Det fanns grunda tapphål på alla tre mötena men inga tappar på ståndarna? Hålet i mitten var ej genomgående eller hade någon funktion?
