# PM - EKHAMMARS RAMSÅG

Demontering av vattenhjul, ränna samt renovering av stommens skador - Oktober 2020

Av Mattias Hallgren, Traditionsbärarna  
Timmerman, Hantverksforskare

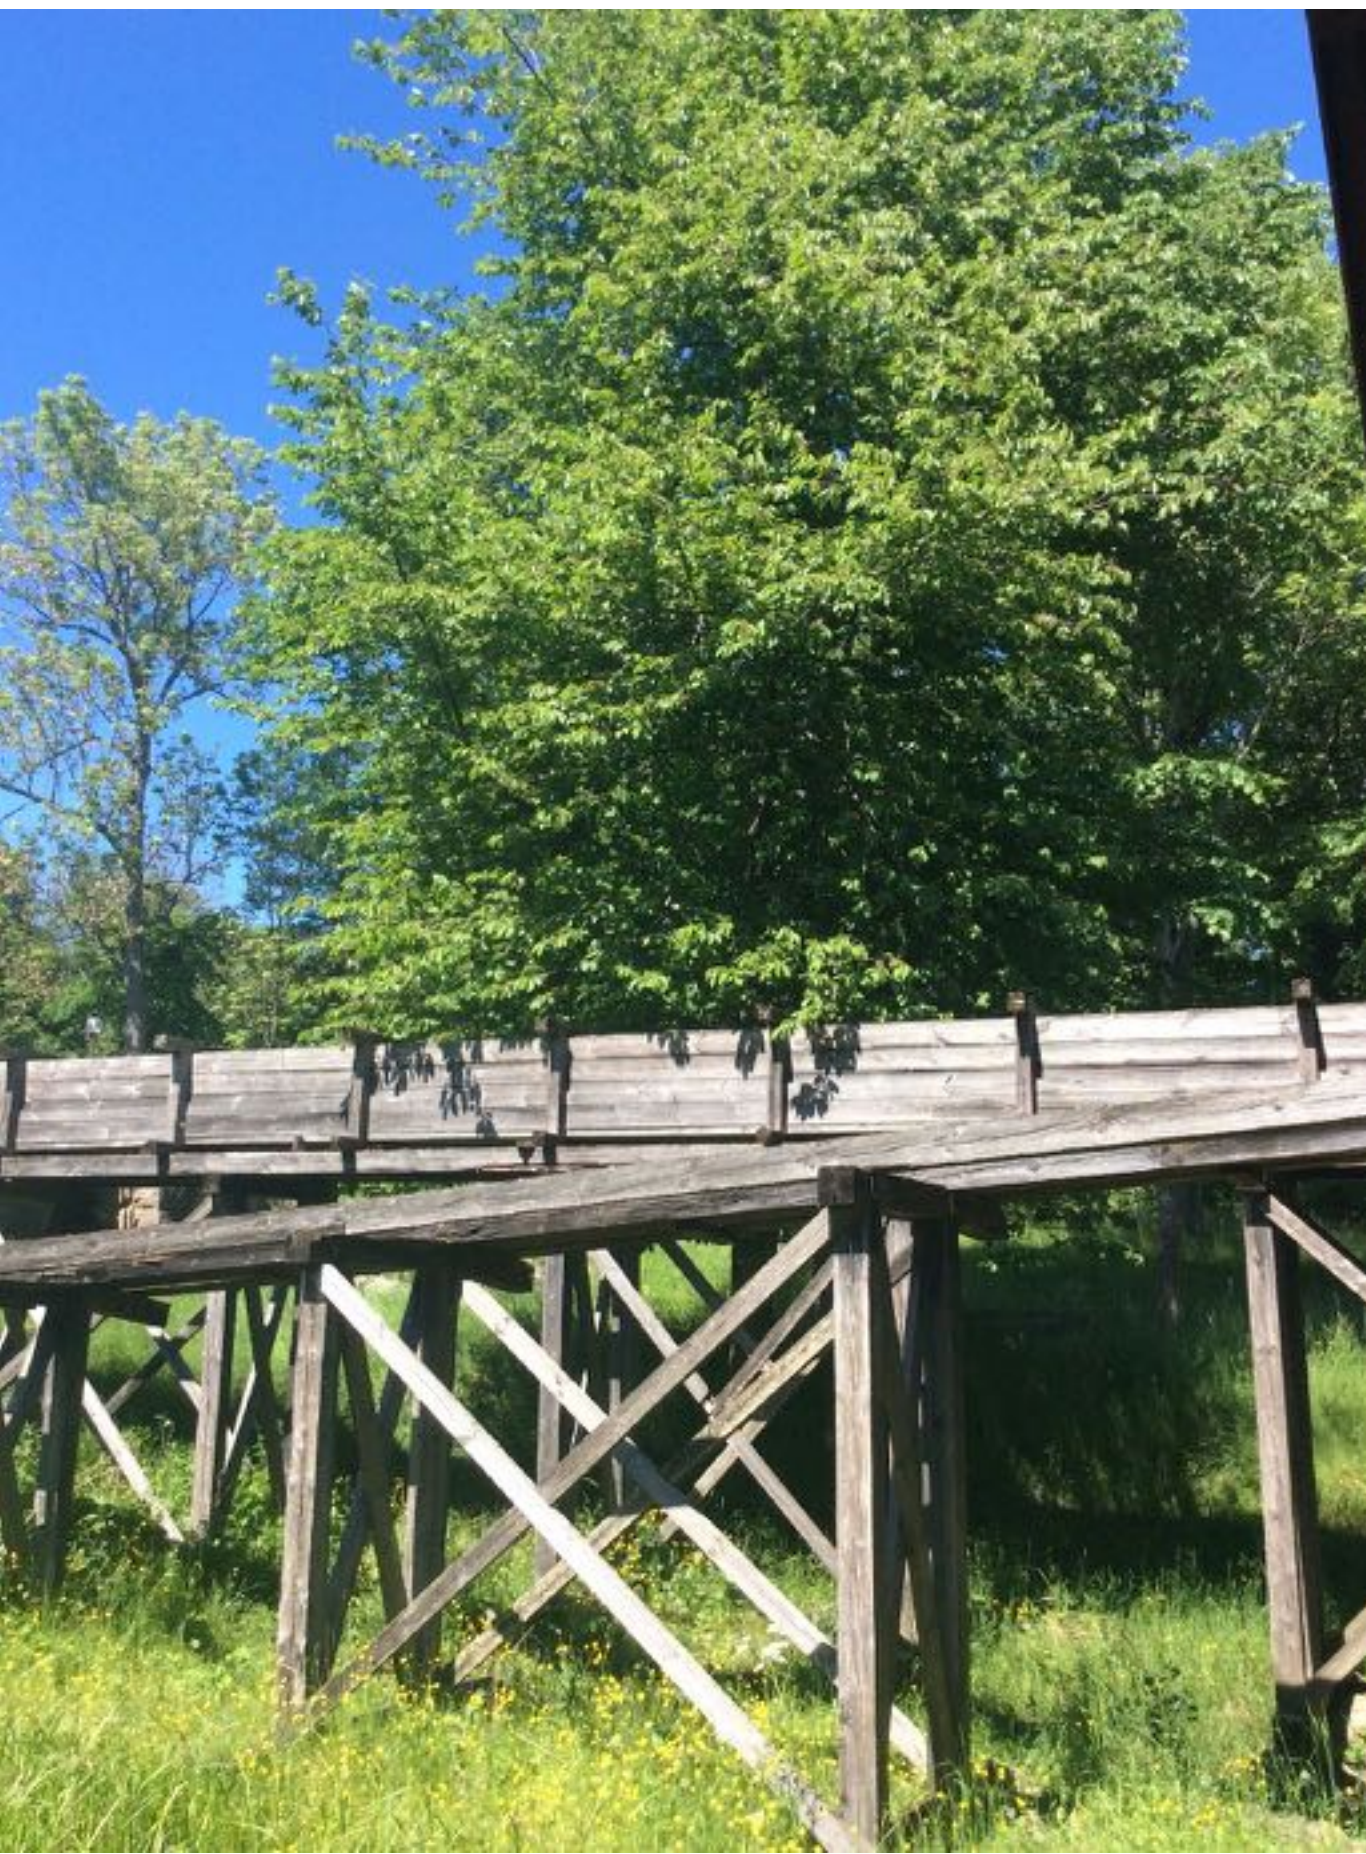
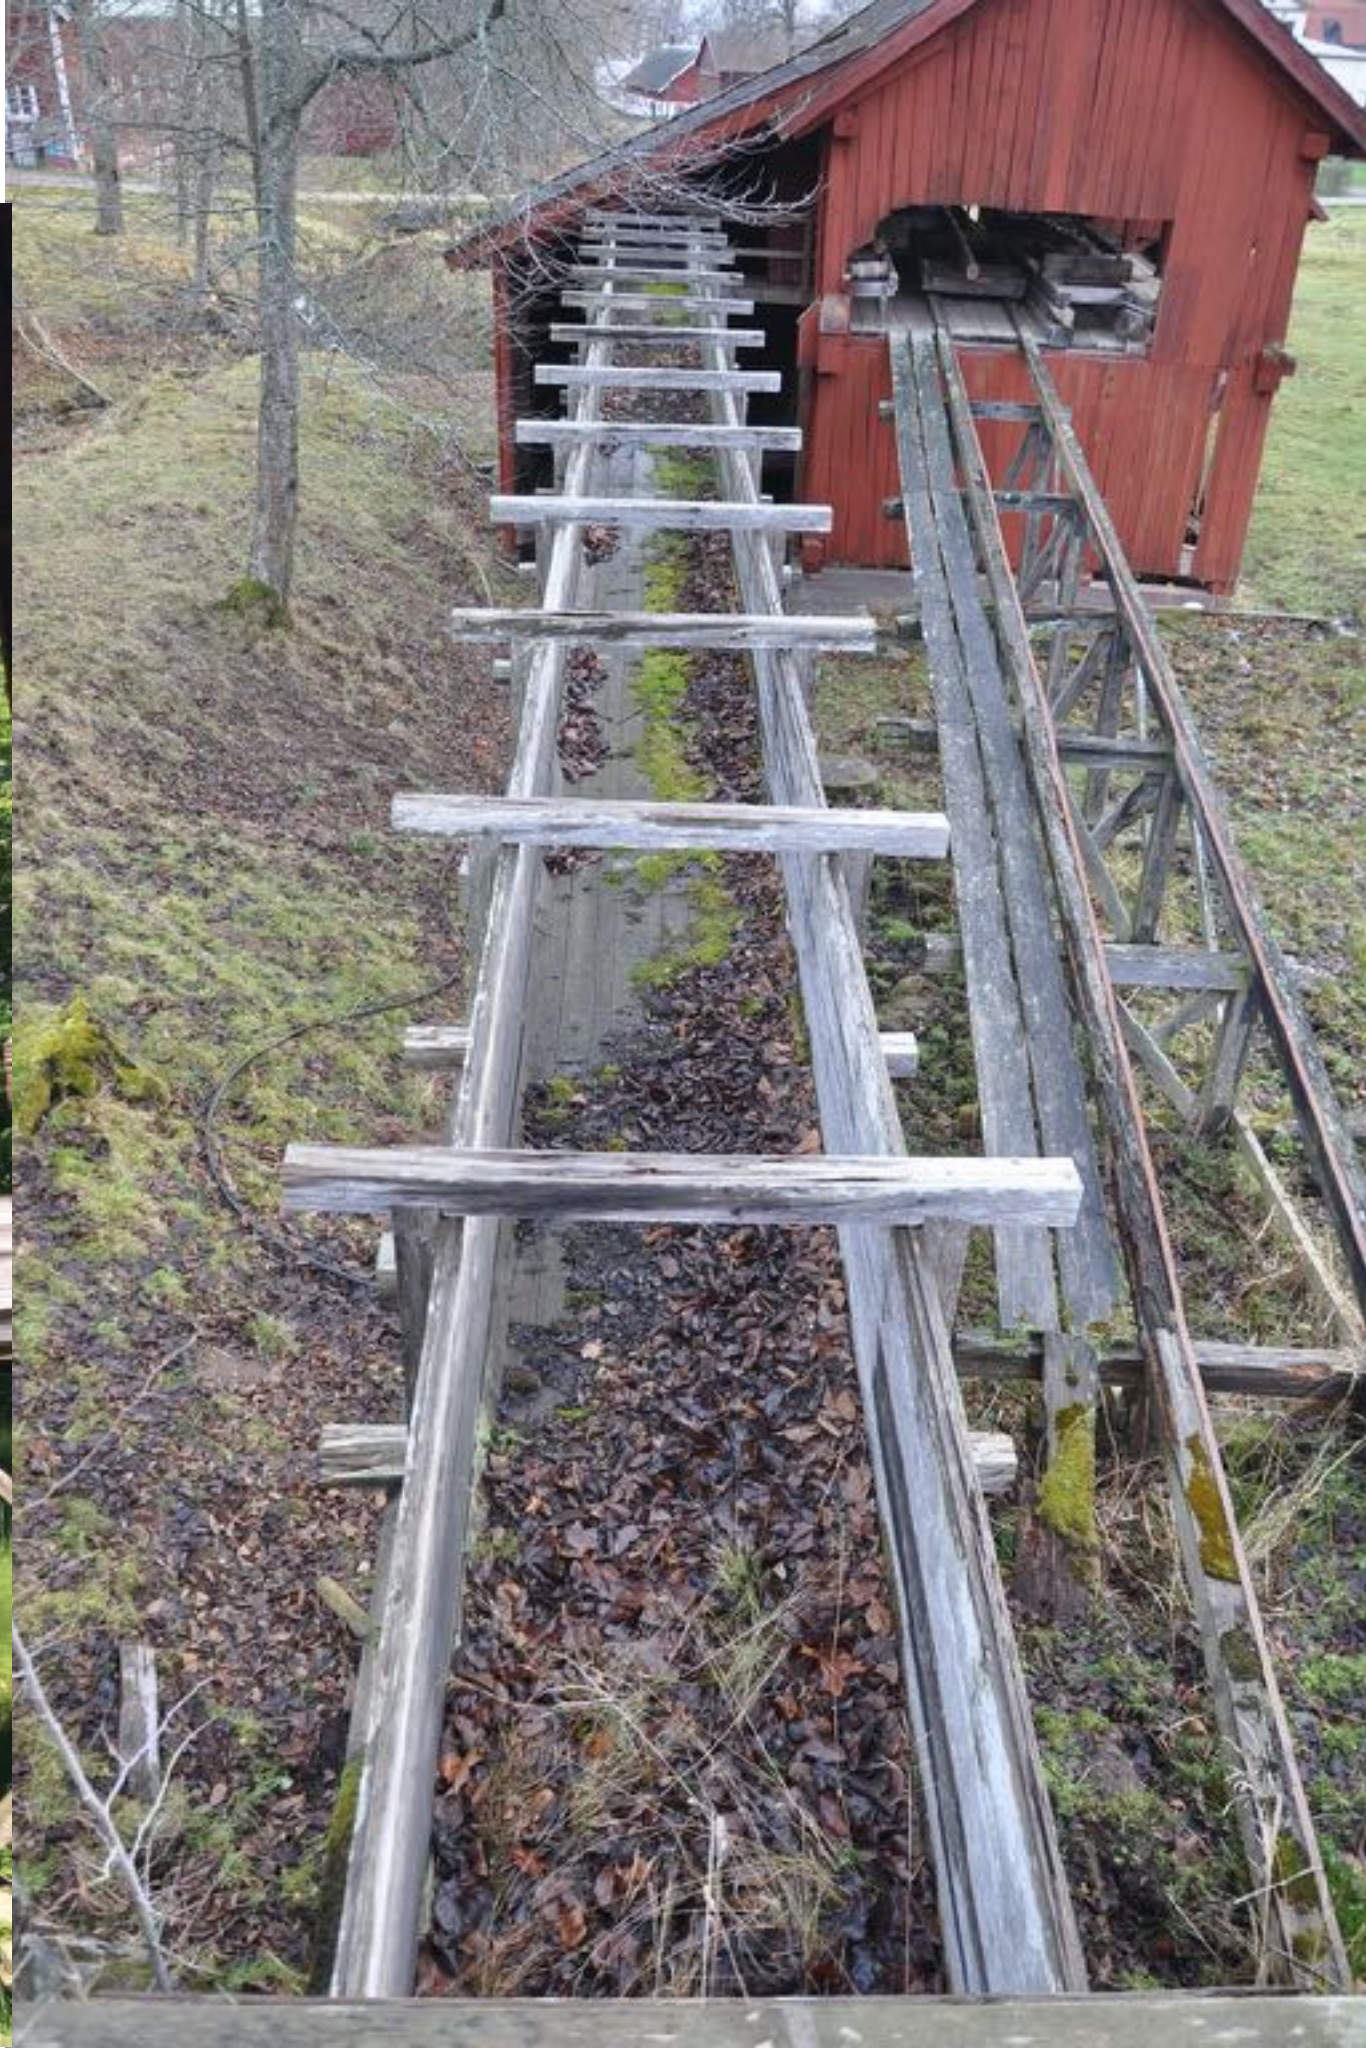
Arbetsmiljöverket på inspektion. De har synpunkter på nedfallande virkesdelar med rostiga spikar! Inte skönt att få i fötter och klövar.

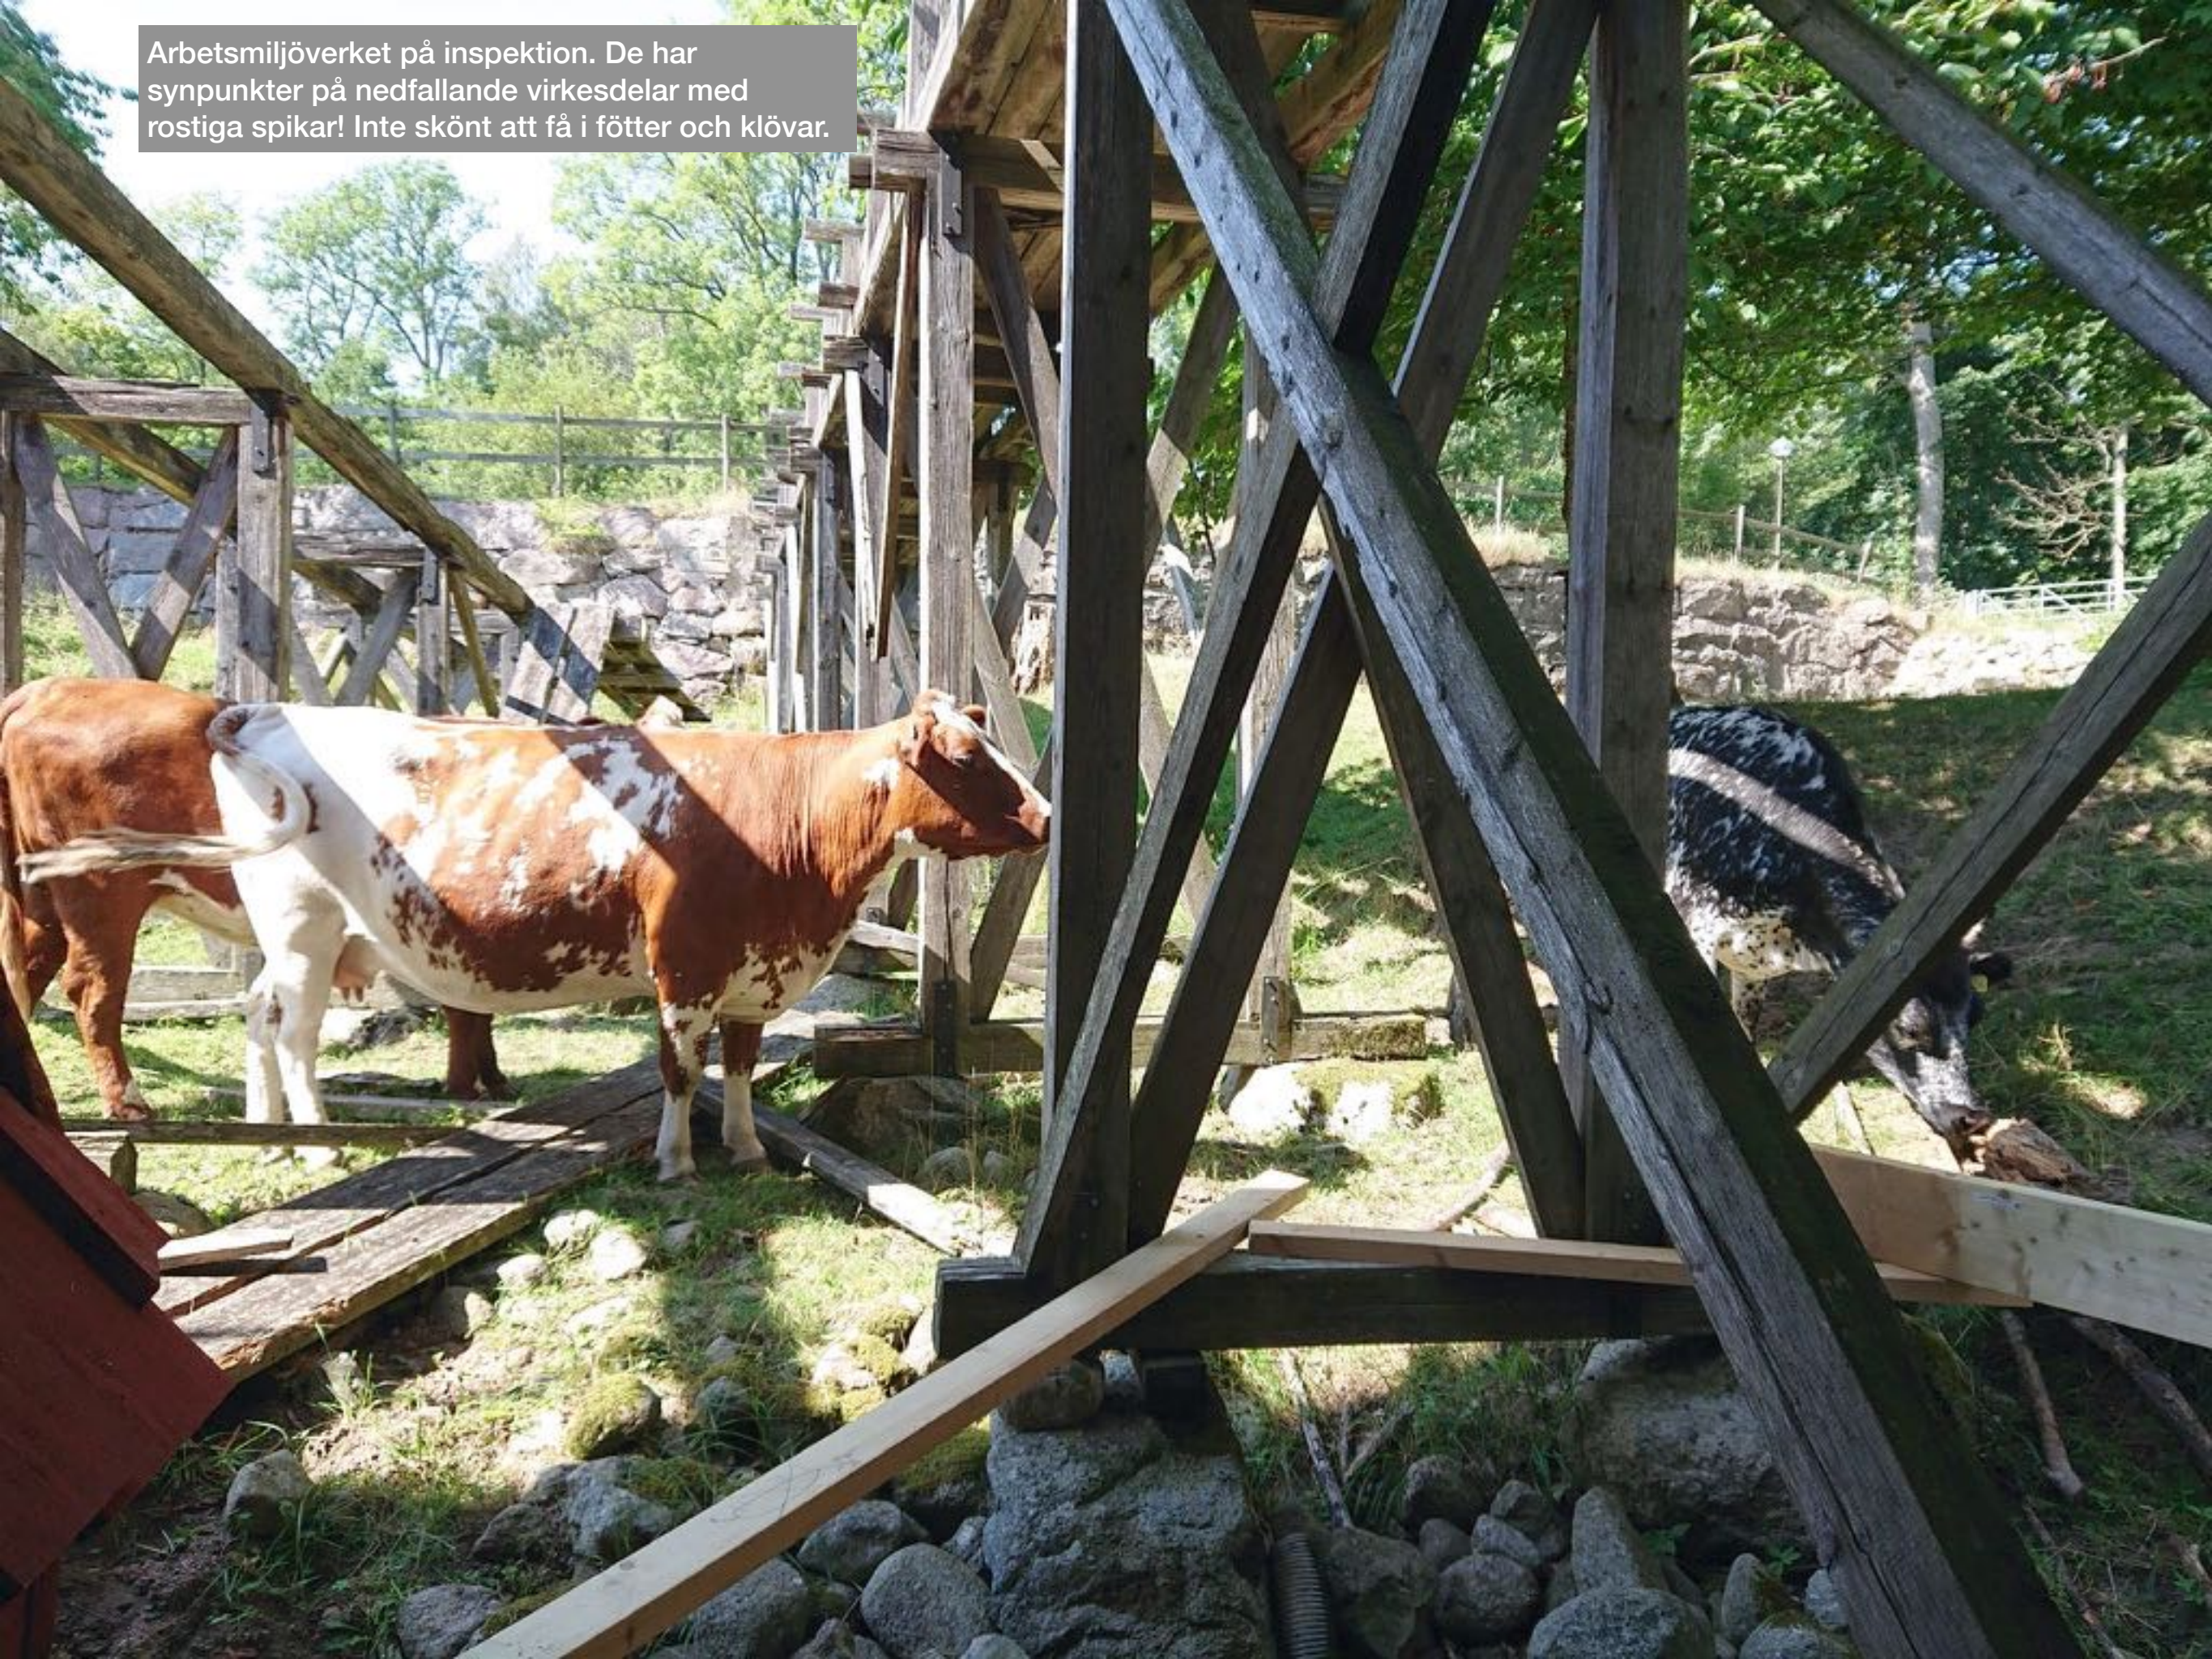
Först fick vi demontera vevstaken till sågramen från svänghjulet för att kunna snurra runt vattenhjulet utan belastning.

En plattform / landgång runtom hjulet sattes upp för att kunna arbeta säkert och ergonomiskt.

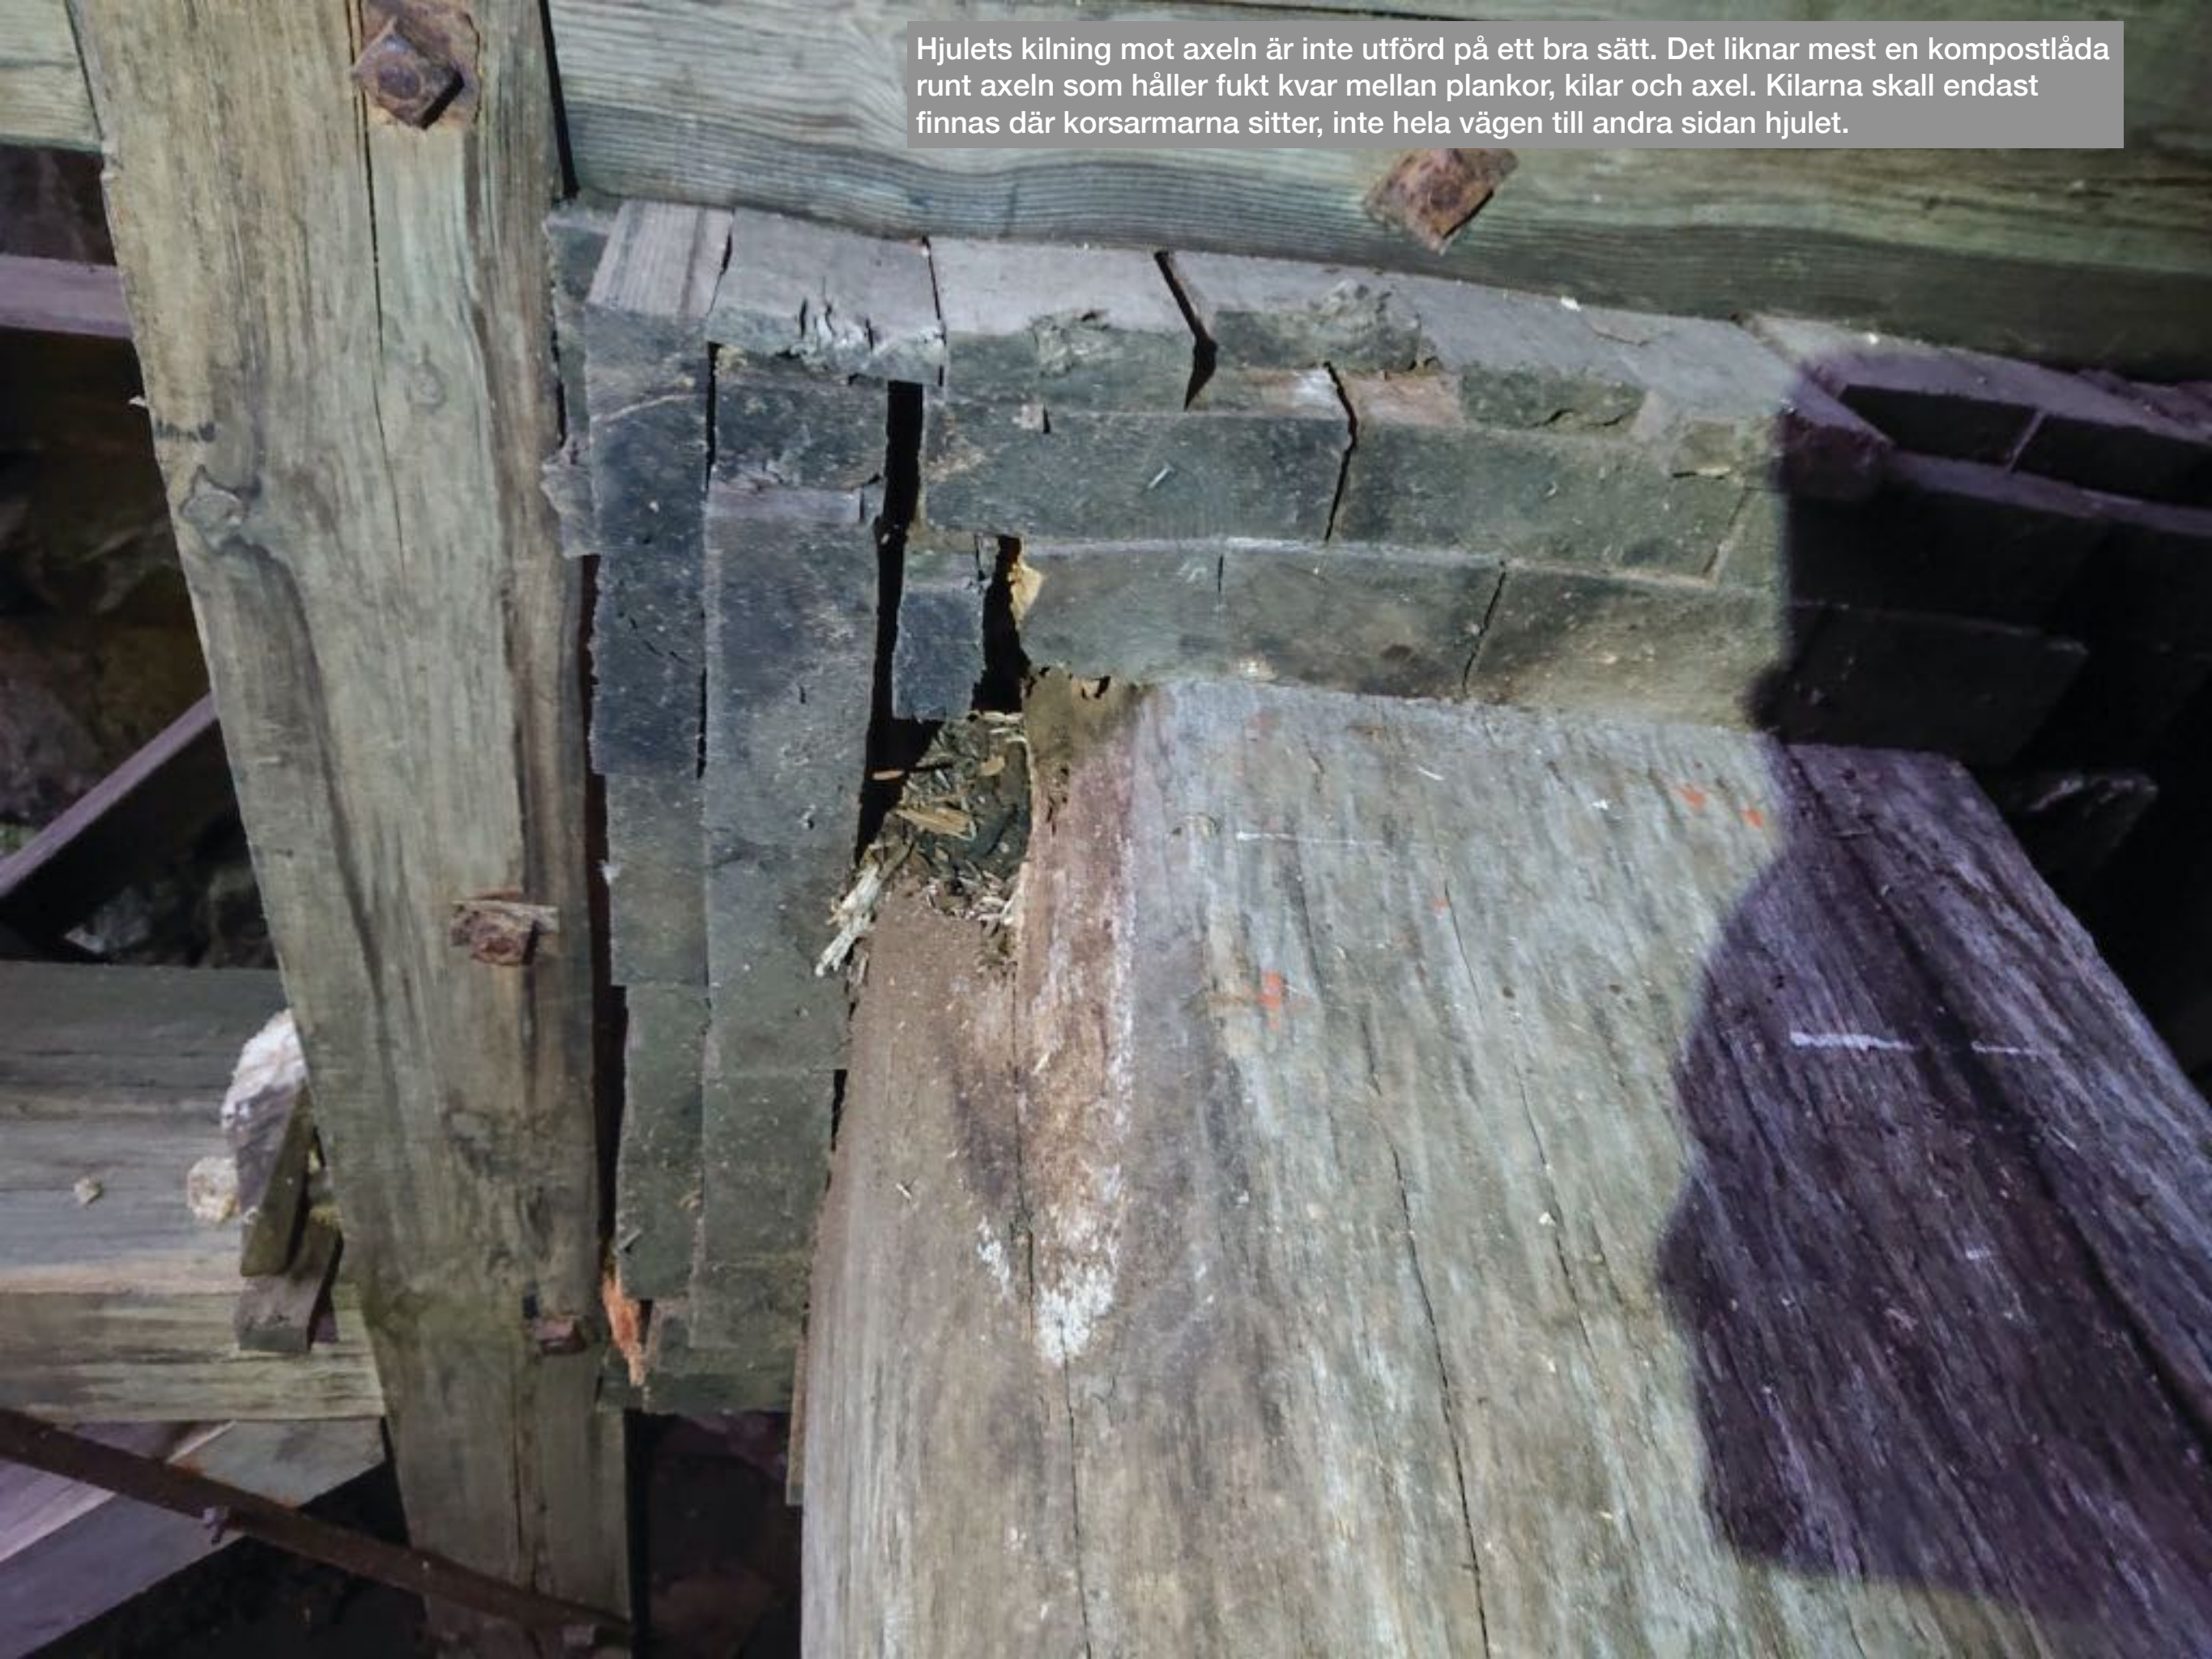
Hjulets kilning mot axeln är inte utförd på ett bra sätt. Det liknar mest en kompostlåda runt axeln som håller fukt kvar mellan plankor, kilar och axel. Kilarna skall endast finnas där korsarmarna sitter, inte hela vägen till andra sidan hjulet.

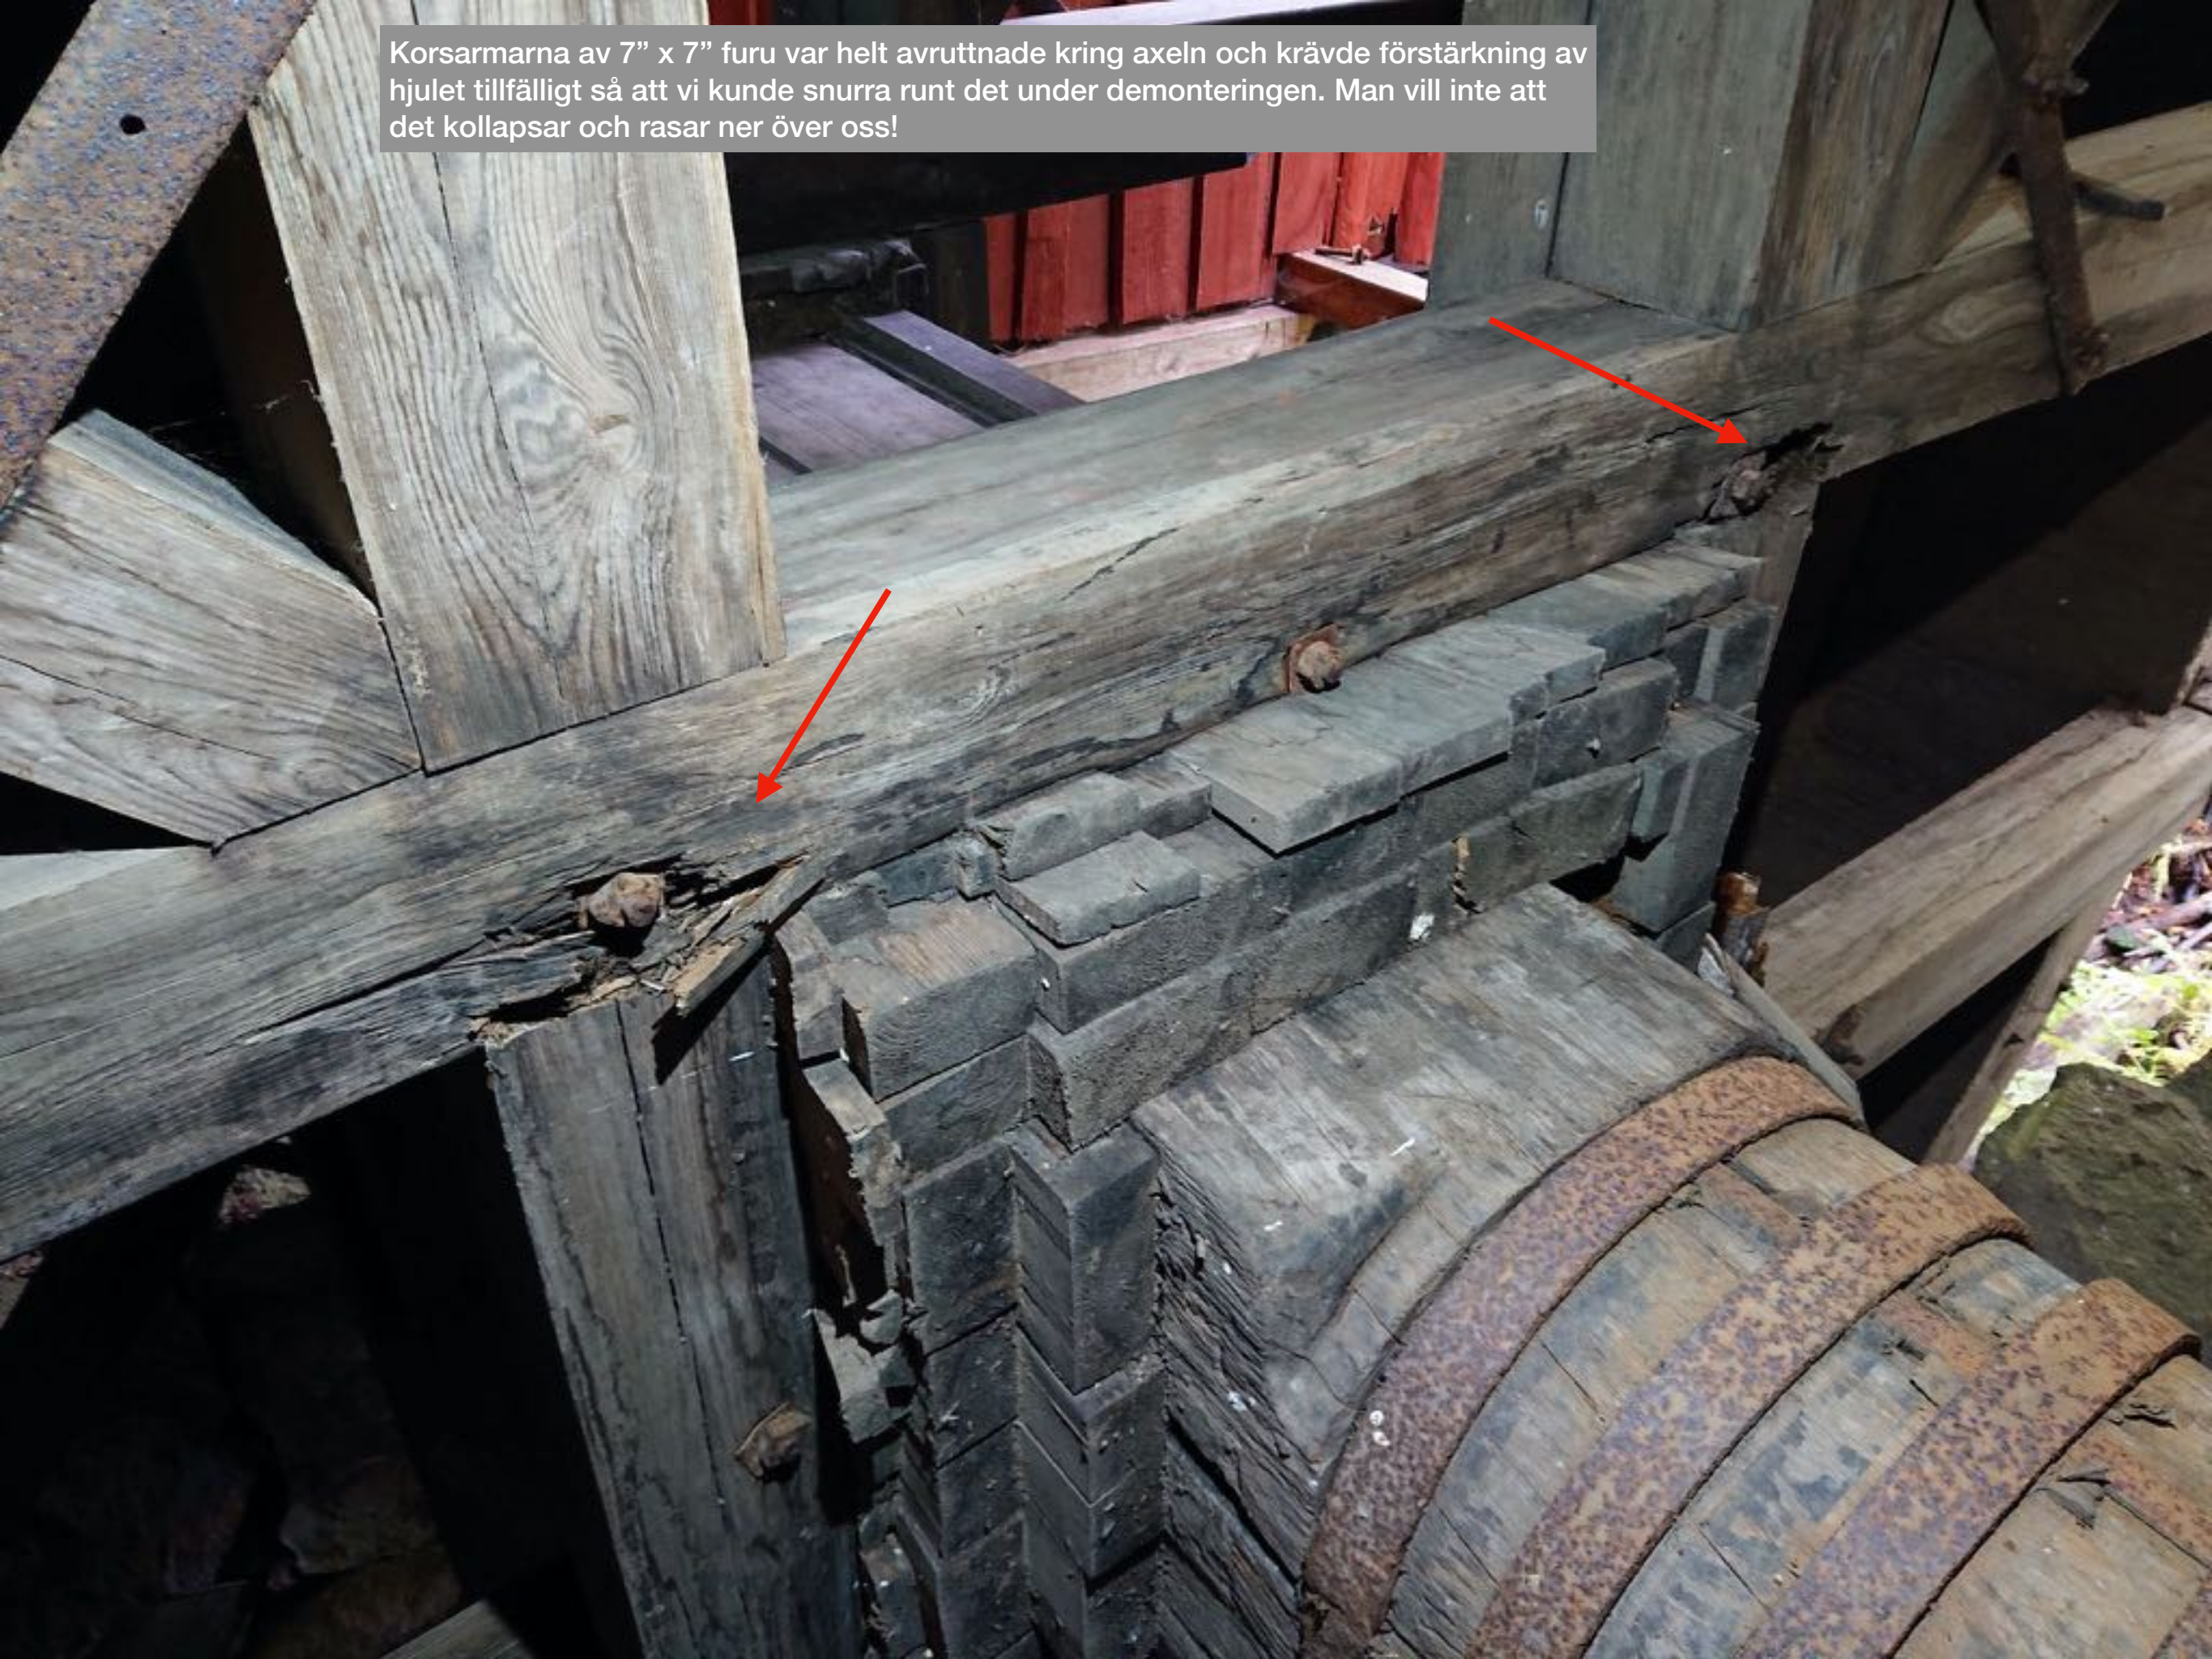
Korsarmarna av 7" x 7" furu var helt avruttnade kring axeln och krävde förstärkning av hjulet tillfälligt så att vi kunde snurra runt det under demonteringen. Man vill inte att det kollapsar och rasar ner över oss!

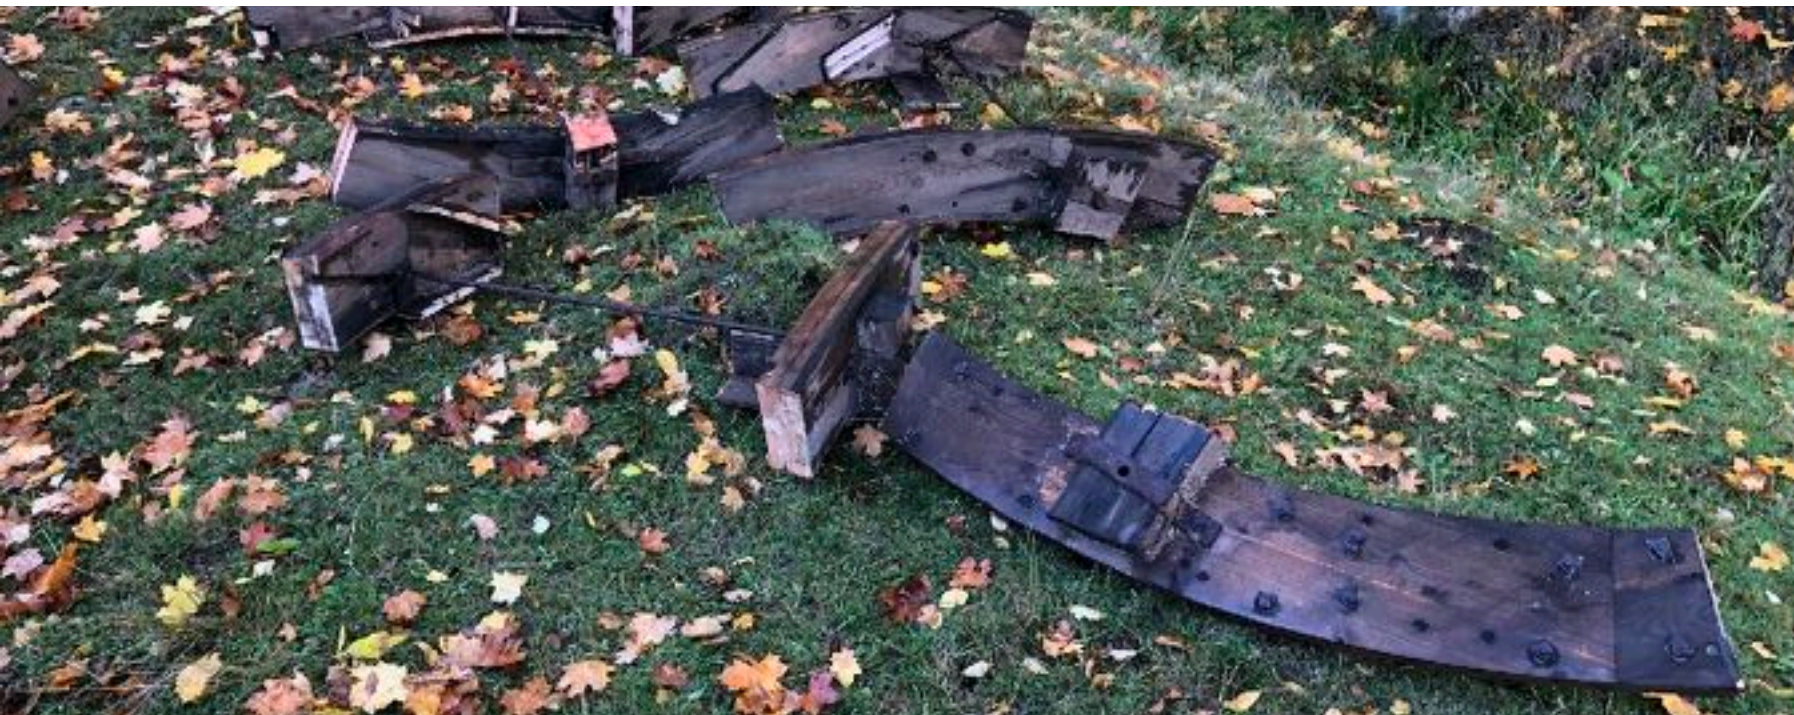
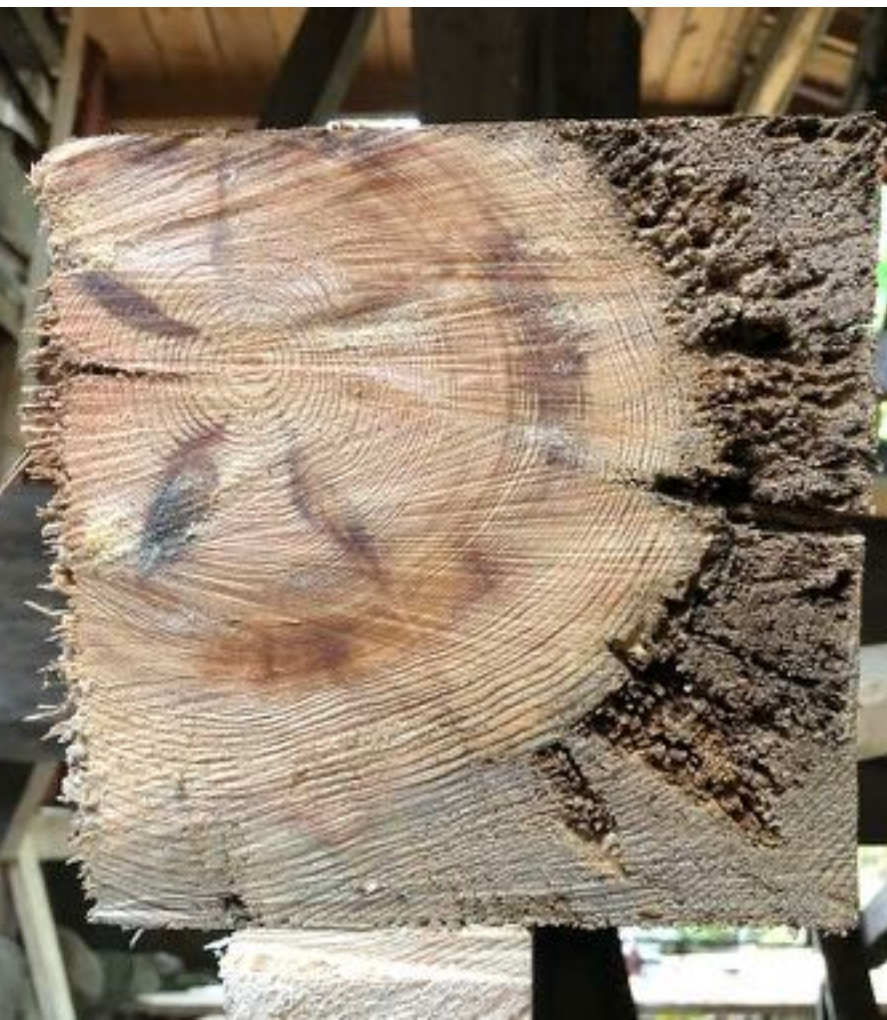
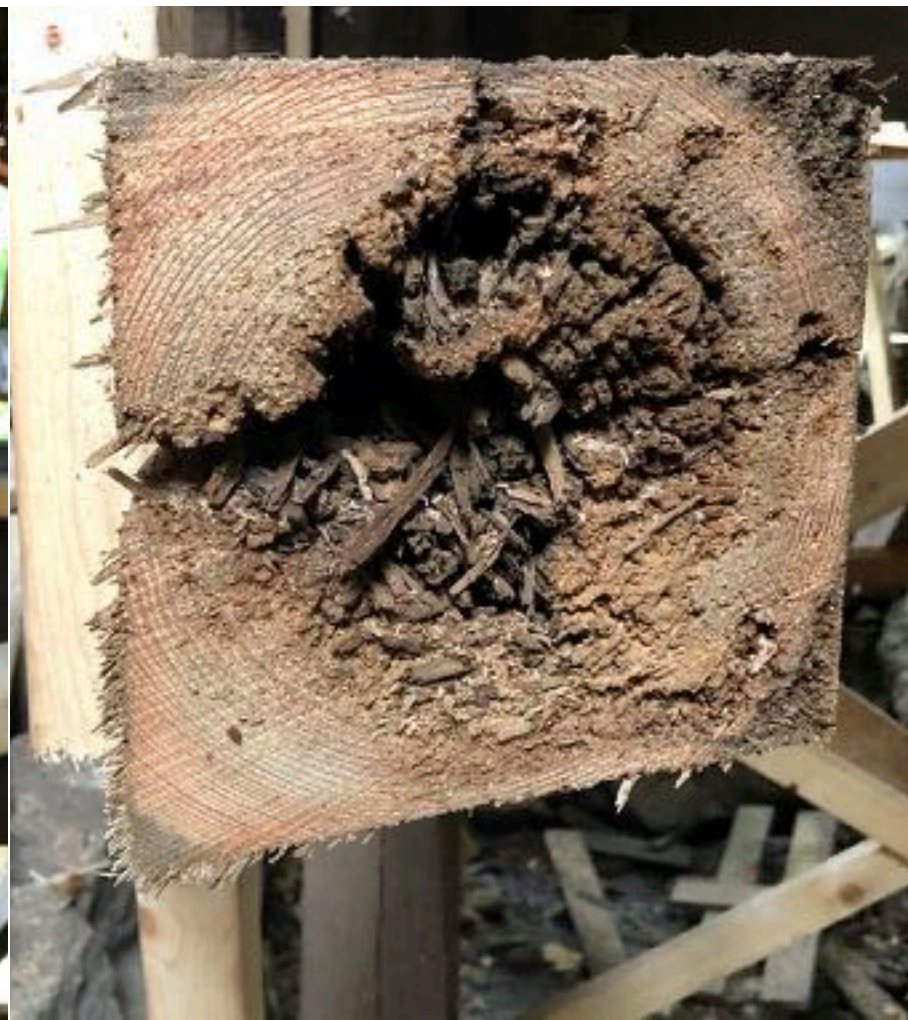
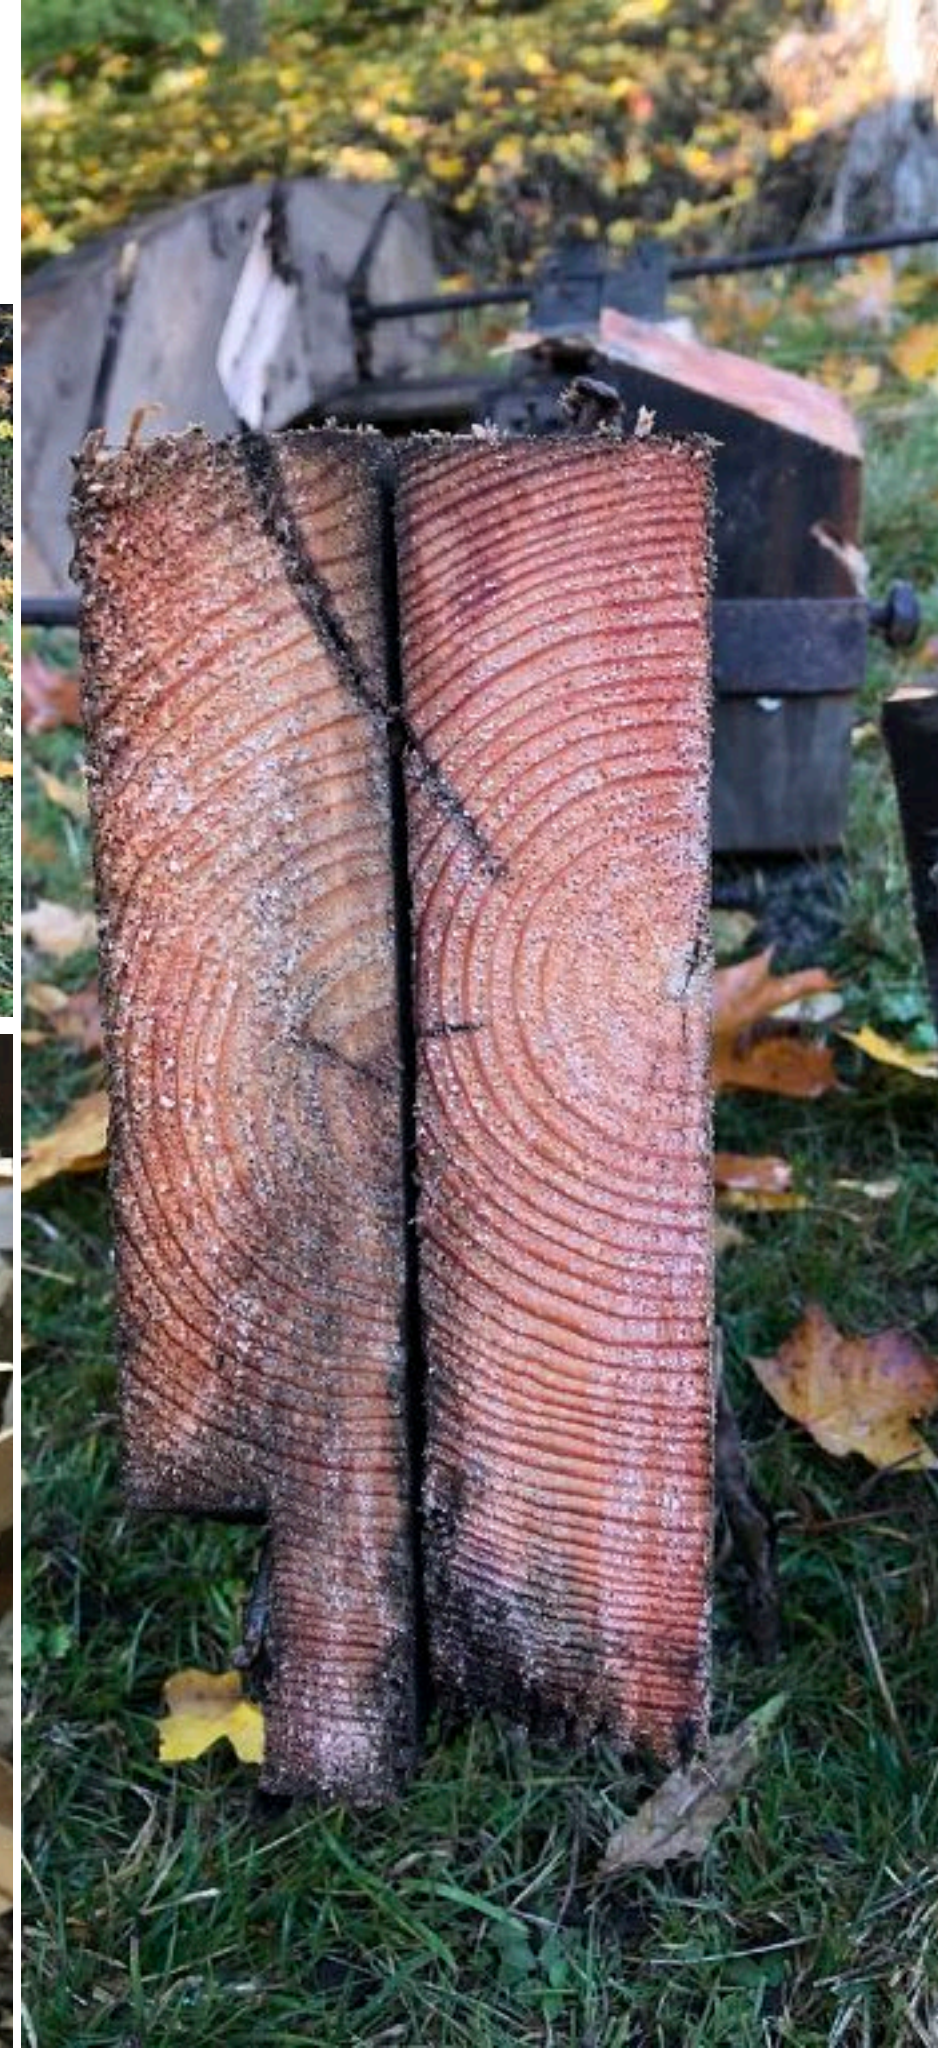
Till vänster: Röta i ytveden på furubjälkarna

Till höger: Svamp som ätit sig från mitten ut till hjulets nedre del mot vattnet.

Stående: Lötringar av stor andel kärnved. Felfri. Rätt recept på nytt hjul.
