# PM - EKHAMMARS RAMSÅG

Demontering av vattenhjul, ränna samt renovering av stommens skador - Oktober 2020

Av Mattias Hallgren, Traditionsbärarna  
Timmerman, Hantverksforskare

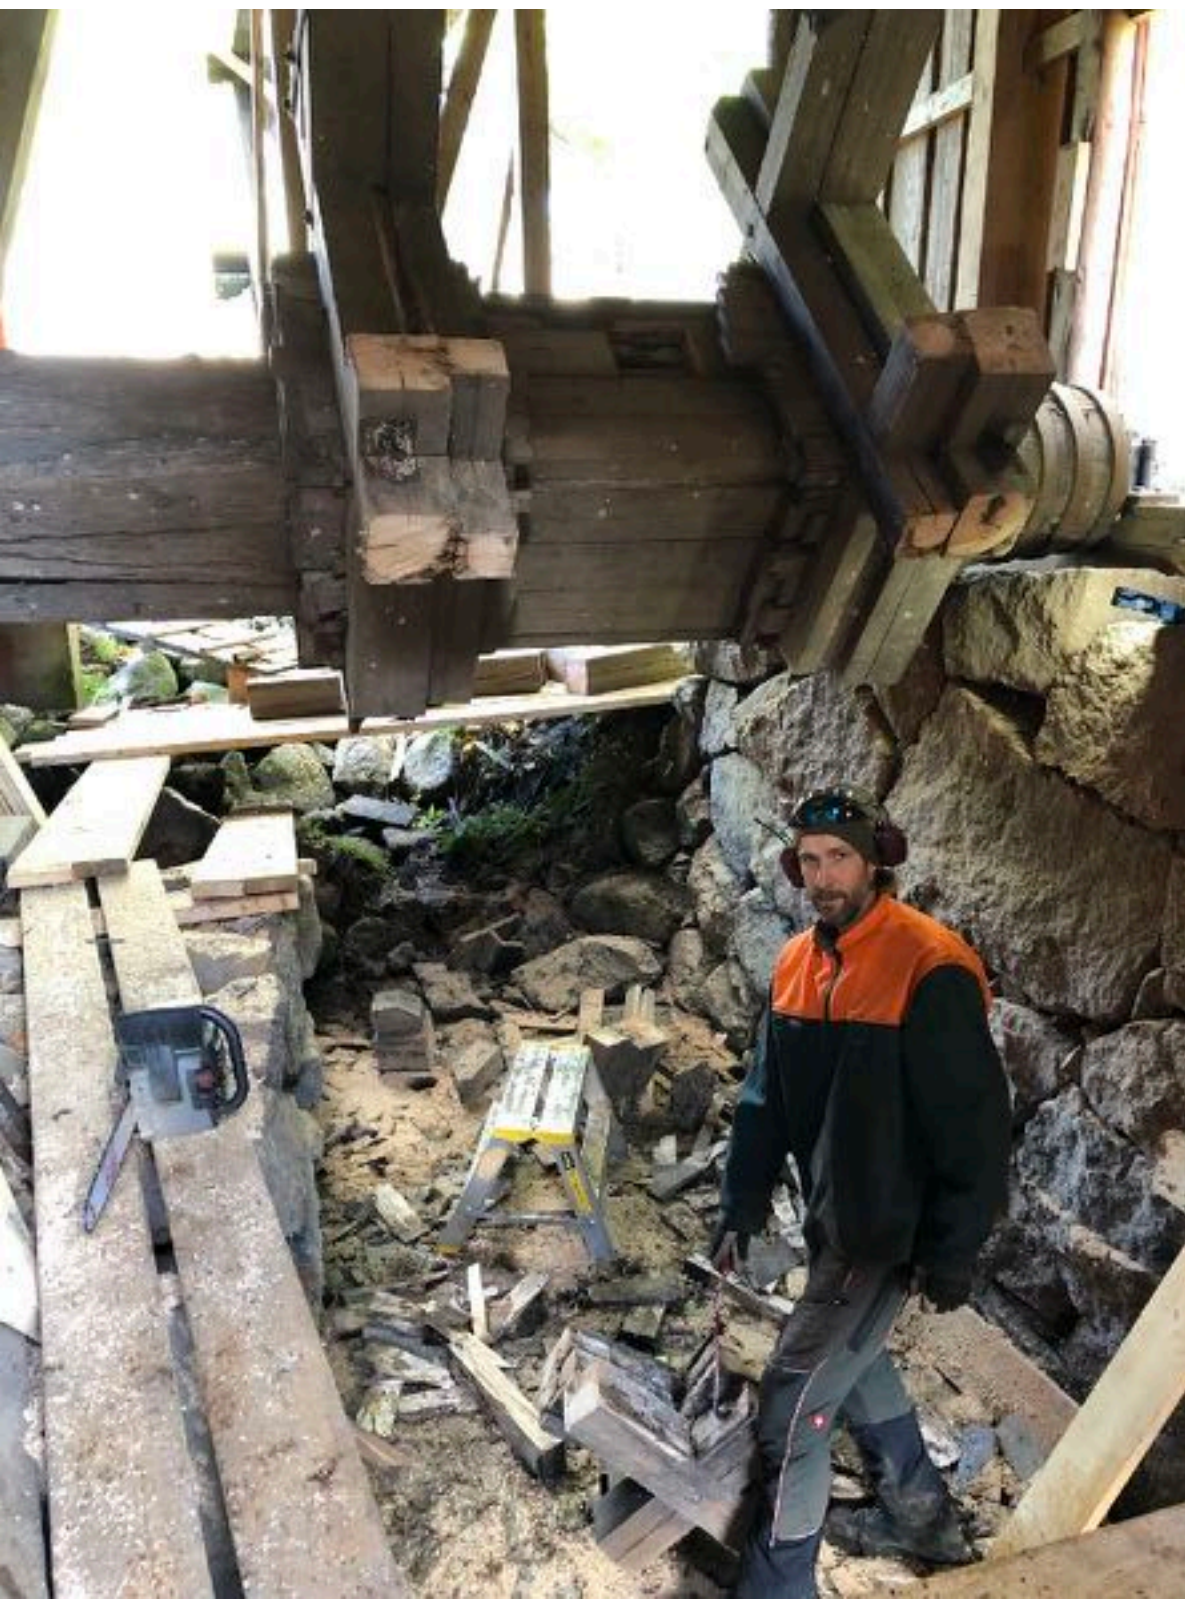
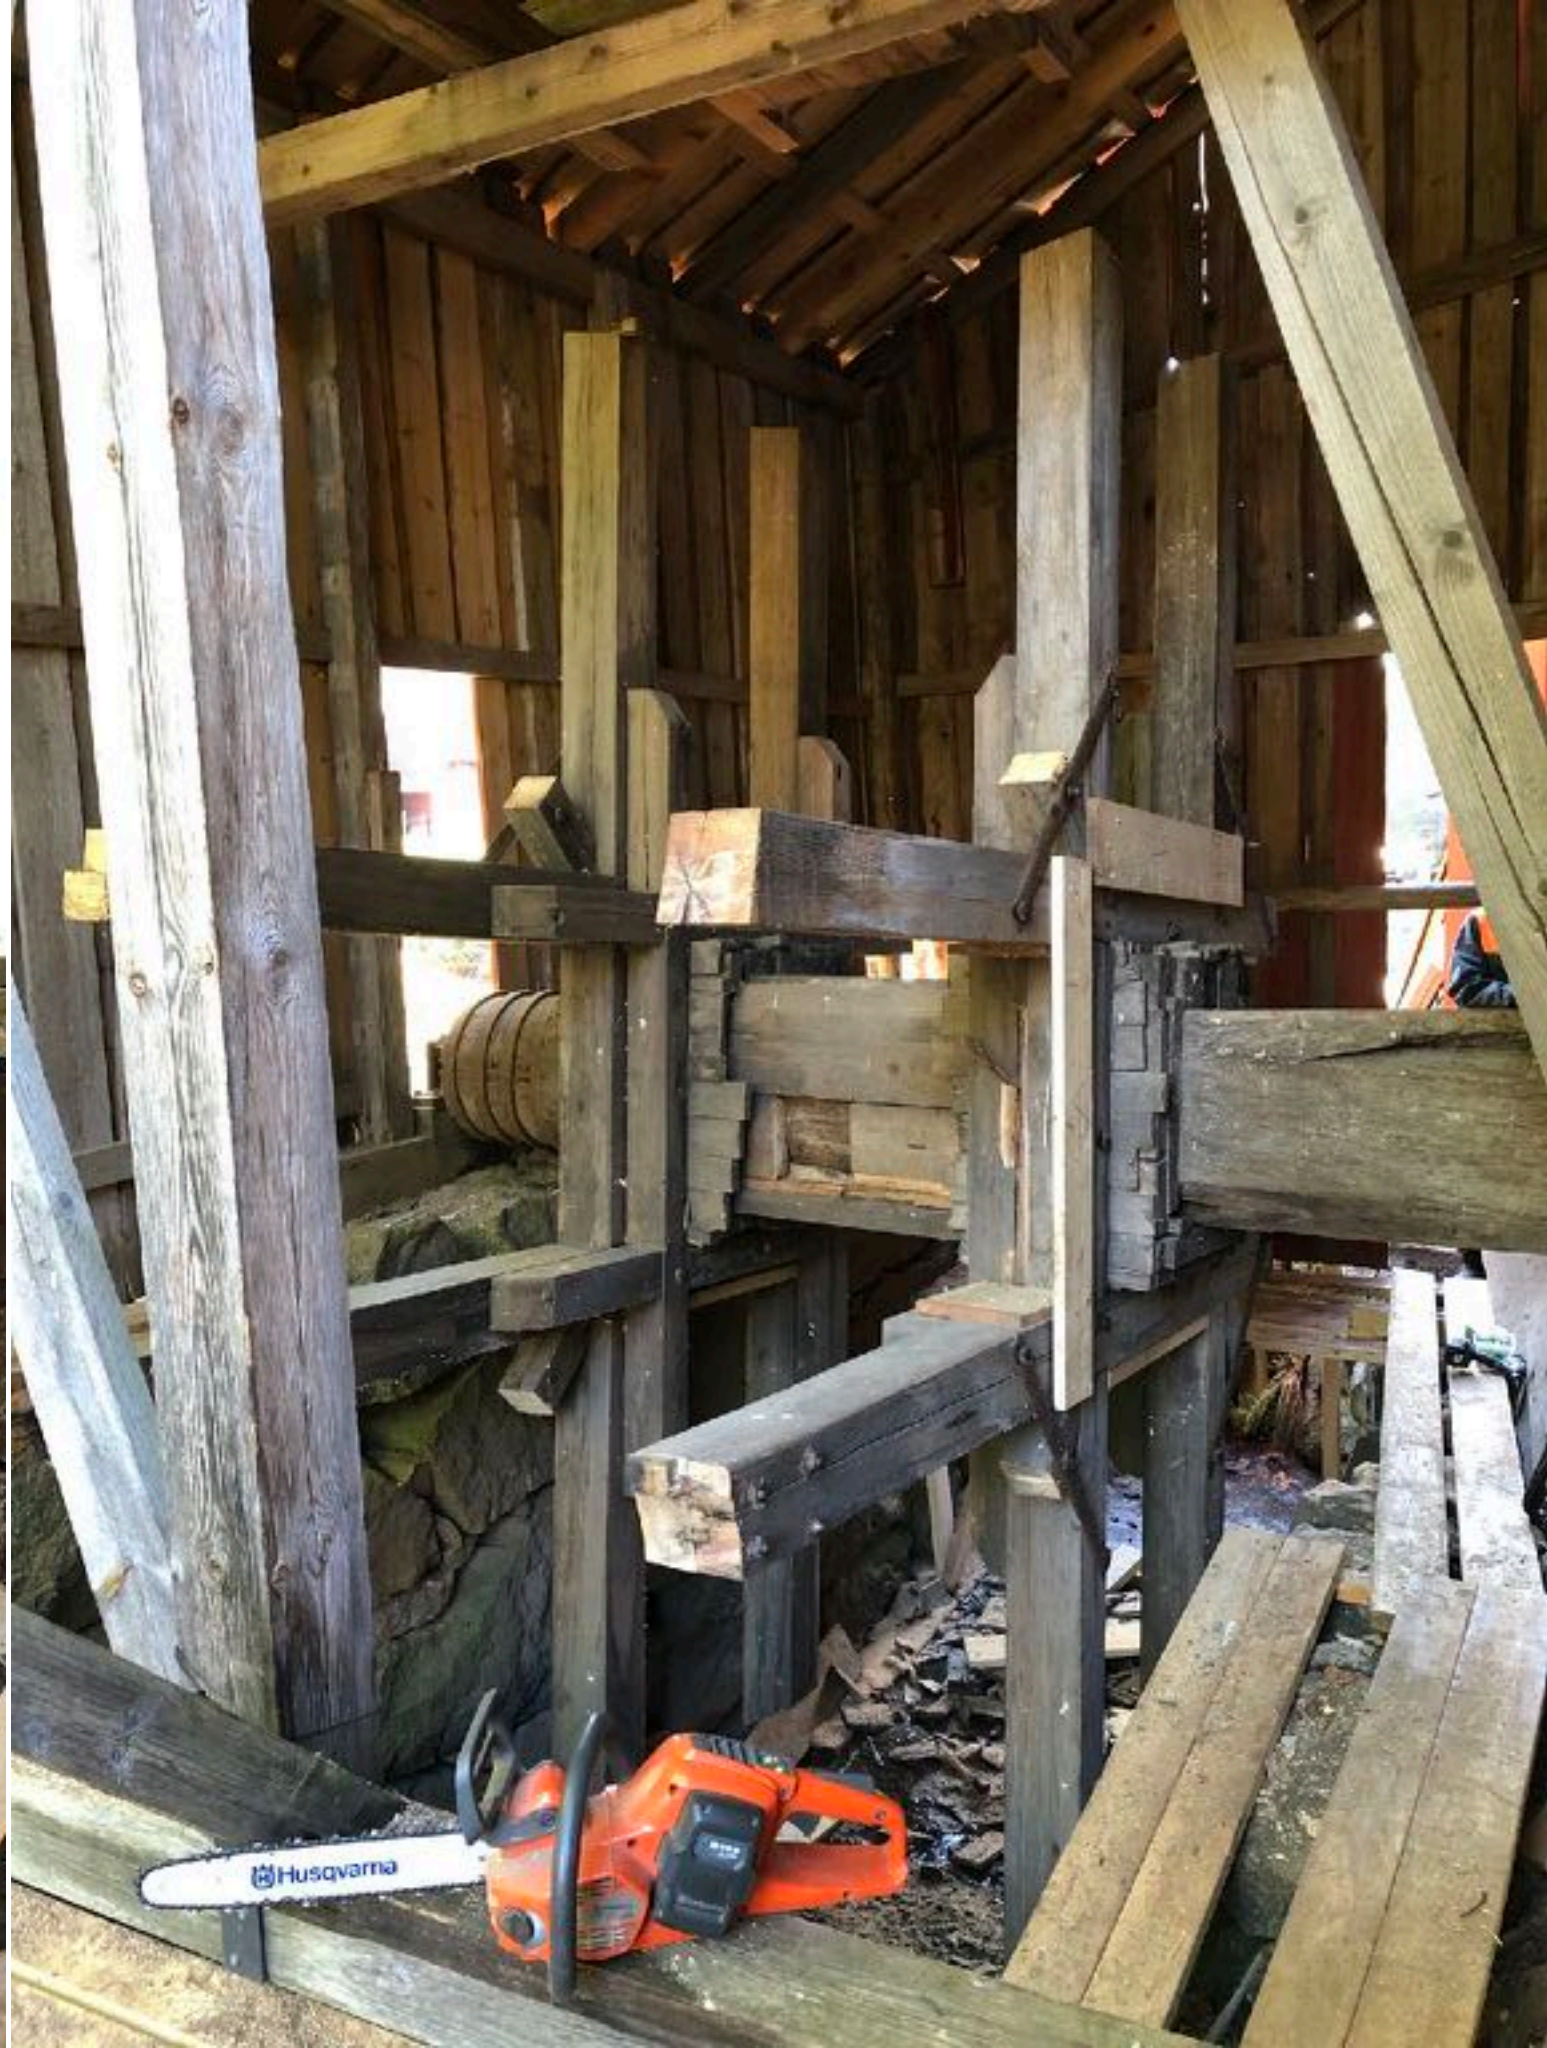
Hjulet krymper och vi närmar oss svampens härd!!

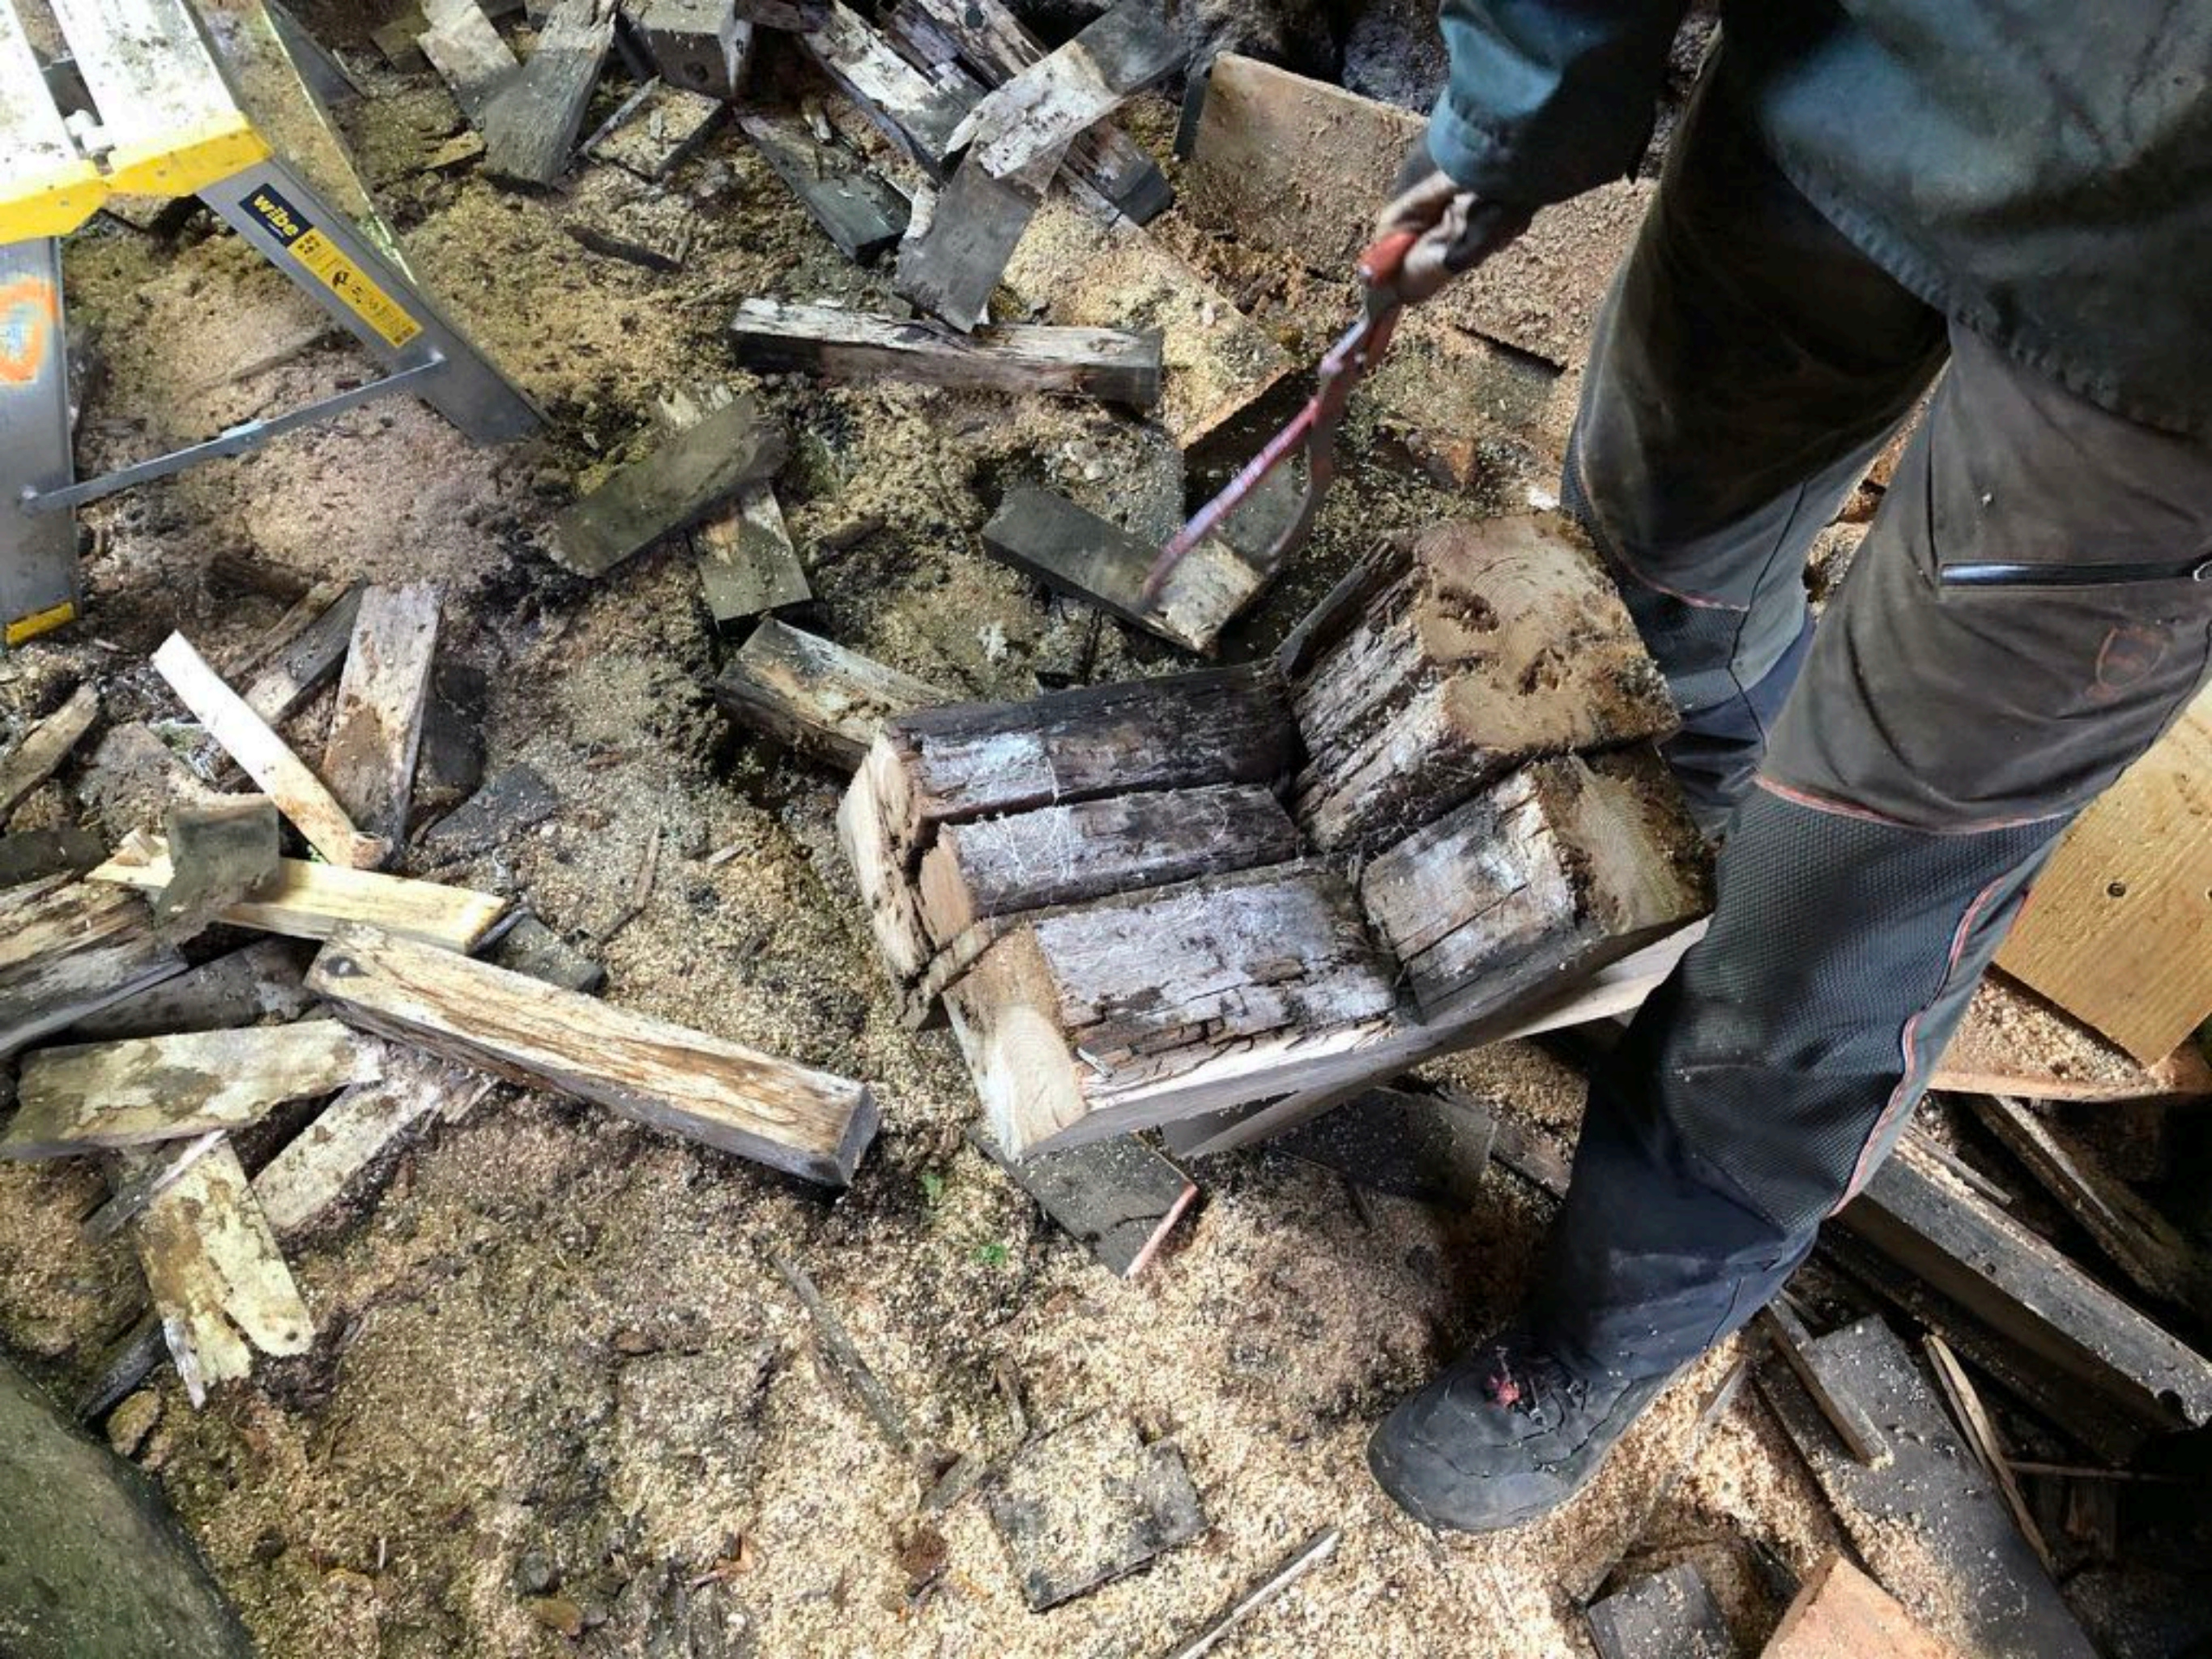
Bilden talar för sig själv! Bygg inte en kompostlåda runt en vattenhjul.saxel..  
Gränsen för var svampens angrepp slutar är knivskarp. Den gillar inte ventilering.

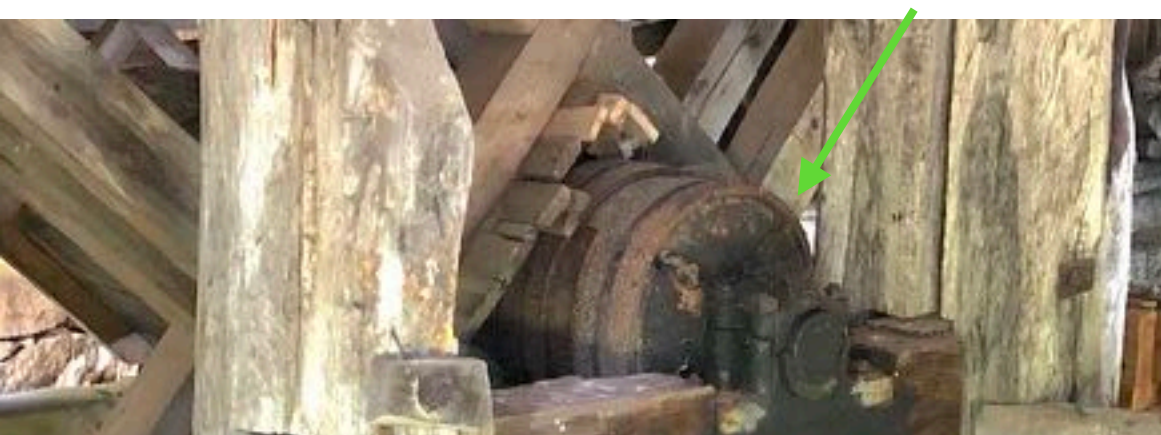
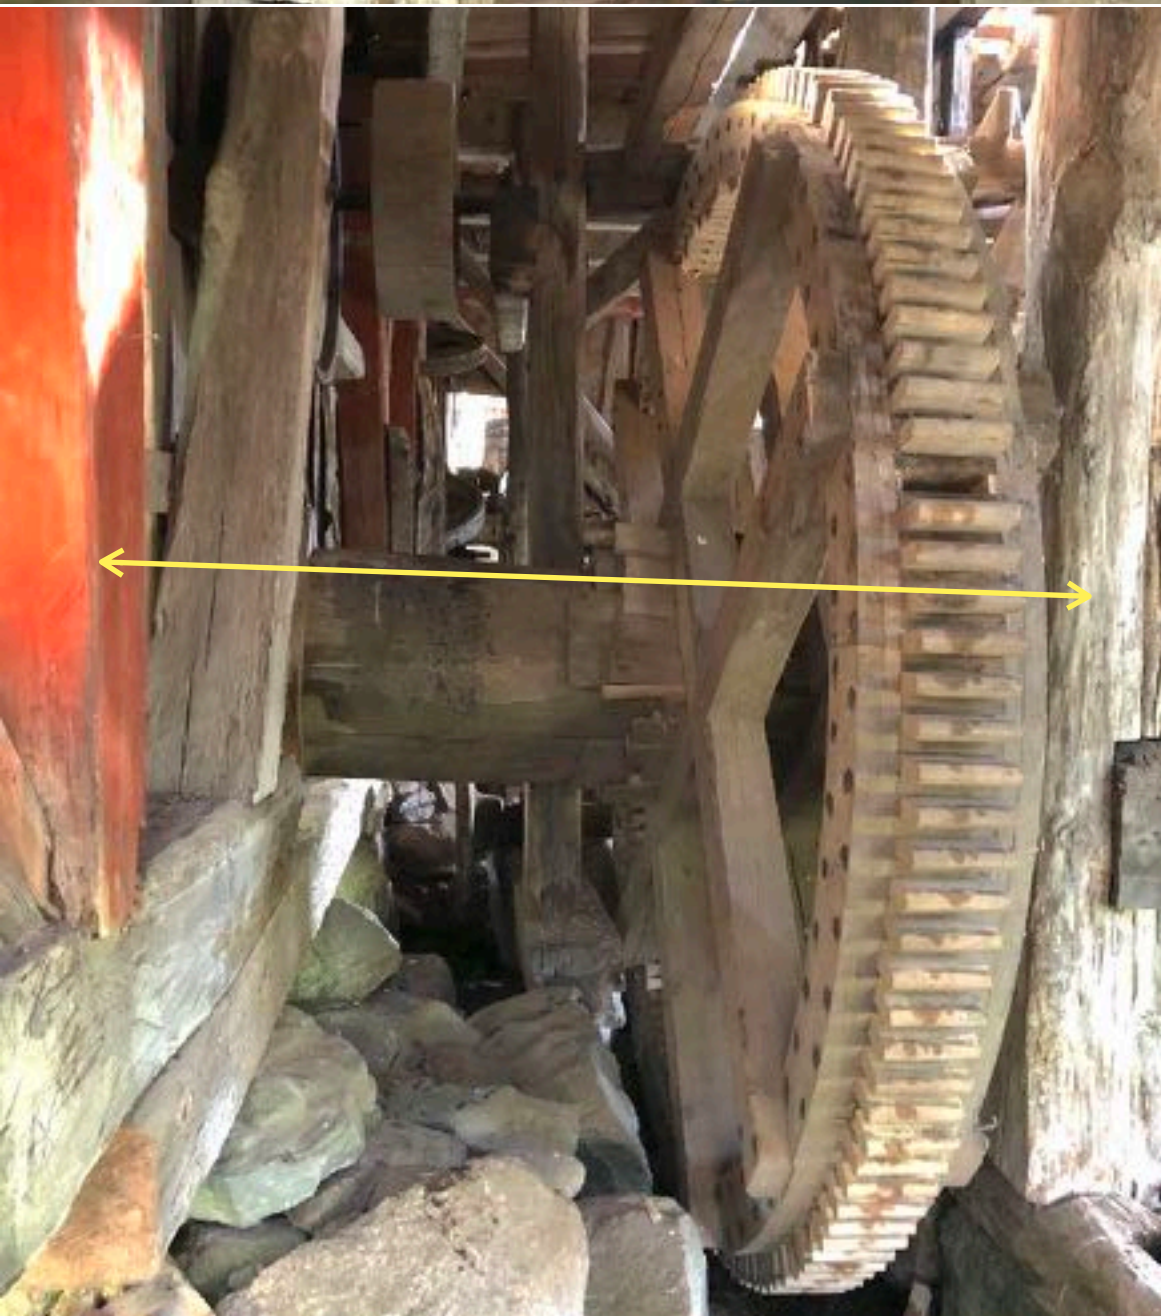
Hjulaxelns insida bär upp stora kugghjulet som driver sågramen via en utväxling med svänghjul. Kugghjulet är i gott skick med endast någon tand i behov av utbyte, men kilningen mot axeln är felaktig och behöver göras om då den nya monteras. Lagerdubben i änden är samma som i andra änden och återbrukas till nya axeln.

Planen för 2021 är att byta **hjulaxeln** och att såga upp allt material till vattenrännan och uppfodringsrampen. Därtill markarbeten norr om sågen för att sänka kullen utanför hjulhuset så att man gör det möjligt att få in/ut axeln. Betongringarna i **vattenfåran** efter hjulet utökas ca 6 m och fylls över så att en lastbil med kran kan komma fram vid axelbytet. Virket till ramp och ränna blir av ek och lärk så att maximal livslängd uppnås.

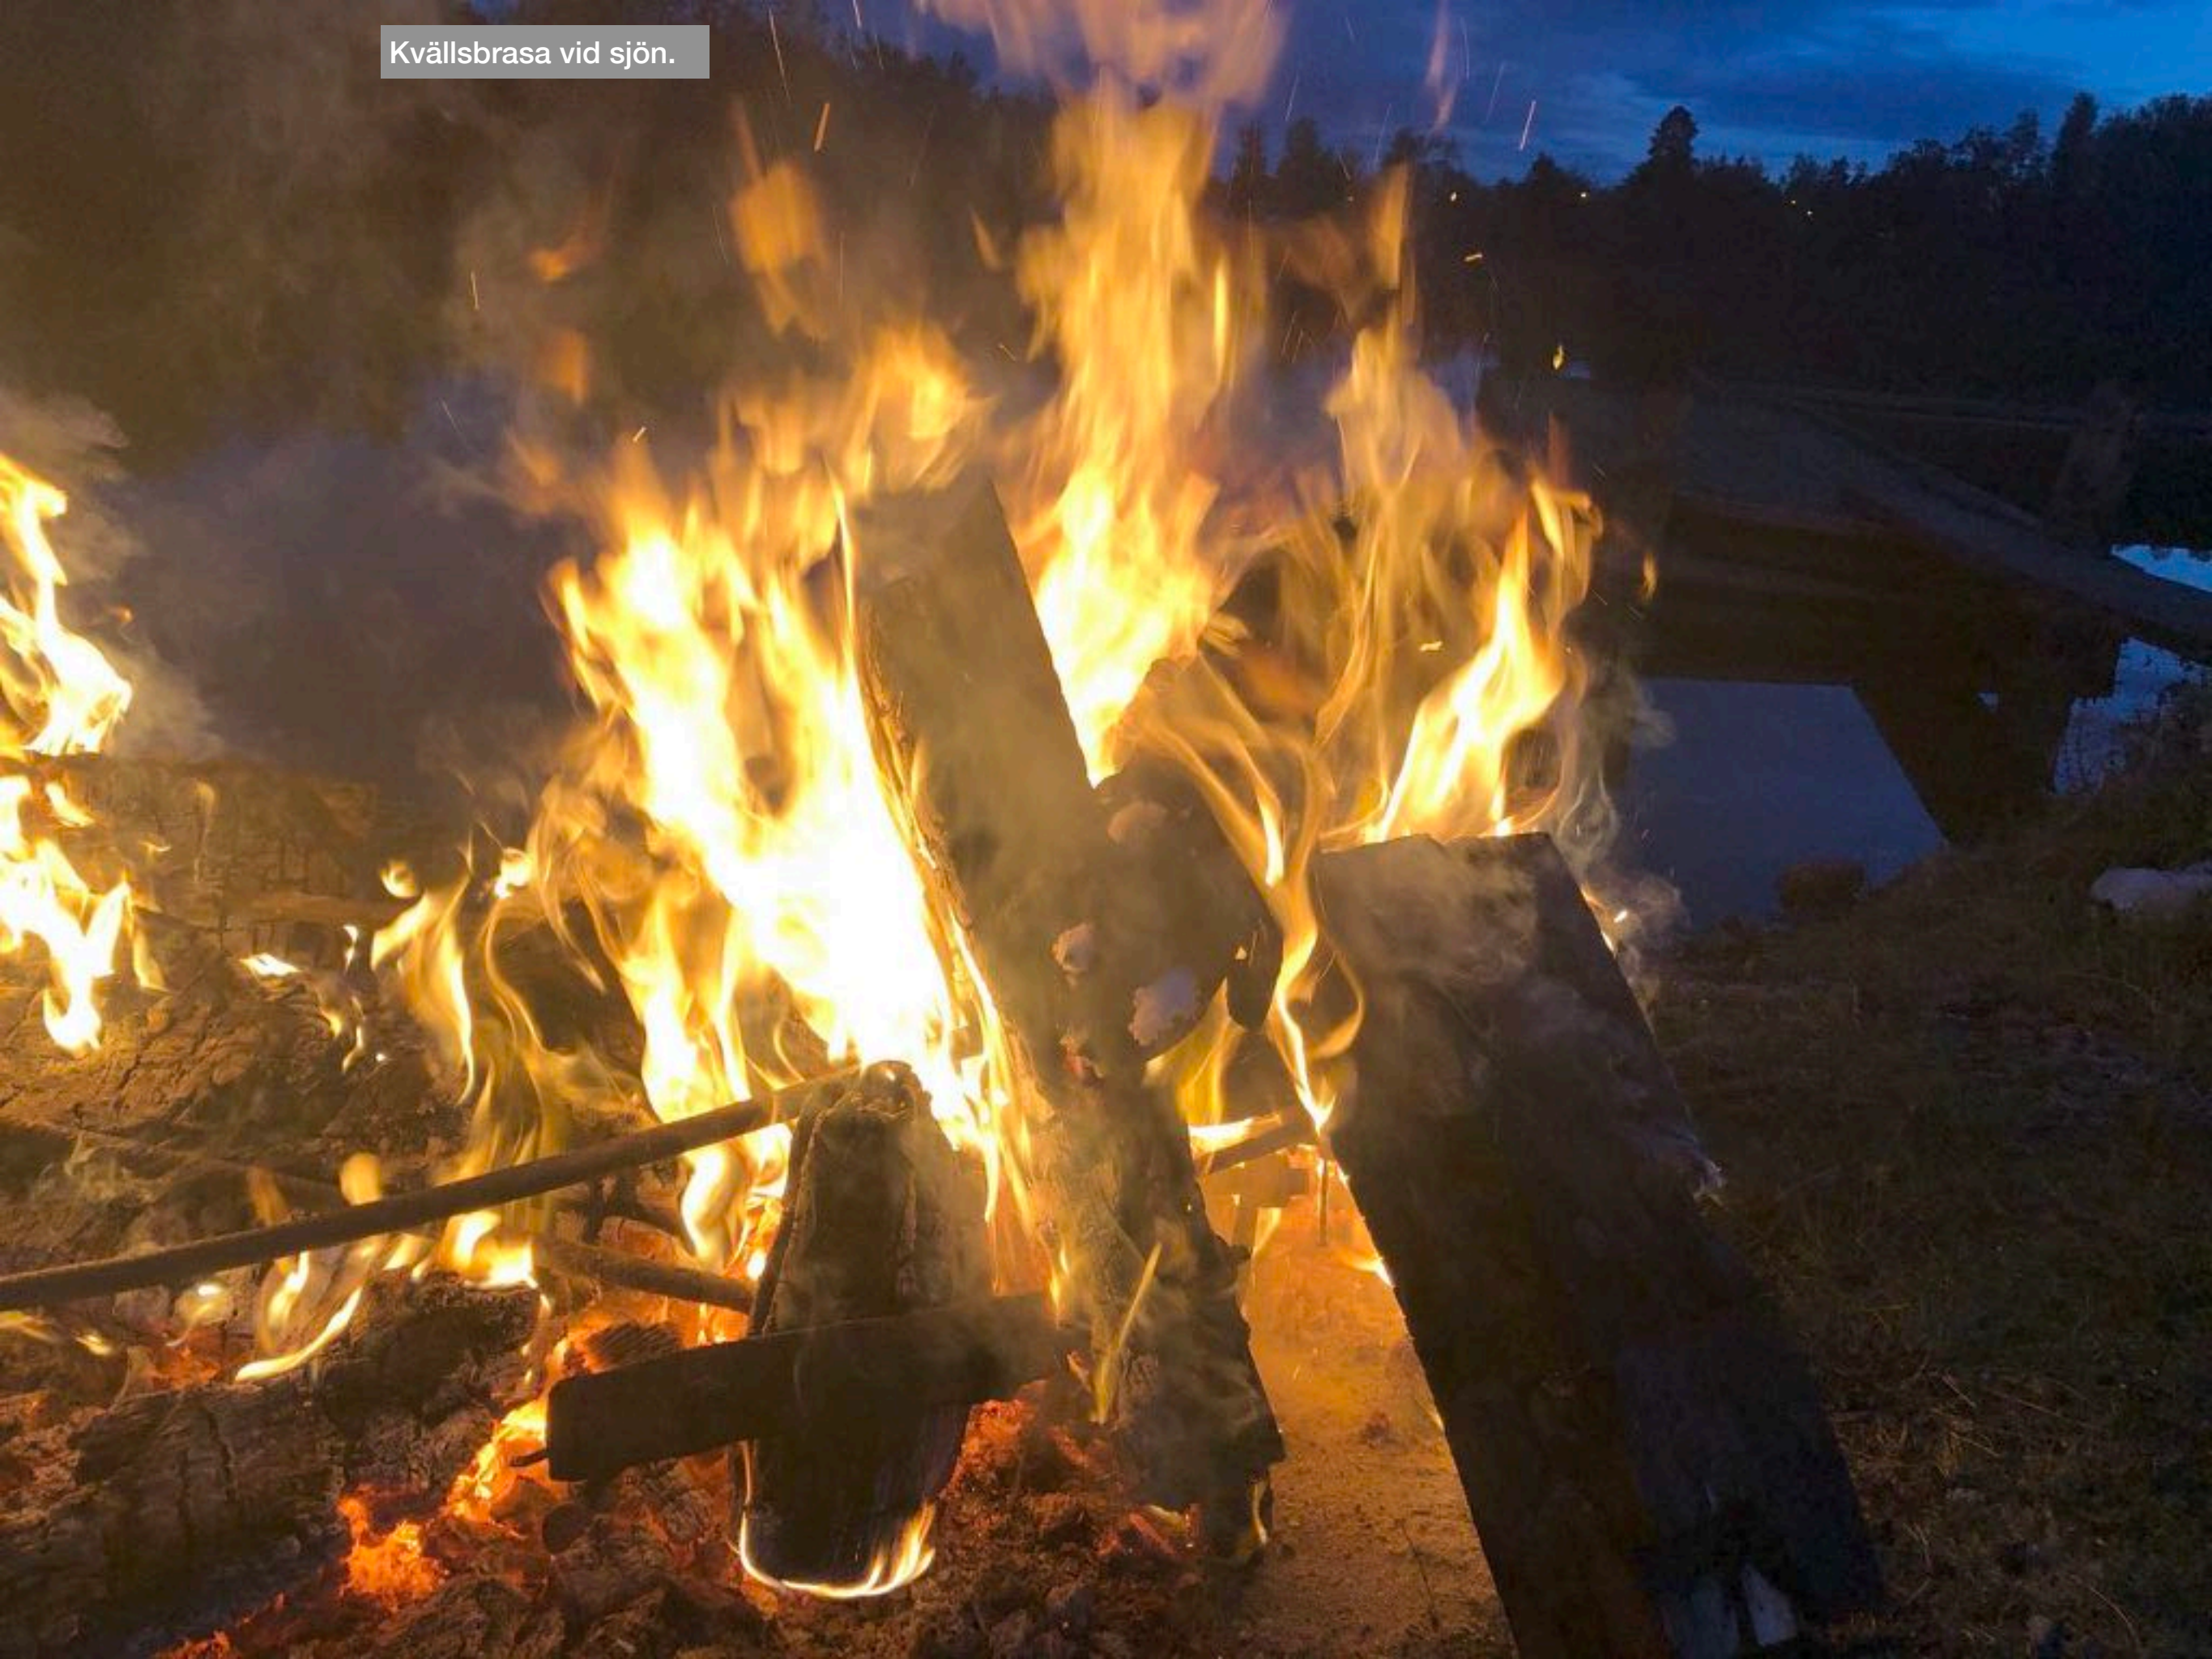
Rännan före rivning (bild från 2019).

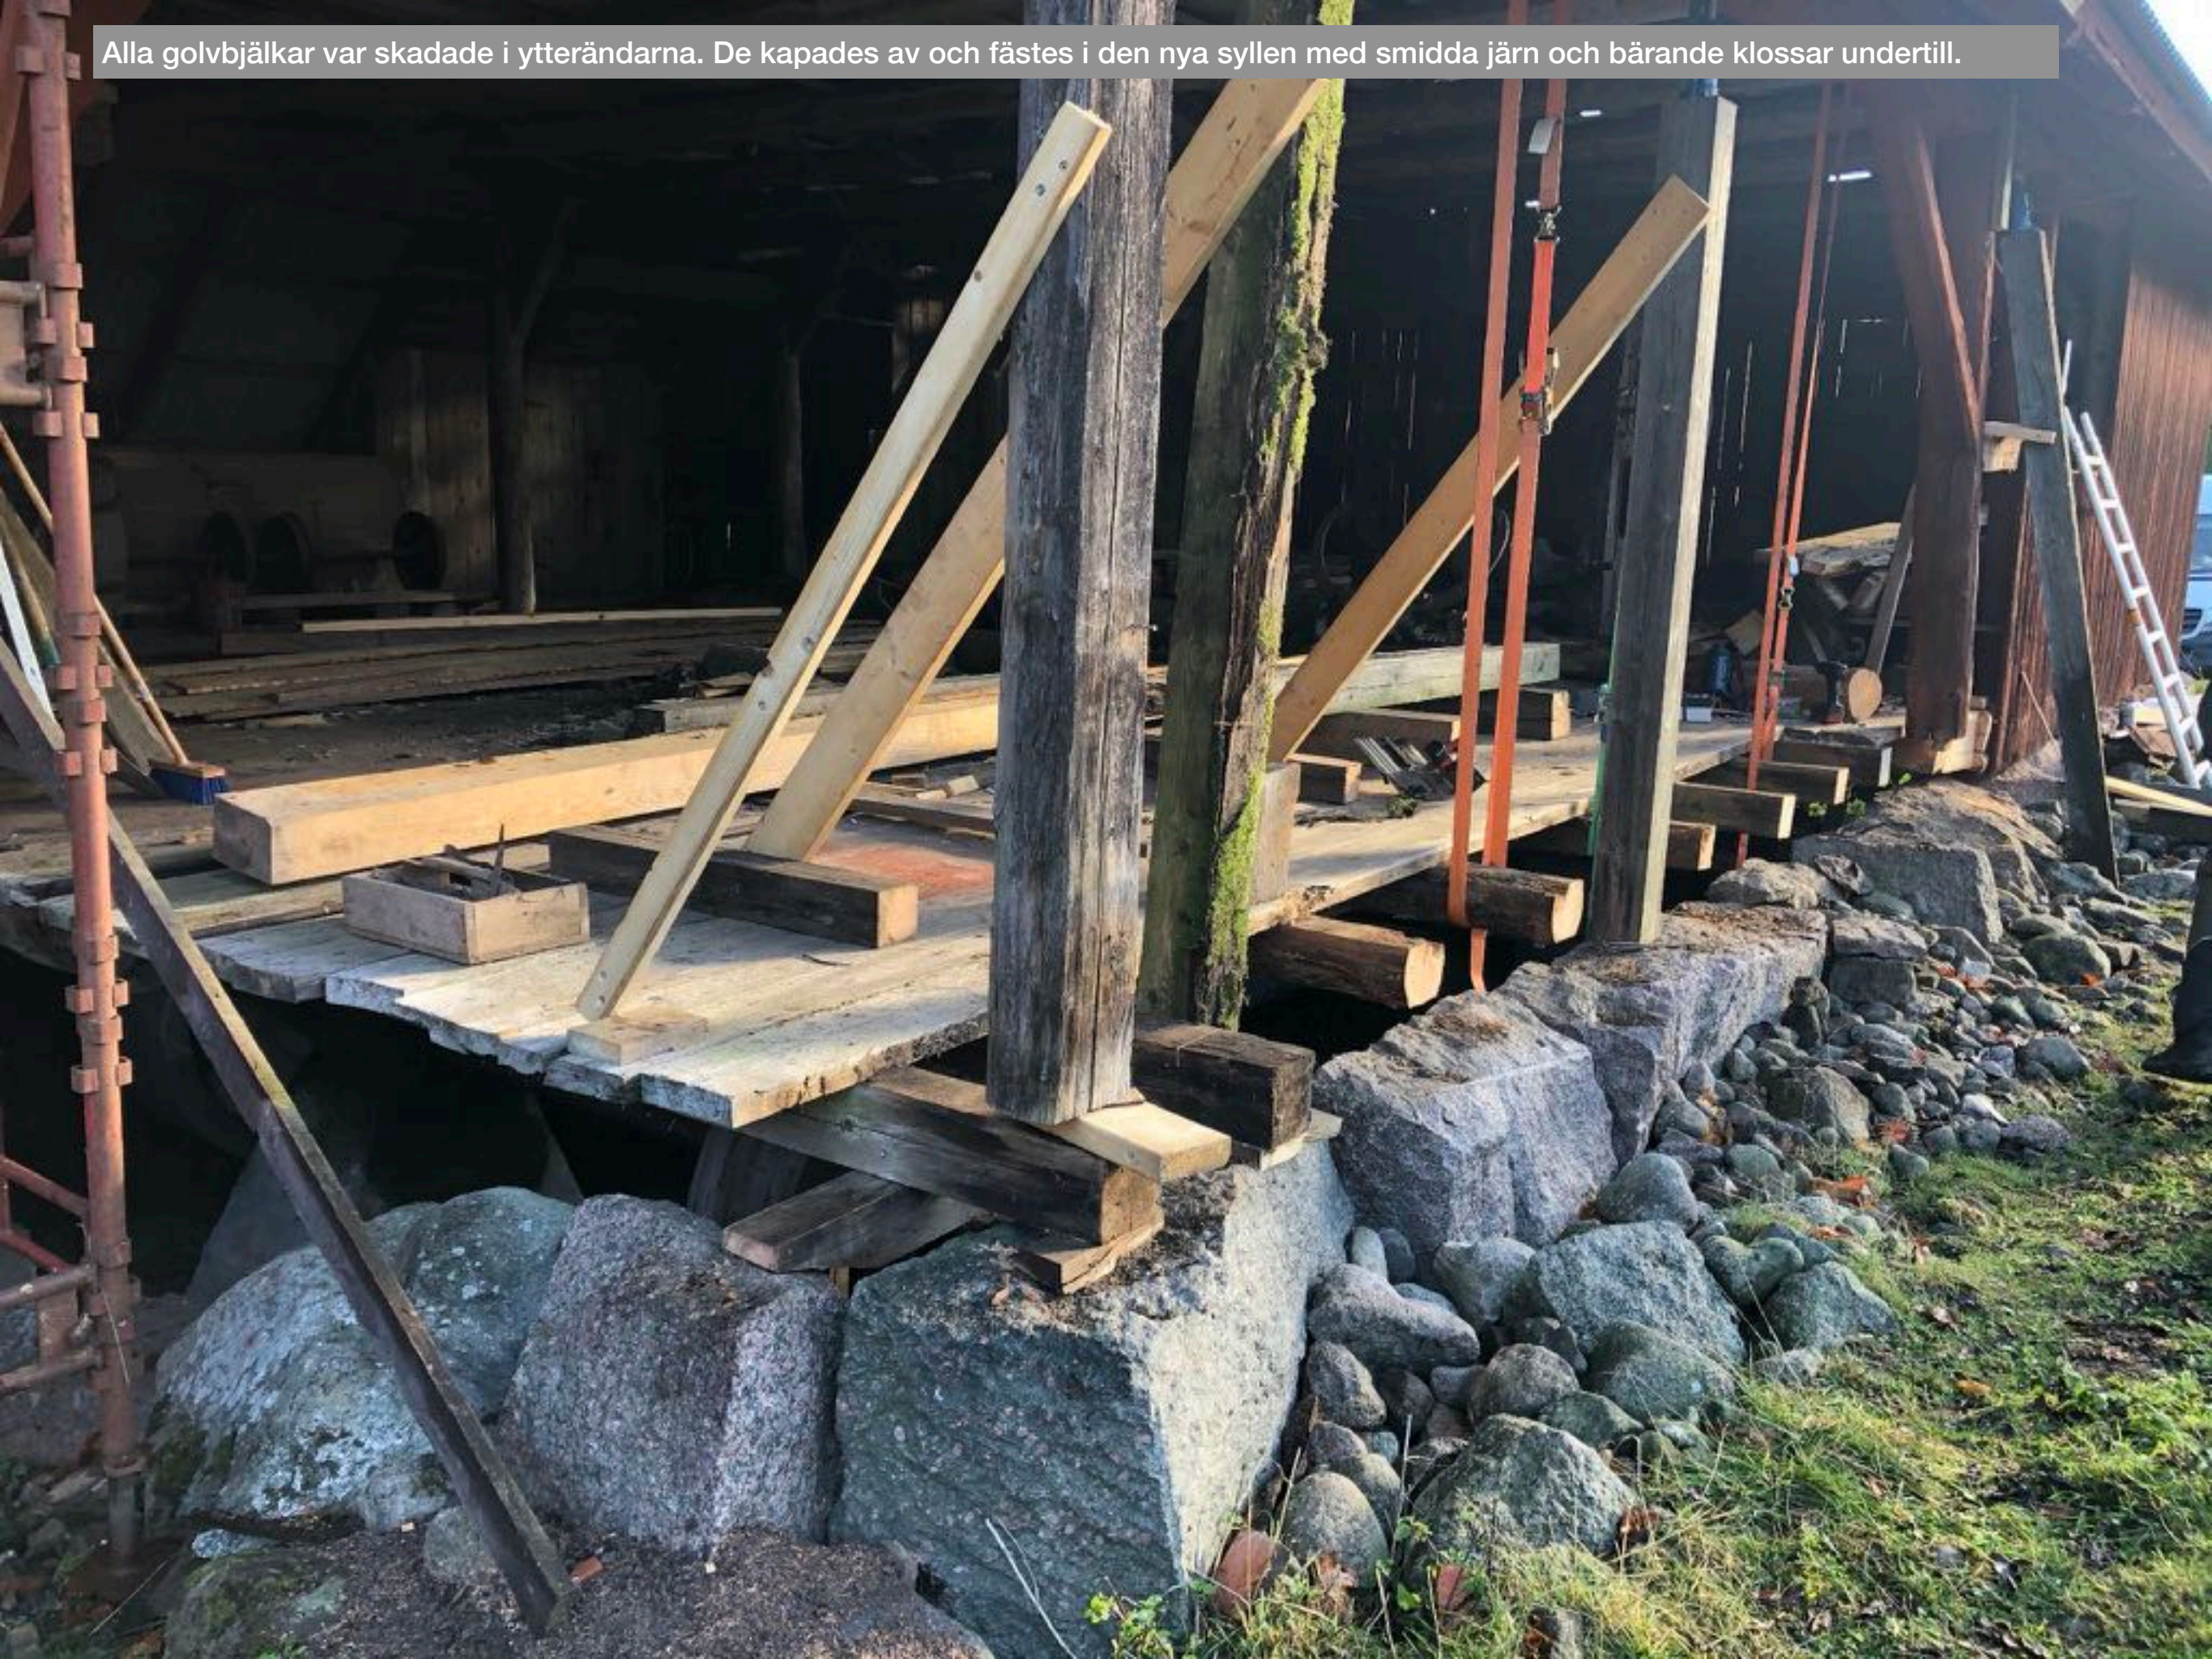
Två av de kraftiga stolpar vi använt till 2019 års reparation för att lyfta hela äldre sågens tak, blev syll.

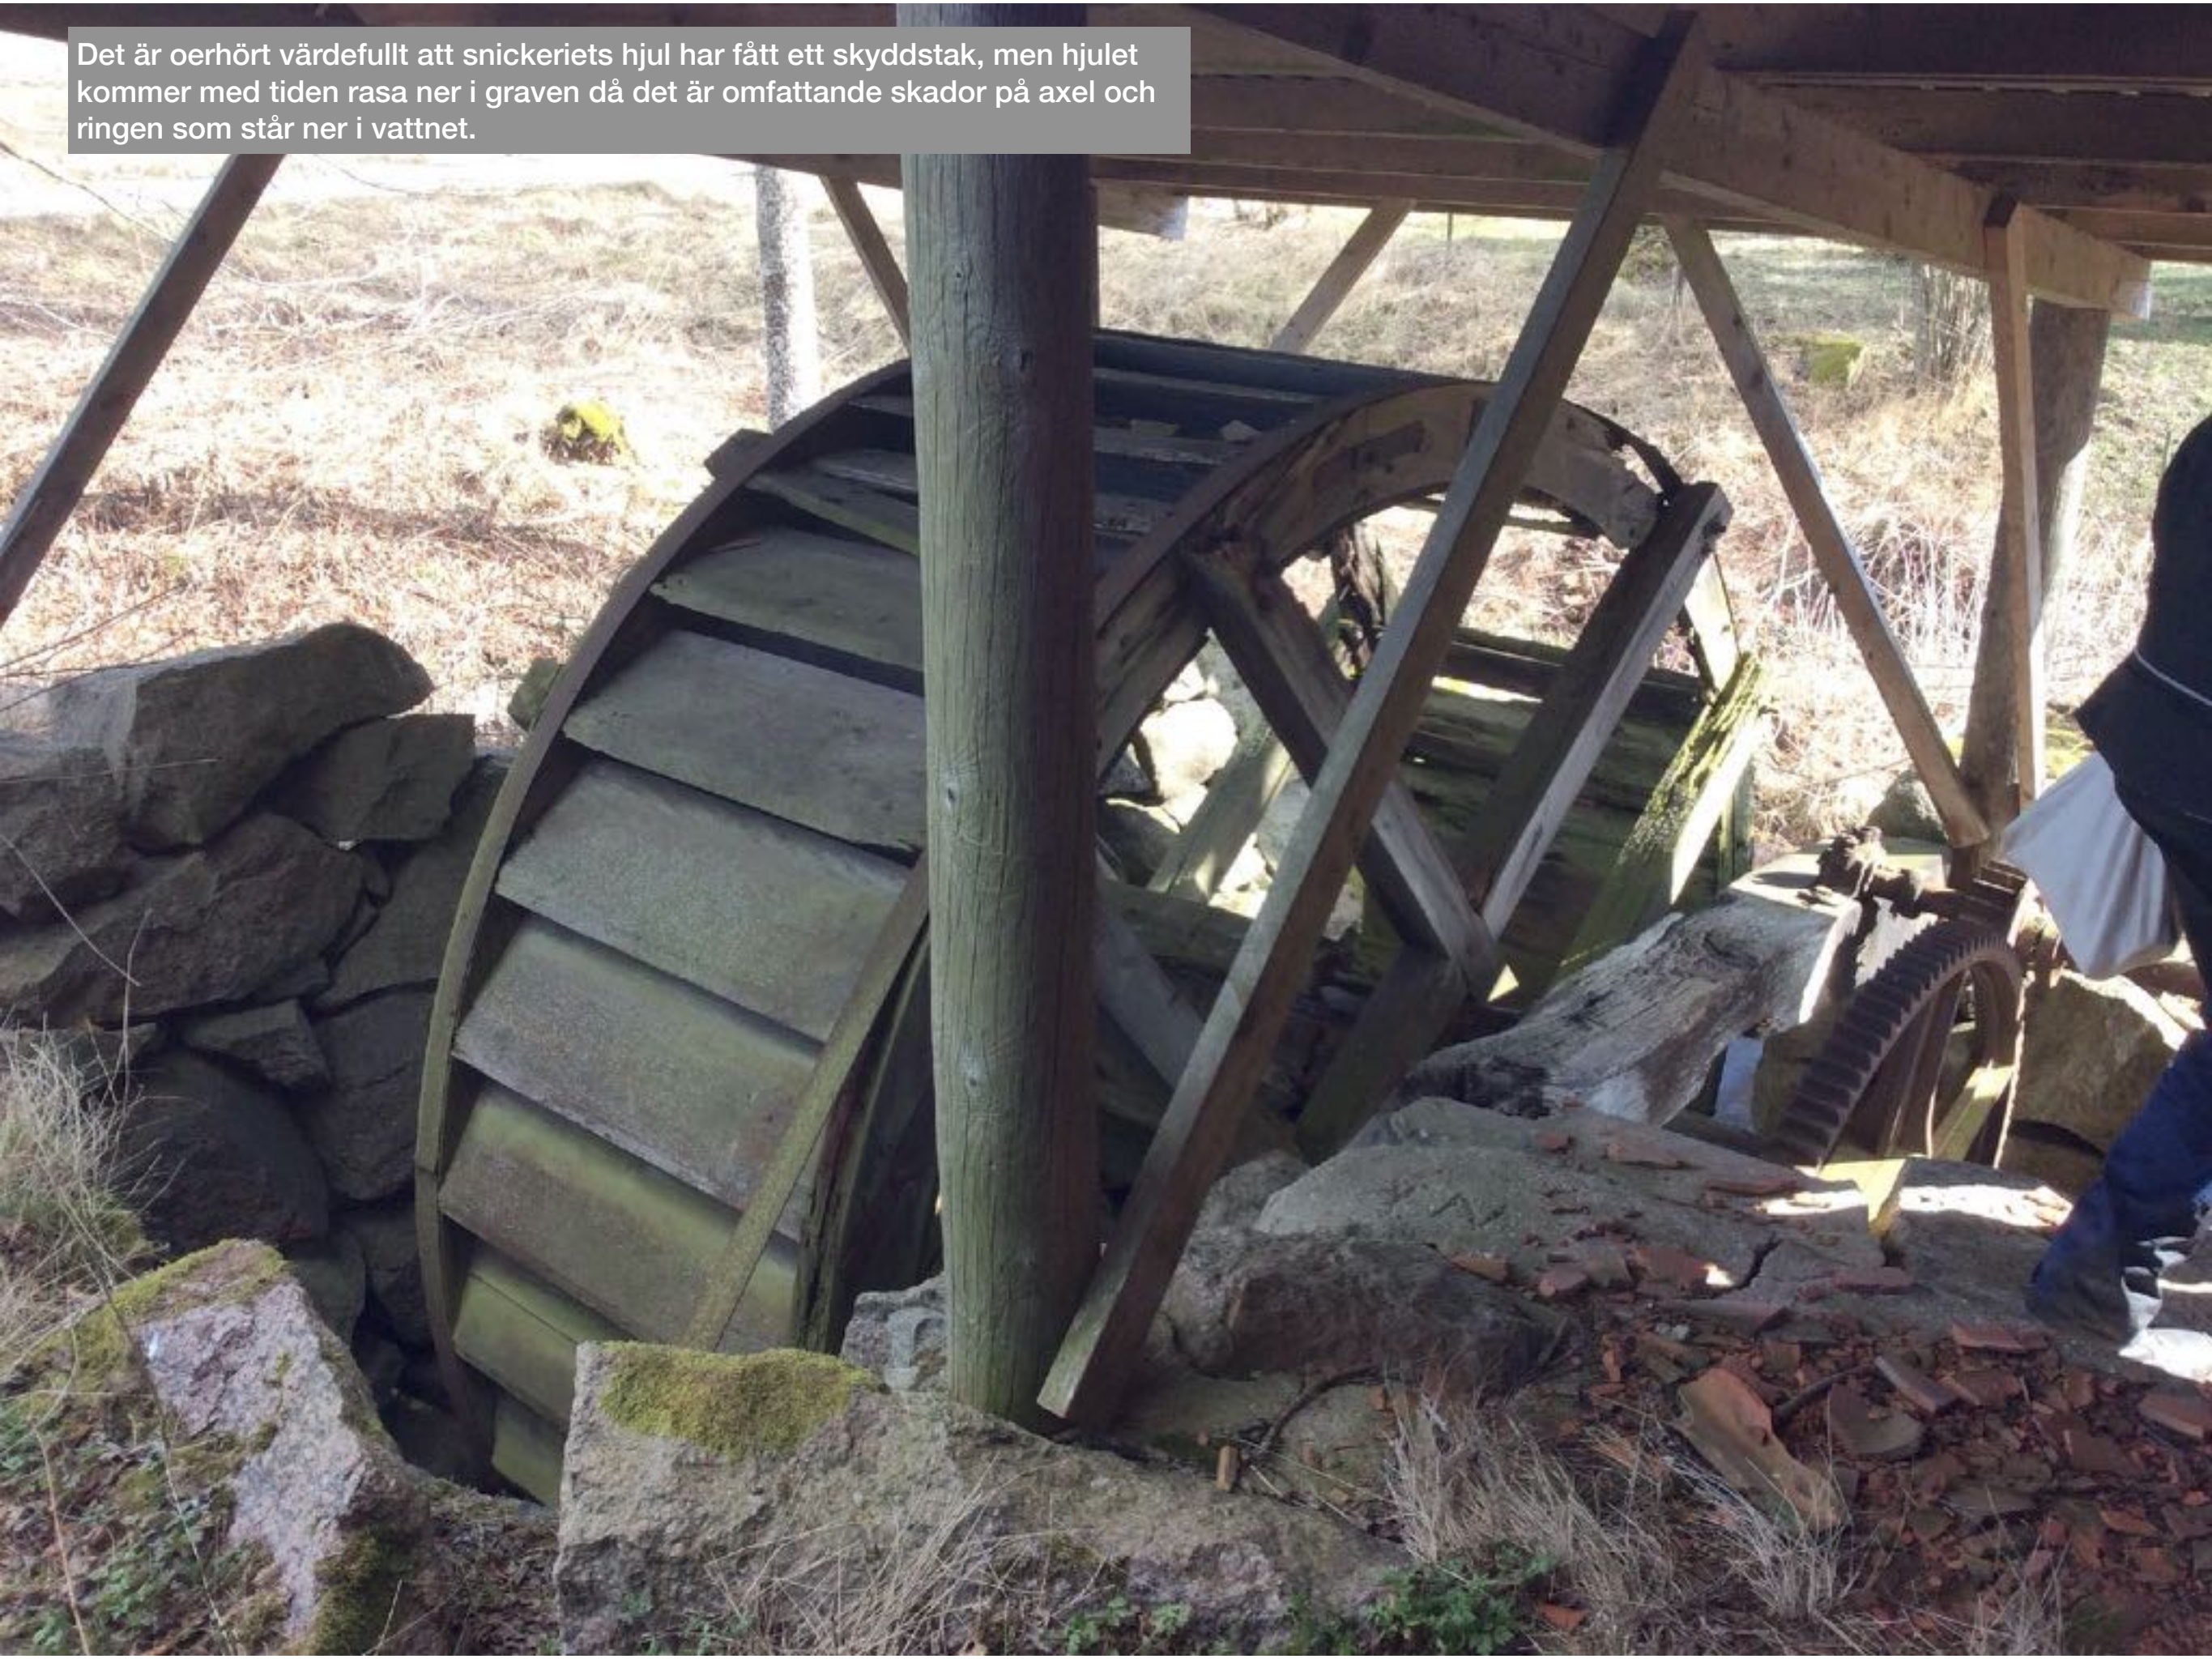
På insidan av snickeriets dörrblad finns ett utslag till hjulet! Ett 11-delars hjul.
