PM Nya vingar till Hönö väderkvarn

Mattias Hallgren, Traditionsbärarna augusti 2020

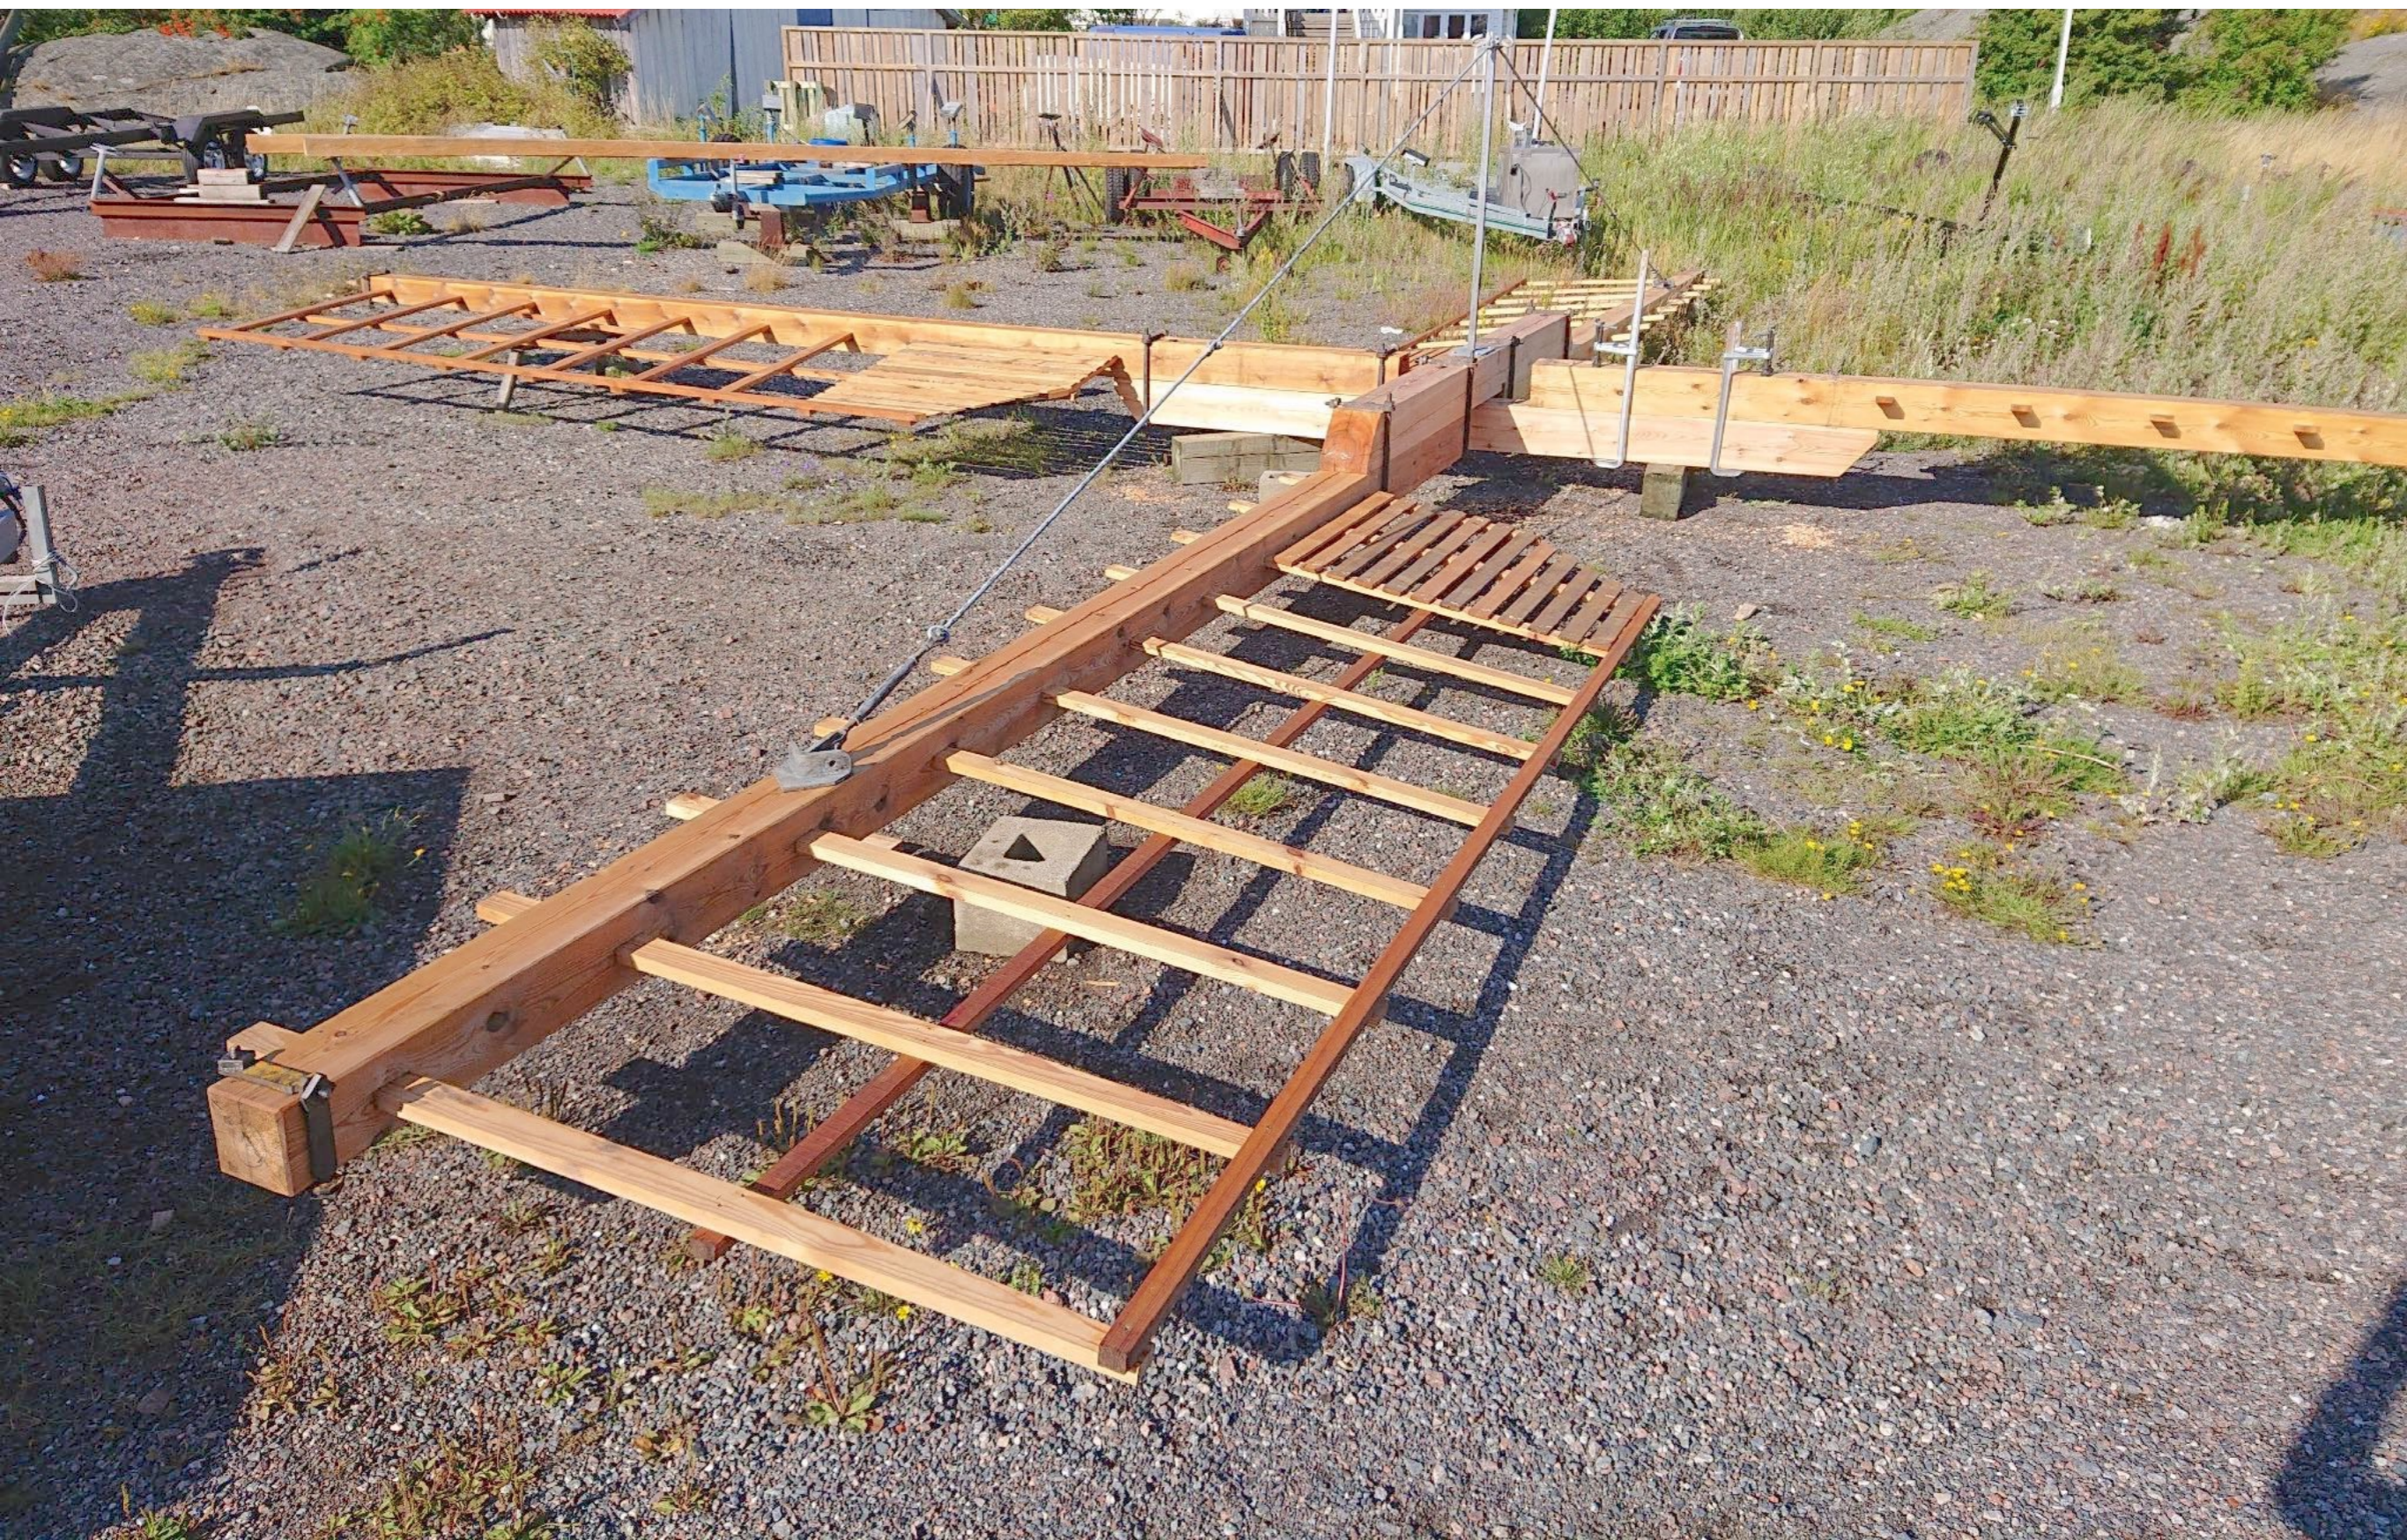
Vingarna monterade samman inför lyftet till kvarnen. Här passas alla delarna ihop och alla hål borras till de genomgående bultarna.

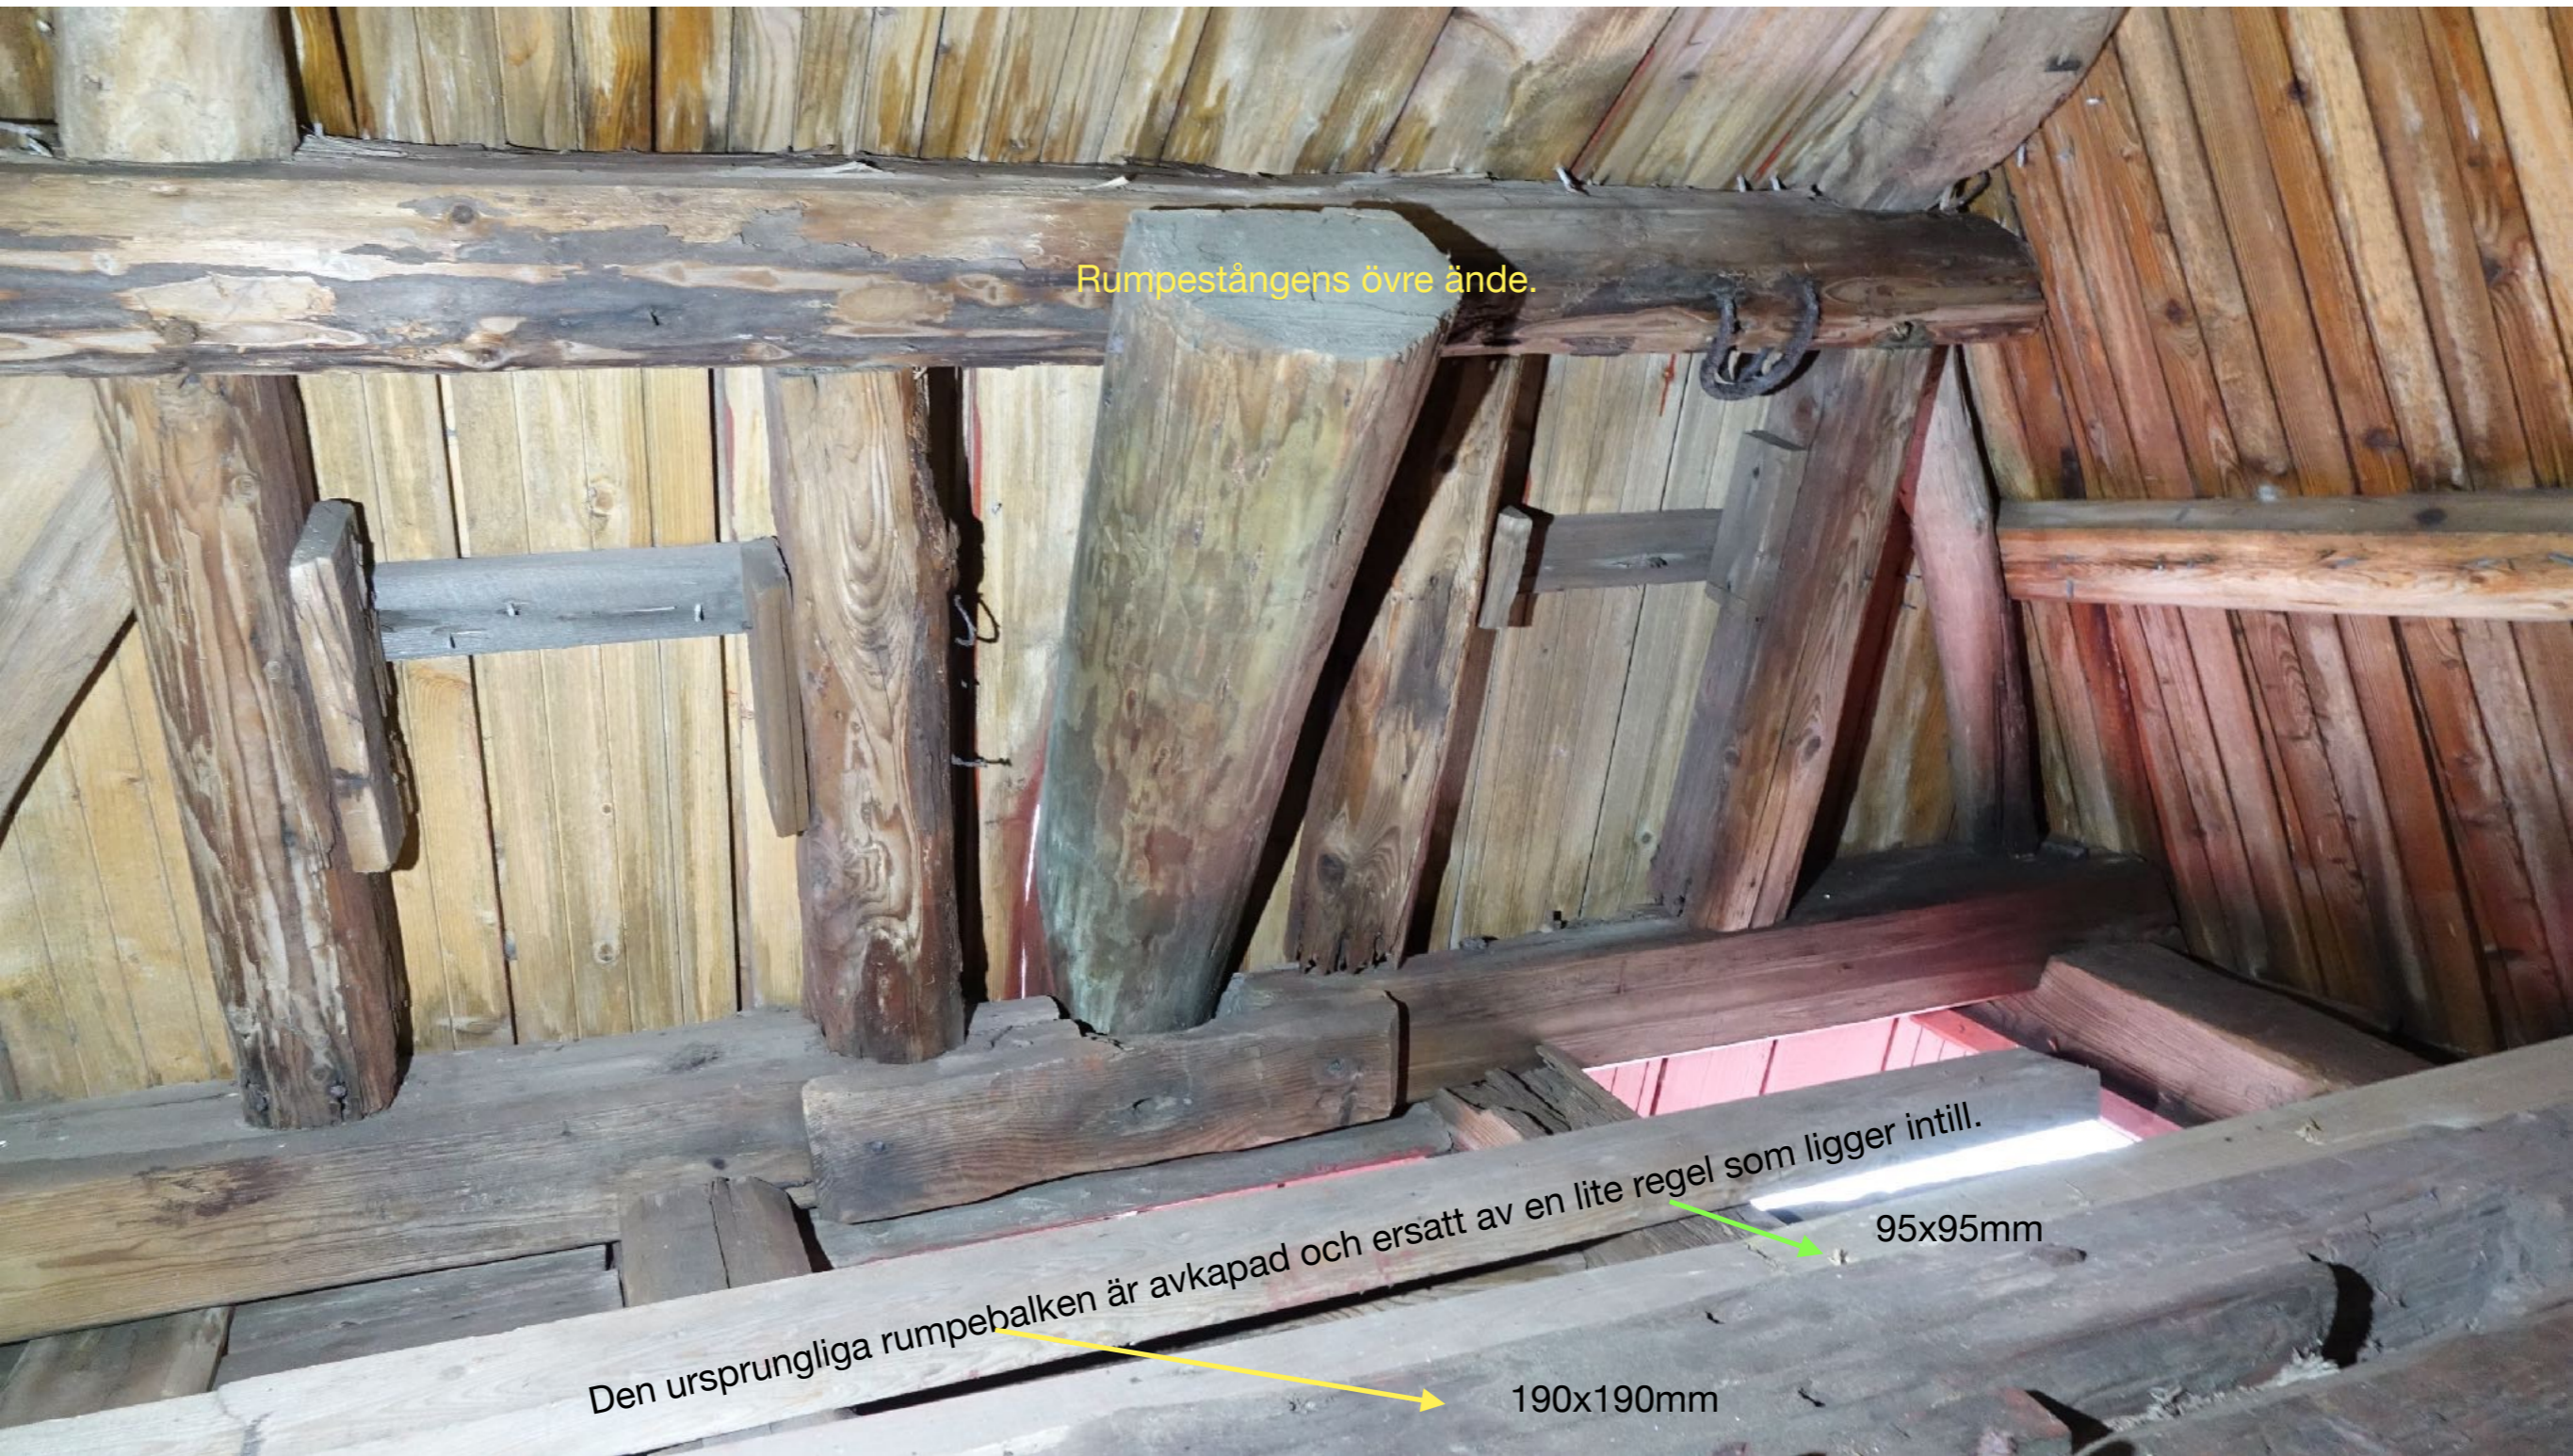
Det är viktigt att vingarna är fastsatta väl i bergsöglorna så att de inte börjar snurr då det stormar.
