# PM Breviks tornstapel

Åtgärd i bärande stomme  
spåntakets brister.  
september 2020

Av Mattias Hallgren  
Traditionsbärarna på  
uppdrag av Karlsborgs  
pastorat, Skara stift.

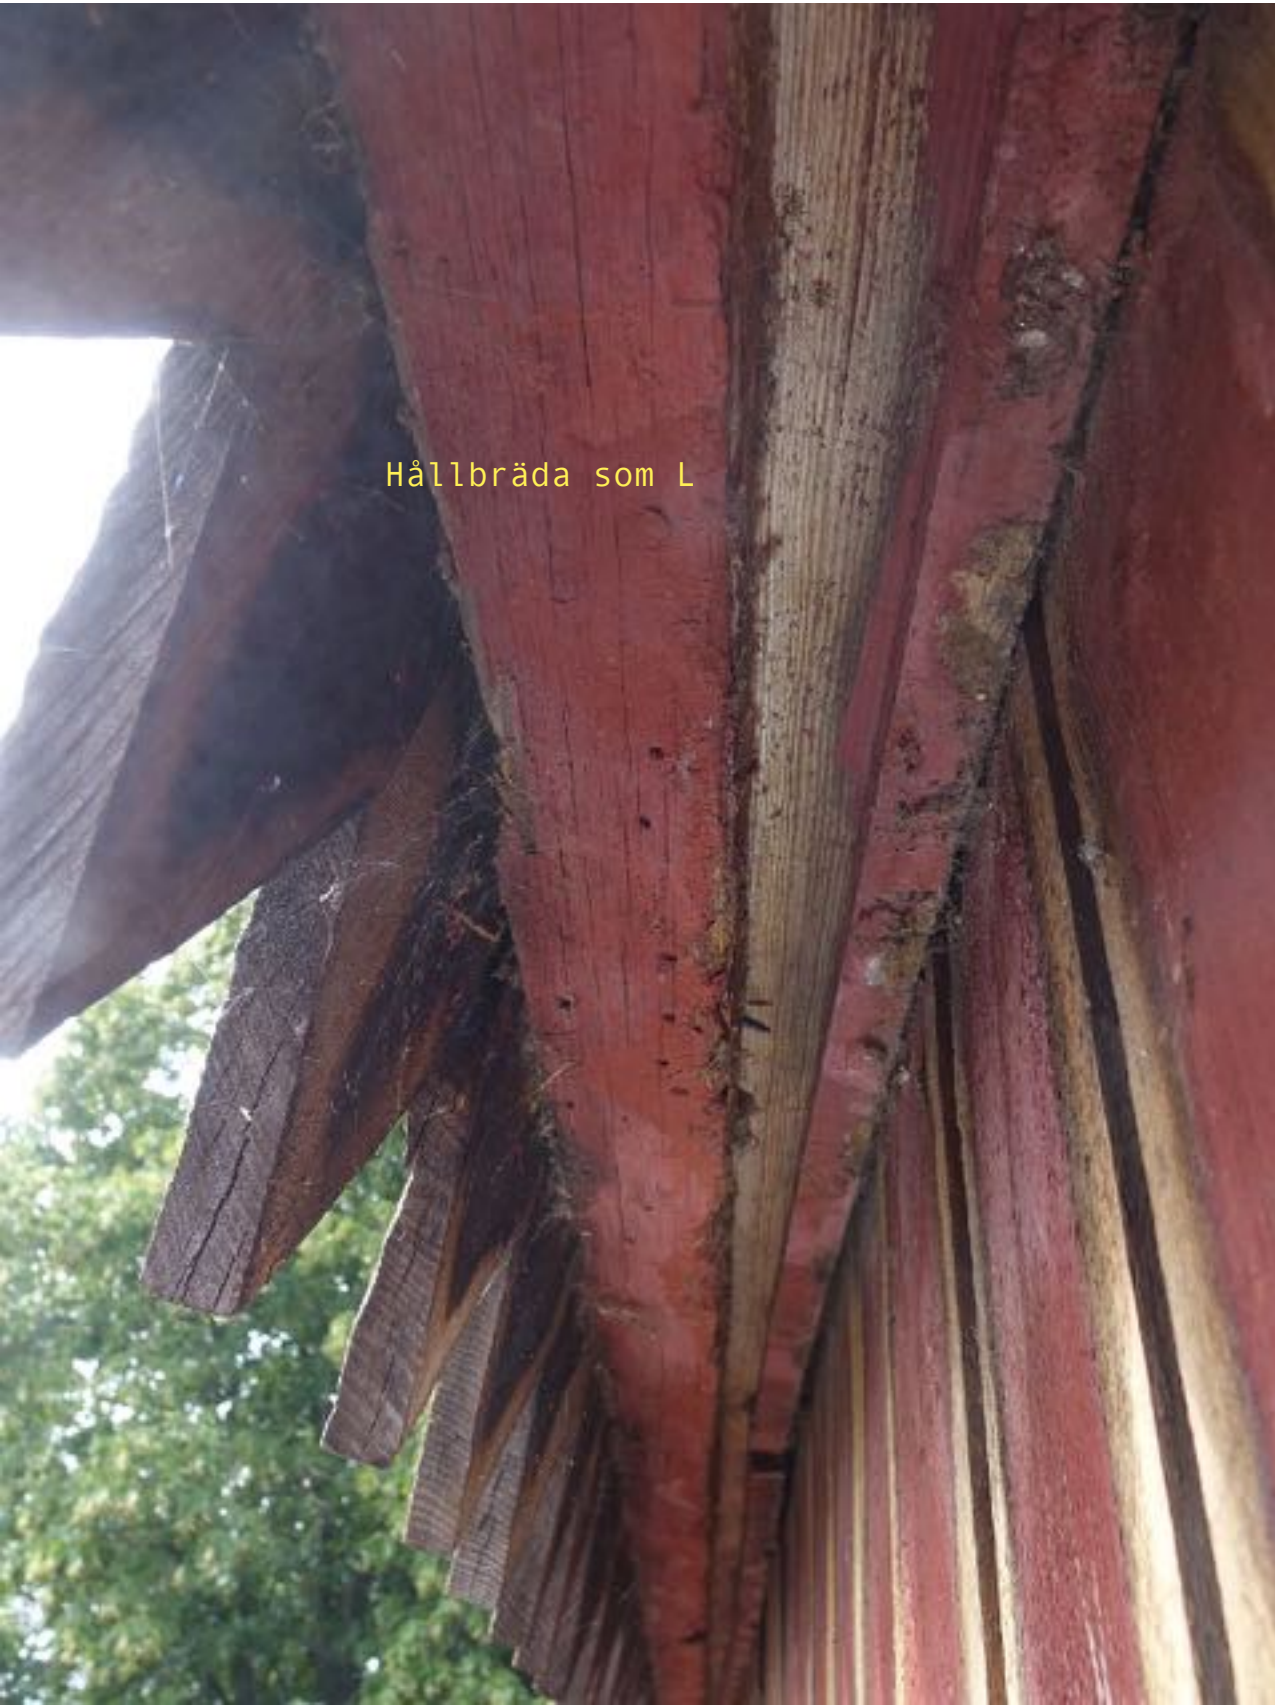
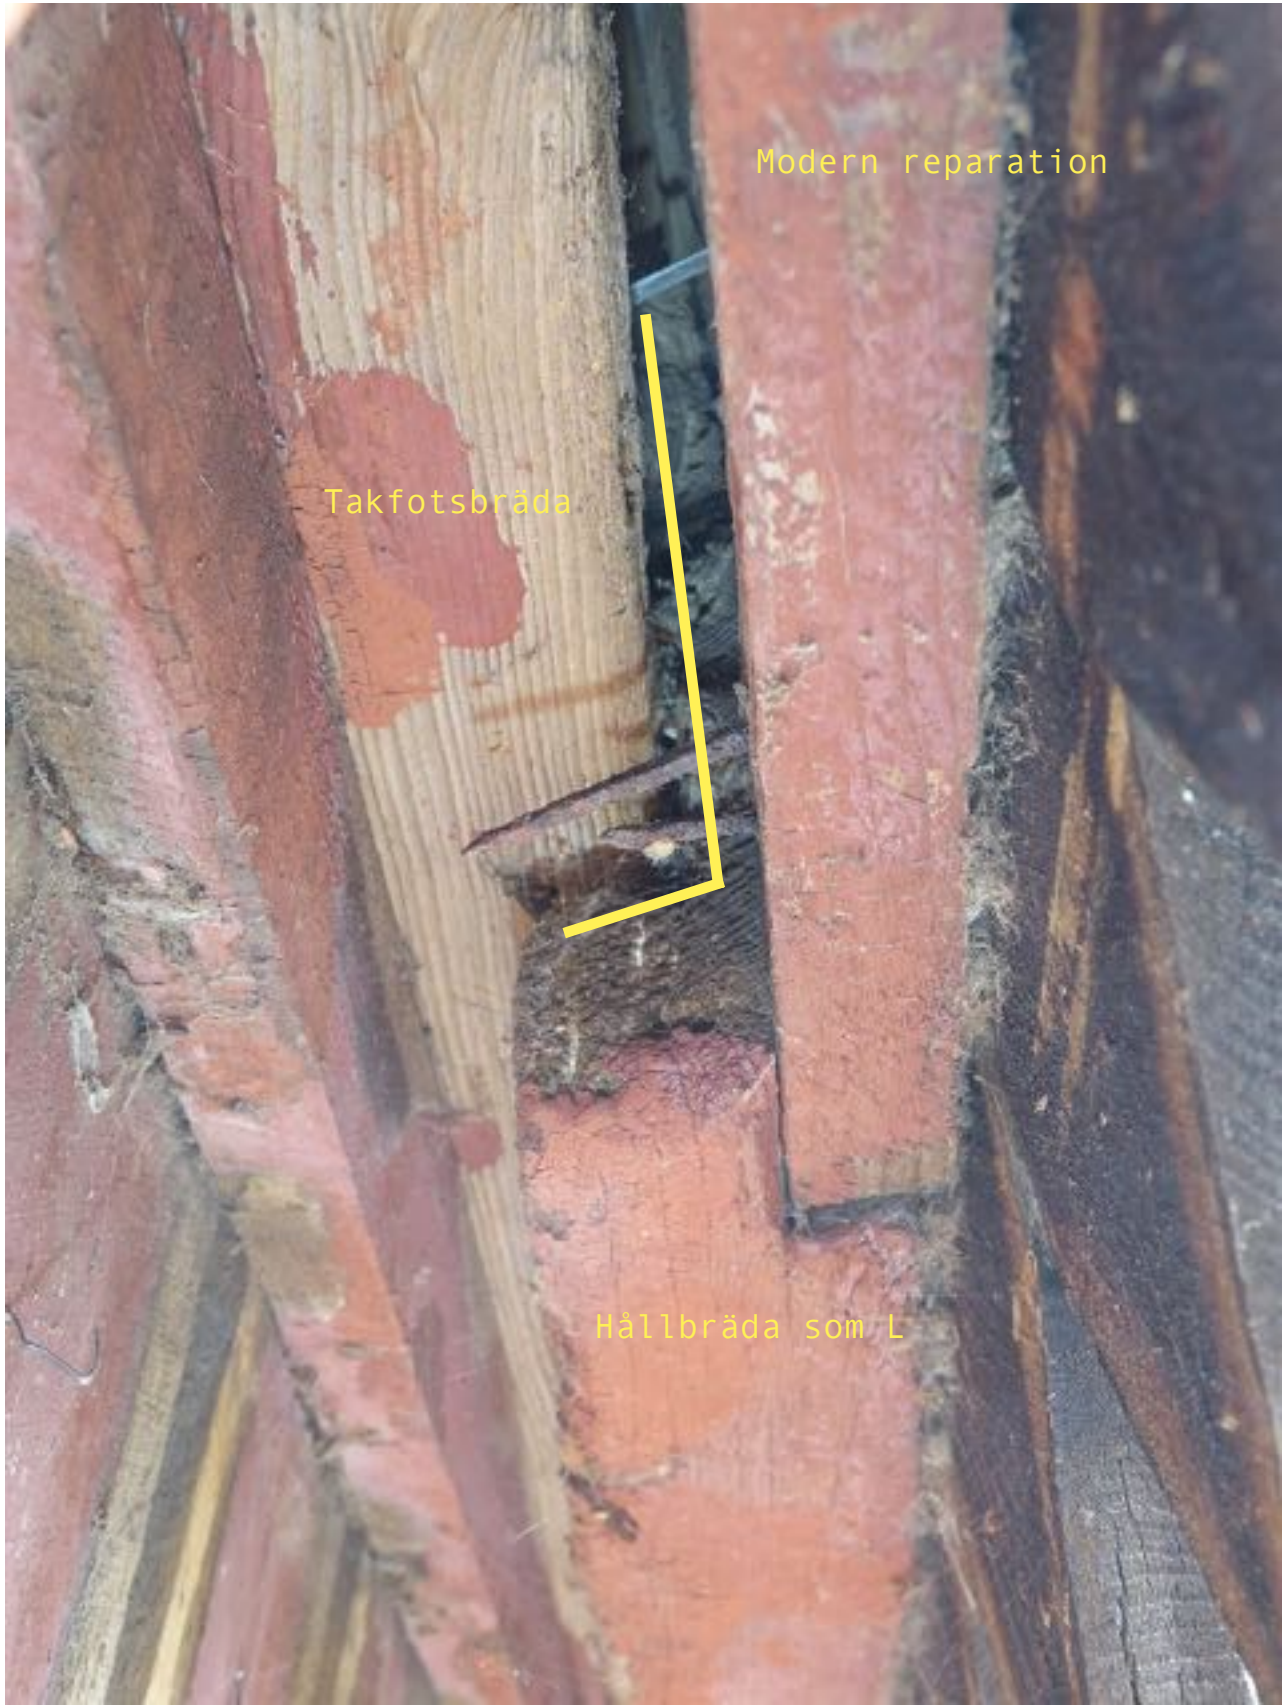
Takfotshållarbräda tillverkas till Södra Råda

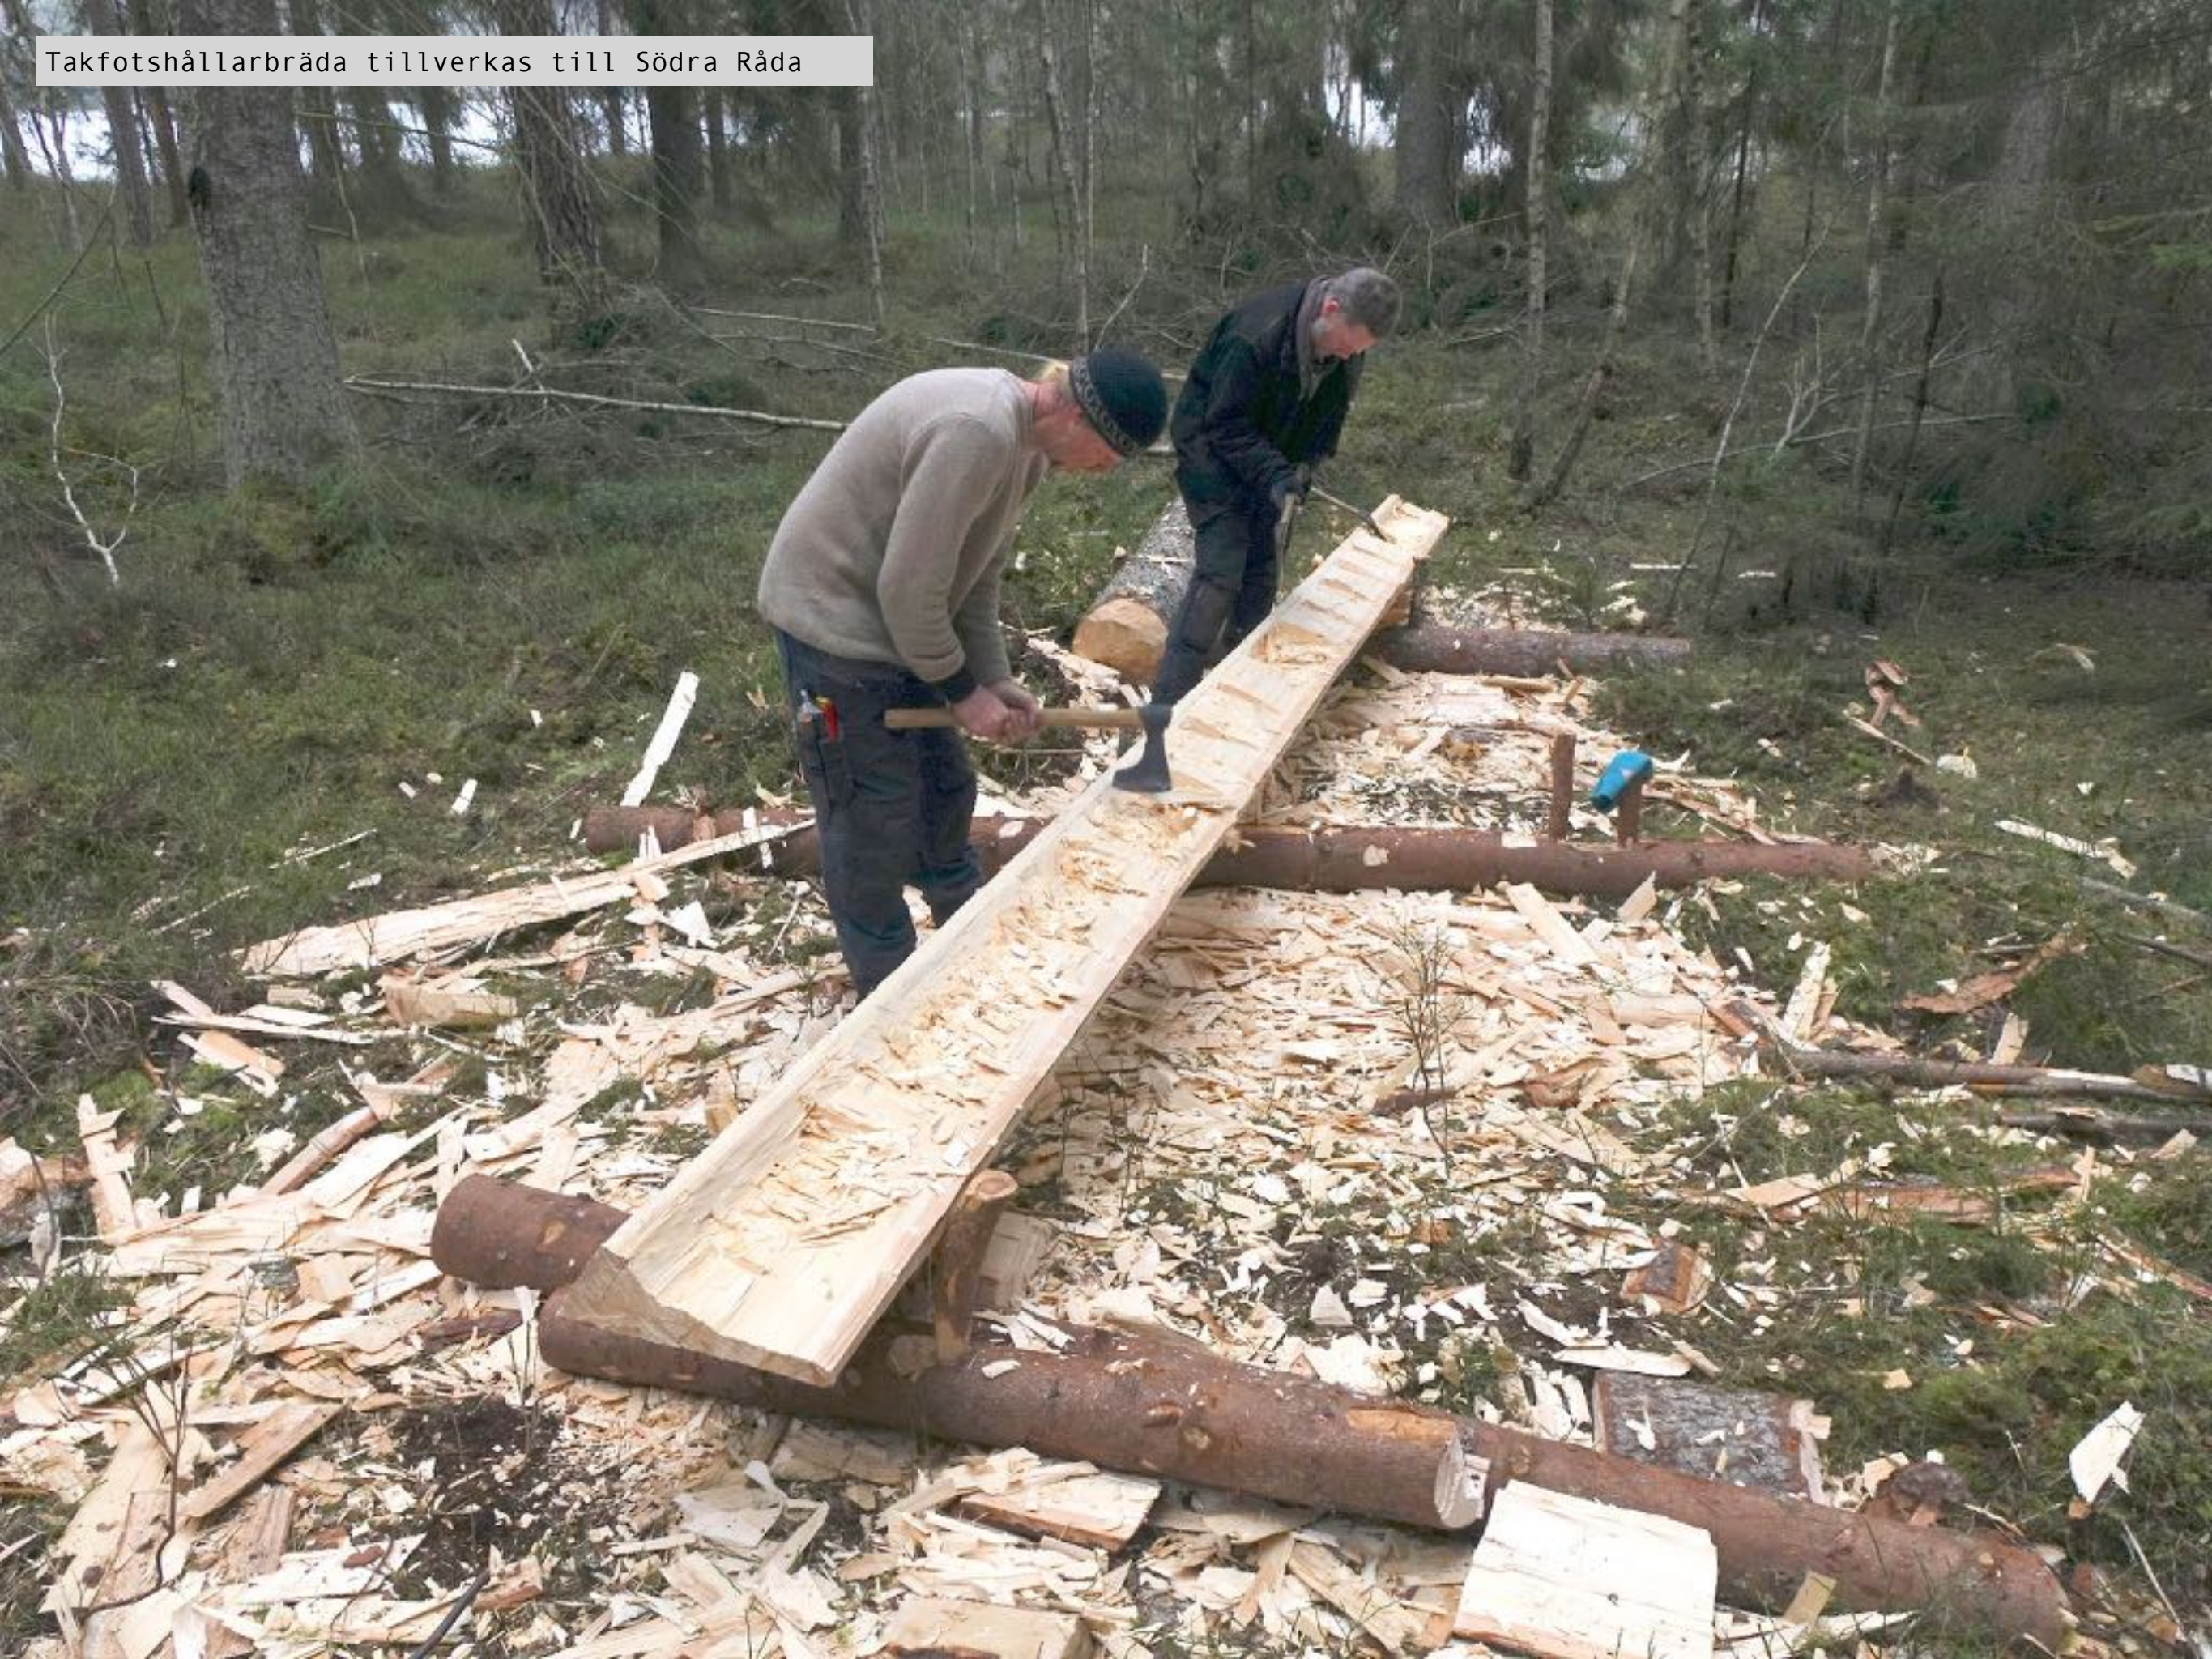
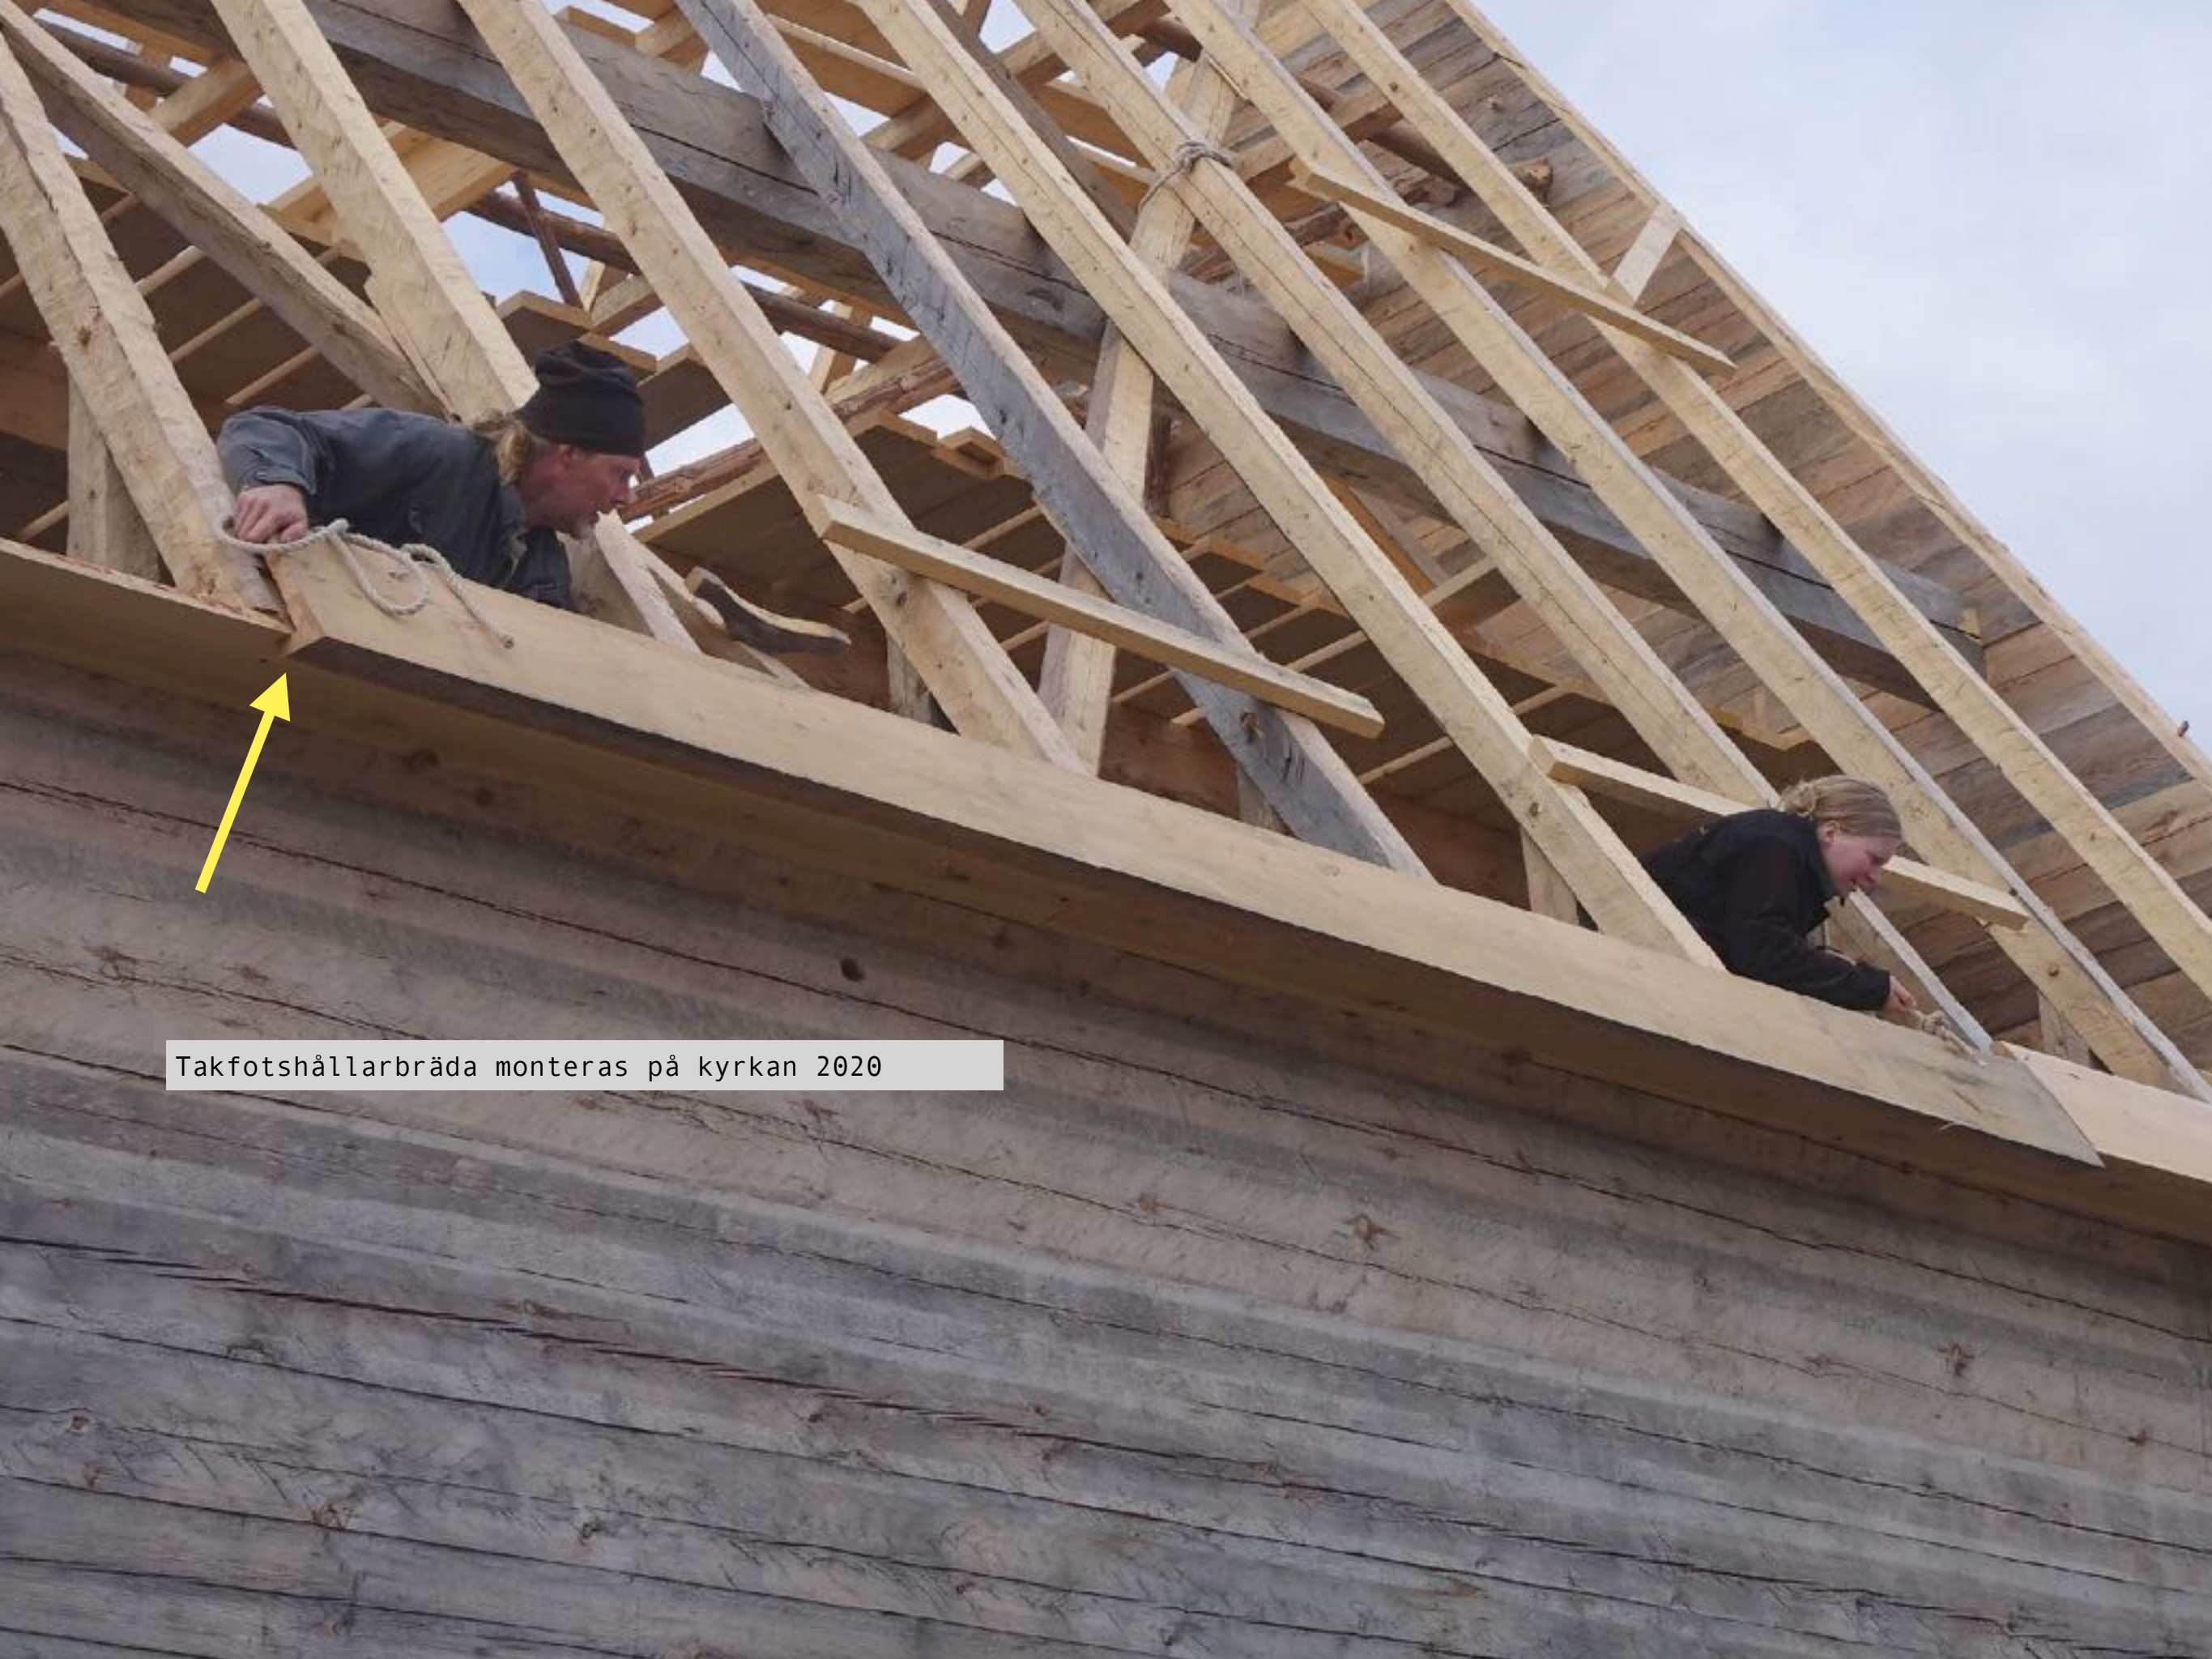
Takfotshållarbräda monteras på kyrkan 2020

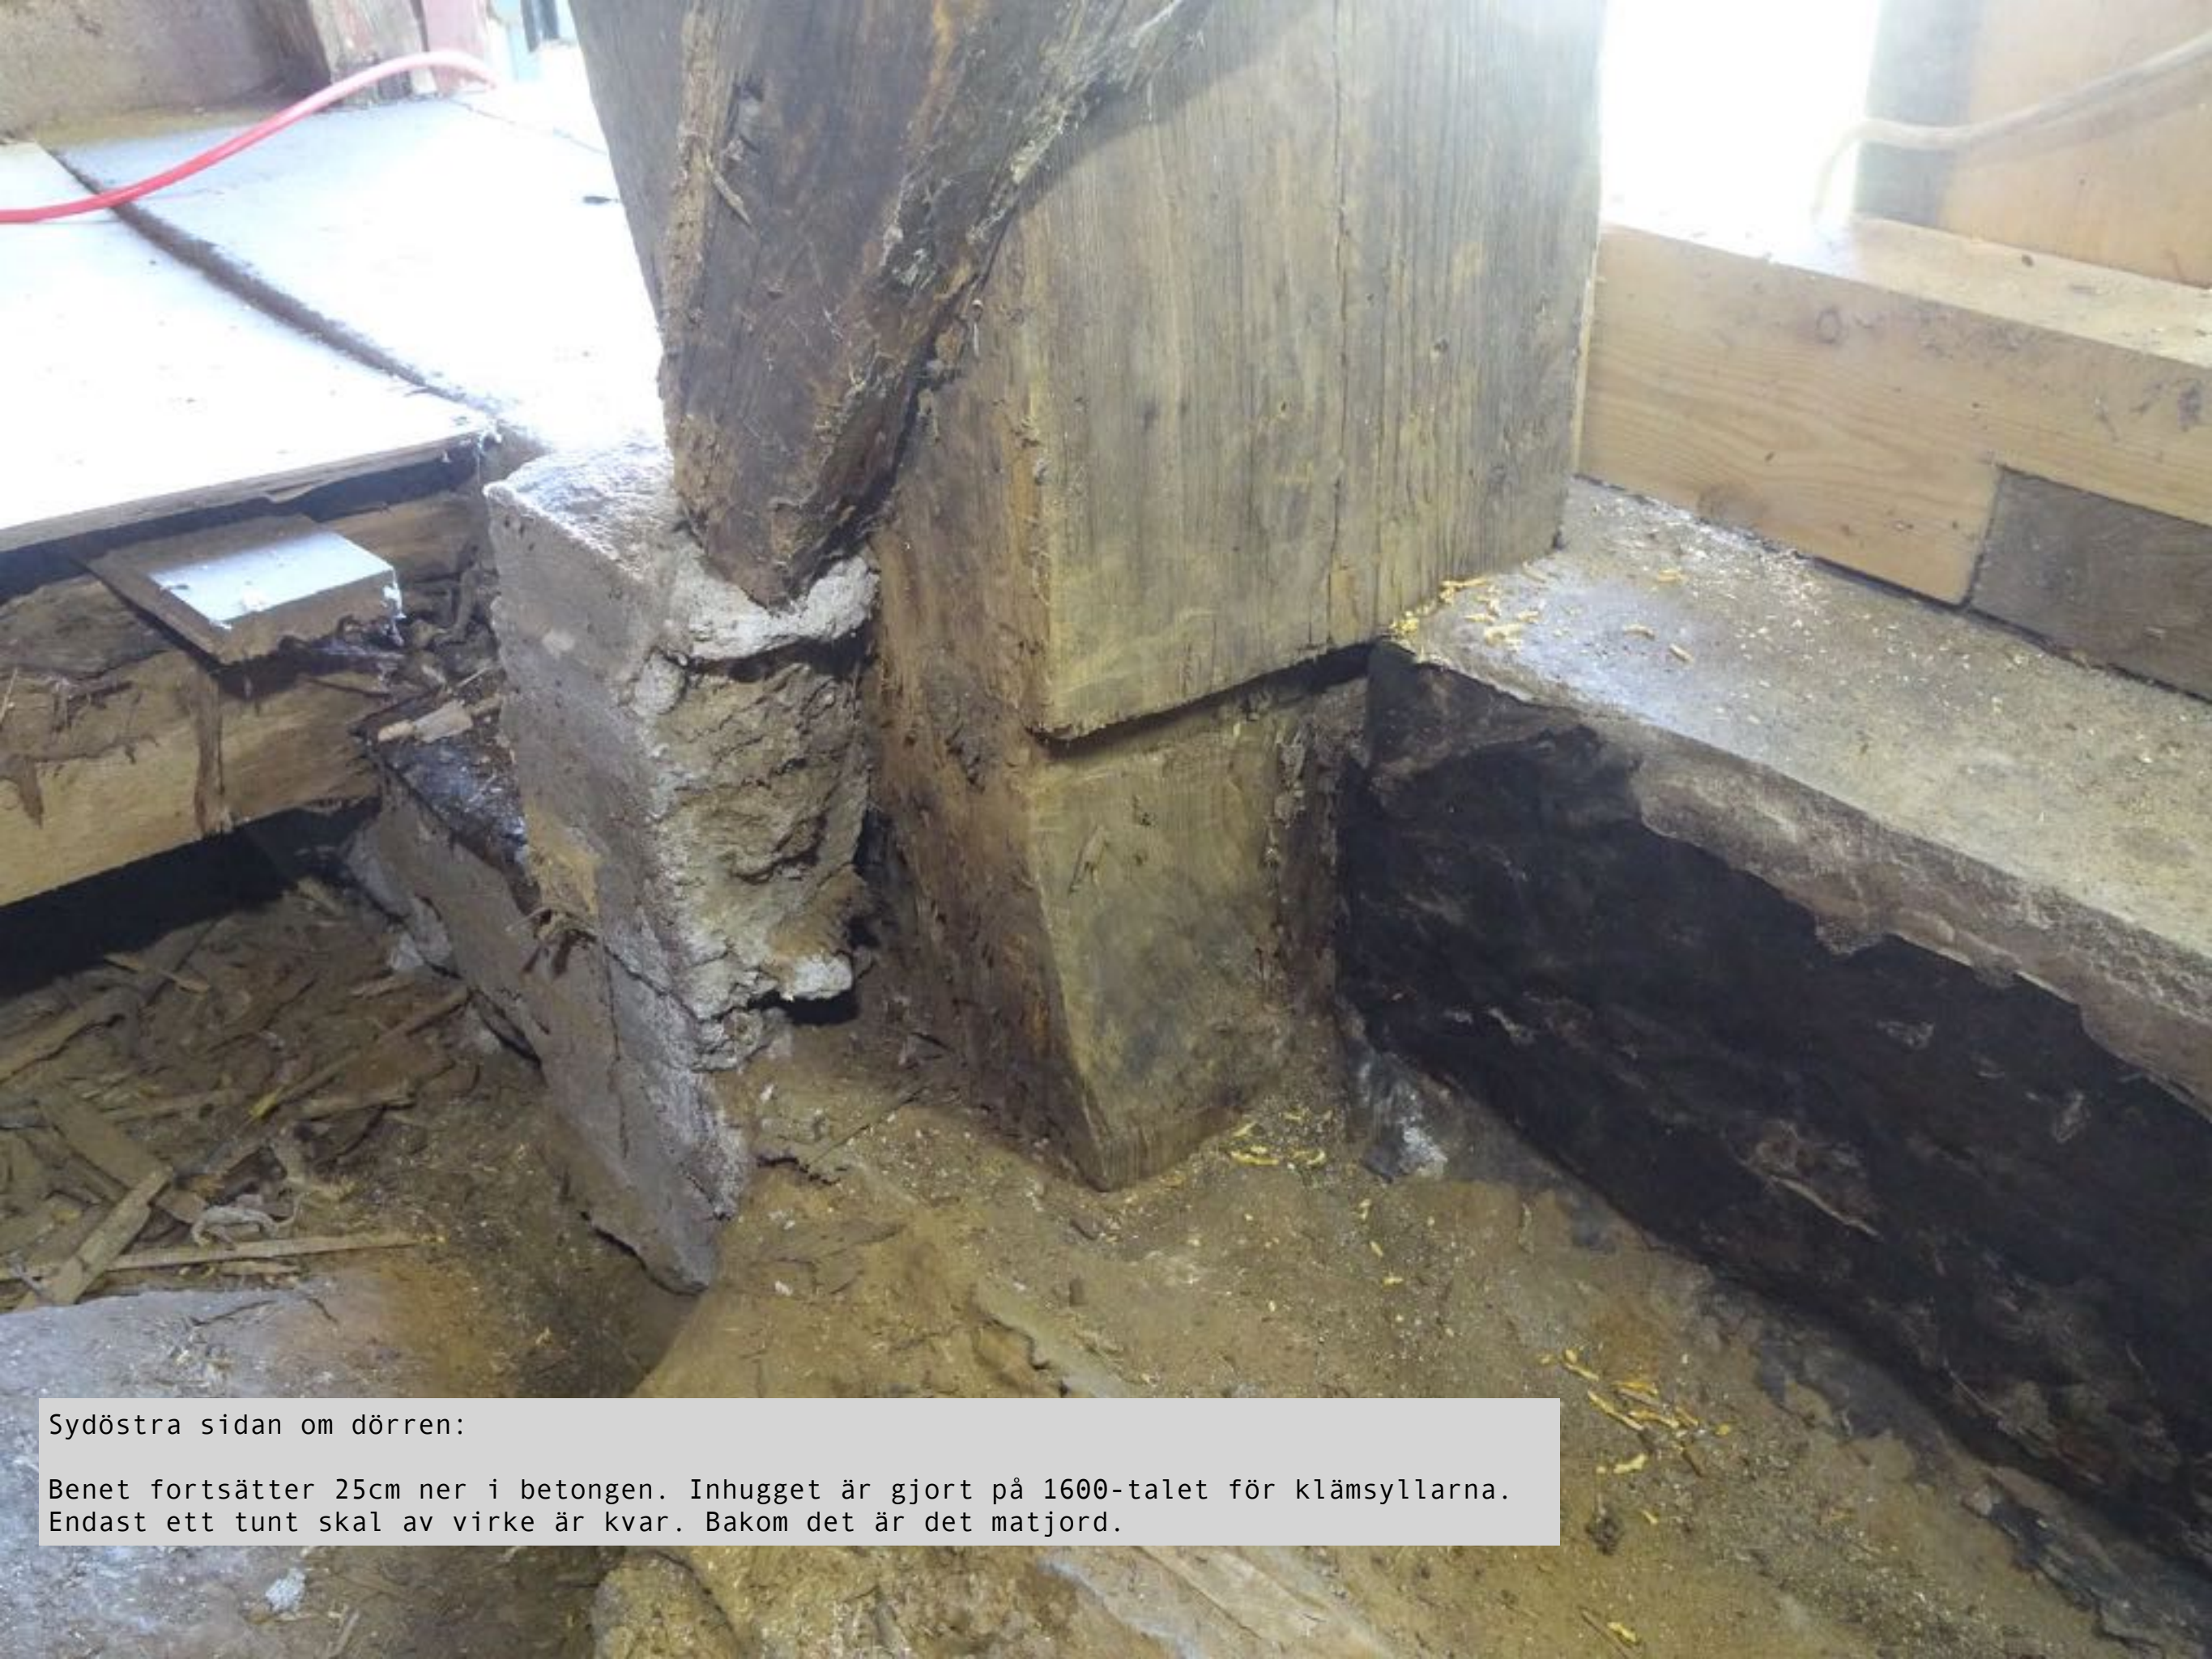
Sydöstra sidan om dörren:

Benet fortsätter 25cm ner i betongen. Inhugget är gjort på 1600-talet för klämsyllarna. Endast ett tunt skal av virke är kvar. Bakom det är det matjord.
