# PM Breviks tornstapel

Åtgärd i bärande stomme  
spåntakets brister.  
september 2020

Av Mattias Hallgren  
Traditionsbärarna på  
uppdrag av Karlsborgs  
pastorat, Skara stift.

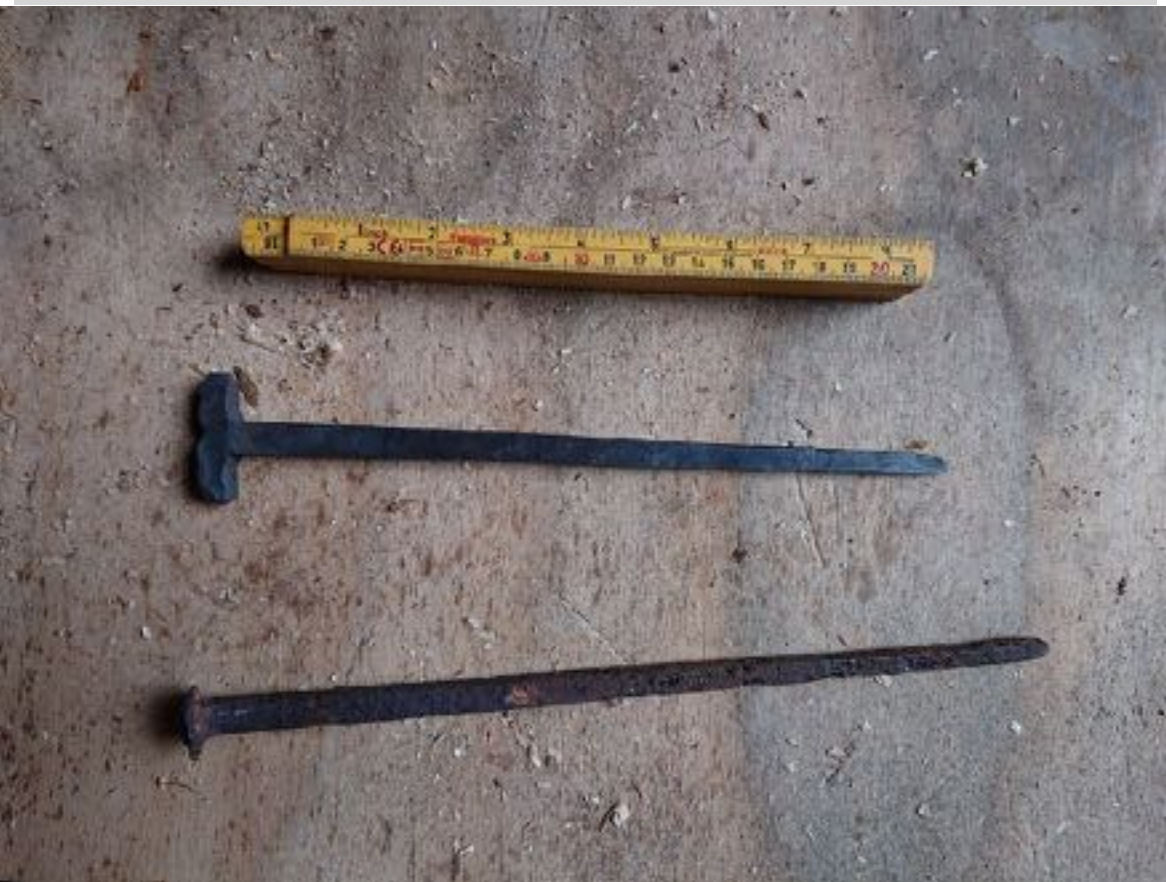
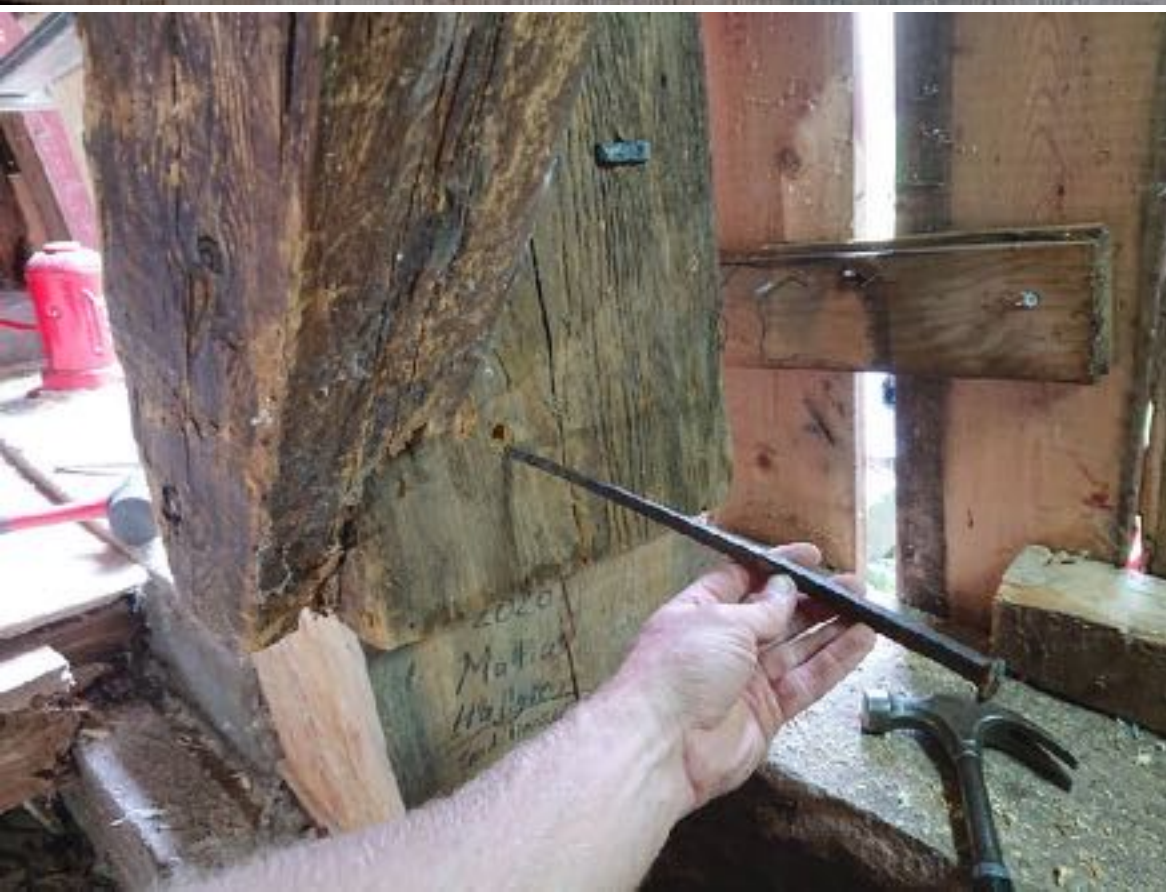
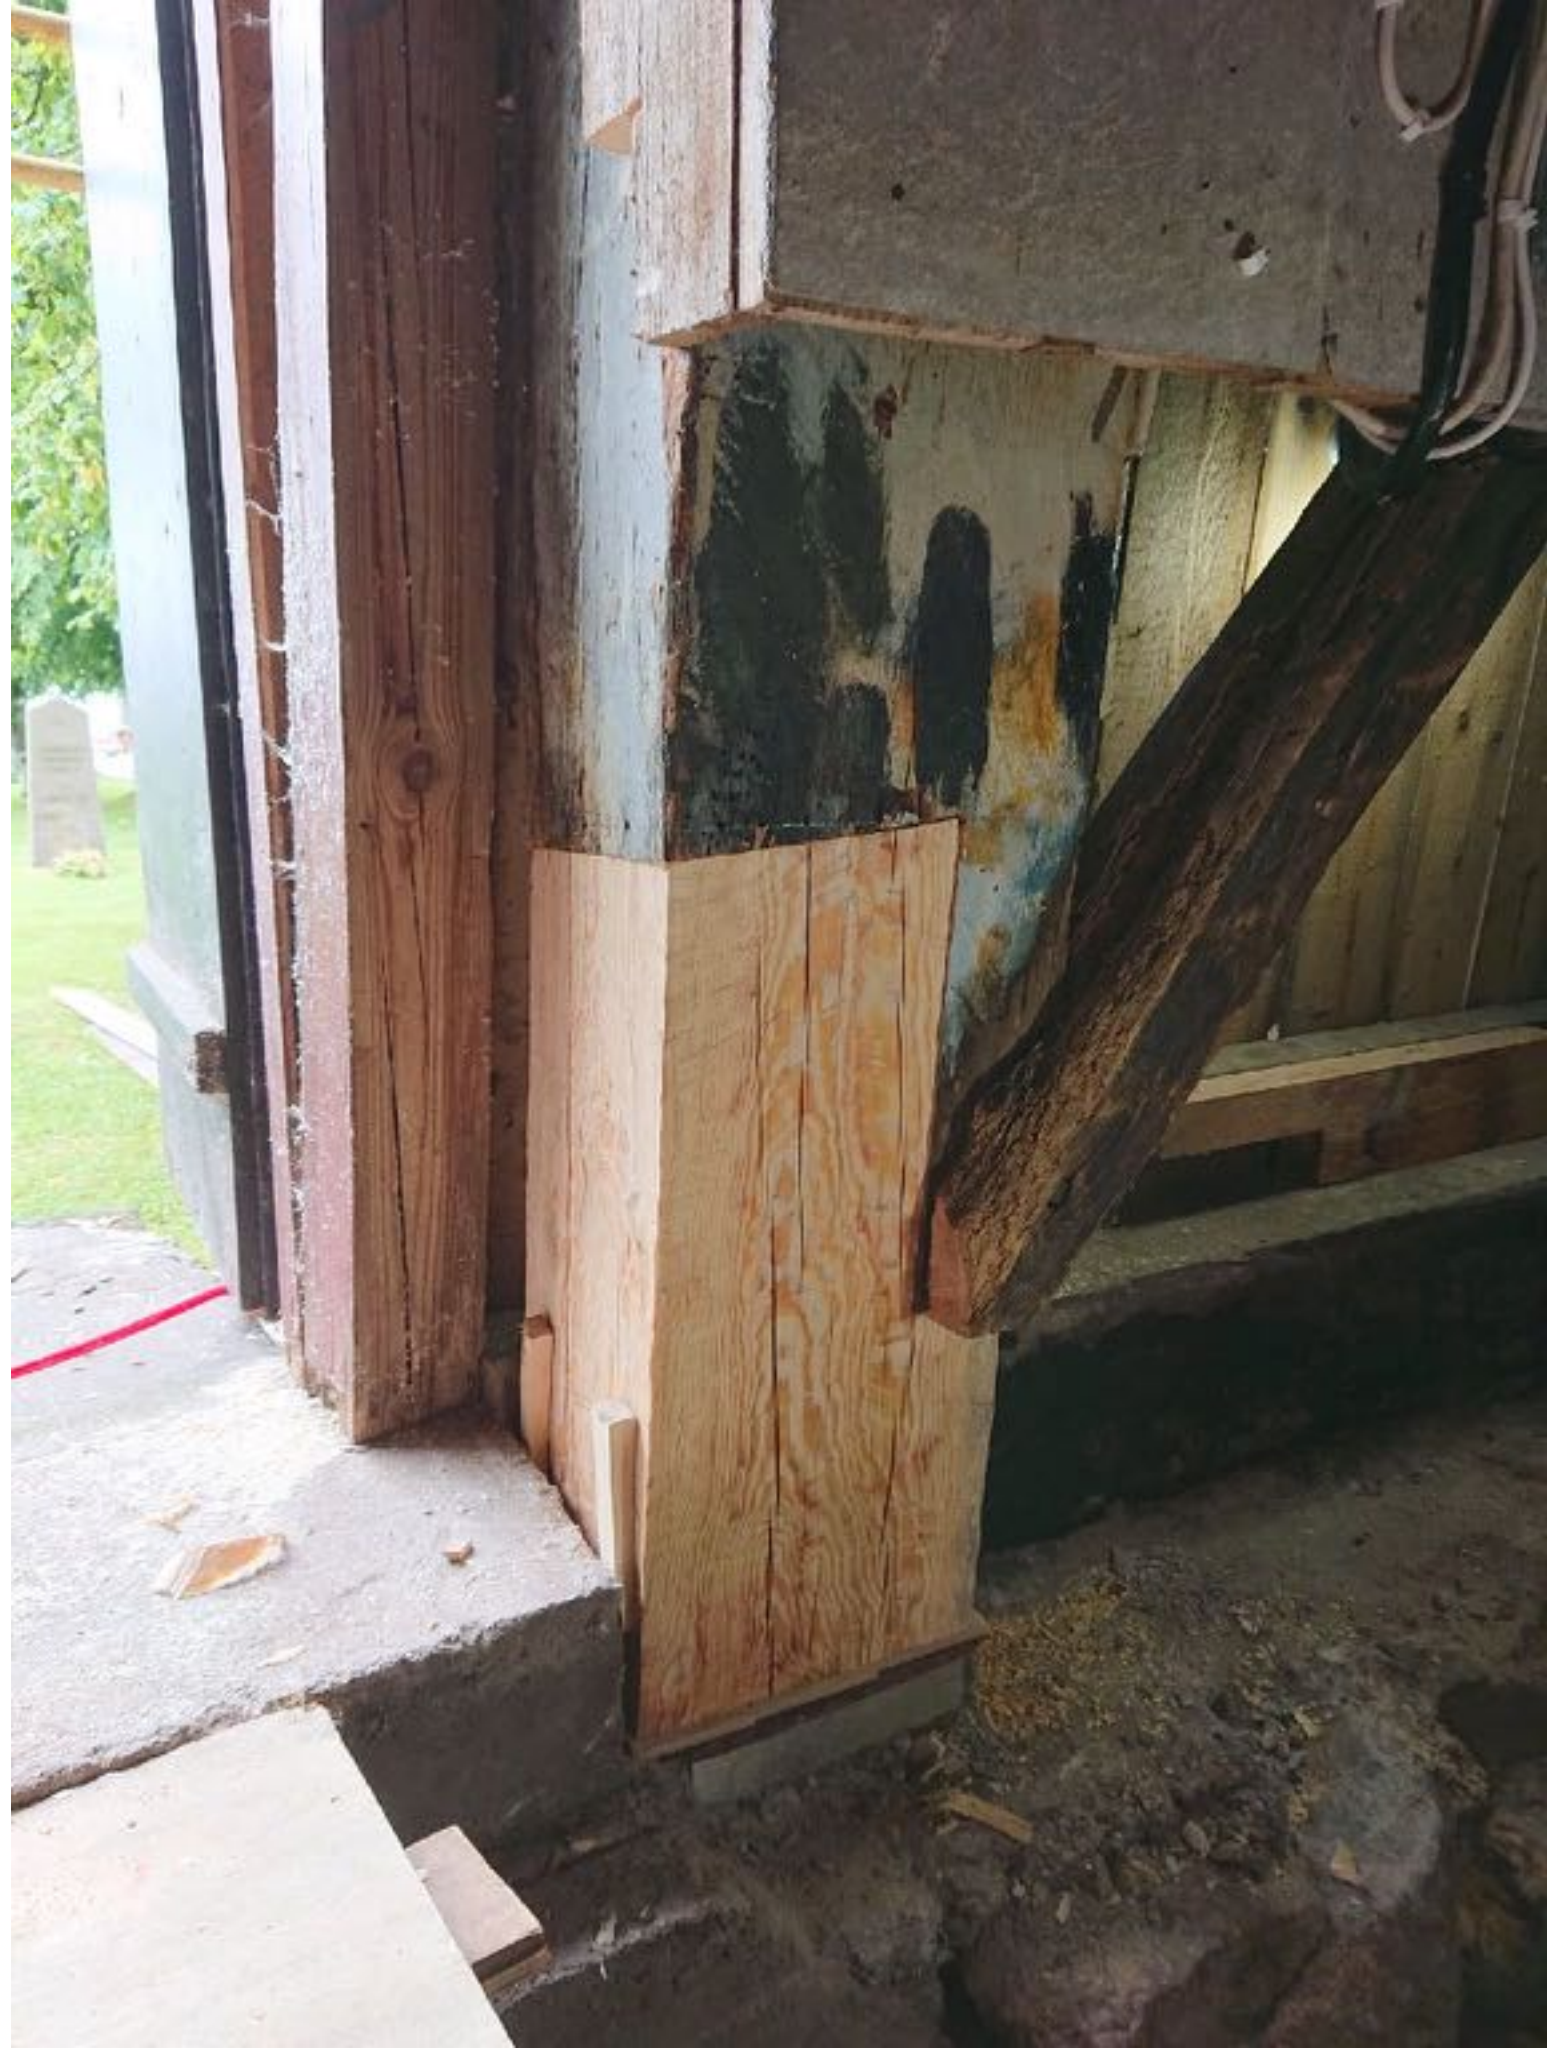
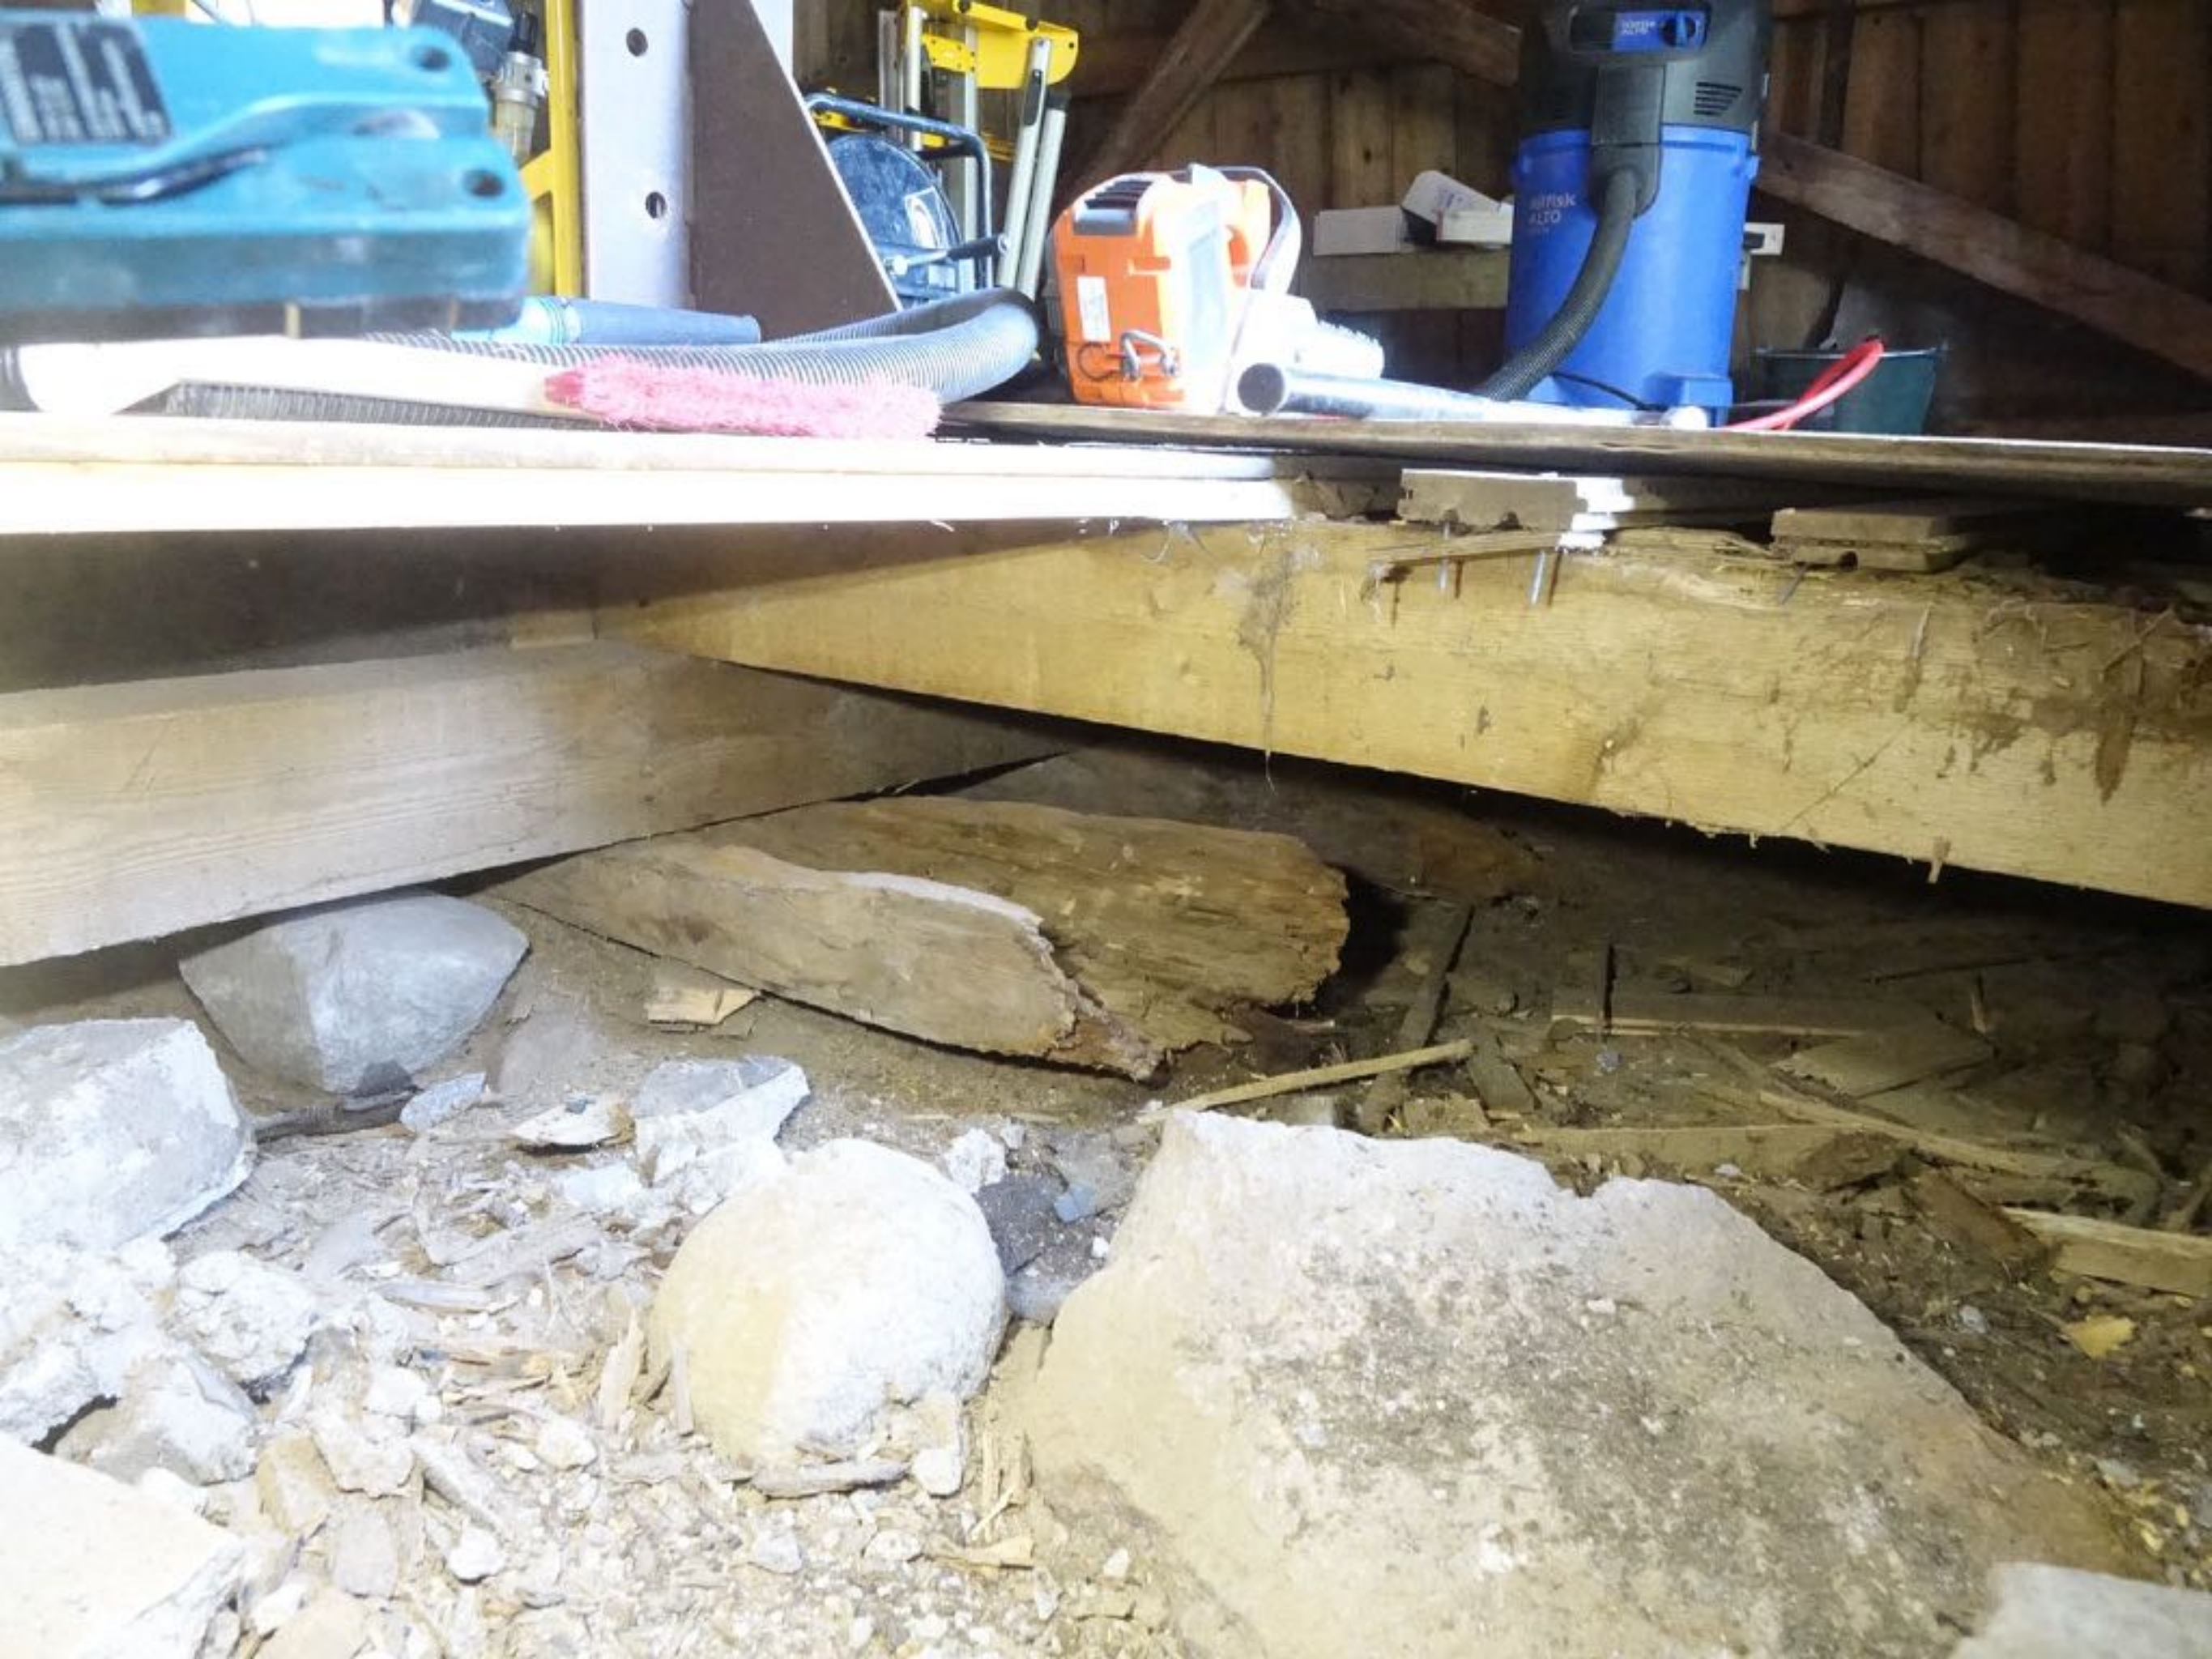
Färdigt på plats. Den nakna ytan i kontrast med färgkladdet på benet är påtagande.

En 1600-tals 12" spik och en nysmidd 10" fäster delarna samman.

Jag valde efter att ha pratat med Erik på Bygghyttan och Robin på museet att inte lägga tillbaka den avkapade inre klämsyllen. Om vi framöver gör en skadeinventering av samtliga syllar och tornben och det leder till fortsatta reparationer skulle stockbiten ändå vara ivägen för hörnstolpen.

Själva stockbiten jag valde att inte ersätta har inga som helst bärande eller strävande funktion i nuläget.
