# PM Söne holkkvarn. Demontering 2021 Västergötlands museum

*Av Mattias Hallgren, Traditionsbärarna*

Skara - 2021

Västergötlands  
museum

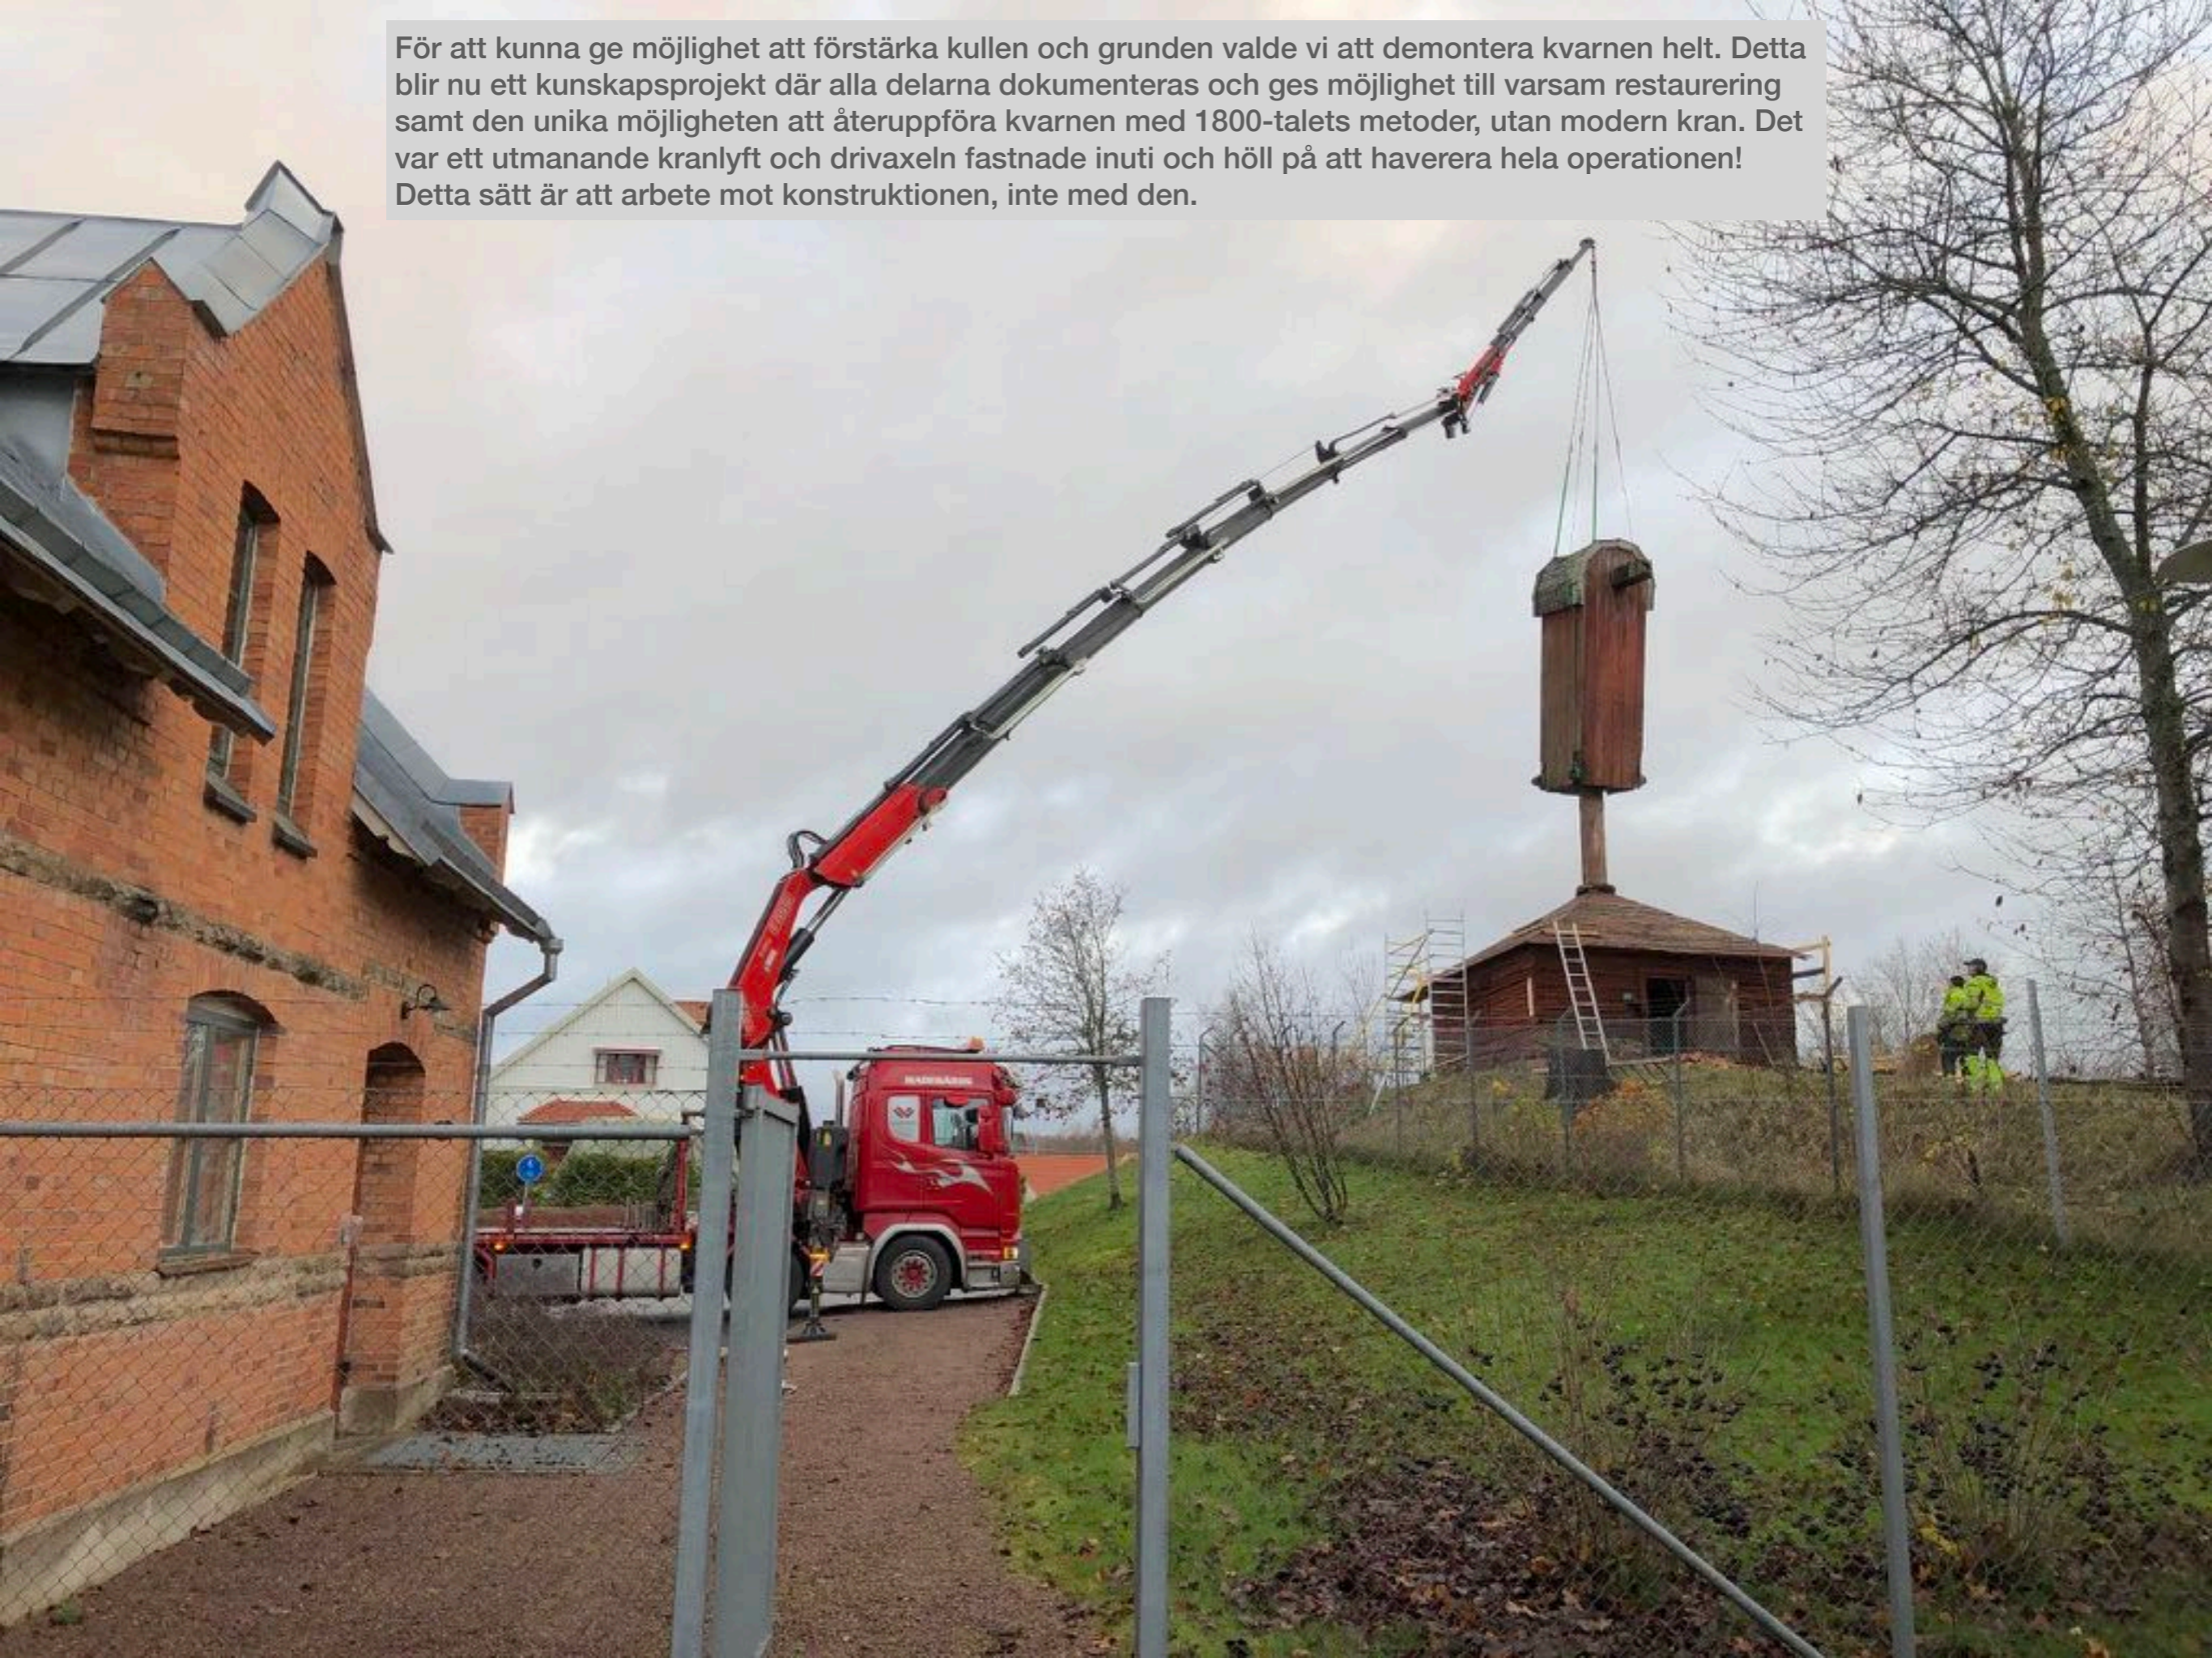
Med bara undertaket kvar, utan stickestpån. Här ses hörnsparren möta timmerstommens hörn där en diagonal kortling ligger infäld i timmerstommens övre stockar och skapar en kraftig ram vilken sparrarna kan ta spjörn emot när det stormar ute.

Här är holken förstärkt med hörnståndare, vilket inte alla holkkvarnar har. Man ser att de äldre tapphålerna för sparrarna inte brukats utan nya har huggits i holkens midja då man uppfört kvarnen här i fornbyn.

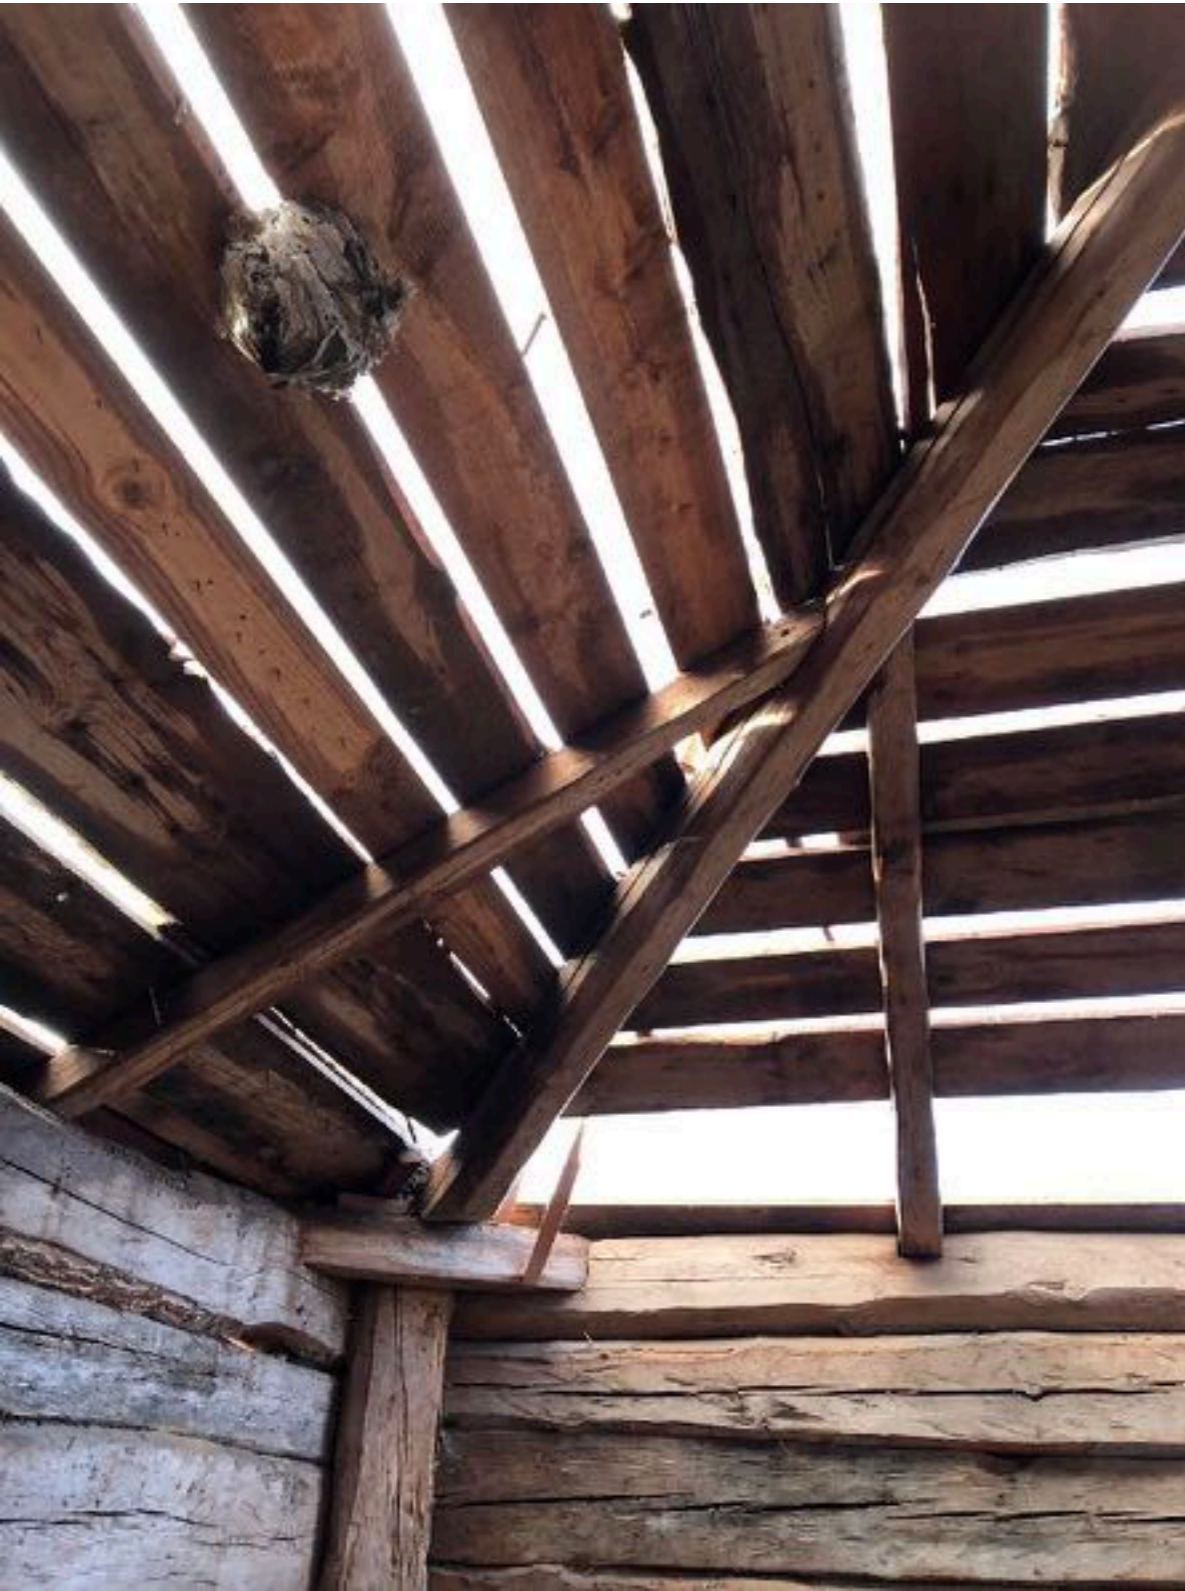
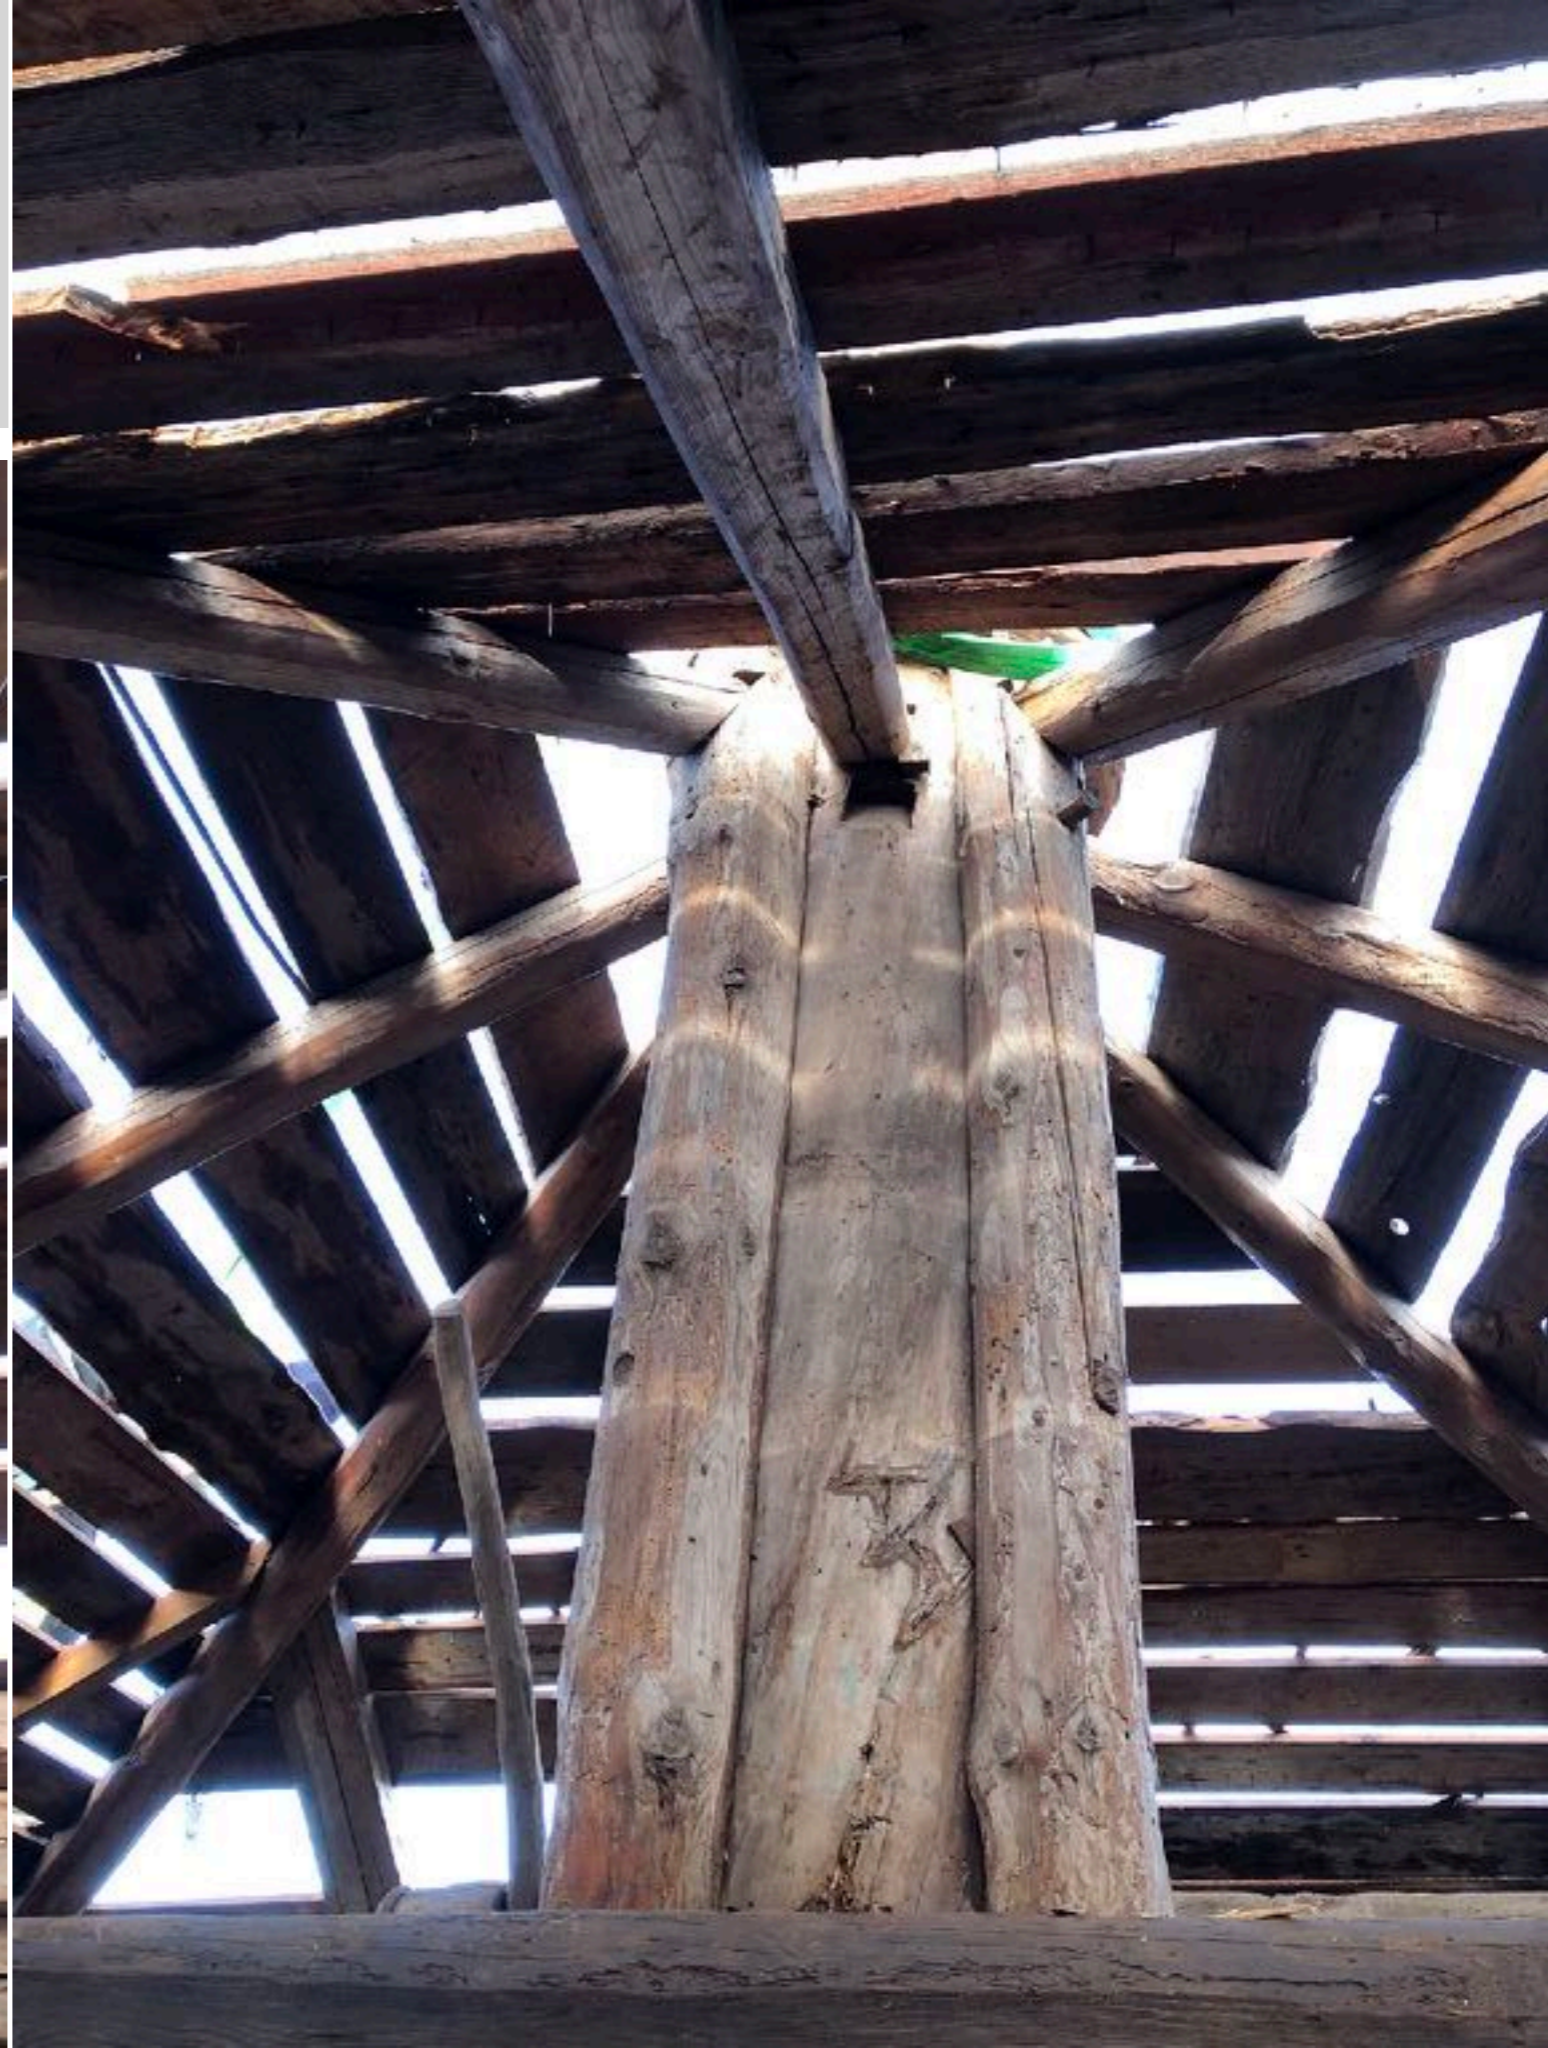
Holkens fot knutad mellan de kraftiga bjälkarna. När timmerhusets syllar ruttnat och kullen sjunkit samman har överbyggnaden, holken och vindfångets tyngd helt blivit stående på drivaxeln som fört över allt tyngd ner på kvarnstenens upplag! Alla sparrarna var lösa! När vi demonterade kvarnen.

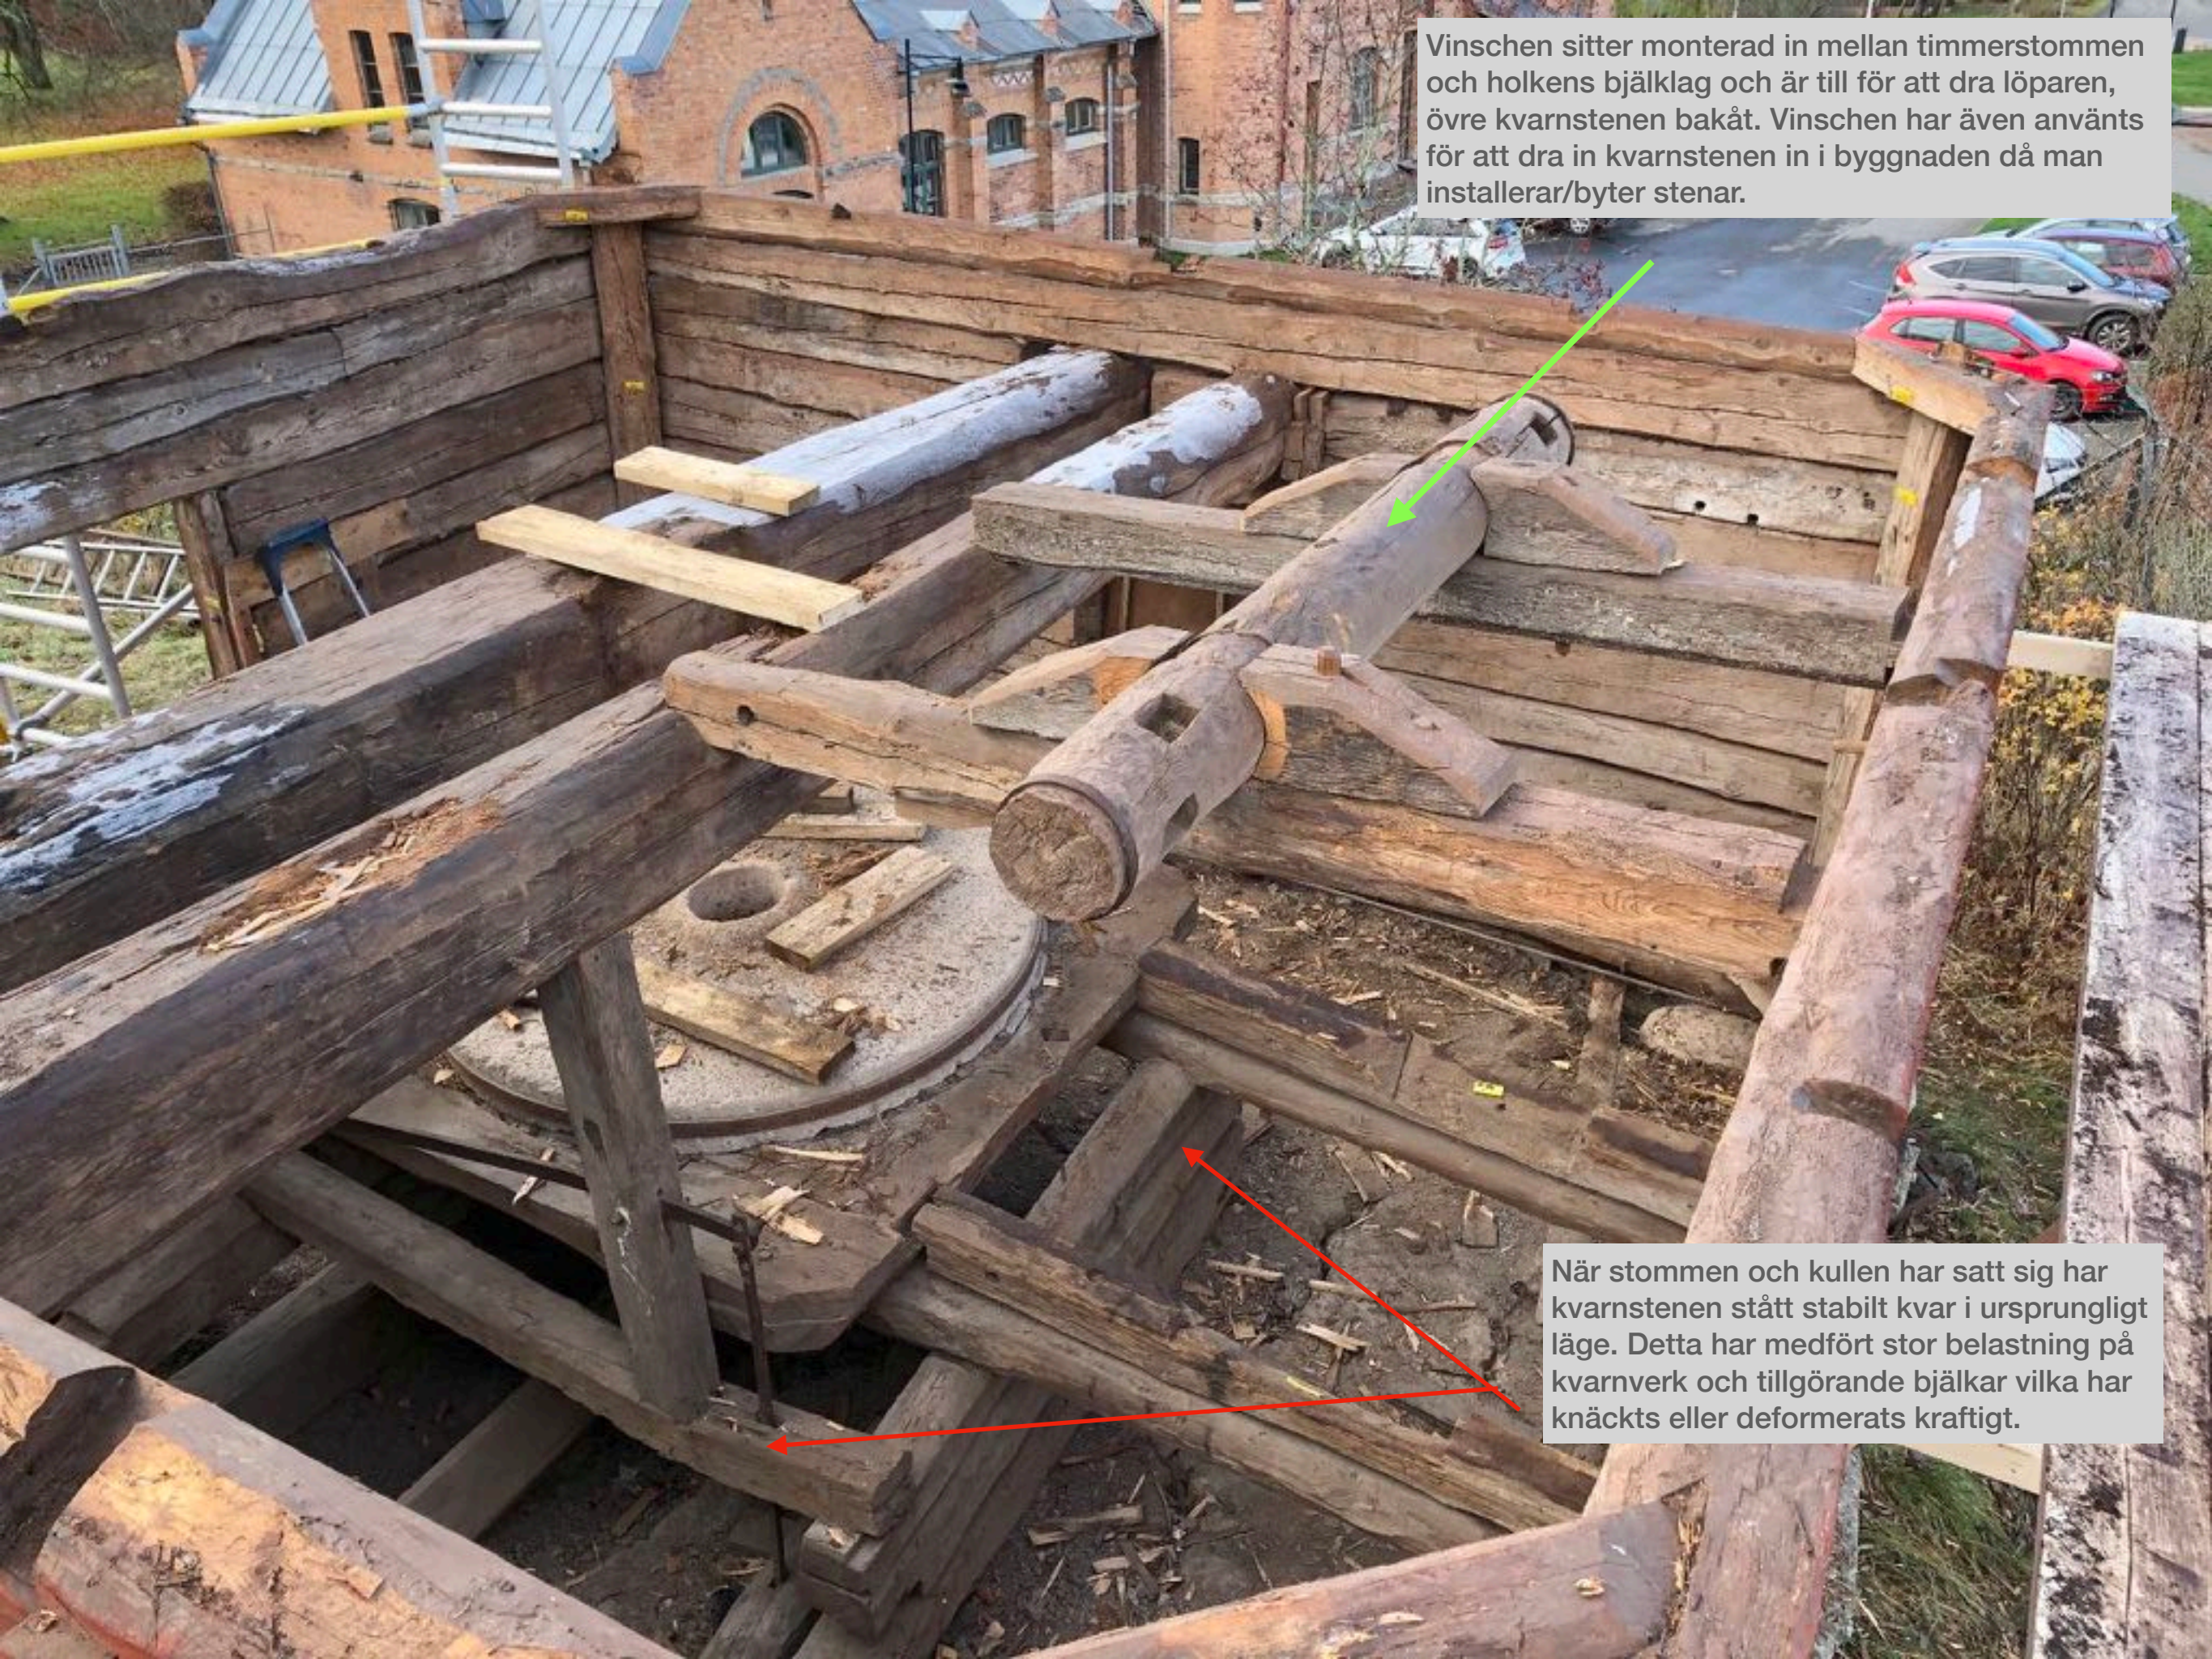
Vinschen sitter monterad in mellan timmerstommen och holkens bjälklag och är till för att dra löparen, övre kvarnstenen bakåt. Vinschen har även använts för att dra in kvarnstenen in i byggnaden då man installerar/byter stenar.

När stommen och kullen har satt sig har kvarnstenen stått stabilt kvar i ursprungligt läge. Detta har medfört stor belastning på kvarnverk och tillhörande bjälkar vilka har knäckts eller deformerats kraftigt.

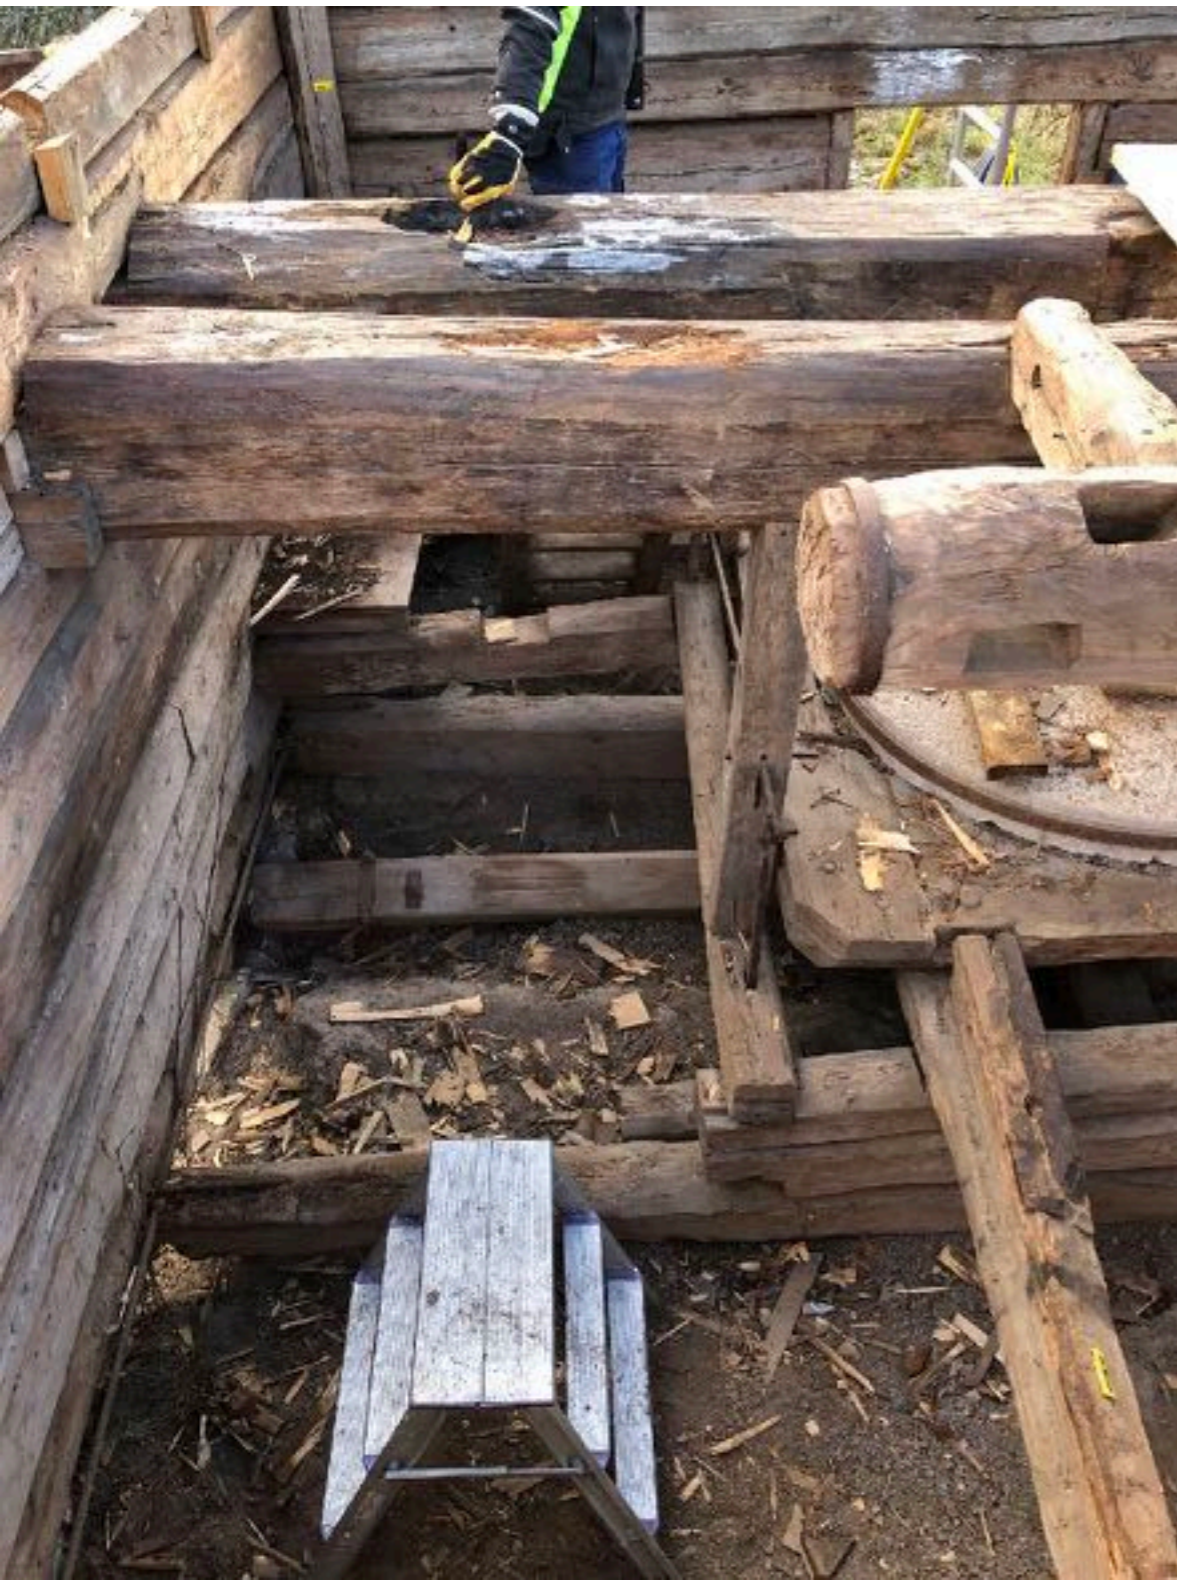
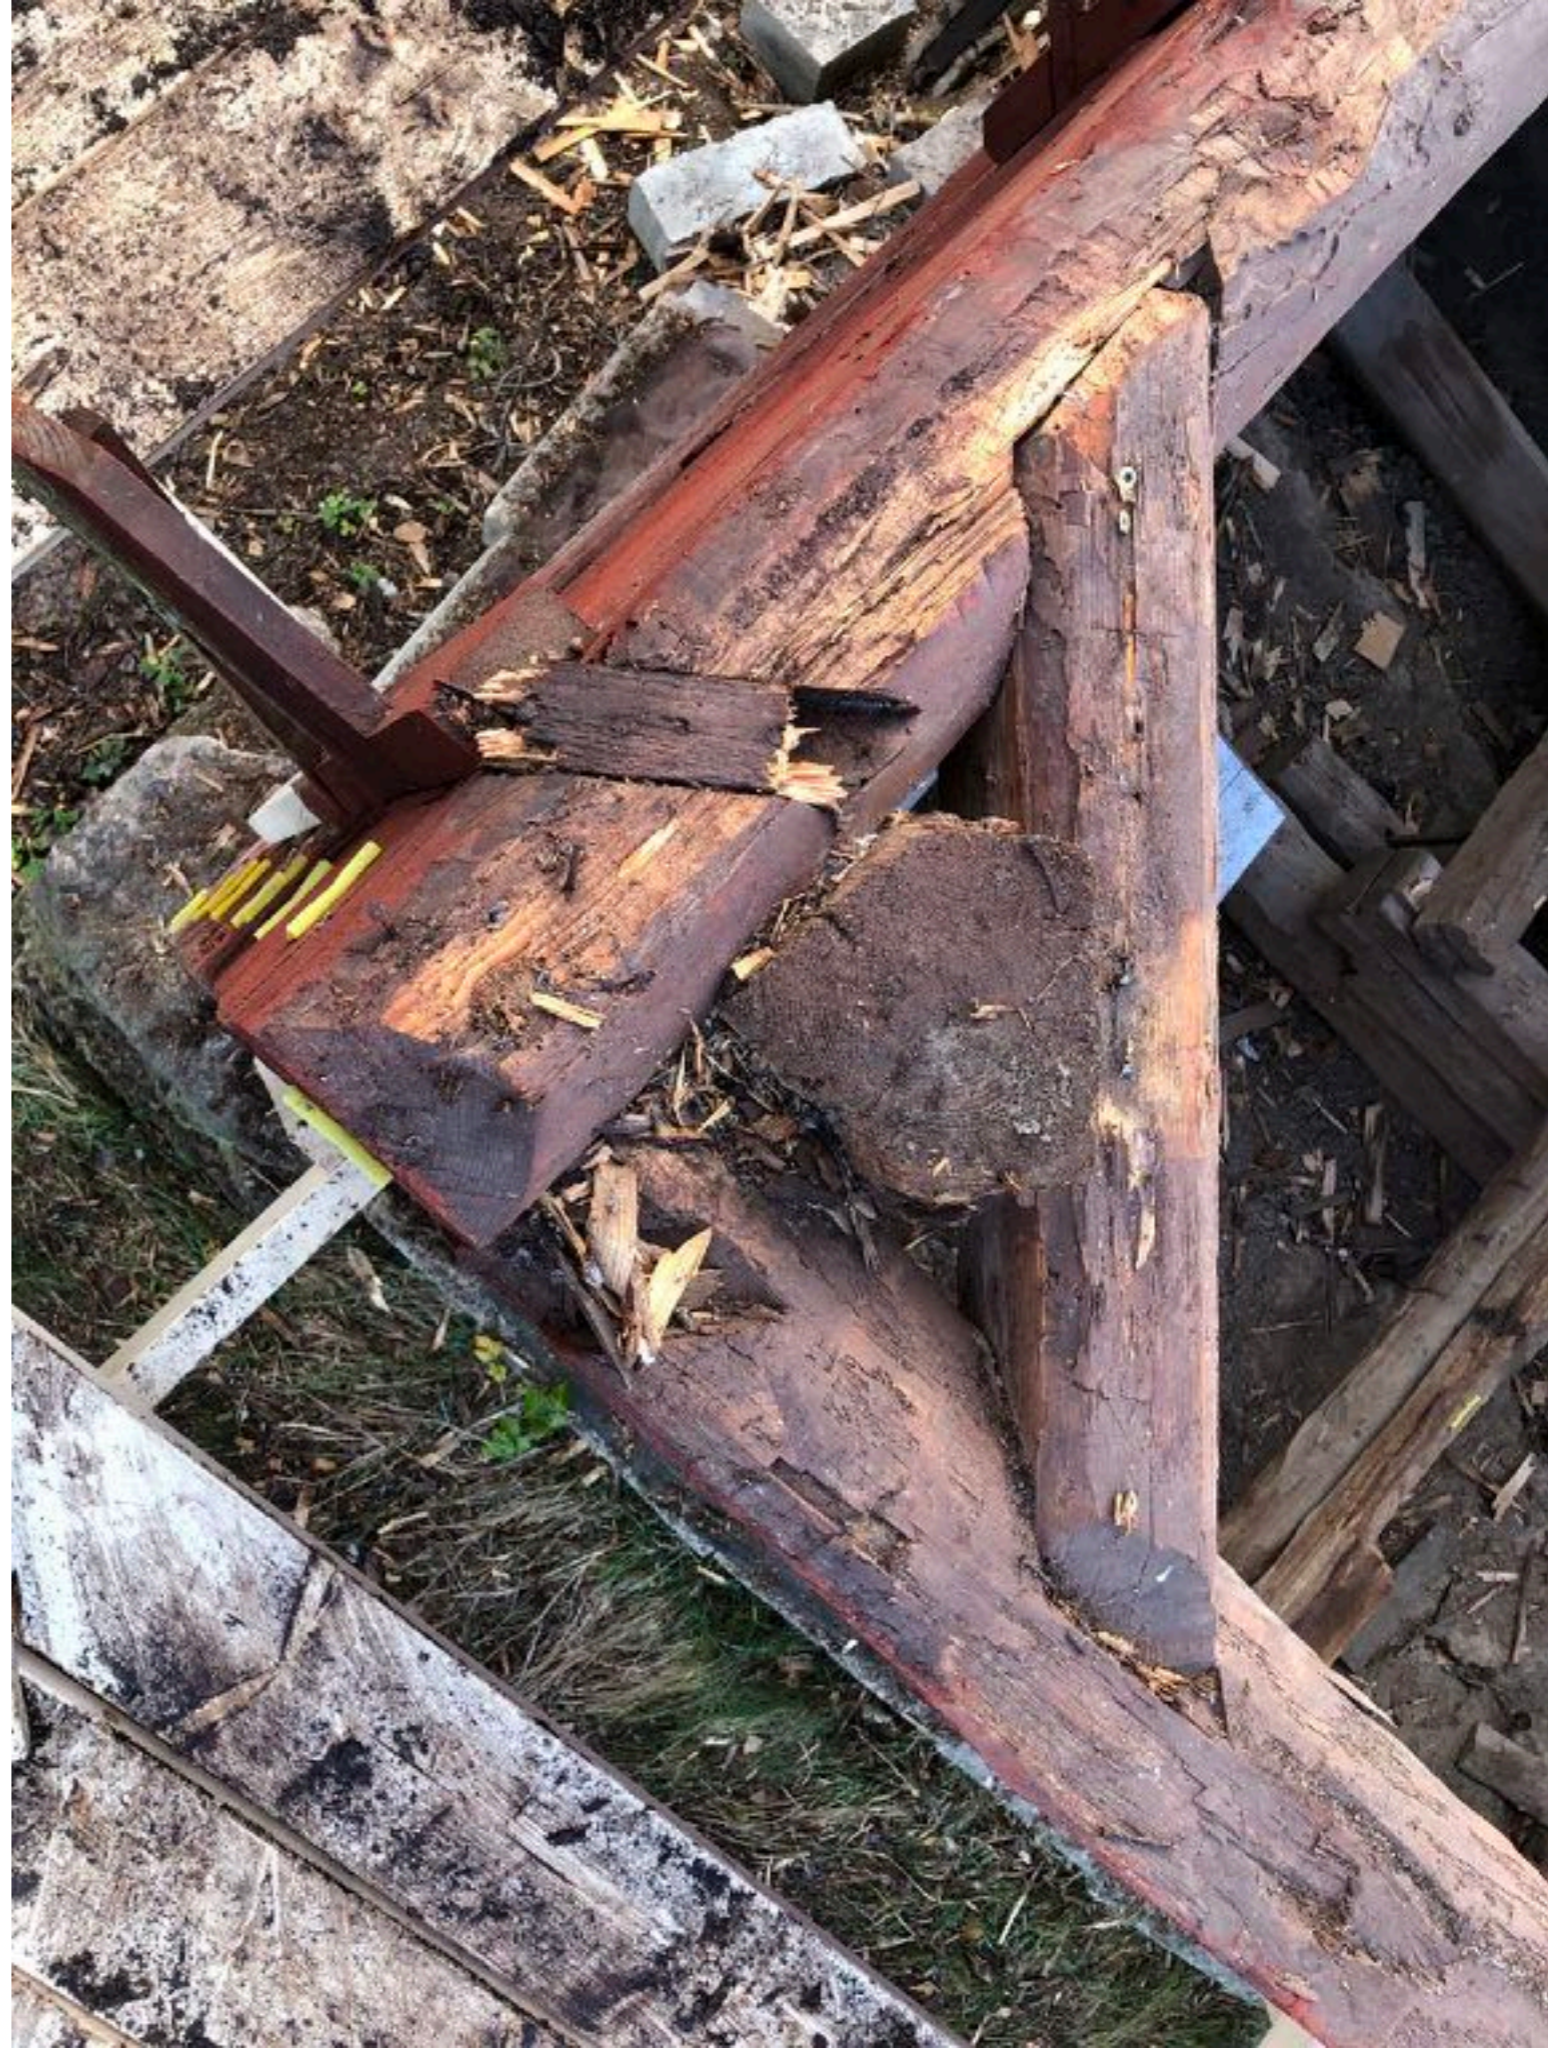
Väggen mot ramsågen är kraftigt reparerad under 1900-talet och hade de övre stockarna skarvade vilket inte är bra då takets sparrar vid storm pressar hårt på timmerstommen med tyngden från holken, överbyggnaden och vindfånget. Därför kommer vi byta dessa övre viktiga stockar till nya i hel längd.

Bild till höger: övre kortlingen och ståndaren där hörnsparren spänns in upp mot holkens midja. Takfoten har burits upp med små regler på var sida av hörnståndaren.

Nedan: de undre bjälkar vilka kvarnstenen vilar på och skall vara knutade i syllen har här ruttnat bort då de inte har grundstenar utan ligger ner i marken.

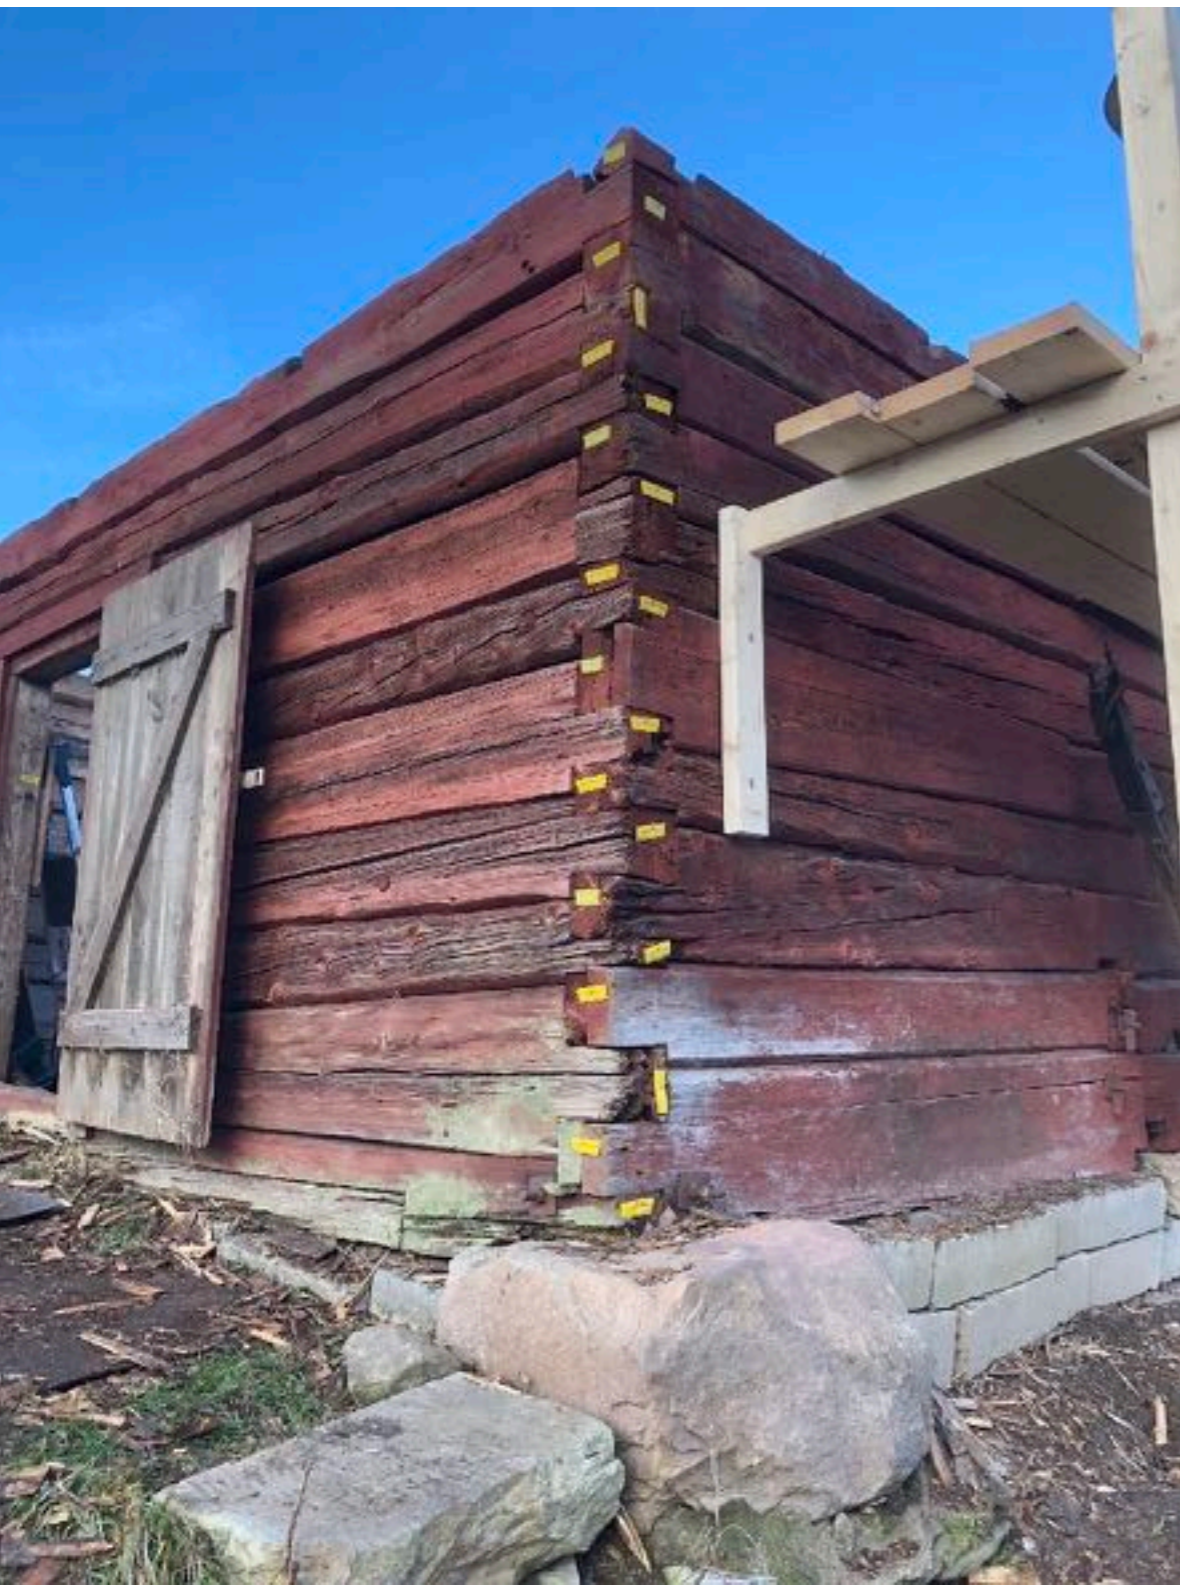
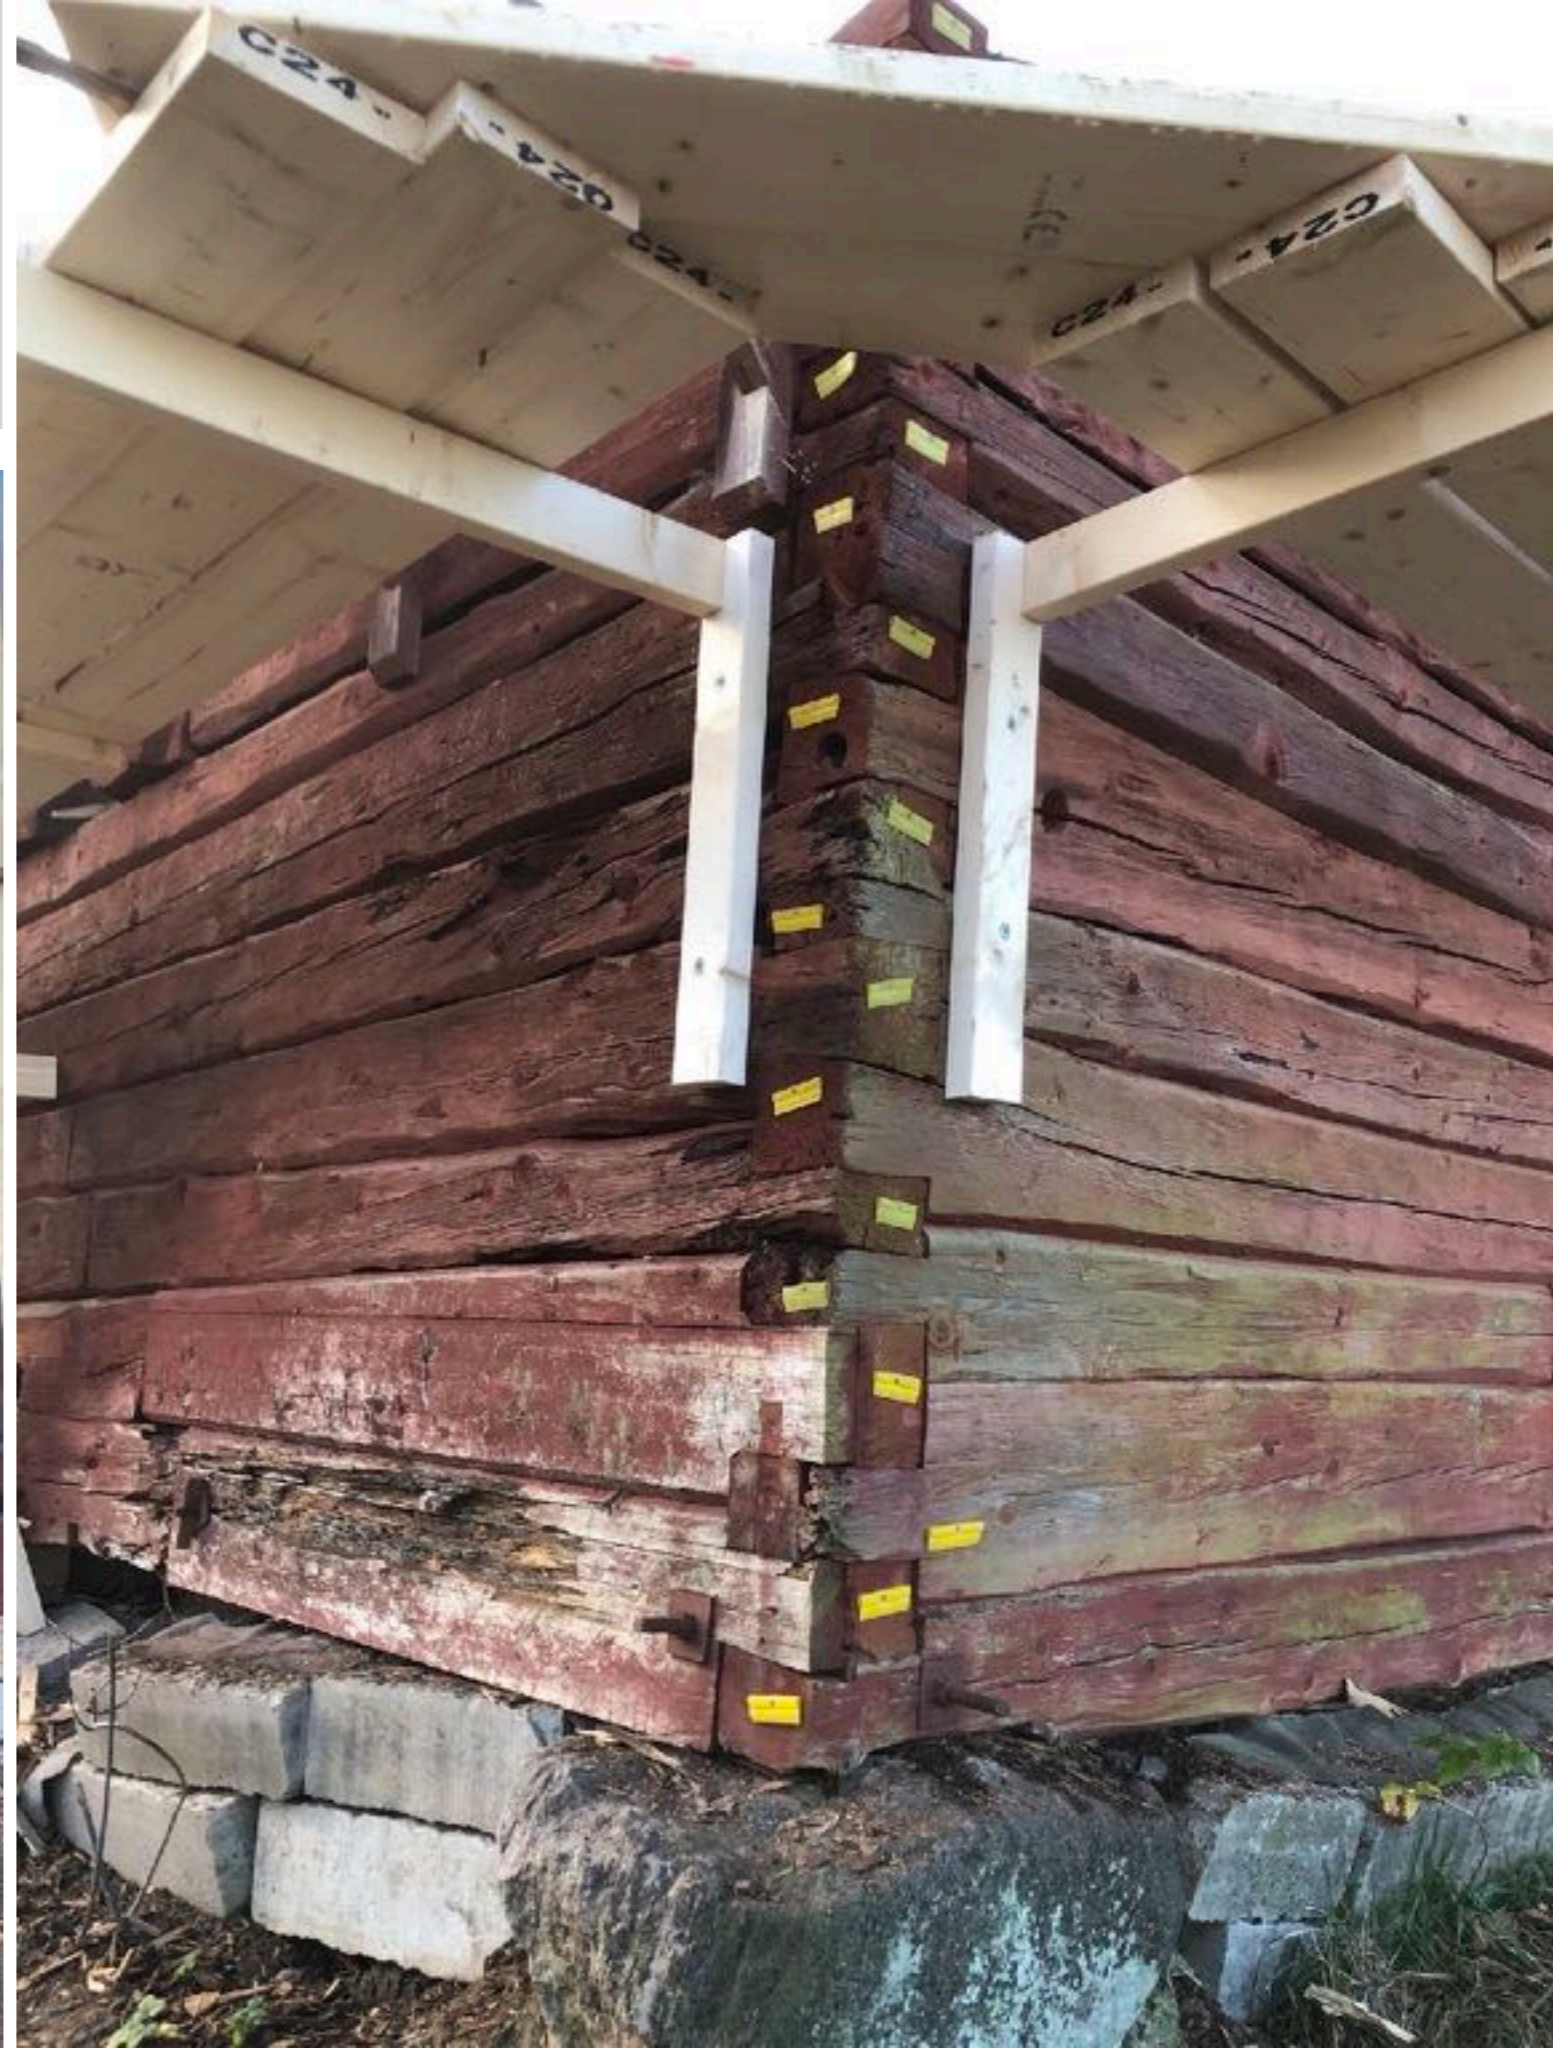
Dragjörn, troligen insatta 1920-tal i höjd med syllarna. Dessa hade gjort mer nytta i toppen av timmerstommen.
