# PM Söne holkkvarn. Demontering 2021 Västergötlands museum

*Av Mattias Hallgren, Traditionsbärarna*

Skara - 2021

Västergötlands  
museum

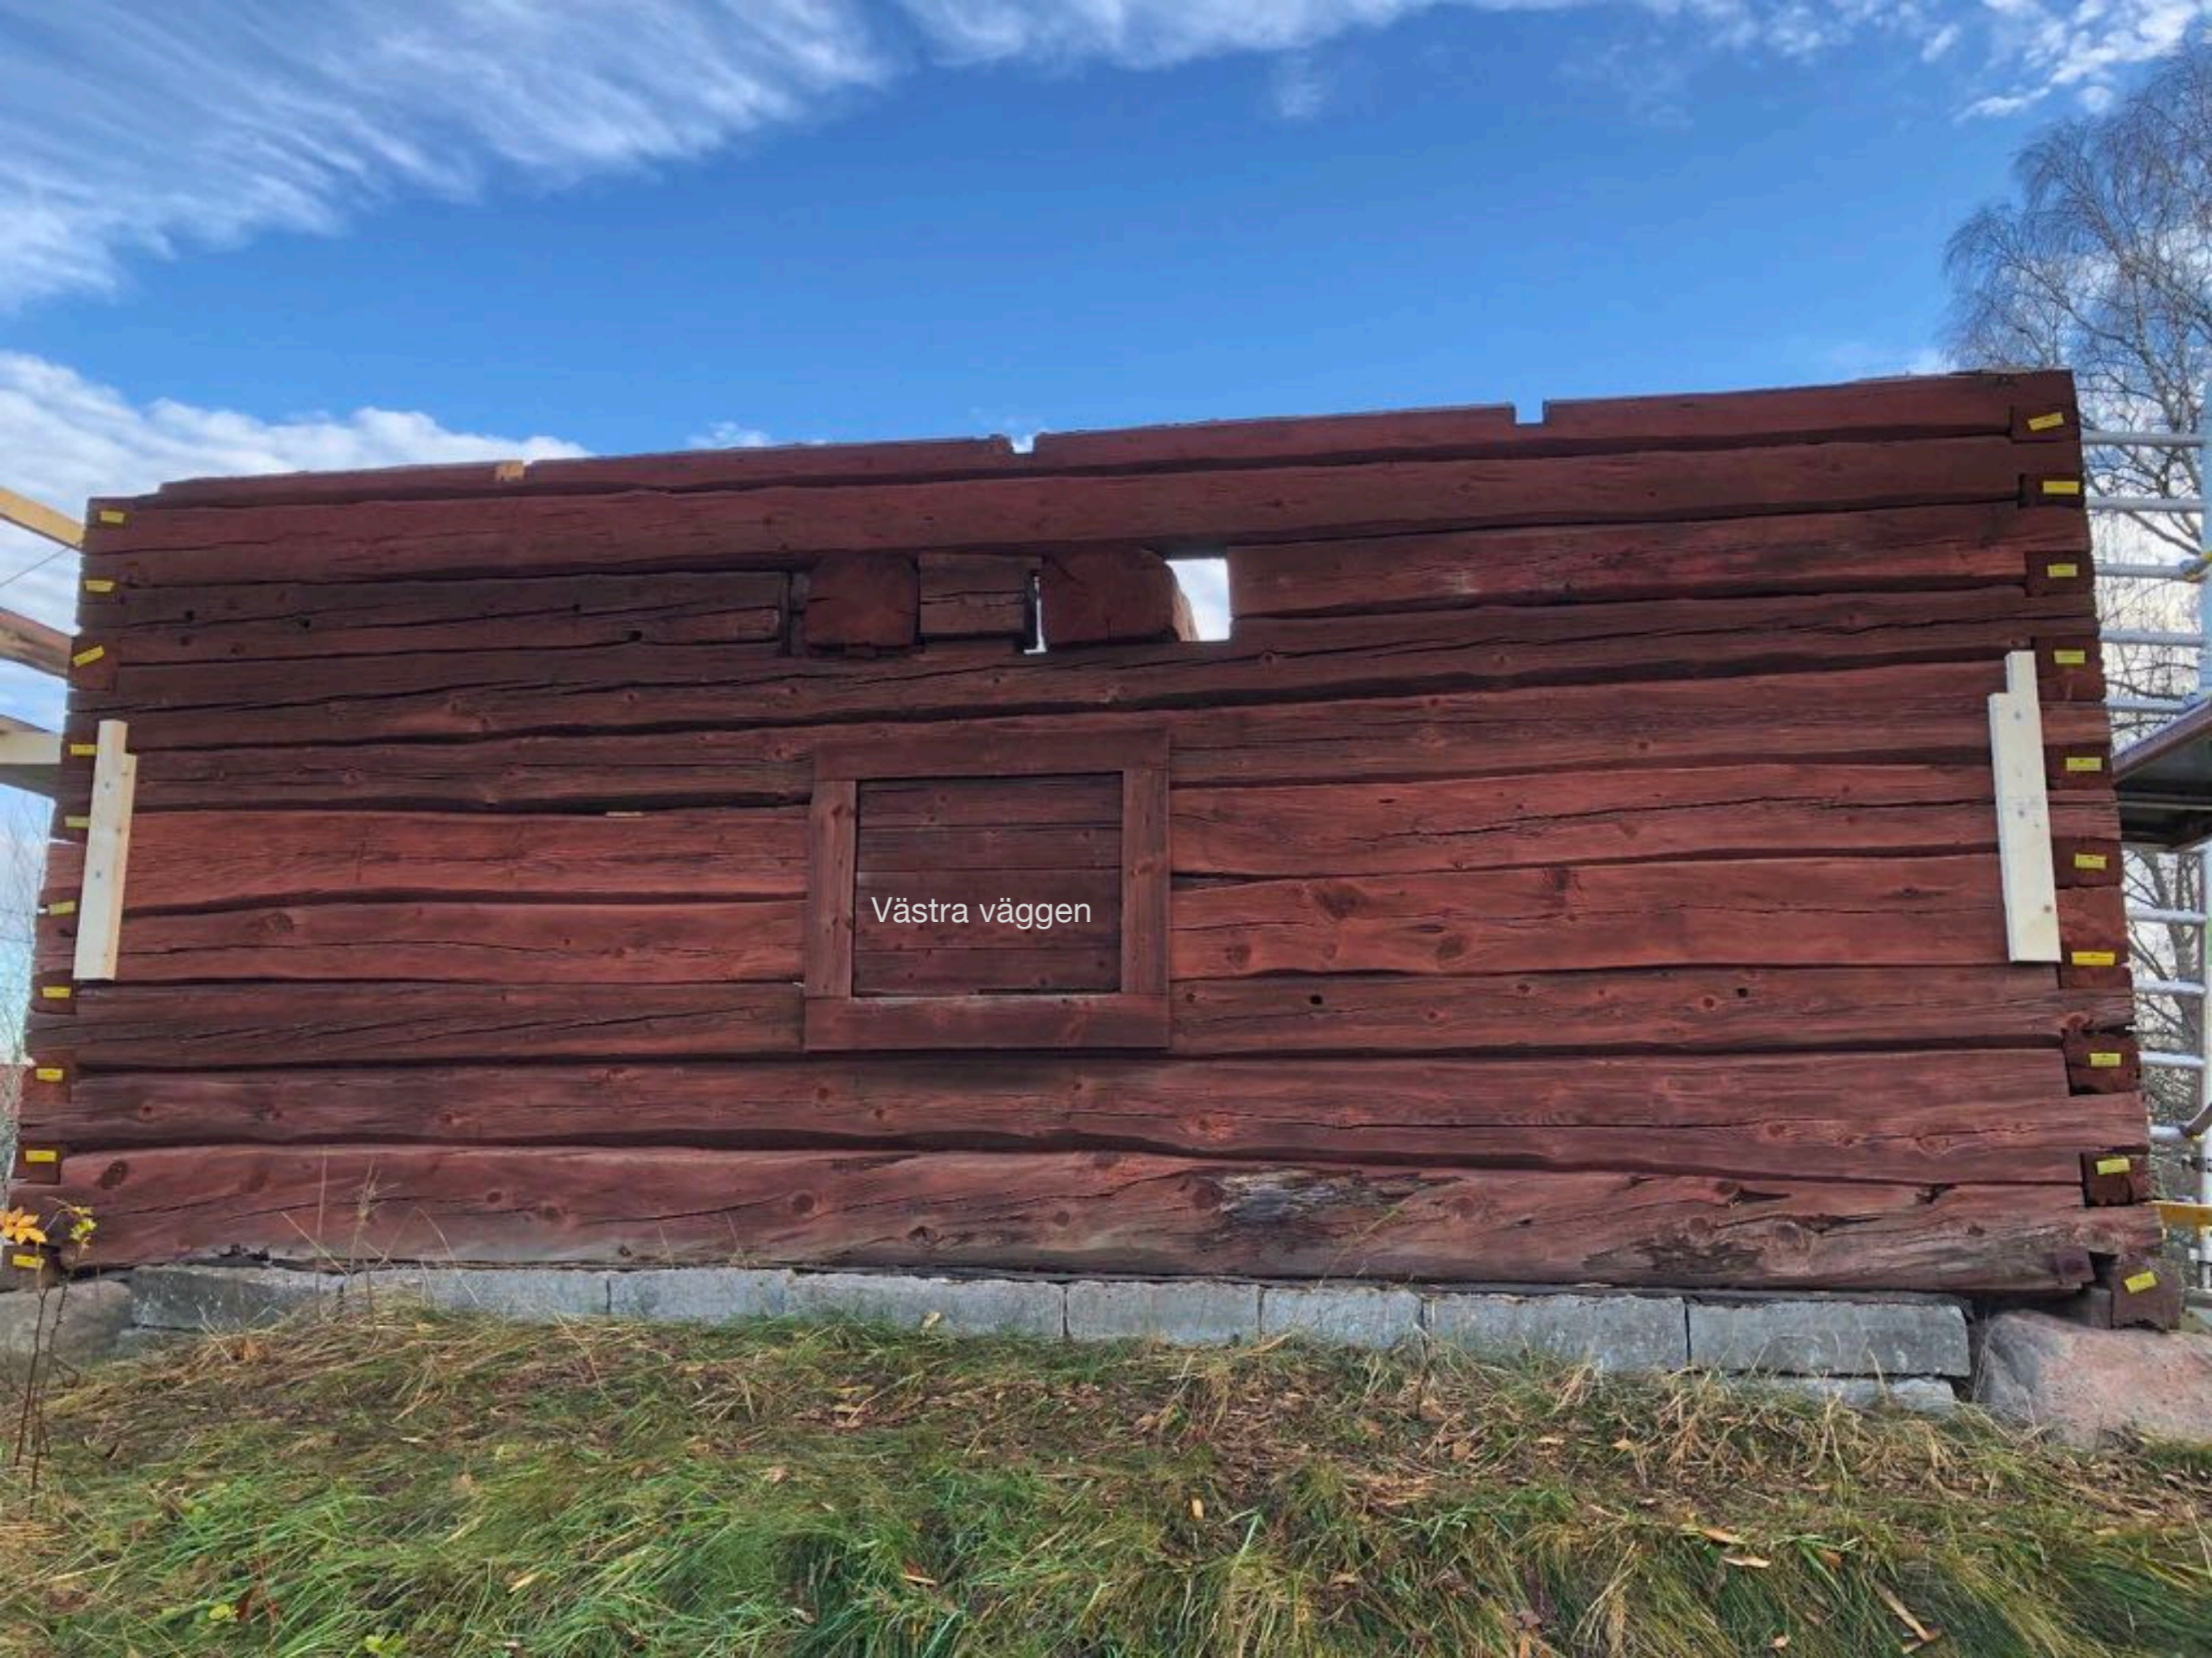
Västra väggen

Vesvstaken till ramsågen sticker ut genom den märkliga grunden av huggna stenblock vilken inte hör hemma här! Brukas bättre till något annat i fornbyn och kommer bytas till naturstenar.

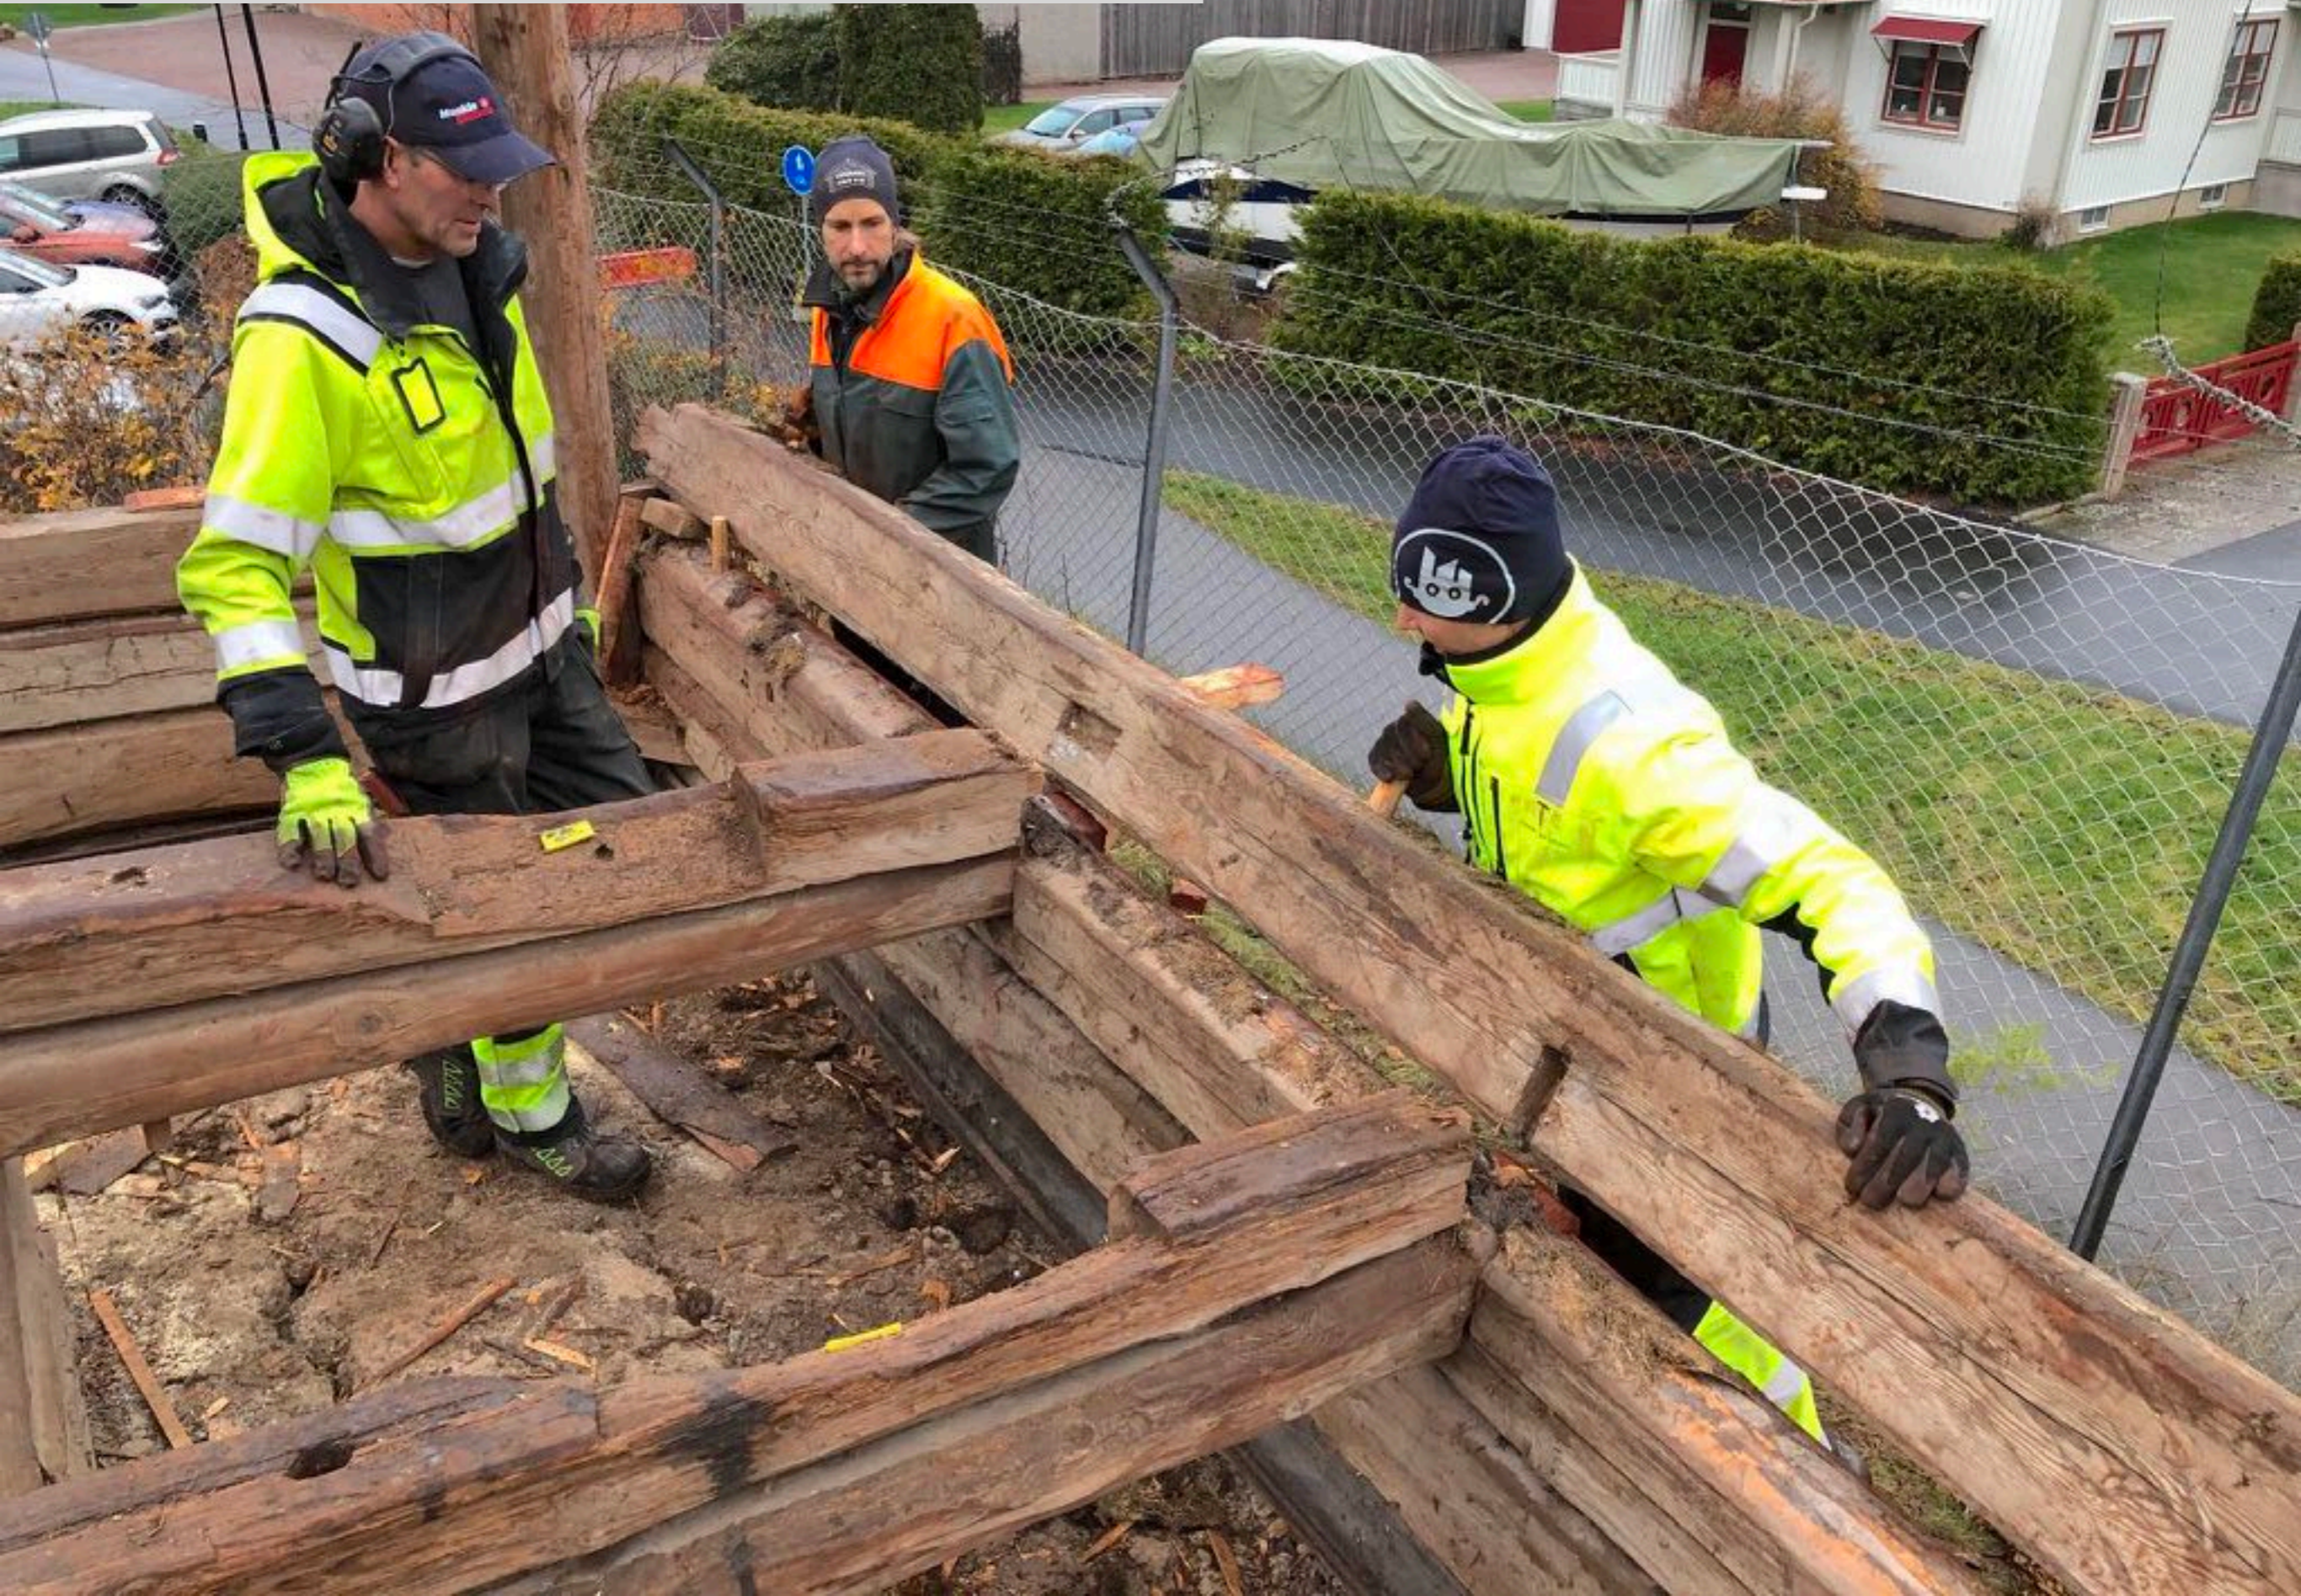
Där upplaget för kvarnstenen (under omhuggning) satt fast i timmerstommen såg vi att de övre bitarna var återbrukade ståndare med tappar infällda i timmerväggen, en med liggande och en med stående tapp! bonn-bygge.

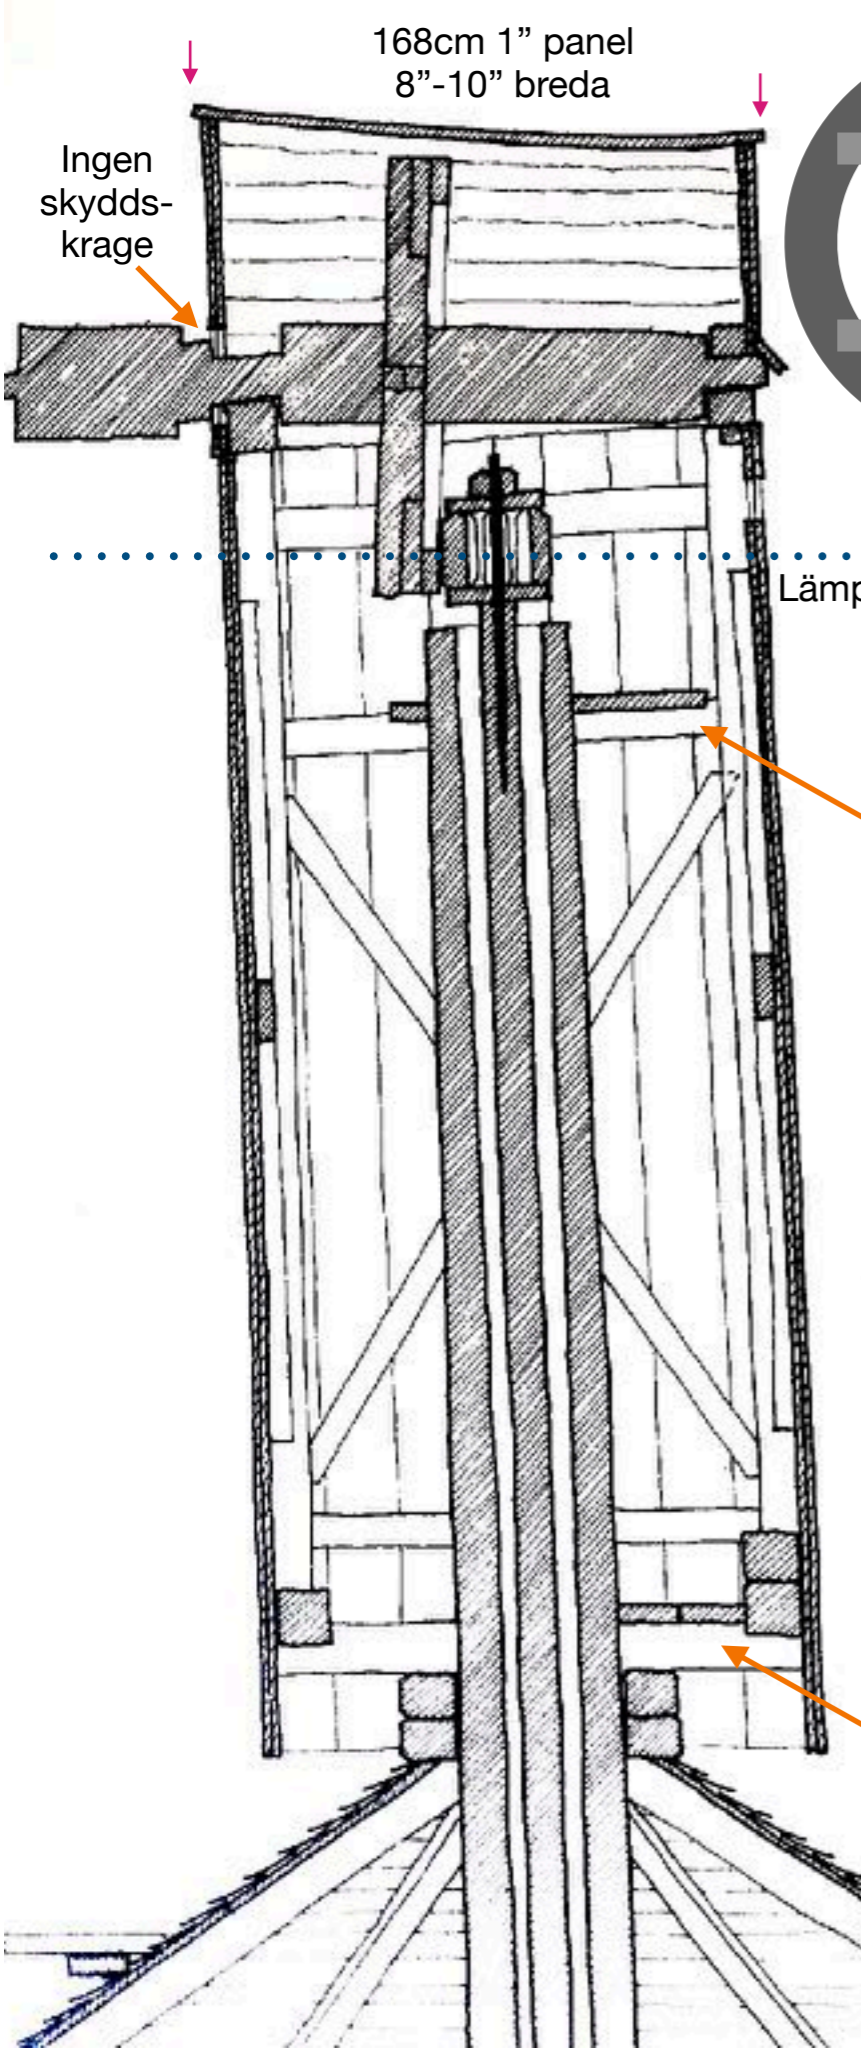
Ingen skydds-  
krage

Alla kuggar saknas

14"x14"  
Hål i kronhjul

13"x13"  
Vingaxel  
Bör vara 12" för att  
ge bättre kilning.

Här skall det vara flera tum" glapp  
för att kunna höja upp kvarnstenen/  
drivaxeln. Om tajt som på skissen  
kan det bero på att hela kvarnen  
satt sig och omöjliggör användning.

Främre gavel skall  
vara öppen mellan  
reglarna så axel kan  
bytas med öppen  
taklucka.

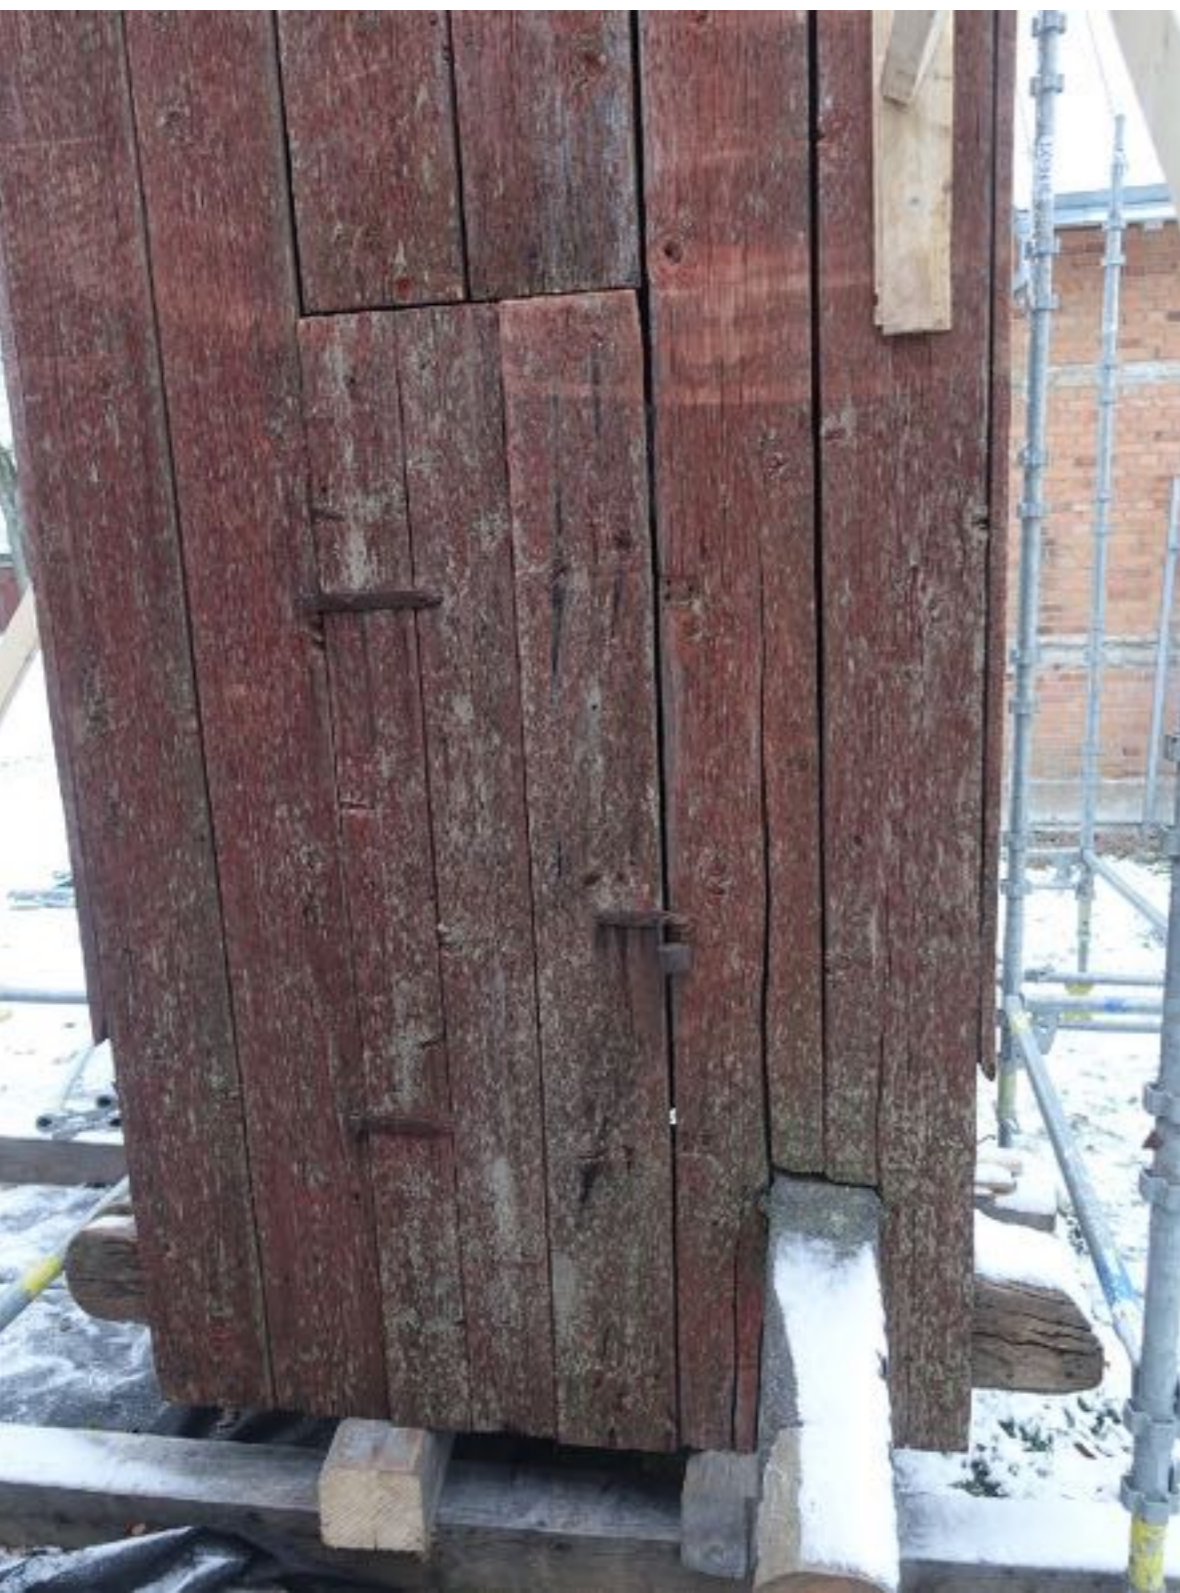
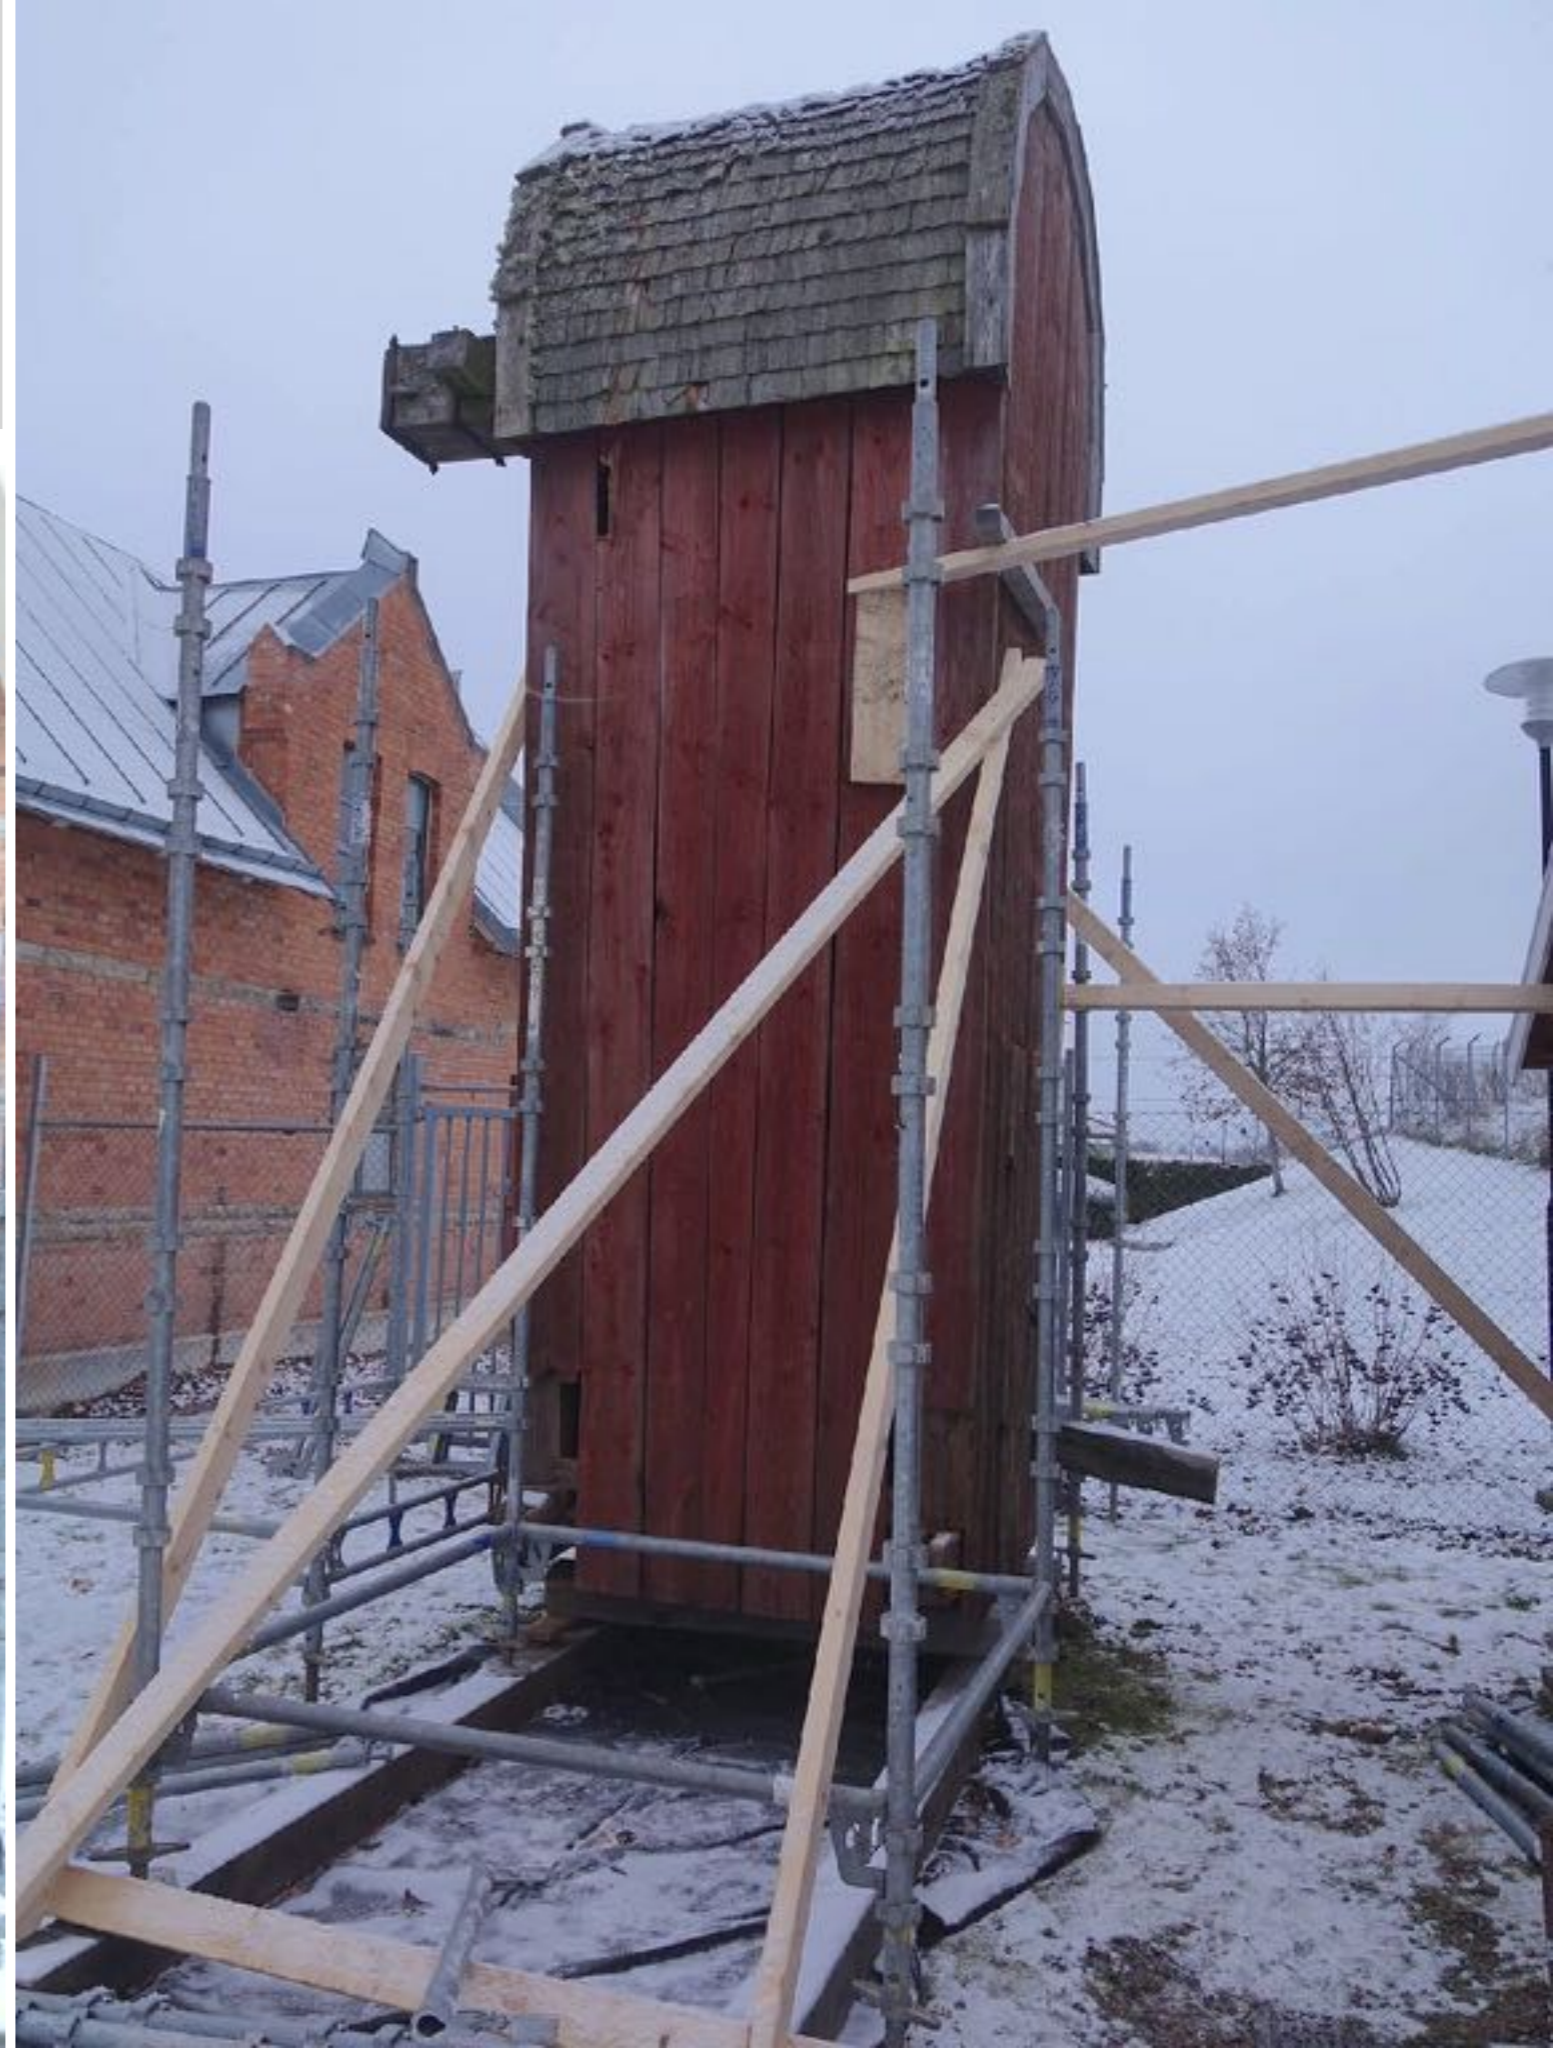
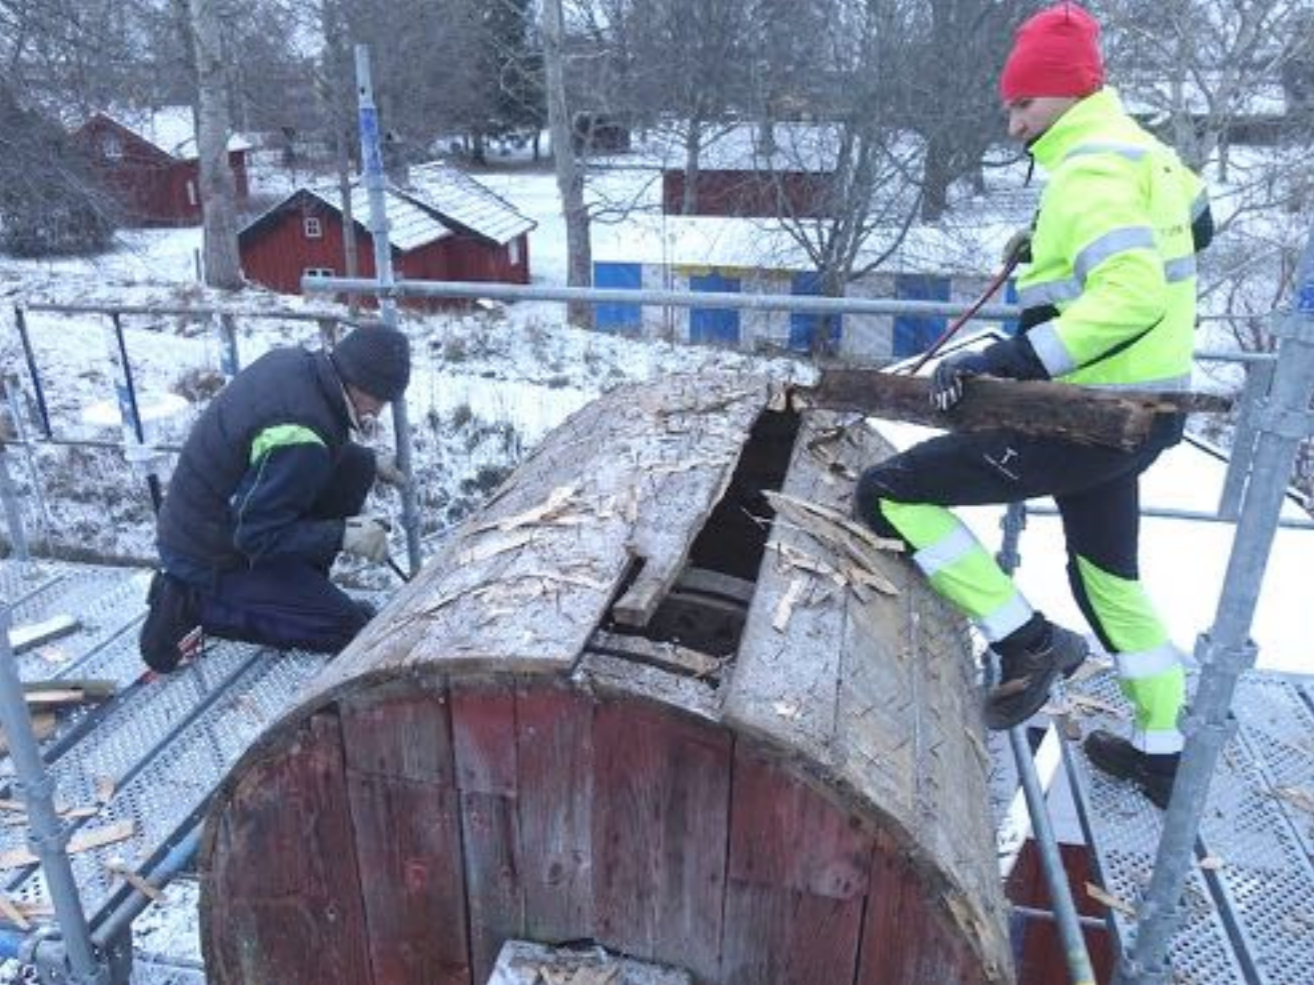
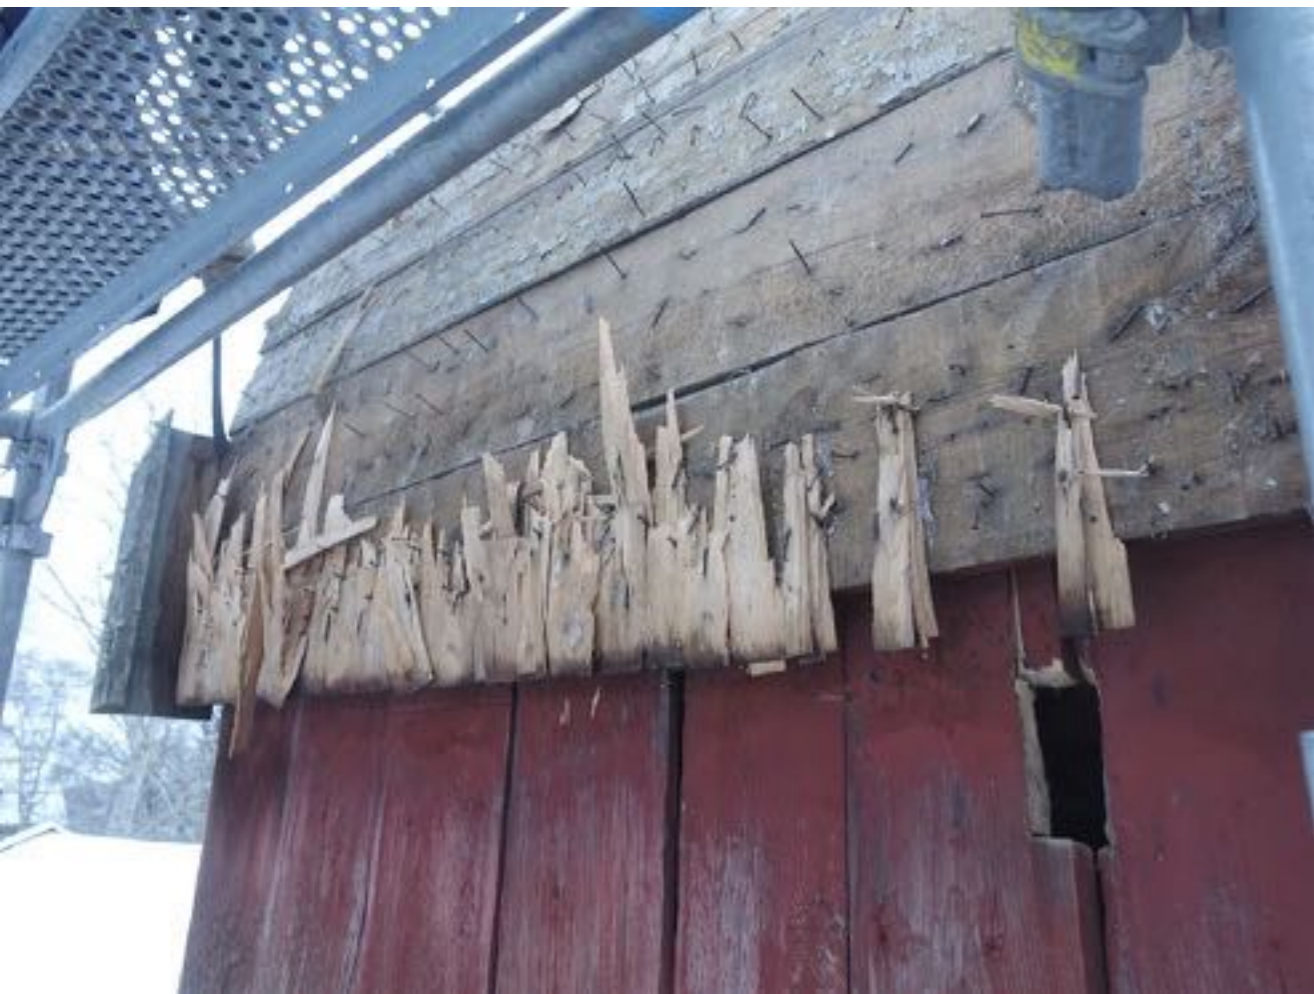
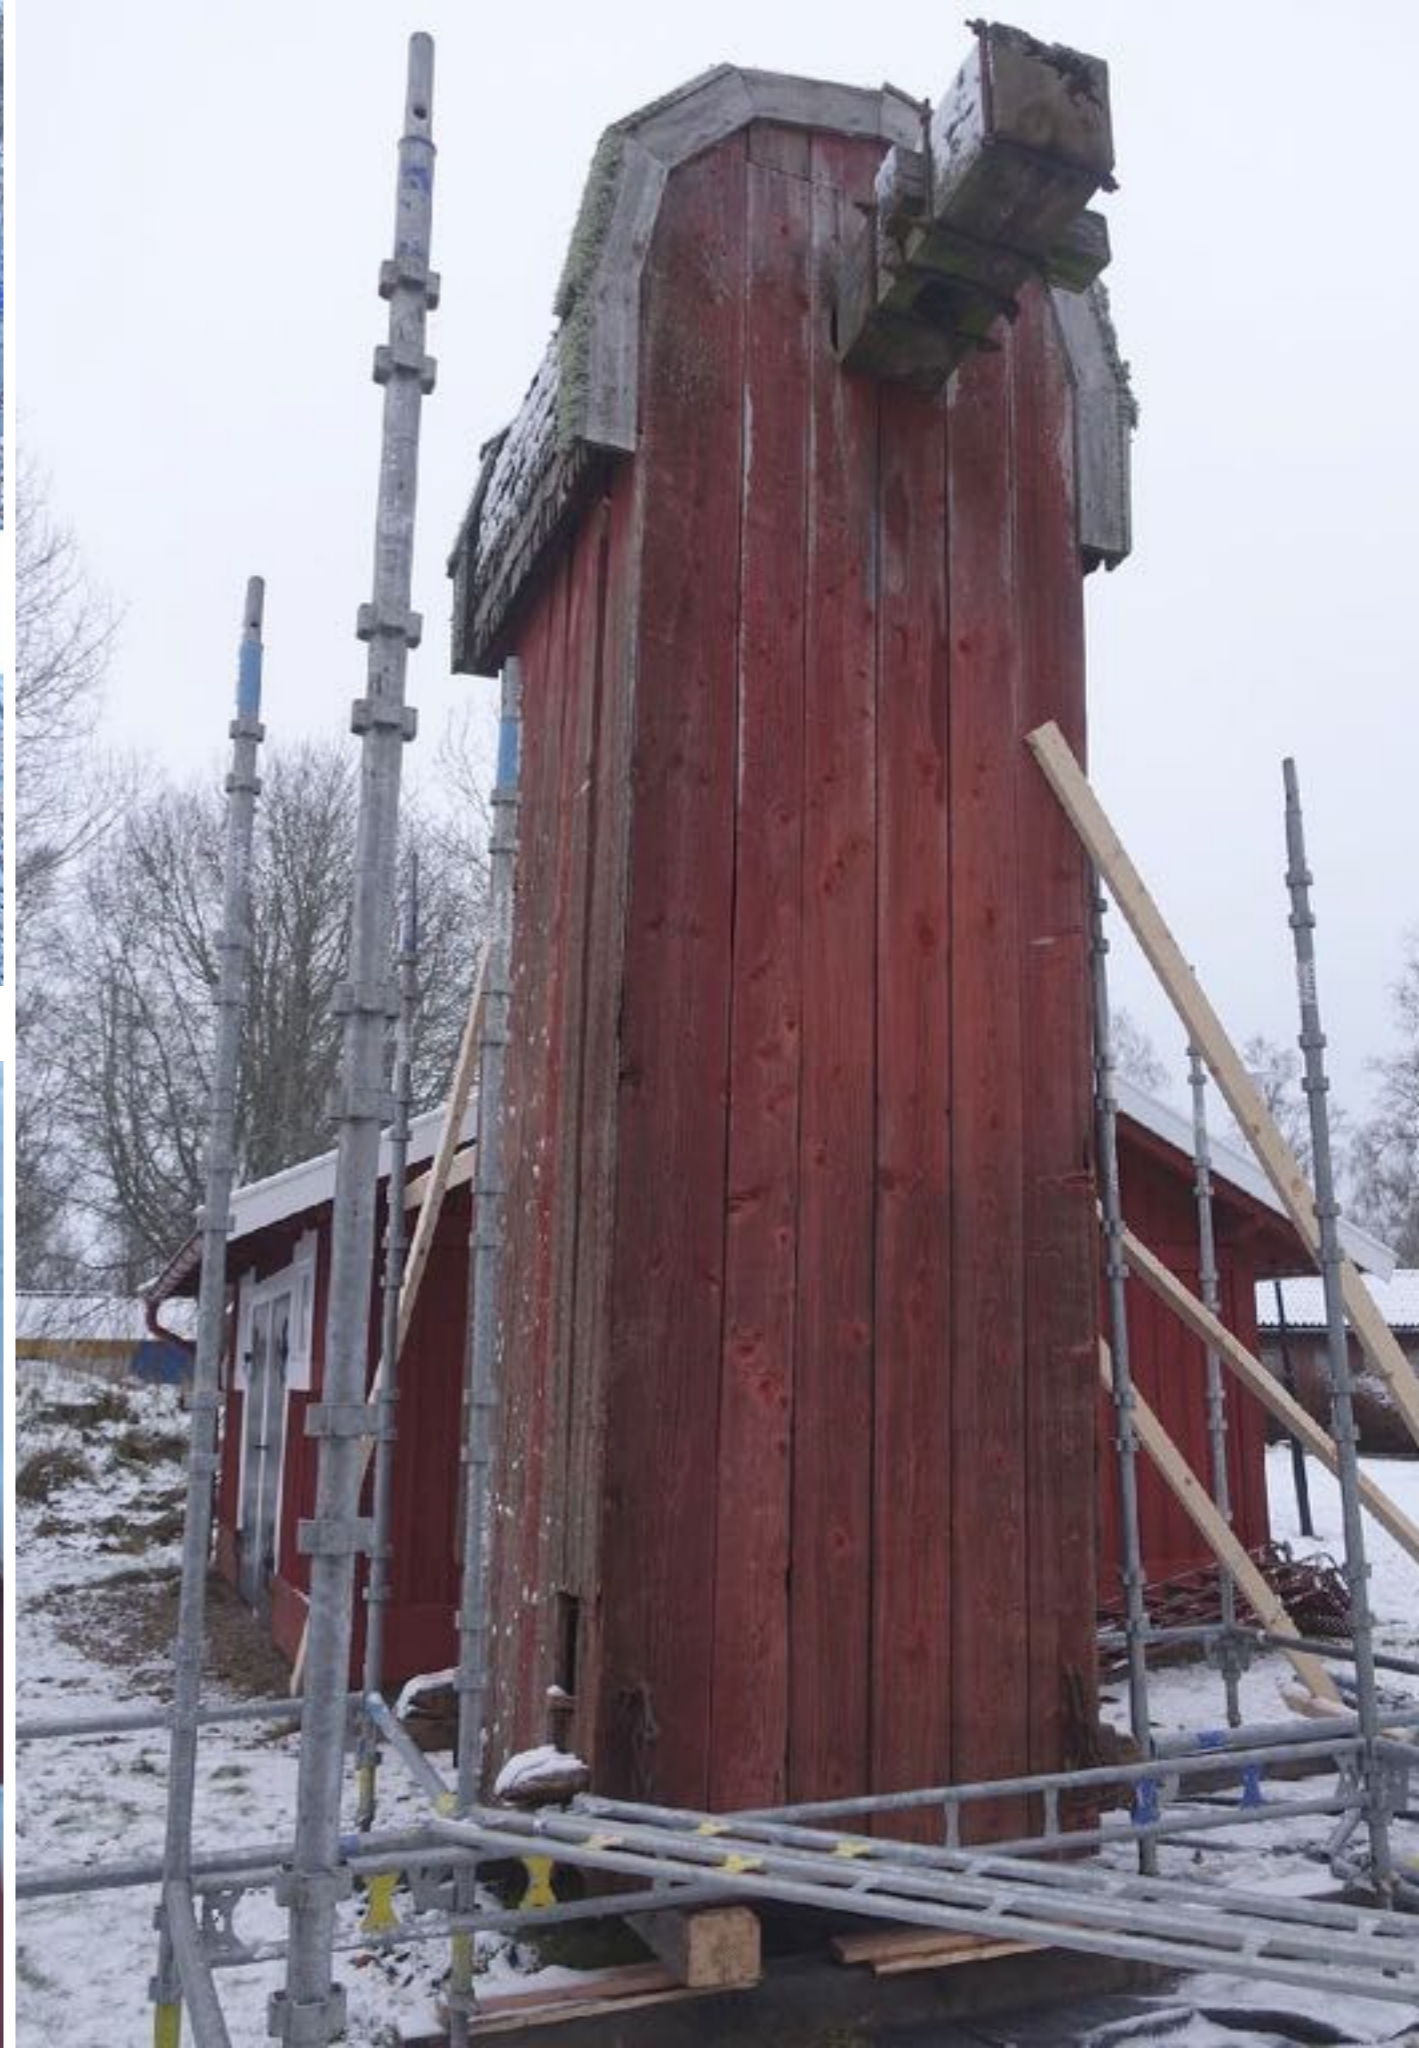
Spåntaket var lagt i 5 lagers täckning och var fortfarande någorlunda tätt. Dörren har bevarats i sin helhet, men panelen är relativt dålig.

Panel för återbruk till valfri byggnad i fornbyn.

Det är svårtillgängligt att underhålla och byta panel, så vi tänker att den får ny panel, men att panelen återbrukas till andra byggnader i fornbyn. Den ligger nu i Rackeby-boden.
