# PM Söne holkkvarn. Demontering 2021 Västergötlands museum

*Av Mattias Hallgren, Traditionsbärarna*

Skara - 2021

Västergötlands  
museum

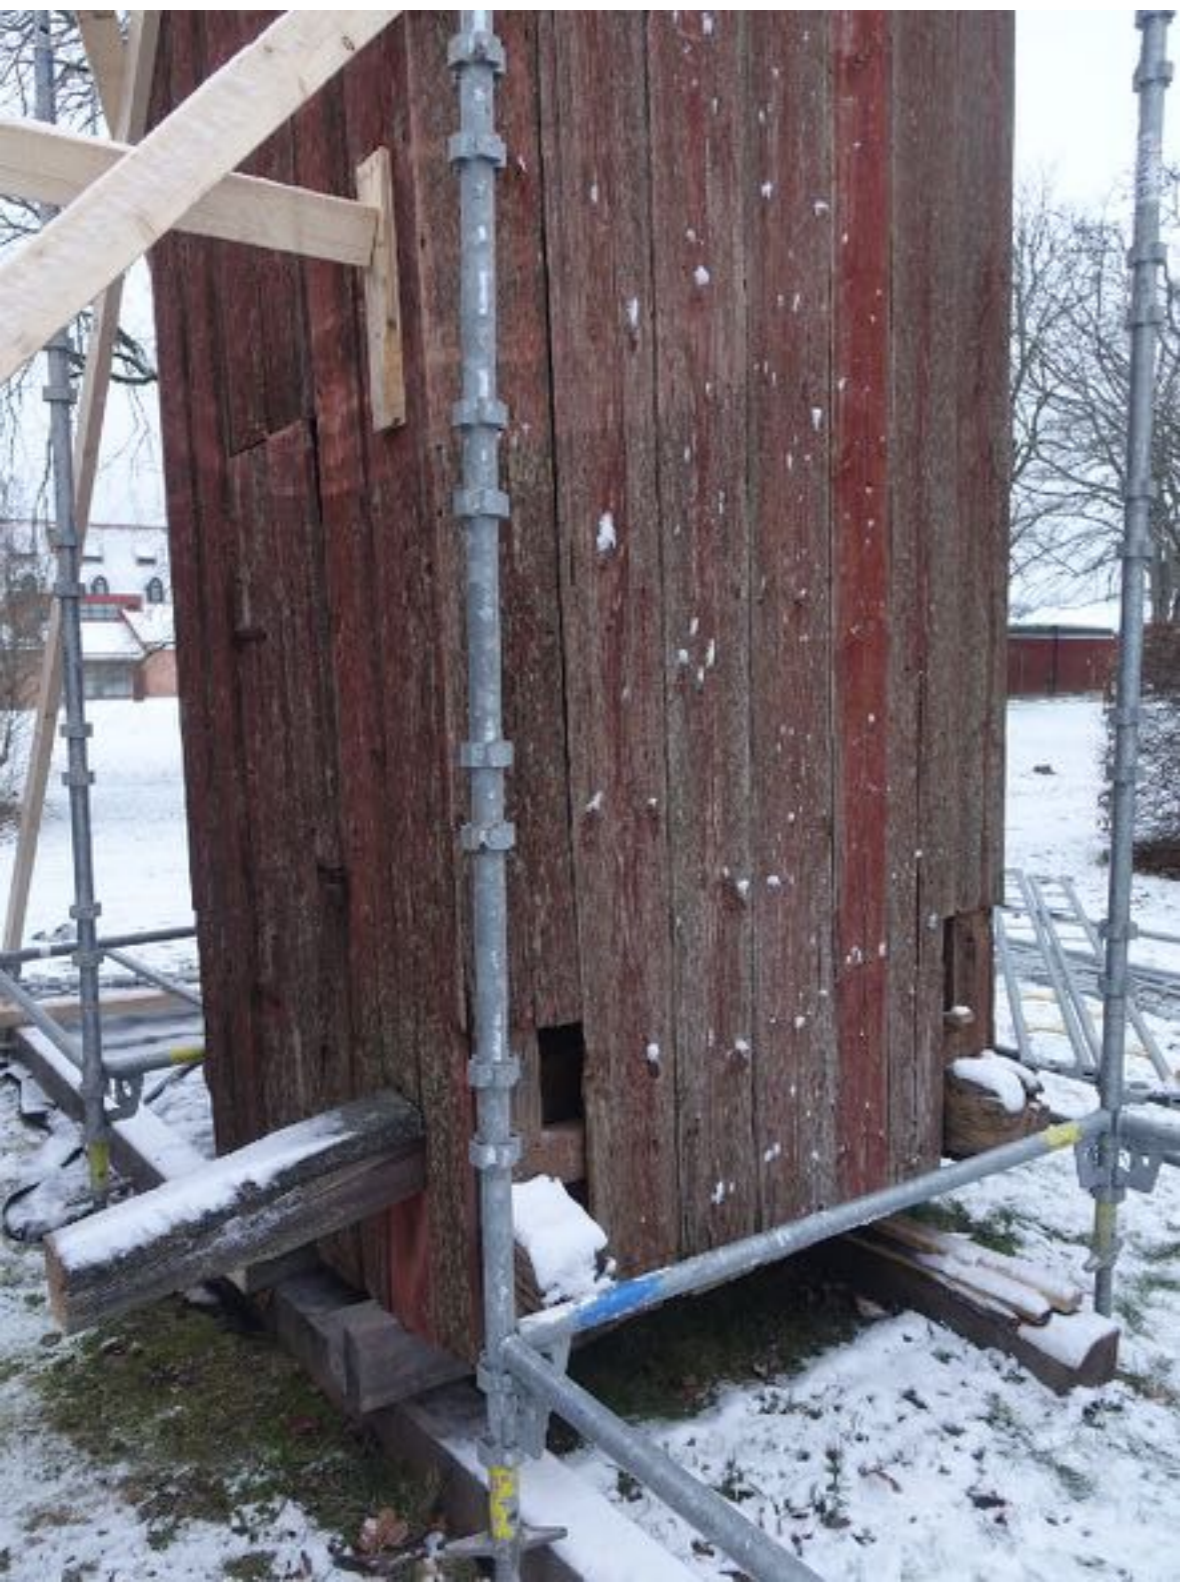
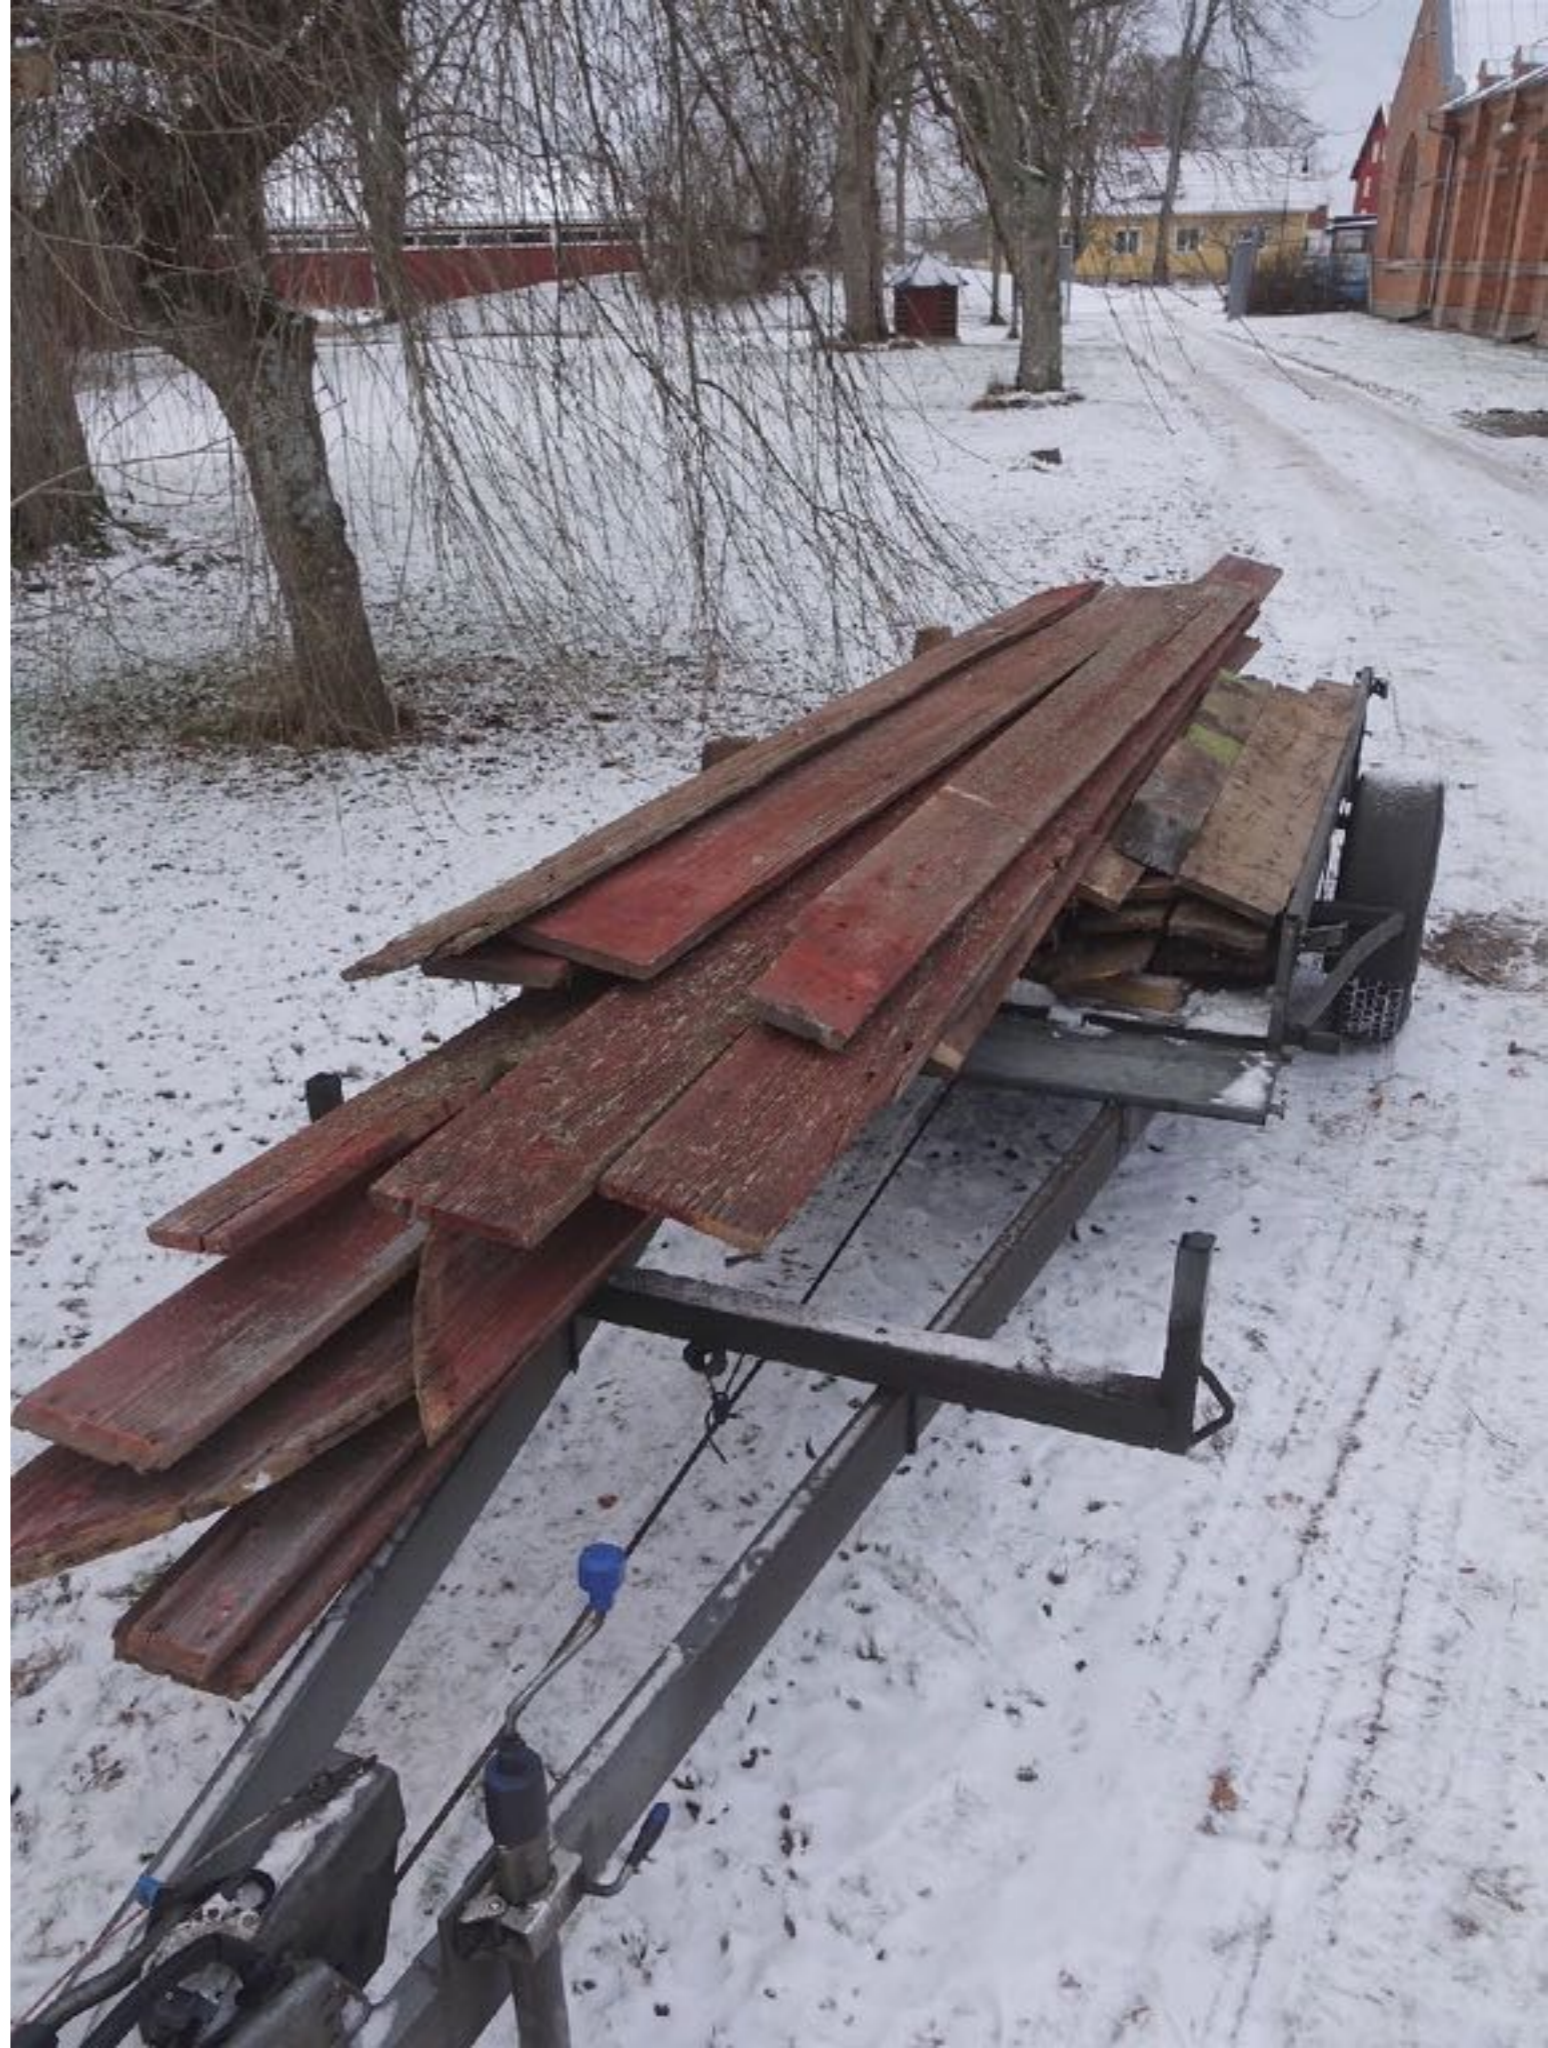
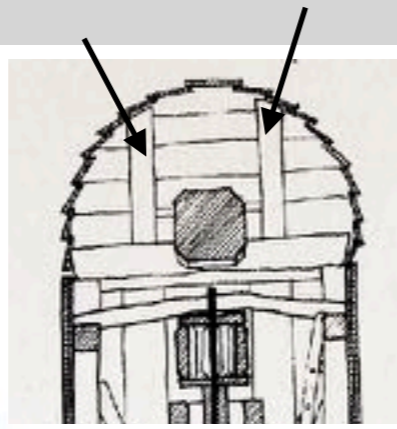
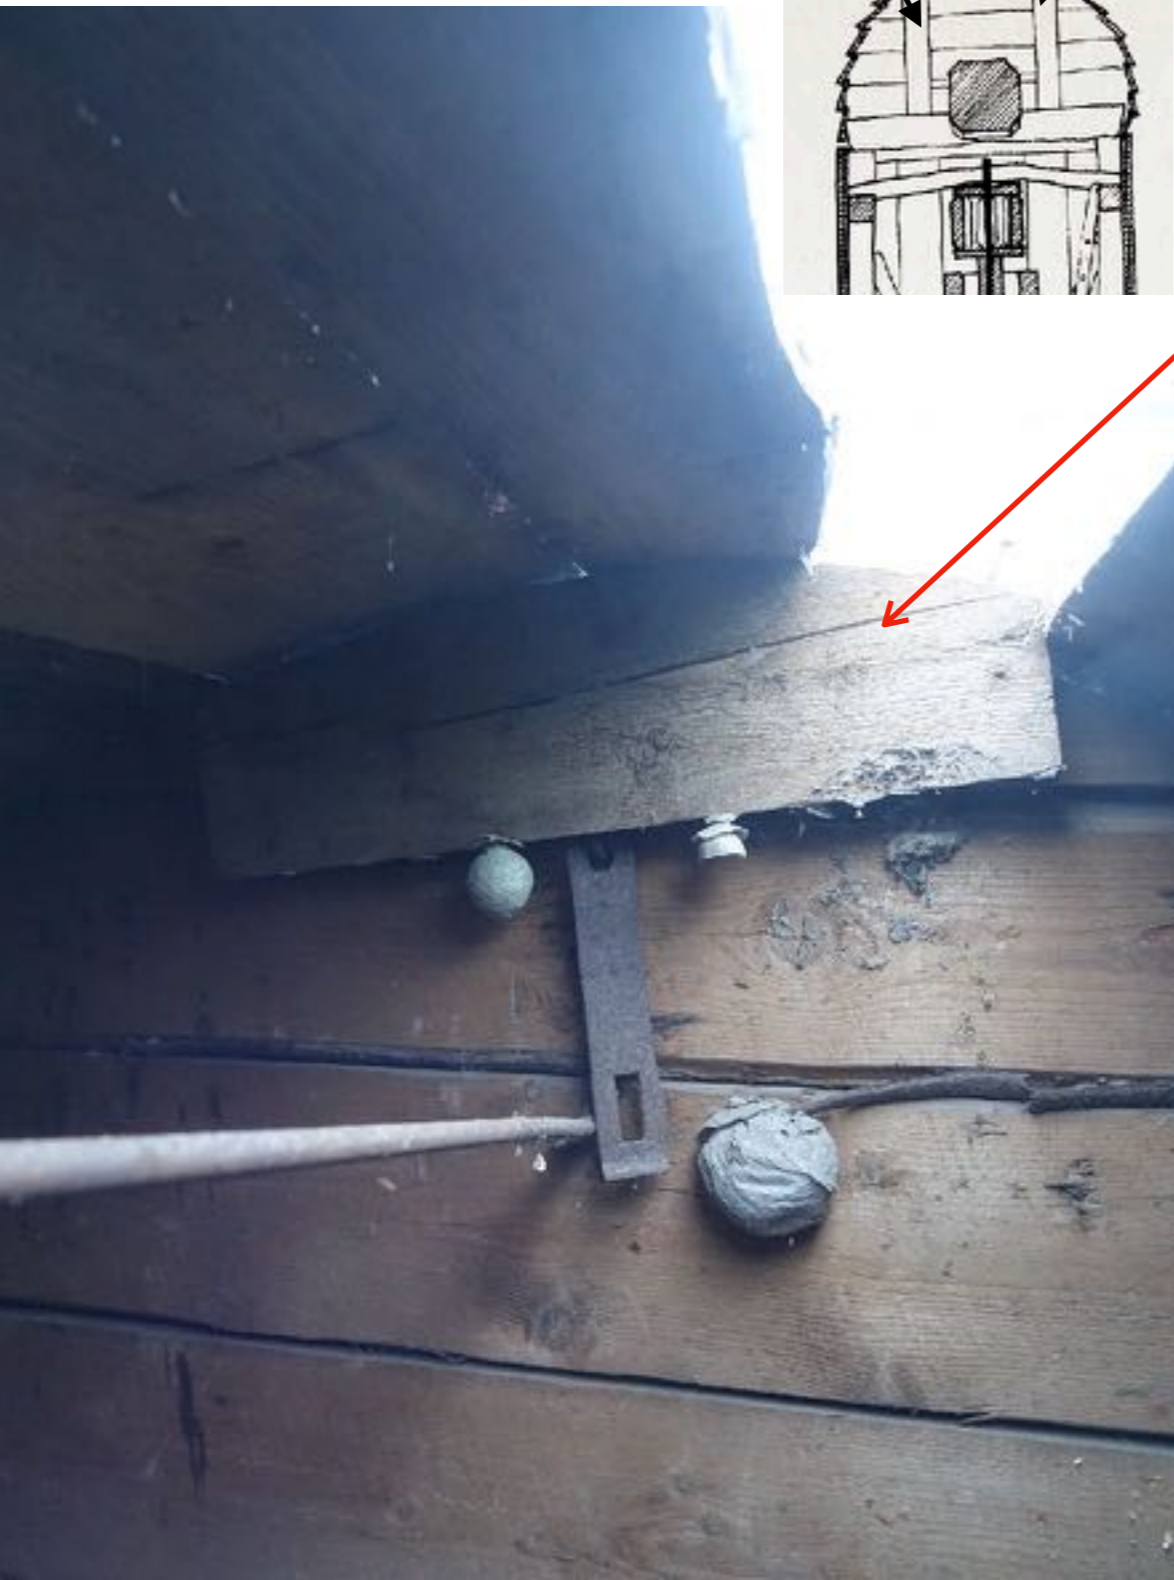
En viktig detalj är att vi tror att taket ursprungligen har haft en taklucka man kunnat öppna för att byta vingaxel och att serva övre delen av kvarnverket. Invändigt är det mycket kompakt och trångt. Troligen har man 1920-talet spikat en tät plankvägg på sidan mot vindfånget, vilket nog inte har varit fallet ursprungligen. Här borde det vara som på skissen i Mellby holkkvarn, två regler upp mot takluckan. Se *infälld bild*.

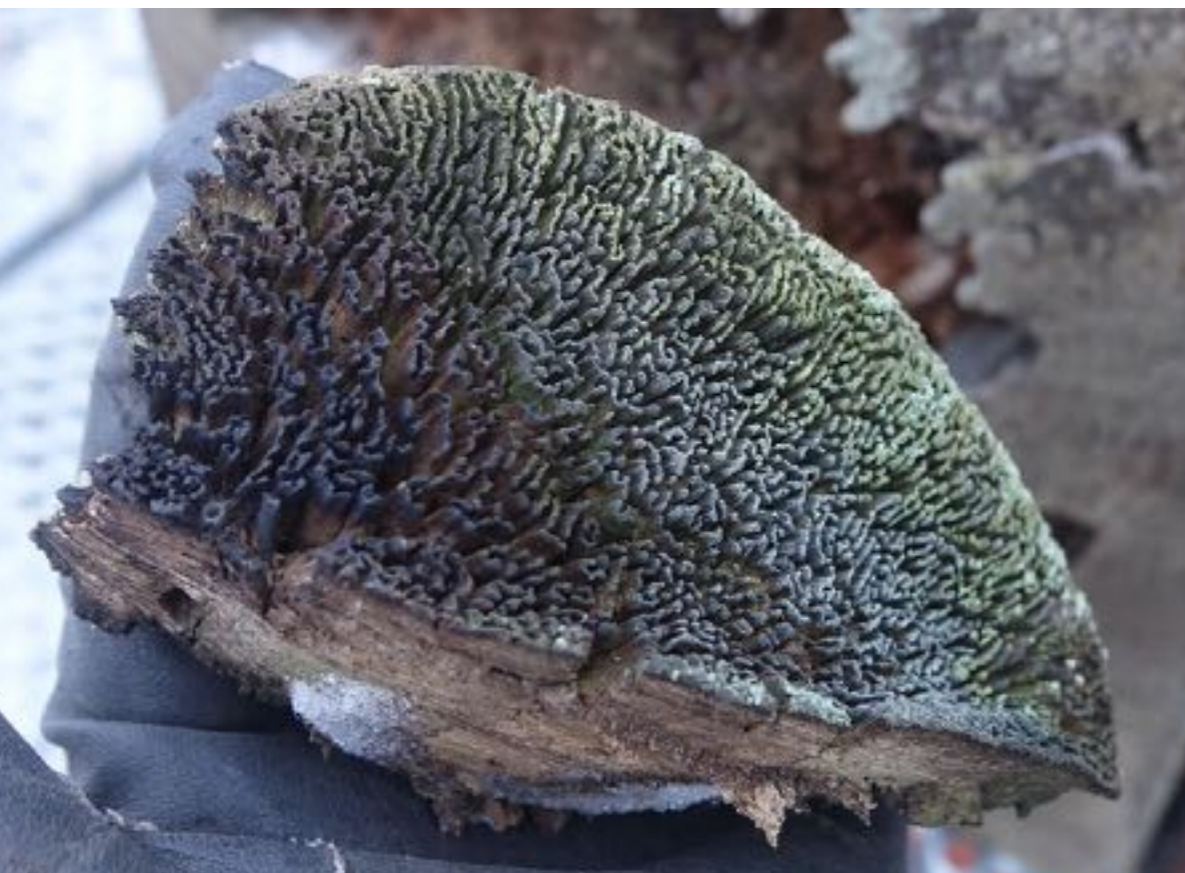
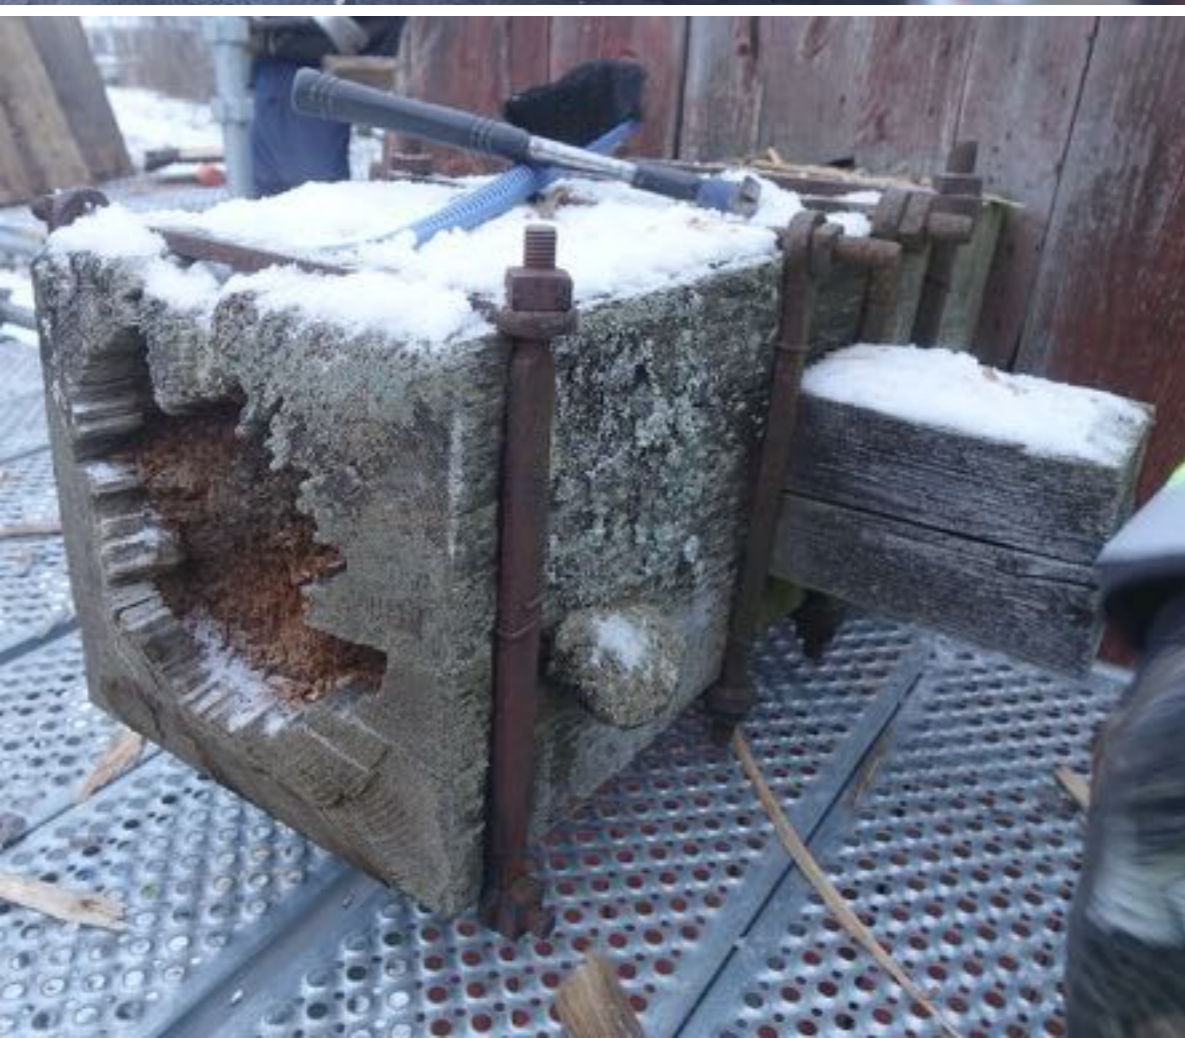
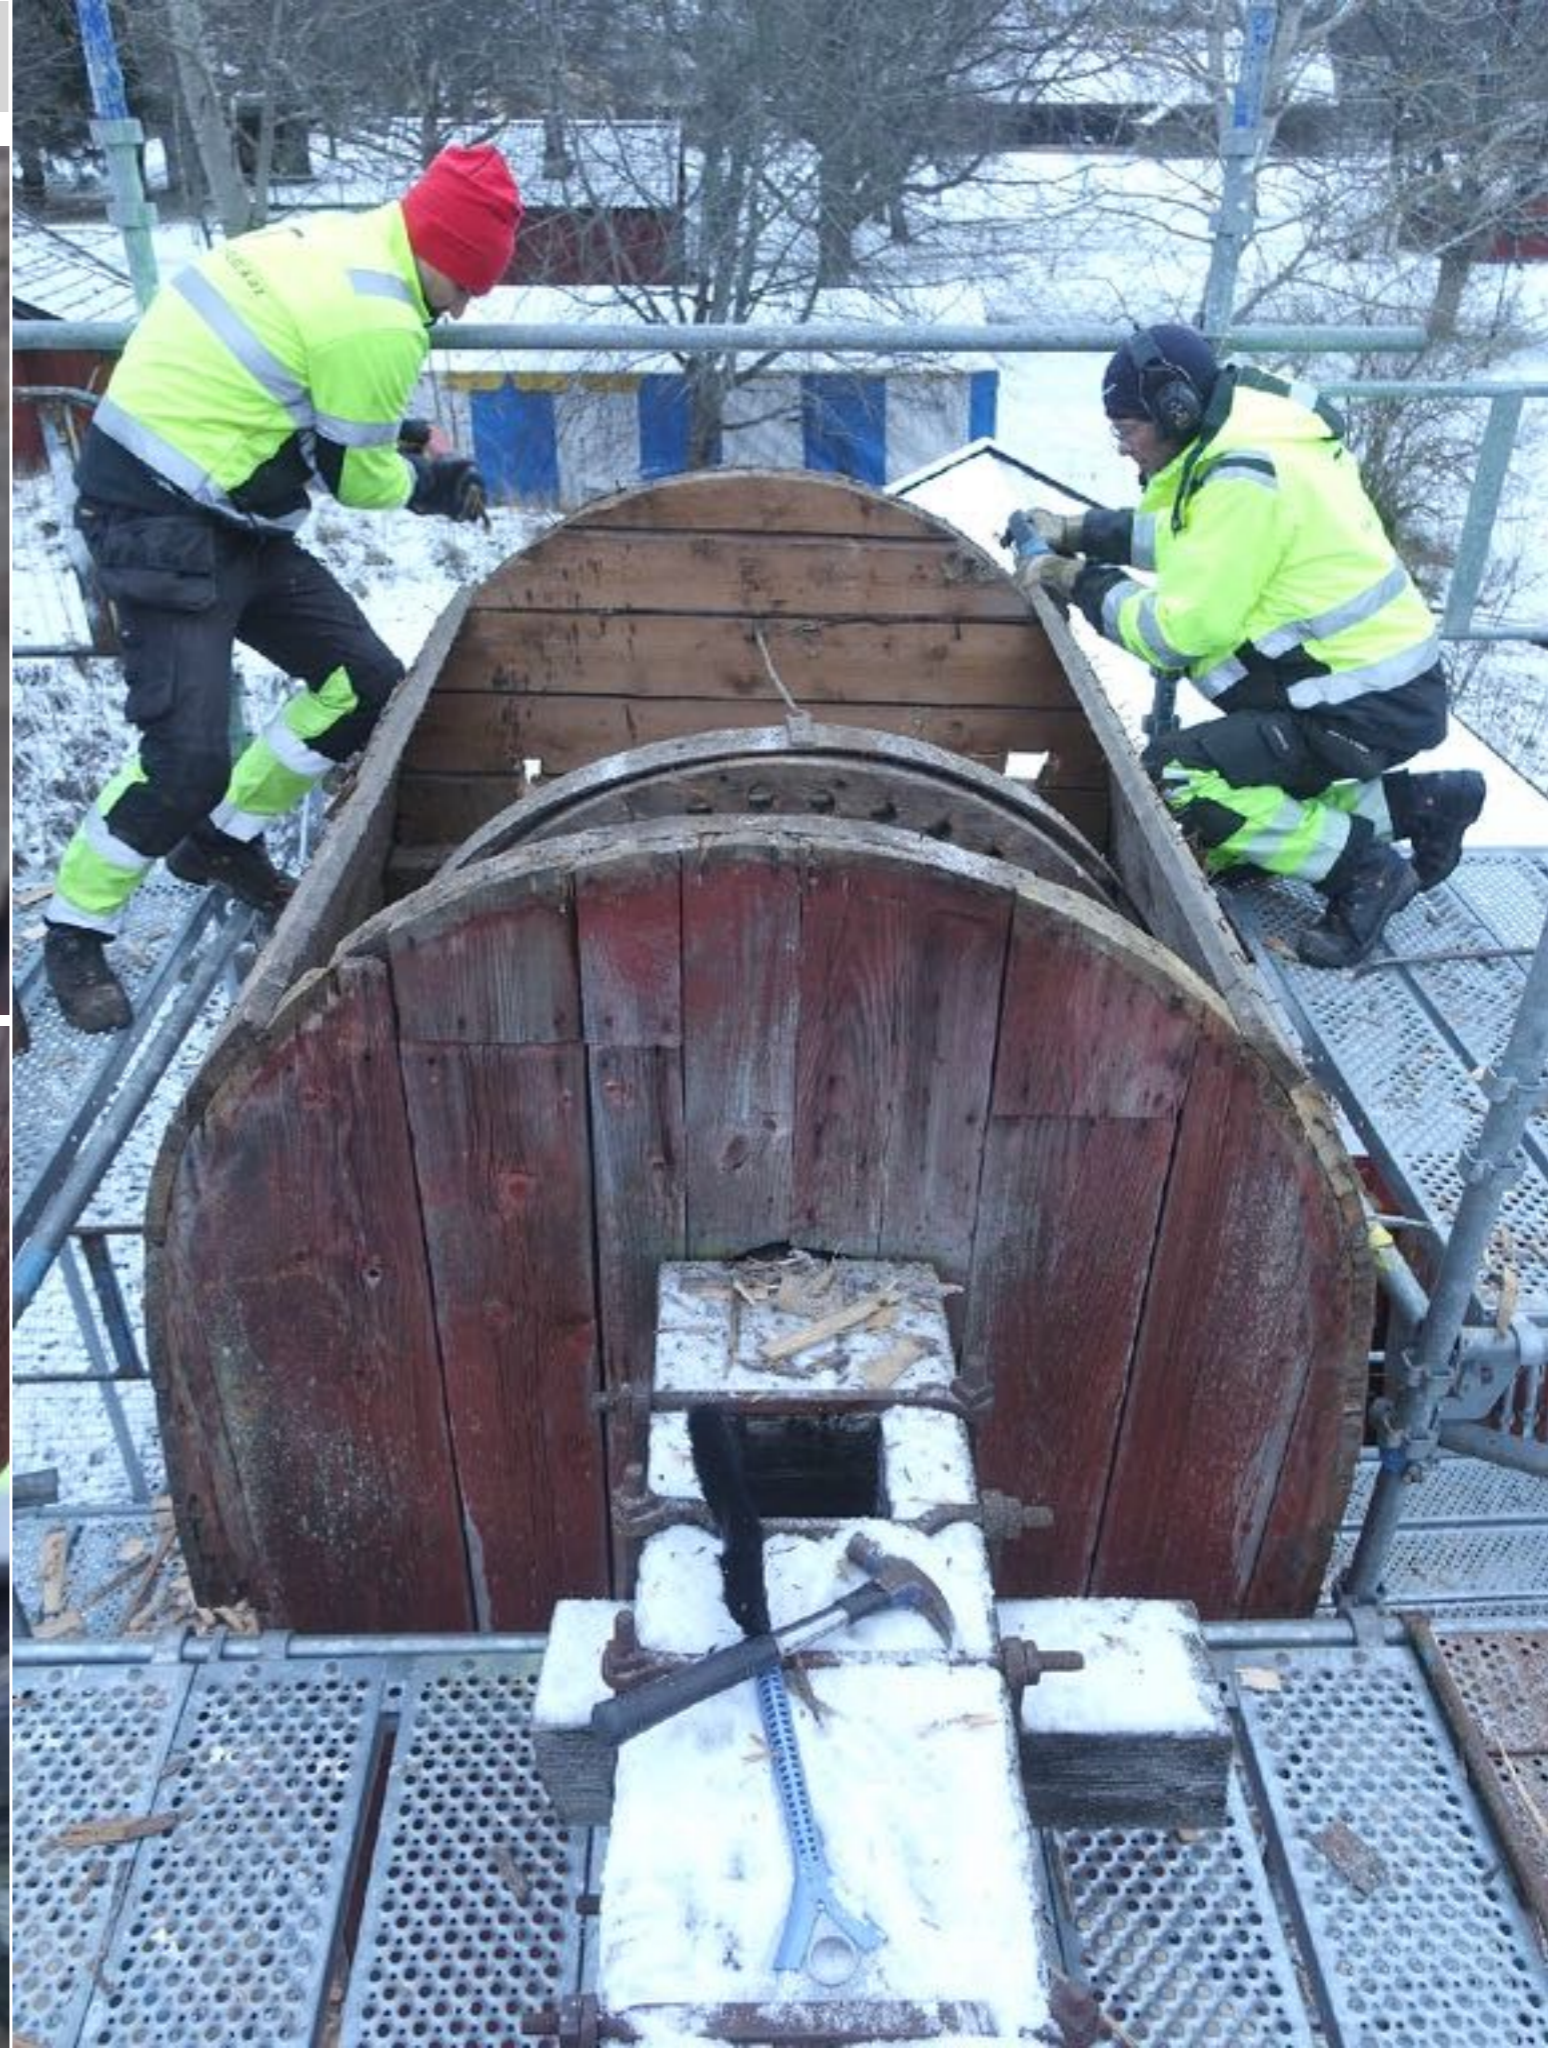
Vacker svamp växte i vingaxeln som är i behov av utbyte. Tur att vi tog ner vingarna före allt havererade!

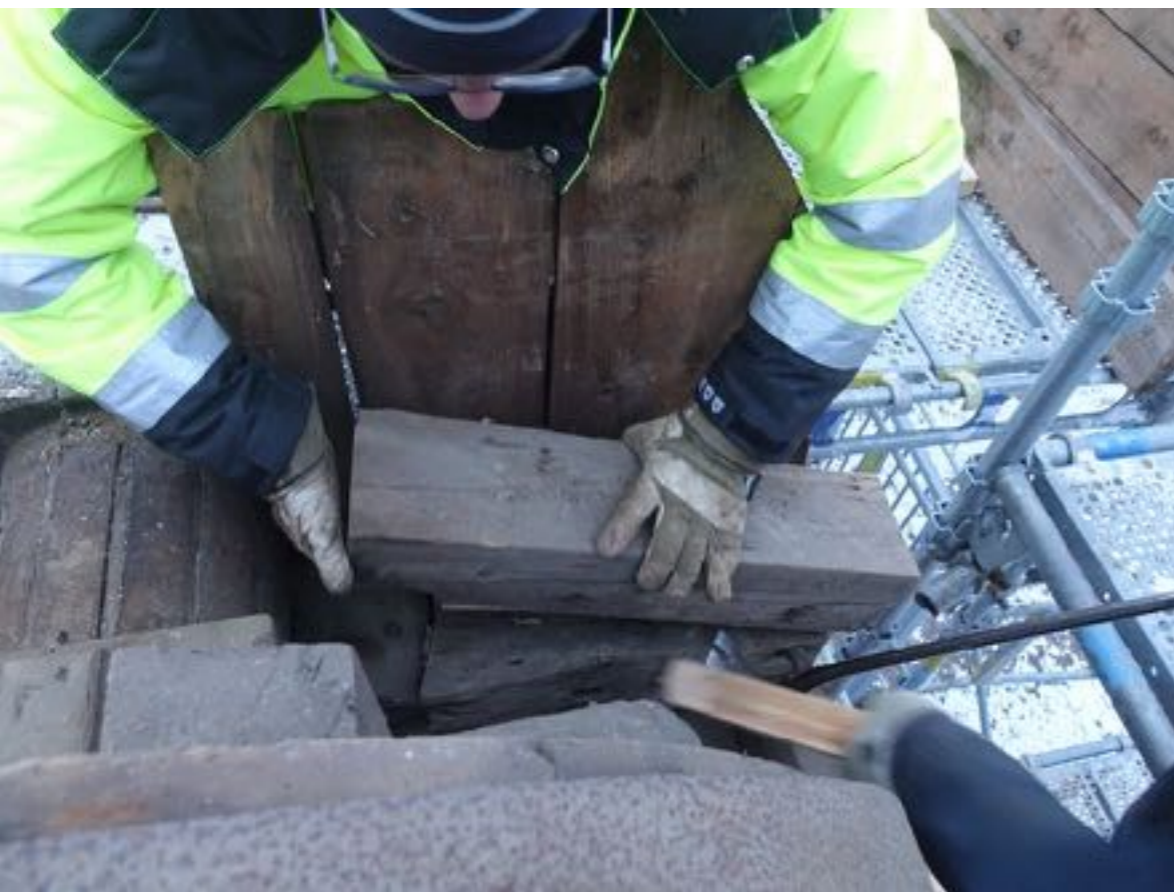
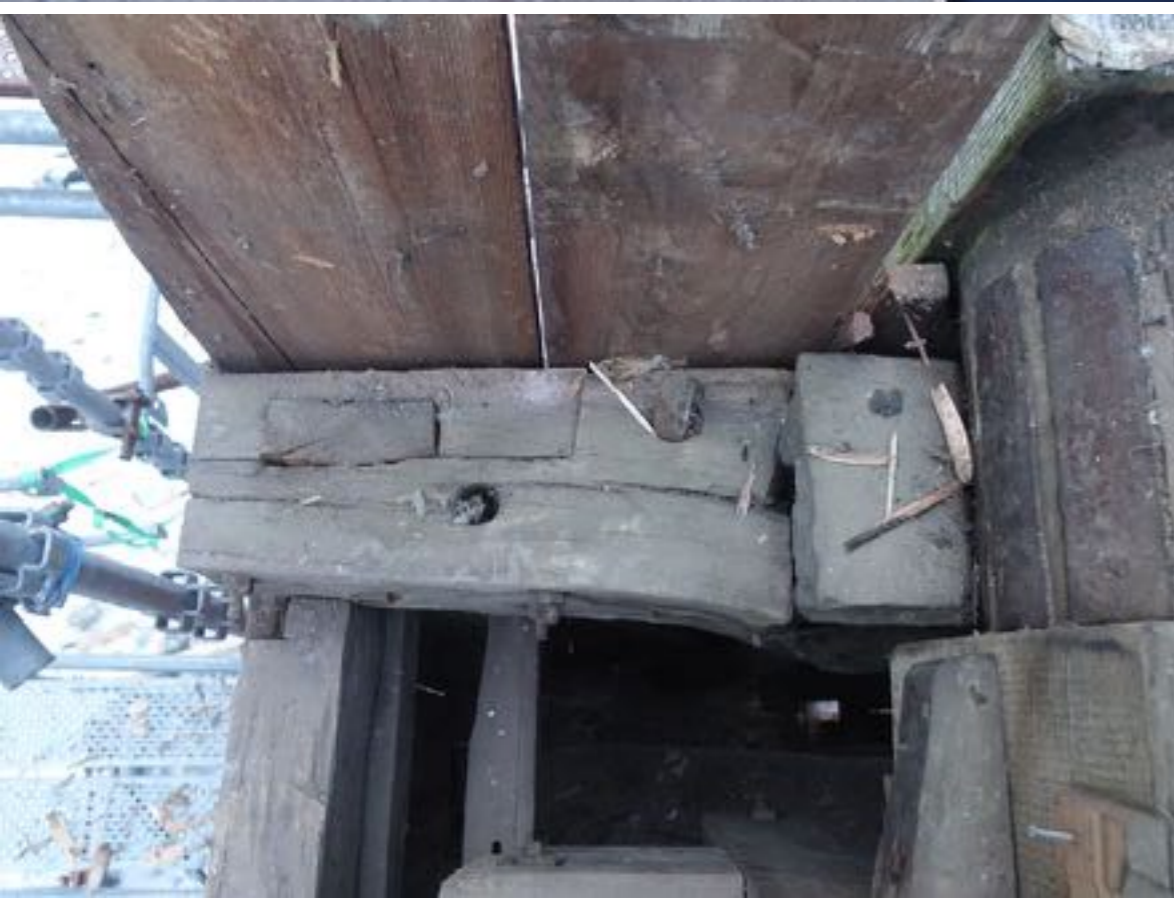
Kilningen mellan kronhjul och vingaxel.

Axeln brukar inte vara så tajt. Troligen har den nya axeln vid installation i fornbyn blivit för stor. Bör vara 1" glapp så man kan ha kontrakilar mot varandra som lyfter radiellt, inte som här småkilar som pressar på kanten av hjulet. Felaktigt.

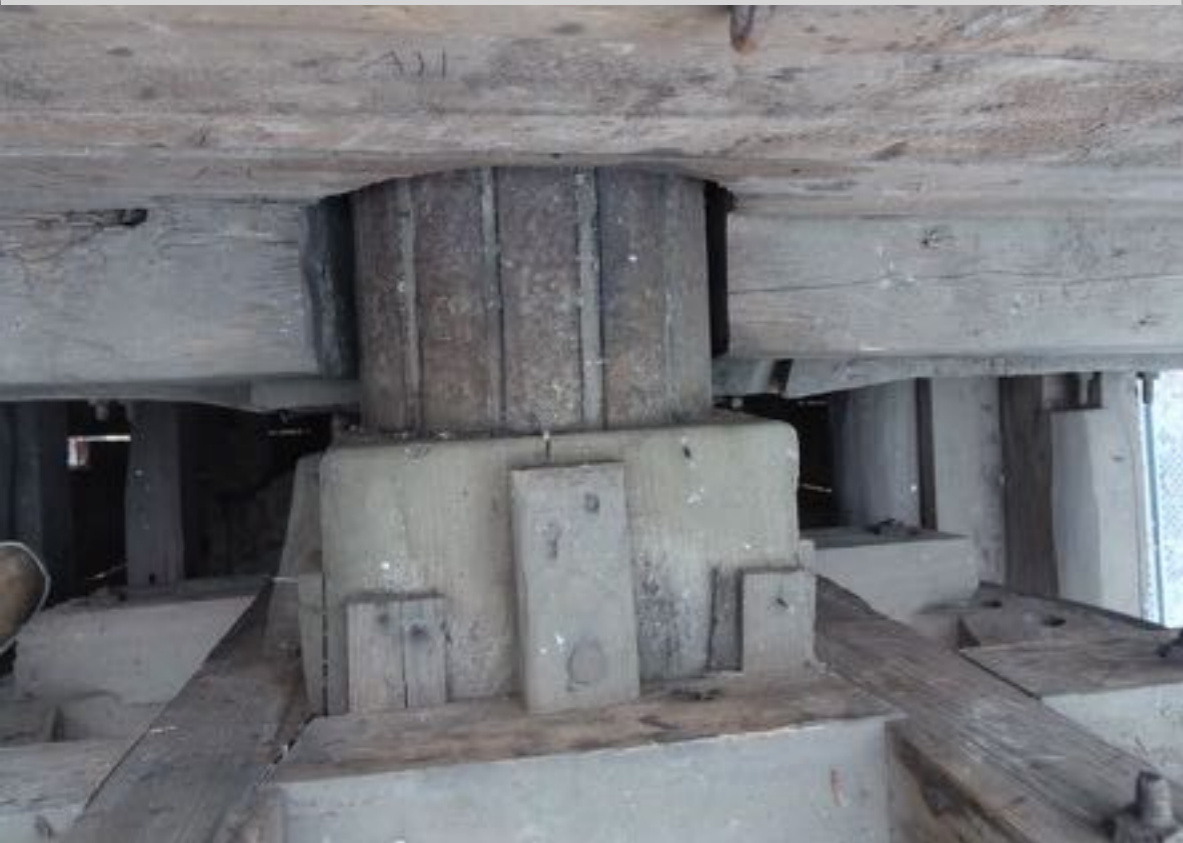
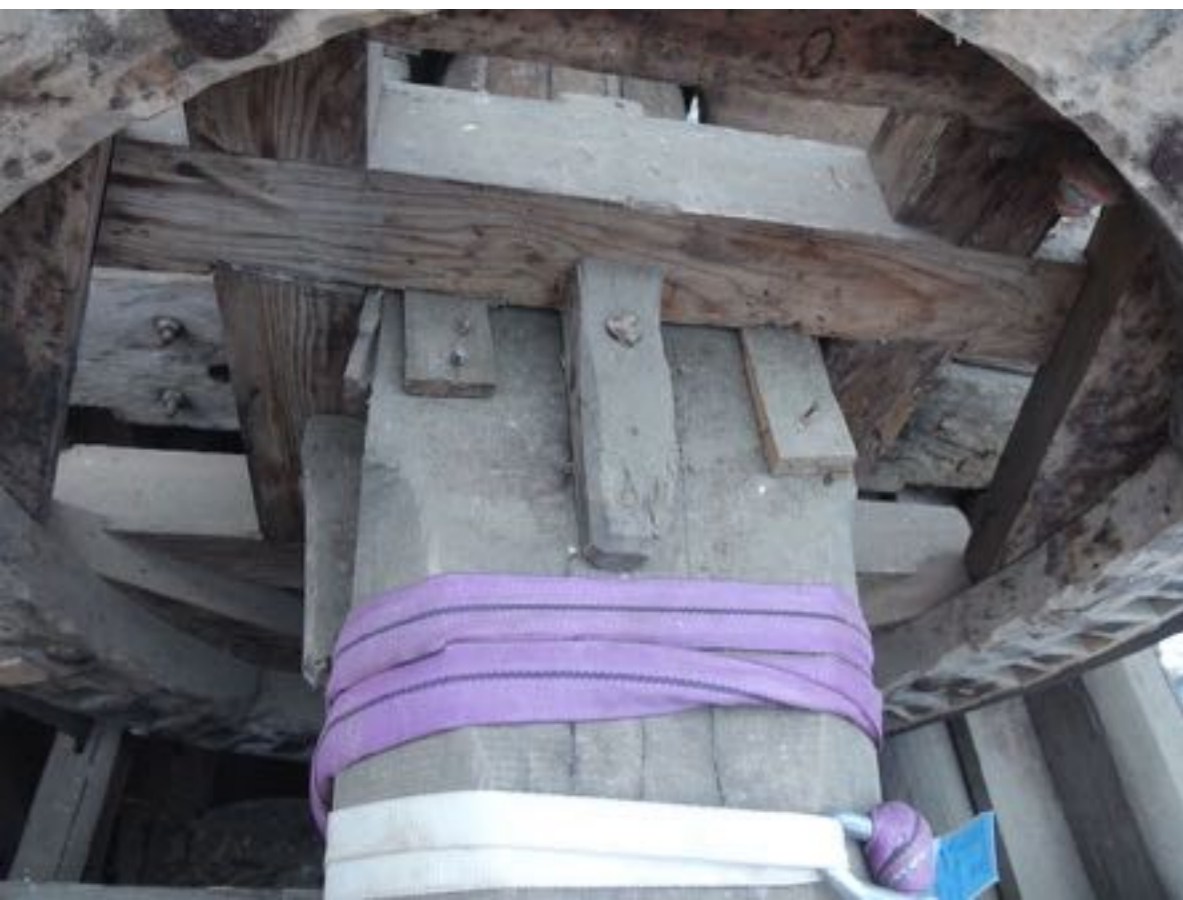
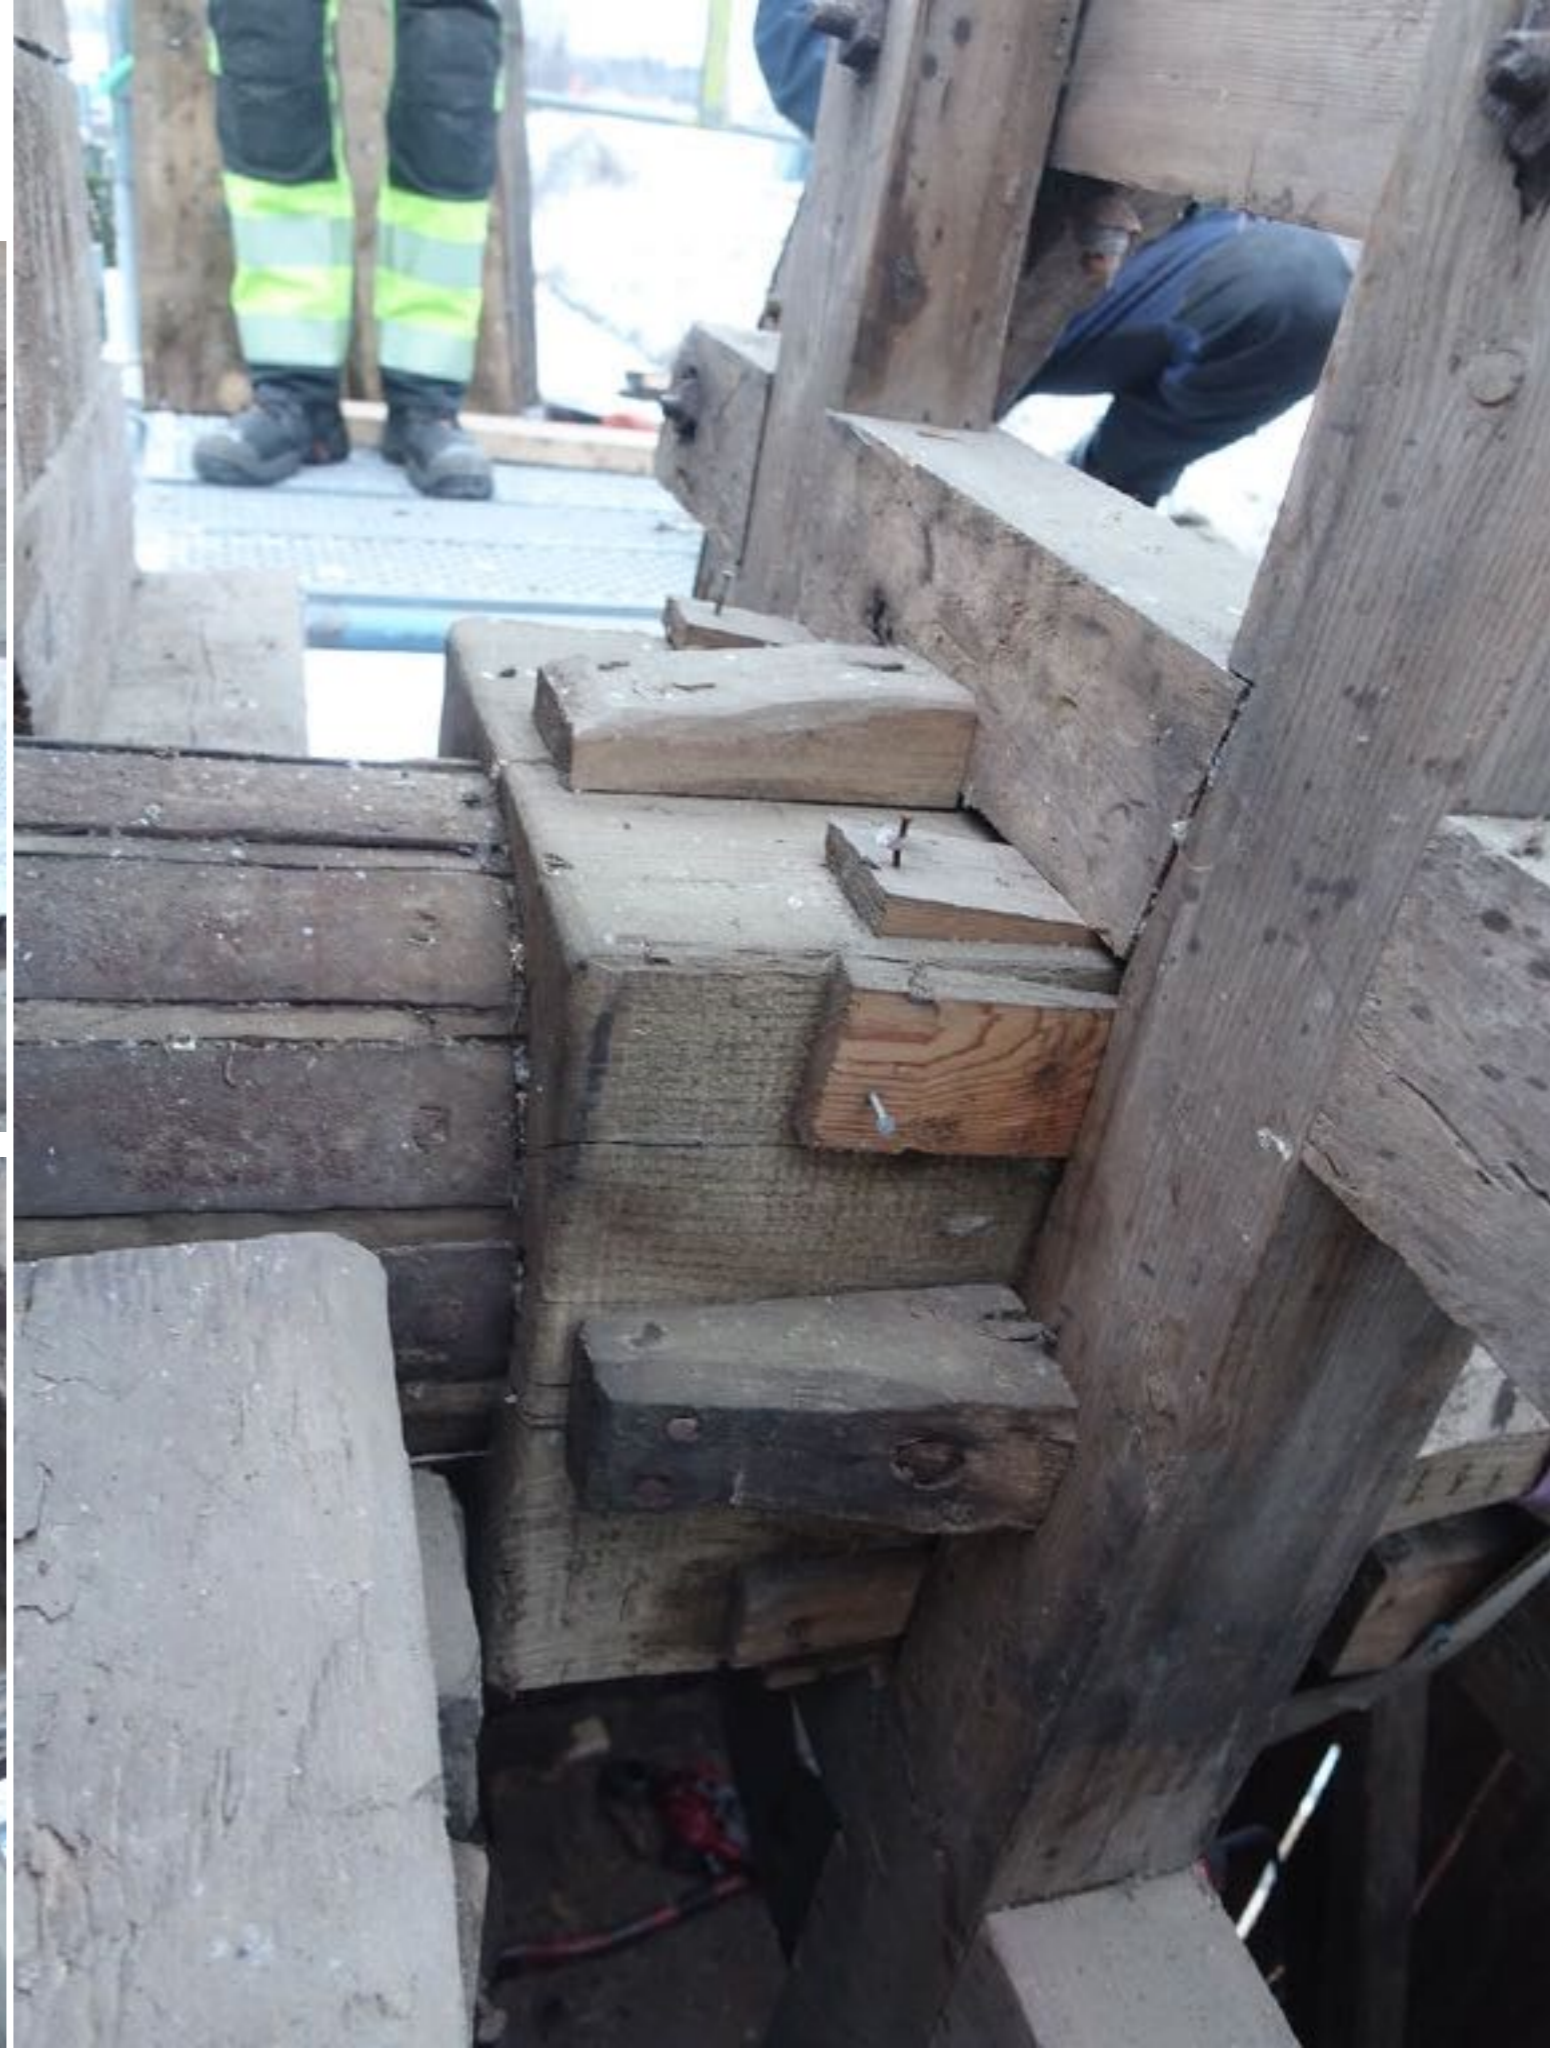
Kvarnen hade nu balkvingar, skarvade genom axeln likt skissen.  
Orsaken till att man frångått original är troligen okunskap och brist  
på rätt material. Dessa vingar kommer inte återbrukas. De nya blir  
enligt äldre foton från Söne. Se nästa sida.
