# PM Söne holkkvarn. Demontering 2021 Västergötlands museum

*Av Mattias Hallgren, Traditionsbärarna*

Skara - 2021

Västergötlands  
museum

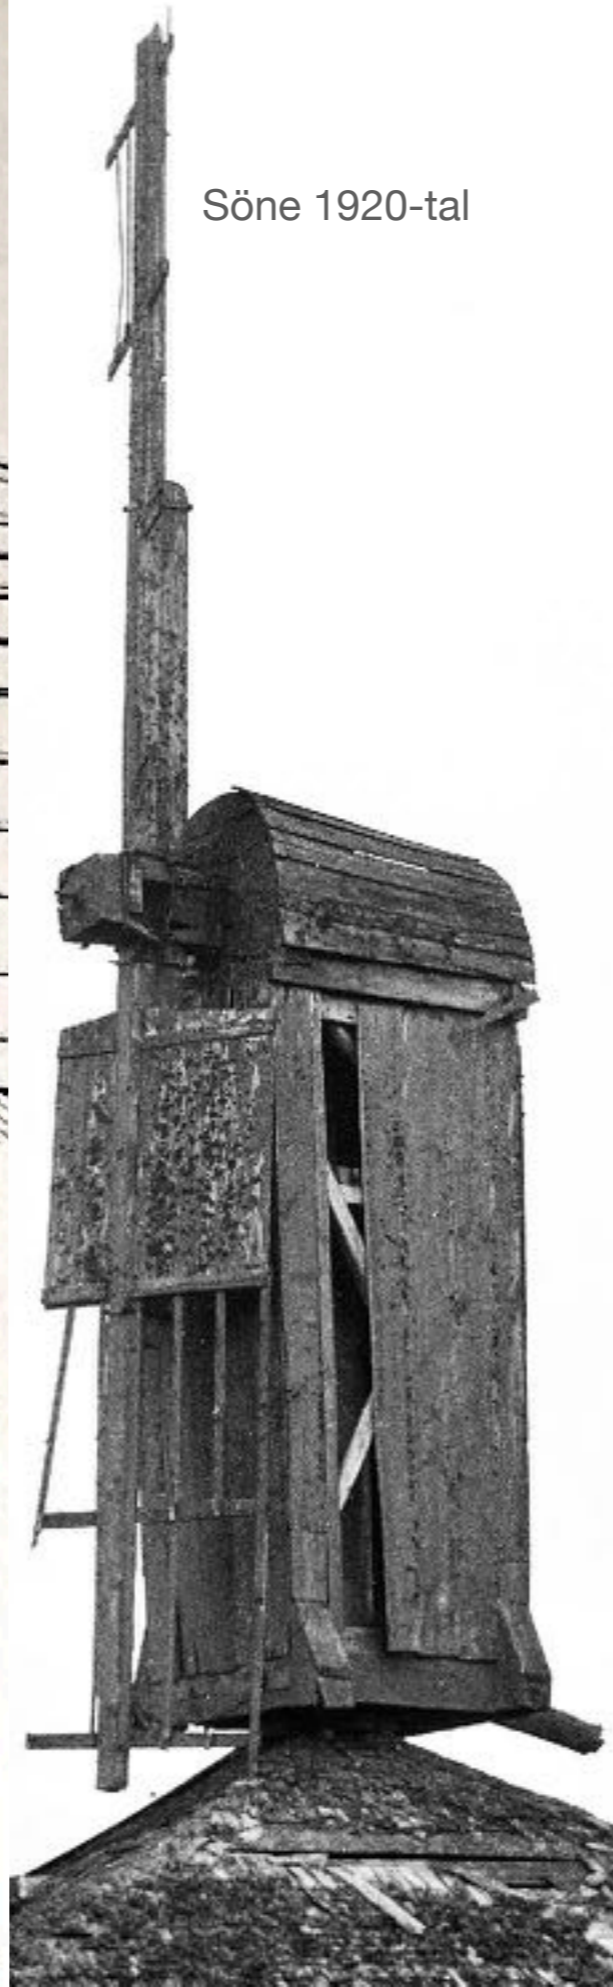
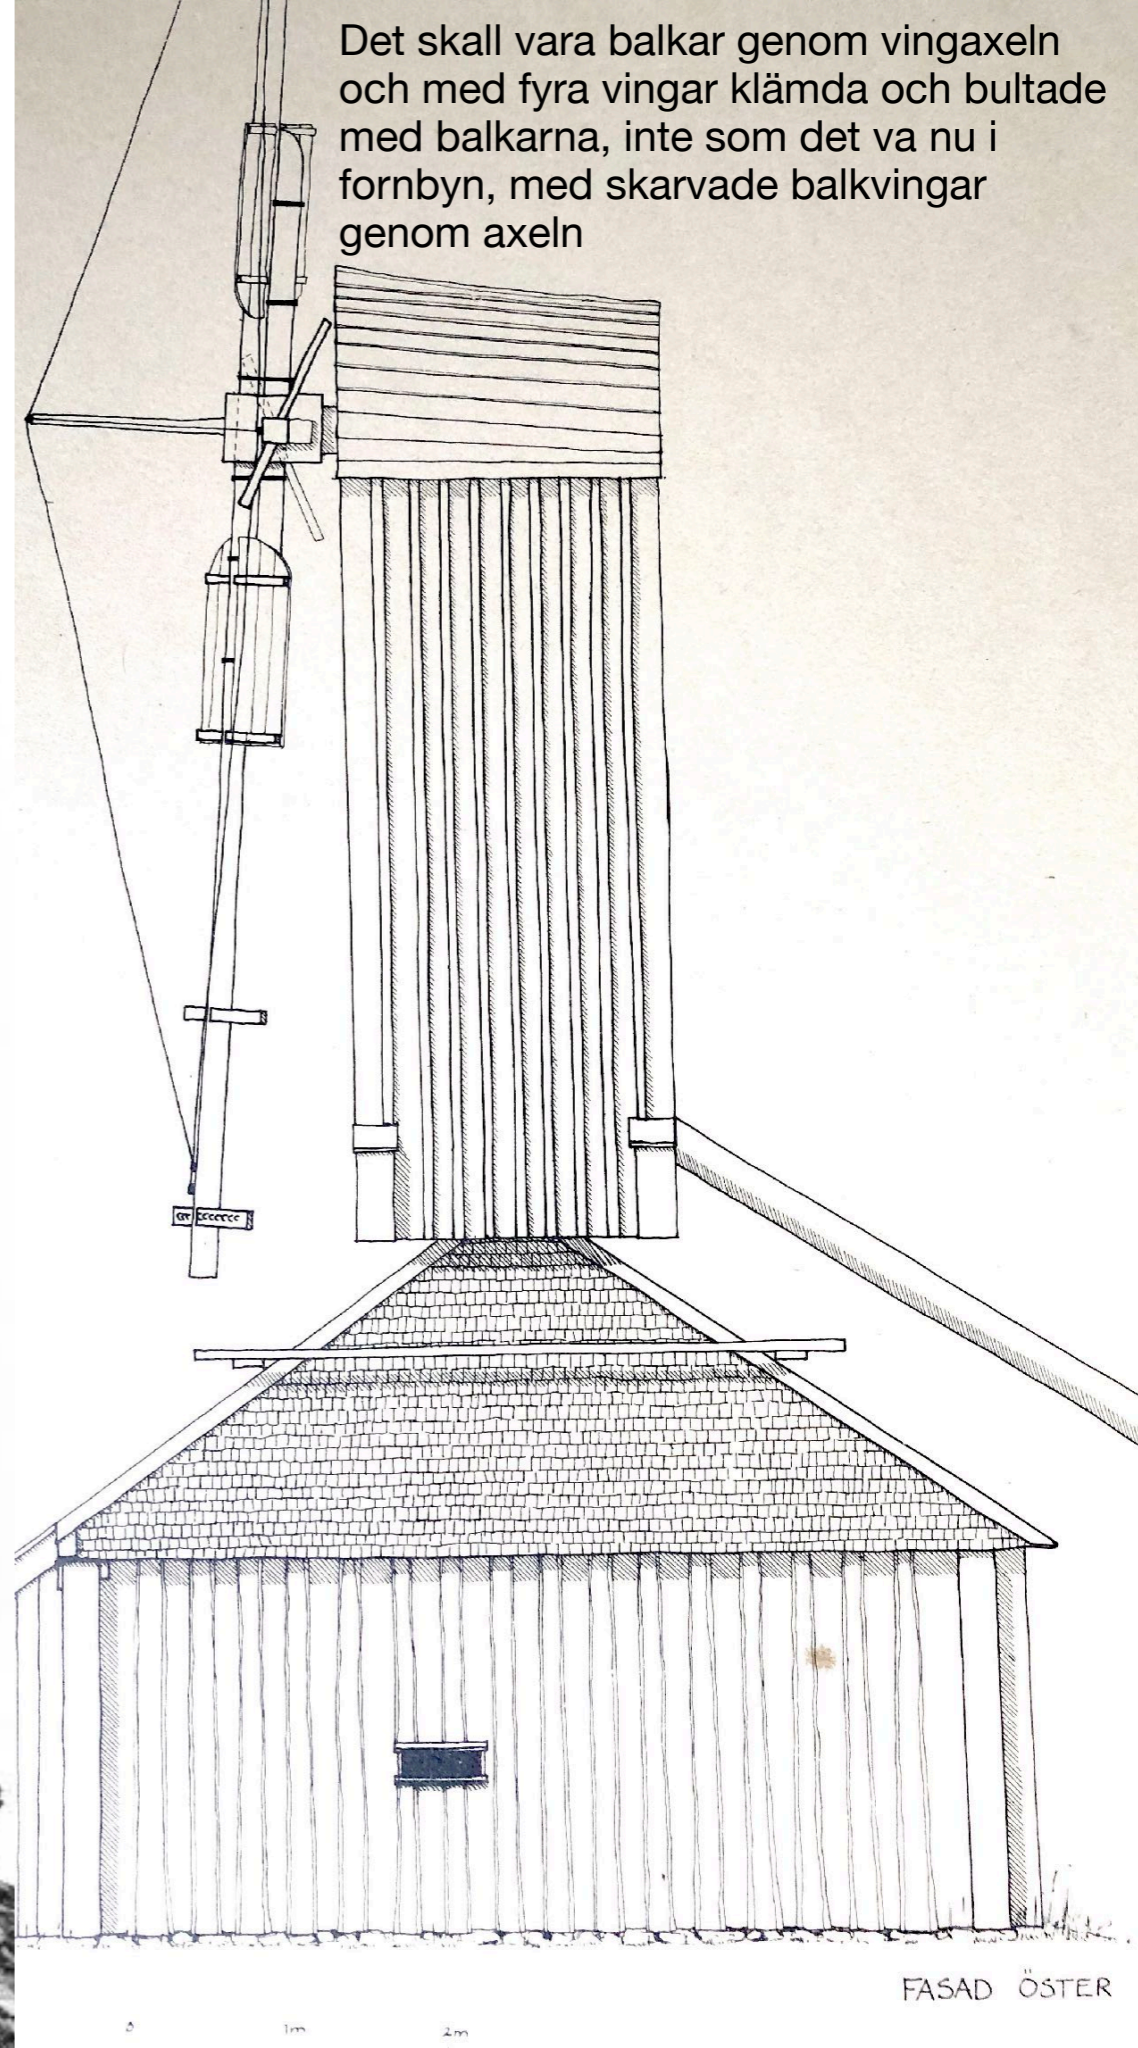
Det skall vara balkar genom vingaxeln och med fyra vingar klämda och bultade med balkarna, inte som det va nu i fornbyn, med skarvade balkvingar genom axeln

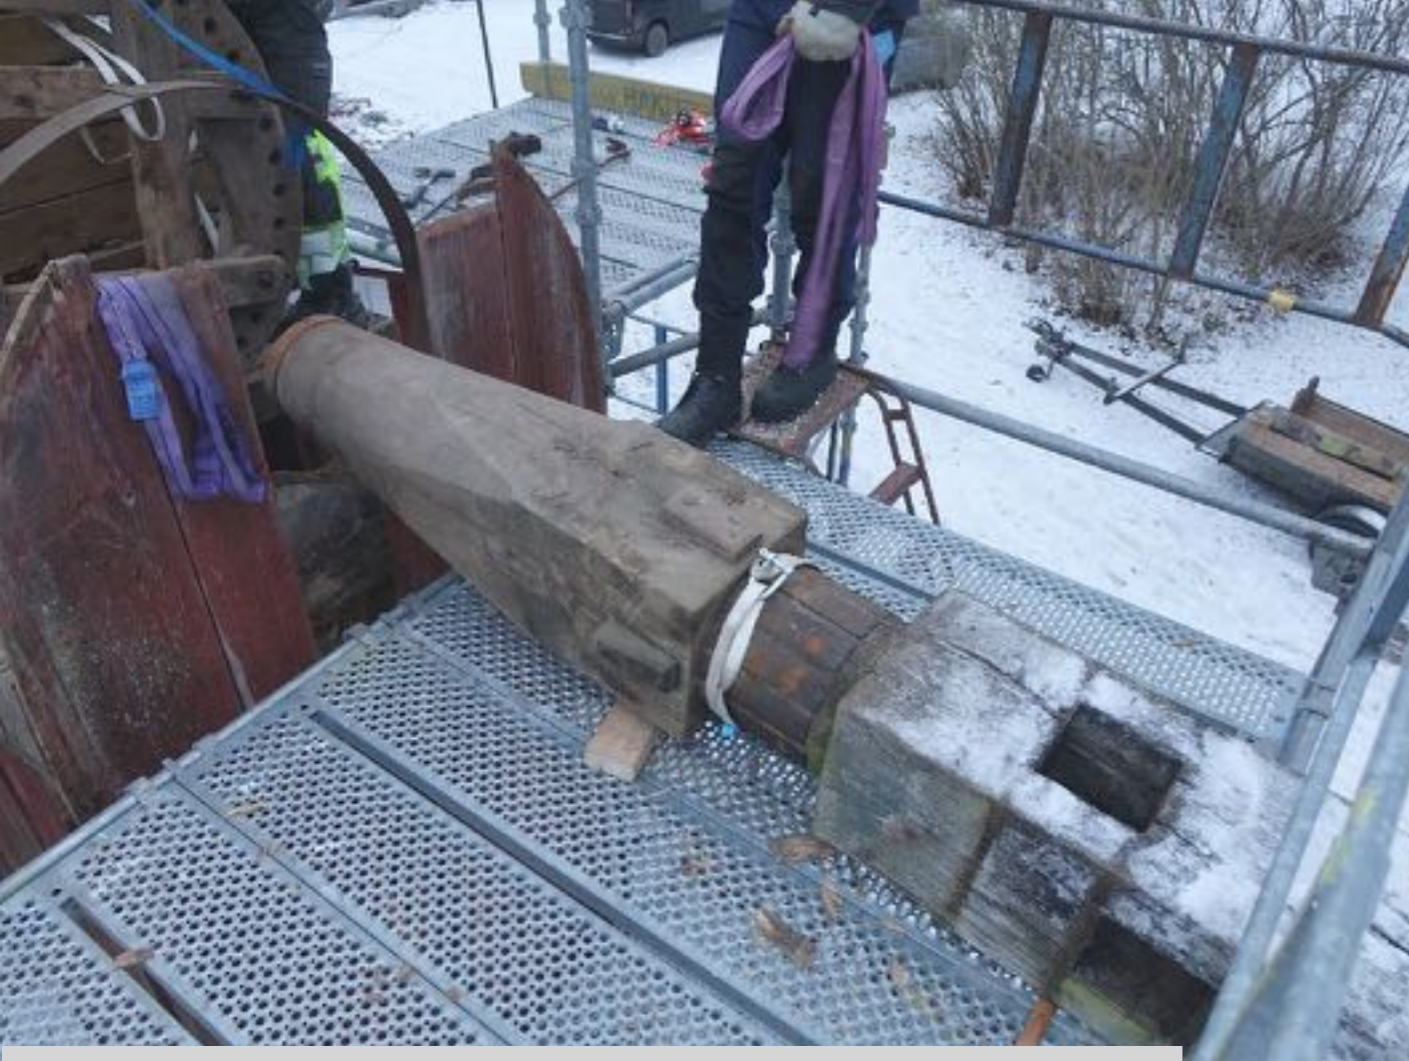
Vingaarna var skarvade i vingaxeln såhär. Enligt äldre foto från Söne har det varit balkar och 4 st lösa vingar.

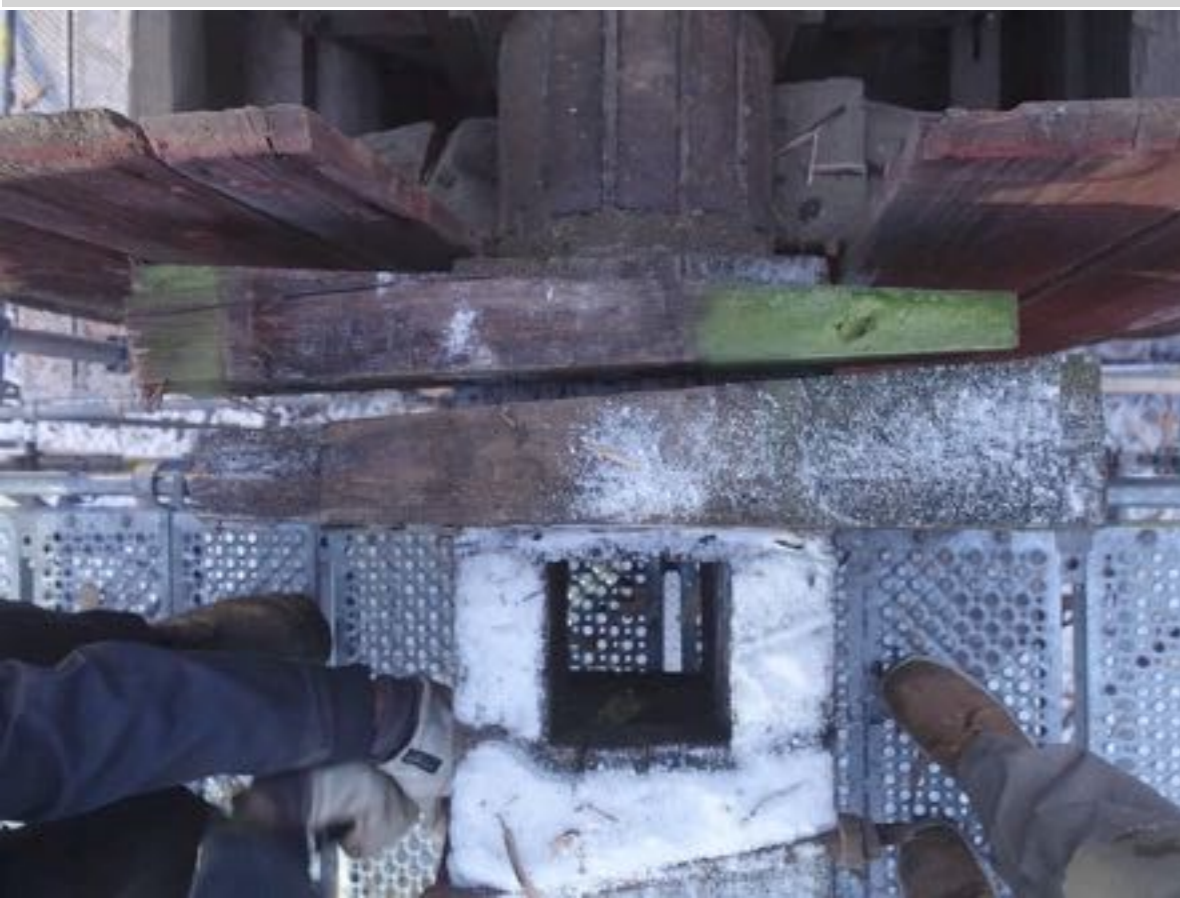
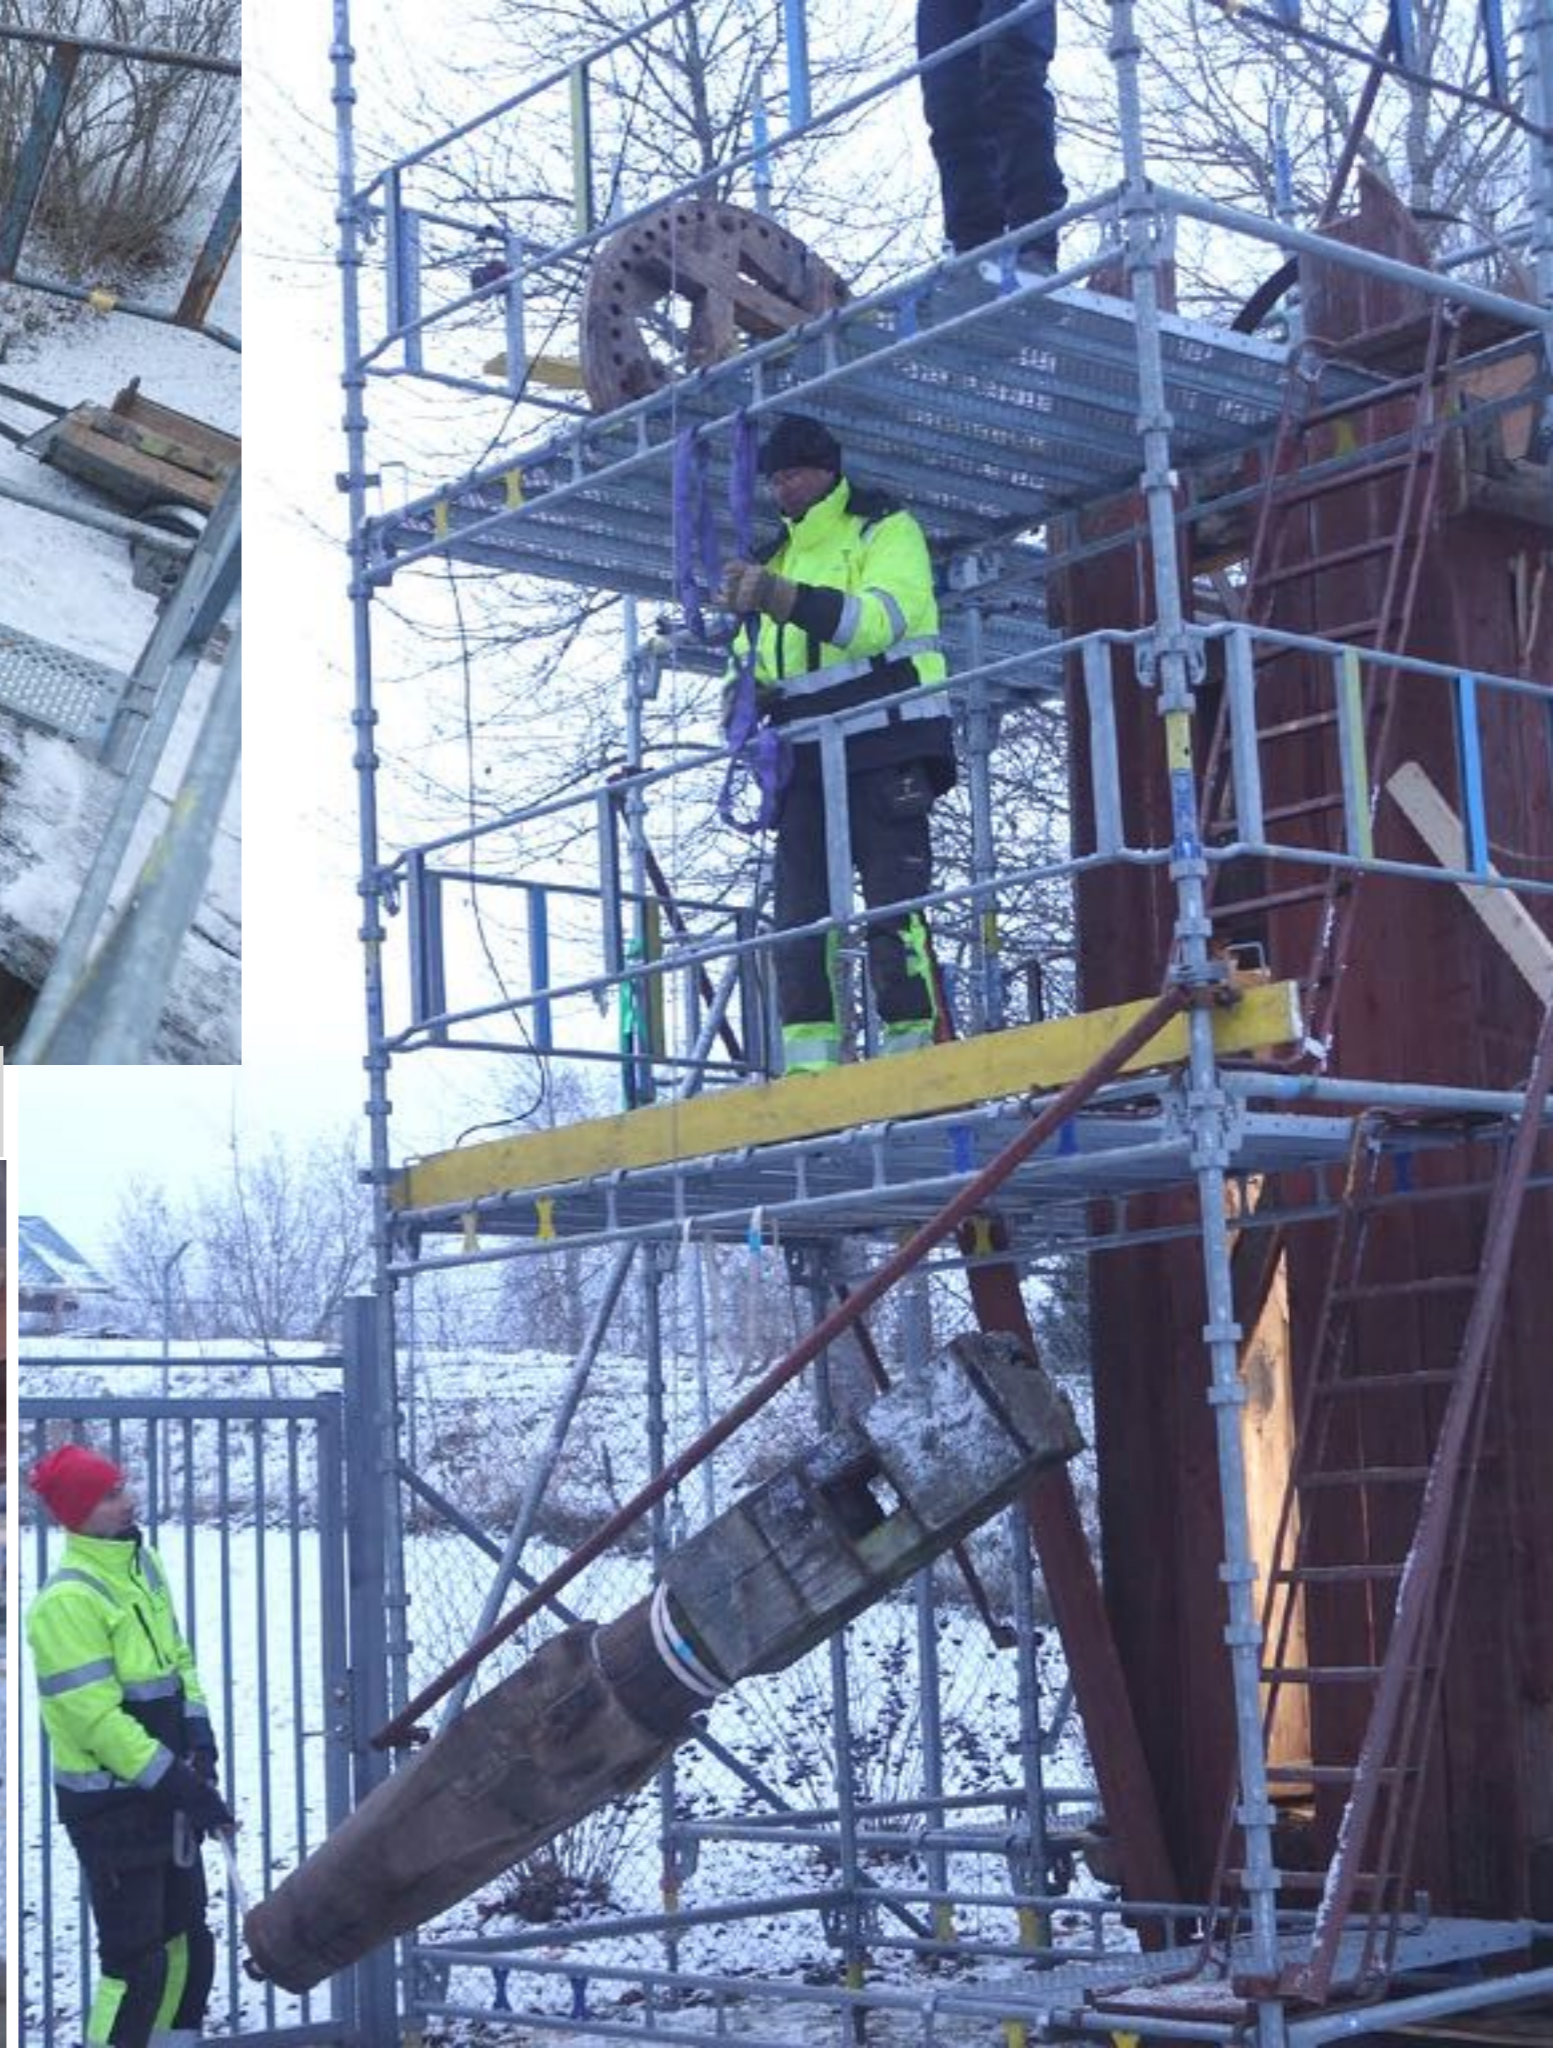
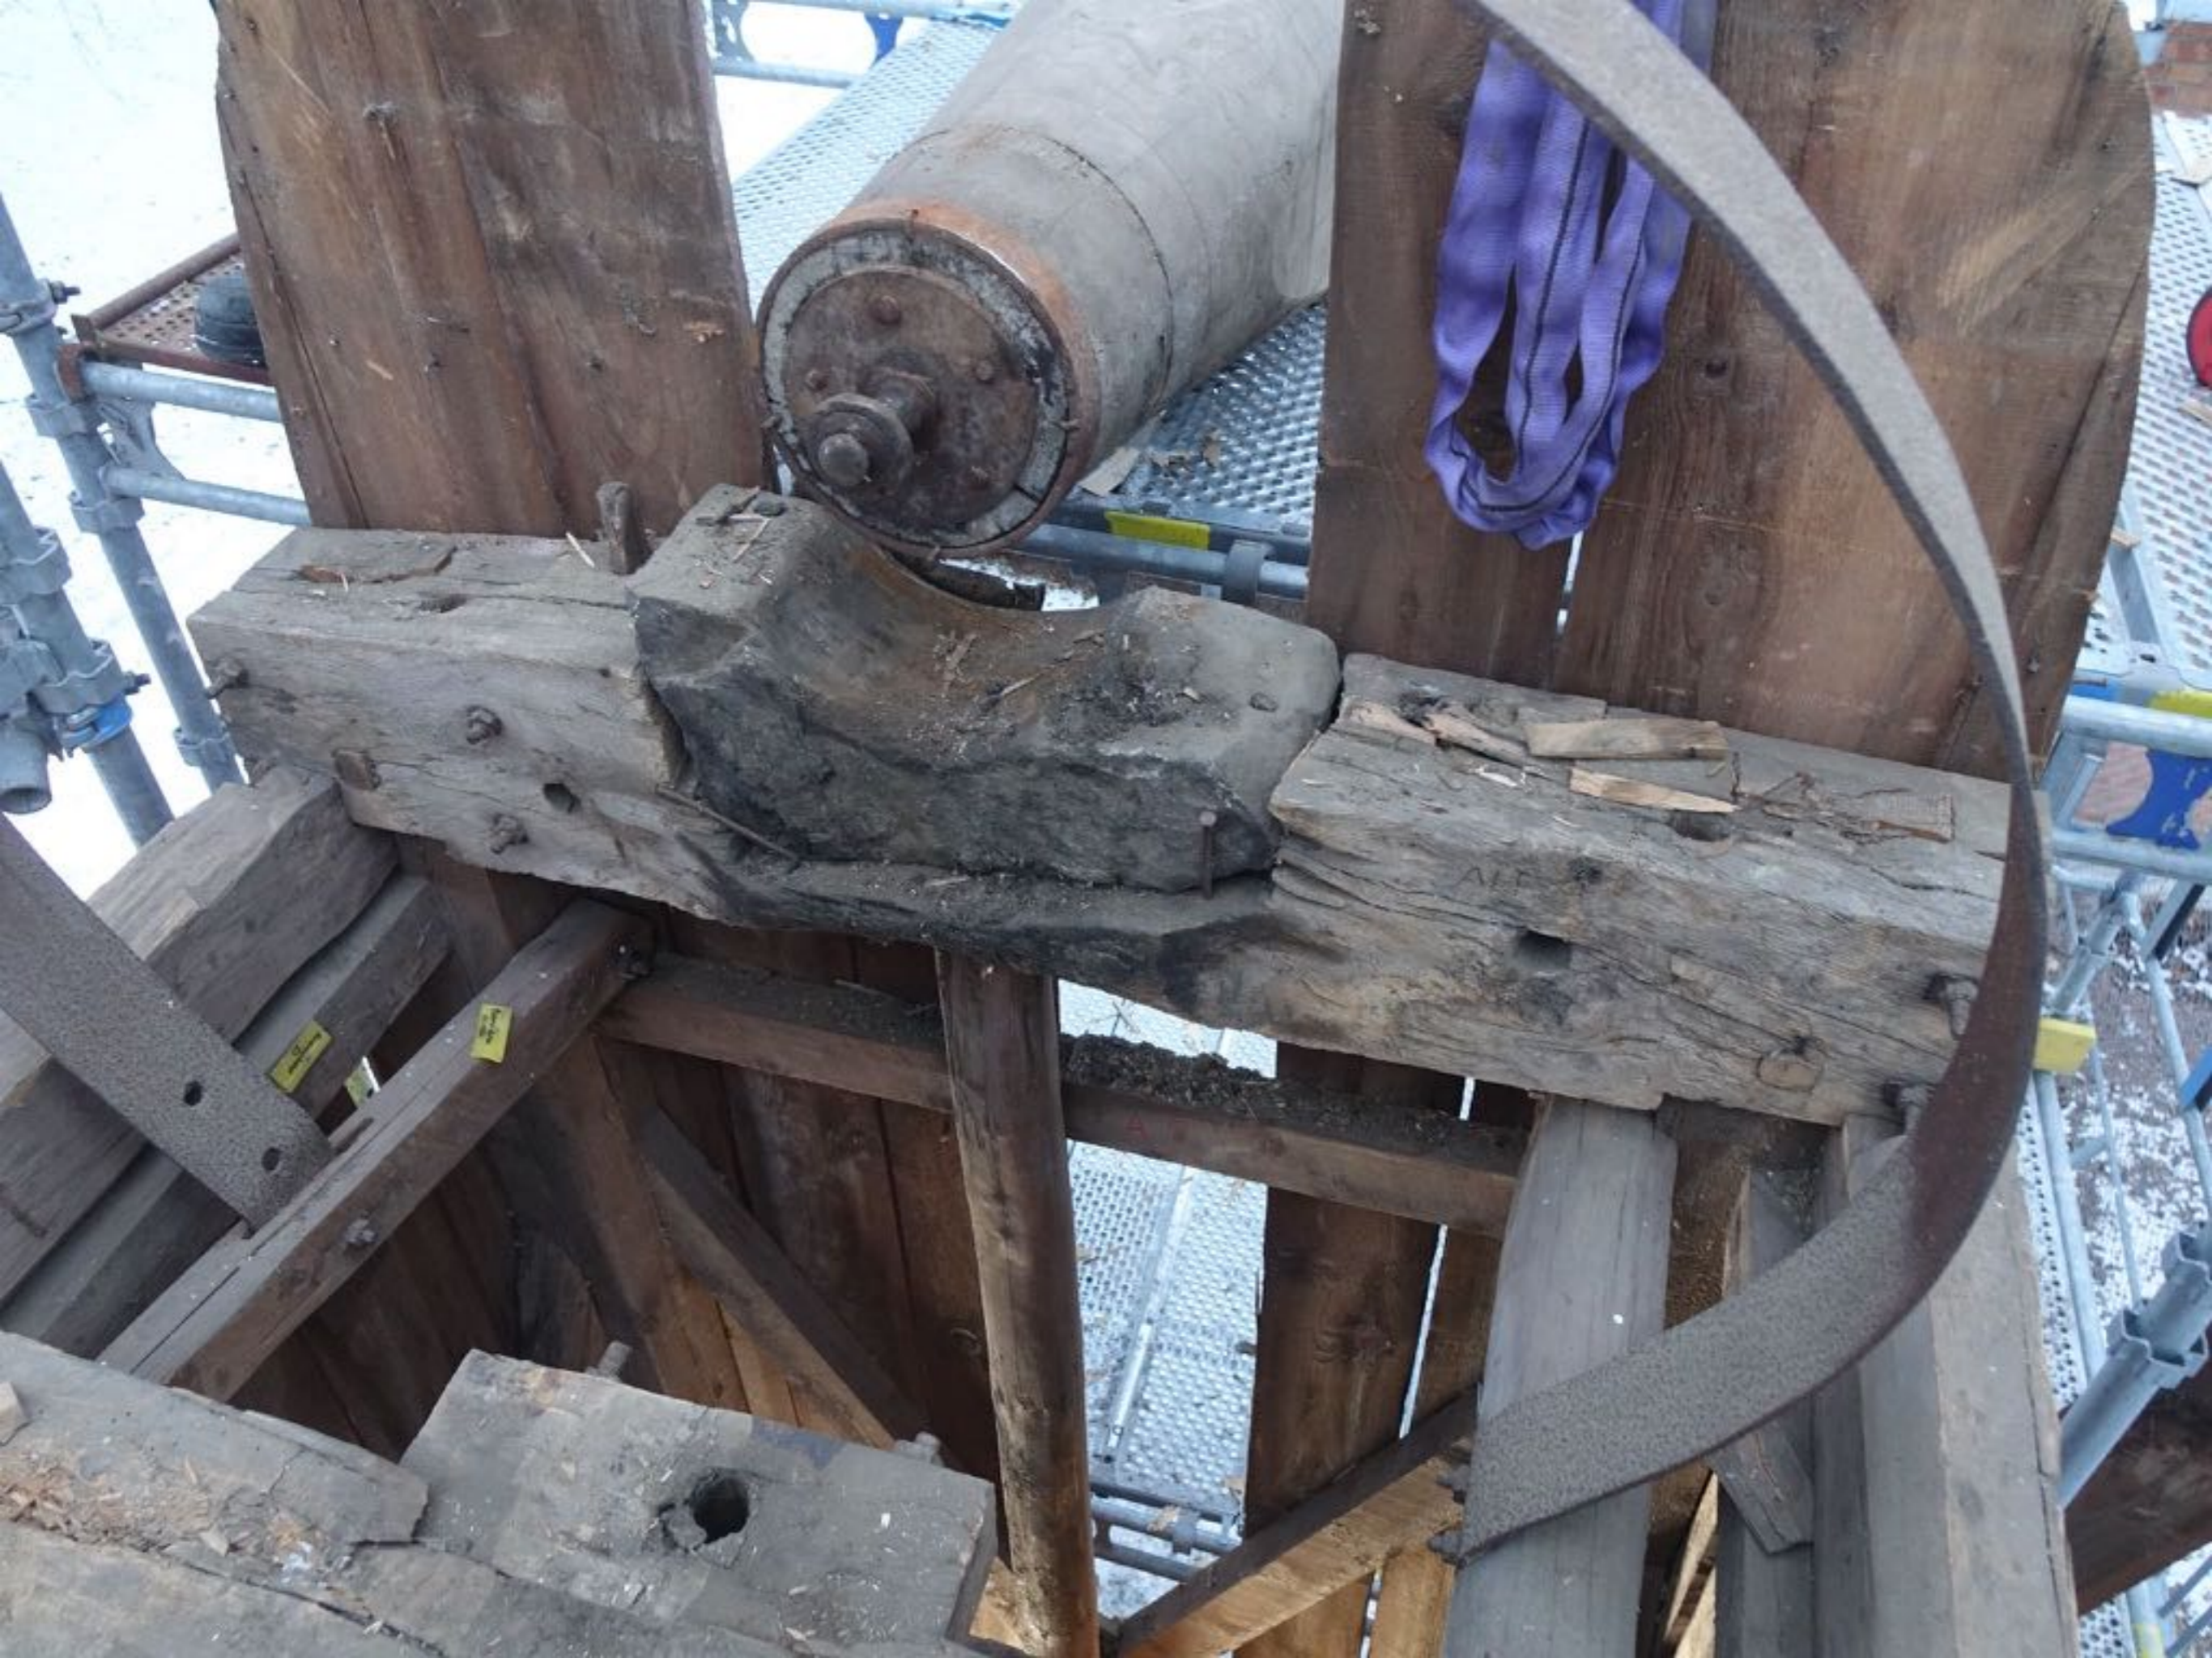
Löpstenen/lagerstenen för vingaxeln.

Högre på rotationssidan. Stocken av ek som håller stenen är äldre återbrukad från en byggnad med fals för panel. Har endast sett liknande på medeltida klockstaplar!

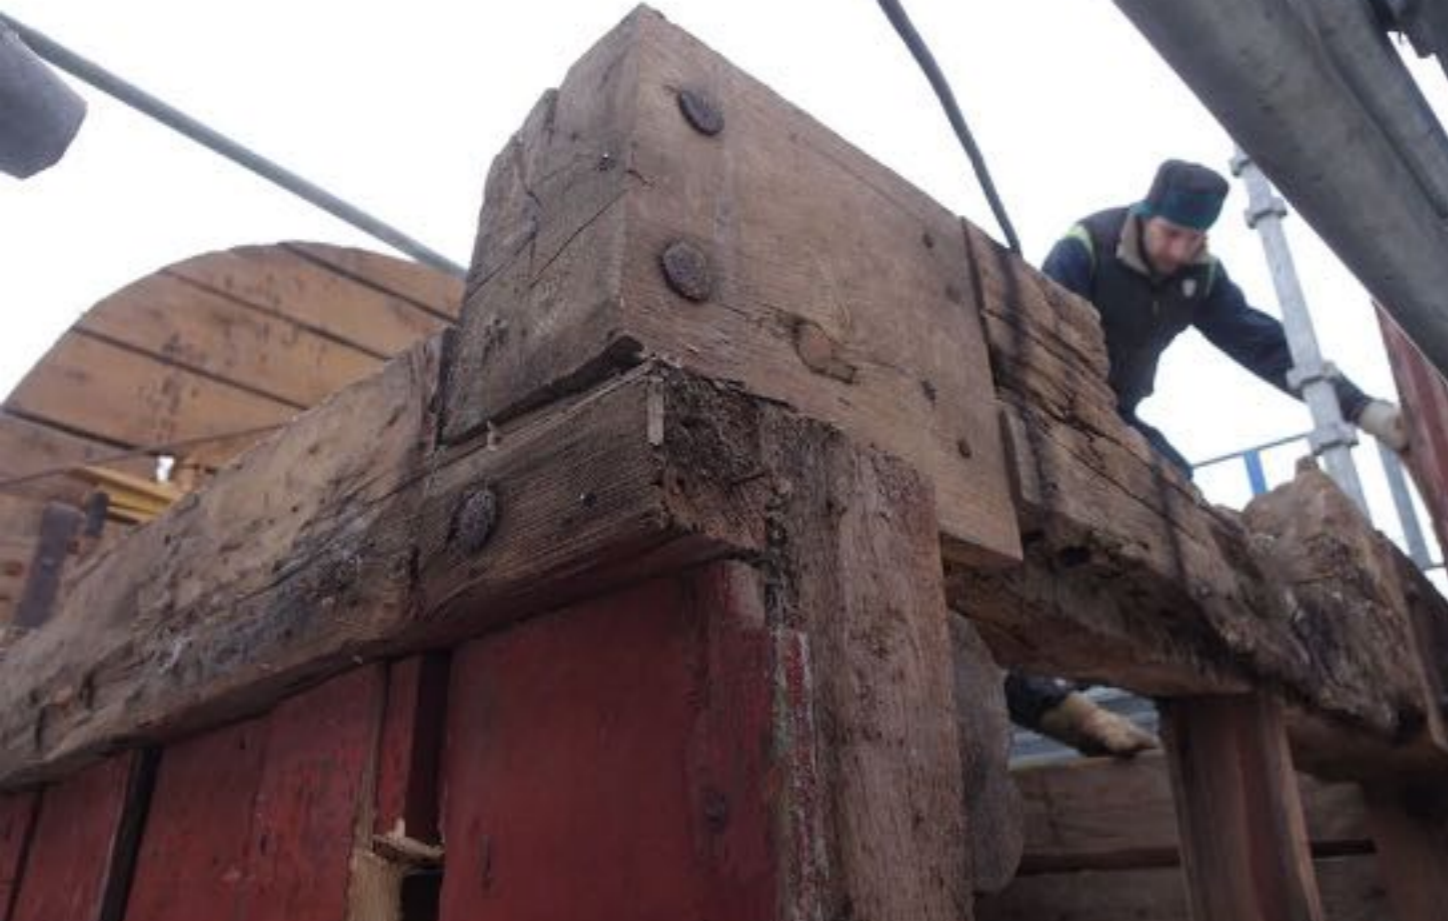
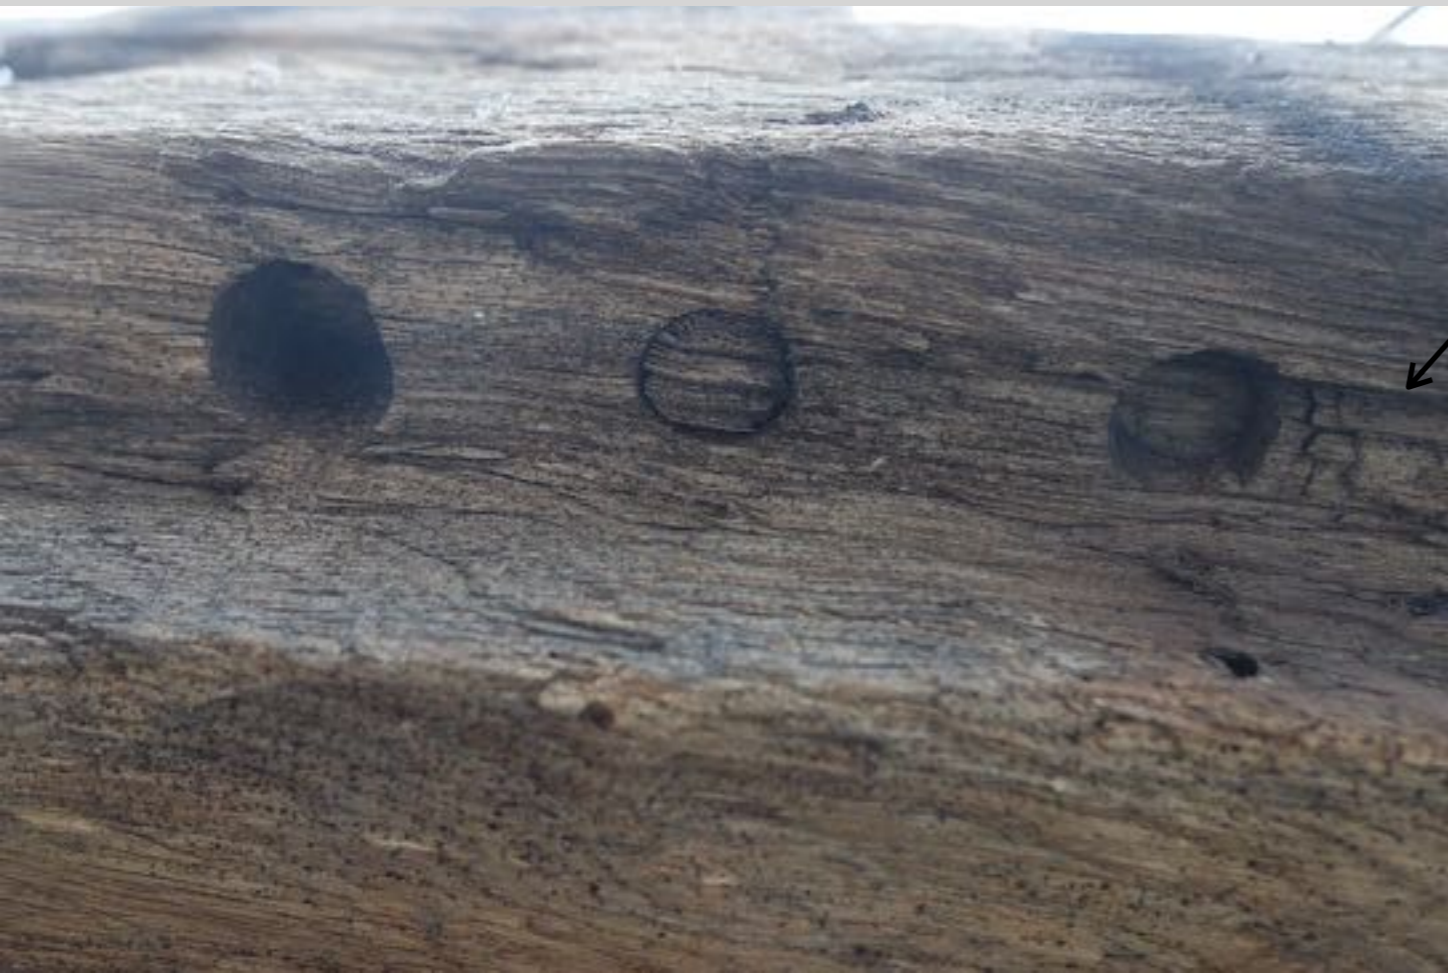
Den äldre ekstocken som håller lagerstenen. Den har en uthuggen fals 1,5" bred och djup tillverkad genom att borra med skednavare i rad och sedan hugga rent. Liknande har jag sett i Skåne på medeltida klockstaplar, tex Perstorp/Brönnesta.
