# PM Söne holkkvarn. Demontering 2021 Västergötlands museum

*Av Mattias Hallgren, Traditionsbärarna*

Skara - 2021

Västergötlands  
museum

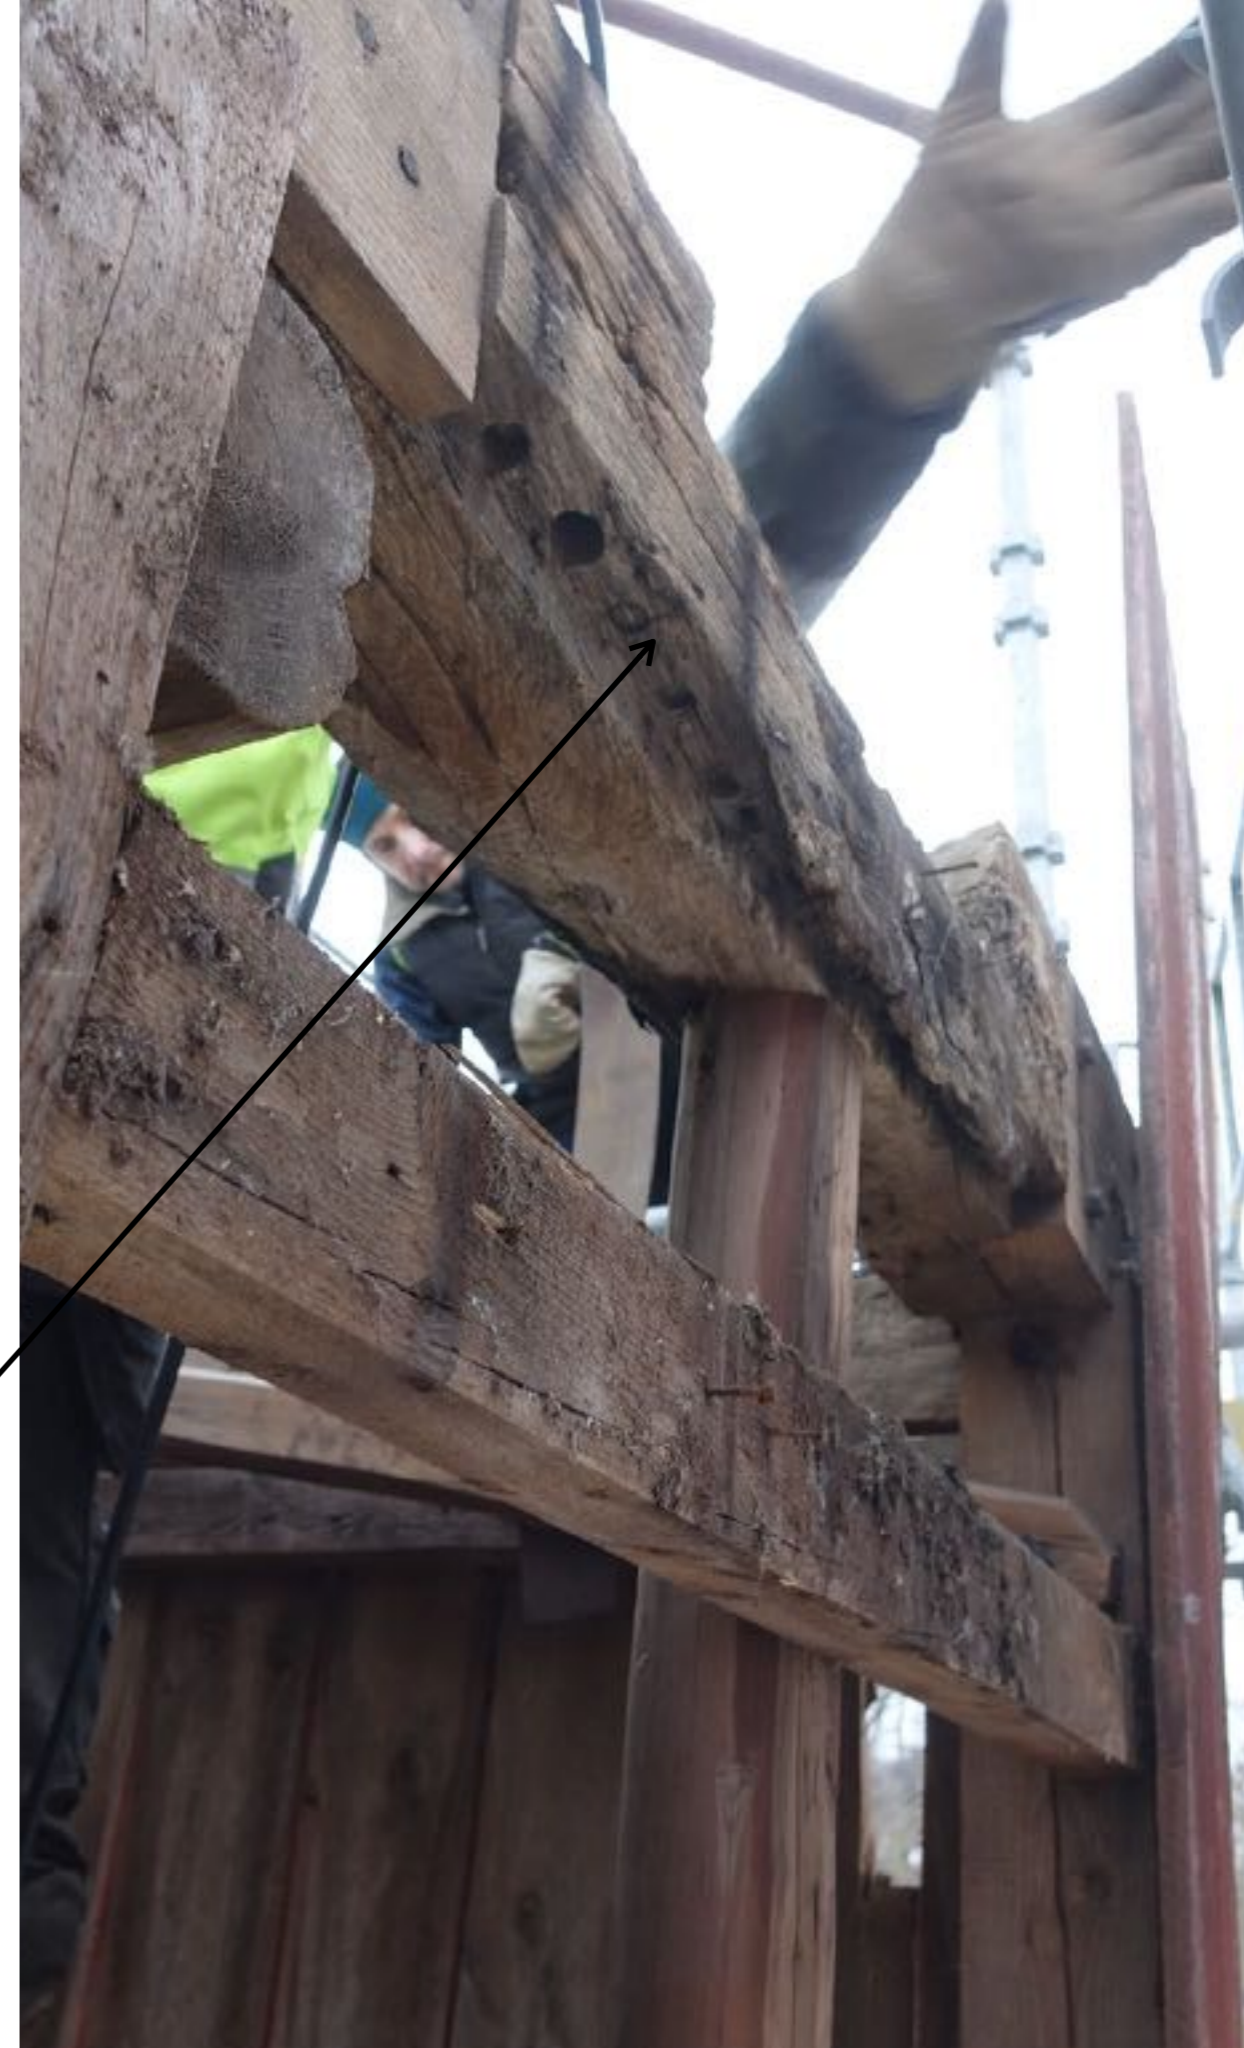
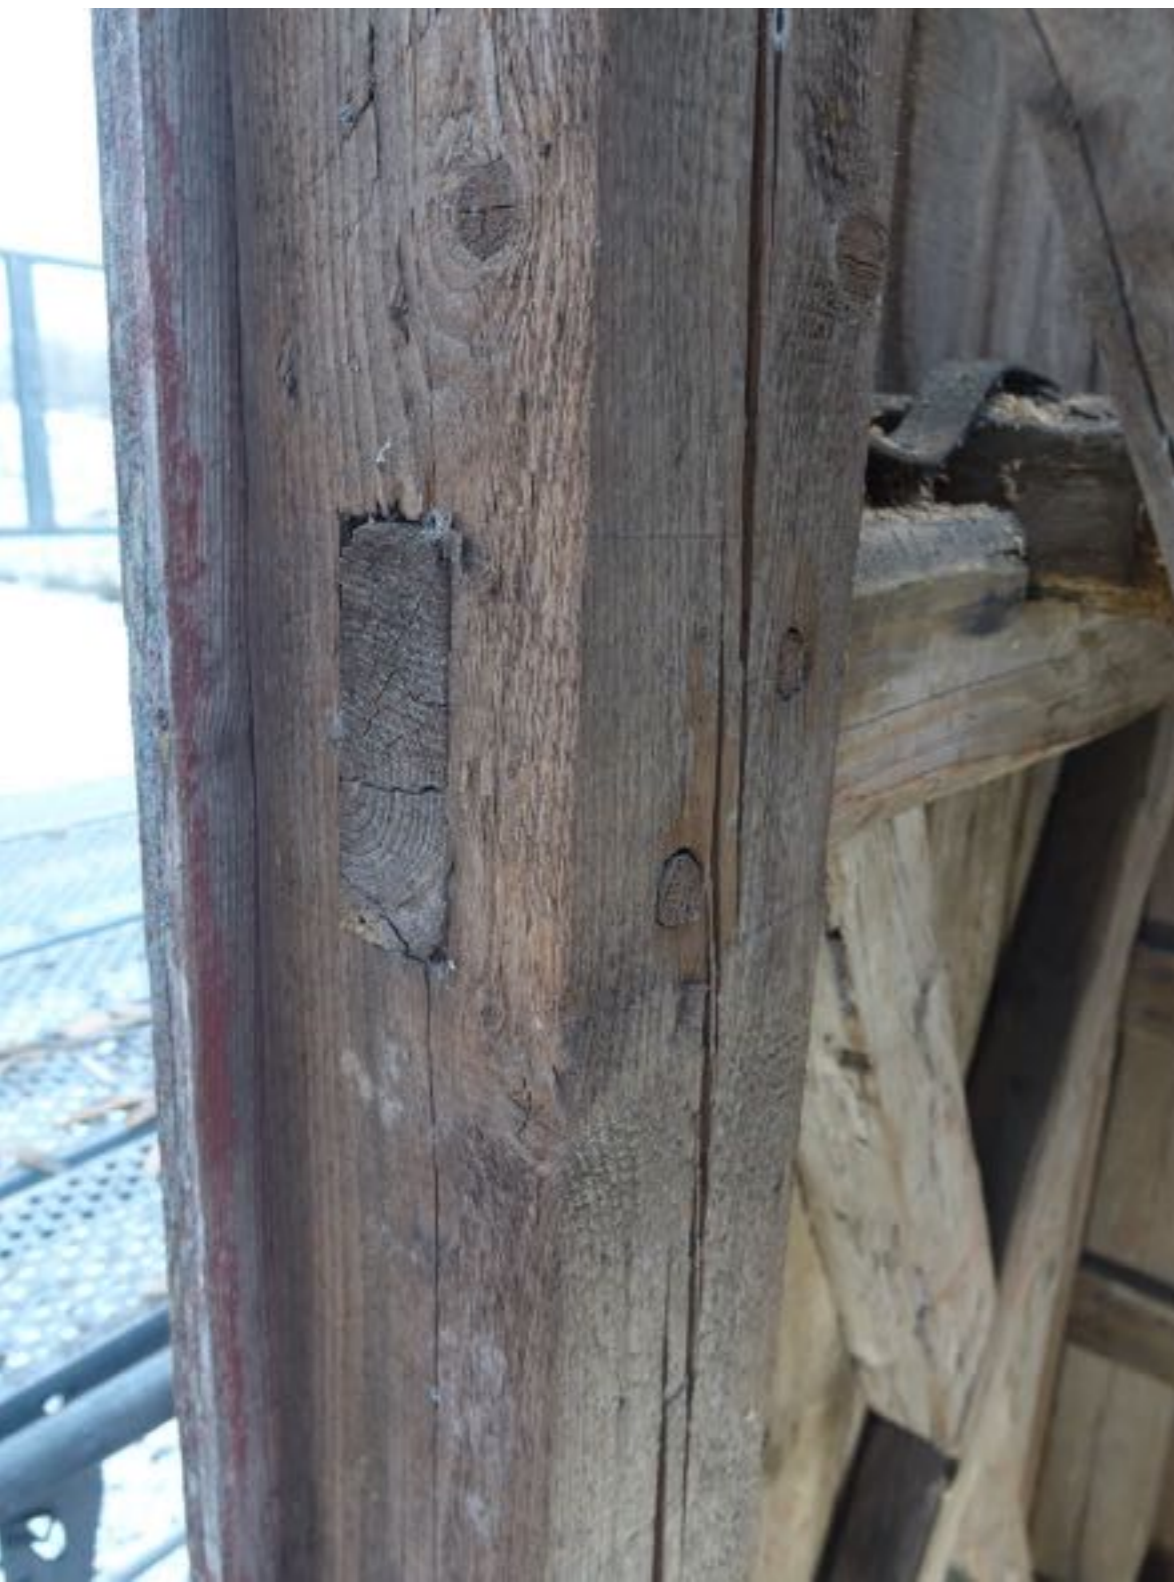
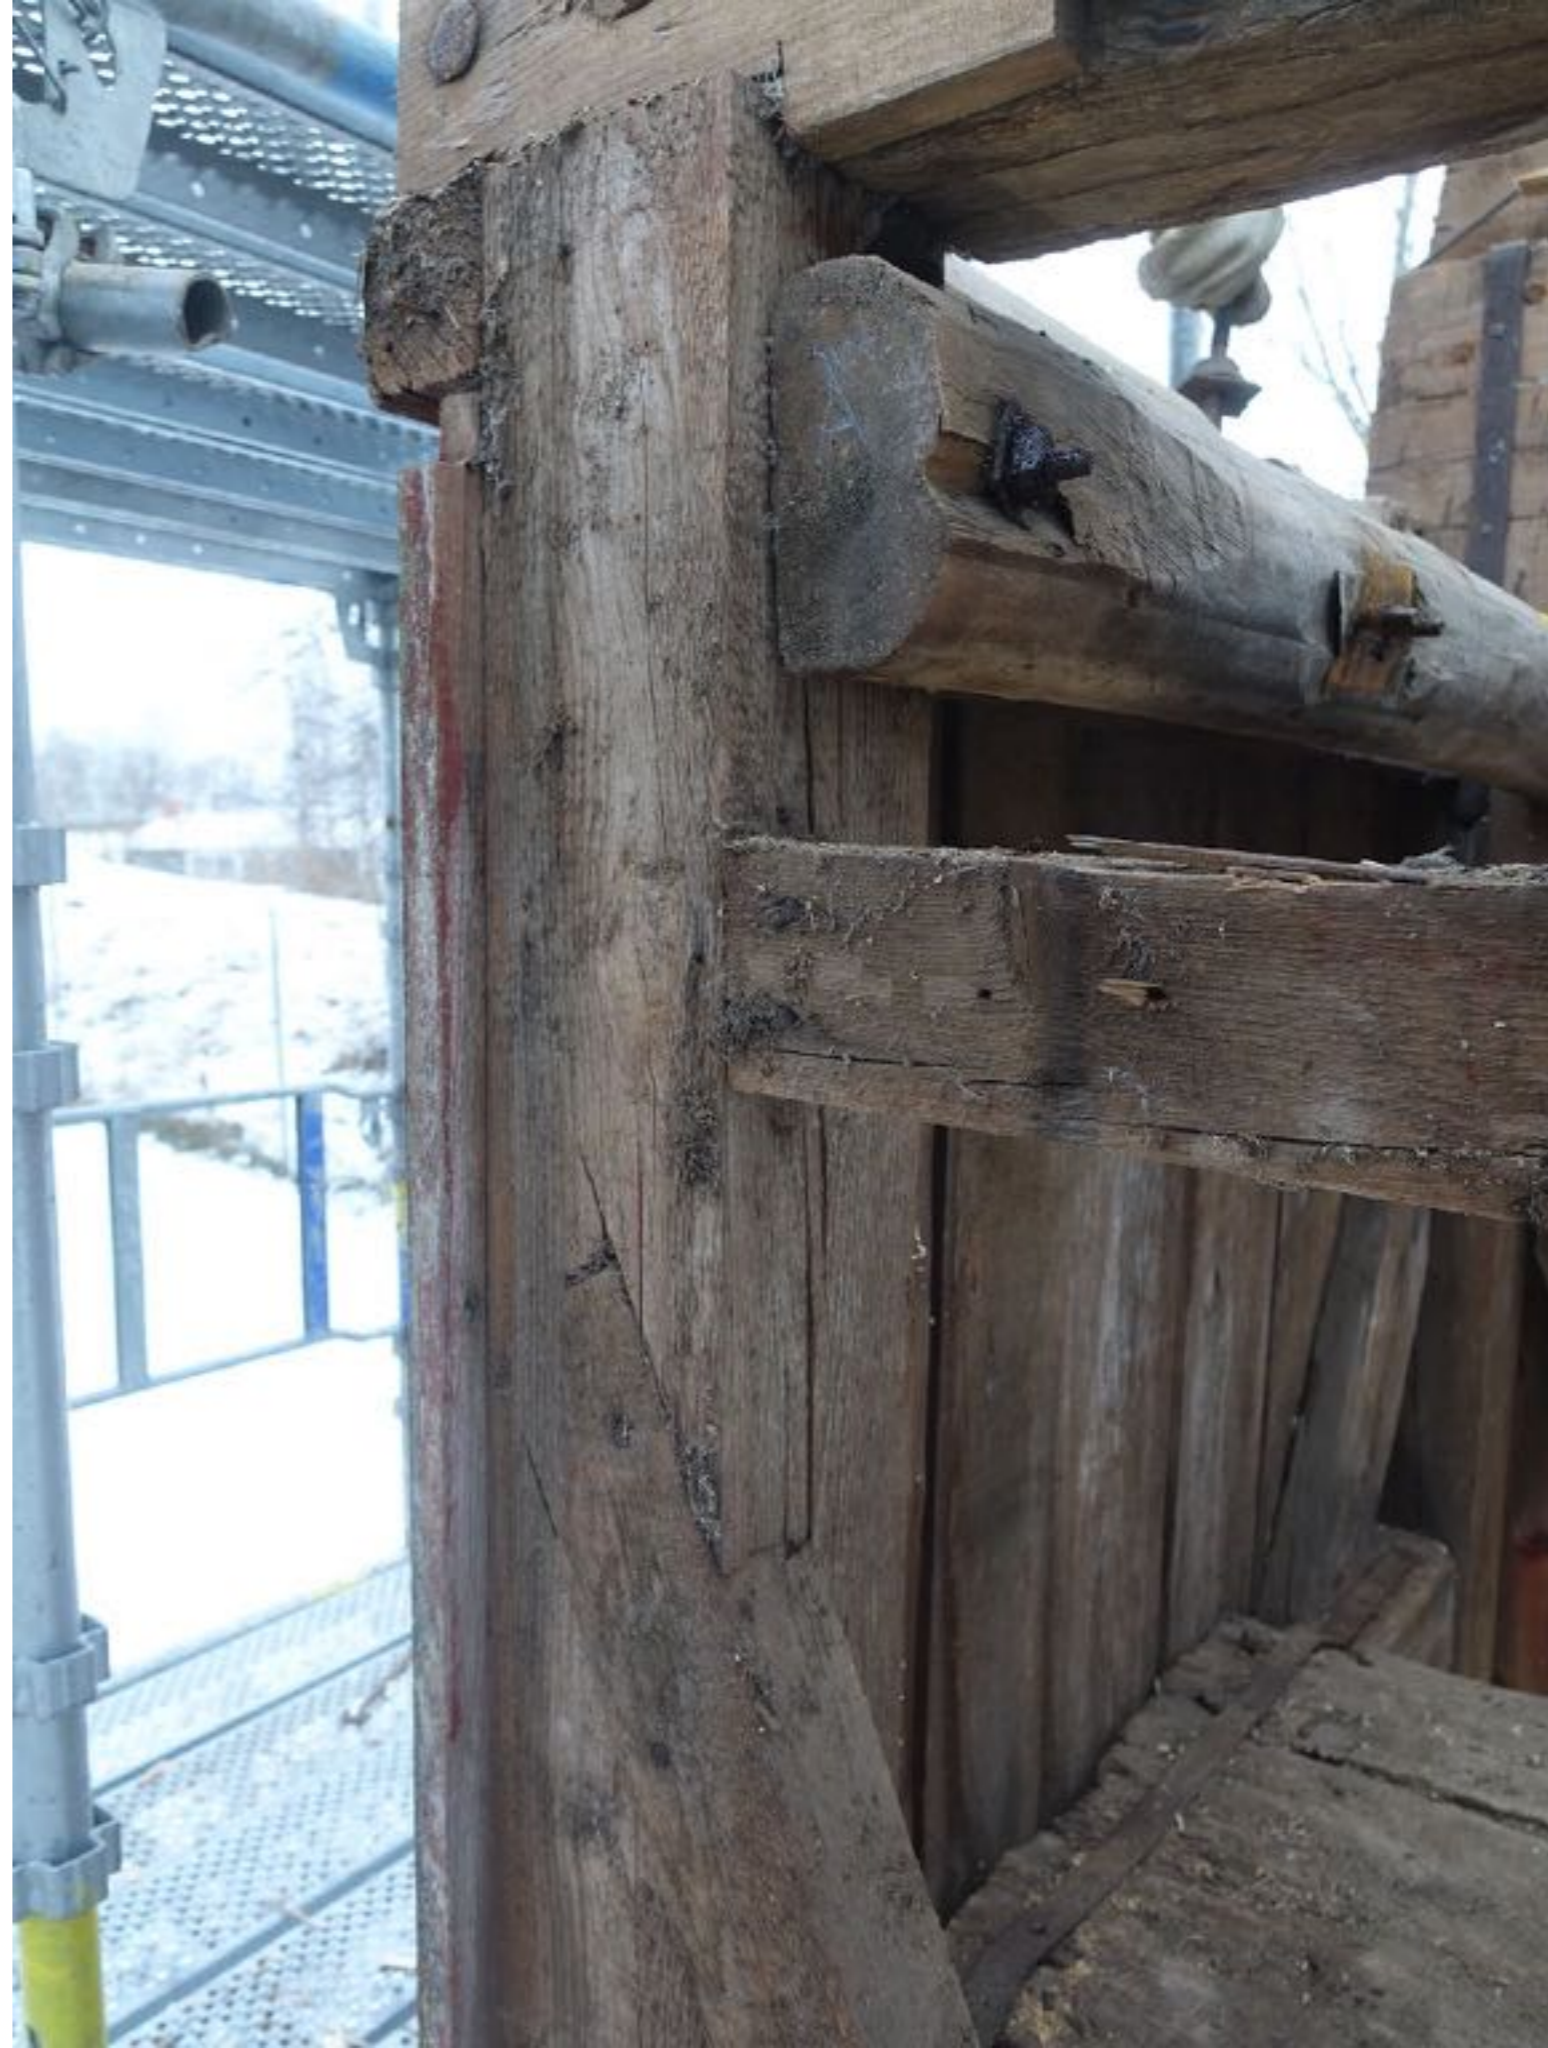
Alla fyra hörnstolparna är "nya" sedan flytten till fornbyn.

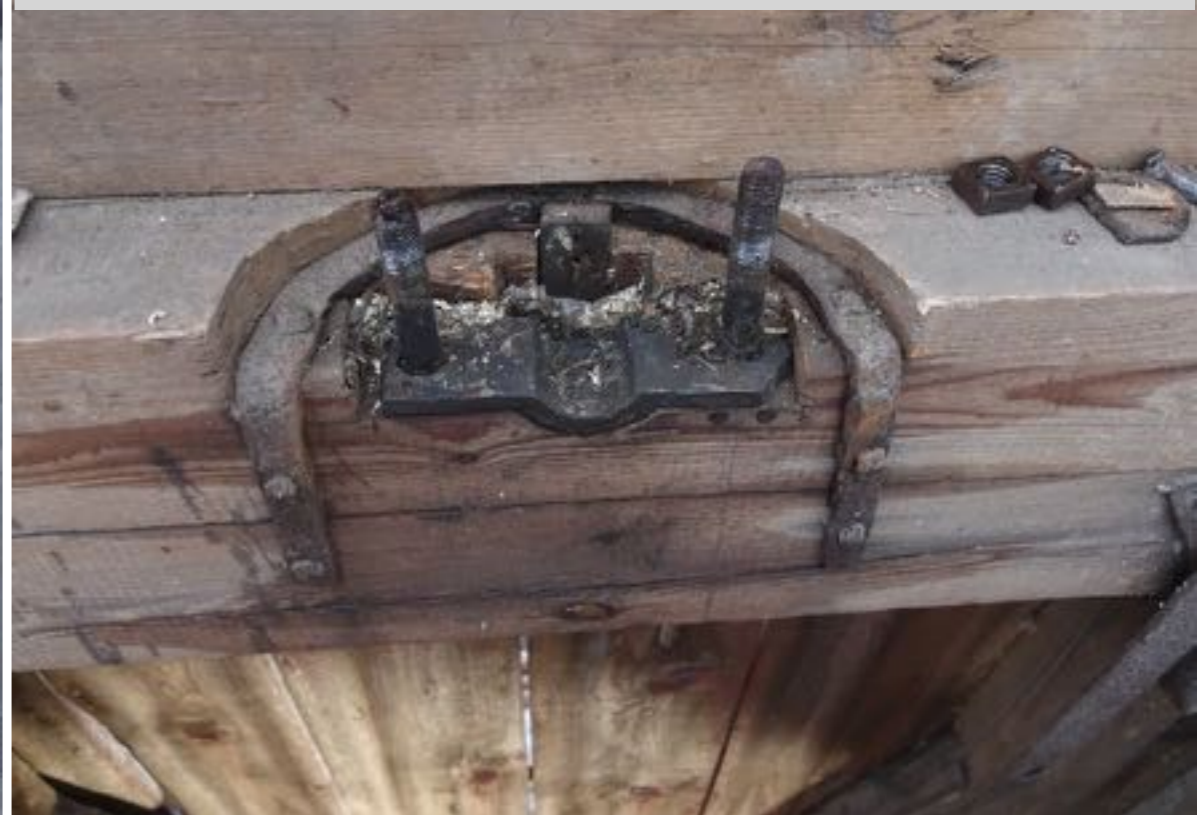
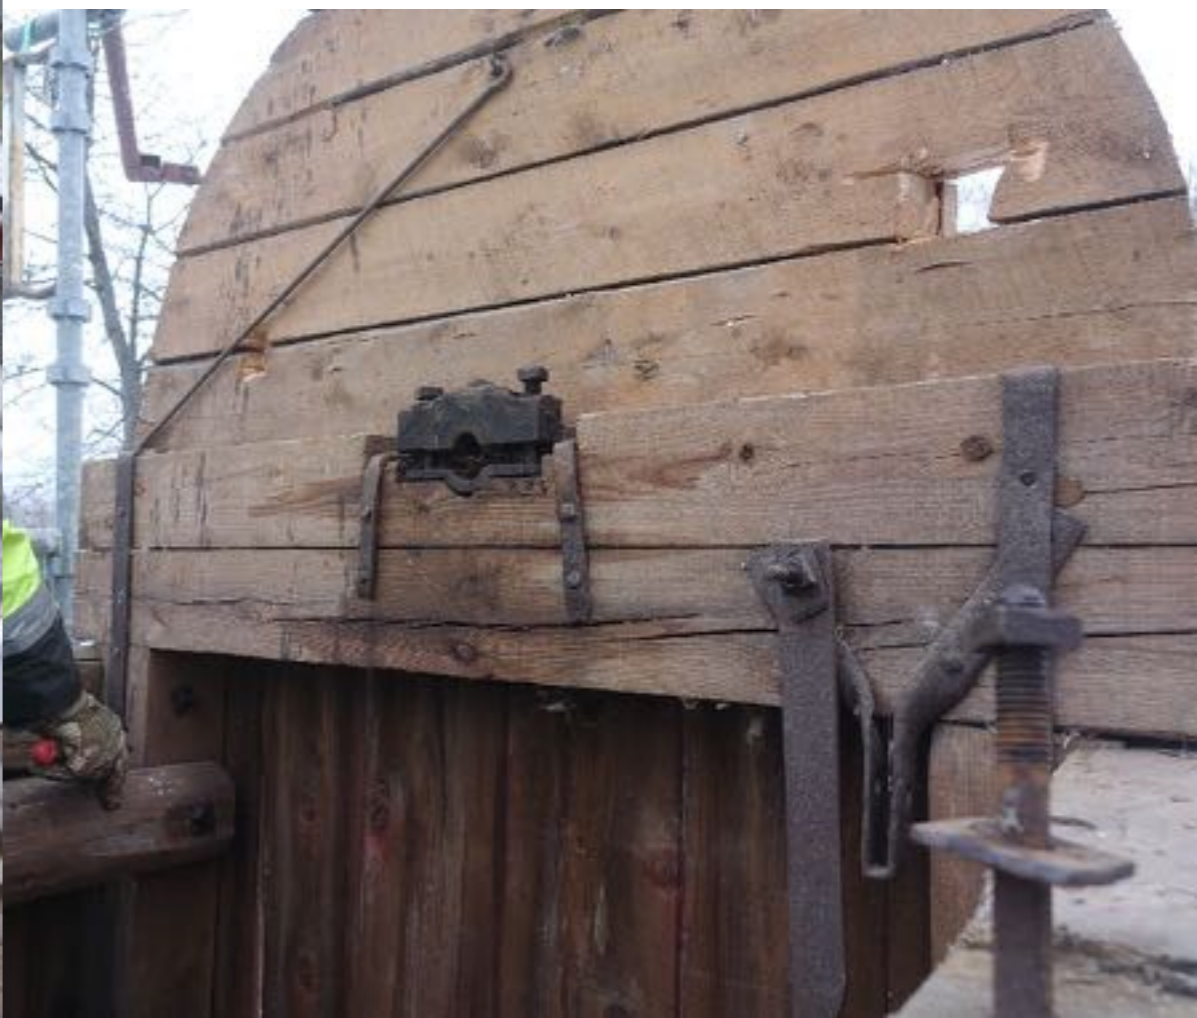
Till vänster: den gamle ekstocken är reparerad i båda ändarna.

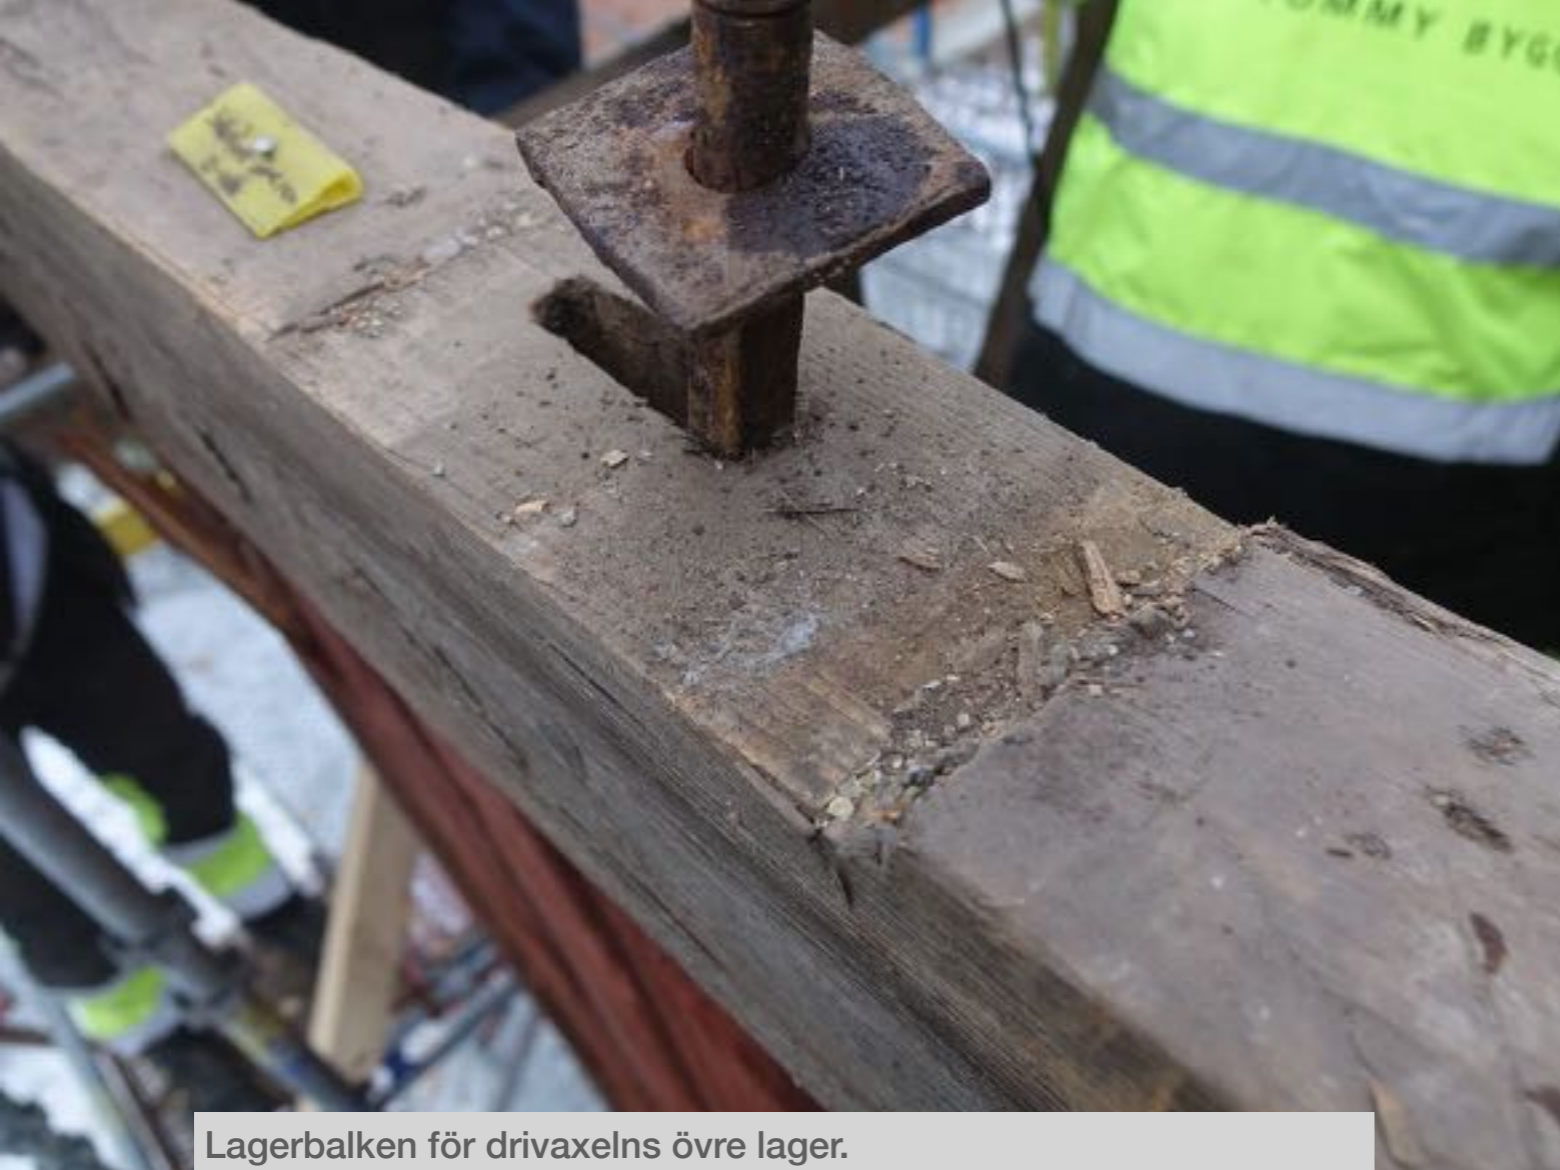
Lagerbalken för drivaxelns övre lager.

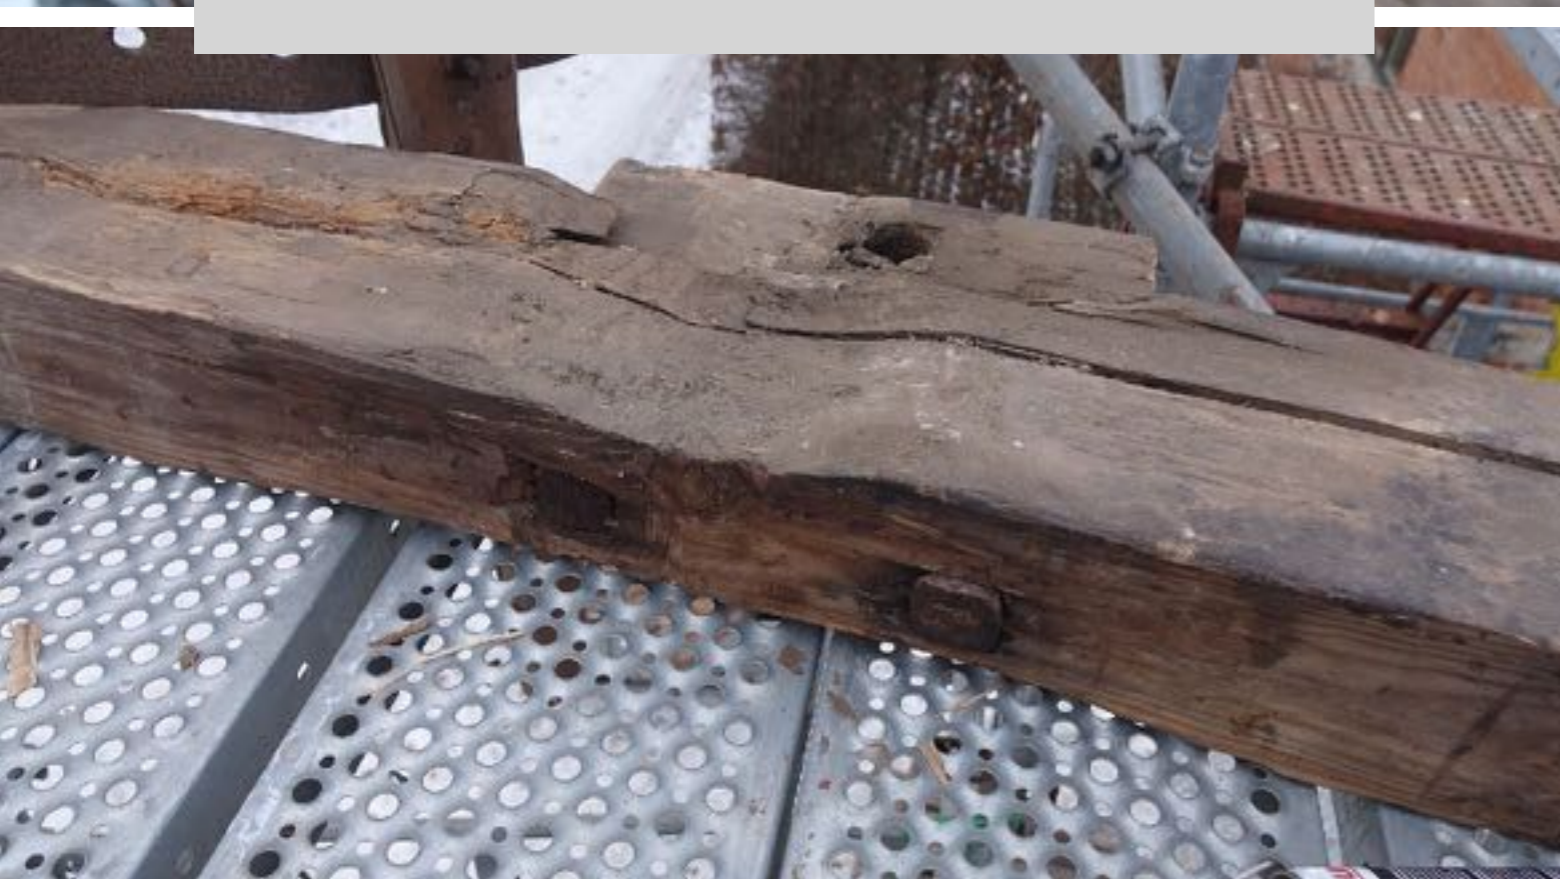
Övre kragen som håller fast överbyggnaden och vindfånget runt holkens övre del. Denna krage av två grova ekplank har havererat och reparerats under 1800-talet. Den ena halvan är helt knäckt! Den andra är sprucken och har skapat glapp mellan kragen och holken.

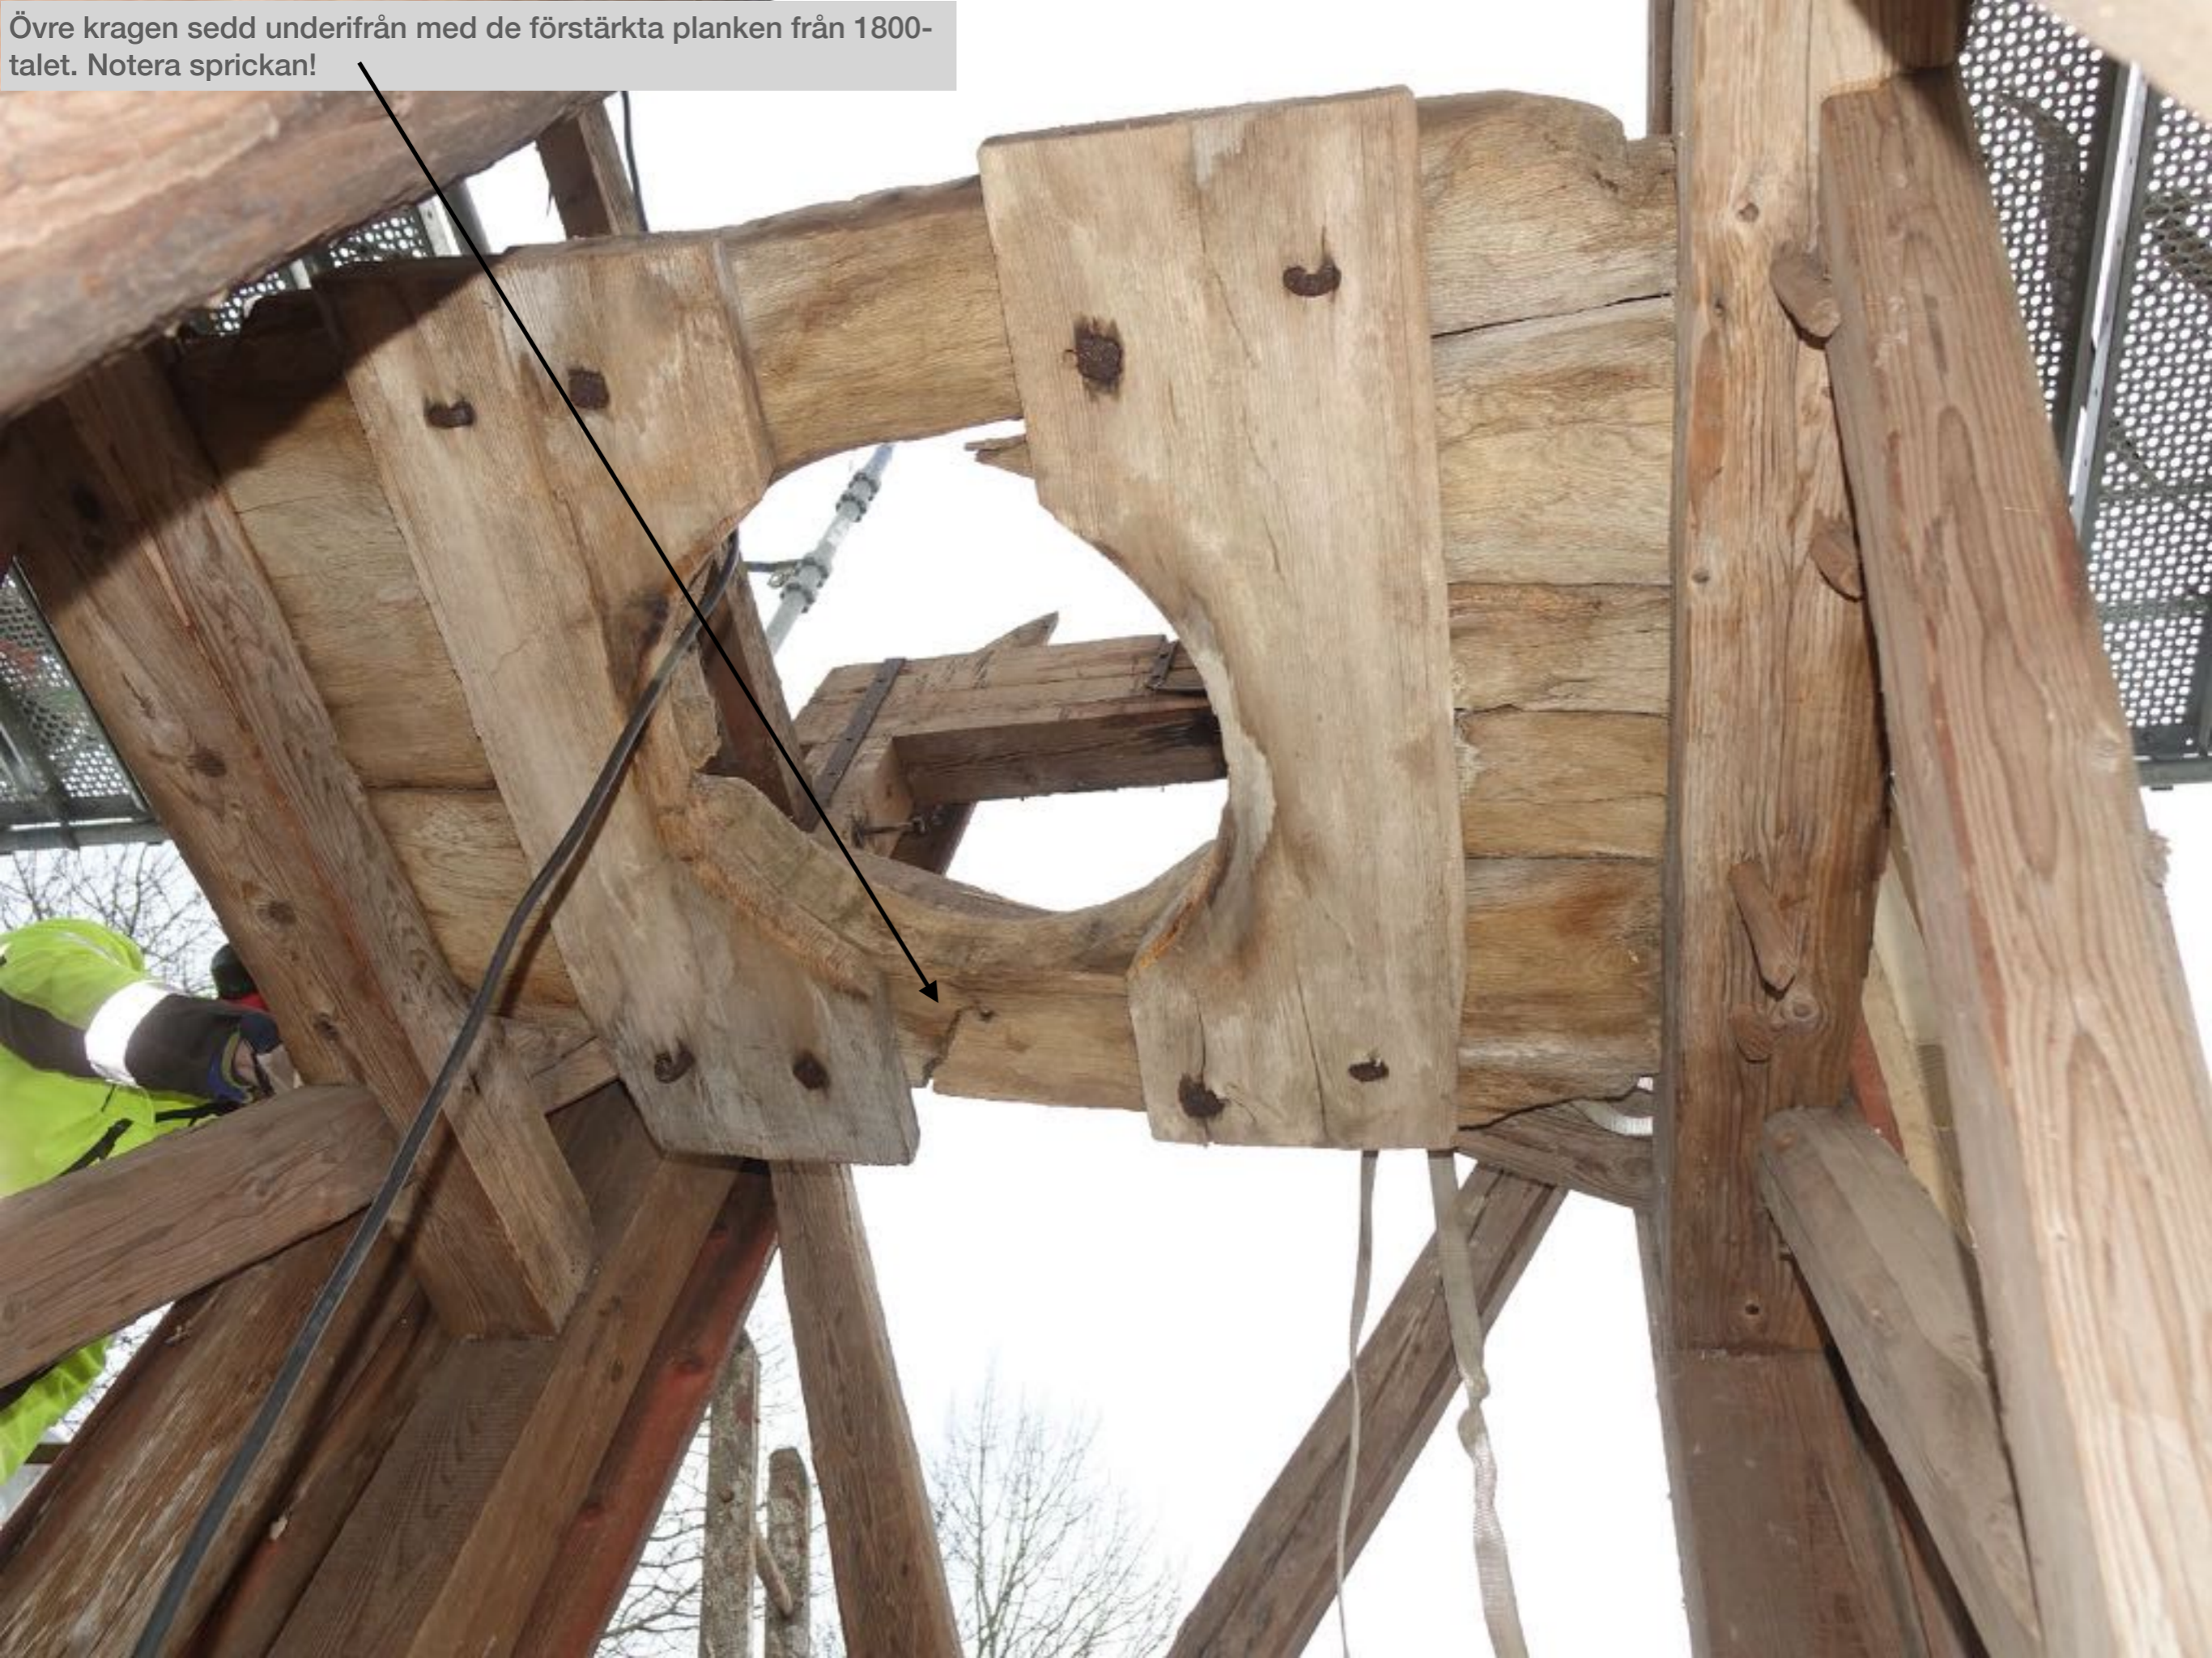
Övre kragen sedd underifrån med de förstärkta planken från 1800-talet. Notera sprickan!

Den ena plankan i kragen är sprucken i mörgen, vilket inte är så lyckat. Hela överbyggnaden har stått och gungat och dunkat vid storm.

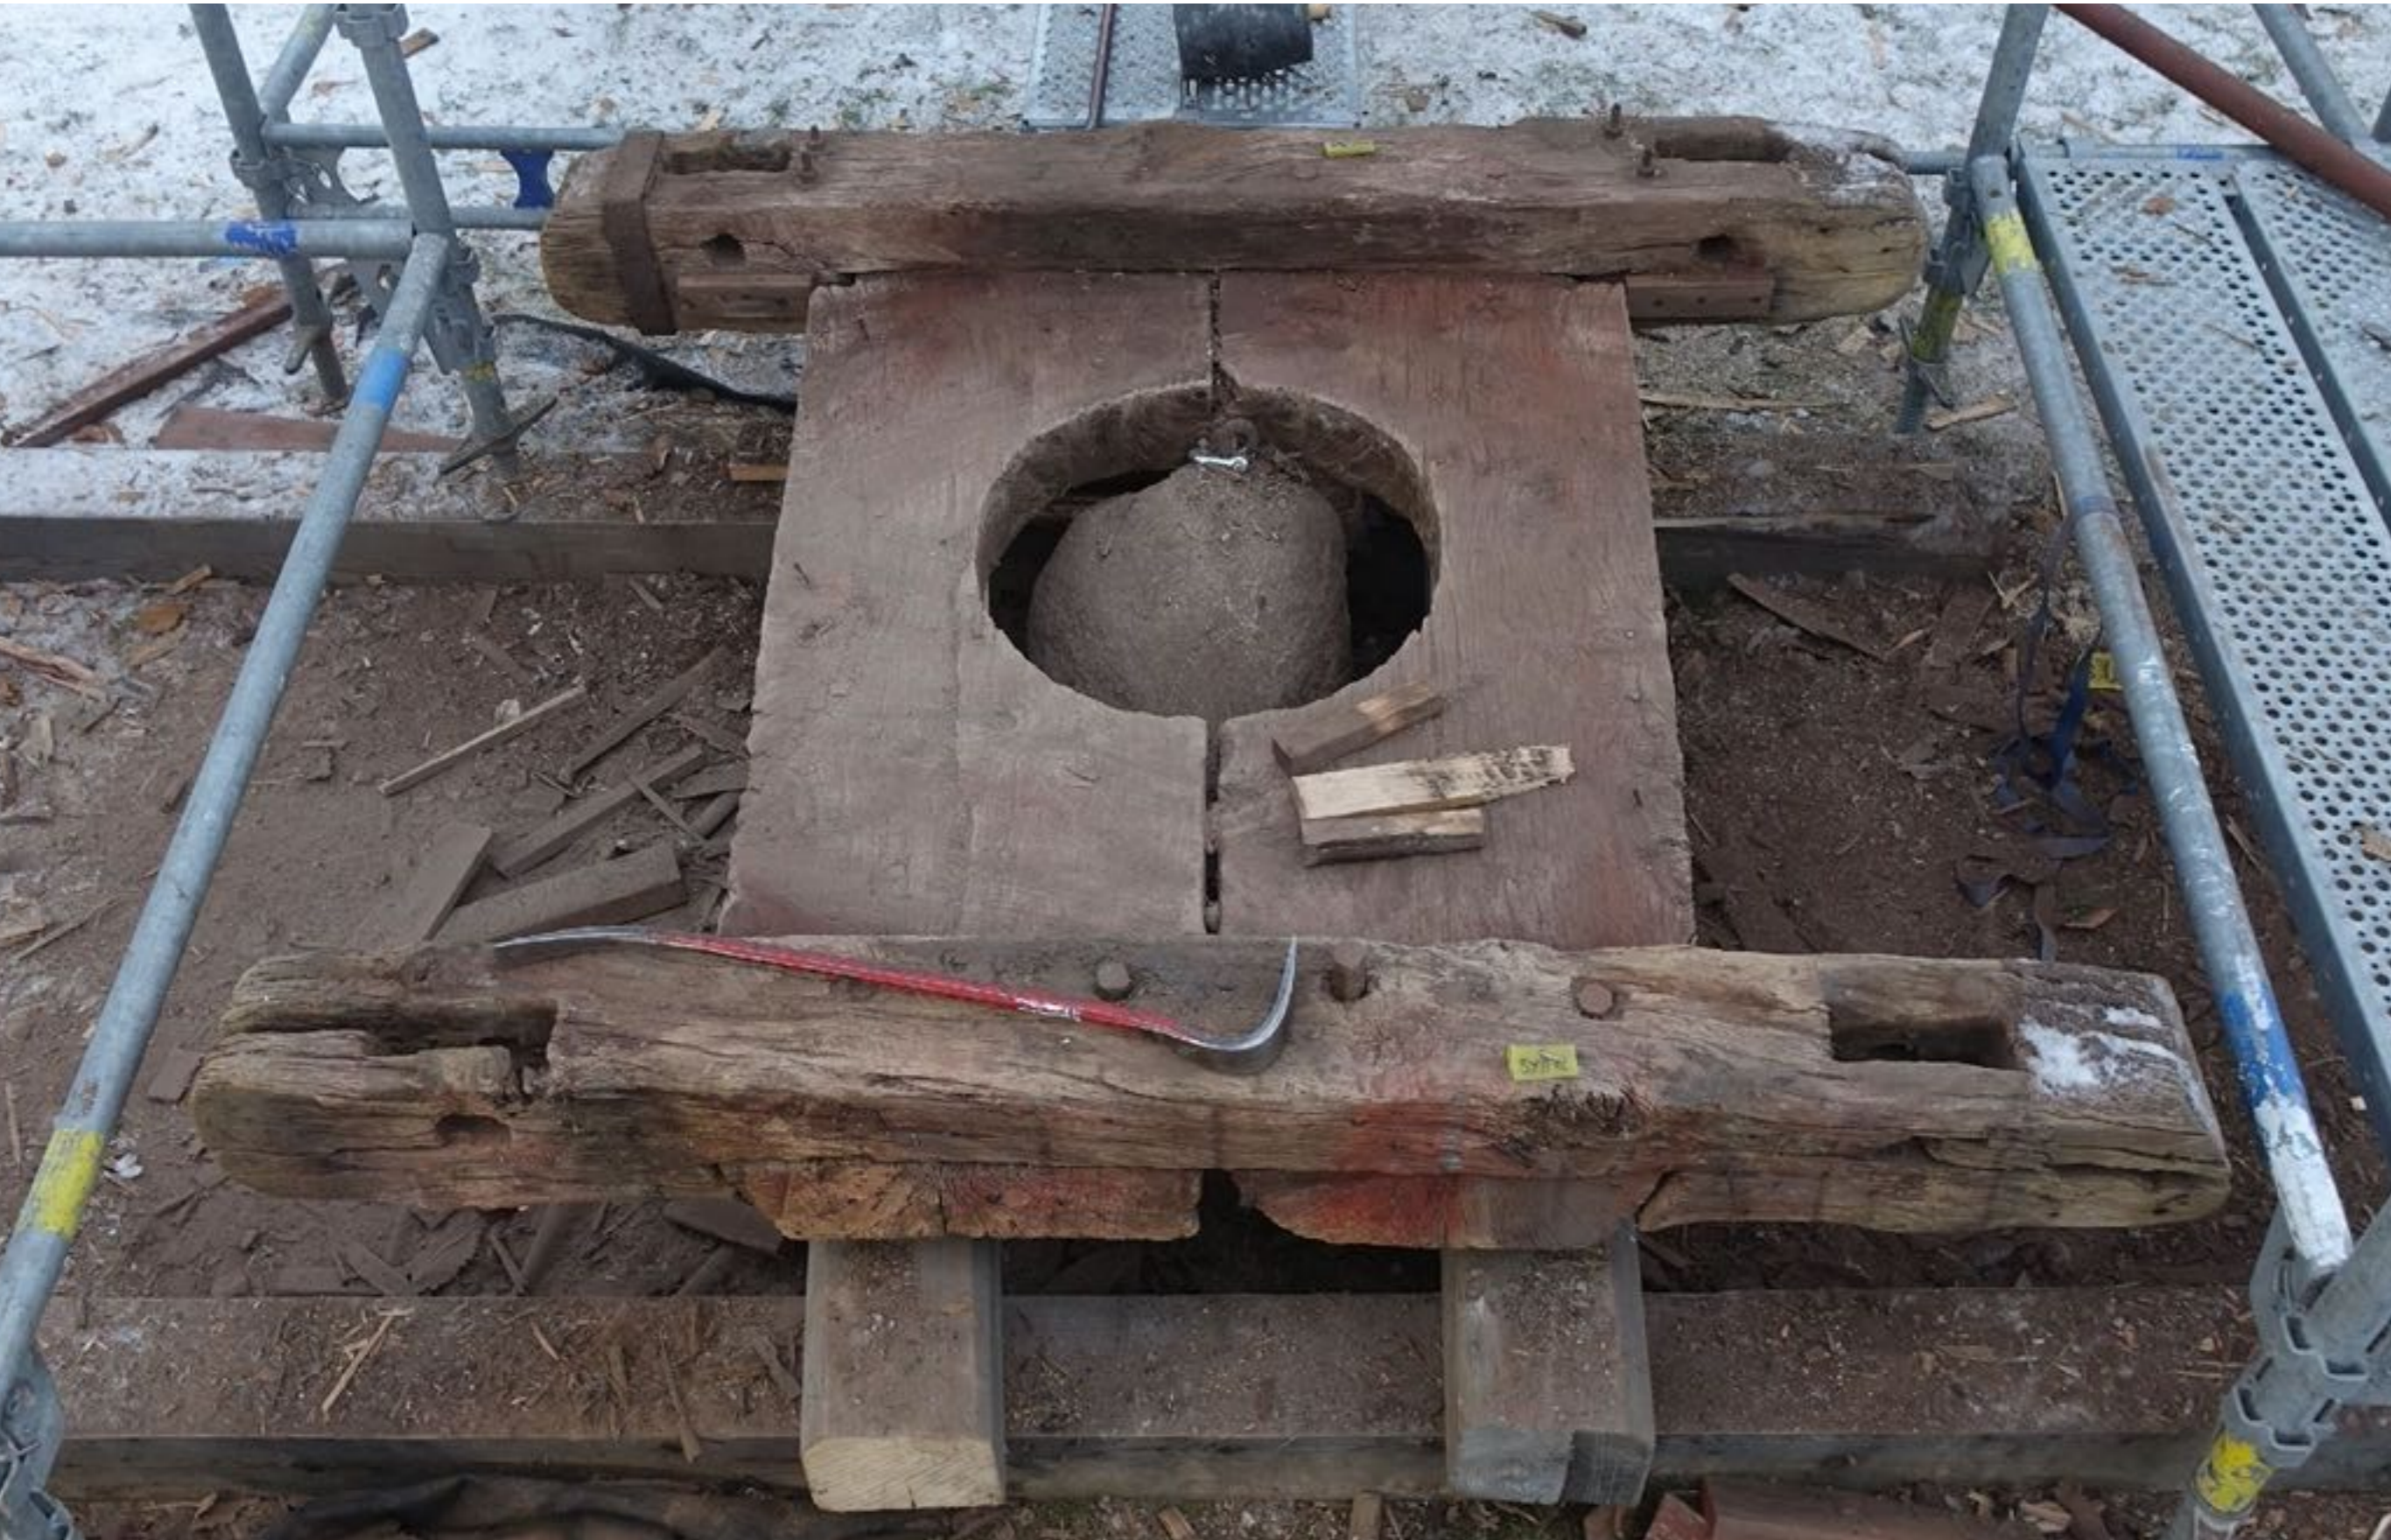
Syllstocken vilar ovanpå nedre kragen av 4" tjocka plank, laxade in i syllens underkant. Denna konstruktion ser bristfällig ut! Om man inte tillfört rundståndaren under lagerstenen ner till syllens hade nog syllstockarna brutits av! De är reparerade i två omgångar och nu är de helt spruckna.

Syllarna är dymlade fast i kragen med två 1" dymlingar i var plank. Syllen närmast har vänstra knutskallen helt lös. Det får bli museeobjekt och nya tillverkas av ek.
