# PM Söne holkkvarn. Demontering 2021 Västergötlands museum

*Av Mattias Hallgren, Traditionsbärarna*

Skara - 2021

Västergötlands  
museum

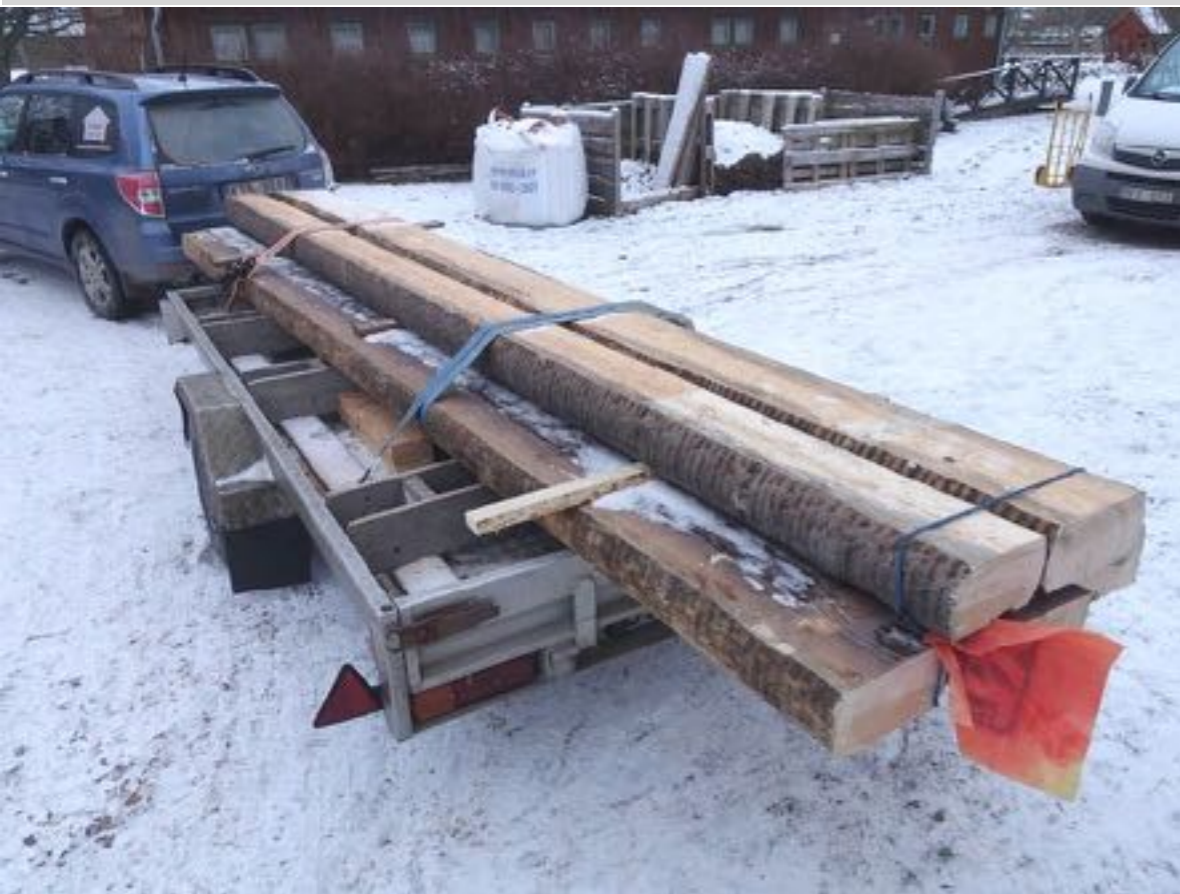
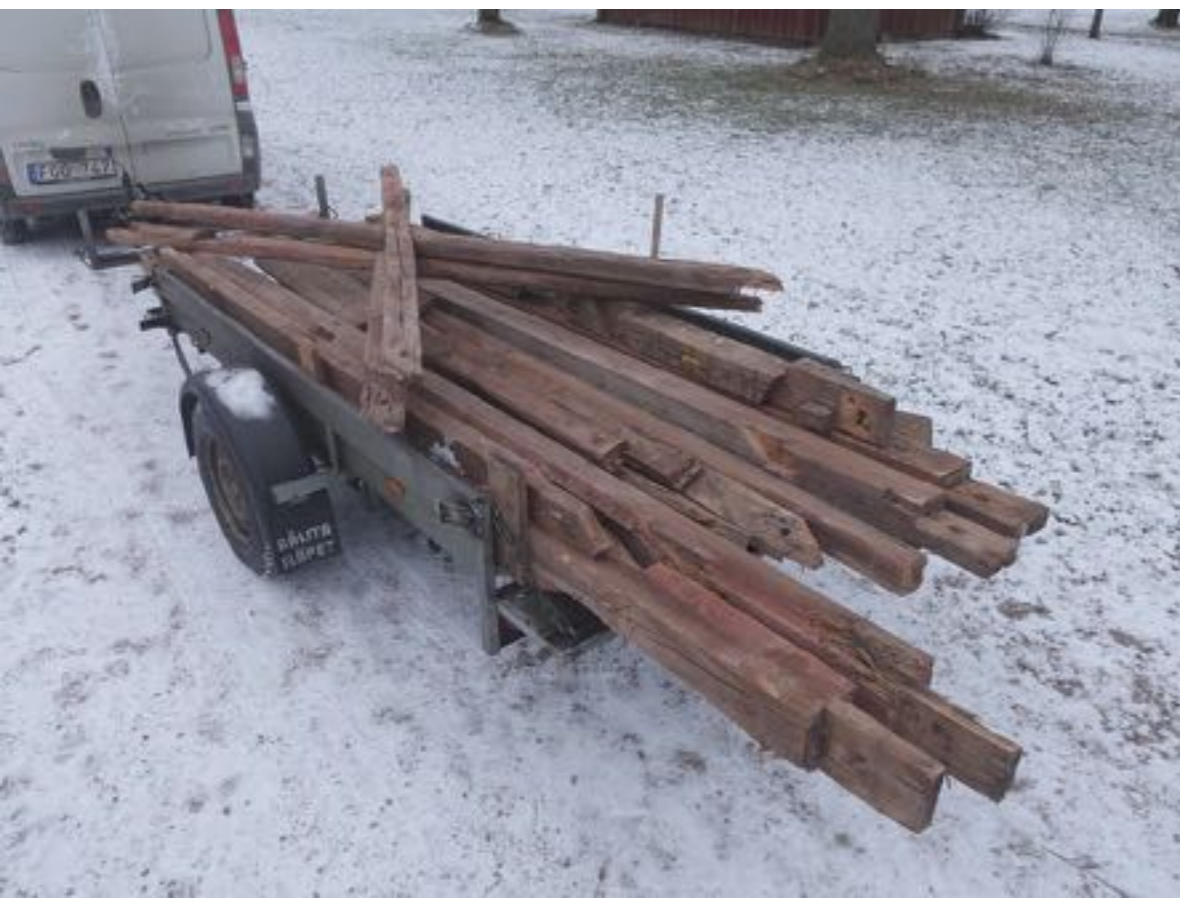
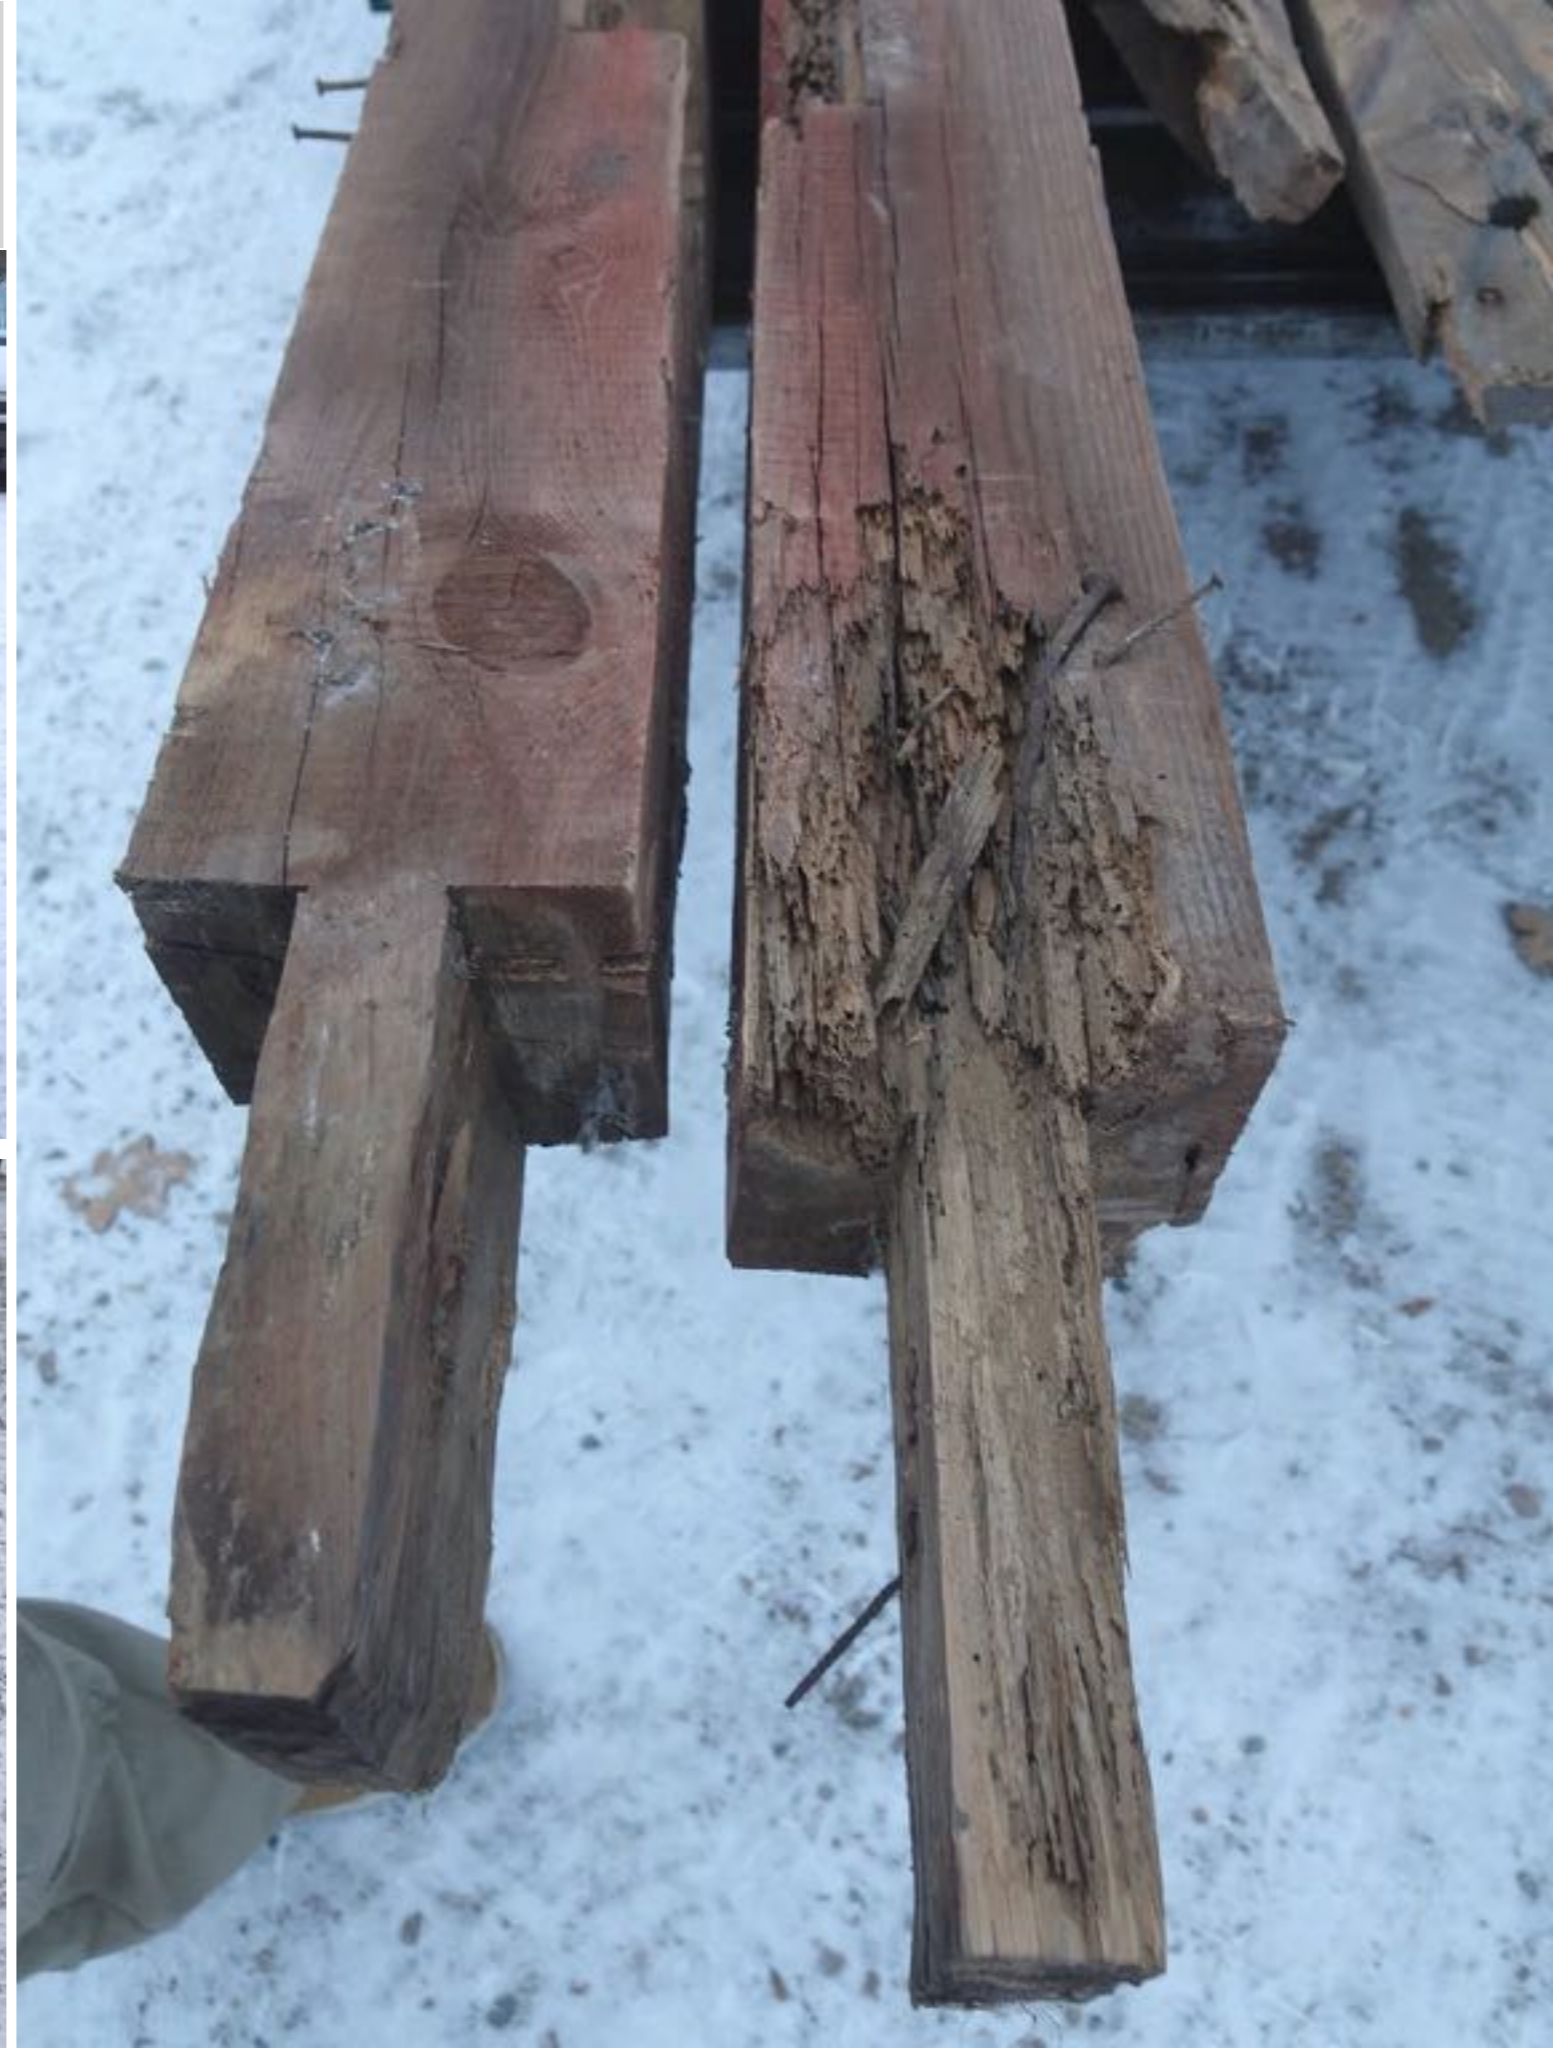
Nya stockar till kvarnens timmerhus.

En kärra full med överbyggnadens stolpverk som har lagts in i Rackebyladan.
