# Vård- och underhållsplan

## Granbergsdals hytta

Bygg &  
Hantverk i Karlskoga

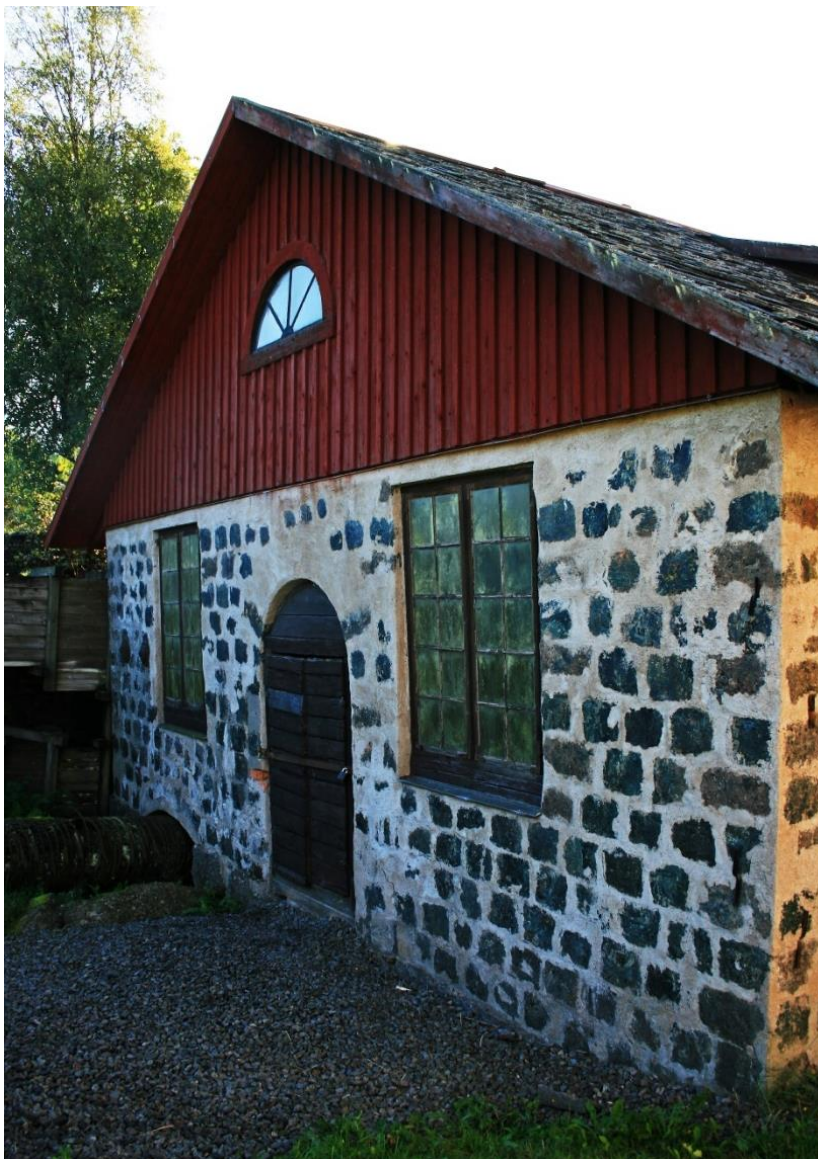
Dubbeldörr med liggande panel. Rundat överstycke. Troligtvis tjärad, smidd spik.

Under husets nordöstra hörn går ett turbinrör.

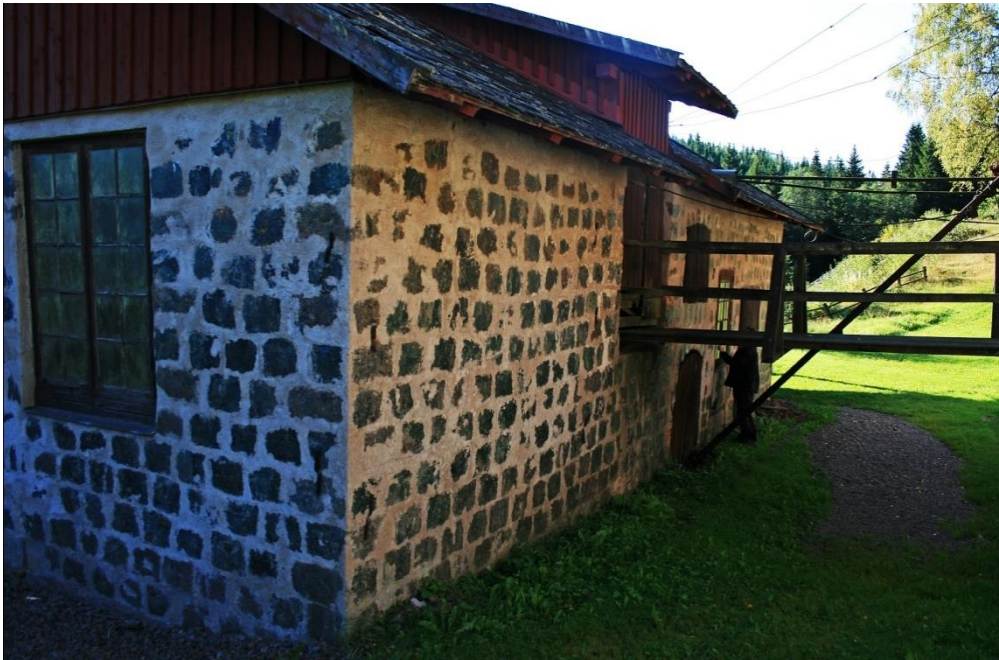
### Turbinhus och slaggstamp, västfasad

Väggar av oputsad slaggtegel. Sockel av granit. Rödmålad takfot. Dekorerade takfotstassar. Tre igensatta öppningar med stående panel med delvis äldre återanvända brädor, brunmålade.

På taket en takkupa med väggar av stående locklistpanel, rödmålad.

Slaggstampen har en öppen vägg. Taket och remstycken hålls uppe av skradda timmerstolpar. Taket har tidigare varit lägre. Ovanpå det ursprungliga väggbandet har man lagt ett extra väggband ovanpå. I det undre väggbandet syns gamla urtag för högben. Slaggstampens tak har skradda högben. Bindbjälkar och strävor är sågade. Undertak av råspont.

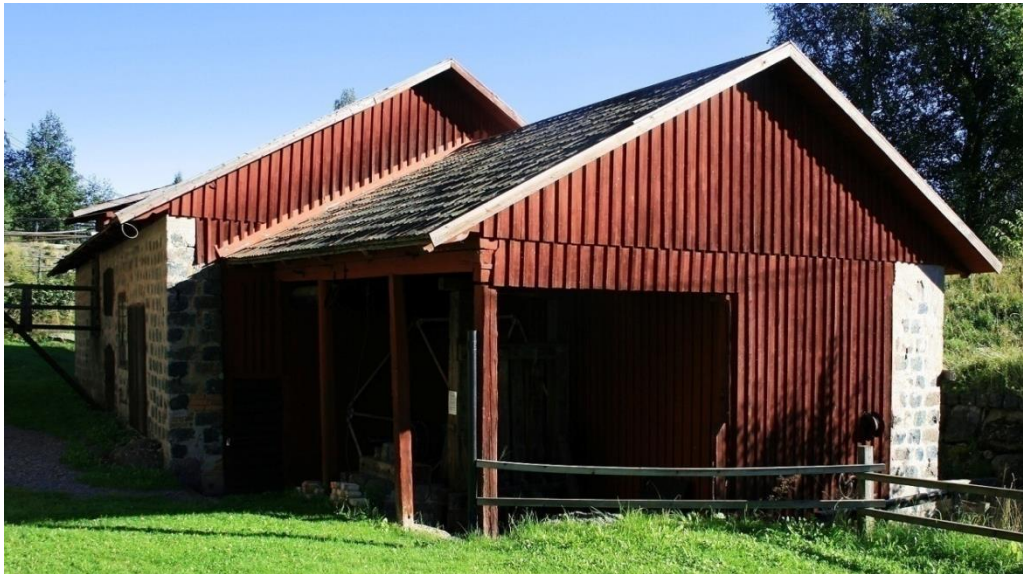
#### Turbinhus och slaggstamp, sydfasad

Turbinhuset har väggar av oputsad slaggtegel, lertegel samt rödfärgad stående (locklist)panel. Spikad med delvis smidd spik. Större blåsrör går från turbinhuset in i slaggstampen. Dörr med liggande panel, tjärad. Smidd spik.

Slaggstampens södervägg är delvis öppen. Övrigt består den av oputsad slaggtegel samt rödfärgad locklistpanel.

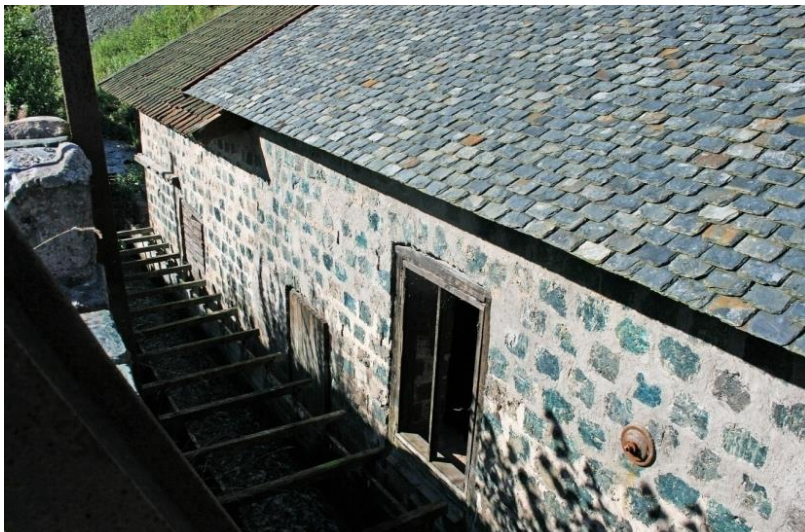
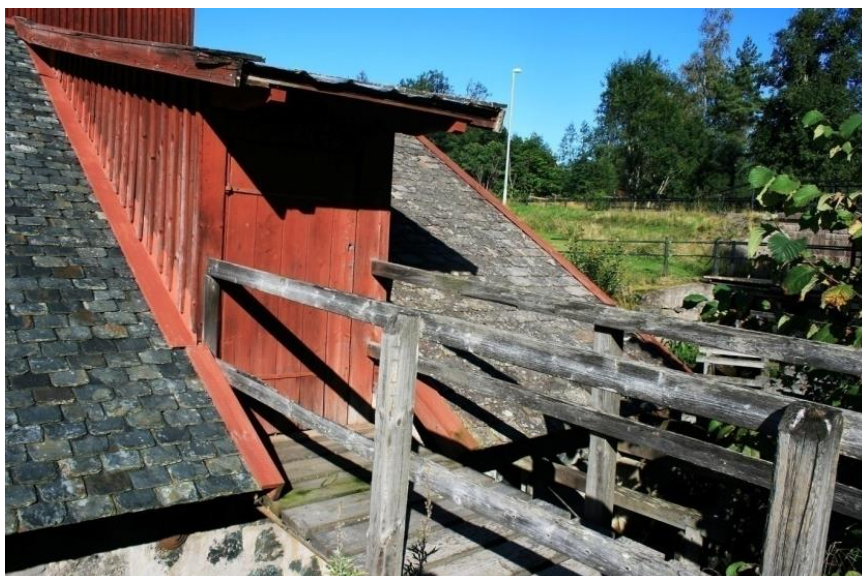
#### Turbinhus samt slaggstamp, östfasad

Väggar av oputsad slaggtegel. Två fönsteröppningar varav ett fönster saknar bågar helt. Det andra fönstret har bågar med några spröjs kvar. Fönsterbågar/karmar målade i en brun kulör, ev. tjärade. En igenspickad öppning med stående brädor. En dubbeldörr med liggande brädor, tjärad. Väggen har flera stora runda ankarjärn.

Mot nordost finns en takkupa/ingång med en bro av impregnerat virke. En enkel plankdörr med stående rödmålade brädor. Väggar av rödmålade locklistpanel. Tak av pannplåt.

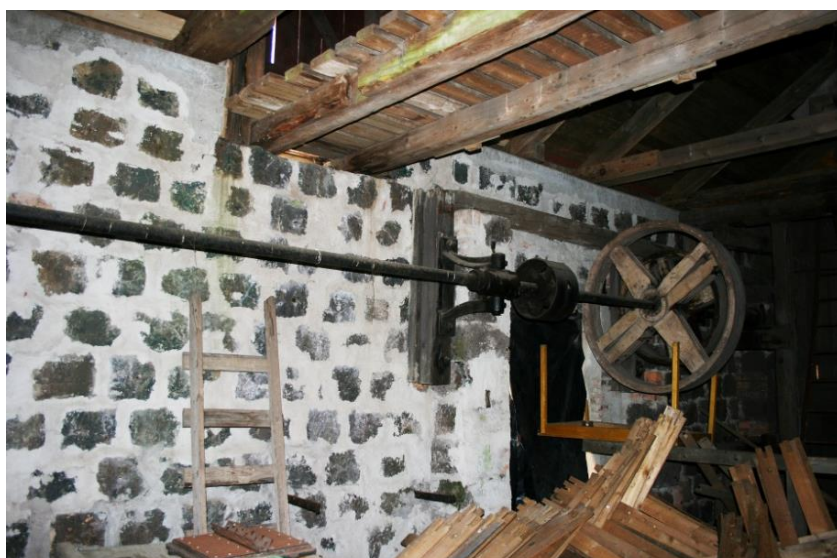
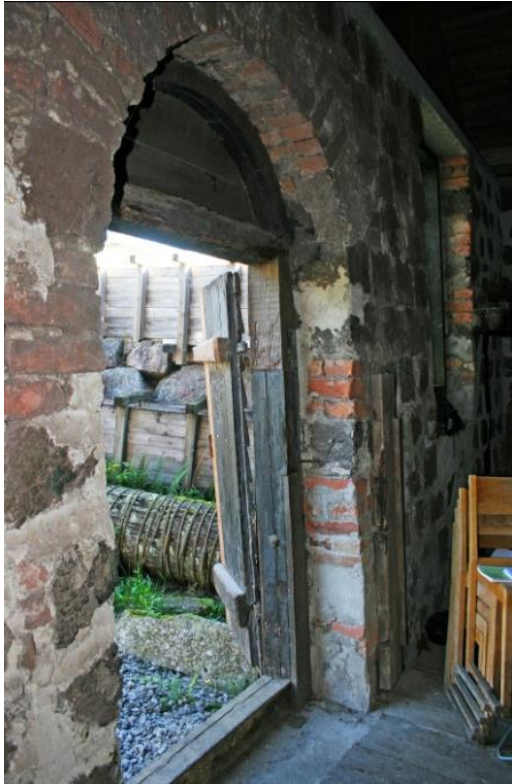
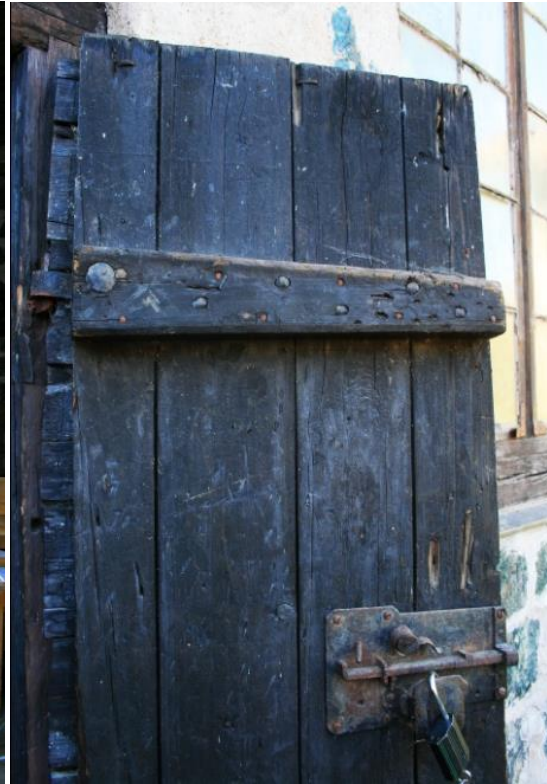
### Rum mot norr

Gångbro av trä från öst till väst. Dörr mot öster. Avsats med trätrappa mot väst. Dörrar mot väster.

I rummet finns en snedställd/lutande plankvägg från bron ner mot golvet. Grova brädor med bandjárn. nyare gjuten sarg mot öst, väst och norr.

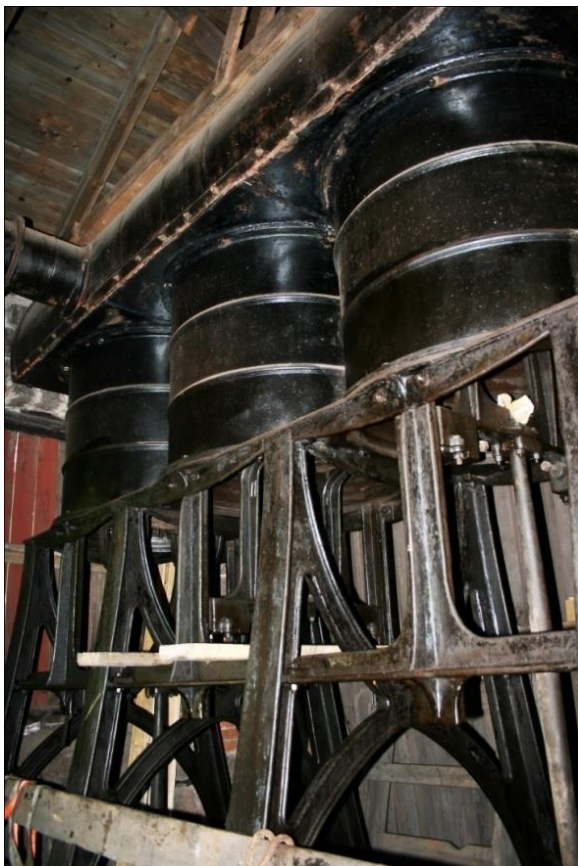
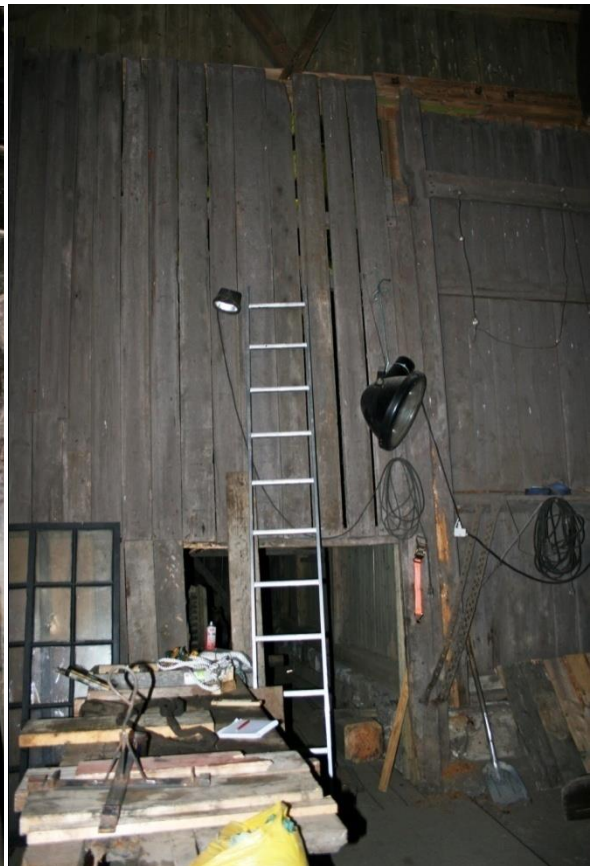
### Mittenrum

Golv med breda och grova brädor. Även tegelgolv och jordgolv. Lucka i trägolvet. Oputsade väggar. Lockpanel mot norr. Nyare tak av råspont. Blåsmaskin.

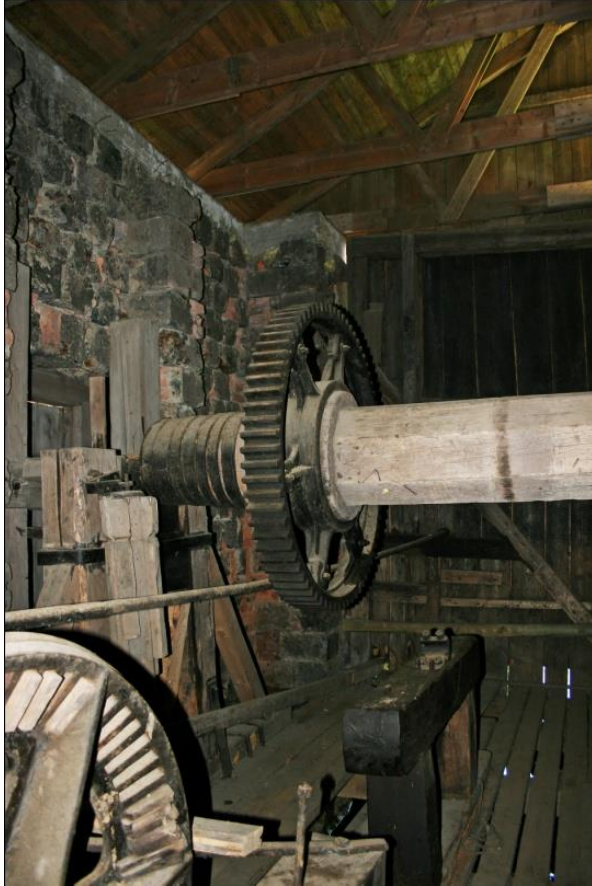
### Rum mot söder

Glest plankgolv över vatten. Drivaxel och drivhjul. Mot öster oputsad slaggtegelvägg med vissa inslag av tegel. Mot norr, söder och väster plankväggar. Stor drivaxel i trä mot väster. Tak av relativt nytt virke men vissa högben är återanvända.

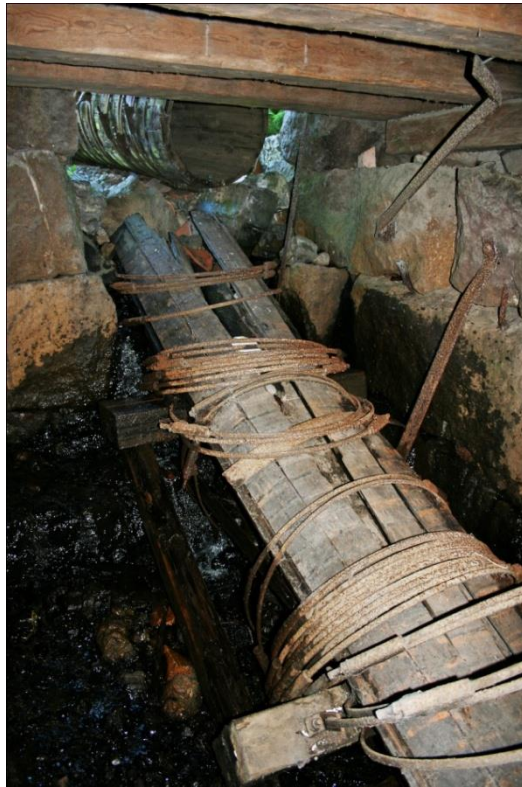
### Under det norra rummet

Väggar av granit, slaggtegel och lertegel. Golv av sten och grus. Liten trätrappa från det norra rummet. Malmkross. Vattenränna i mycket dåligt skick. Gjutna plintar som stöd för golvet ovanför. Trätrapp mot väster som leder till en igensatt lucka av trä.

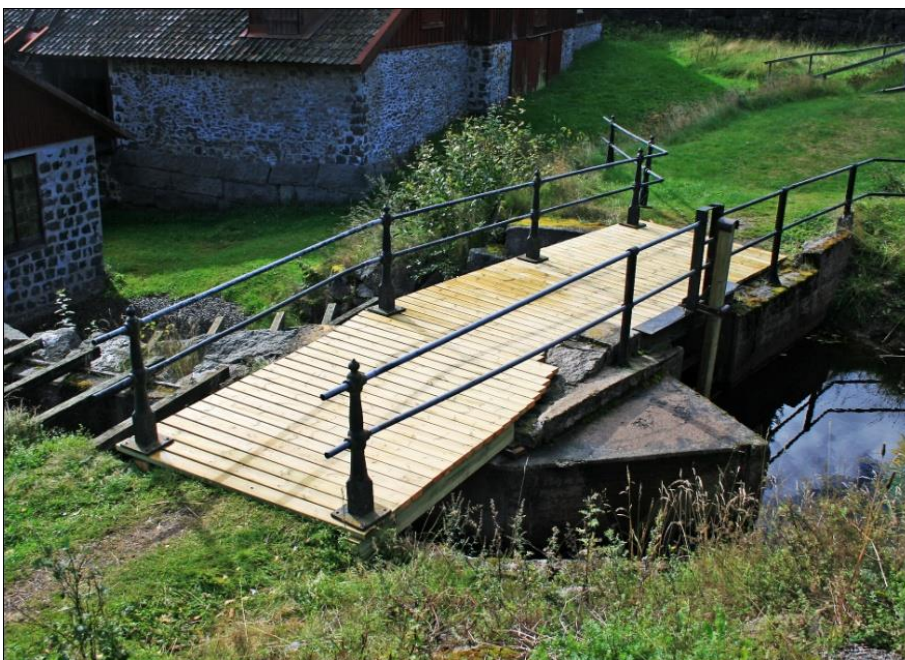
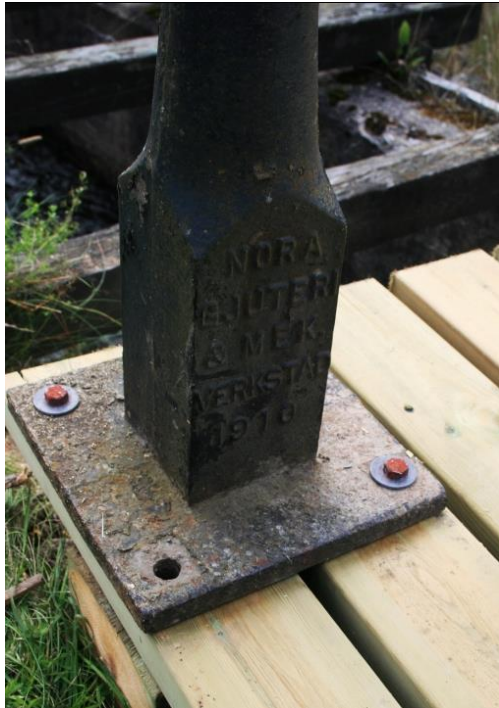
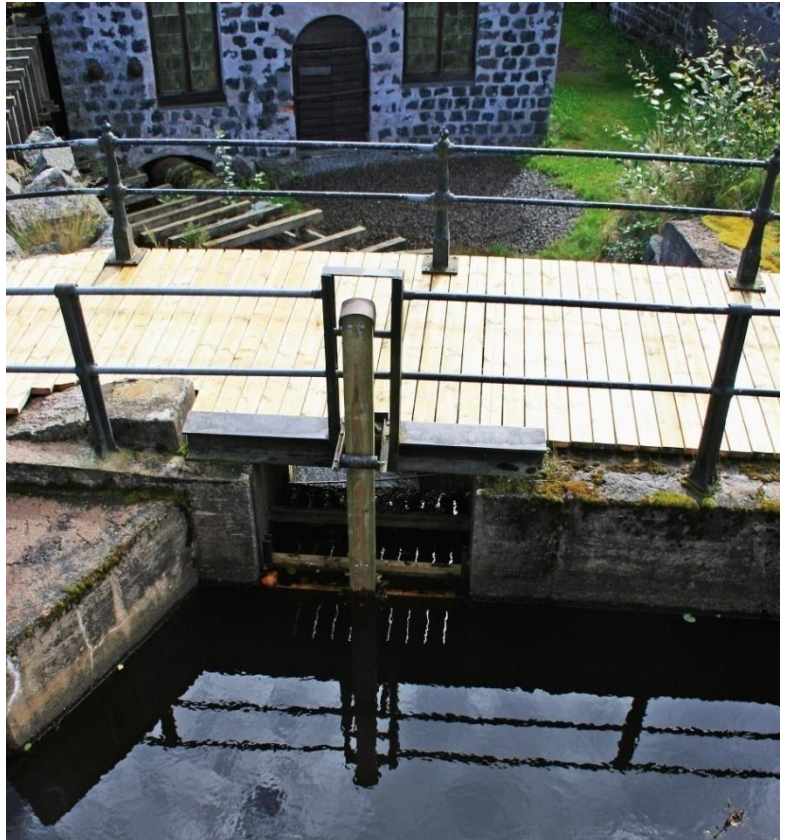
## Bro

Bro av tryckimpregnerat virke. Bron är byggd ovanpå stora granitblock och en dammvall av betong. På betongen finns datumet 31-1-78 inristat samt initialerna TT och BF.

Pollare av gjutjärn. Pollarna mot söder är märkta med "Nora Gjuteri Mek. Verksstad 1910". Mot norr är pollarna delvis fastsatta i gjutna plintar. Staket av varmförzinkade rör målade i svart. Mot norr en dammlucka, även den i tryckimpregnerat virke. Dammluckan är fastsatt i en järnkonstruktion som sitter fast på bron/räcket.

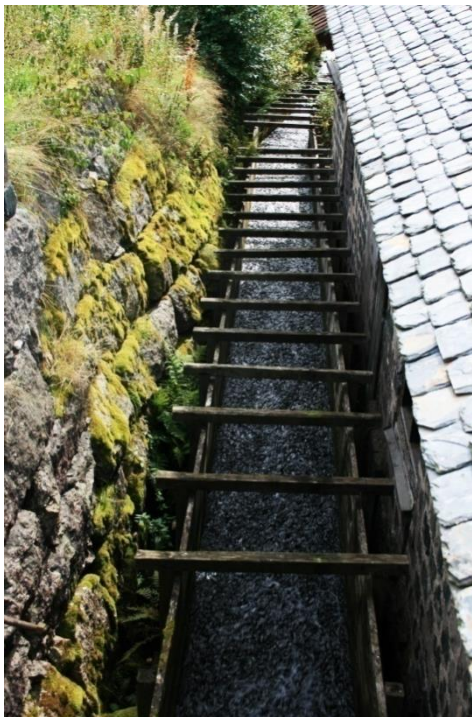
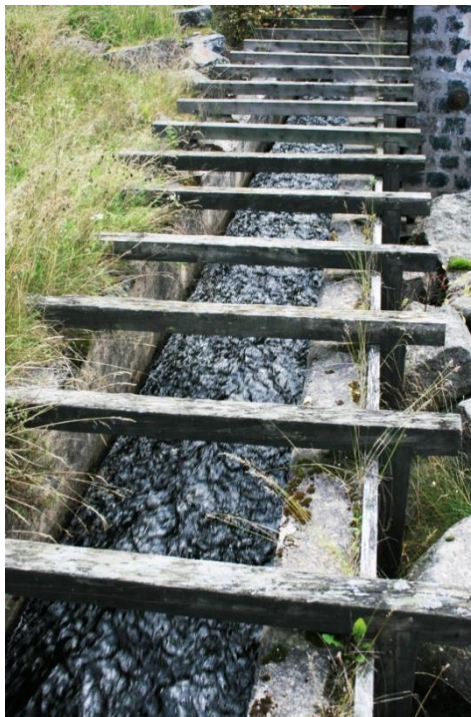
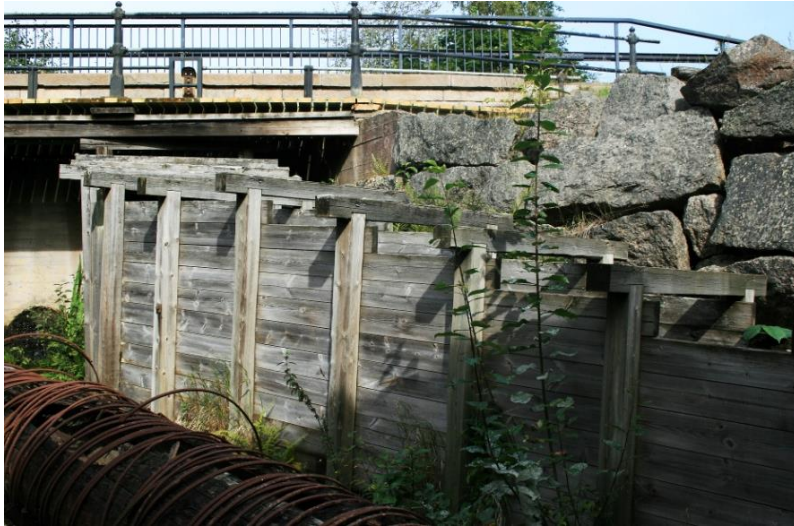
### Vattenrännor

Två vattenrännor går öster om turbinhuset. Den nedre rännan är byggd av trä, tryckimpregnerat, och den övre är gjuten i betong men inklädd med träplank.

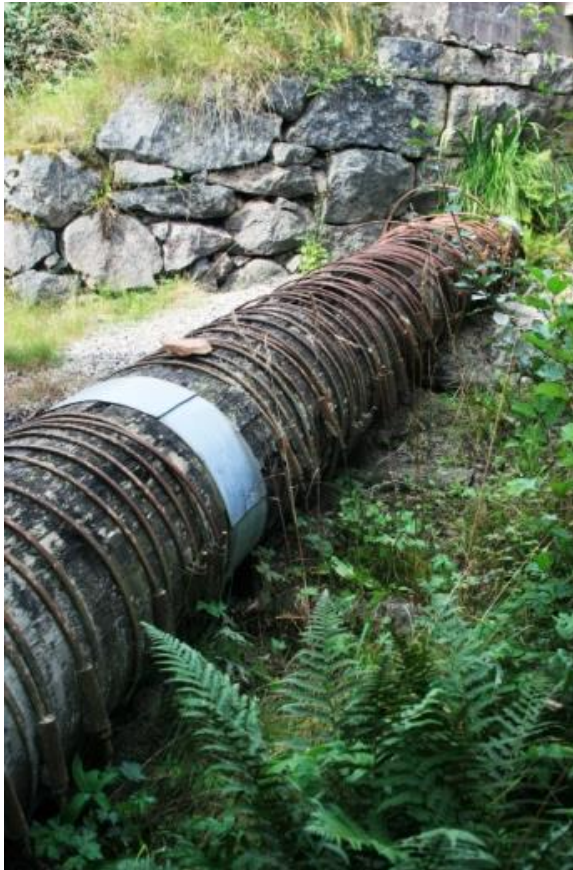
### **Turbinrör**

Turbinrör nedanför vattenrännorna. Tuben är tillverkad av trä med sammanhållande järnringar.

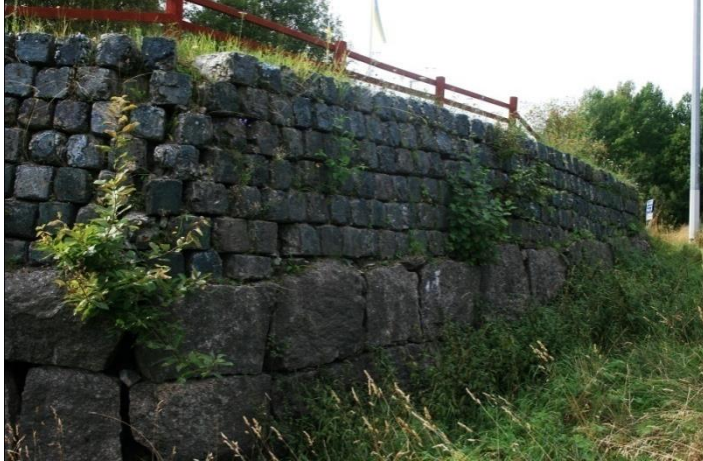
### Malm- och kolbackens stödmur

Stödmurens norra del, mot vägen, består av två olika murar, i nedre delen av gråsten och övre delen av slaggtegel. Gråstensmuren är kallmurad medan slaggstensmuren är kalkbruksmurad.

Växtlighet i fogarna avlägsnades, liksom träd och buskar som i övrigt skadat muren. Den underliggande gråstensmuren hade större fogsprickor och kompletterats med skolsten. Slaggstensmurarnas fogar rengjordes. Delar av muren, främst vid hörnpartier, plockades ned och återuppmurades.

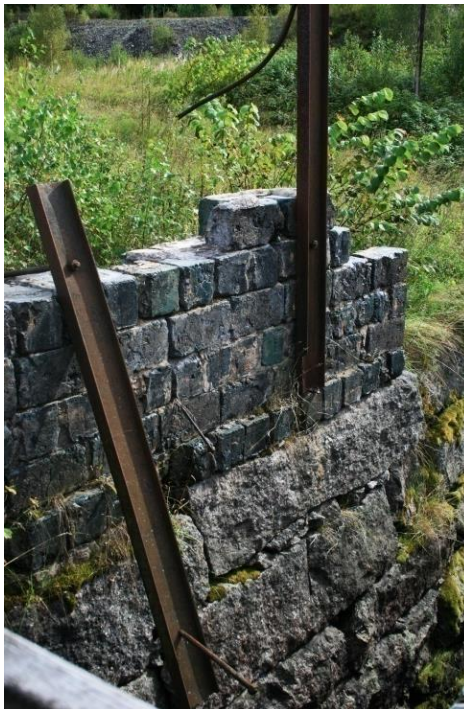
### Mur bakom turbinhus

Mur av slaggtegel. Nedanför en stenskoning av gråstensblock. På muren sitter två järnbalkar.

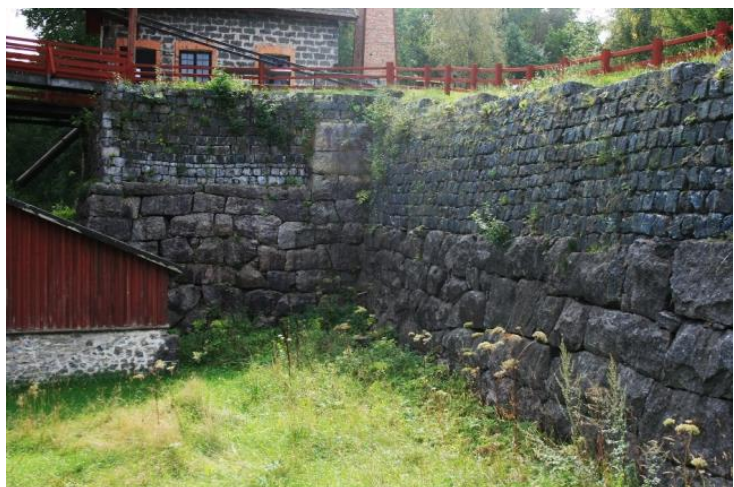
### Mur norr om rostugnen

Mur av slaggtegel och stora block av gråsten.

Muren har satt sig vilket bl.a. har orsakat stora sprickor i väggarna på hyttboa. Väggarna behöver förstärkas. **1**

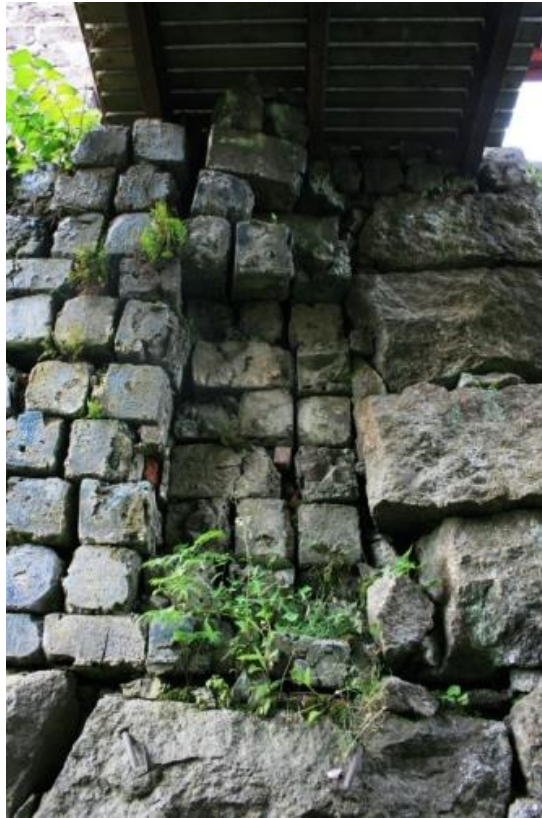
Mur under bro mellan apparthus och masugn

Mur av slaggtegel och block av gråsten.

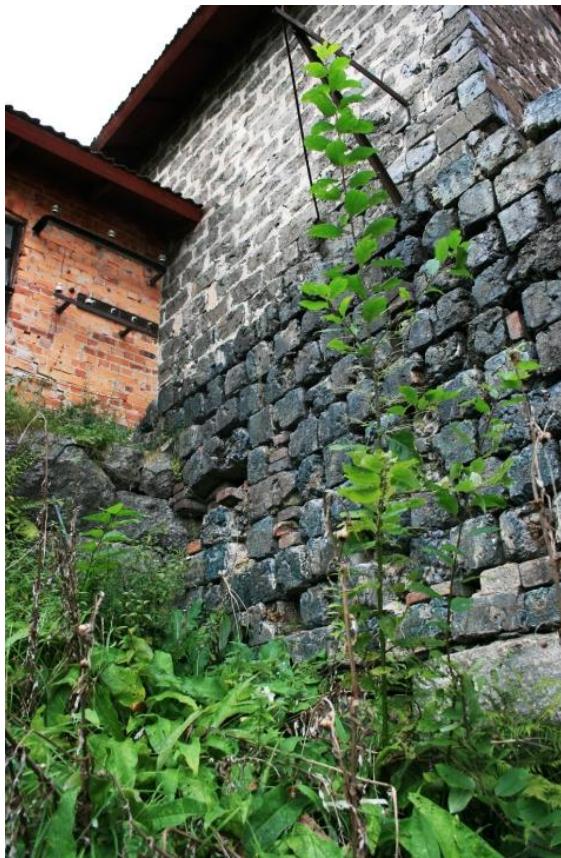
Mur under apparthus

Mur av slaggtegel och block av gråsten.

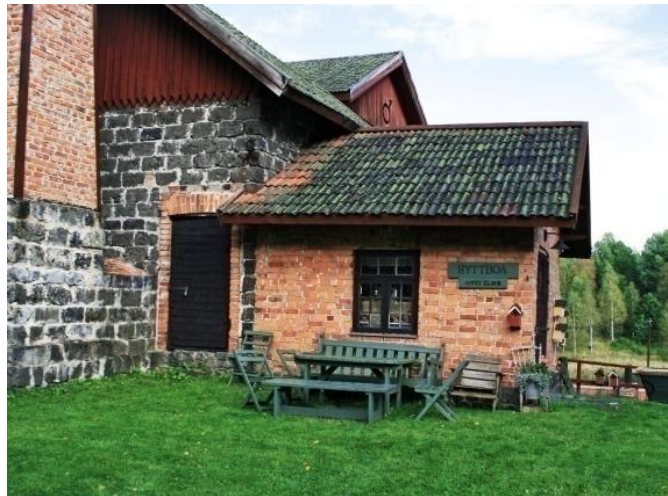
### Västfasad

Rödmålad takfot och takfotstassar.  
Rödmålad takfotsbräda. Tredelat fönster med sex rutor i de två nedre bågarna och tre större rutor i den övre bågen. Bågar målade i en svart kulör.

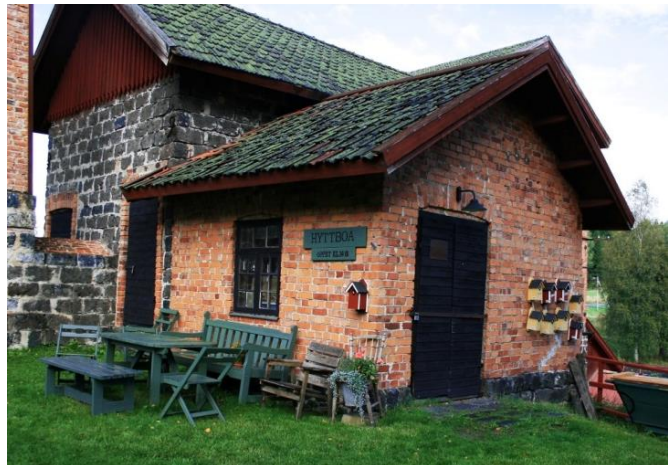
### Sydfasad

Rödmålade vindskivor. Dubbeldörr med liggande panel, målad i en svart kulör.

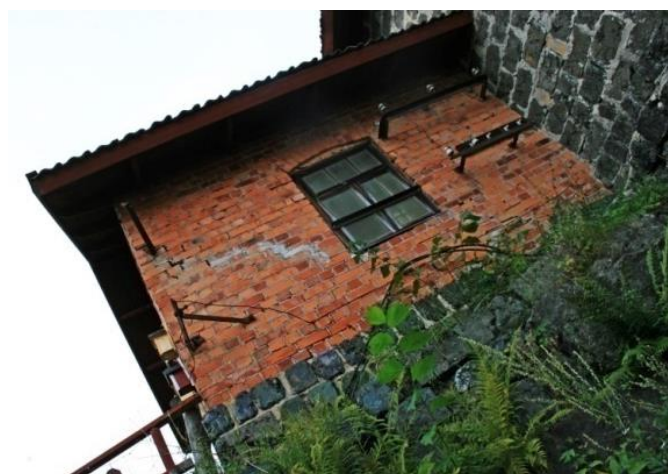
### Östfasad

På järnbalkar på väggen sitter äldre elisolatorer, troligtvis från tiden när byggnaden var elcentral. Tredelat fönster med sex rutor i de två nedre bågarna och tre större rutor i den övre bågen, makrolonglas. Tjärade bågar och karm. I grunden, mot norr, finns en äldre öppning med en träram runtom. Spikad med klippspik. Öppet upp mot innergolvet.

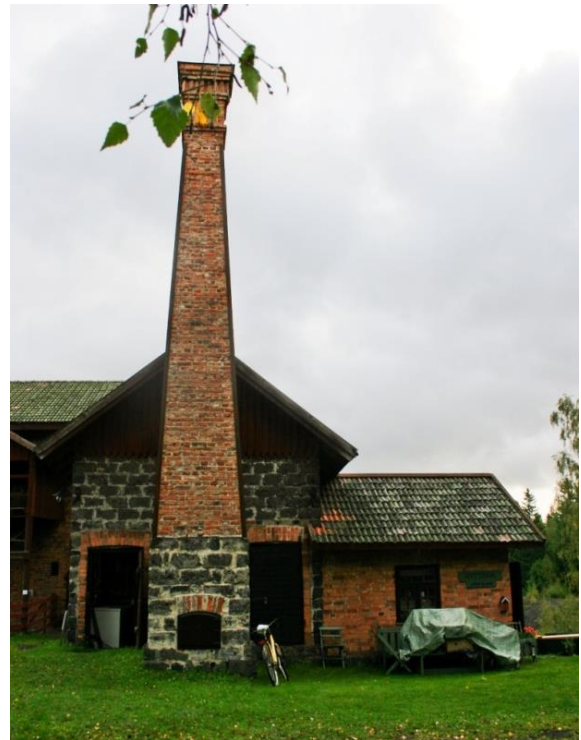
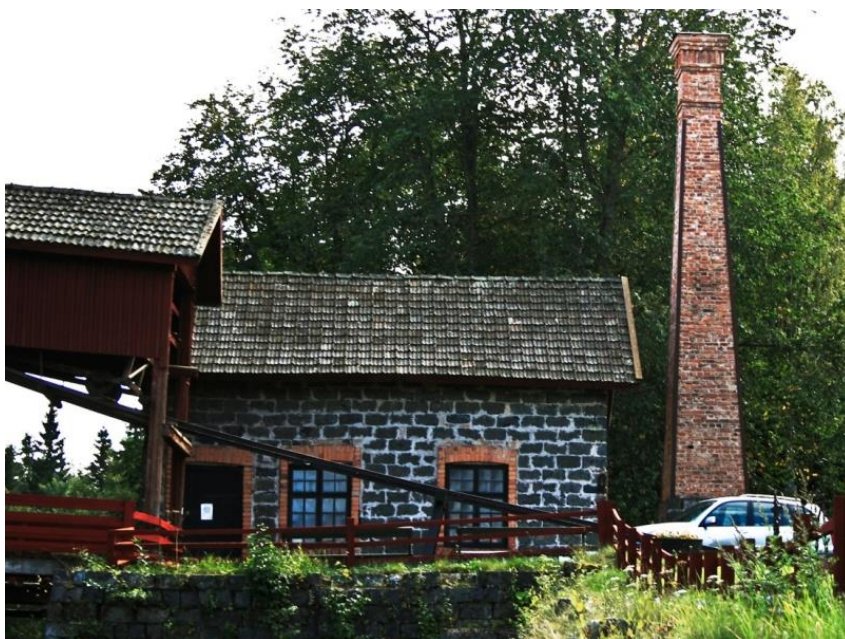
### Norrfasad

Rödtjärad takfotsbräda. Svartmålad dörr med stående plank. Dörromfattning av tegel. Två fönster med fyra lufter i varje. Sex rutor i de nedre bågarna och fyra rutor i de övre, makrolonglas. Svartmålade bågar och karmar. Fönsteromfattningar av tegel. Ankarjärn.

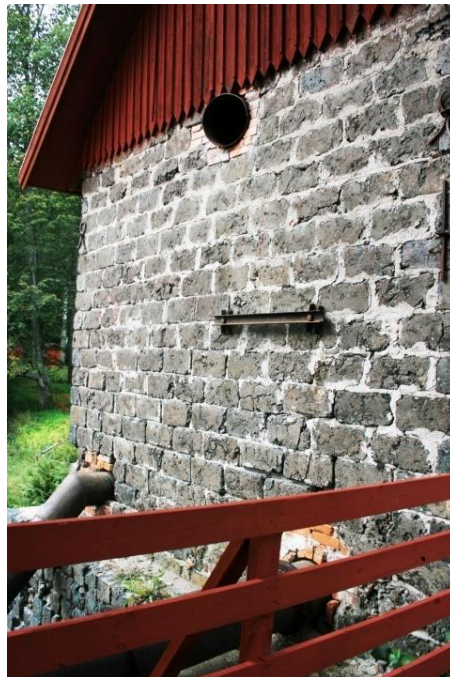
## Östfasad

Gavelröste med locklistpanel målad med röd slamfärg. Under gavelröset finns ett svart järnrör. Två järnrör finns även precis ovanför grunden, ett av rören går in i masugnsbyggnaden medan det andra går rakt ut i luften. Ankarjärn. Rödtjärade vindskivor.

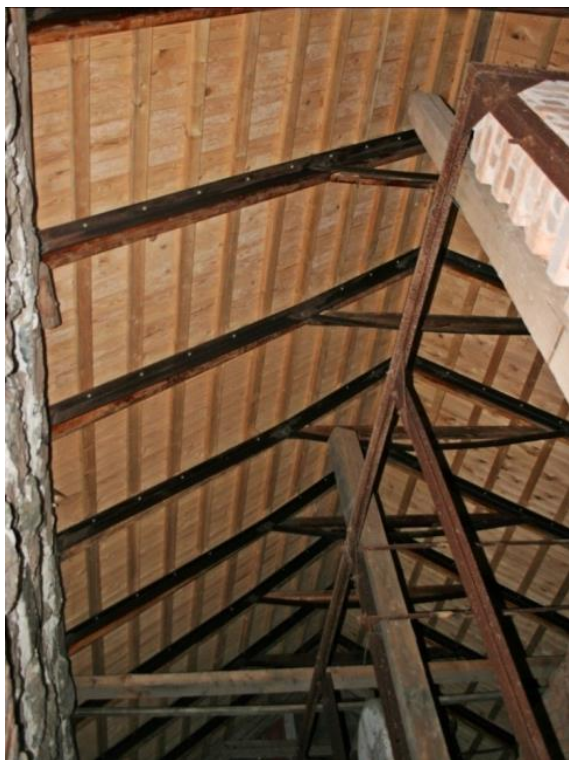
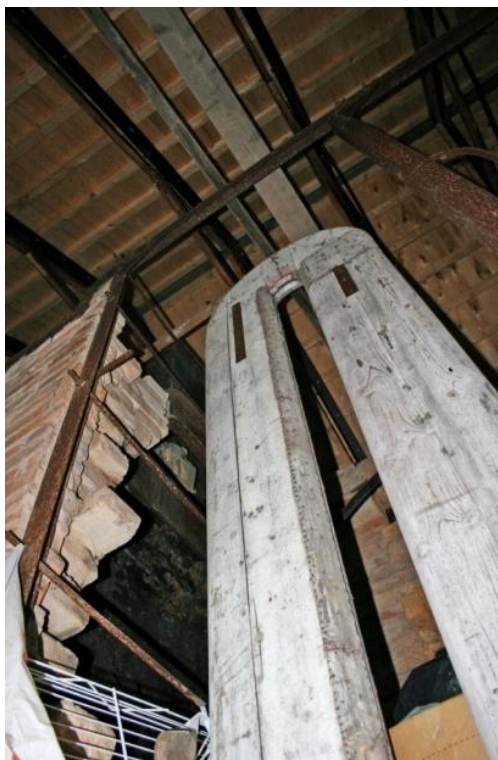
## **Apparathuset – interiör**

Golv av jord och slaggtegel. Väggar av oputsad slaggtegel och lertegel. Undertak av råspont, takstolar av stål och trä. Gavelrösten av omålade plank.

Mellanväggar av tegel. Ugnen är riven men vissa delar finns kvarn som t.ex. några mindre väggar av tegel, L-balkar och ett stort upp och nervänt "U" av trä.

Då apparathuset vid besiktningstillfället var fyllt med skräp och diverse möbler så var det svårt att göra en ordentlig inventering av huset.

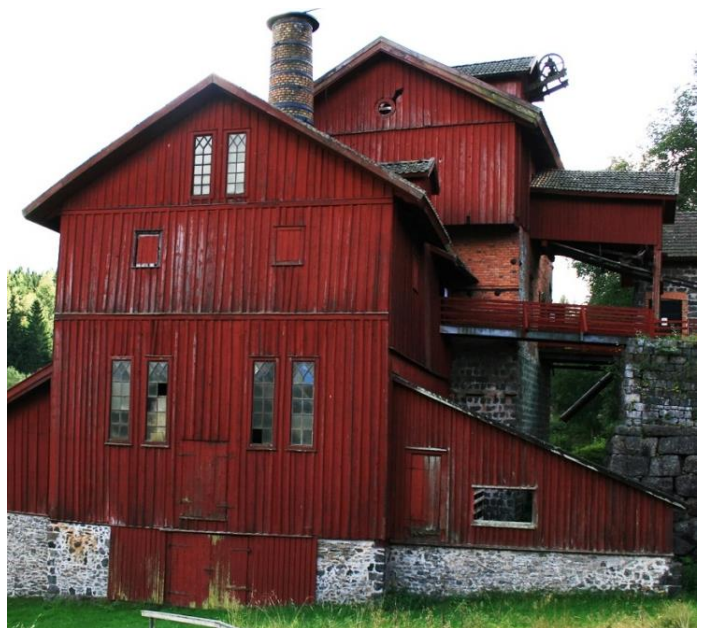
Den översta våningen är avdelad på mitten med ett våningsband. På den nedre delen av övervåningen finns två luckor och på den övre delen två fönster med 15 rutor i varje av makrolonglas.

På mittendelen finns fyra fönster med 15 rutor i varje, makrolonglas. Vissa fönster har dropplister med profil. (Se nedan under rådstuga – norrfasad.) Under fönstren finns en rödfärgsmålad dörr med stående enkla brädor, smidda gångjärn. Våningsband mellan den övre och den mellersta våningen.

På mitten av bottenvåningen finns en dubbelport, rödmålad, med stående enkla brädor. Stående rödfärgad panel på sidan om porten. Mellan mittendelen och bottenvåningen finns en vattlist.

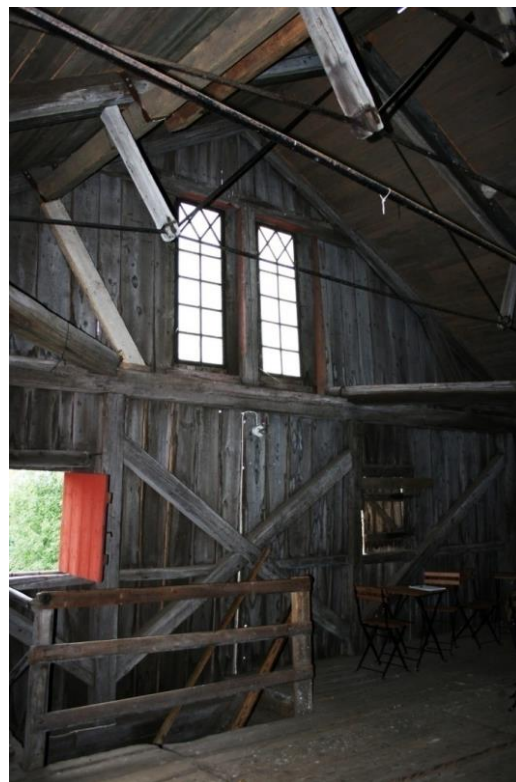
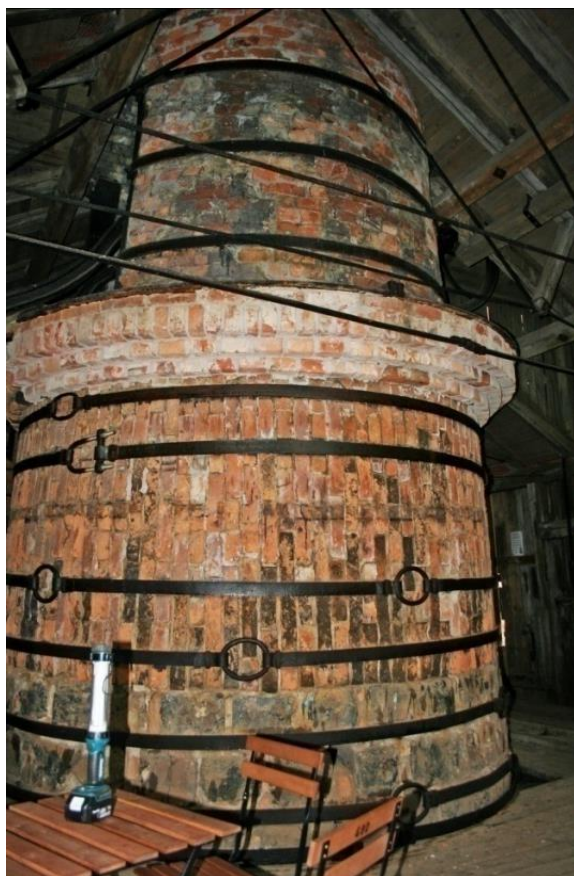
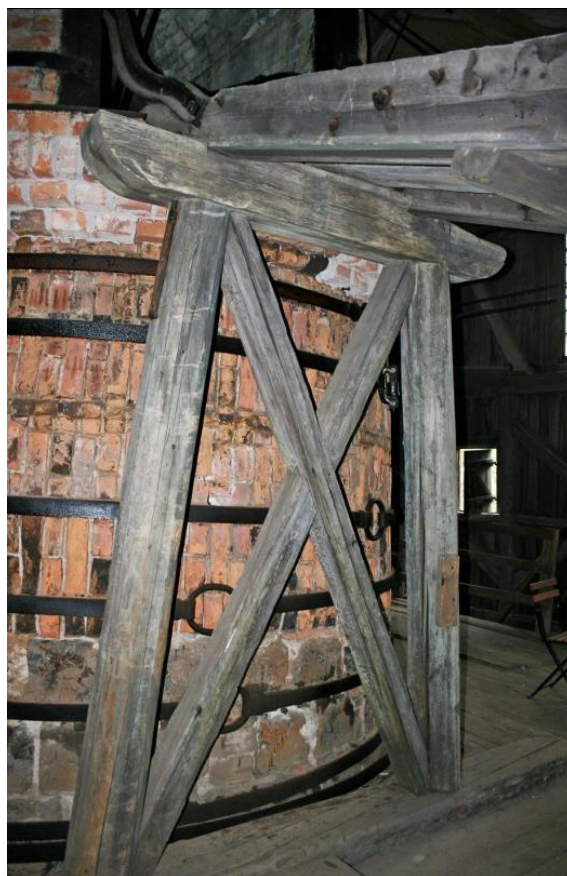
Mot söder ansluter denna byggnad med masugnsbyggnadens tegelvägg. Övriga väggar av obehandlat virke i varierande bredd samt några timmerstockar. Trägolvet med grova brädor av varierande bredd, smidda stora spikar.

I mitten av rummet finns rostugnen. Den är byggd av tegelsten och slaggtegel med järnband runtom. Ugnen är tjockare nertill, har en utkragning och en smalare pipa. Till ugnen går en bana från öster

Träluckor på väggarna mot norr, öst och väst. På norrväggen sitter två fönster med 15 rutor.

I ett hörn ligger en äldre dörr som kan vara originaldörren. Den har brännskador som matchar brännskador på dörromfattningen.

- En dörr med brännskador, precis som dörromfattningen, kan vara originaldörren. Ligger i ett hörn på rostugnens övre plan.
- Golvet med grova brädor av varierande bredd med smidda stora spikar, på rostugnens mellanplan.

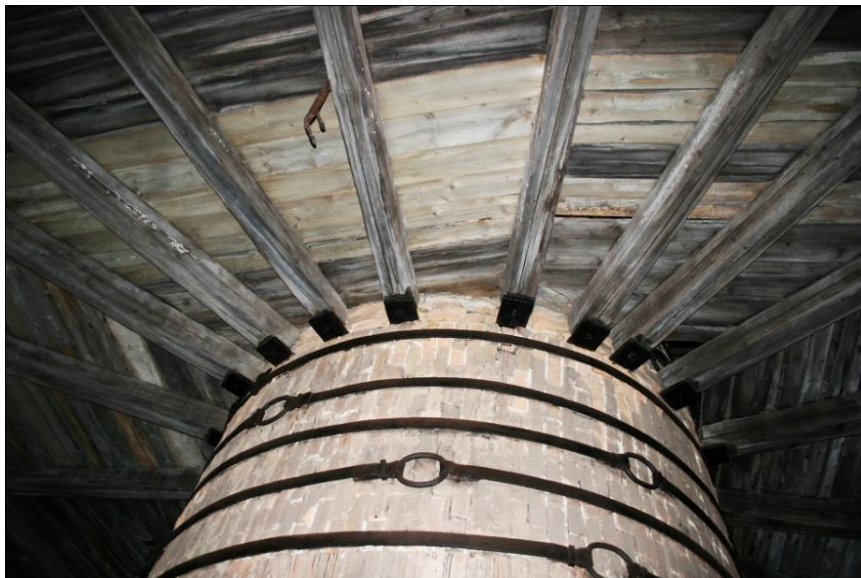
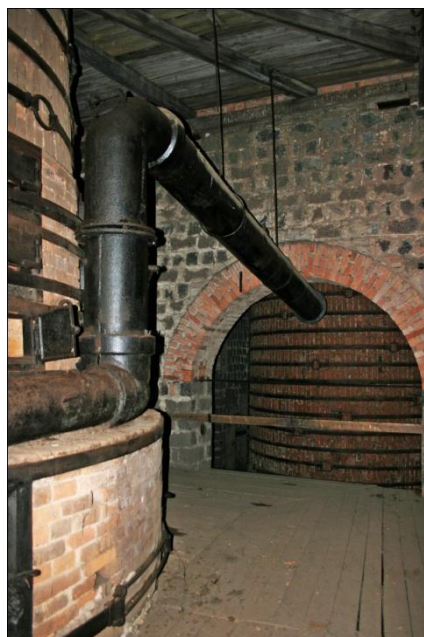
Obehandlade plankväggar mot norr och väster. Mot öster är rummet öppet ut mot rådstugan. Mot söder en vägg av slaggtegel. I väggen ett stort valv av tegelsten. Genom valvet går ett stort rör från rostugnen. Trägolvet med grova och breda brädor.

I mitten av rummet finns rostugnen. Bredare bas. Fem stora ugnsluckor sitter längst ner runtom ugnen. Högre upp sitter 30 st mindre luckor. Mellan basen och den övriga ugnen ligger ett stort rör. Framför alla de stora ugnsluckorna är golvet förstärkt med ett flertal plankor.

Taket består av ett mellanbjälklag som vilar på rostugnen och väggband av skrädda bjälkar.

Mot norr fyra fönster med 15 rutor i varje båge, makrolonglas. I det nordvästra hörnet finns en dörr med stående panel. En trätrappa leder upp till övre plan. Handledare spikad med klippspik, trappsteg med järnband.

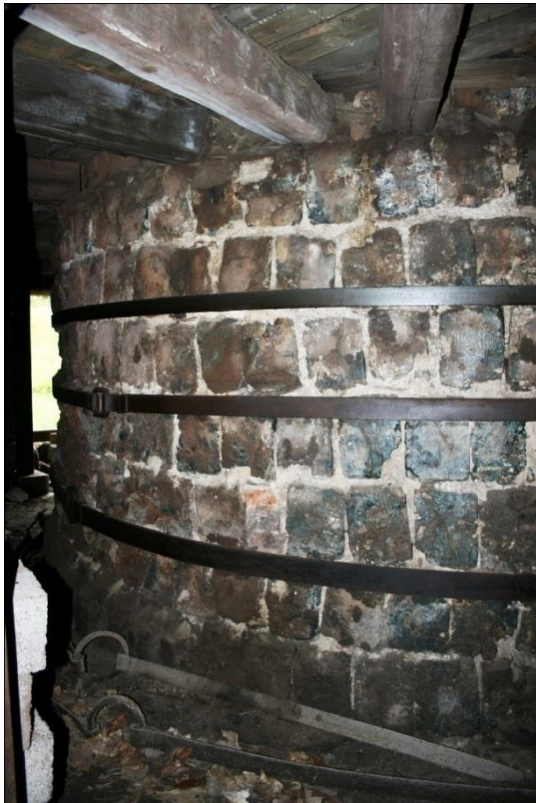
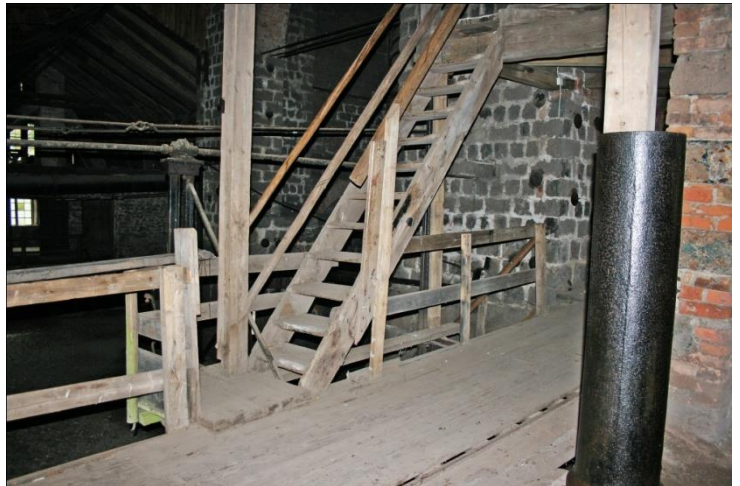
Mot öster öppet ut till rådstugans övre plan. Jordgolv. Oputsade väggar av slaggflis. I mitten av rummet står botten av rostugnen som är byggd av slaggtegel. Taket består av ett mellanbjälklag som vilar på rostugnen och väggband. I rummet finns sju relativt nya bjälkar på gjutna plintar som hjälper till att växla av taket.

Plankdörr mot väster med stående plank. Dubbelport mot norr med stående plank.  
Mot söder öppet ut mot nedre plan på rådstugan. Trätrappa ned till rådstugan.

Ett skadat murparti vid rostugnens gavel panelades in. Bjälklaget i rostugnens nedre del stöttades med hjälp av stolpar på betongfundament.

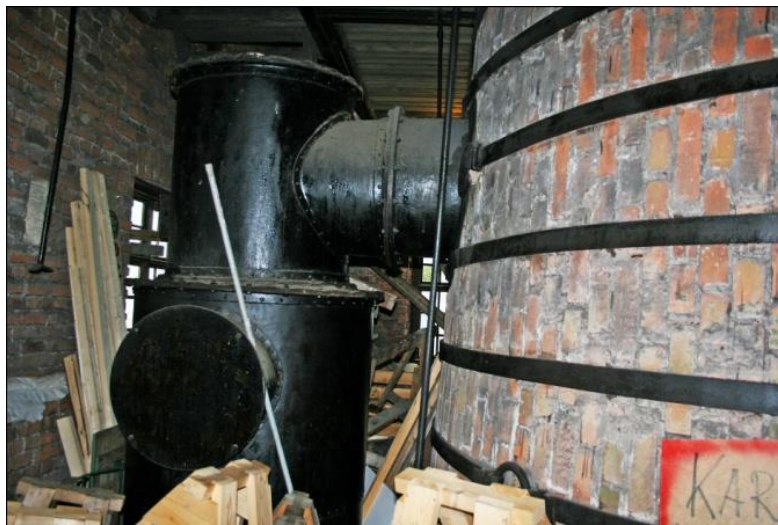
Trägol, delvis smidda spik. Oputsade tegelväggar. Mot väster en port med dubbla dörrar med stående plank målade i svart. Två fönster vardera mot söder och öster, ett mot väster med både makrolonrutor och fönsterglas. Trätak med stålbjälkar. I taket sitter två stora trähjul.

I mitten av rummet finns masugen som är byggd av tegel och med ett flertal järnband runtom. Mot öst och väst finns vid masugnen stora sotsäckar i svartmålat järn. I det noröstra hörnet av rummet står delar av en stor fläkt i svartmålat järn.

I det sydöstra hörnet finns en trätrappa upp till översta planet. I det sydvästra hörnet finns ett tegelfundament på golvet. På väggen ett stort rör.

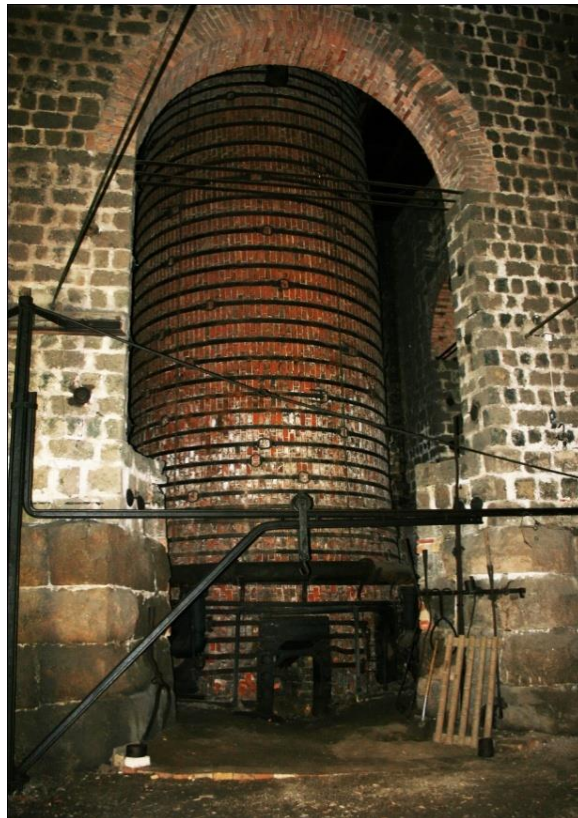
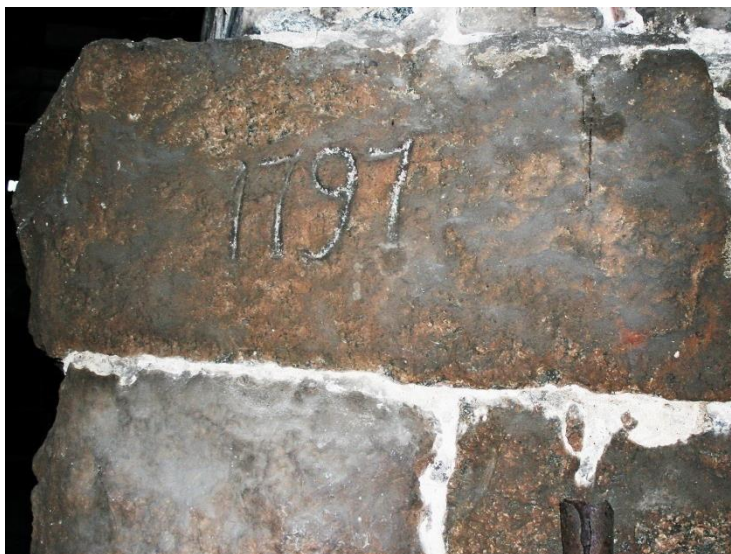
Jord och sandgolv. Väggar av slaggtegel, granit/gråsten och tegelsten. På två av stenarna är årtal inristat, 1797 samt 1872?. Mycket högt i tak. Trätaket delvis inklätt med plåt. I taket sitter två stora trattar som är placerade under sotsäckarna på mittenplanet.

I det sydvästra hörnet finns en murad skorsten. Större delen av "rummet" tas upp av masugnen. Från masugnen har det gått ett rör till skortenen i hörnet. Ett stort rör går runt masugnen.

Valv byggt av tegel mot söder och öster. I det nordvästra hörnet finns en trätrappa upp till en spång.

**Tak:** Trattarna i taket är mycket rostiga. Bör ses över så att inga rostiga och vassa delar ramlar ner och ev. skadar någon besökare. **1**

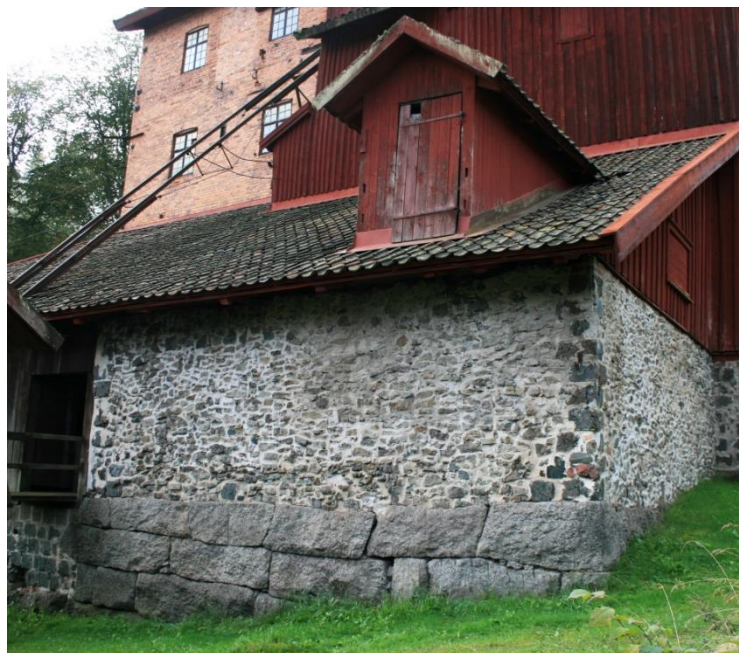
Denna fasad har tydligt fyra olika byggnadsfaser. Den delen som är längst mot norr (del 1) har en grund av gråsten och murade och oputsade väggar av slaggflis och slaggtegel. På taket ligger enkupigt tegel. Taket har även en takkupa med stående rödfärgad panel. Takkupan har en enkel rödfärgad dörr med stående plank. Rödfärgade/rödtjärade vindsbrev. En röd plåt mellan takkupans panel och rådstugans tak.
