# Vård- och underhållsplan

## Granbergsdals hytta

Bygg &  
Hantverk i Karlskoga

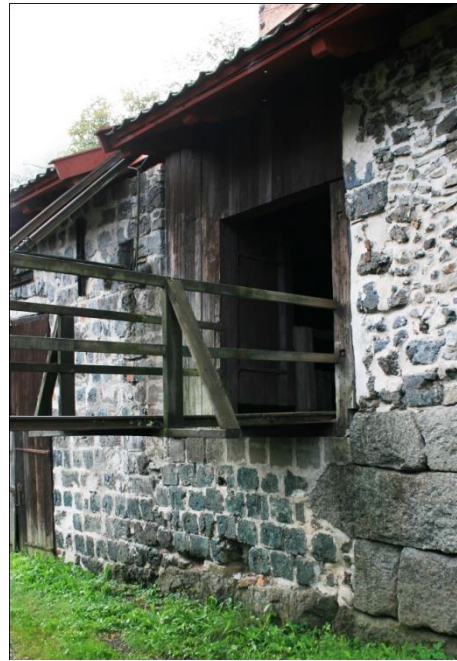
Del 2 av fasaden har en grund av gråsten och vägg av murad oputsad slaggtegel samt brunmålad stående panel. Tak av enkupigt tegel. Från denna del av fasaden finns en bro ut till turbinhuset. Bro och räcke av trä. Precis under bron finns en rad av betongsten. En av stolparna som räcket är fastsatt i är skradd. Syllen vid bron/öppningen är nyare.

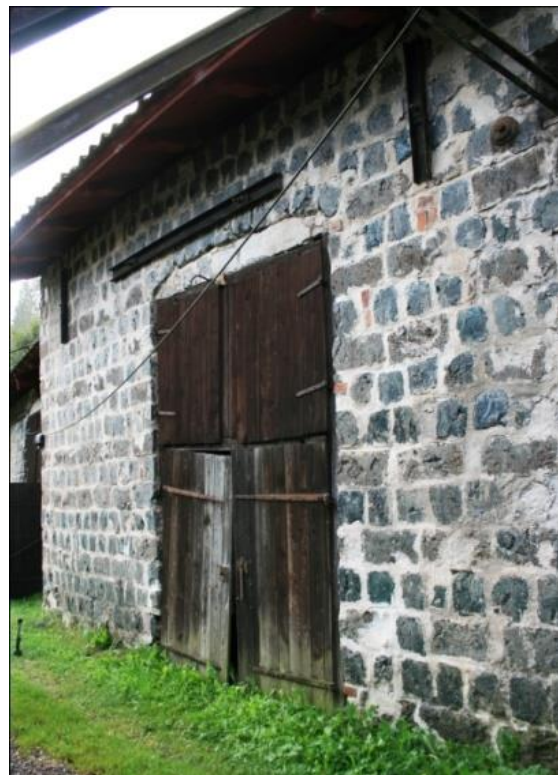
Del 3 har också ett tak av enkupigt tegel och vägg av oputsad slaggtegel. Mellan del 2 och 3 går en s.k. hundbana på taket.

En port med fyra dörrar/luckor. Eventuellt tjärade men är troligtvis målade med en tunn brun kulör. Dörrar av stående plank. Flera järnbalkar sitter uppmonterade på fasaden. Runda ankarjärn.

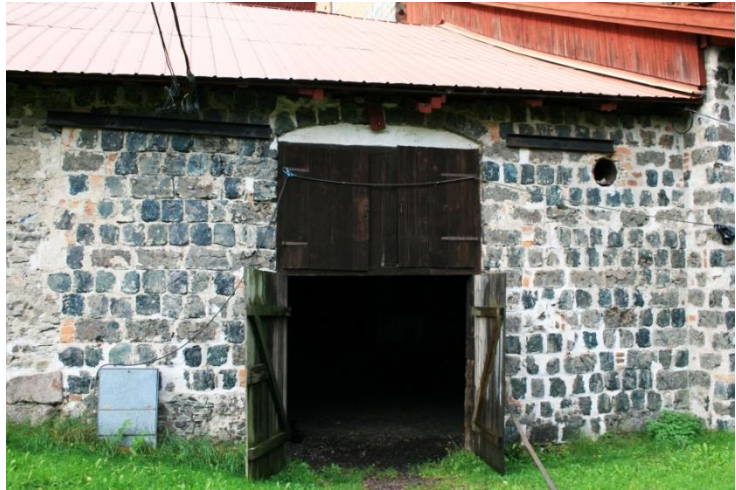
Del 4 går ej i liv med de tidigare delarna och sitter ihop med labbit. Tak av röd pannplåt och vägg av oputsad slaggtegel. Liknande dörrar/luckor som på del 3. Eventuellt tjärade men är troligtvis målade med en tunn brun kulör. Dörrar av stående plank. Över dörren finns ett murat valv av slaggtegel. Två järnbalkar sitter uppmonterade på fasaden.

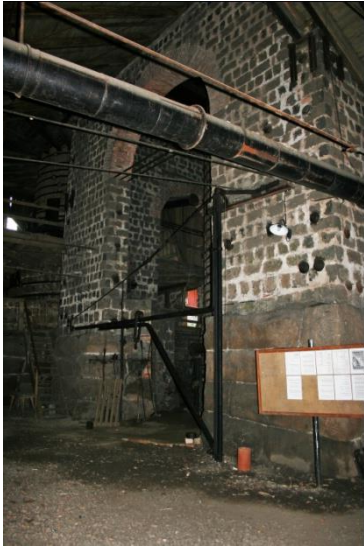
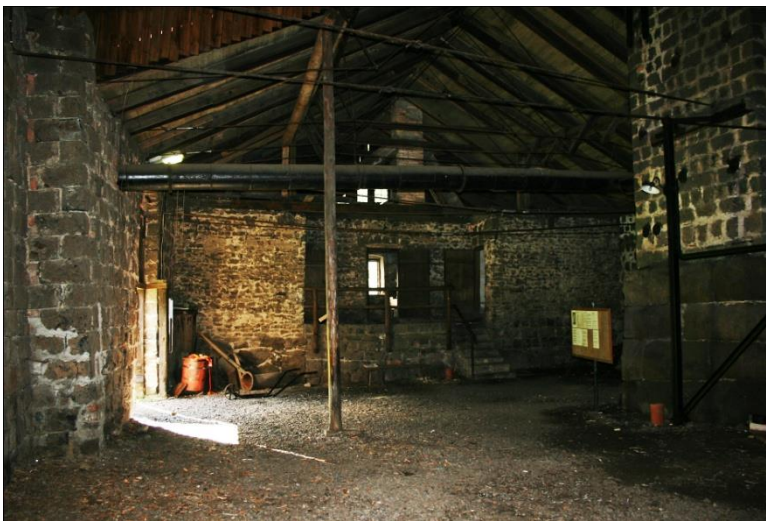
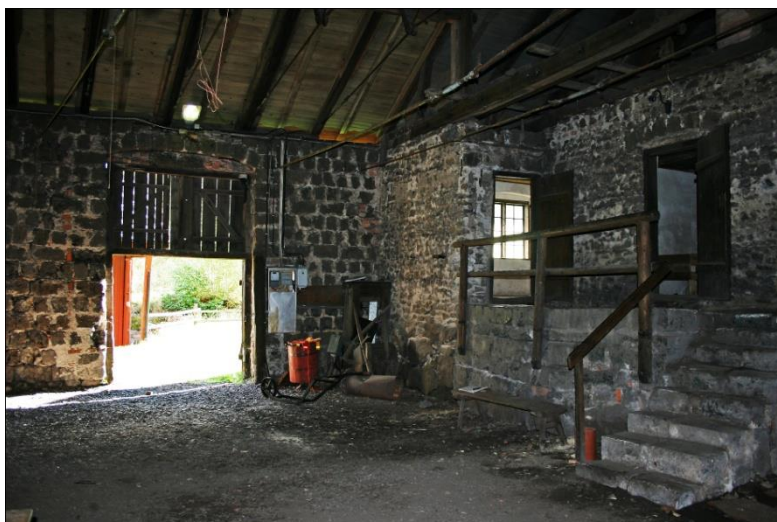
I det nordvästra hörnet en trätrappa upp till bron och rostugnen. Ett stort rör i taket i östvästlig riktning. Mot söder en slaggstenstrappa med sju trappsteg upp till labbiten.

Två stora dubbelportar mot öster av obehandlad stående plank. Ett fönster mot väster, 2-lufts fönster med sex rutor i varje båge. Där fönstret är placerat är väggen gjuten istället för murad. I mitten av rummet står en stolpe med ett fundament av slaggtegel. Stolpen bär upp en tvärgående stock som är avlastning för takstolarna.

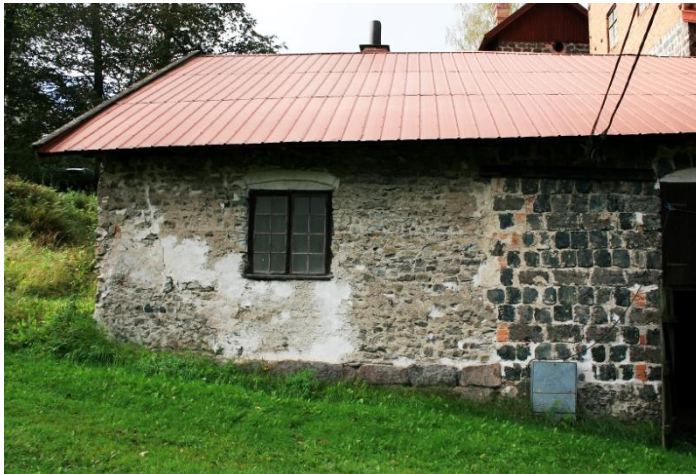
Väggen har en sockel av gråsten och murar av oputsad slaggflis. På taket ligger en röd pannplåt. Ett 2-lufts fönster med åtta rutor i varje båge, makrolonglas. Eventuellt är bågarna tjärade men är troligtvis målade med en tunn färg i en brun kulör. Ovanför fönstret finns ett murat och putsat valv.

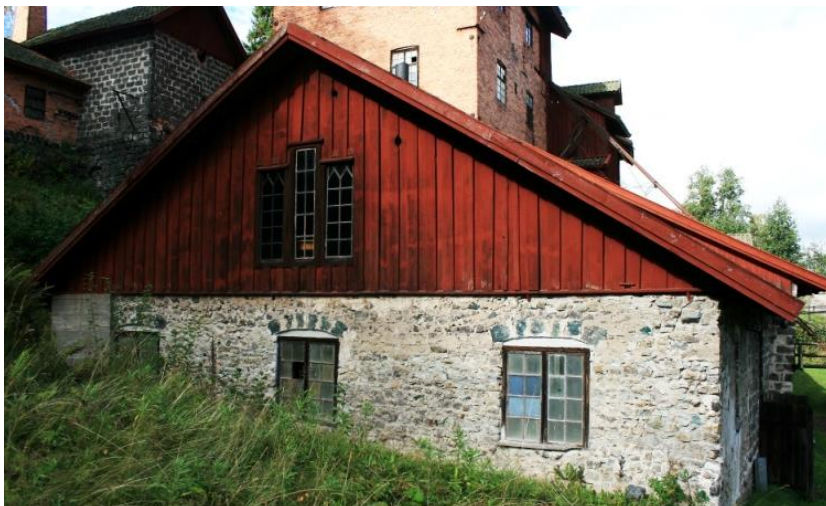
Väggar av oputsad slaggflis. Det sydvästra hörnet gjutet med betong. Gavelröste med rödmålad locklistpanel i varierande bredd. Rödfärgade vindskivor och vattbrädor. På den nedre delen av fasaden finns tre fönster med 2-lufter i varje. Totalt åtta rutor i varje båge, makrolonglas. Ovanför fönstren finns valv av slaggtegel. Eventuellt är bågarna tjärade men är troligtvis målade med en tunn färg i en brun kulör. En dropplist under ett av fönstren. Troligtvis originallist.

På gaveln finns ytterligare tre fönster. Det mittersta fönstret har tio rutor och de övriga 15. Fönsterrutor av glas. Runt bågarna finns foder som är tappade, troligtvis ursprungliga.

En vattlist mellan panelen och den murade väggen. Under vattlisten sitter små träkonsoler, troligtvis original.

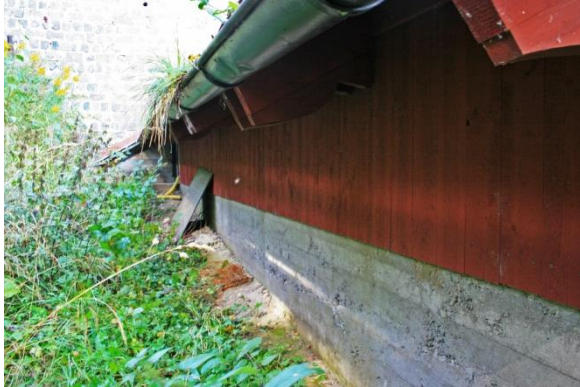
Hela fasaden är pågjuten med betong. Den övre delen av fasaden har en rödfärgad panel ovanpå den gjutna väggen. Ett 2-lufts fönster med sex rutor i varje båge, makrolonglas. Utanför fönstret finns en gjuten stödmur. Svarta hängrännor. På taket en skorsten av tegel och järn.

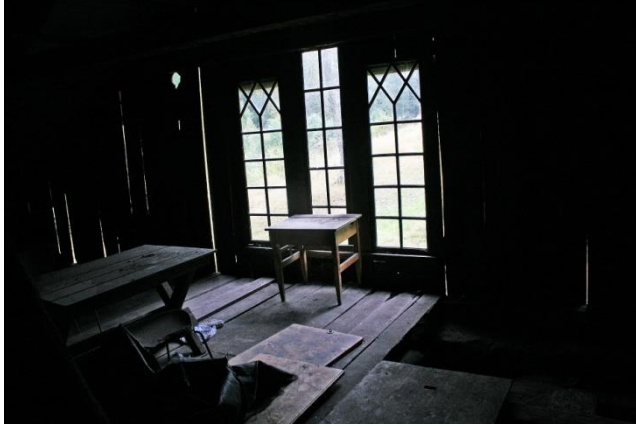
## Vind

Tre fönster mot söder. Det mittersta fönstret har tio rutor och de övriga 15. Fönsterrutor av glas. Traditionell takstol med skrädda bindbjälkar och hanbjälkar. Stickstolpar. Många av bjälkarna och stolparna är återanvända. Delvis äldre trägolv. Murstock.

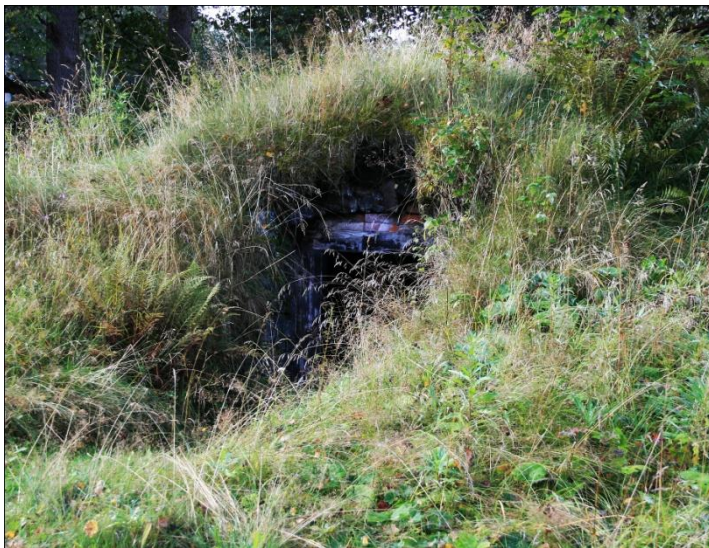
## **Jordkällare**

Valv av slaggtegel och tegel. Jordgolv. Karm men ingen dörr.
