Traditionsbärare på kurs i statik för äldre taklag med Carl Thelin, Tyrens

Mattias Hallgren, Daniel Eriksson, Bengt Bygden, Kalle Melin, Tomas Hageus, mf, lät Carl Thelin på Tyrens skraddarsy en två dagars kurs i statik för äldre taklag. Carl har gedigna kunskaper om medeltida taklag som kom väl till pass.

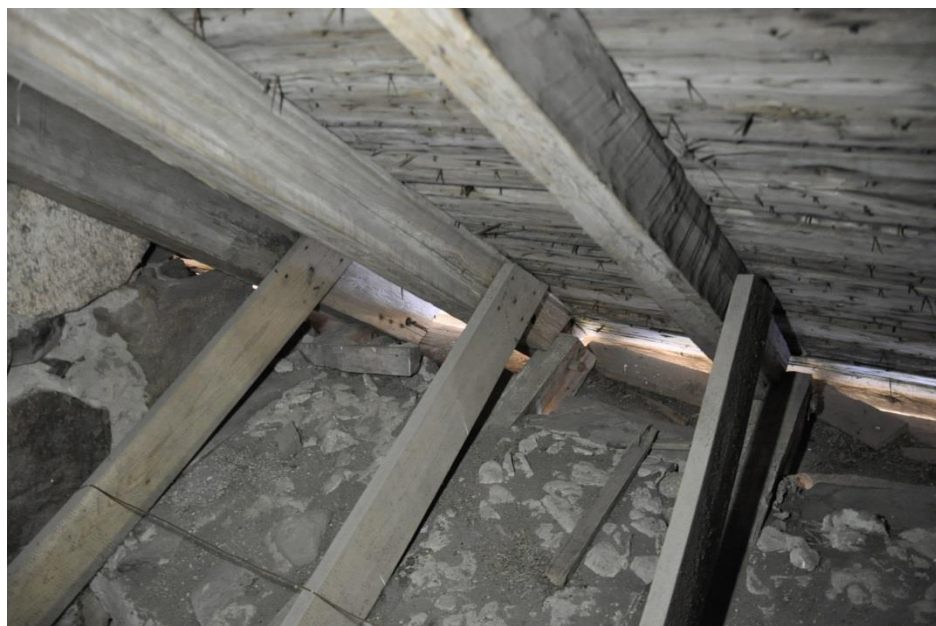
Sjösås kyrka

Daniel och Bengt dryftar om taklagets statistiskt obestämda konstruktion.

Den troligen senmedeltida takkonstruktionen har ett tunnvalv som frågan var om det var ursprungligt eller eftermonterat.

Den korta vistelsen på 30 min gav ej klara svar på det.

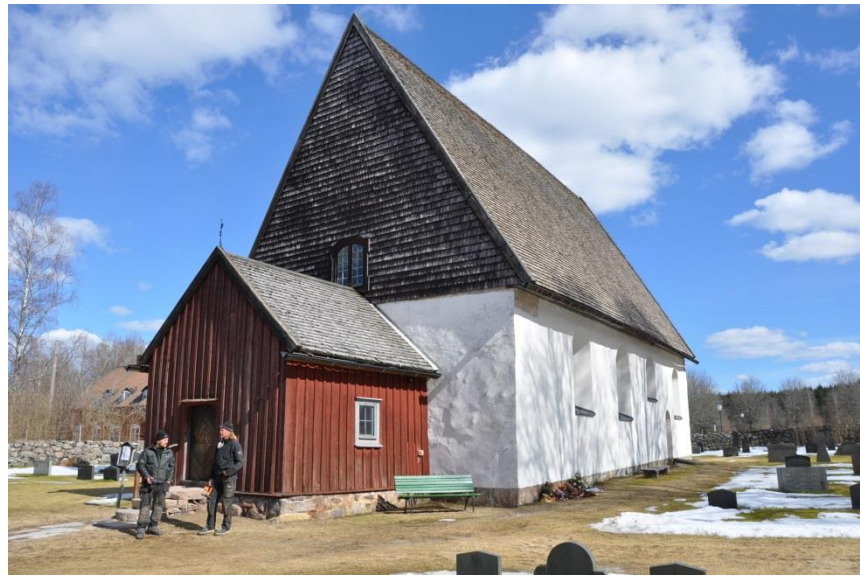
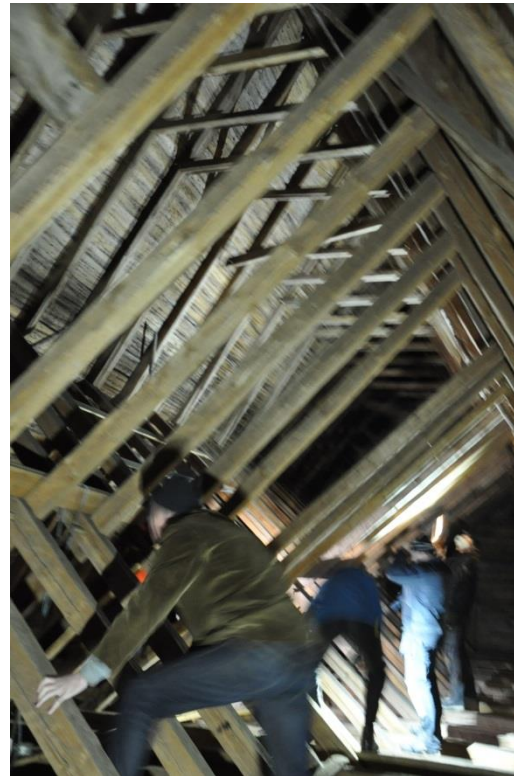
Sakristians vind var full med äldre delar från den stavkyrka som tidigare funnits. Även andra mycket intressanta delar fanns.

Det kan finnas stor potential att finna ut mer vetenskap ur detta material vid en riktad insats.
