Blacksta kyrka, Strängnäs stift

Dendrokronologisk datering

Daniel Eriksson 2016-12-21

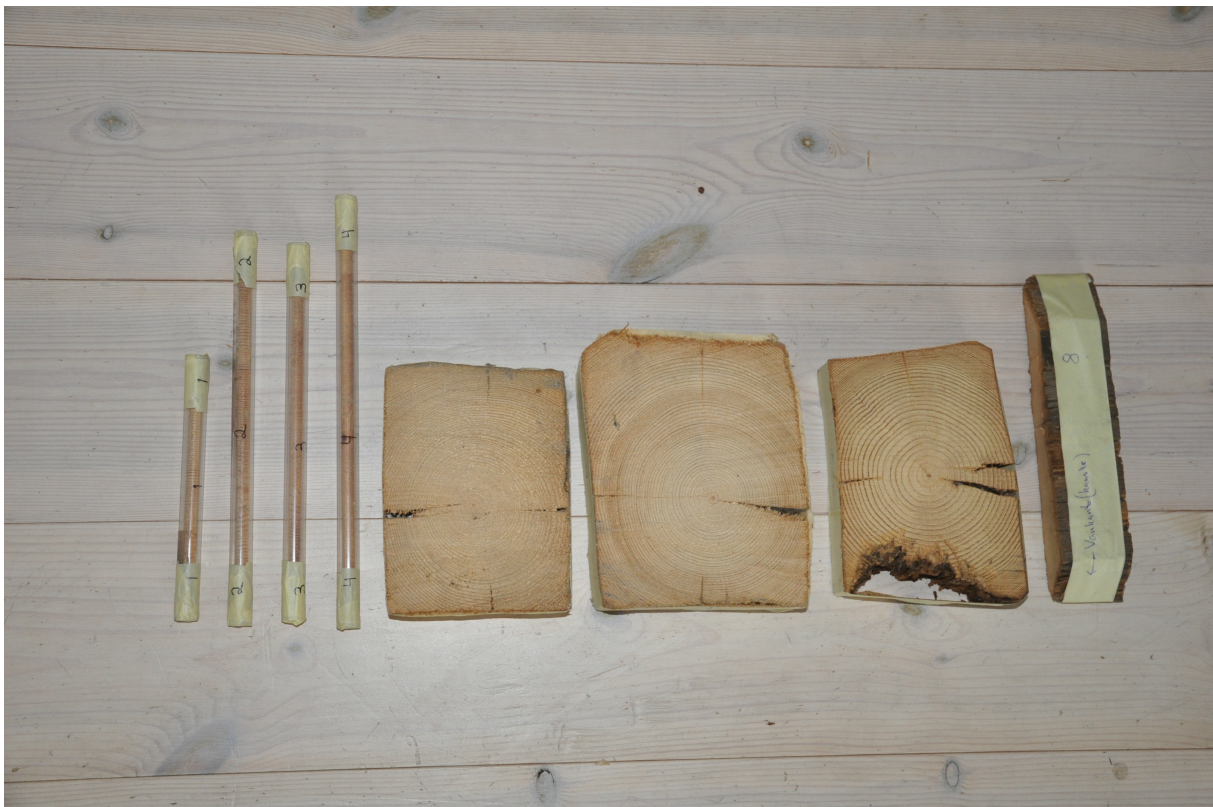
Sammanlagt togs åtta prover. De fyra borrhörnorna till vänster från södra respektive norra remstycket. De tre mittre sågskivorna från olika takstolsdelar, och sågskivan till höger från en undertaksbräda.

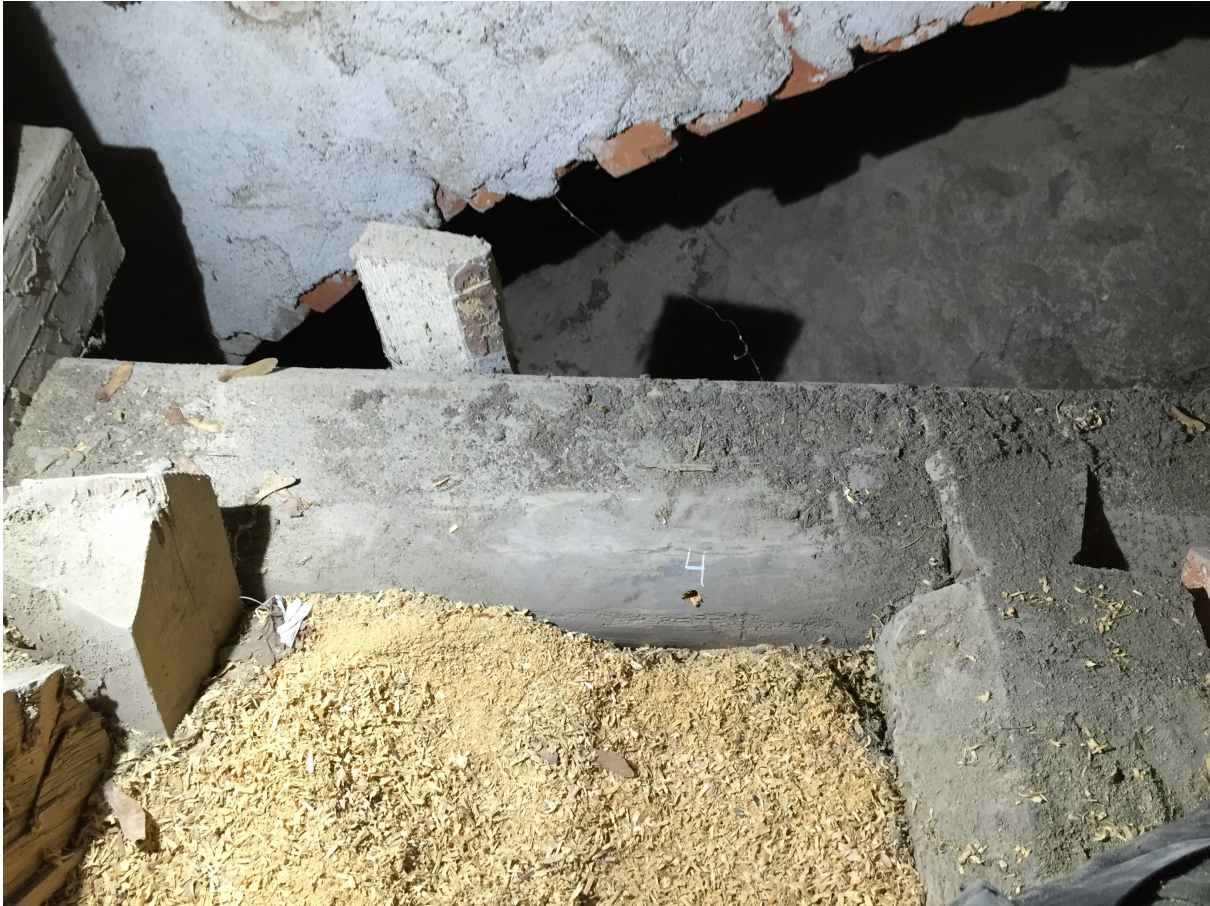
Remstyckena består av mer eller mindre rundvirke och utgör därmed ett bra dendrokronologiskt material. Bilden visar borrhålet för prov nummer fyra.

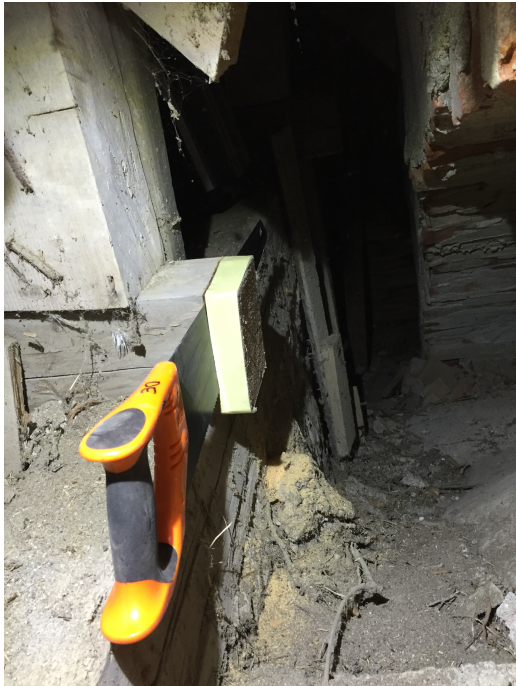
Sågskivor togs från tre olika takstolar. Bilden visar provtagning från en redan tidigare avsågad stickbjälke.
