# Hardemo kyrka, Strängnäs stift

## Dendrokronologisk datering

Daniel Eriksson 2017-03-06

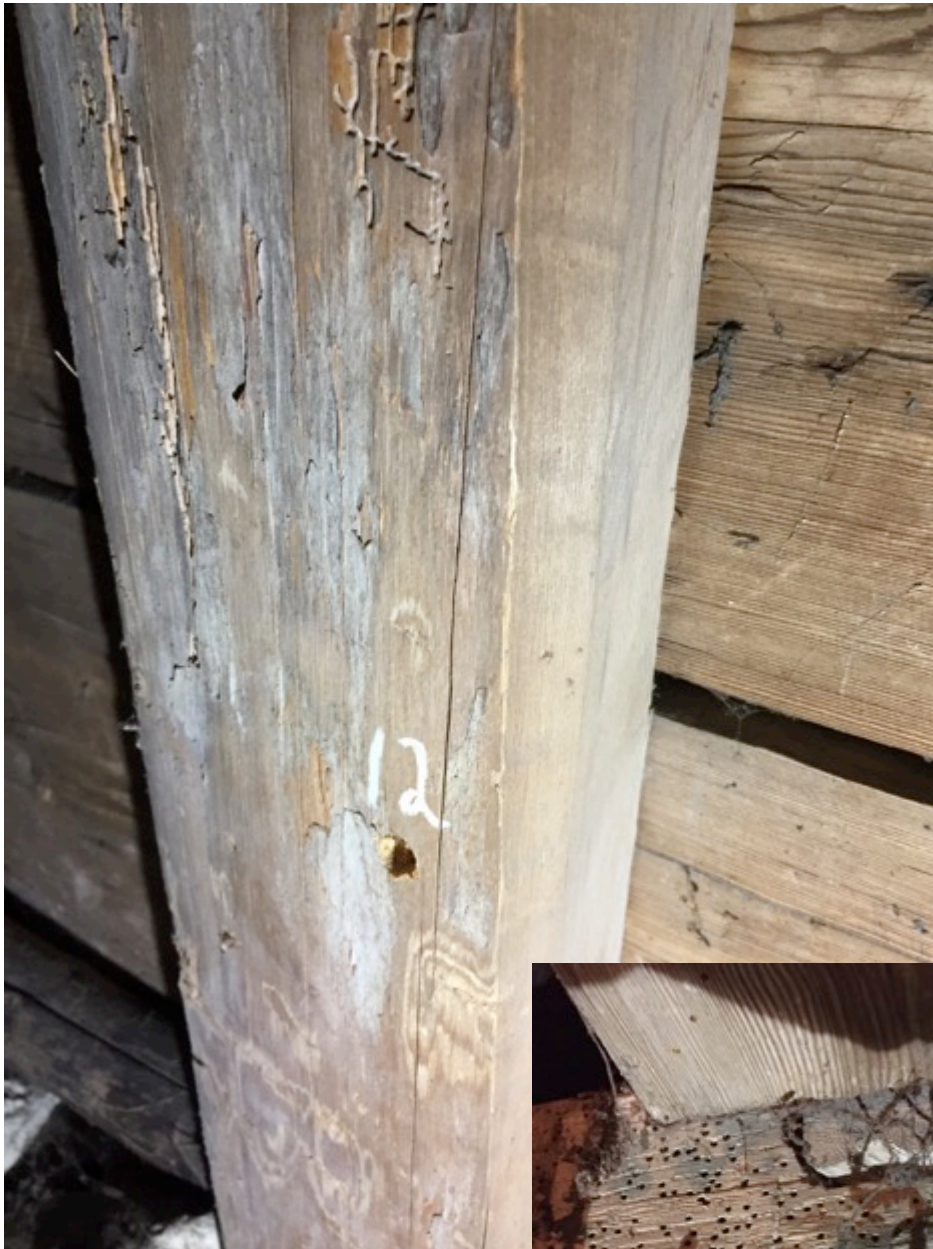
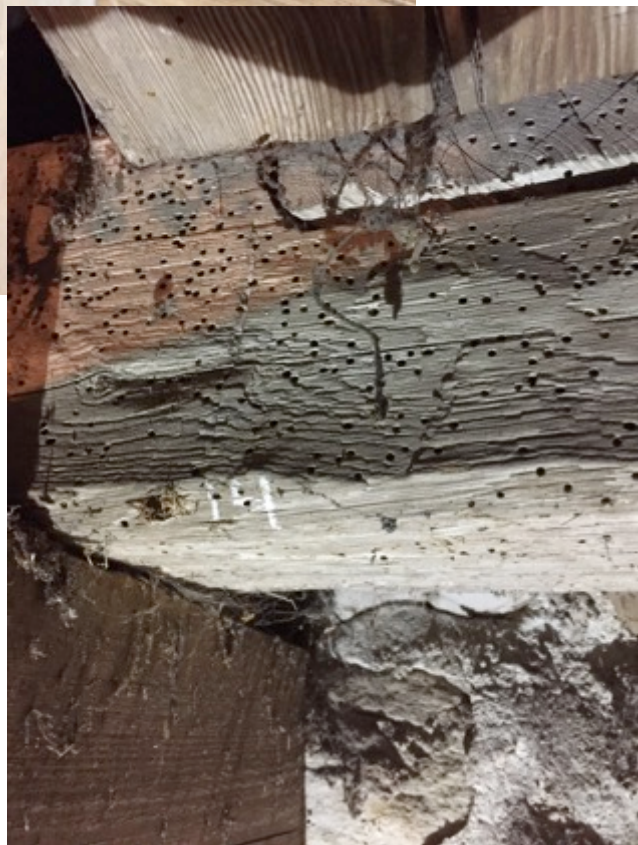
Tornhuvens sparrar är i mycket gott skick (ovan), medan ekbjälkarna som tornhuven vilar på är i betydligt sämre skick (t.h.).  
Borrprov 12 och 14.

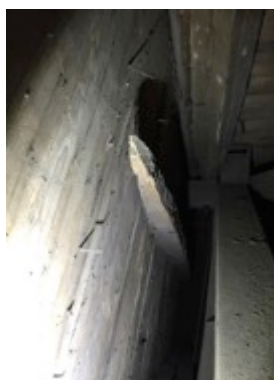
På detta fotografi på en av de kortare sparrarnas topp kan man se att den smalnar av både på ut- och insida. Detta kan vara för att den anslutit mot hjärtstocken uppe i tornhuvens spets.
