# PM Ekhammars vattenränna och ramp

*Av Mattias Hallgren, Traditionsbärarna 17 dec 2022*

**Gamla ränna och rampen**

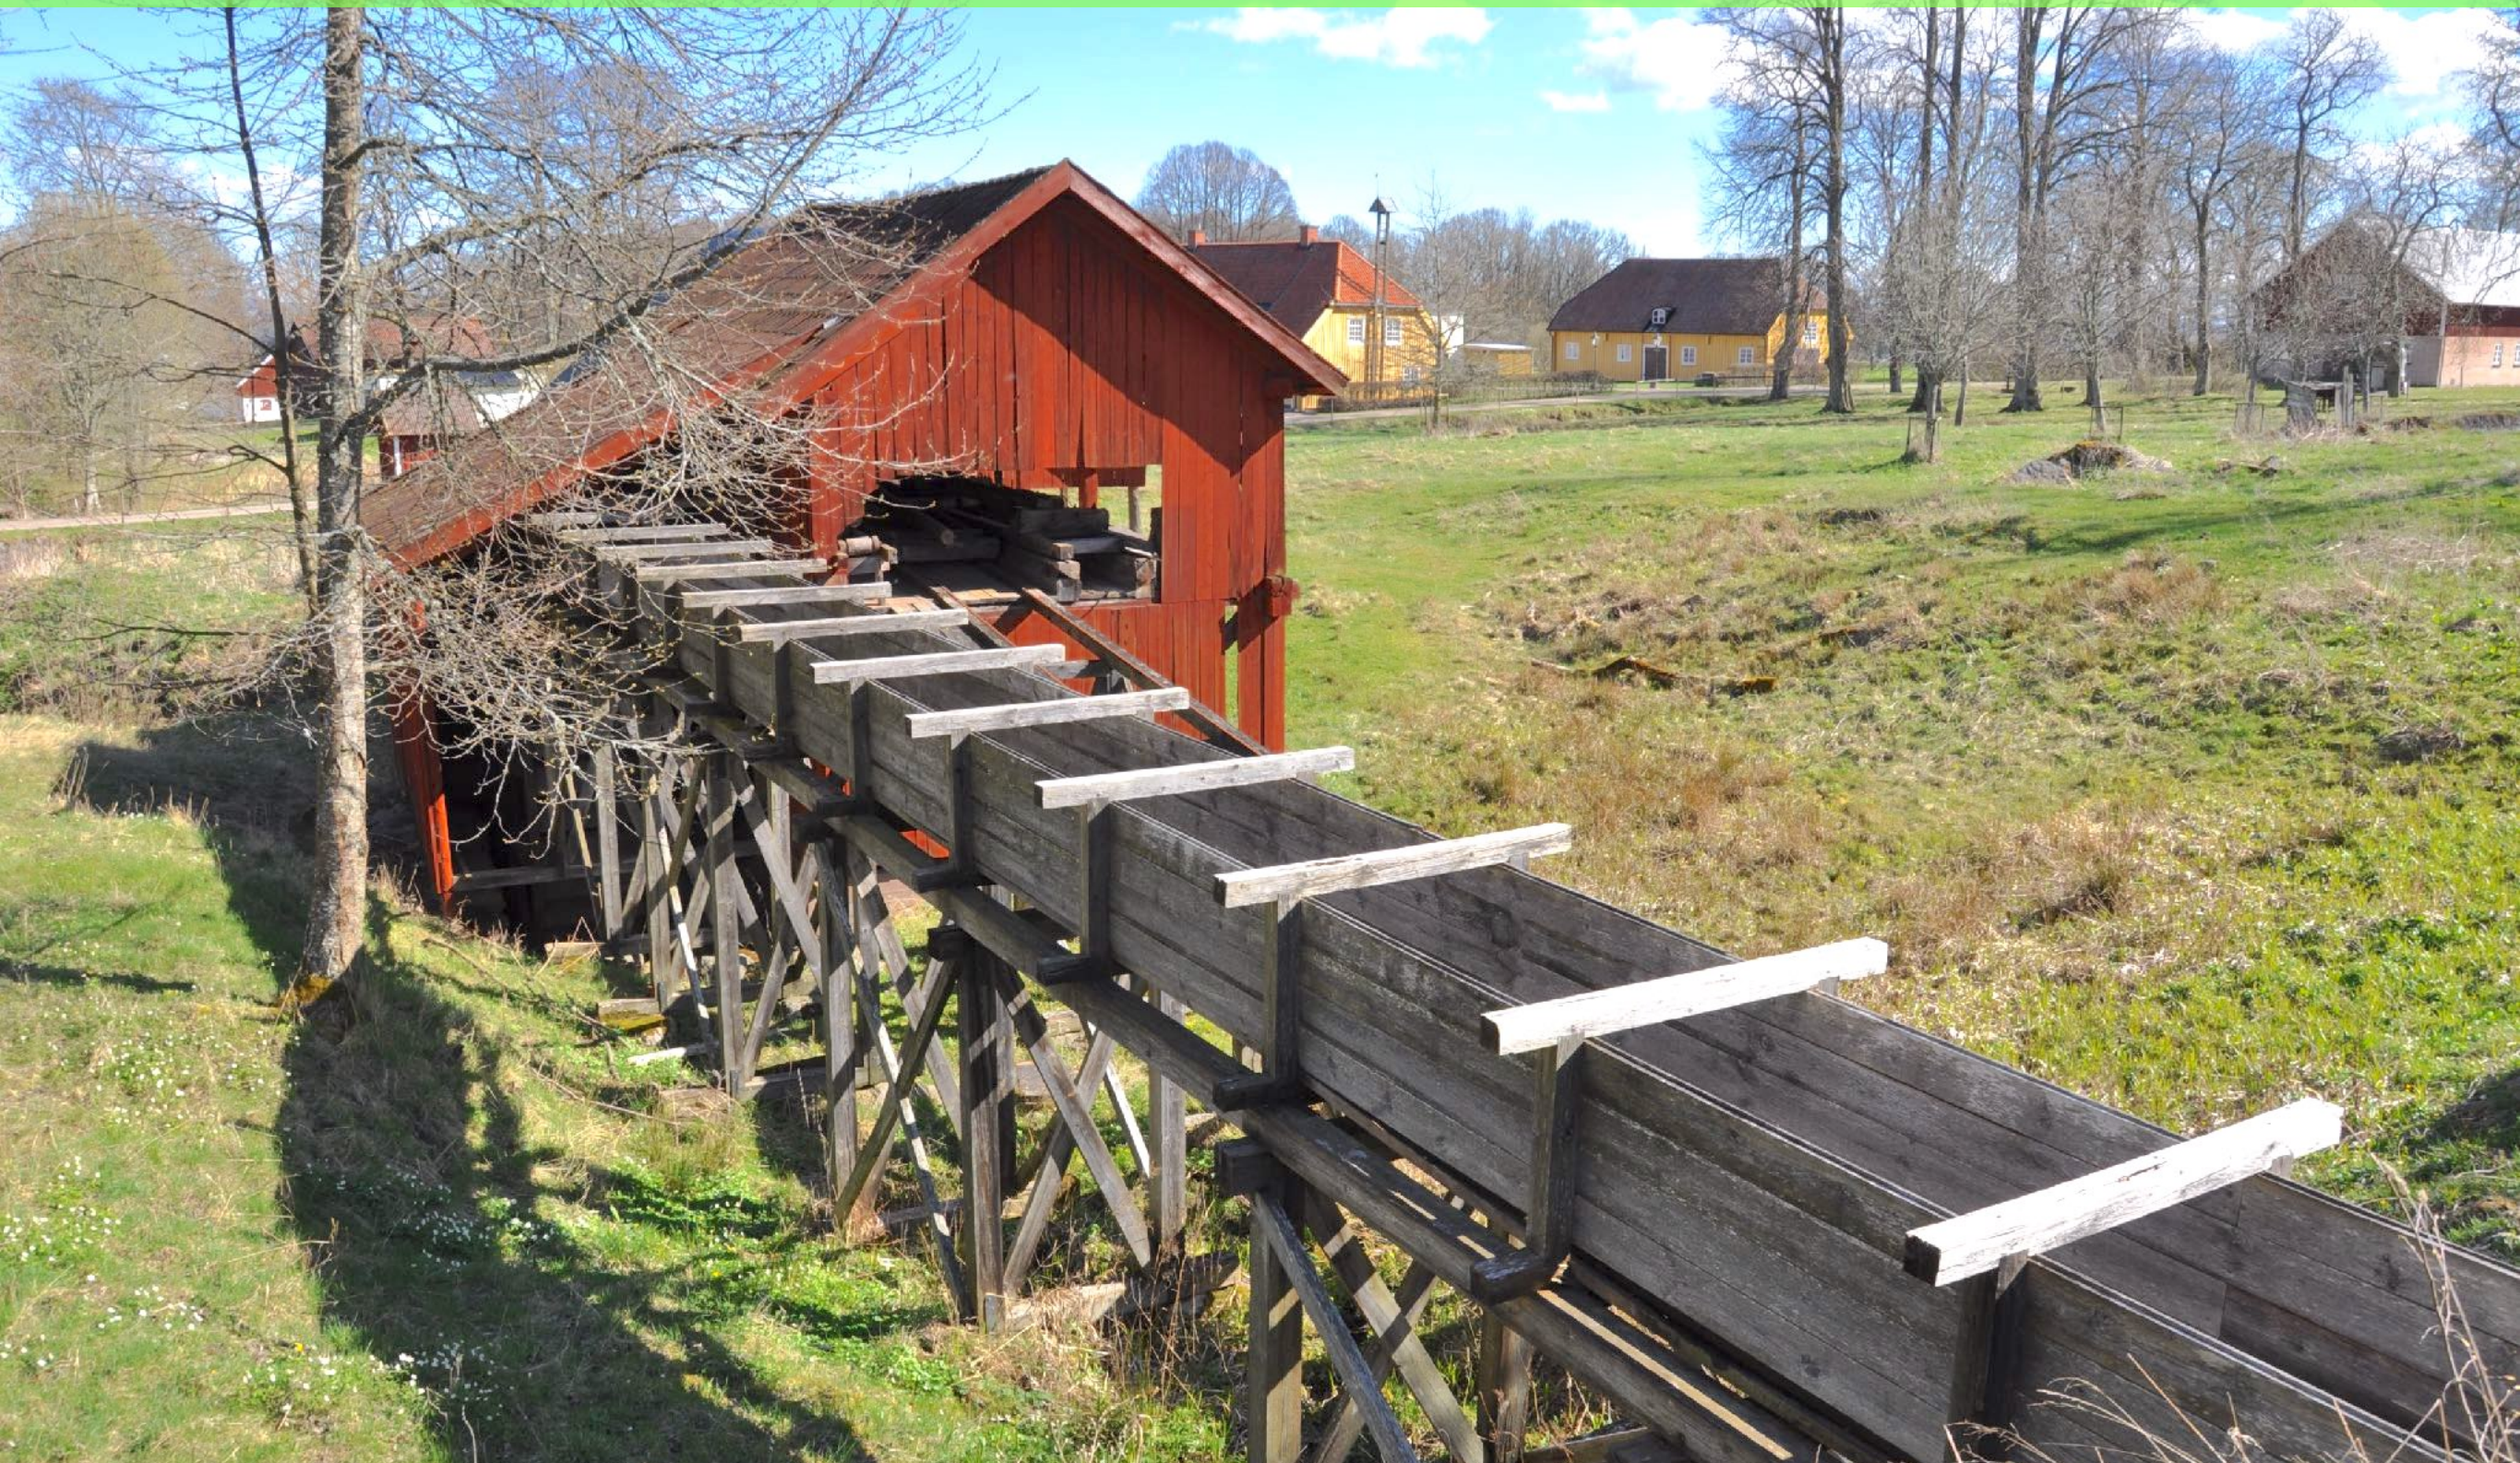
Ränna och uppfodringsramp samt stockupplaget byggdes nytt av Bygghyttan ibörjan av 2000-talet efter ritningar framtagna av Forsviks Industriminne. Dessa ritningar var ej en avbild den äldre ränna, då denna var borta för länge sedan. Ritningarna var nog mer en realistisk bild av ränna och ramp grundad på andra liknande anläggningar.

Virket som då användes var ej av lämplig kvalitet till detta och därför var allt helt förstört av röta och svamp 20 år senare.

Vi har använt oss av samma ritning med mindre modifieringar relaterade till tekniska mer lämpliga lösningar för att få rännan tät och ökad livslängd. Vi har även valt att lägga på en begagnad plåttäckning för att inte löv, regn och snö skall fresta på virket och därmed ge maximal livslängd på nybygget.

Vi har även sett till att intill stående träd har tagits ner och att korna i hagen inte får gå nära och få markens ytskickt i rörelse, vilket under åren hade lett till att syllarna på stativen var under mark.

Stockupplaget intill uppfodringsrampen var i det närmaste helt förintad och fick göras om helt. Ytlager skrapade bort med maskin och nytt fyllnadsmaterial har tillförts för att ge en ökad livslängd på marken intill hela konstruktionen.

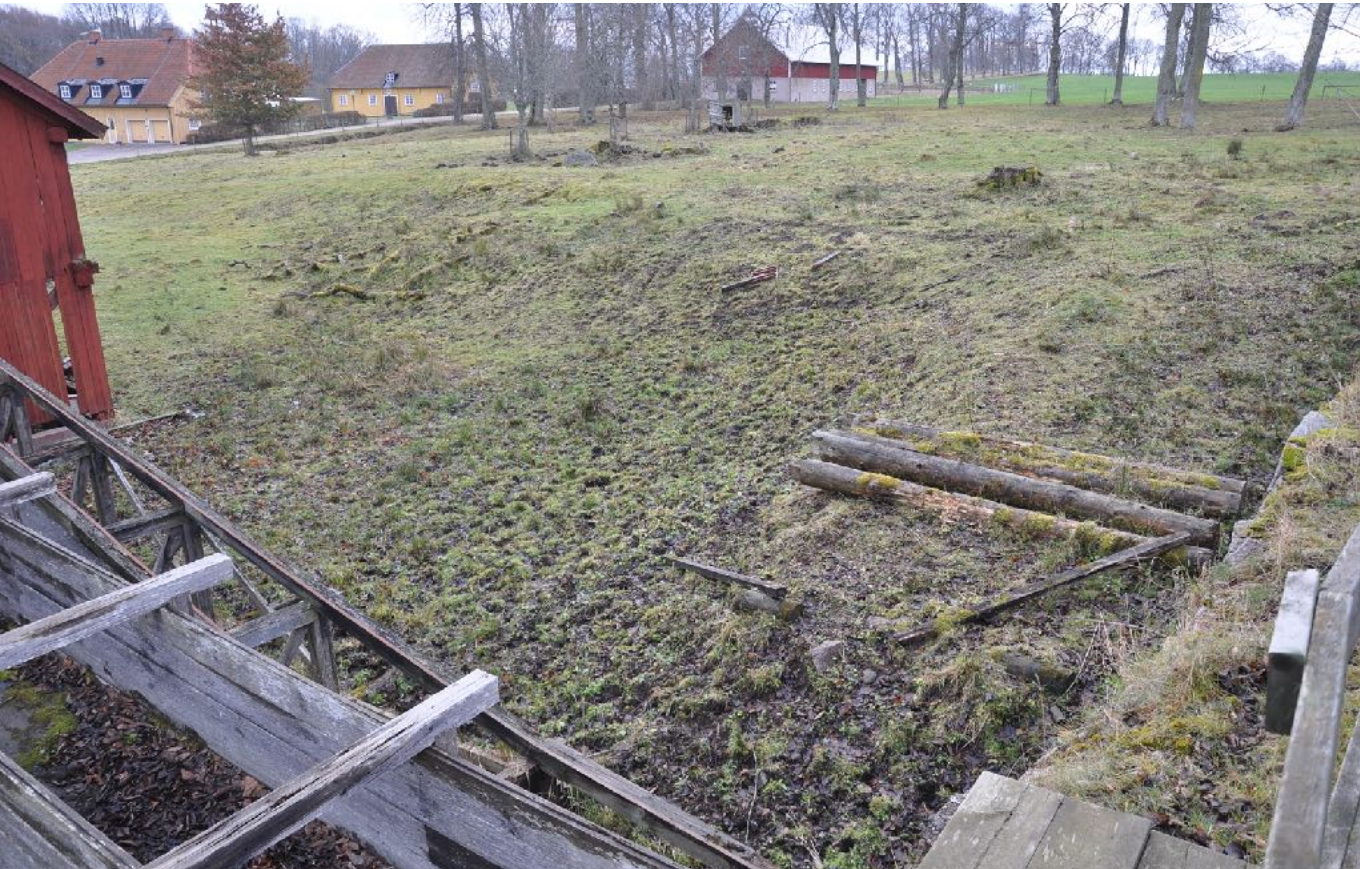
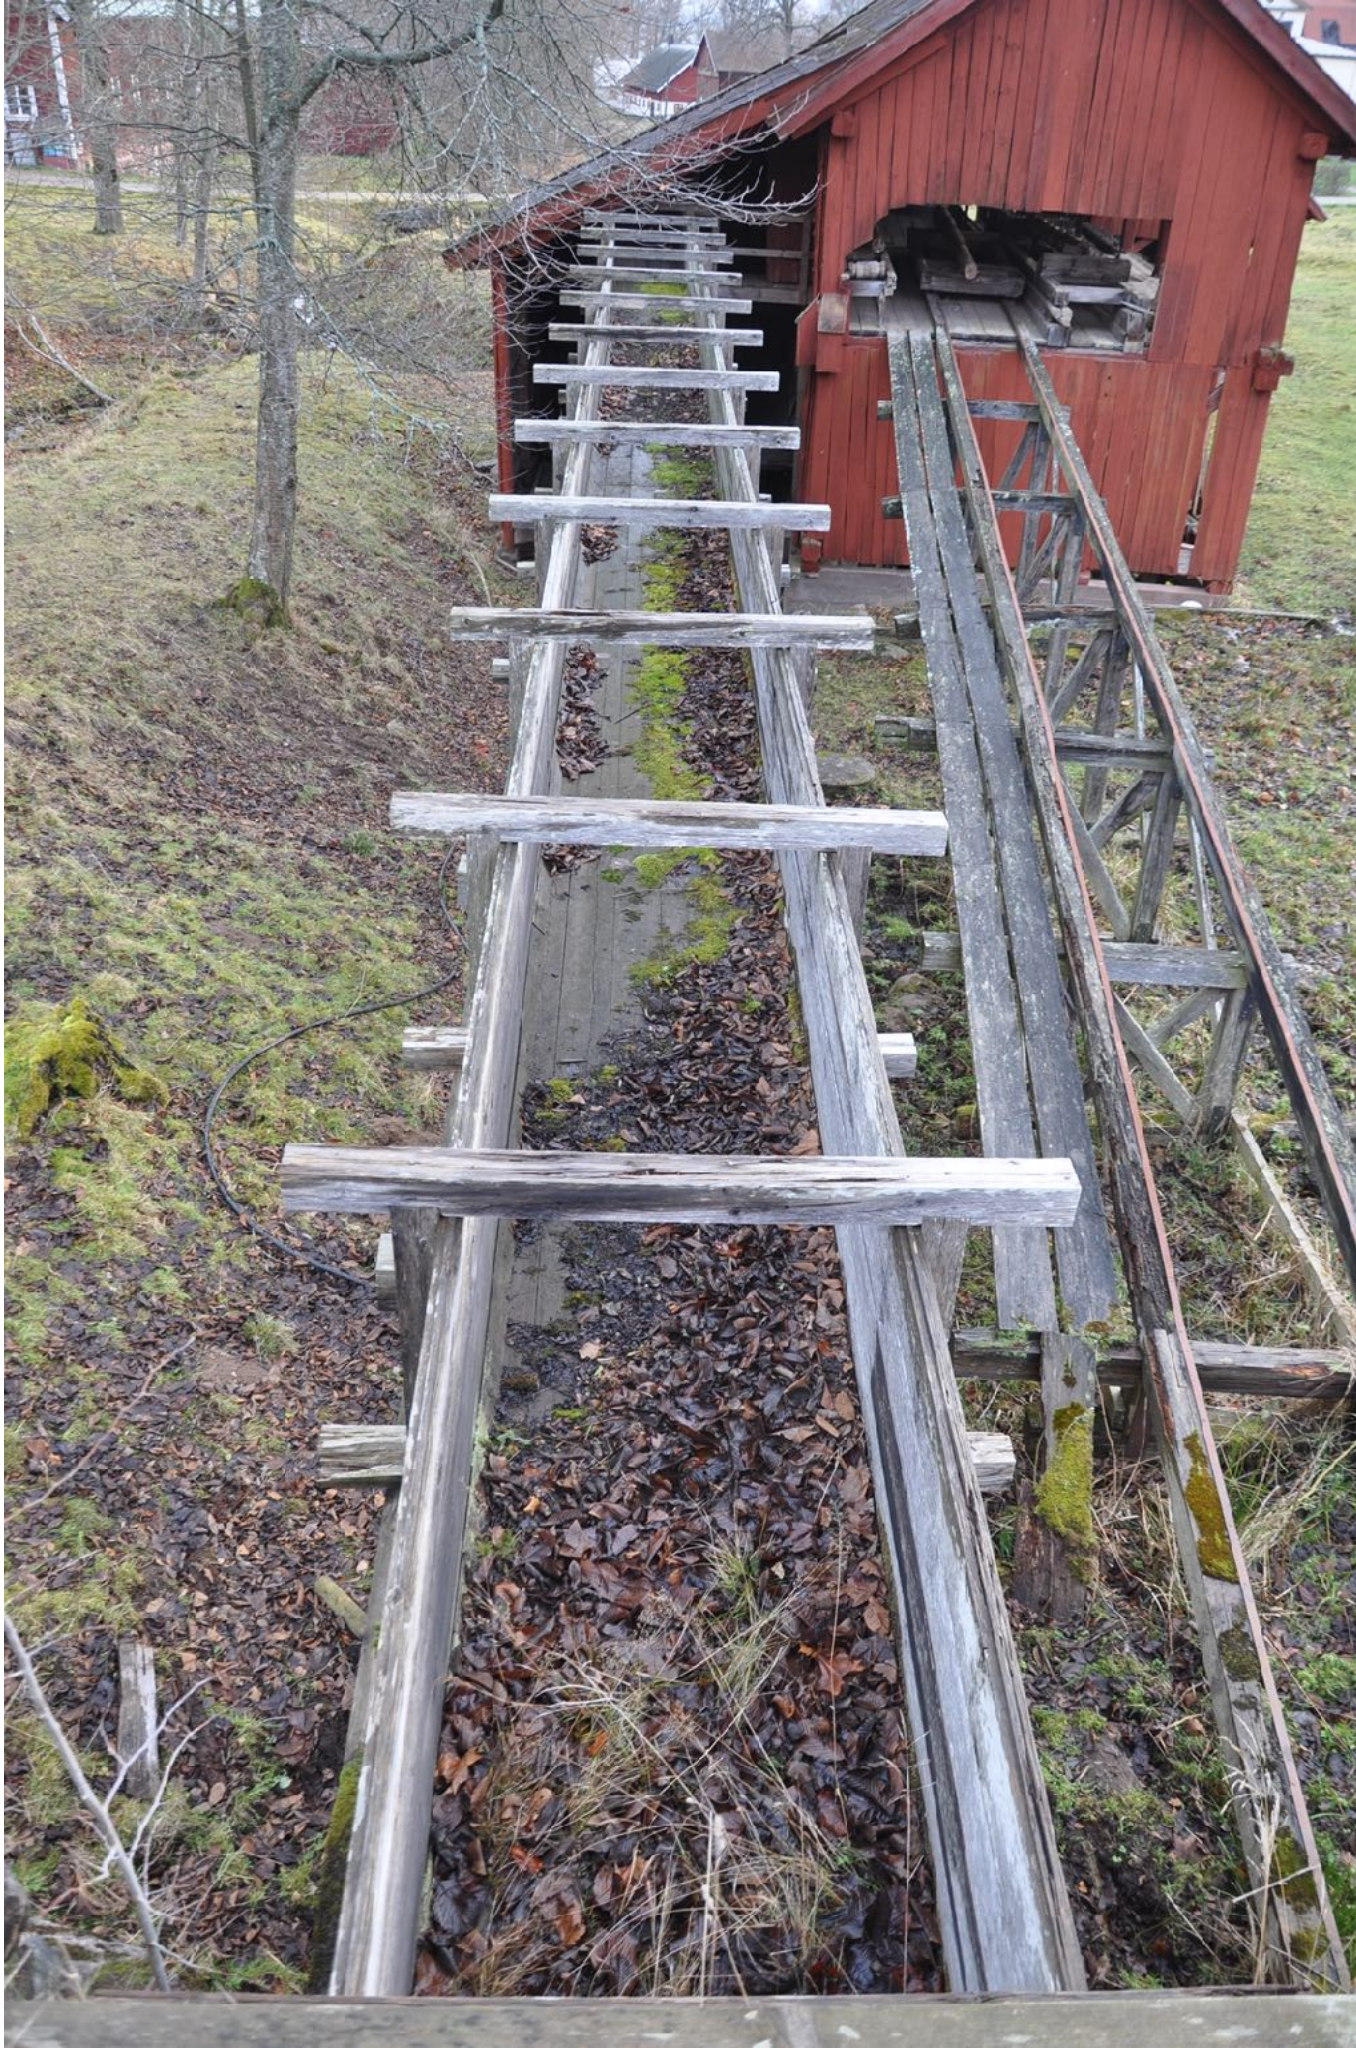
**Gamla ränna och rampen.** Före åtgärd och rivning. Inget mer än järnbeslag och delen av vattenrännan under taket över hjulet gick att återbruka.

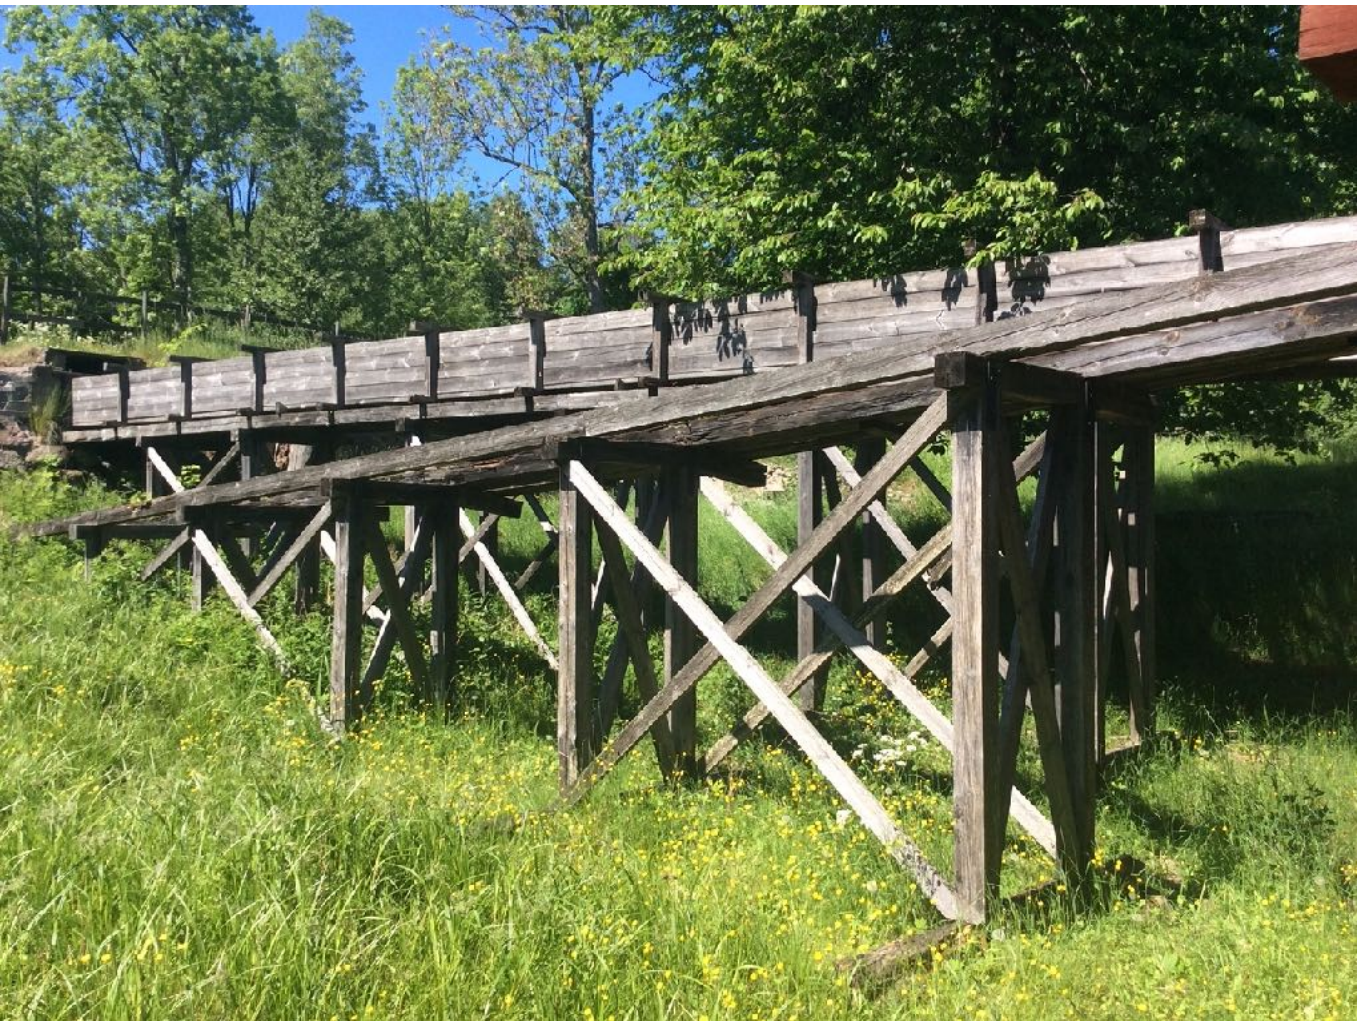
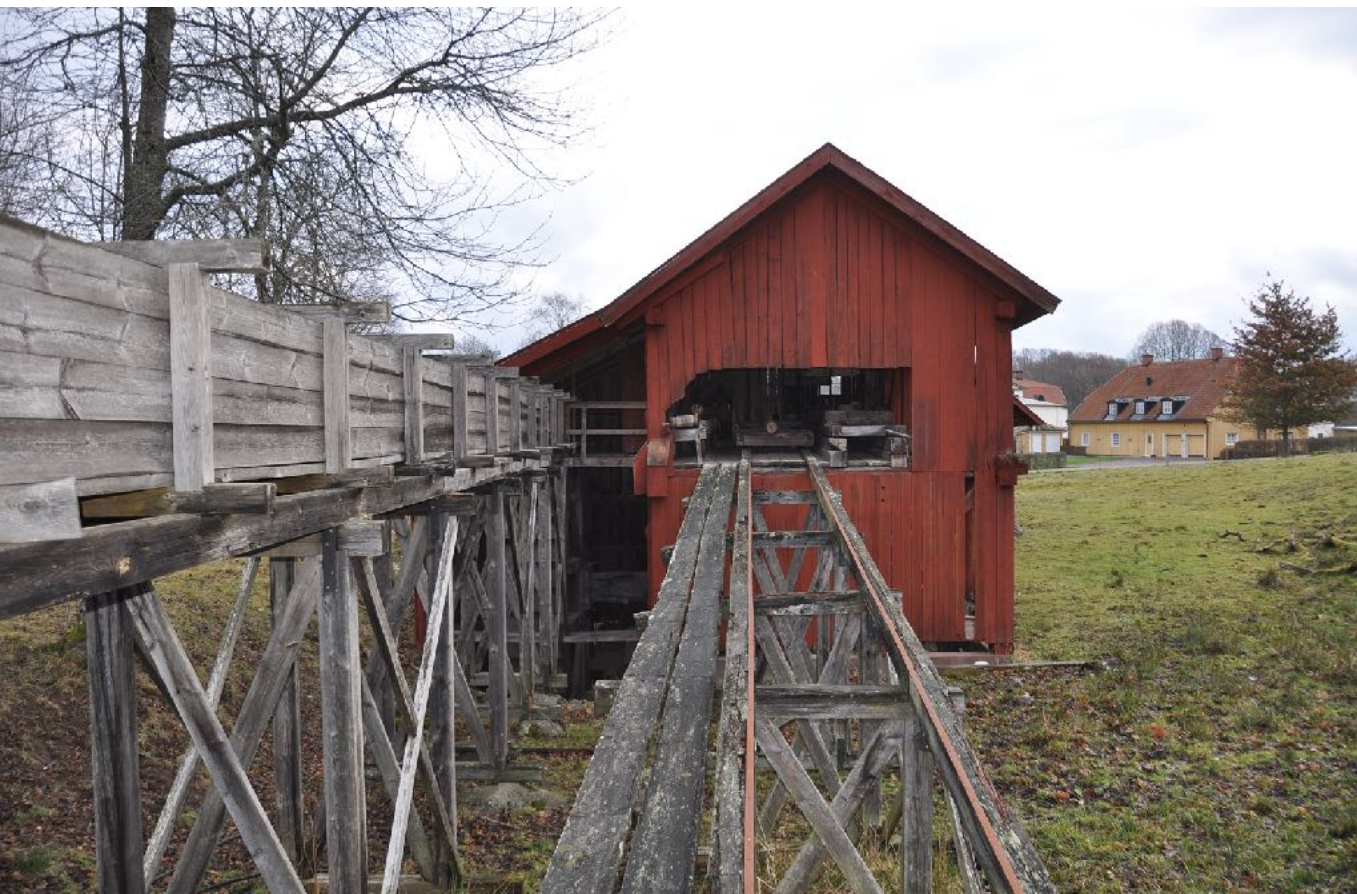
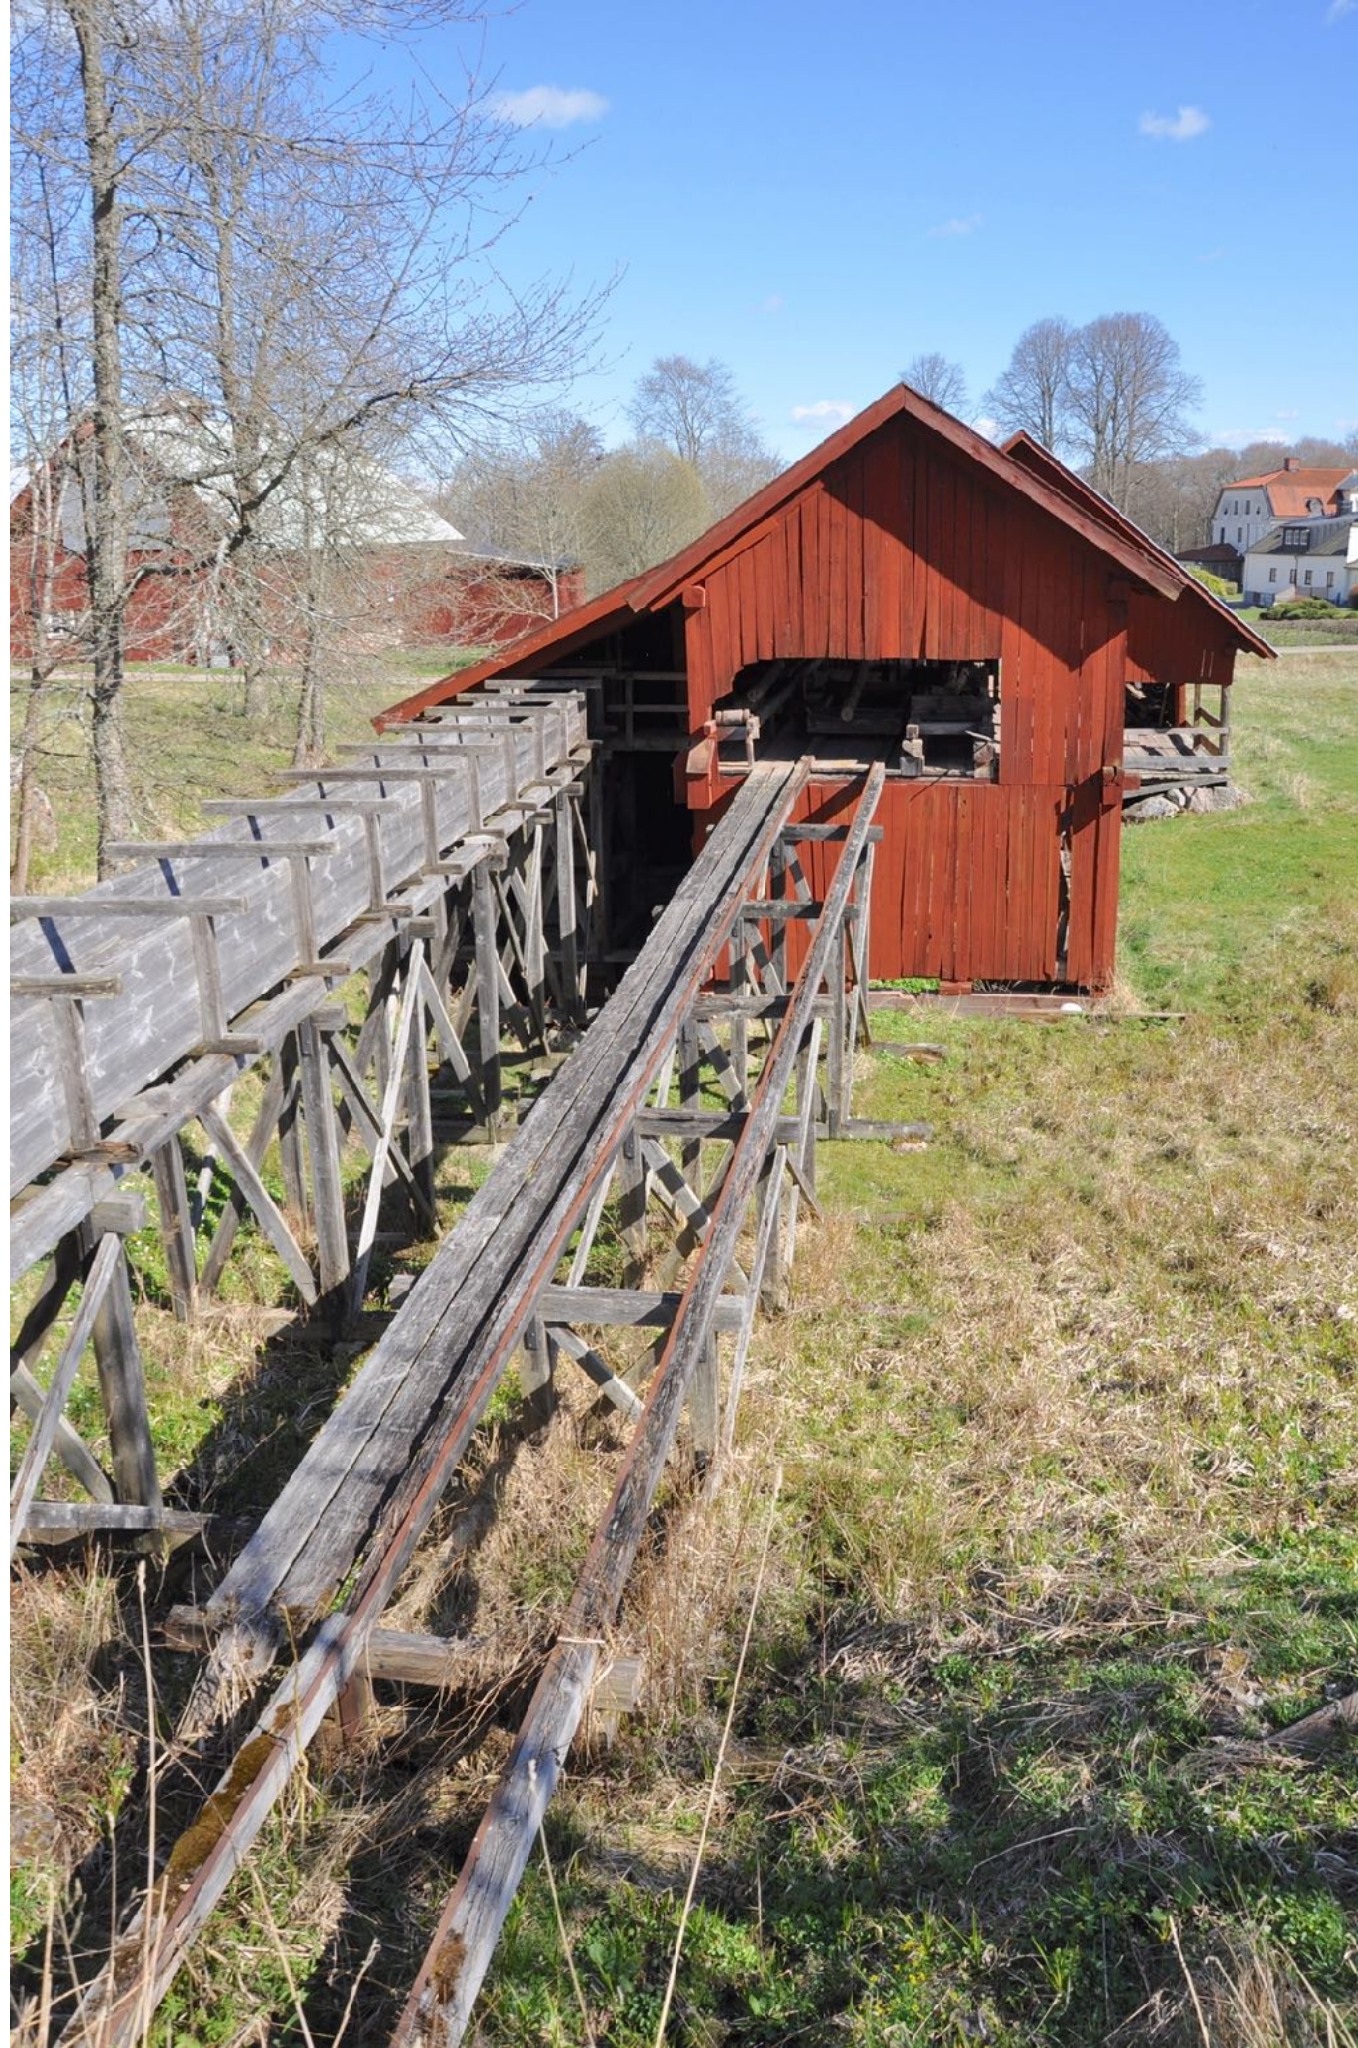
Rännan revs året innan i samband med att vattenhjulet demonterades. Virket var helt slut och endast få bitar kunde sparas. Grundstenarna grävdes fram och marken har sänkts till lämplig nivå med nytt grus intill.

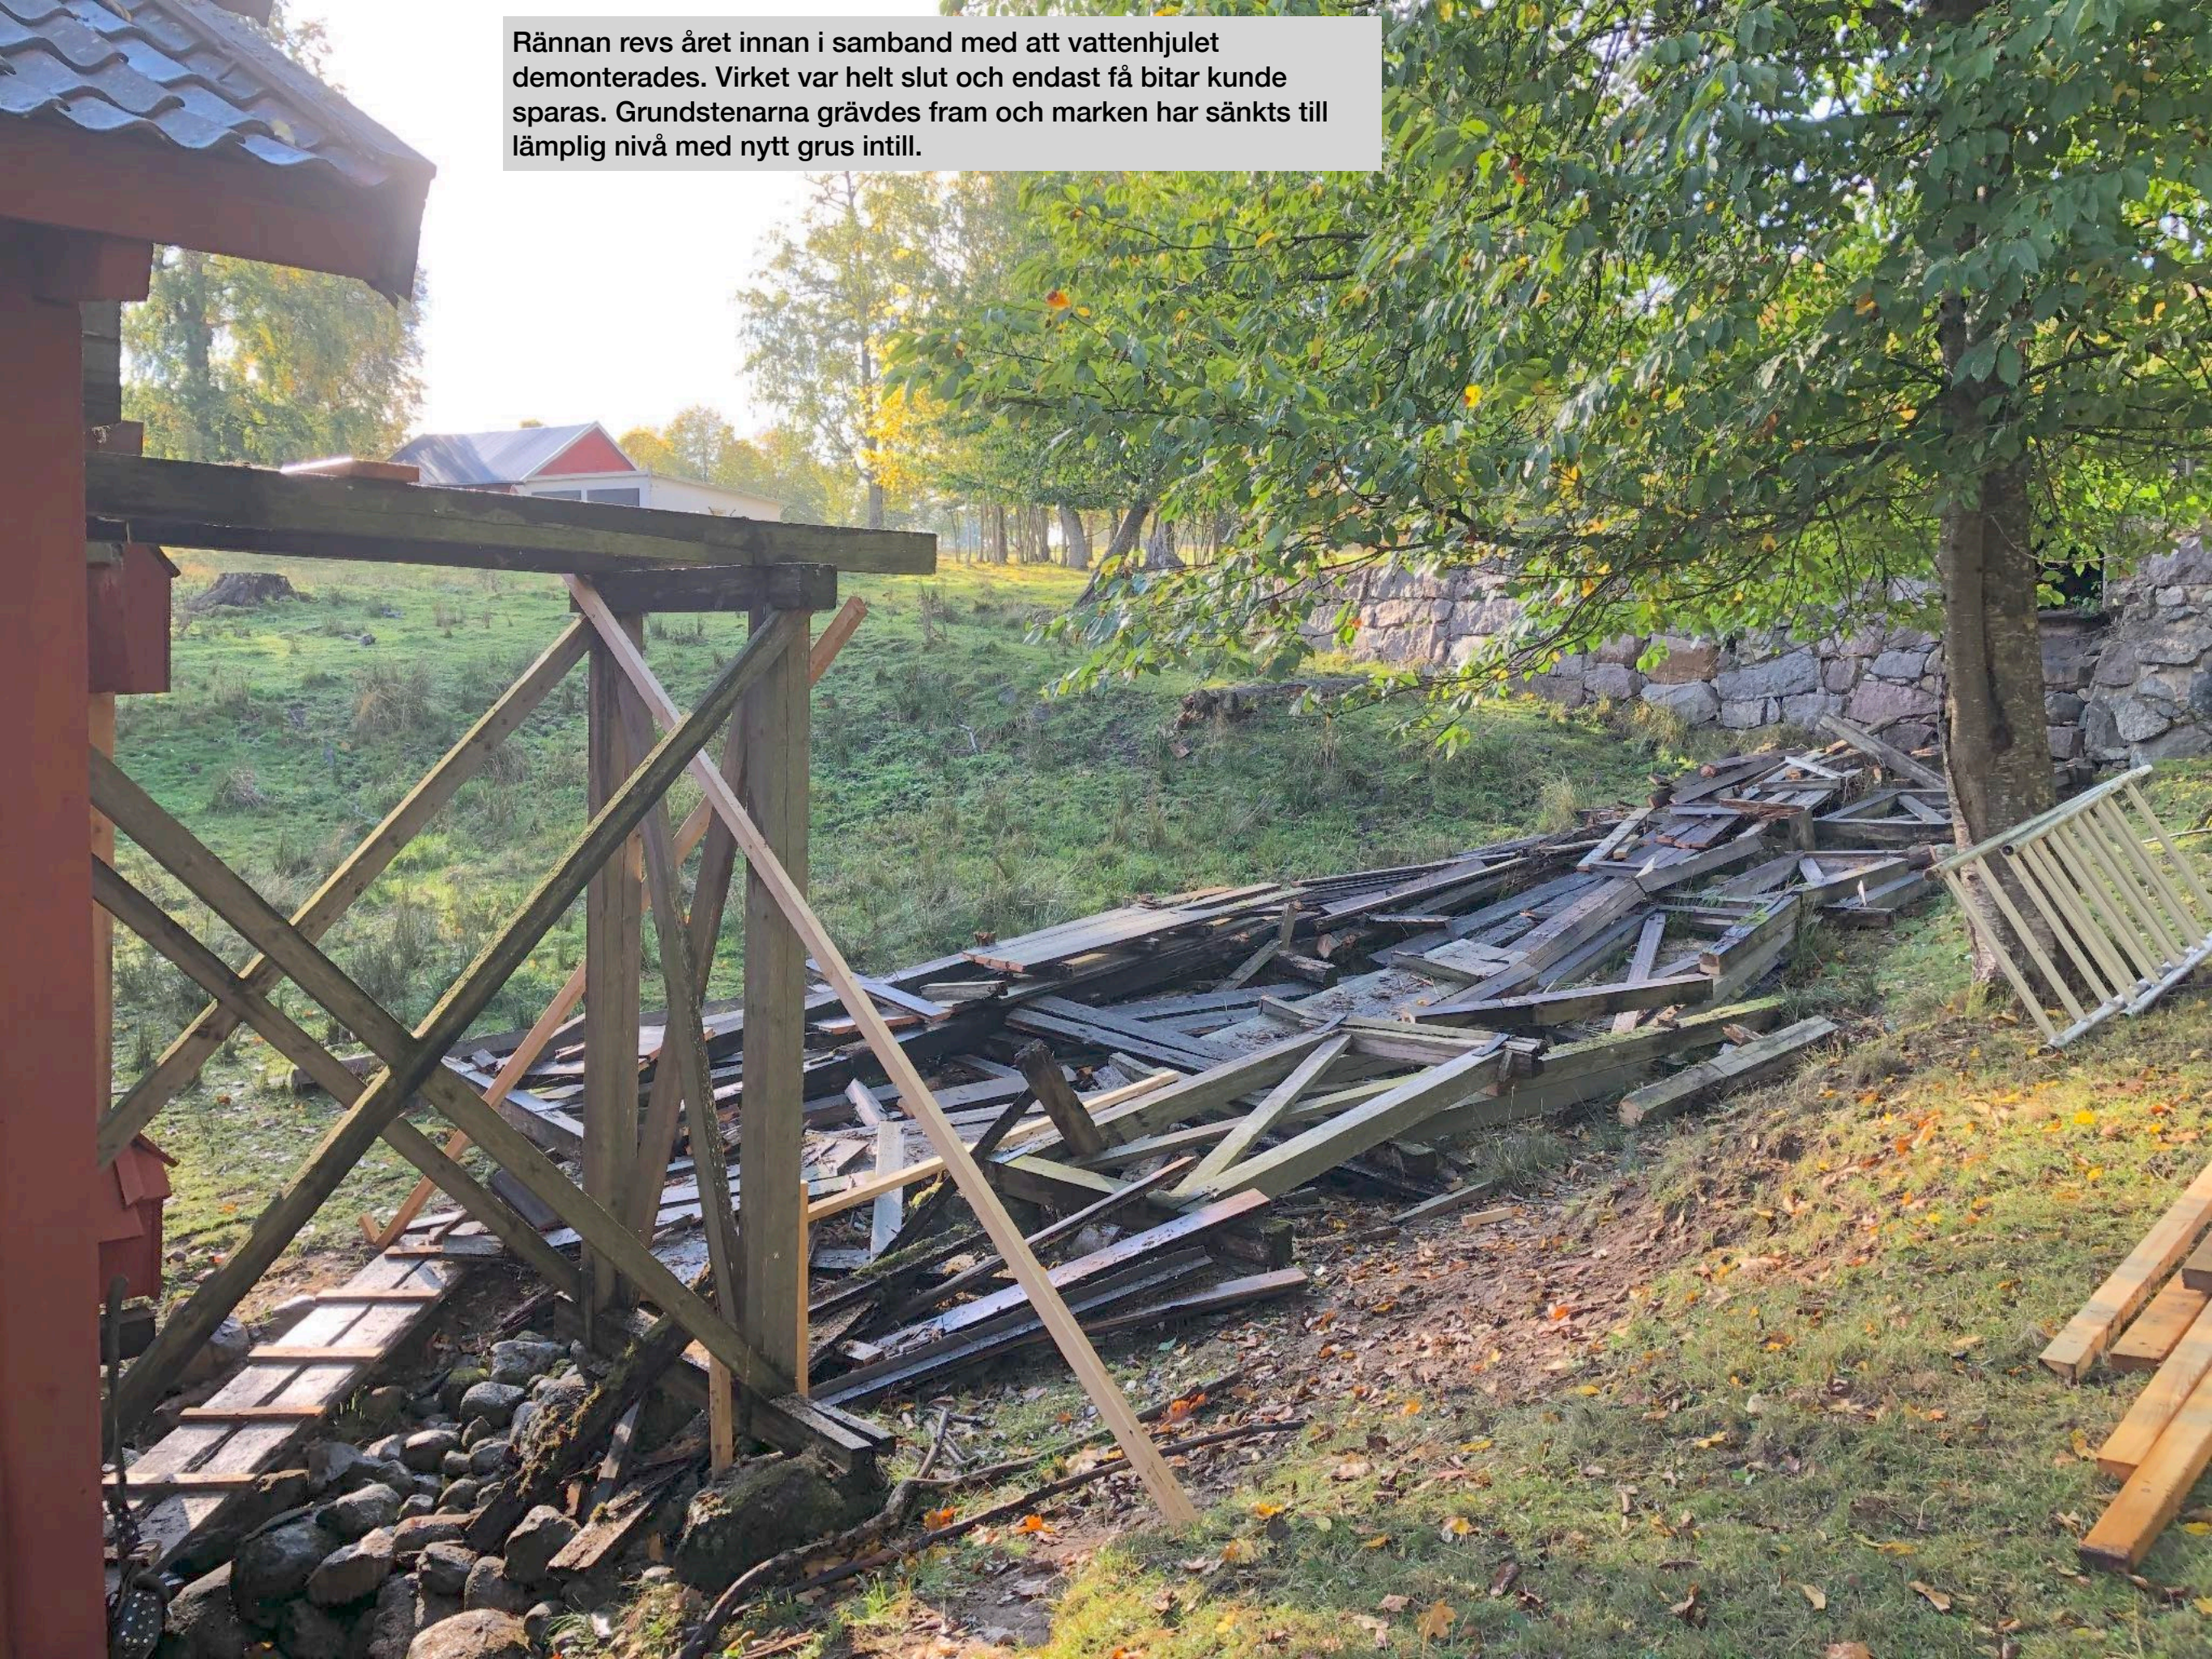
**Nya ränna och rampen.** Stativen och syllar är av Bergslagslärk från Naddebo såg, Fagersta. Virke till vattenrännan är kärnvirke från Värmland, Rinn såg, vilket har hyvlats till vattenspont av Naddebo såg. Vattensponten är framtagen efter ritning från Forsviks Såg som tillverkade detta förr i tiden. Begagnad sinusplåt från Forsviks skjutbana ligger nu över rännan som väder och löv-skydd.

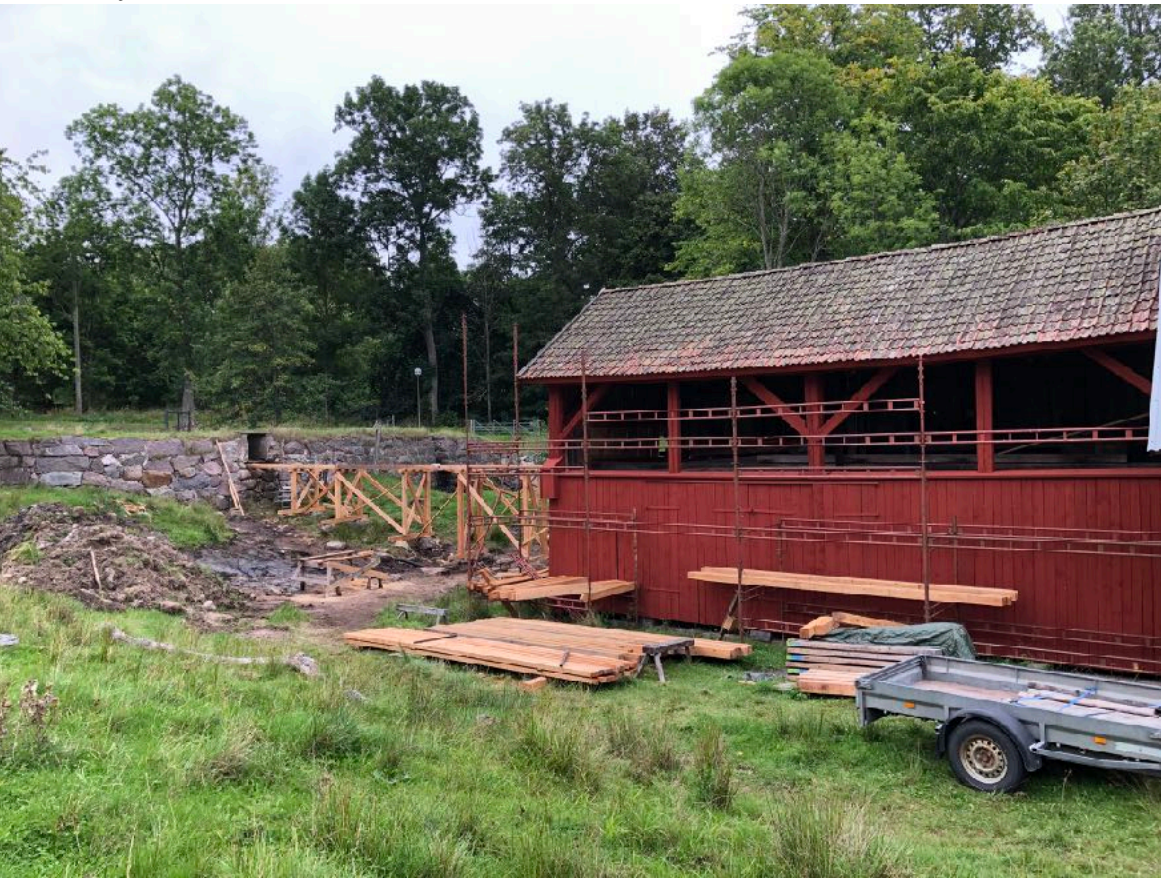
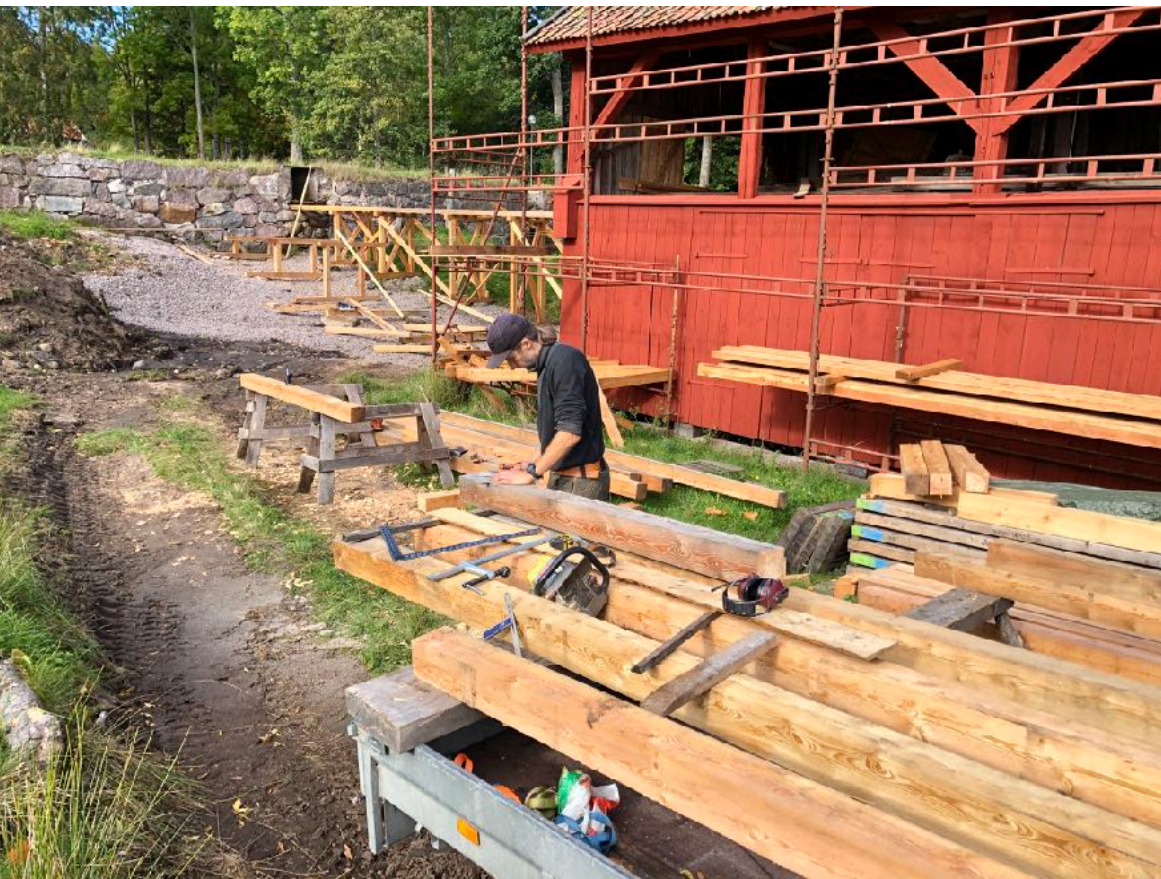
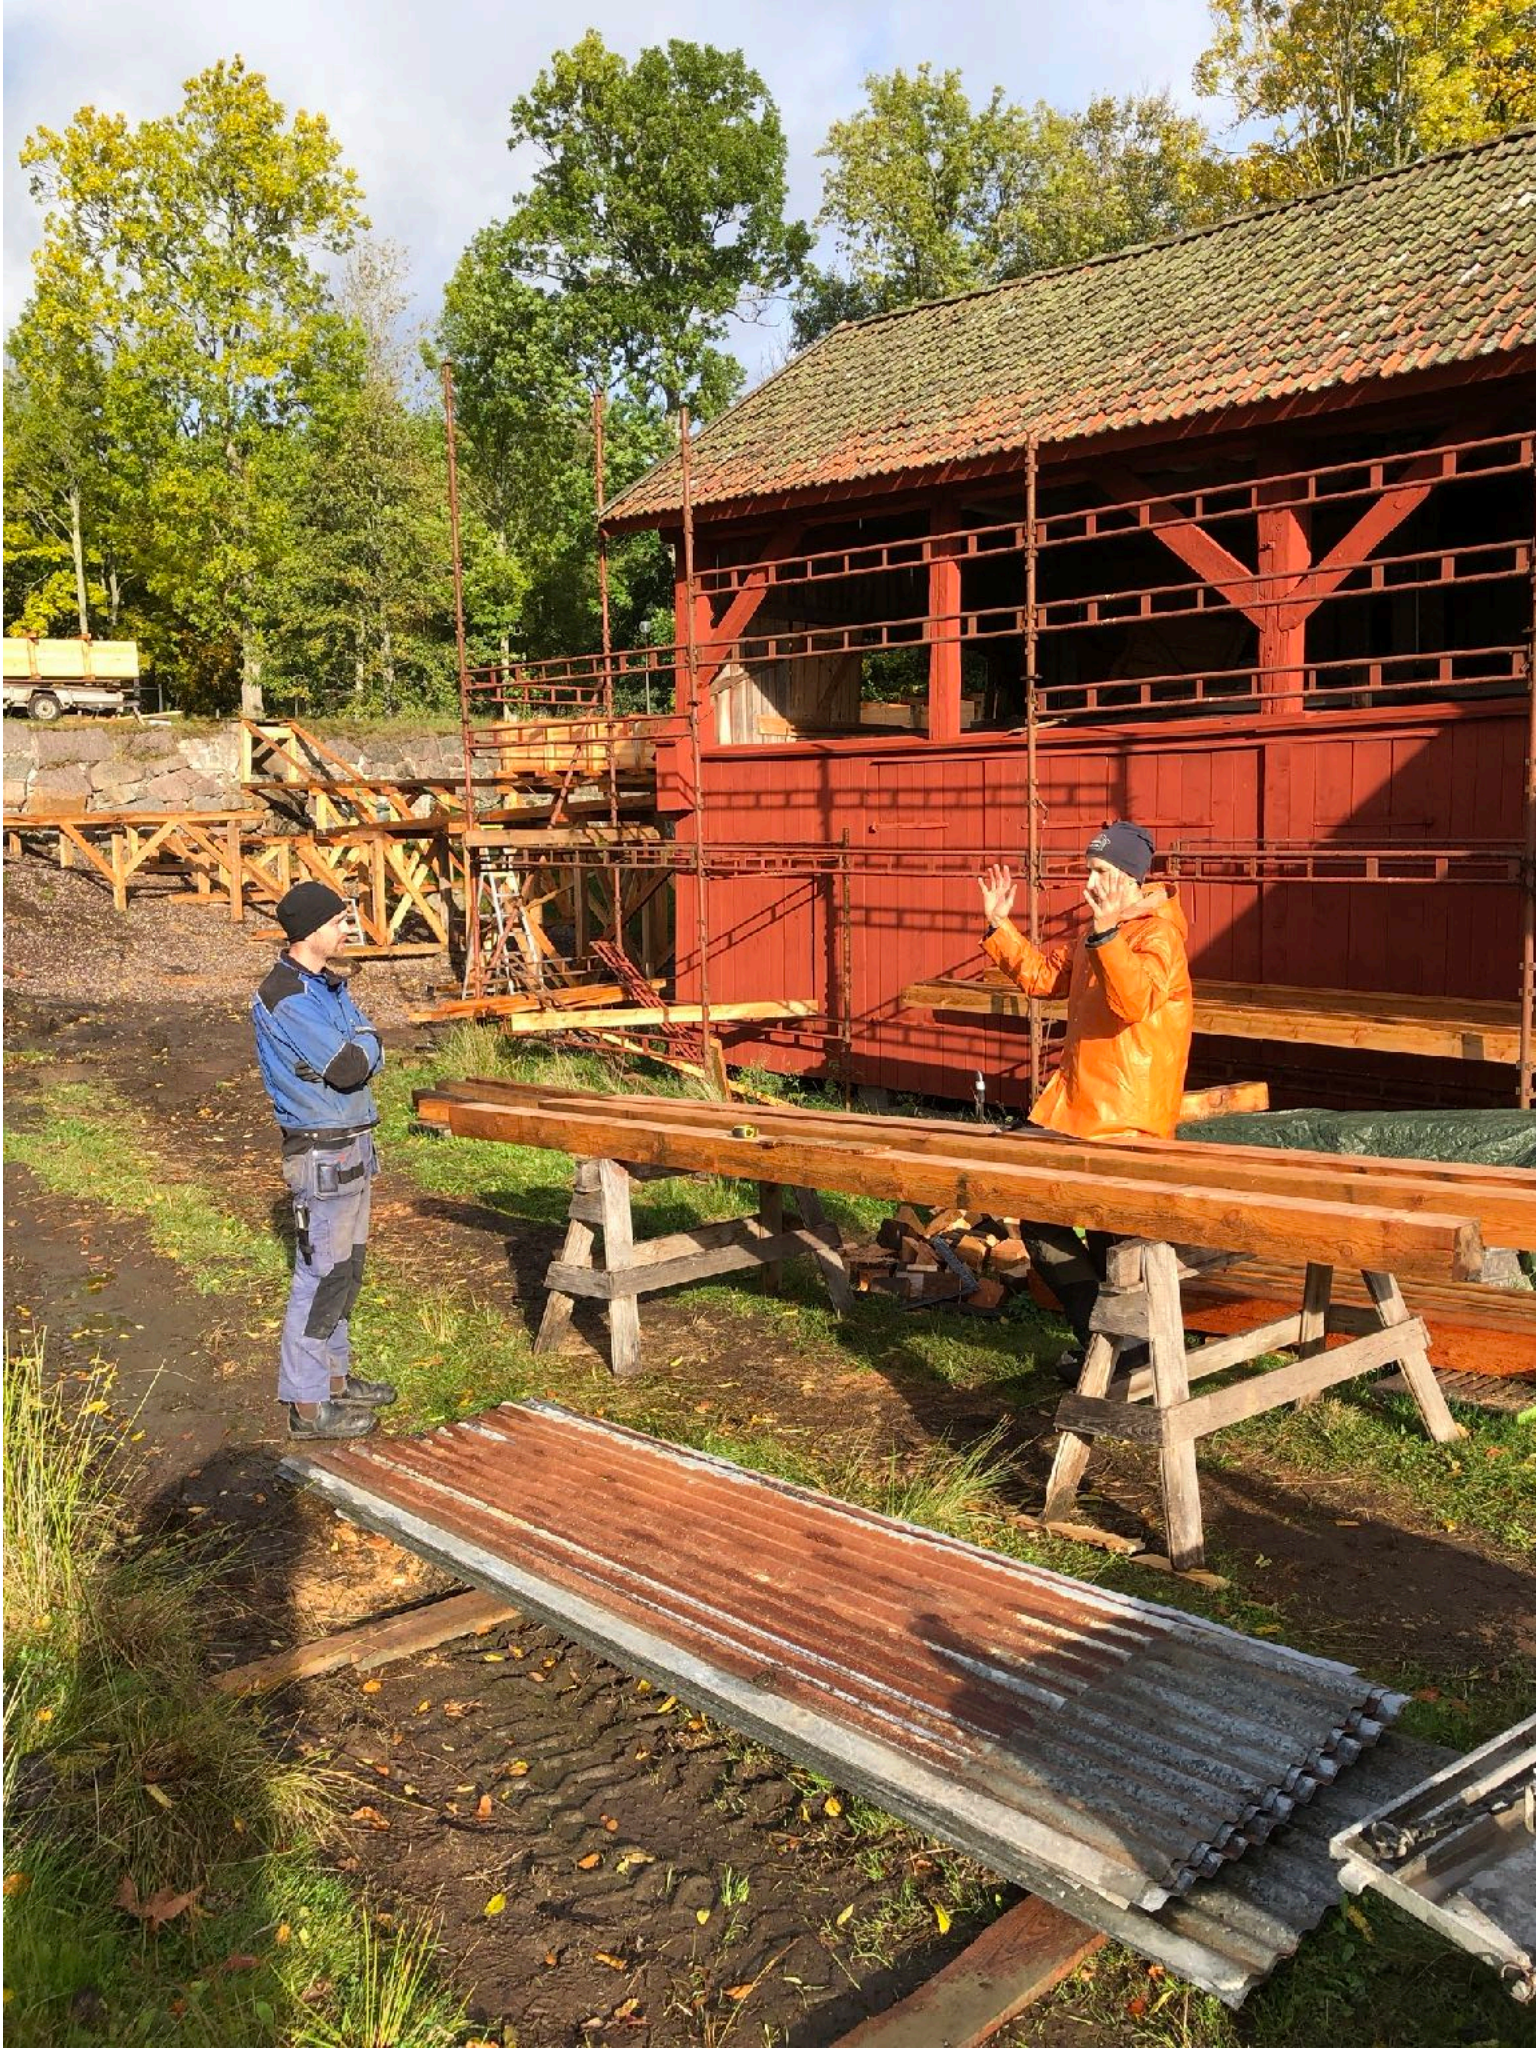
Rännan rtillverkades av Oskar i Habo och kördes i sektioner till Ekhammar. Där lyftes sektionen av och drogs ut med vinsch på de nya bärlinorna till vattenrännan.

Här rampens stativ under uppbyggnad.
