# PM Ekhammars vattenränna och ramp

*Av Mattias Hallgren, Traditionsbärarna 17 dec 2022*

**Gamla ränna och rampen**

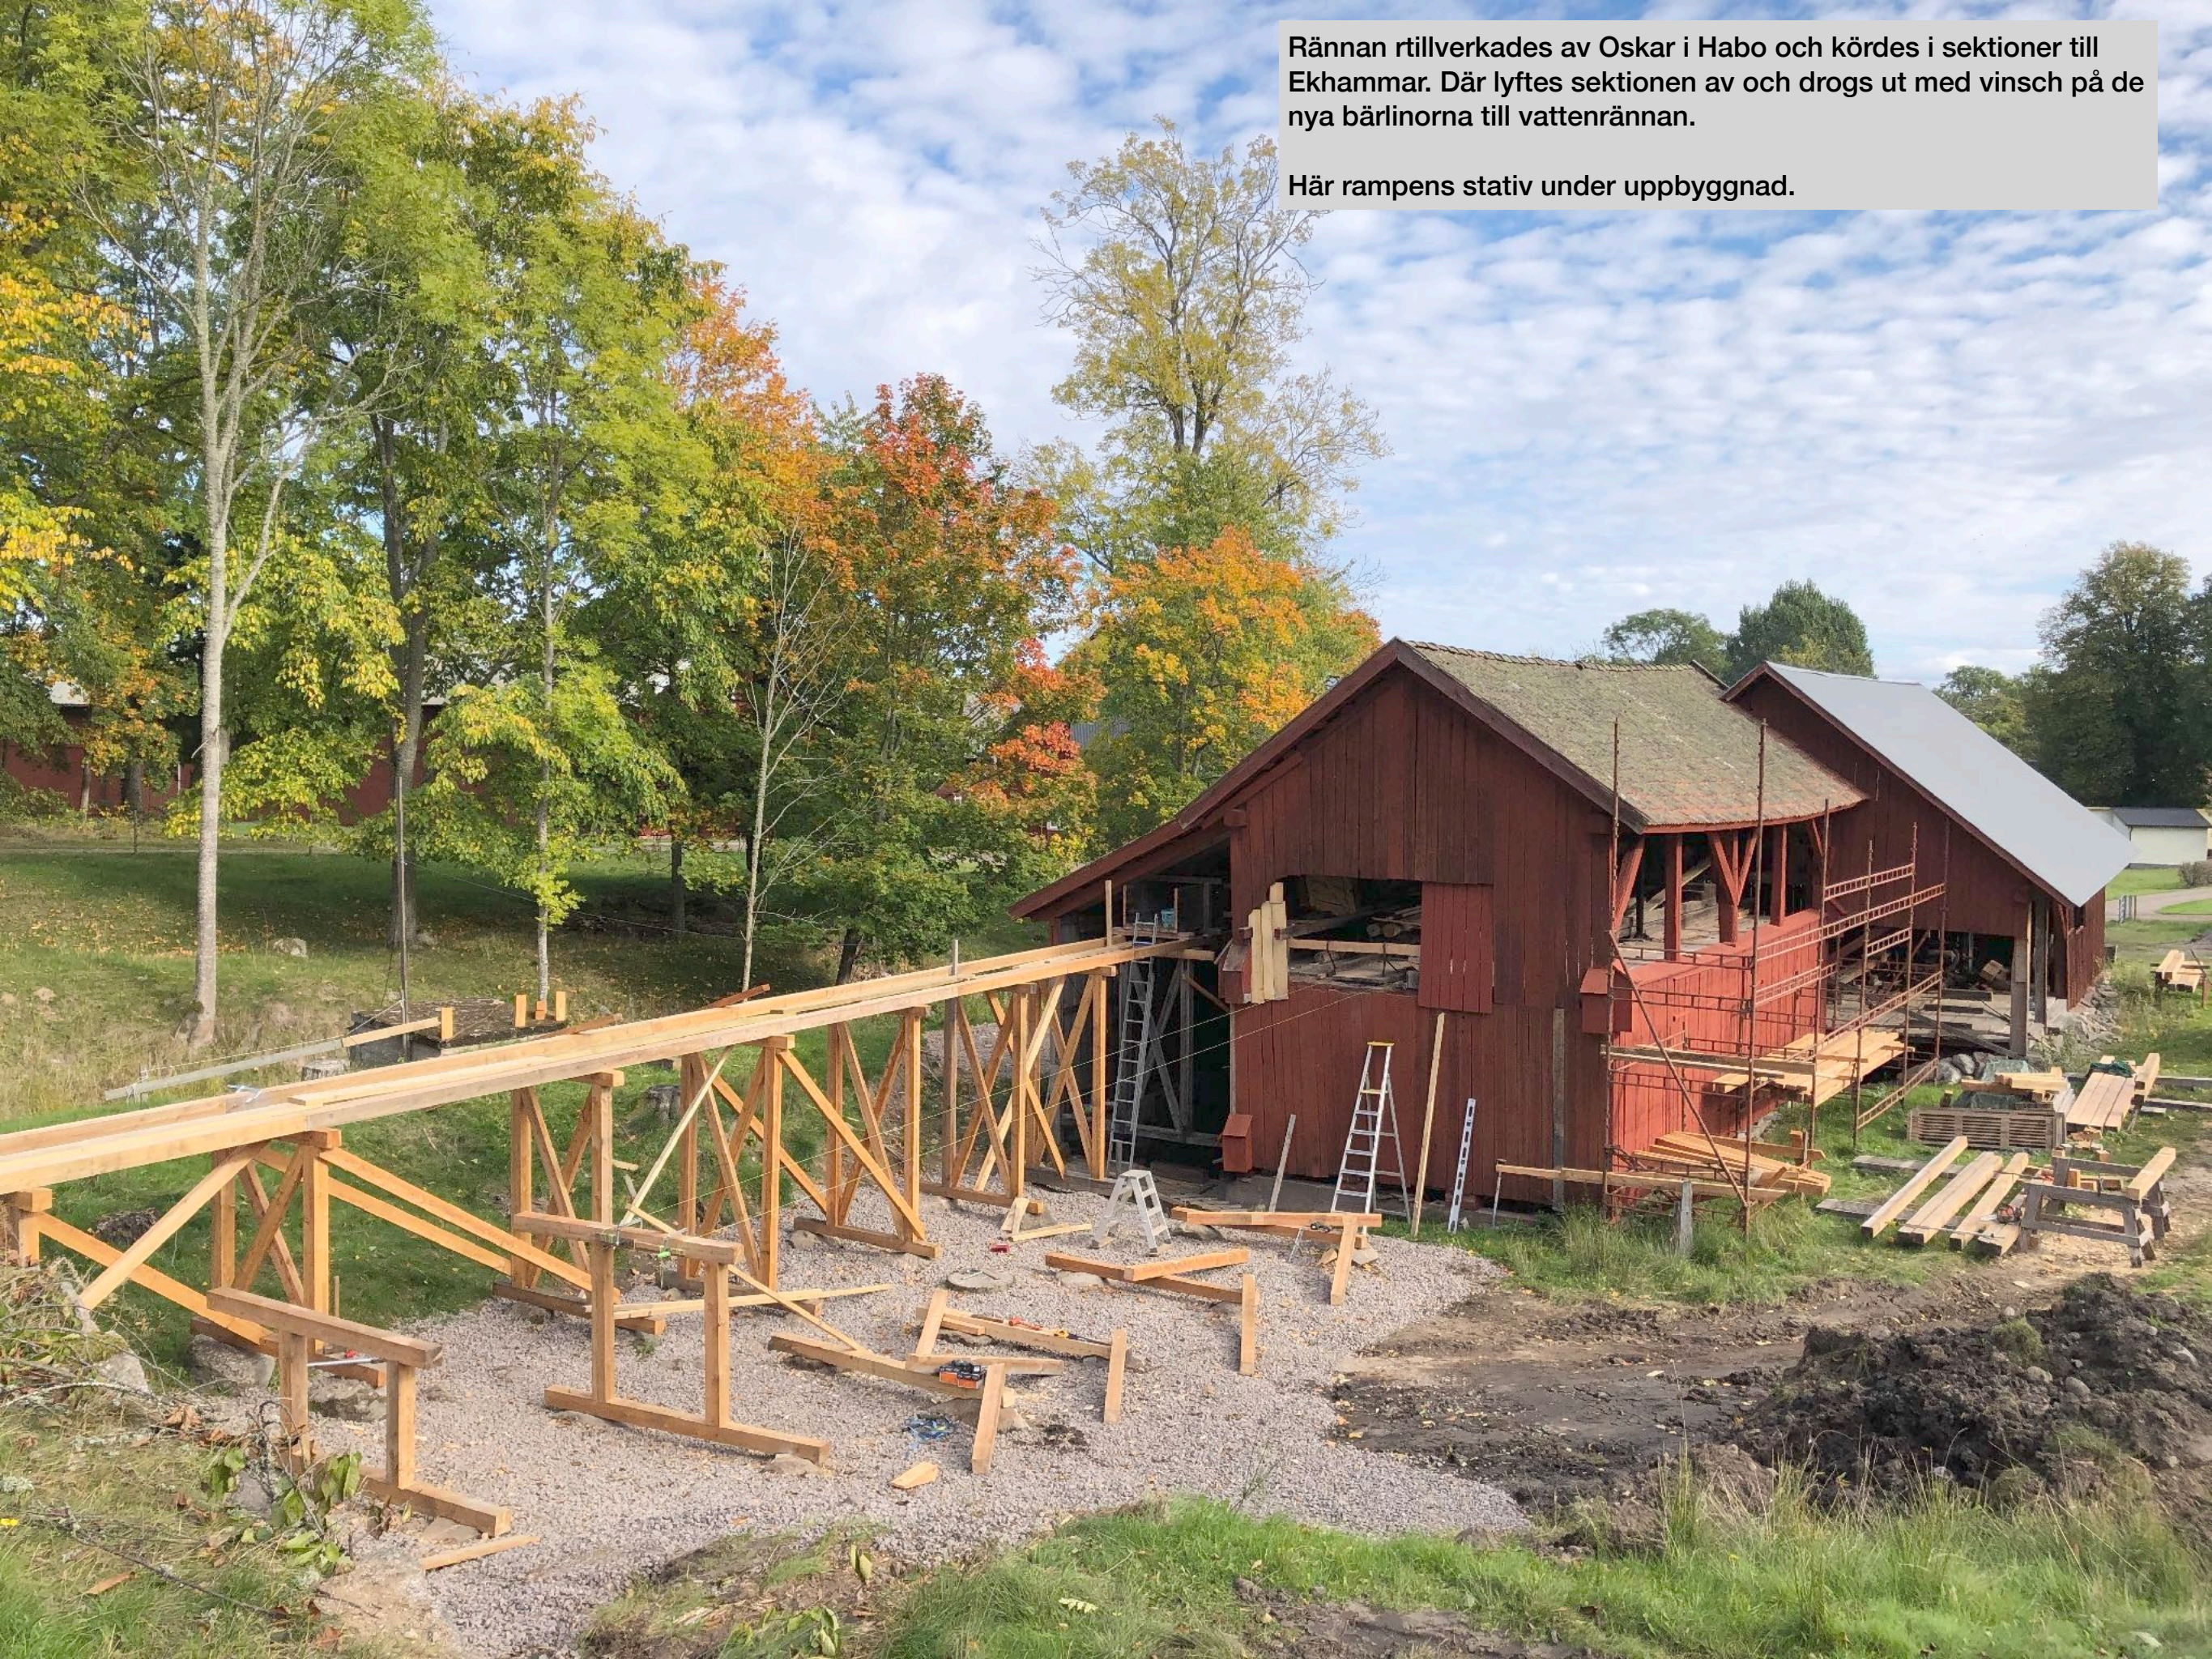
Sektion av vattenränna påväg att lastas av och dras in över vattenhjulet på bärlinorna. Ett bra sätt att få till rännan i delar.

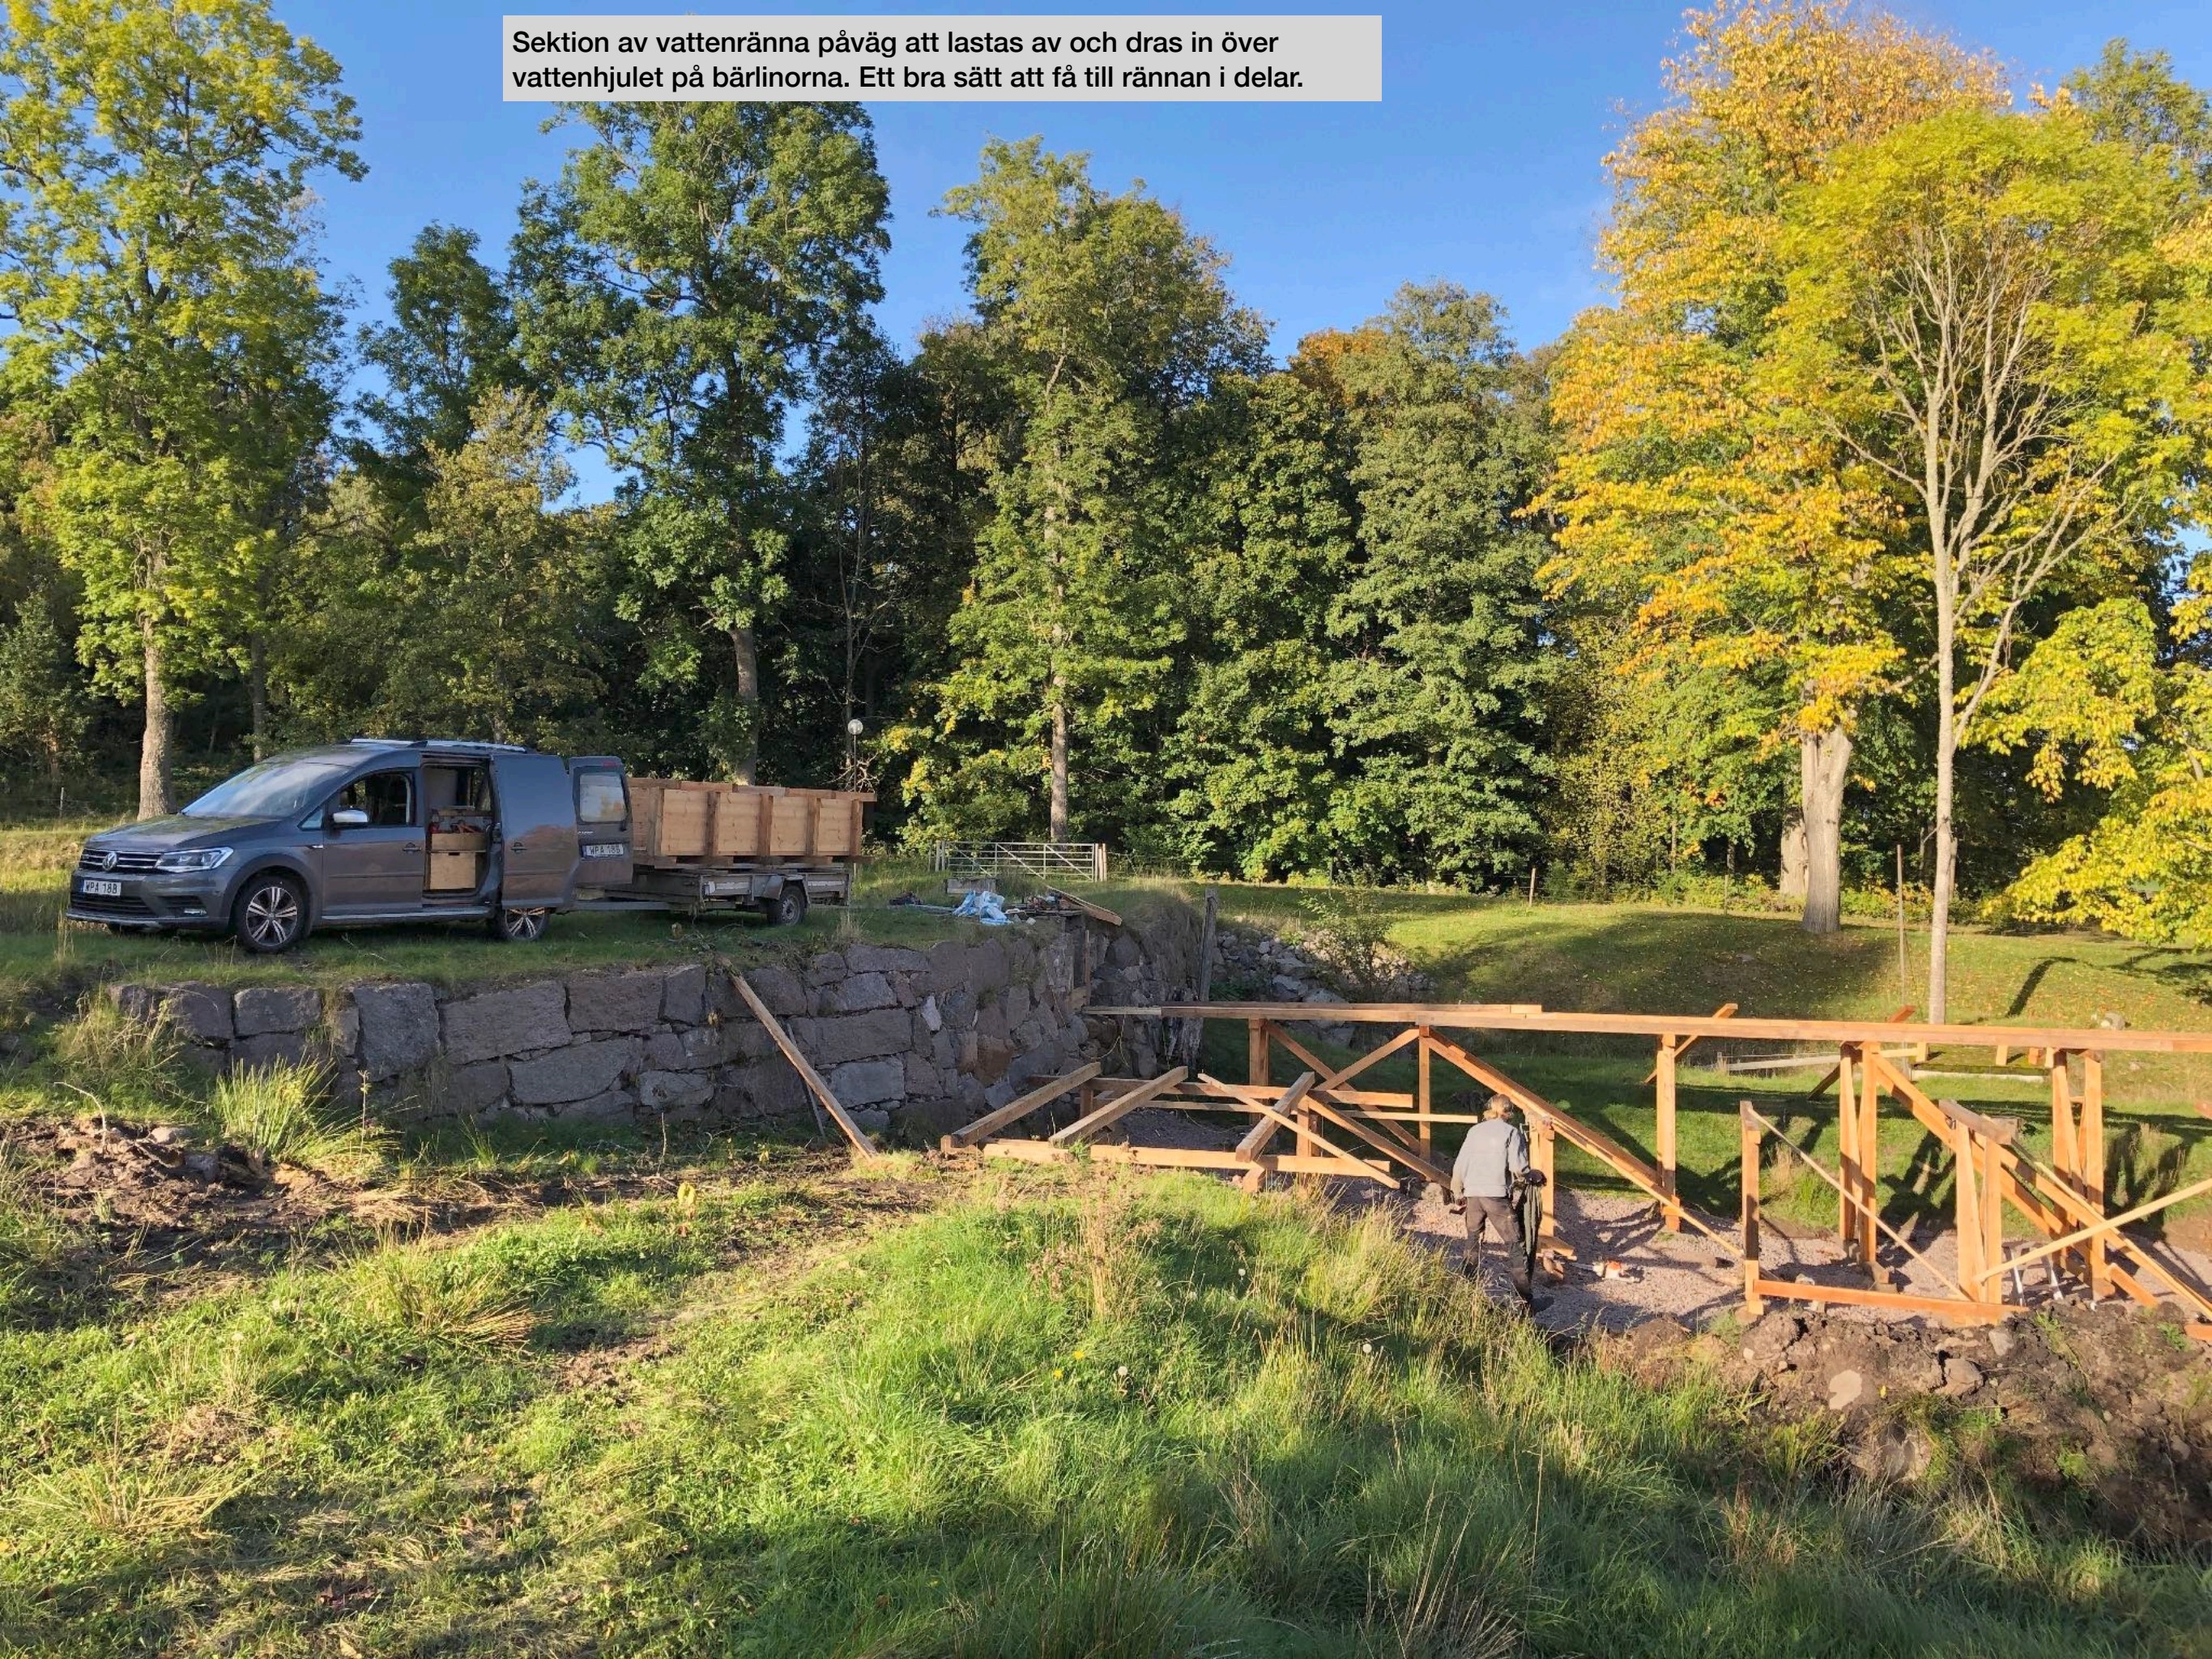
Stockupplagets tillkomst. Vi valde att göra det lite större upp mot backen så att fler stockar skulle kunna lastas av där. Upplaget har anpassats till rampens och stockvagnens höjd för bästa funktion.

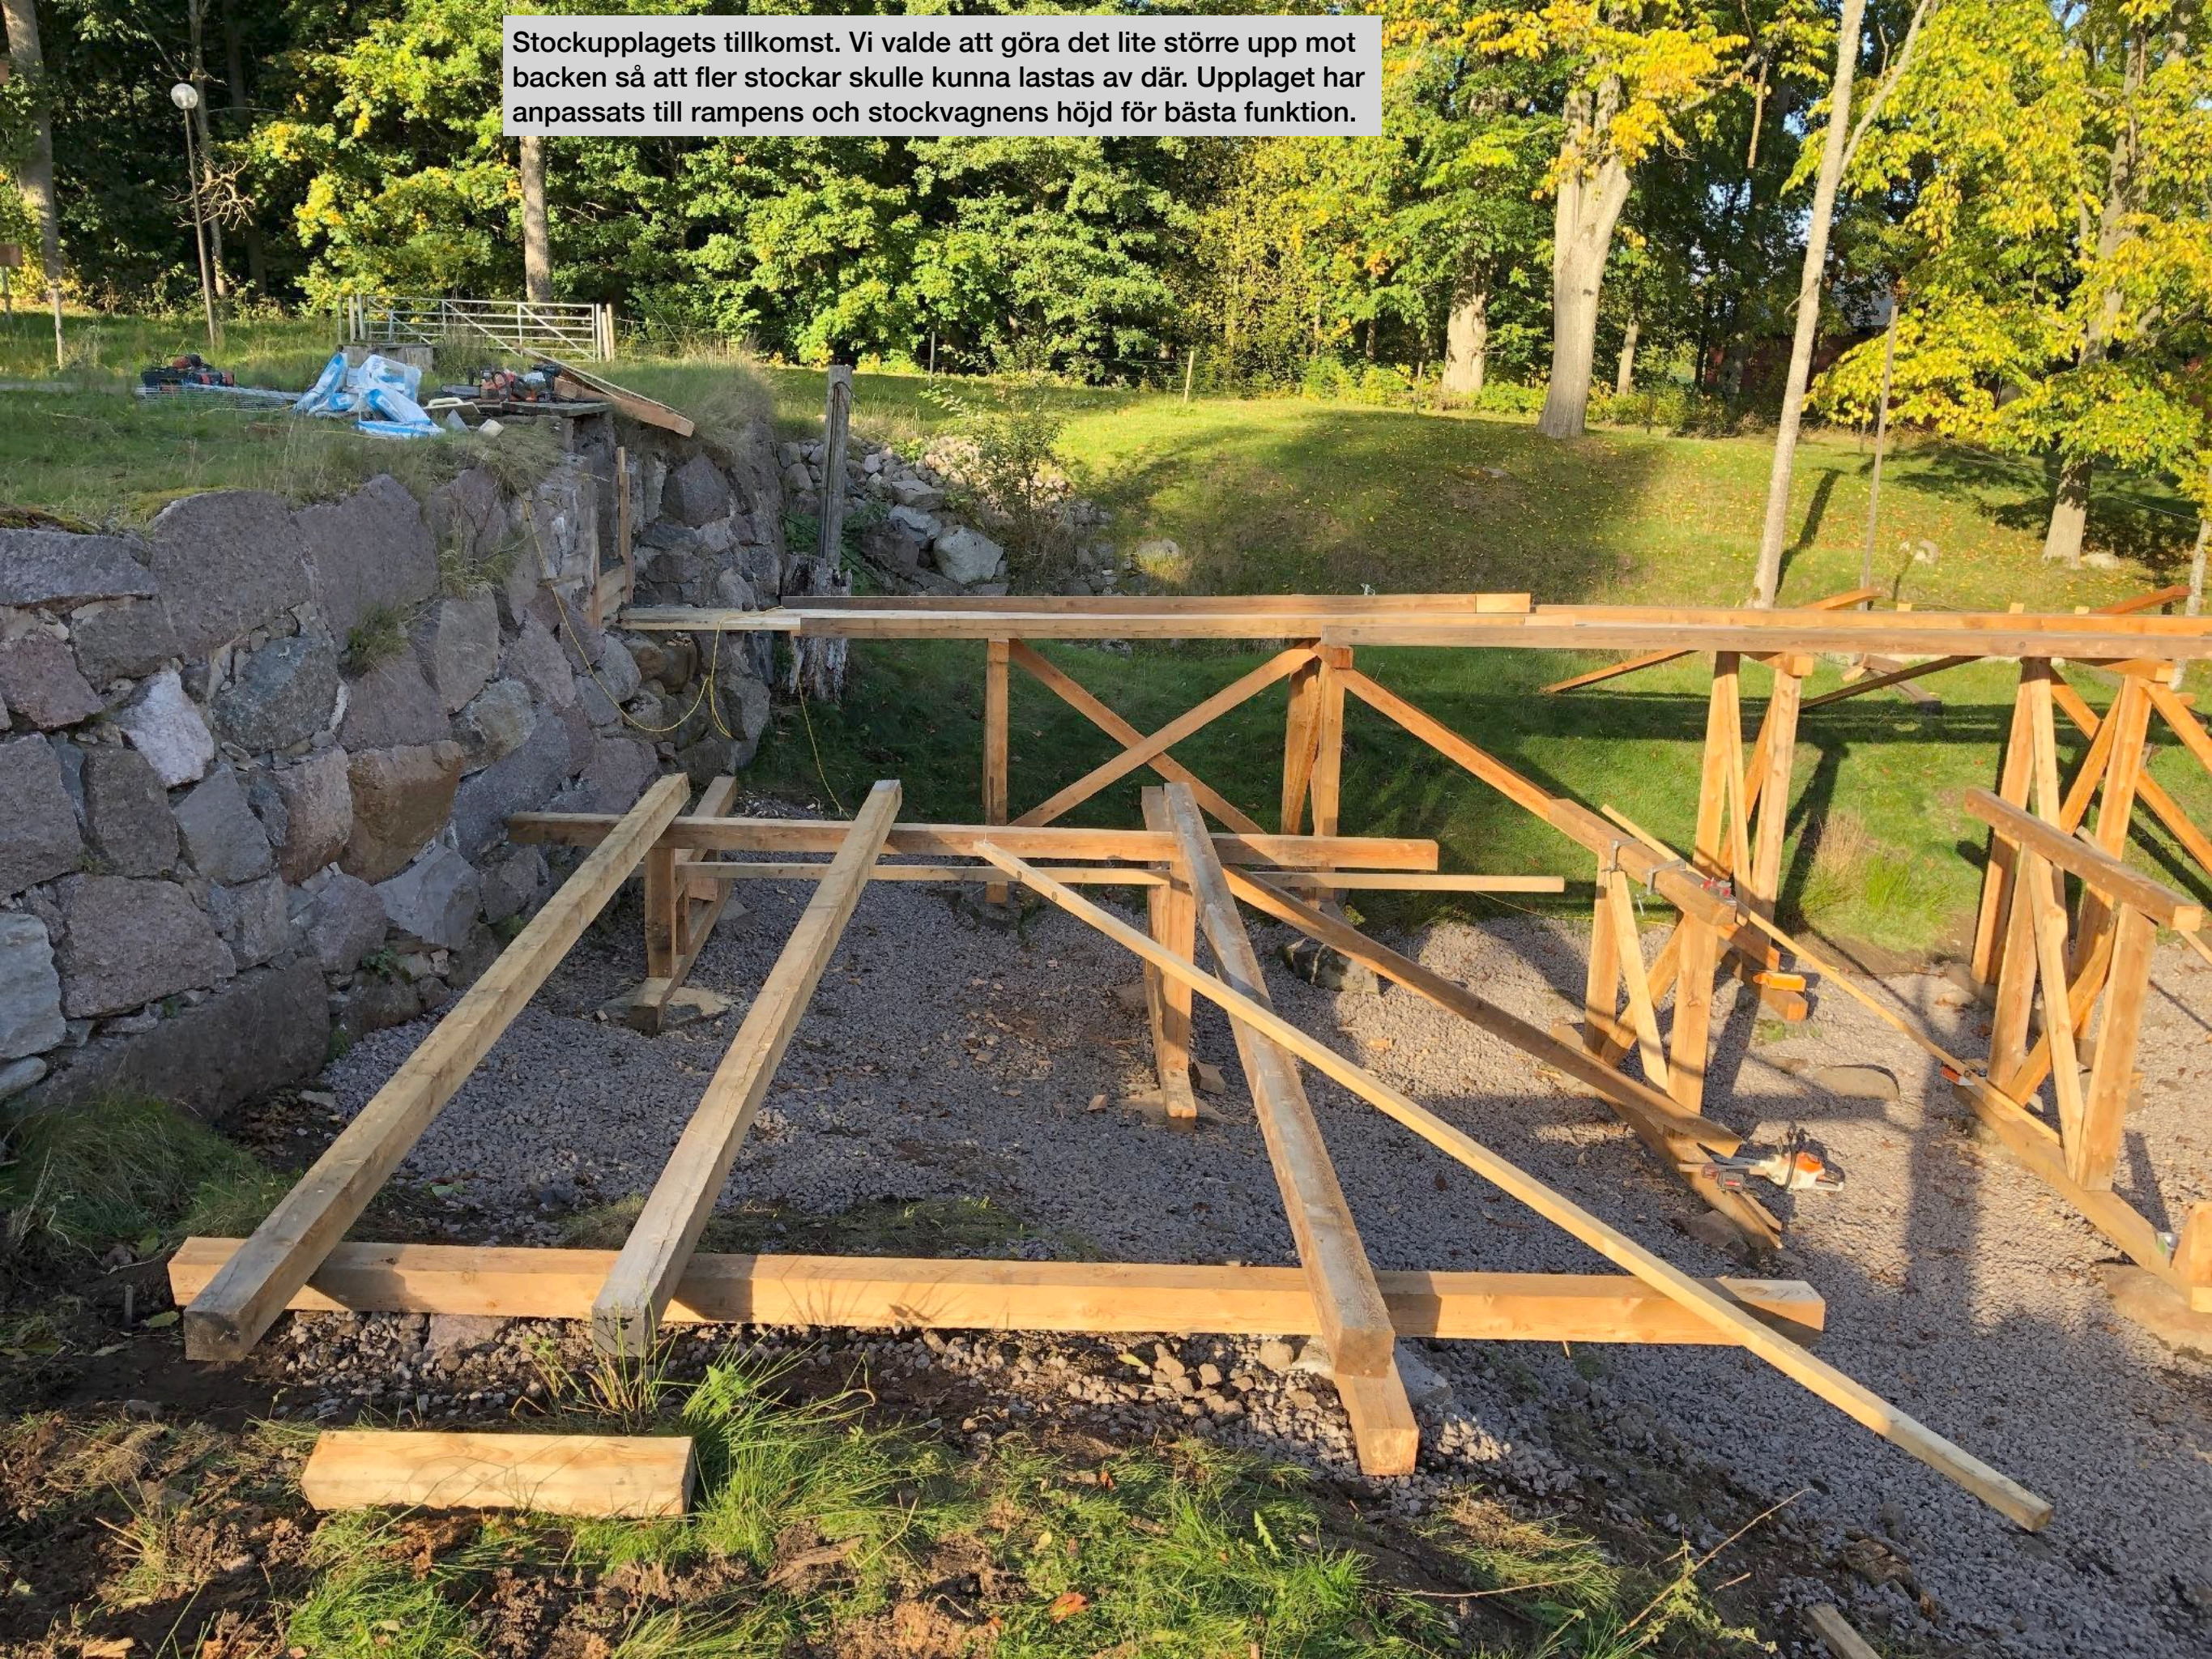
Upplaget ställt på grundstenar och sammanfogats med rampens stativ för god stabilitet.

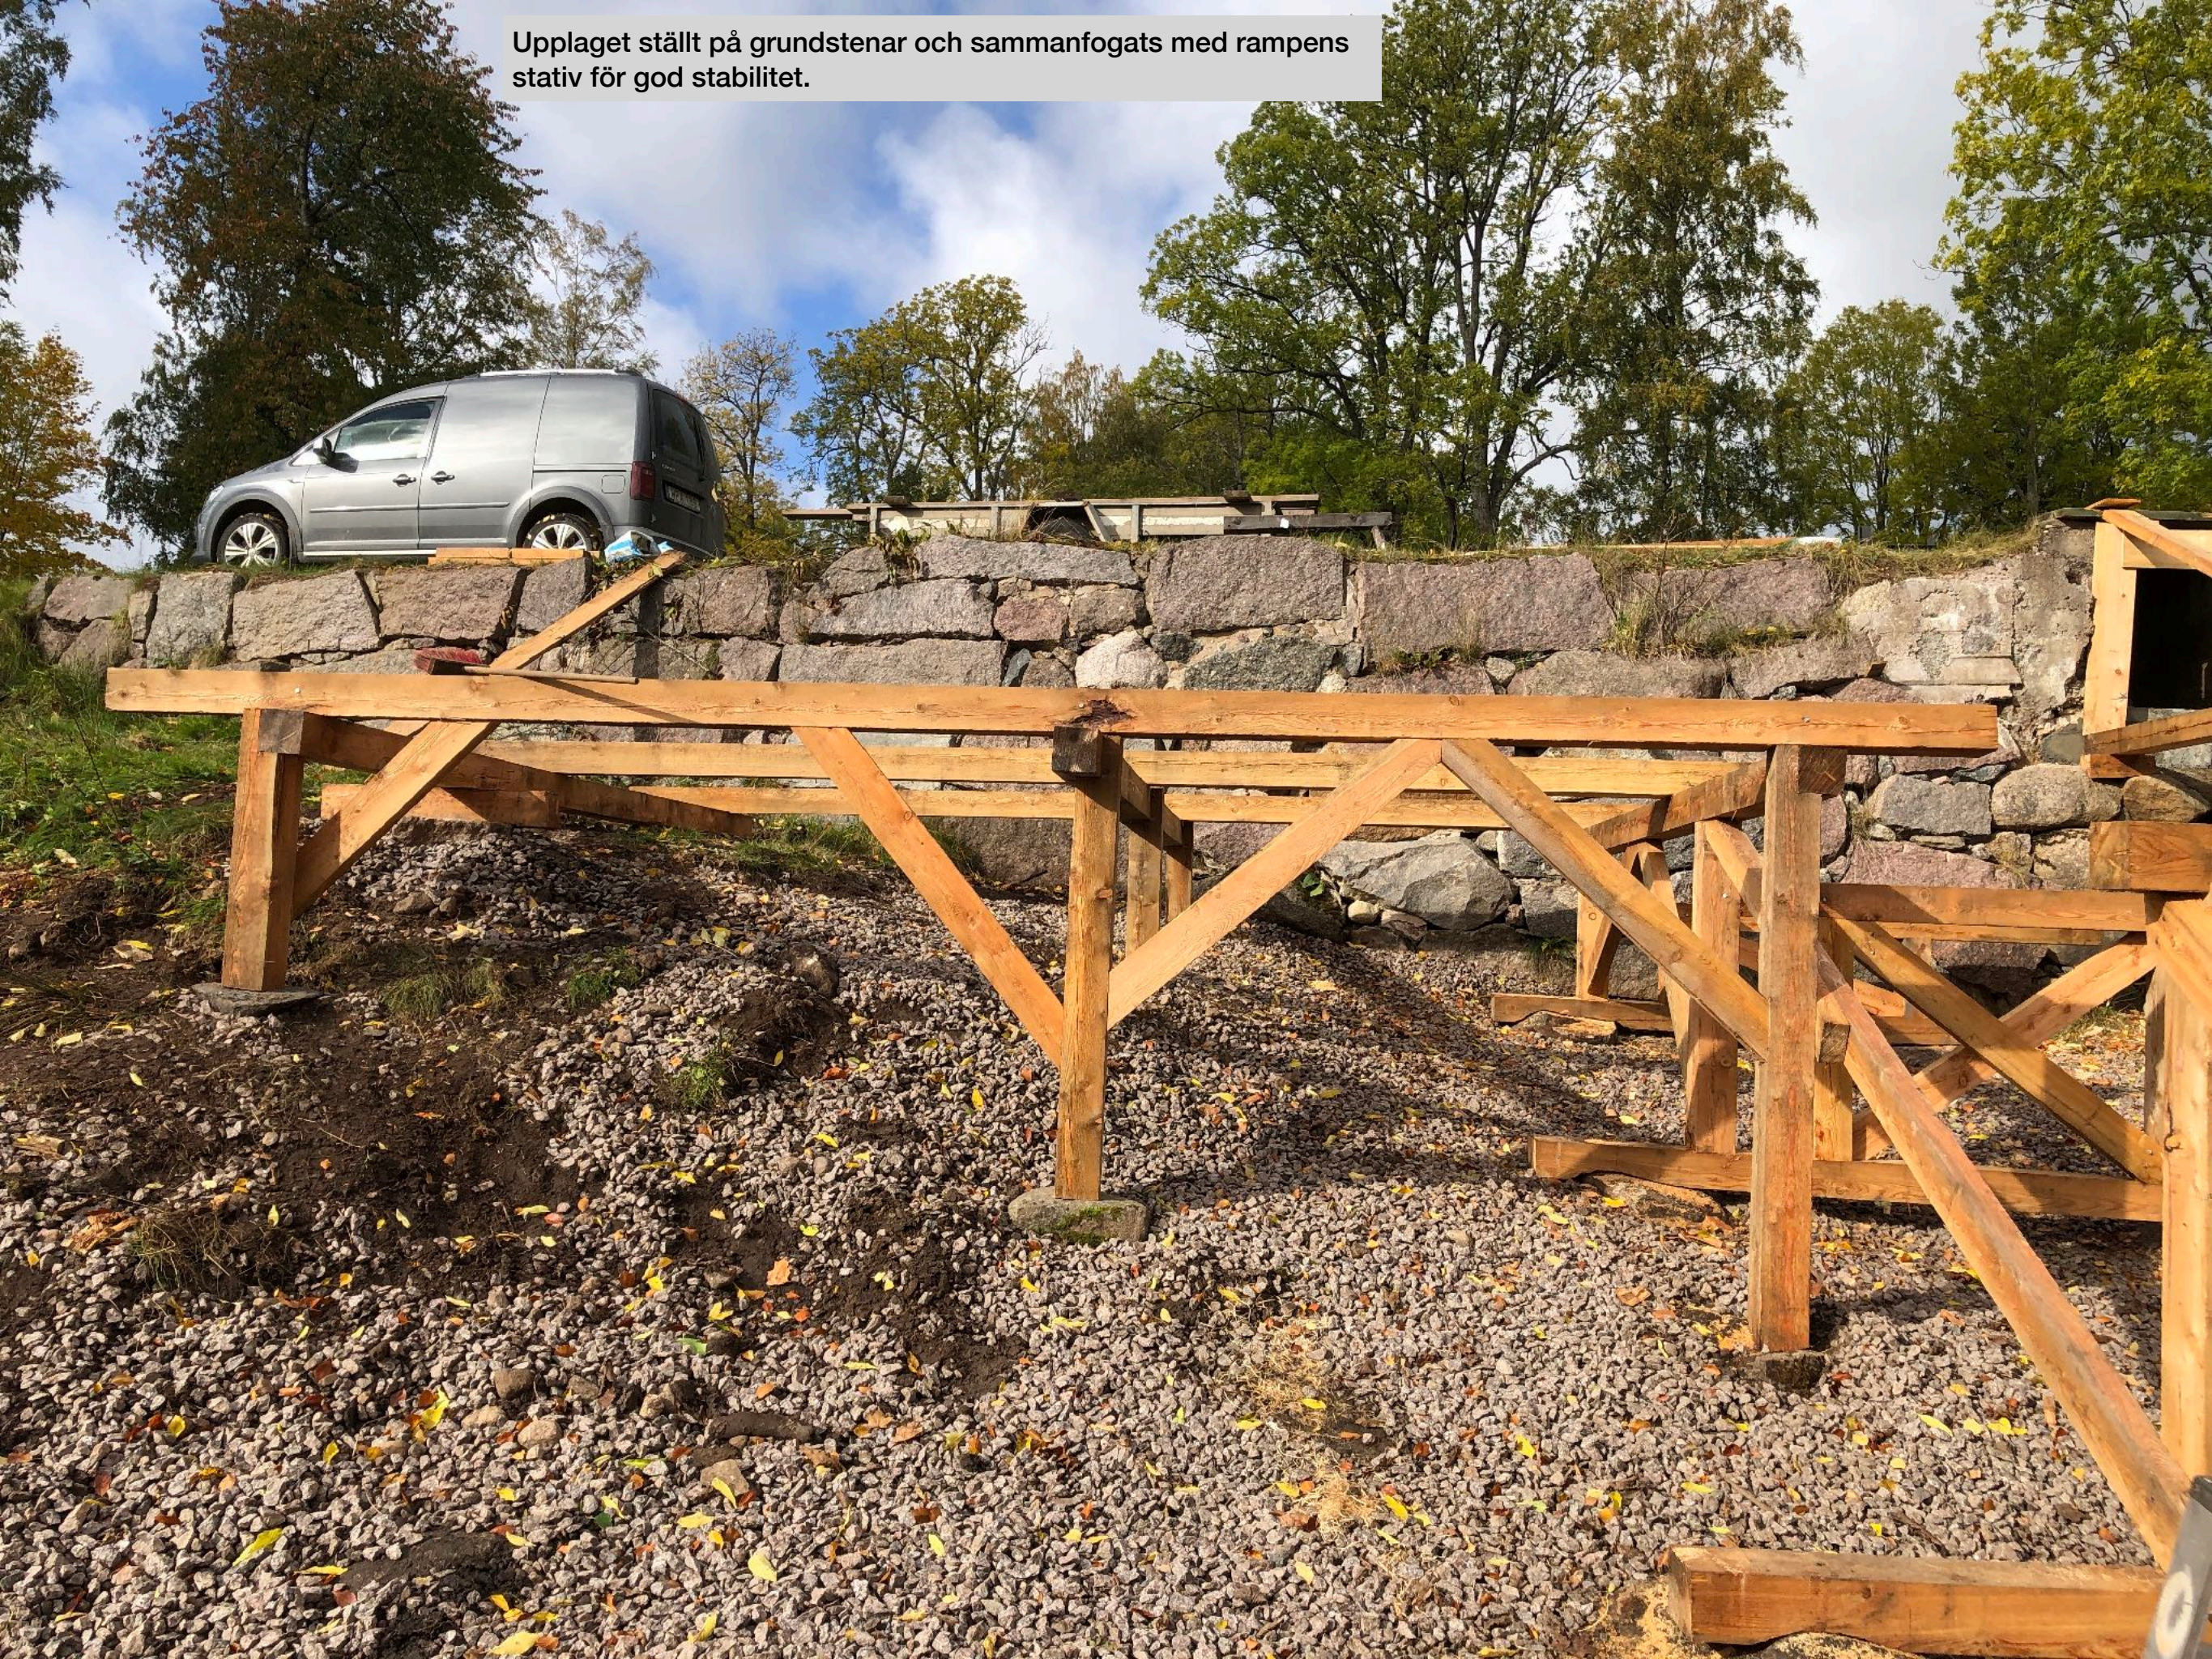
Alla grundstenar har olika läge och höjd, vilket komplicerade arbetet med att passa ihop stativen så dess övre höjd blev en rak linje för bärlinorna.

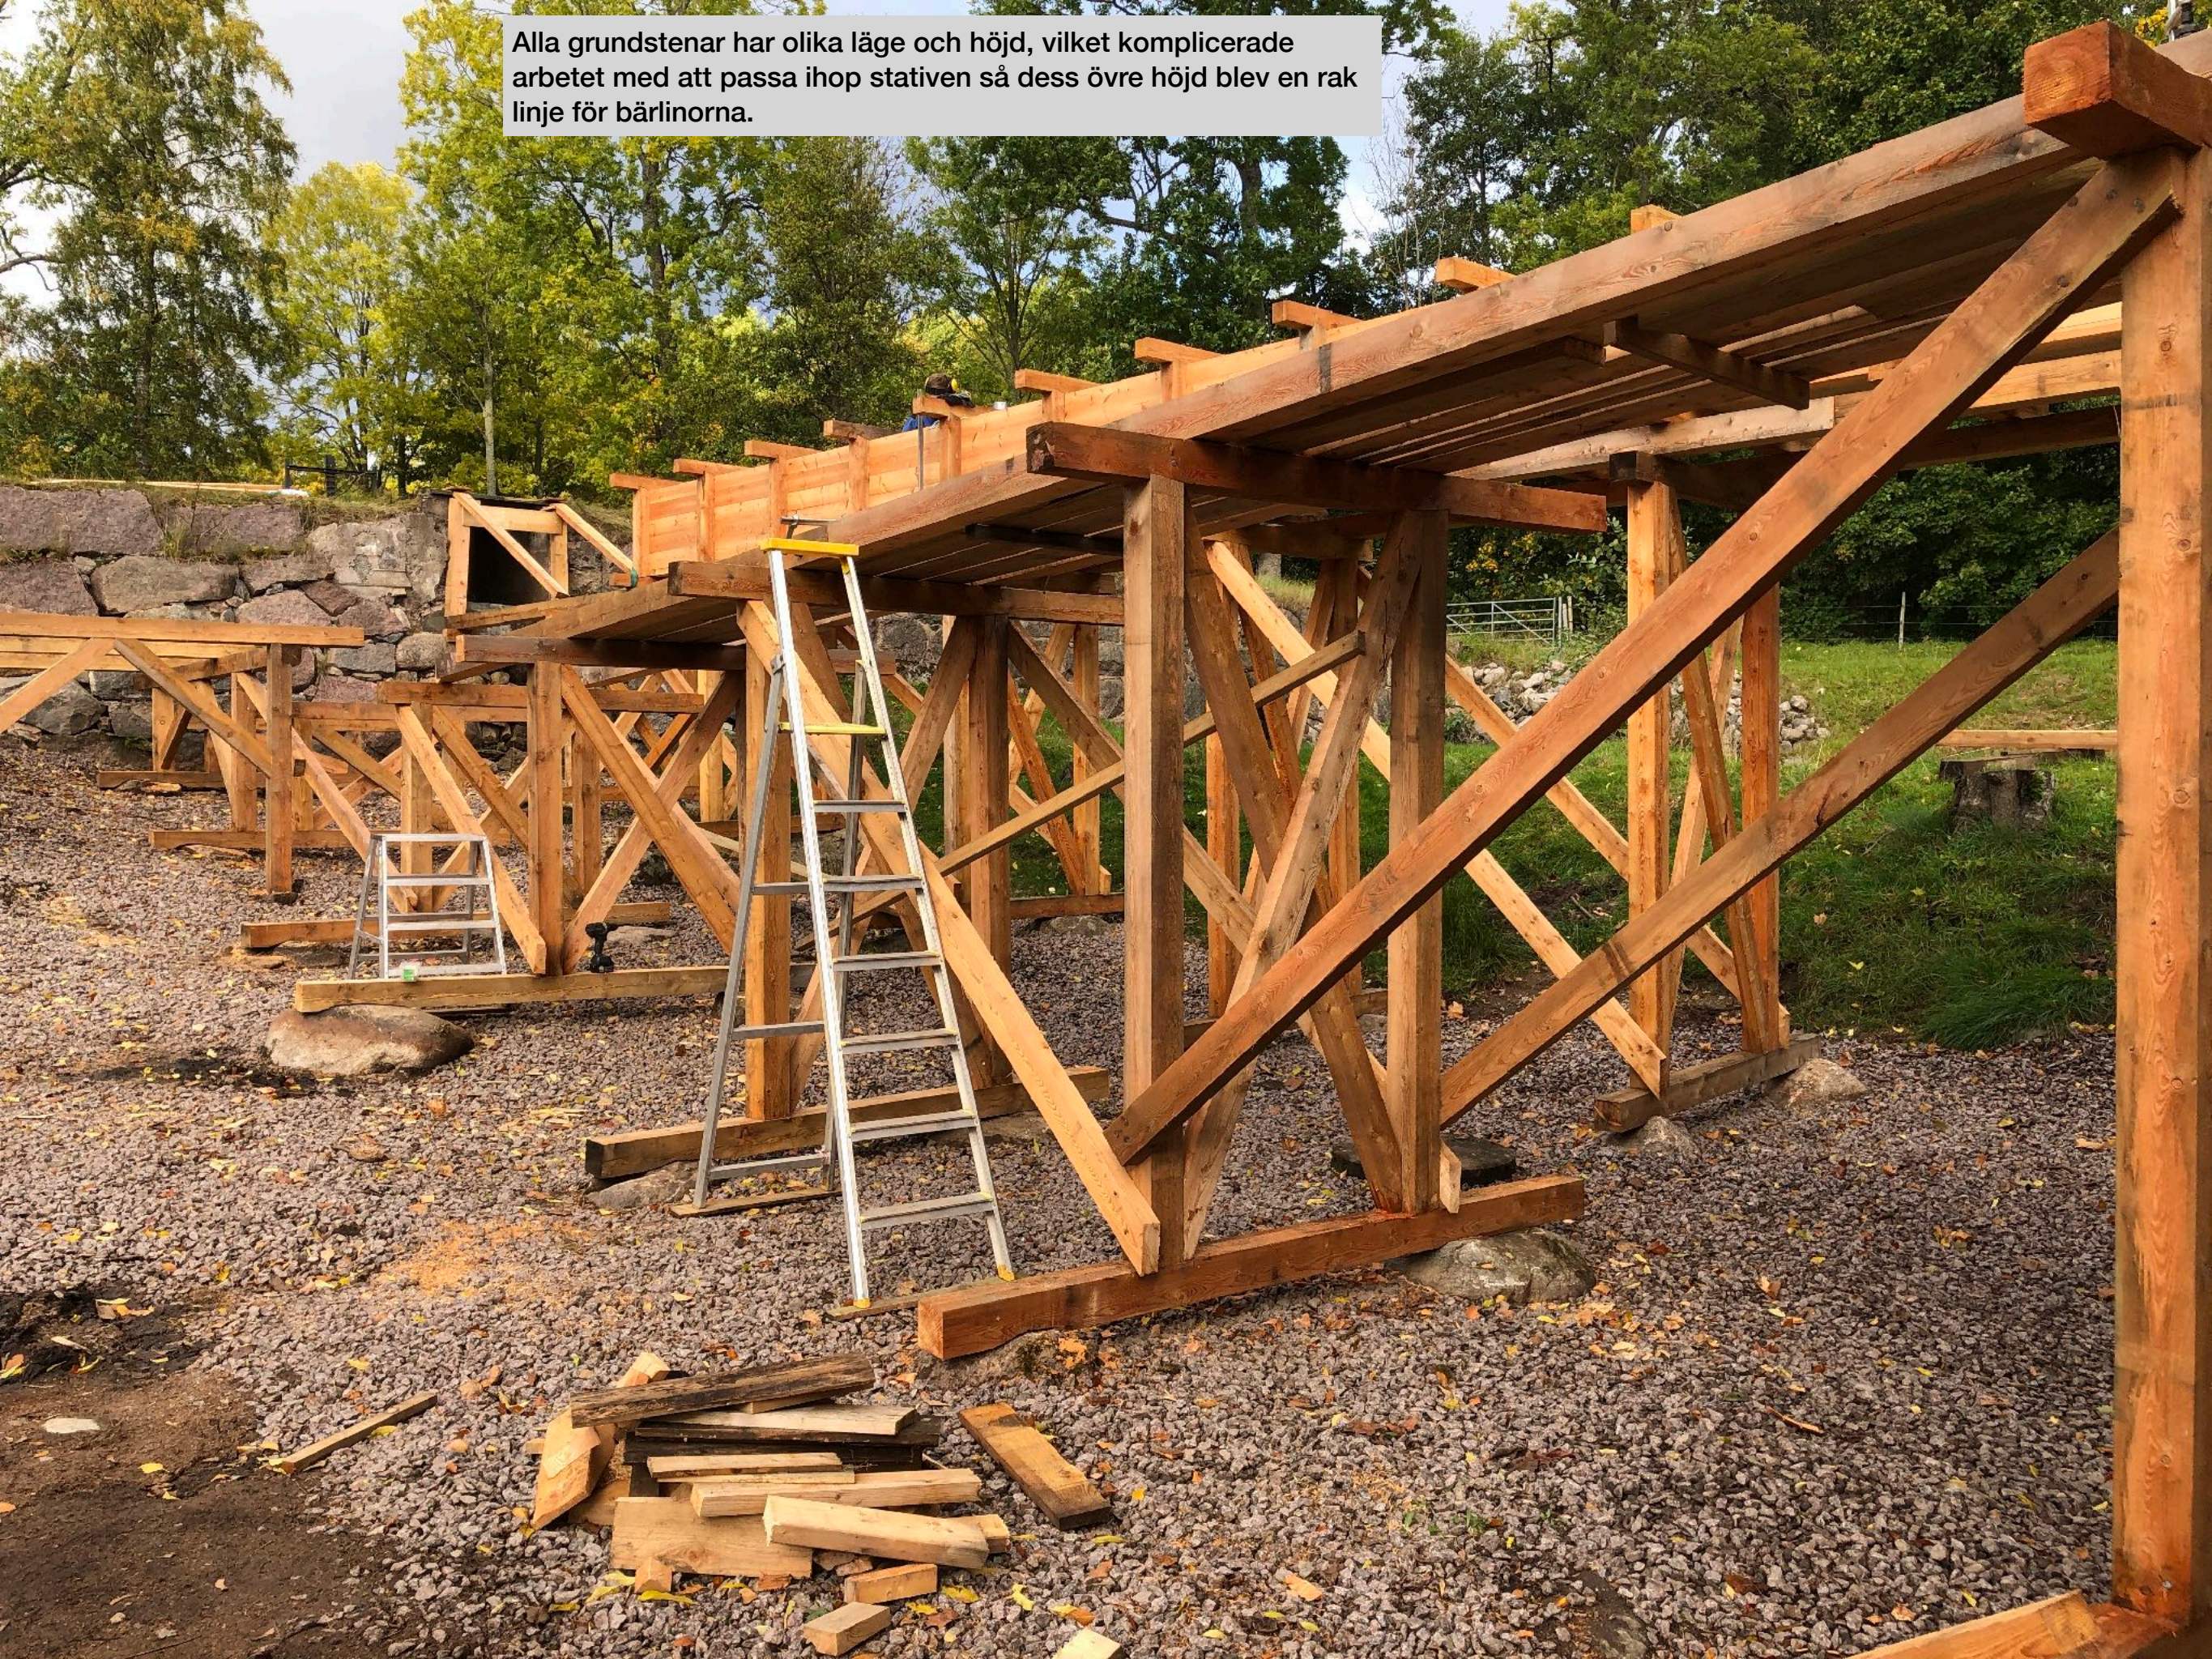
Oskar Ingebrigtsen sammanfogar två sektioner av vattenrännan. Varje skarv har tätats genom drivning med med tjärat lindrev och eller bomullsdrv som täckts med linoljekitt. Rännan har spikats samman med bärlinor och stativ till en styv konstruktion.
